Coberturas verdes em clima Mediterrânico

Proposta de Plano de Manutenção

Dissertação para obtenção do Grau de Mestre em Engenharia Civil

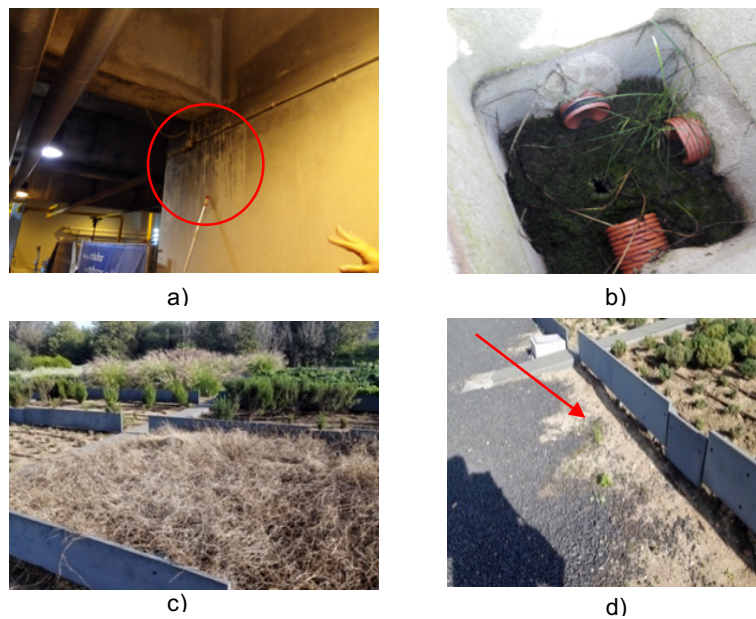
Foram detetadas manchas de humidade no suporte, como indica a figura 4.1 a), sendo que ocorreu uma infiltração no local com causa aparentemente desconhecida. Os ralos de drenagem encontram-se com vegetação, a qual poderá dificultar ou mesmo impedir a drenagem das águas pluviais.

Figura 4.1. Registo fotográfico do caso de estudo I, a) manchas no suporte, b) vegetação no sistema de drenagem, c) vegetação morta, d) arrastamento de gravilha por vegetação insuficiente.

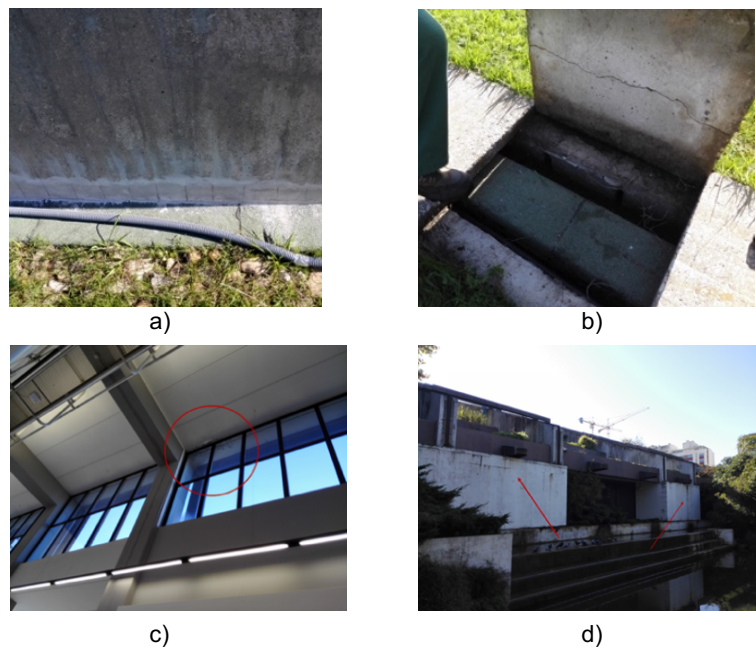
A cobertura IV apresentava um estado de degradação considerável, apresentando anomalias em praticamente todos os elementos construtivos inspecionados. Este estado de degradação advém do facto da cobertura se encontrar praticamente abandonada, sem qualquer tipo de manutenção. No suporte, verificou-se a presença de manchas de escorrência e destacamento da pintura nas zonas perto das gárgulas, (figura 4.2 c) e d)), as quais têm como função drenar a água.

Nas periferias da cobertura III verificou-se a presença de vegetação infestante ao longo da camada de brita (figura 4.2 a)), o que poderá indicar que a manutenção no local poderá ser insuficiente/incorrecta ou a irrigação poderá ser excessiva nestas zonas. Muitas das lajetas de betão que perfazem os caminhos de acesso apresentavam fissuras (figura 4.2 b)), sendo a causa mais provável a existência de tensões causadas por variações térmicas ou cargas acentuadas.

O responsável pela manutenção da cobertura referiu a ocorrência de infiltrações no interior do auditório (cobertura III), as quais foram associadas à incorreta execução dos remates da cobertura com os

Figura 4.2. Registo fotográfico dos casos de estudo II, III e IV, a) correção dos remates verticais da cobertura III, b) lajetas de betão da cobertura III fissuradas, c) destacamento da pintura na cobertura IV devido à presença de humidade, d) manchas de escorrência próximo das gárgulas de drenagem no caso de estudo IV.

elementos verticais e a proximidade entre estes e o sistema de drenagem. Interveio-se nestes elementos através da colocação de uma membrana de impermeabilização no interior da caleira e execução de remates verticais com proteção dos bordos respetivos.

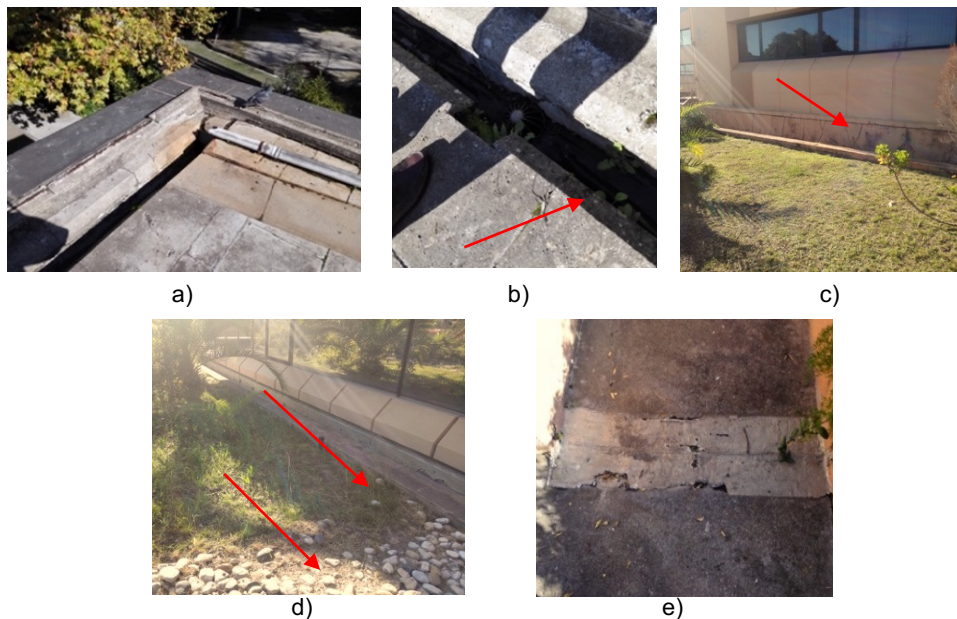
Os sistemas de drenagem encontravam-se degradados, com os elementos de betão fissurados e partidos (figura 4.3 a)). As caleiras e ralos apresentavam-se entupidos e com vegetação seca depositada.

A cobertura IV encontrava-se ao abandono, apresentando um elevado estado de degradação. O suporte apresentava várias fissuras e manchas de humidade, causadas por infiltrações e acumulações de água na cobertura. Os muros perimetrais da cobertura apresentavam igualmente fissuras e manchas de escorrimento. Os sistemas de recolha de água encontravam-se entupidos, com acumulação de

detritos e água, como ilustram as figuras 4.3 a) e b). Através de uma inspeção visual à cobertura é fácil perceber que nesta não se têm executados quaisquer ações de manutenção.

Figura 4.3. Registo fotográfico dos casos de estudo III e V, a) elementos do sistema de drenagem da cobertura III danificados, b) presença de vegetação infestante nas caleiras da cobertura III, c) fissuras dos elementos verticais da cobertura V, d) perfurações da membrana impermeabilizante e erosão das bacias de retenção da cobertura V, e) rasgos e perfurações da membrana de impermeabilização da cobertura V.

Relativamente à cobertura V, esta apresentava um estado de degradação relativamente avançado. Os elementos emergentes encontravam-se na sua maioria fissurados e com descasque de tintas. Muitos dos seus remates apresentavam membranas impermeáveis rasgadas e perfuradas (figuras 4.3 c), d), e e)). Estas anomalias são atribuídas ao facto de que a manutenção implementada ser quase inexistente e do próprio edifício ter uma idade considerável. As bacias de retenção ilustradas na figura 4.3 d) encontravam-se com carência de calhaus rolados sendo que os existentes se encontravam dispersos.

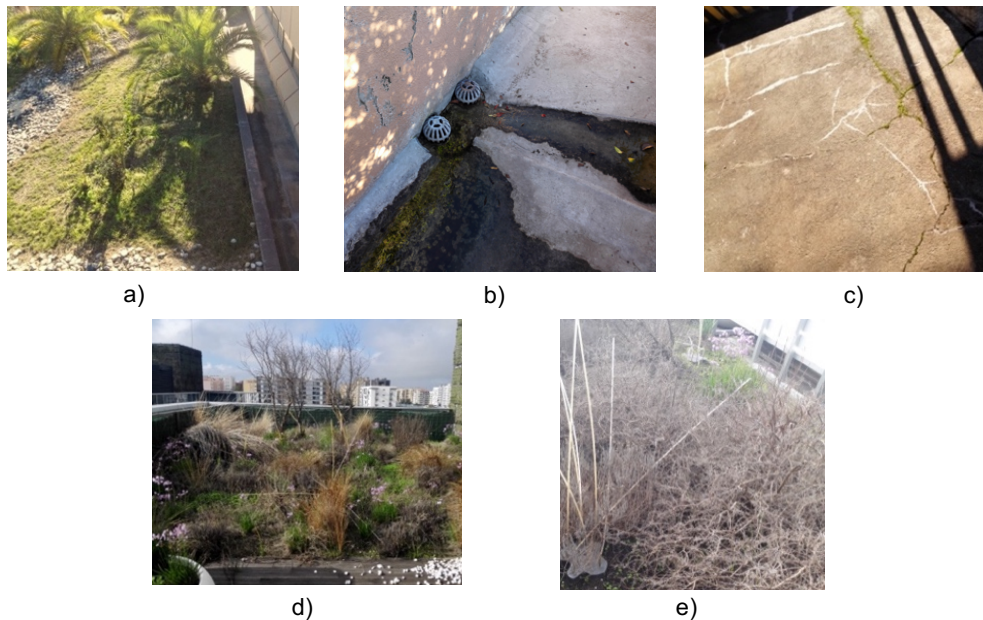
(figura 4.4 d) e e)). As equipas de jardinagem acedem à cobertura uma vez por mês, o que justifica o facto de a válvula só ter sido substituída algum tempo após a ocorrência da anomalia. Muitos dos elementos verticais como sendo canteiros altos e mobiliário encontravam-se derramados devido não só ao vento incidente como à manutenção insuficiente.

Figura 4.4. Registo fotográfico: a) vegetação seca na cobertura V, b) ralos entupidos e acumulação de água na cobertura V, c) fissuras no pavimento de betão da cobertura V, d) queda de vegetação da cobertura VI, e) vegetação infestante e morta na cobertura VI.

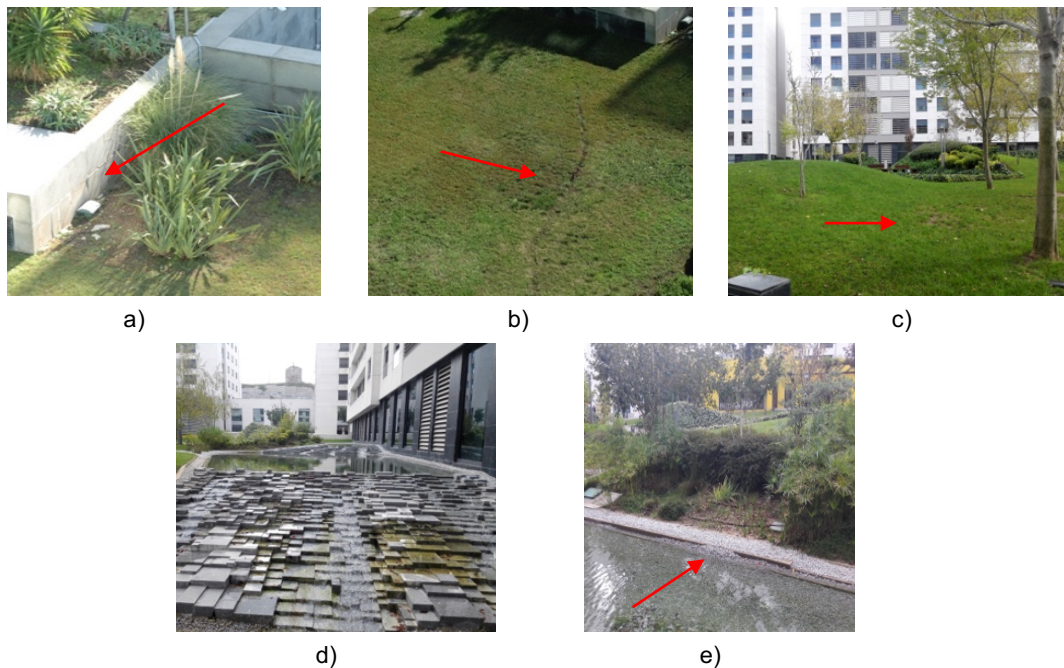
(figura 4.5 d)). Visto se tratar de uma zona pública, esta anomalia poderá estar associada não só a manutenção insuficiente como a um uso incorreto contínuo.

Figura 4.5. Registo fotográfico: a) fissuração e destacamento dos elementos verticais da cobertura VII, b) vegetação pisada na cobertura VII, c) vegetação seca na cobertura VIII, d) acumulação de detritos e sujidade nos lagos da cobertura VIII, e) granulado de pedra em excesso na cobertura VIII.

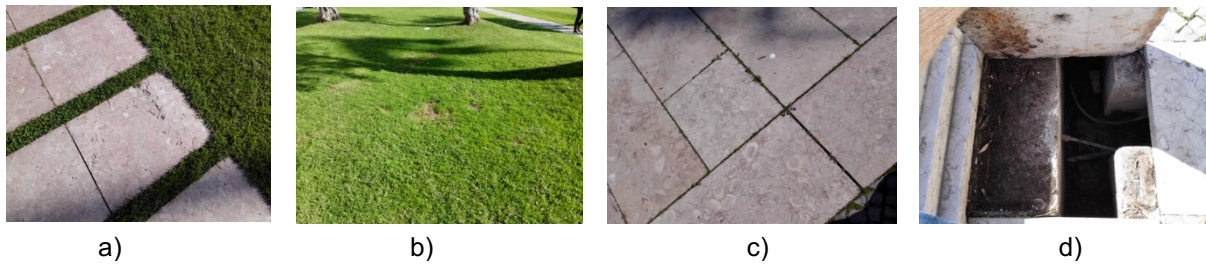
encontravam-se com detritos acumulados e terra, o que leva a crer que a manutenção destes elementos é insuficiente ou mesmo inexistente.

Figura 4.6. Registo fotográfico da cobertura X: a) revestimento de pedra dos caminhos danificado, b) vegetação seca, c) vegetação infestante nos caminhos de acesso, d) sujidade e acumulação de detritos nas caleiras.
