**Técnicas de Reparação e Reabilitação do Edificado da
Fortaleza de Cambambe**

Dissertação para obtenção do Grau de Mestre em

Engenharia Civil

Setembro de 2016

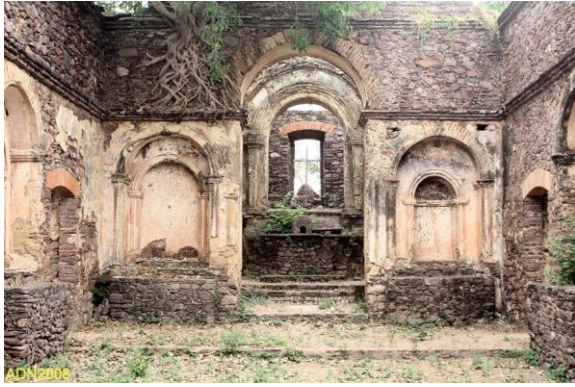
Figura 10 - Ruínas do interior da Igreja de Nossa Senhora do Rosário (2008) [31].

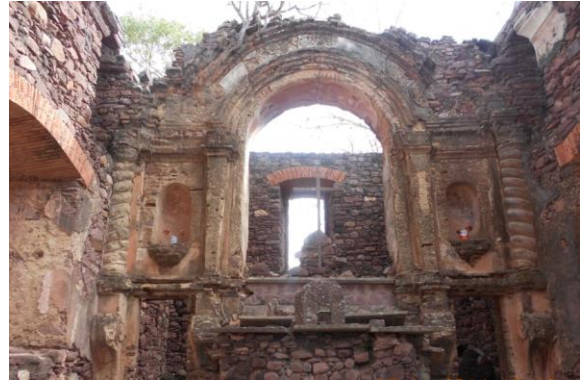
Figura 11 - Ruínas do altar da Igreja de Nossa Senhora do Rosário (2014) [12].

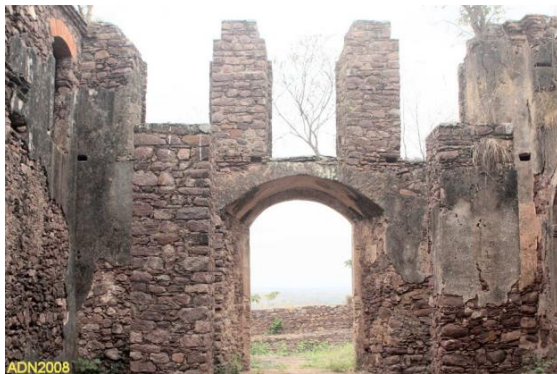
Figura 12 - Ruínas do interior da Igreja de Nossa Senhora do Rosário (2008). Fotografia de A. Dimas Neto [31].

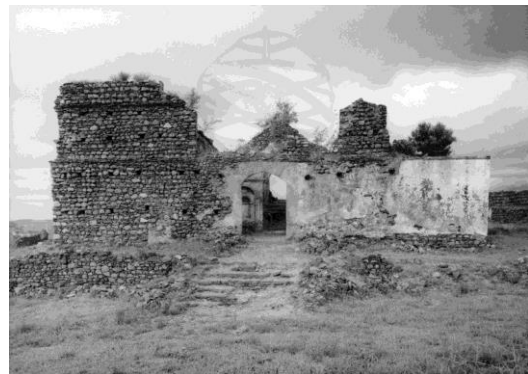
Figura 13 - Ruínas do exterior da Igreja de Nossa Senhora do Rosário (1965) [45].

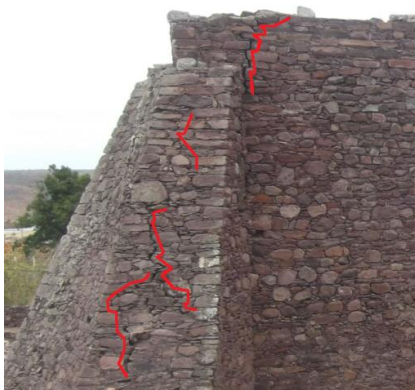
As duas localizações referidas são onde as fendas se mostram mais relevantes, podendo haver outras zonas onde fenómeno se manifeste de forma mais moderada. É possível que noutros locais sejam encontradas fissuras que afetam apenas a superfície das paredes ou os acabamentos. Se não for tomada qualquer medida de reparação, esta anomalia pode preceder o aparecimento de outras anomalias, como a desagregação da alvenaria, a perda de elementos pétreos da parede, a perda de capacidade resistente da parede, por exemplo [13] [14].

Figura 29 - Fendilhação na junção das paredes de tardoz e lateral direita e no respetivo contraforte [12].

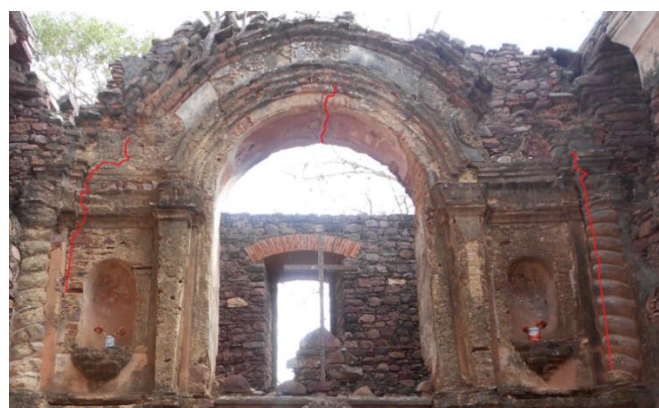
Figura 30 - Várias fendas visíveis na parede do altar [12].

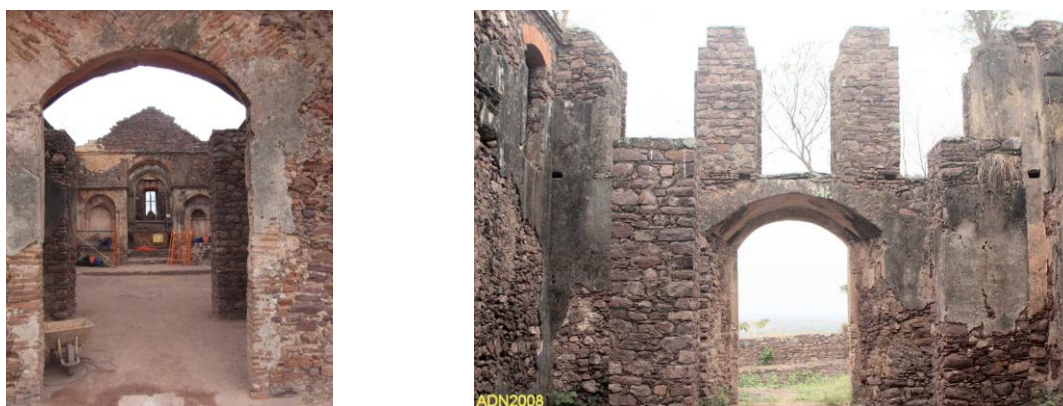
A desagregação da alvenaria é uma anomalia generalizada se define pelo destacamento de grânulos ou cristais à mínima solicitação mecânica. Resulta de um conjunto de fatores de várias naturezas que começam com a fissuração do revestimento. Sem que se tomem medidas de conservação, a perda do revestimento é inevitável, após a qual a alvenaria passa a estar desprotegida e sujeita aos agentes climáticos que acabarão por provocar a sua desagregação. O principal agente é a água, que começa por se infiltrar na parede, onde forma percursos e vazios que levam à formação de zonas fracas. Este processo geralmente inicia-se pelas juntas entre pedras e tijolos. Evidencia-se neste caso não só a ação física de desgaste, mas também a ação química de dissolução. Para a desagregação da alvenaria contribuem também as contrações e dilatações devido à alternância de calor e frio e a ação do vento que pode tornar-se abrasiva, principalmente no caso deste transportar poeiras ou outras partículas sólidas que em contacto com os elementos construtivos os podem erodir. A desagregação da alvenaria pode levar à alteração das características mecânicas. A uma fraca resistência à tração e ao corte, já características da alvenaria como solução construtiva, adiciona-se uma considerável perda de resistência à compressão que pode conduzir a danos graves neste tipo de estrutura.

Esta é uma anomalia de carácter generalizado, como já se disse, e é observável um pouco por toda a estrutura. A título de exemplo, expõem-se os casos da parede junto da porta principal da Igreja e do interior da zona da ante-câmara (Figura 31). A argamassa de assentamento da alvenaria, que nalgumas zonas poderá até nunca ter existido, é atualmente muito escassa e pode ter perdido significativamente o seu poder aglutinante, o que contribui para um défice de resistência estrutural das paredes [13] [14].

Figura 31 - Desagregação da alvenaria na fachada principal junto da entrada principal da Igreja no exterior (à esquerda [12]) e no interior (à direita [31]).

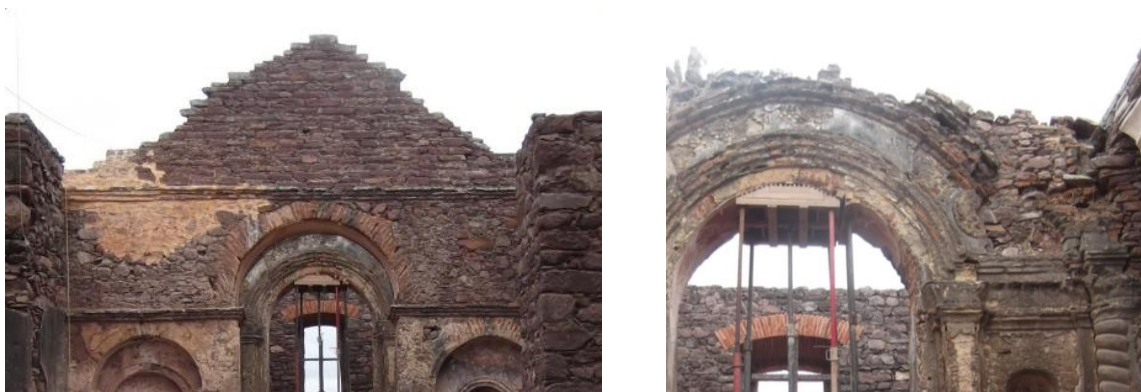
Esta anomalia caracteriza-se pela perda de elementos constituintes das paredes de alvenaria, geralmente a perda de elementos pétreos. A perda dos elementos é precedida de outras anomalias, tais como a fendilhação/fissuração, a degradação dos revestimentos, a erosão, a desagregação, e eventualmente algumas ações mecânicas acidentais. Pode ser uma anomalia grave caso a espessura das paredes seja substancialmente reduzida, comprometendo a sua capacidade resistente [14].

A perda de elementos é uma anomalia de índole local. Neste caso a perda de elementos pétreos constituintes das paredes constata-se em vários locais. O topo da parede mestra entre a ante-câmara e a sala do altar, o topo da parede do altar (Figura 32) são alguns exemplos.

Figura 32 - Perda de elementos pétreos constituintes da alvenaria na parede entre a ante-câmara e a sala do altar (à esquerda) e na parede do altar (à direita) [12].

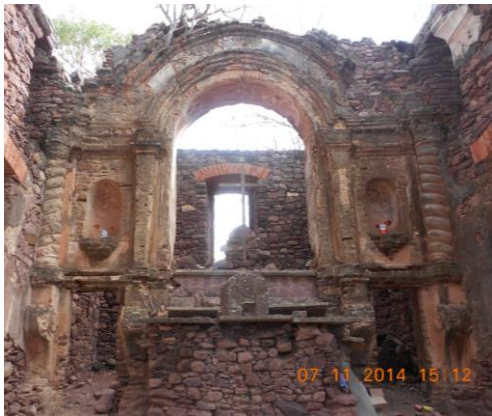
Figura 33 - Deformação da parede do altar [12].

Estudou-se uma solução para a deformação da parede do altar, concluindo-se que a mais viável seria o endireitamento com recurso a cabos e guinchos de alavanca, num processo meticulosamente monitorizado. Também se sugere a técnica de reboco armado com uma argamassa de cal hidráulica natural (NHL) para reforço das zonas correntes de parede, a par da reconstrução da torre de campanário da igreja e do topo da parede nas fachadas principal e tardoz, e reparação de outras zonas de parede. Esta solução permite também o acabamento final das paredes com tinta de cor branca.

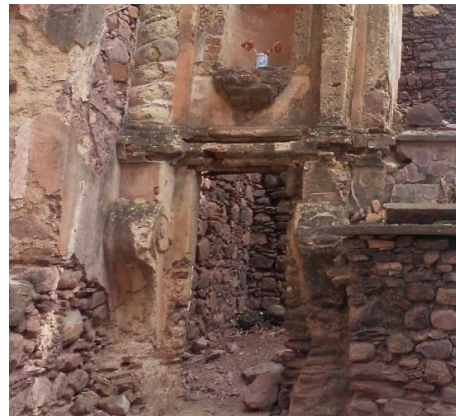
- Apoios deficientes da parede – os vãos de passagem na base da parede originam aberturas consideráveis, levando a que a parede não descarregue de forma contínua, mas sim em zonas bastante localizadas, conduzindo à sua instabilidade (Figura 34);
- Parede demasiado esbelta (espessura de 60 cm);
- Falta de elementos de reforço das ligações da parede com as paredes ortogonais;
- Deficiente travamento transversal da parede. A própria estrutura de suporte da cobertura poderia outrora ter colaborado nesta função;
- O vento, como ação horizontal, tendo em conta que não existe cobertura e a parede está exposta às ações atmosféricas.

Figura 34 – Apoios deficientes da parede do altar devido vão aberto na sua base.

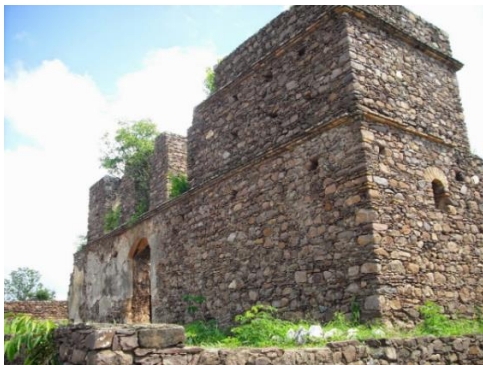
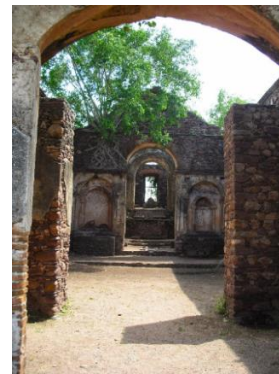
de construção que contêm matéria orgânica e nutrientes e a falta de manutenção. Este problema já foi bastante mais grave, pois há alguns anos a presença de vegetação nas paredes da Fortaleza e na zona circundante era nitidamente mais abundante (Figura 35).

Figura 35 - Vegetação parasitária, entretanto já removida, no exterior (à esquerda) e no interior (à direita) [29].
