**Deteção de anomalias em estruturas de betão com
processamento de imagem - O caso de estudo do Pavilhão
do Conhecimento, em Lisboa**

Inês Melo Lopes

Dissertação para obtenção do Grau de Mestre em

Engenharia Civil

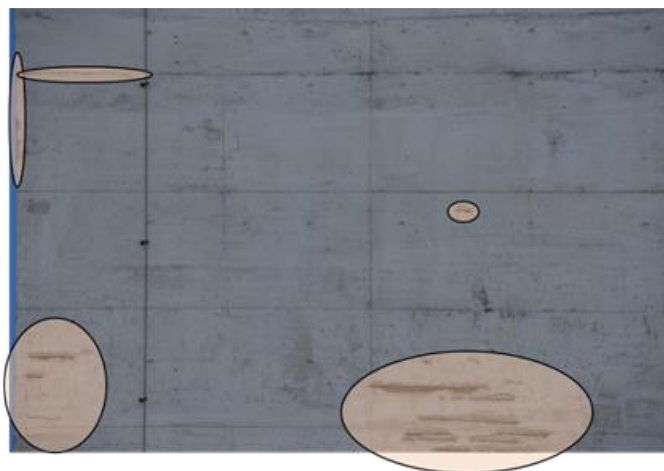
Figura 13 – Identificação das zonas críticas presentes no Painel 13;

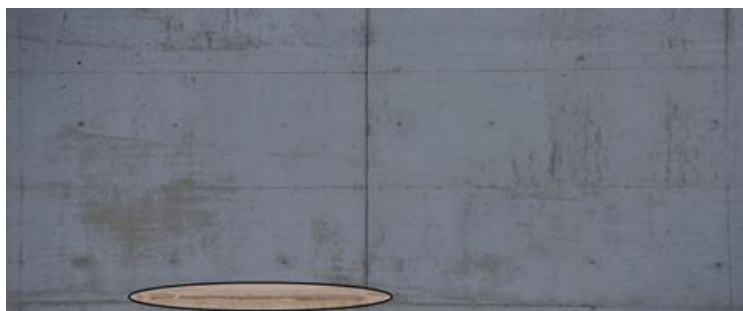
Figura 14 - Identificação das zonas críticas presentes no Painel 22;

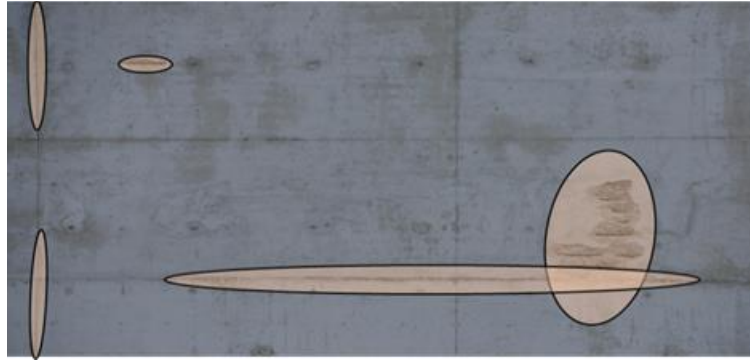
Figura 15 - Identificação das zonas críticas presentes no Painel 33;

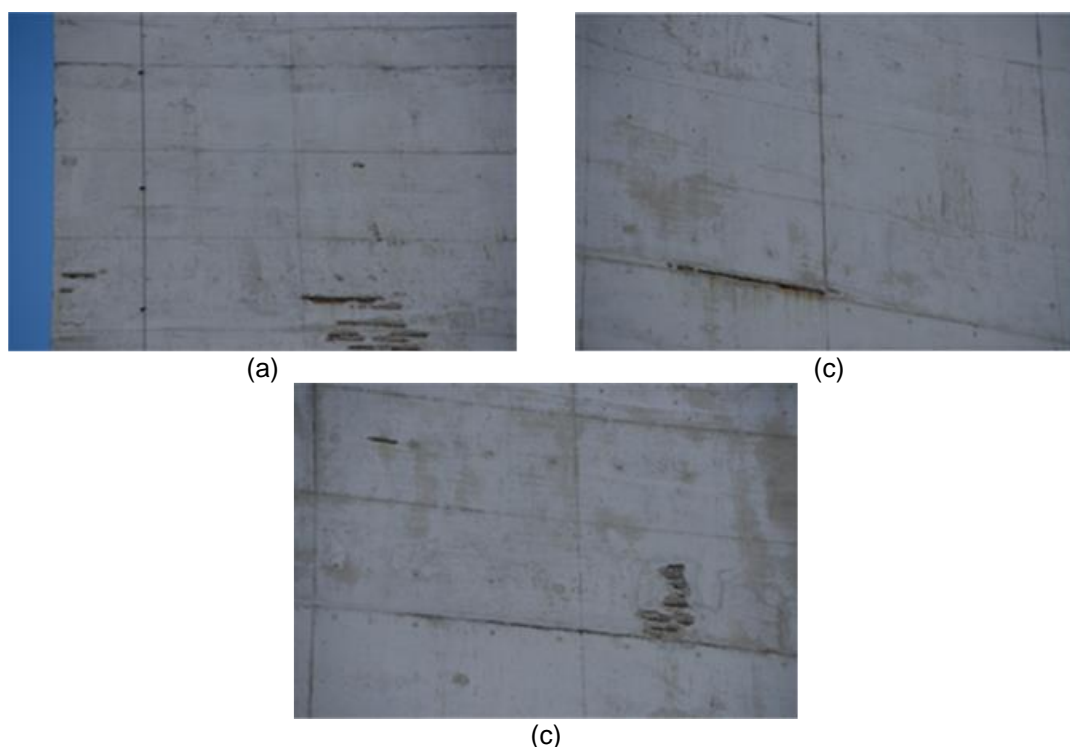
Figura 18 - Fotografias dos painéis 13 (a)), 22 (b)), 33 (c));

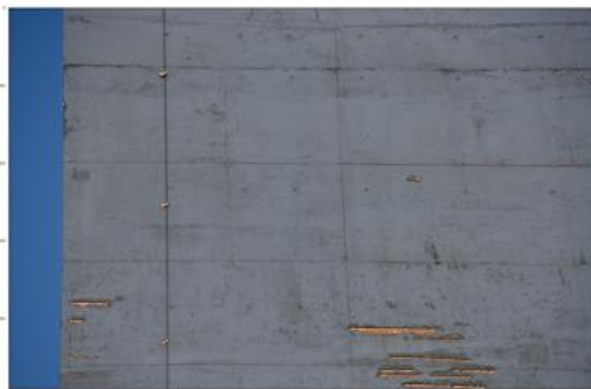
No caso da Figura 21, confirma-se através da sobreposição da informação da imagem a laranja sobre a fotografia original do painel 13, que a maior parte das zonas selecionadas correspondem efetivamente à anomalia que se pretendia assinalar. Quando se realizar o pós-processamento será eliminada a informação que não é relevante, que neste caso corresponde aos três olhais que fixam o cabo de aço presente na fachada.

Figura 21 – Identificação da anomalia Armadura à vista do painel 13, observável através da sobreposição da informação obtida através do processamento do programa *SC-Anom*;

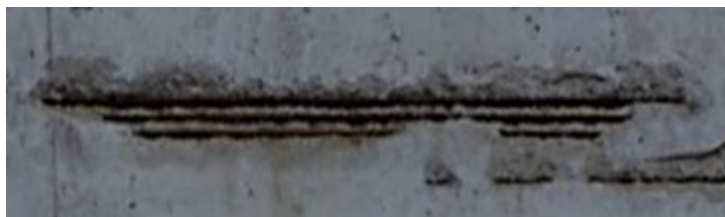
Figura 30 - Armadura à Vista e respetivos produtos de corrosão;

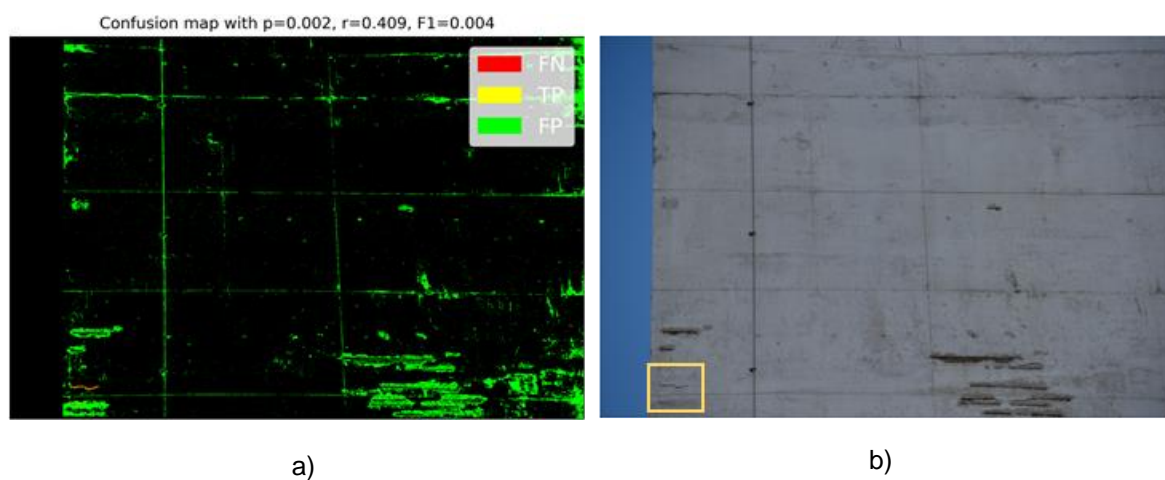
Figura 31 - Análise da Anomalia Delaminação: a) Resultado do processamento do *SC-anom*; b) Fotografia do painel 13 onde existe esta anomalia (assinalada pelo contorno amarelo);

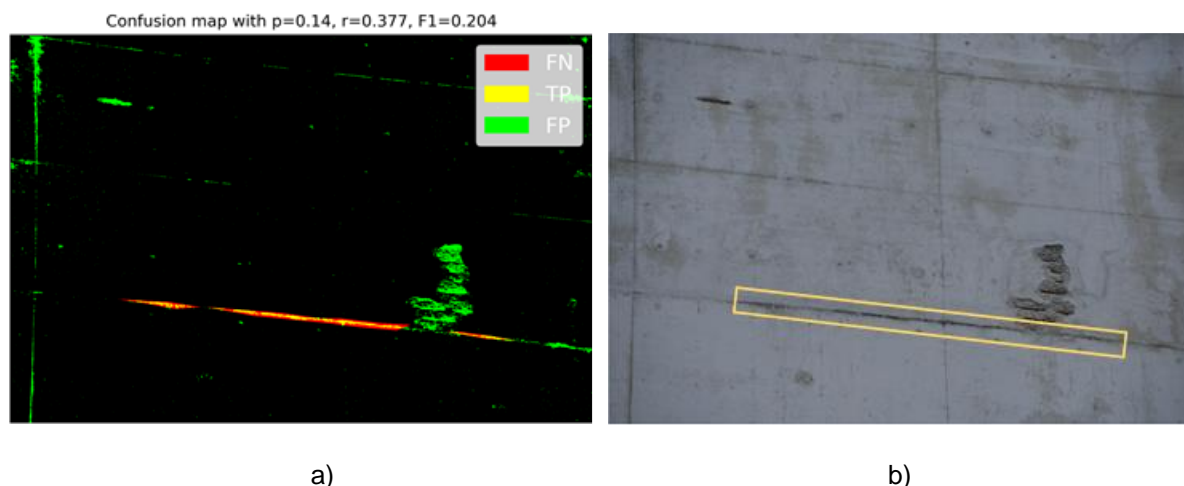
Figura 32 - Análise da Anomalia Colonização Biológica: a) Resultado do processamento do SuperCluster; b) Fotografia do painel 33 onde existe esta anomalia (assinalada pelo contorno amarelo);

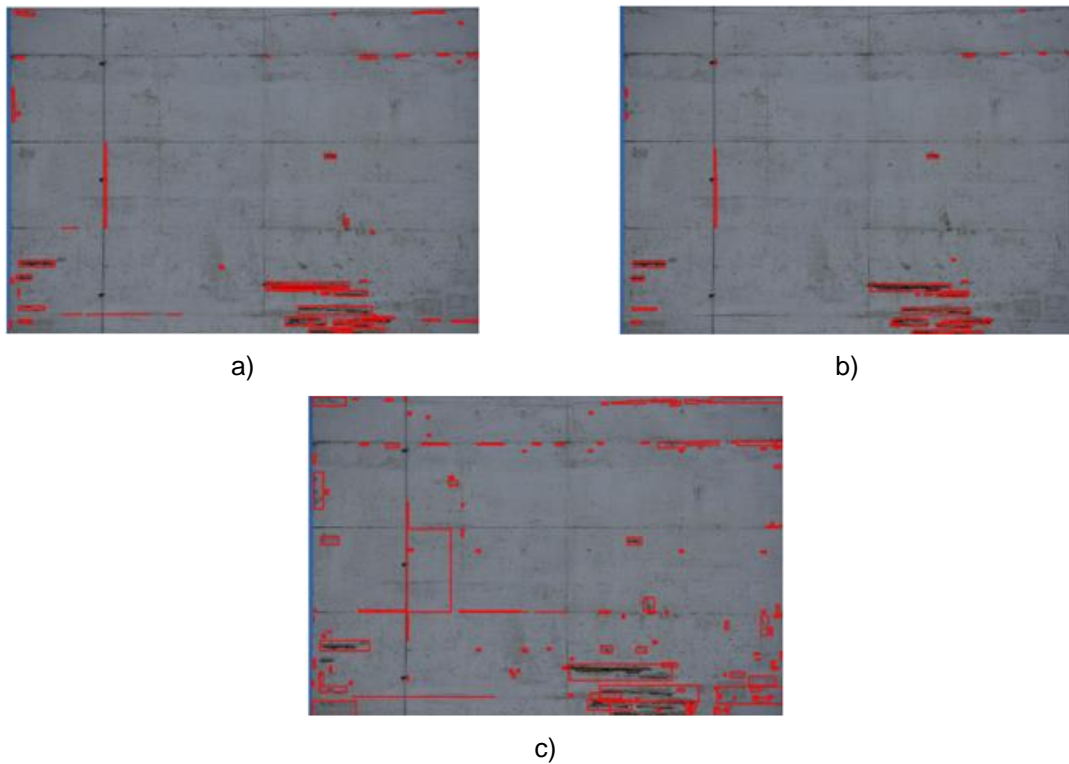
Figura 33 - Detecção de zonas críticas no painel 13: a) zonas com Armadura à Vista; b) zonas com desagregação de betão; c) zonas com indícios de corrosão.

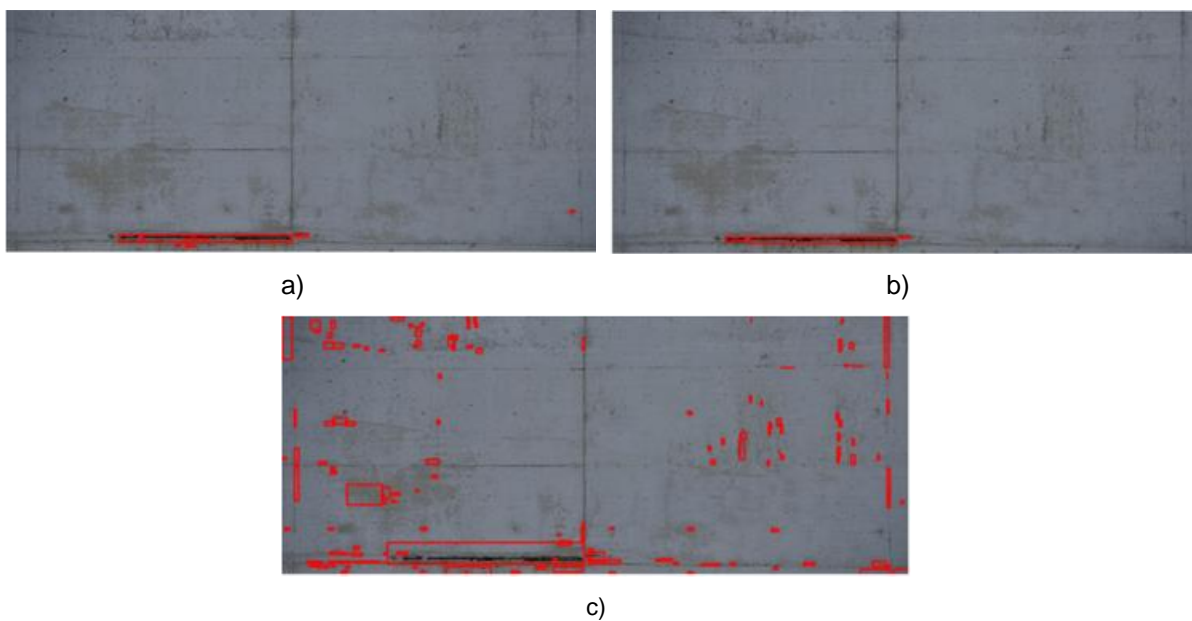
Figura 34 - Detecção de zonas críticas no painel 22: a) zonas com Armadura à Vista; b) zonas com desagregação de betão; c) zonas com indícios de corrosão.

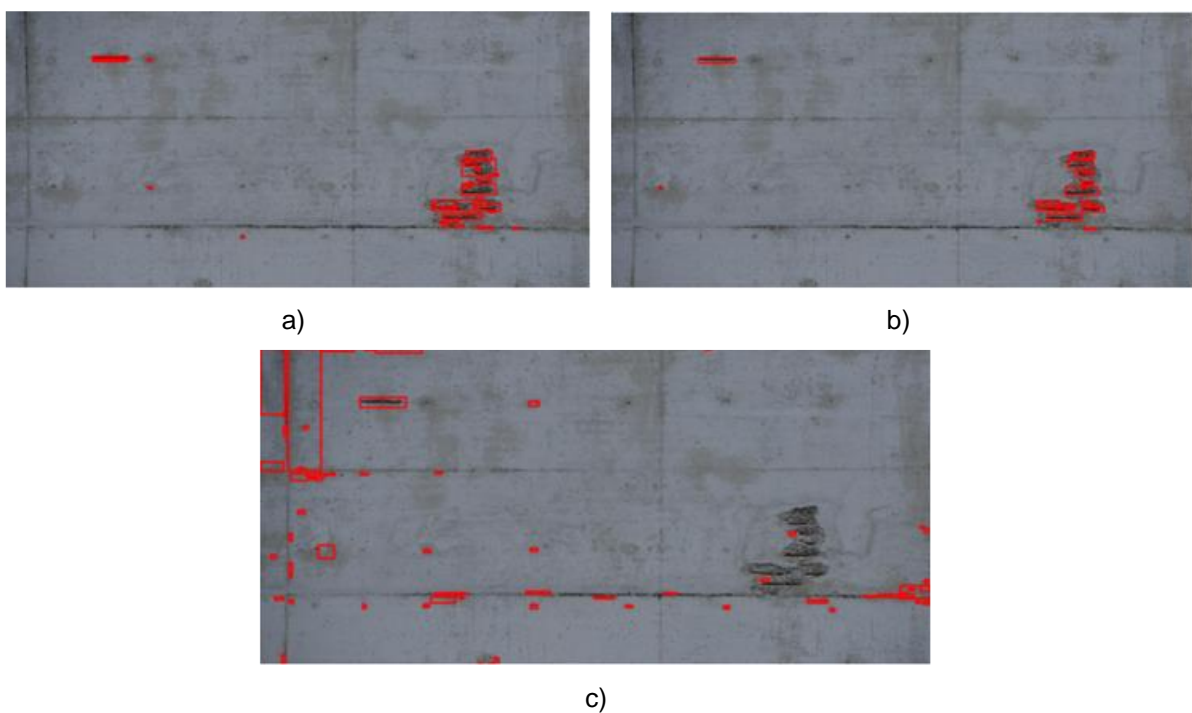
Figura 35 - Detecção de zonas críticas no painel 33: a) zonas com Armadura à Vista; b) zonas com desagregação de betão; c) zonas com indícios de corrosão.
