# **Previsão da vida útil de revestimentos de piso lenhosos**

**Pedro Alves Braz Magalhães Coelho**

Dissertação para obtenção do Grau de Mestre em

## **Engenharia Civil**

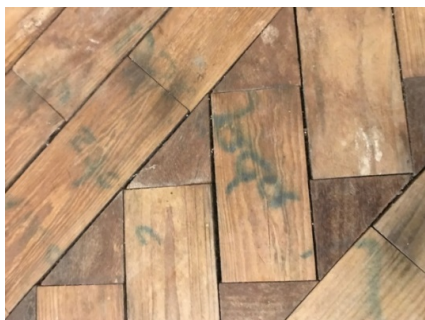
**Figura 2.11: Presença de fungos ("azulado")**

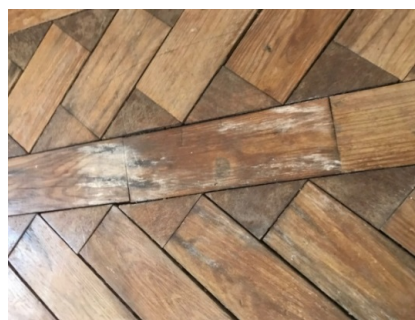
**Figura 2.12: Presença de fungos (cor branca)**

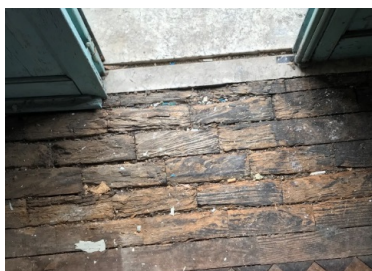
**Figura 3.1: Caso excluído 1**

A Figura 3.1 apresenta um exemplo de um caso de estudo excluído, correspondente a um pavimento em tacos de pinho, presente numa sala e num corredor de uma habitação na Amadora. Este pavimento foi sujeito à ação direta de agentes atmosféricos durante um período considerável, que intensificaram a sua degradação, uma vez que o pavimento não tinha sido aplicado com a finalidade de estar exposto à água. Por estas razões, considerou-se que não seria um caso de estudo apropriado para análise.

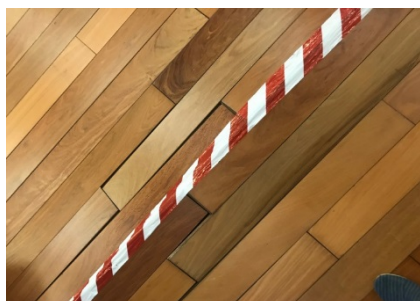
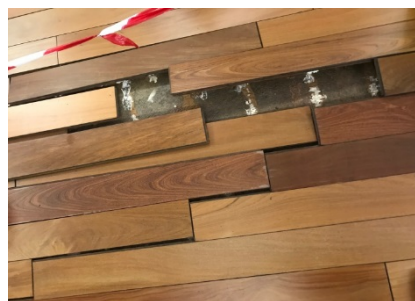
Um outro exemplo de exclusão é apresentado nas Figuras 3.2 e 3.3. Trata-se de um ginásio, num condomínio em Cascais. Este ginásio possui um pavimento em soalho de Ipê, que se encontra parcialmente levantado. Segundo a informação obtida, trata-se de um problema não diretamente relacionado com o pavimento, mas sim de um erro inicial de execução.

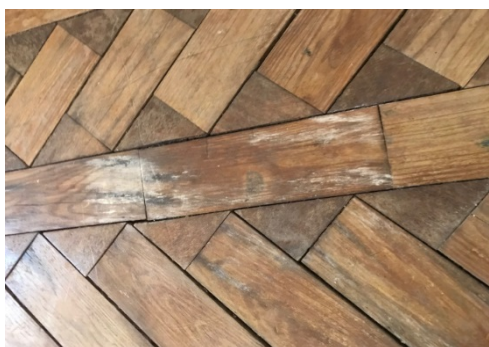
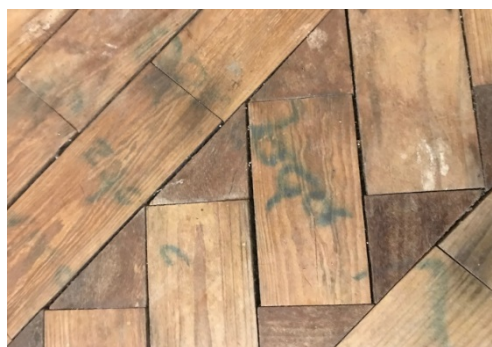
As Figuras 3.4 e 3.5 apresentam outro exemplo de exclusão, um apartamento em Algés, com um pavimento em tacos de pinho. Neste pavimento, encontrou-se fungos de podridão, como

resultado de uma infiltração. Optou-se, assim, por excluir este caso por se tratar de um acontecimento pontual que levou a uma deterioração muito acentuada.

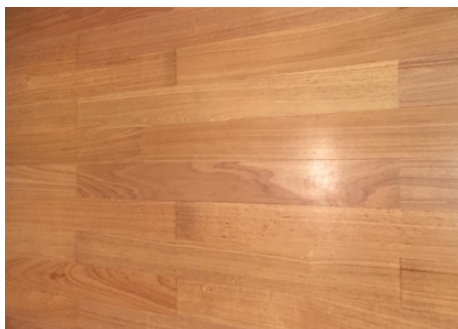
**Figura 4.3: Caso de estudo n.º 28**

O caso de estudo (número 28) apresentado na Figura 4.3, tem uma severidade de degradação de 19,47% e 15 anos de idade. Este pavimento é um soalho em Tauri e apresenta um nível de utilização 3. Já o caso de estudo (número 40) apresentado na Figura 4.4, tem uma severidade de degradação de 22,19% e 21 anos de idade. Este pavimento é em tacos de mogno e apresenta um nível de utilização 2.

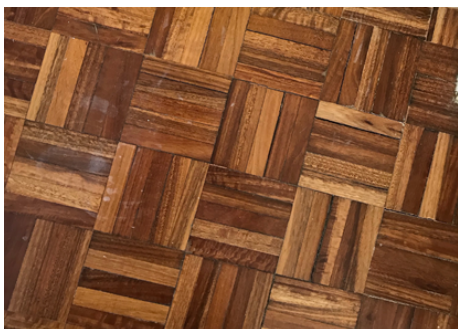
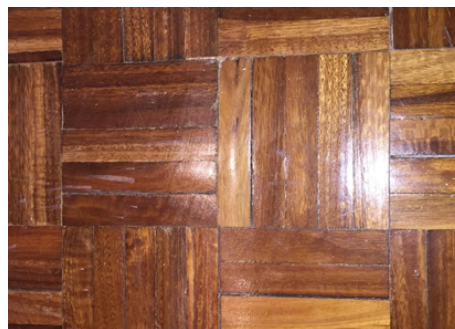
O caso de estudo (número 31) apresentado nas Figuras 4.5 e 4.6 situa-se graficamente perto do valor de referência definido como sendo o fim da vida útil, com um nível de degradação de 38,40% e 45 anos de idade. Este pavimento é um parquet de eucalipto, com um nível de utilização 3 e apresenta um desgaste muito acentuado na maior parte da sua área.
