Acessibilidade na realização de acções de manutenção de edifícios

Diogo de Campos Almeida e Melim Mendes

Dissertação para obtenção do Grau de Mestre em

Engenharia Civil

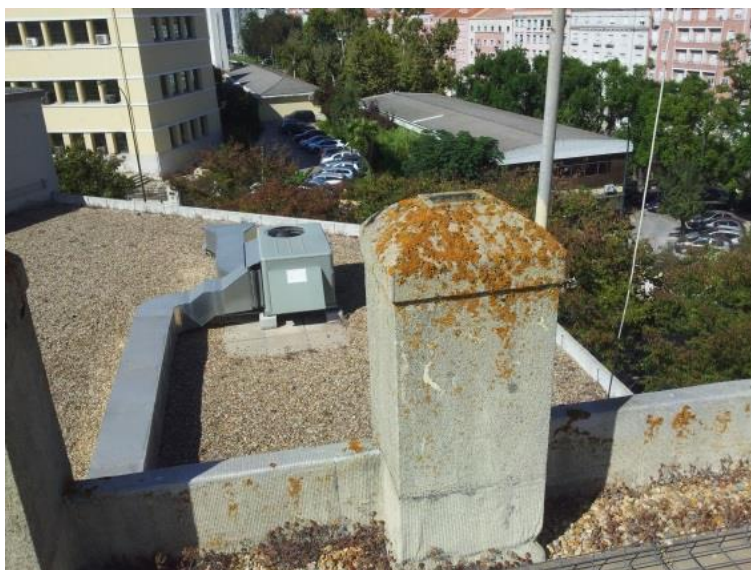
Figura 3.1 - Colonização biológica no elemento construtivo

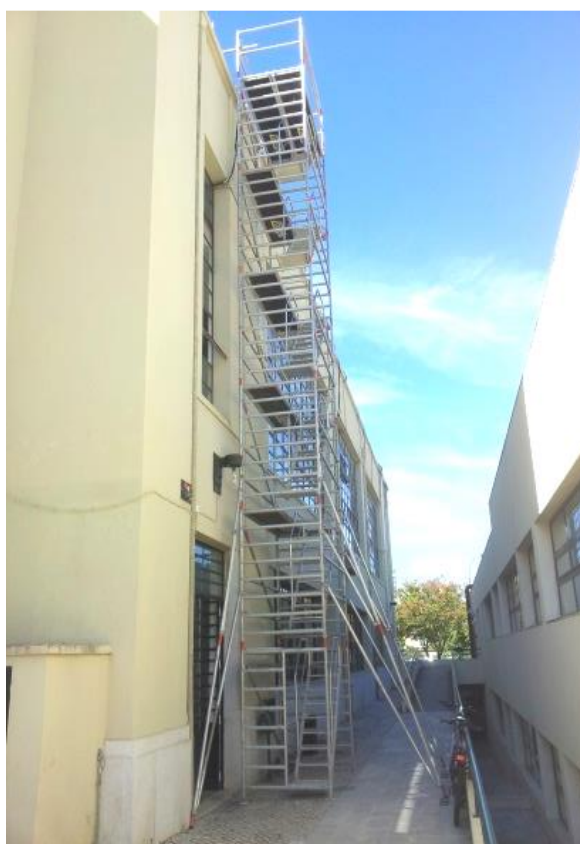
O andaime utilizado, montado com recurso a tubos de alumínio, apresentava uma altura de 14 metros e uma largura de 1,35 metros, conforme se pode verificar na Figura 3.2. Entre o andaime e a fachada foi mantida uma distância de, sensivelmente, 40 cm, usualmente adoptada com o intuito de facilitar a realização de actividades de manutenção.

Em alternativa, os trabalhadores poderiam ter montado um andaime de largura de 0,70 metros, constituído por tubos de aço galvanizado. Porém, o vão de passagem apresentava uma dimensão de cerca de 3,30 metros, permitindo a montagem da primeira solução, sem interferir com a circulação dos transeuntes. Ou seja, a envolvente da fachada, neste caso, não consistia numa condicionante relevante.

Figura 3.2 - Andaime de acesso para a substituição das tubagens

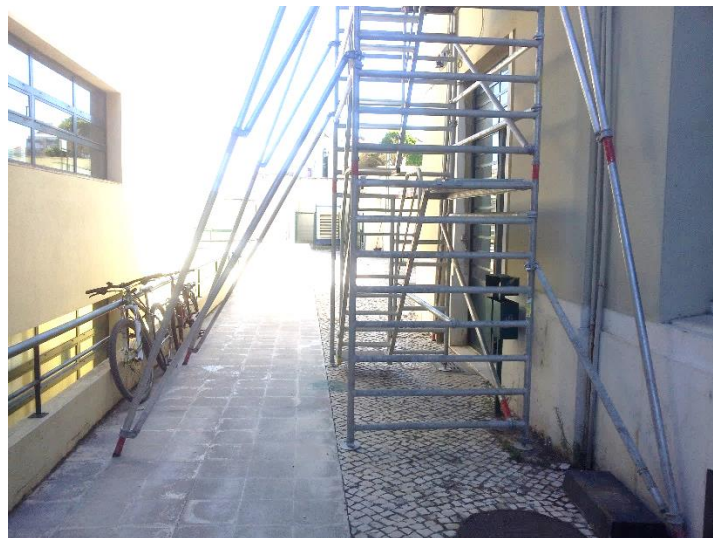
Se o andaime apresentasse uma altura superior a 14 metros, seria importante a colocação de um lance de andaimes lateral, de modo a garantir a sua estabilidade e segurança.

Figura 3.3 - Sistema de contraventamento e estabilizadores do andaime

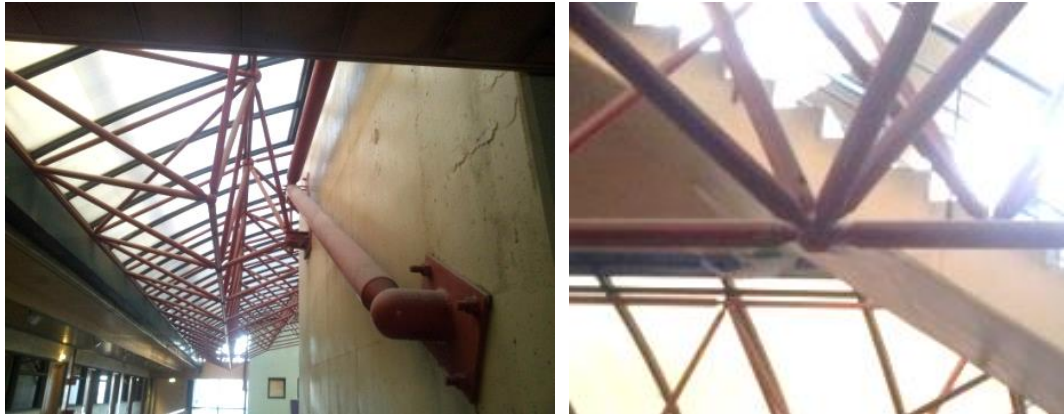
Figura 3.5 - Treliza sob a clarabóia central - esquerda; Nível de sujidade na treliza - direita

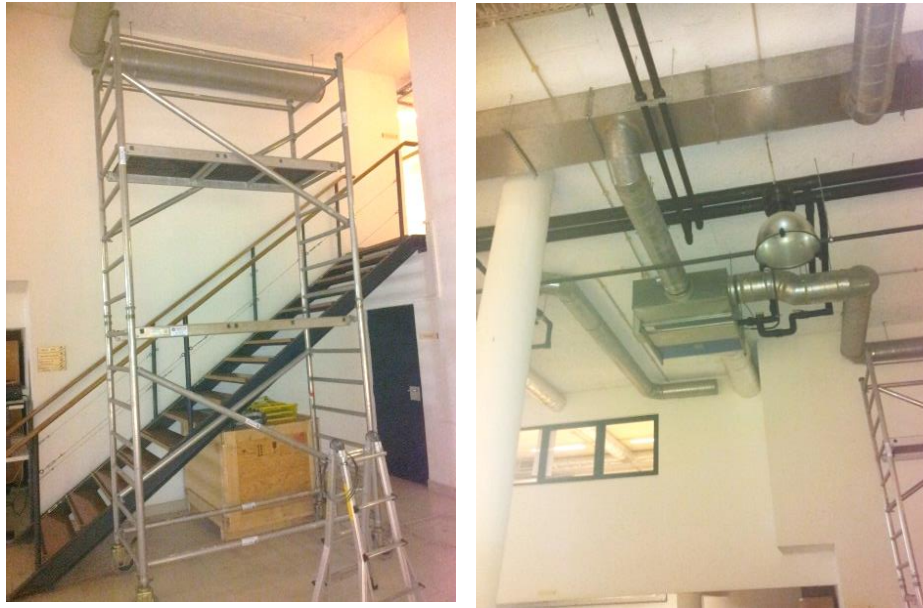
Figura 3.6 - Andaime de acesso interior - esquerda; equipamento e conduta AVAC - direita

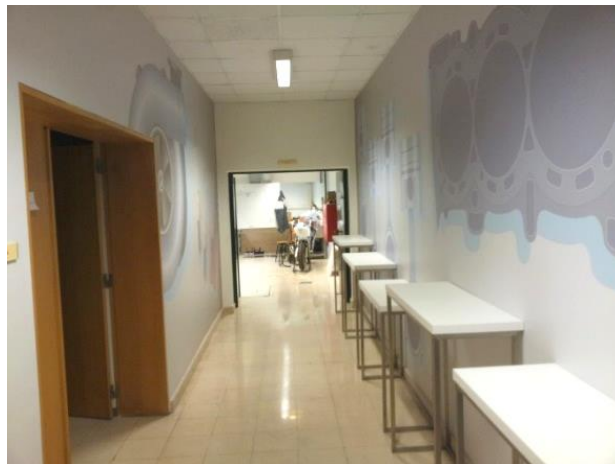
Figura 3.7 - Corredor de passagem com presença de tecto falso

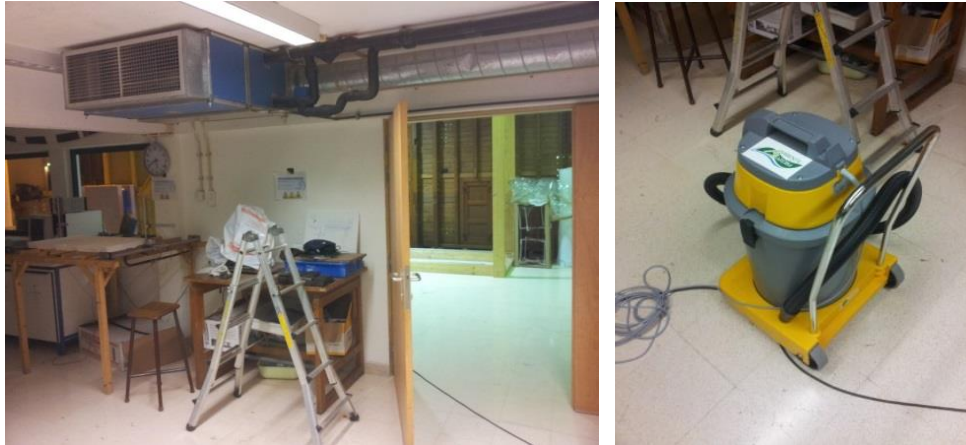
Figura 3.8 - Equipamento objecto de reparação - esquerda; Escada amovível e aspirador de sucção - direita

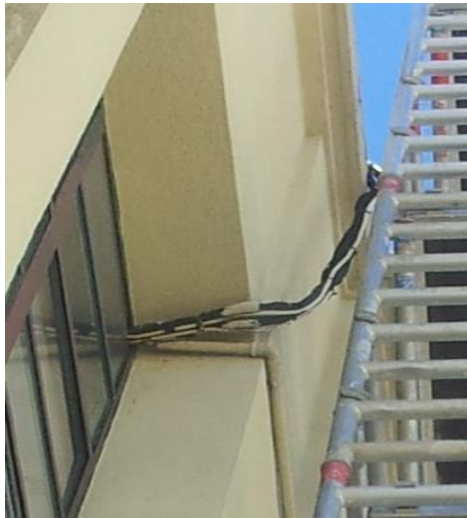
Figura 5.1 - Tubagens adjacentes ao equipamento AVAC

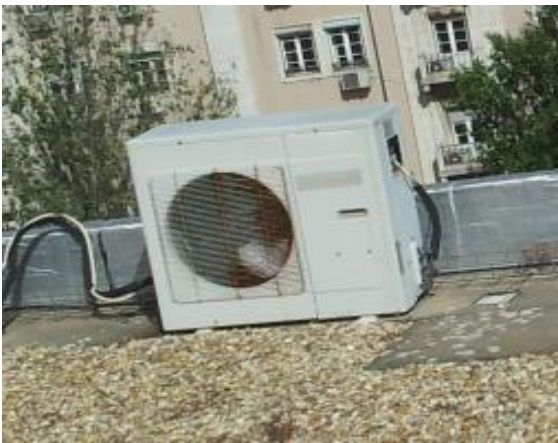
Grupo de EFM afectado 24. Instalações AVAC	
Descrição da anomalia Equipamento deixou de desempenhar a função para o qual foi dimensionado	
Nível de intervenção Mau (MA)	
Possíveis causas Fim da vida útil do equipamento	Dificuldade de acesso/observações Trabalho em altura
Método de inspeção Inspeção visual	Data de inspeção 11/09/2015

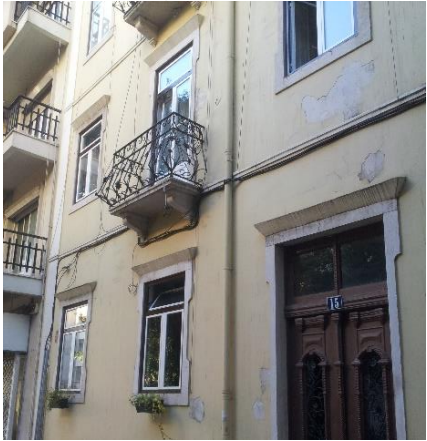
Grupo de EFM afectado 10. Revestimento do paramento	
Descrição da anomalia Descasque do revestimento da fachada	
Nível de intervenção Razoável (RA)	
Possíveis causas Presença de humidade; Dilatações térmicas	Dificuldade de acesso/observações Trabalho em altura
Método de inspeção Visual	Data de inspeção 31/07/2015

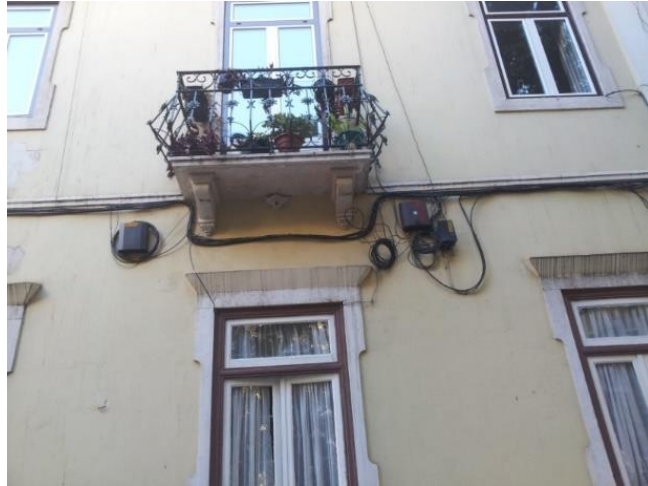
Figura 5.2 - Elementos salientes na fachada

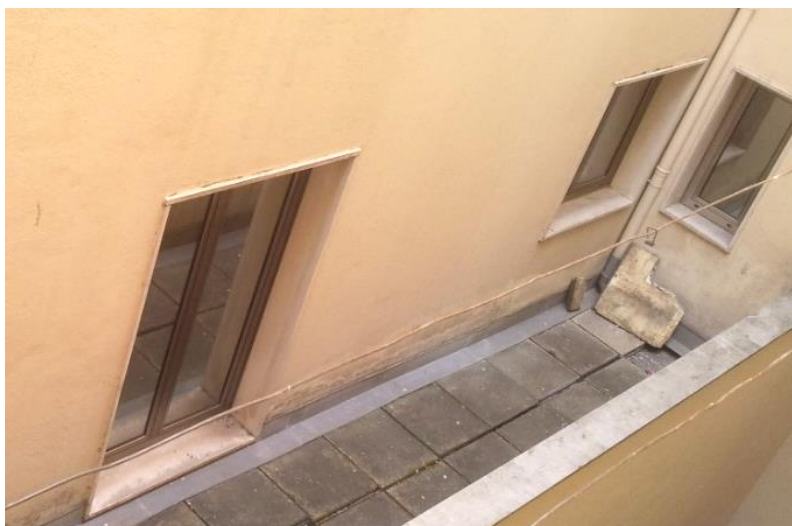
Ficha de Inspeção	
A14 - Elementos soltos A23 - Colonização biológica	
Localização da anomalia Pavimento do saguão interior	Imagem/Desenho  
Grupo de EFM afectado 11. Revestimento de pisos	
Descrição da anomalia A14 - Falta de aderência das placas ao pavimento A23 - Presença significativa de colonização biológica no pavimento	
Nível de intervenção A14 - Razoável (RA) A23 - Razoável (RA)	
Possíveis causas A14 - Envelhecimento e presença de humidade A23 - Presença de humidade	Dificuldade de acesso Dimensões reduzidas do saguão;
Método de inspeção Visual	Data de inspeção 16/10/2015
Anomalia A1 - Sujidade diferencial	
Localização da anomalia Fachada	Imagem/Desenho  
Grupo de EFM afectado 10. Revestimento do paramento	
Descrição da anomalia Presença de sujidade no revestimento da fachada	
Nível de intervenção Razoável (RA)	
Possíveis causas Água pluvial de escorrência	Dificuldade de acesso/observações Trabalho em altura

Figura 5.3 - Presença de elementos soltos e colonização biológica

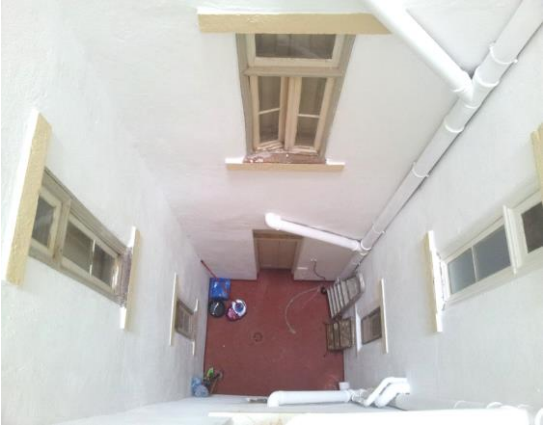
Grupo de EFM afectado 10. Revestimento do paramento	
Descrição da anomalia Descasque do revestimento da fachada	
Nível de intervenção Razoável (RA)	
Possíveis causas Presença de humidade	Dificuldade de acesso Trabalho em altura; Grau de confinamento do saguão
Método de inspeção Visual	Data de inspeção 9/10/2015
