MODELOS DE GESTÃO DA DEGRADAÇÃO DE INFRAESTRUTURAS PORTUÁRIAS

Francisco António Cavalheiro Pina Simões Rodrigues

Dissertação para obtenção do Grau de Mestre em

Engenharia Civil

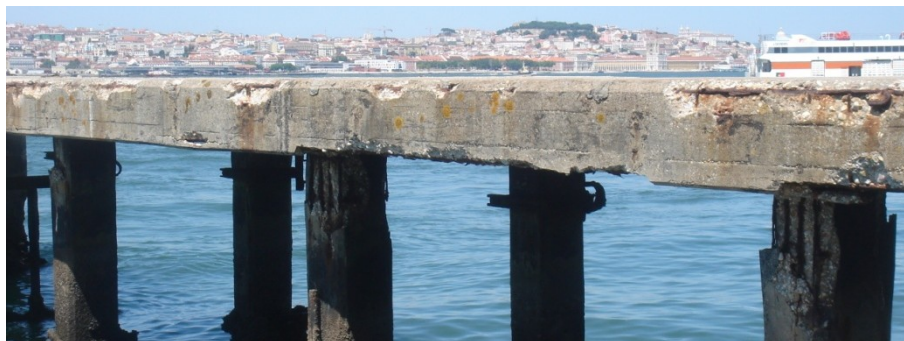
A presença de consolas, mesmo com dimensões curtas vai criar na zona inferior da consola um desgaste acentuado provocado pela rebentação das ondas na parte superior dos pilares. É normal assistirem-se a degradações acentuadas quer nessas áreas, quer na zona superior do pilar por acção da presença dessas consolas, sendo desta forma de evitar a execução de estruturas com estas características. Na Figura 3.12, apresenta-se um caso deste tipo de consolas.

Figura 3.12 – Degradação provocada pela presença de consola curta na laje da estrutura (Arquivo pessoal).

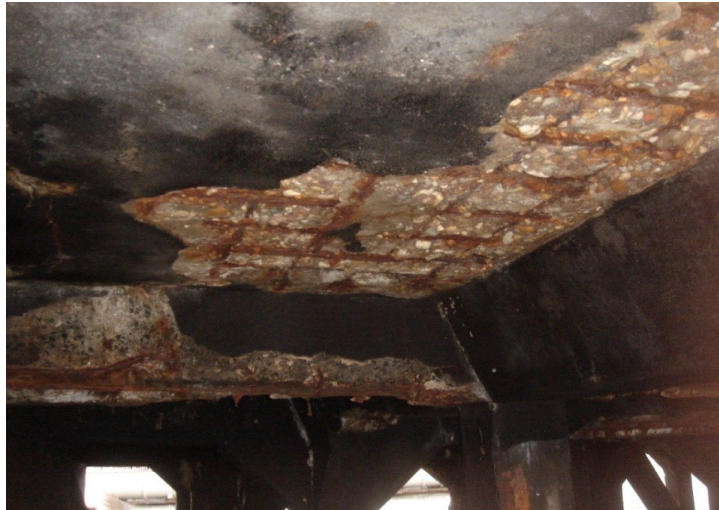
Figura 4.1 – Exemplo de corrosão com delaminação na parte inferior da laje de uma estrutura situada no estuário do Tejo (Arquivo pessoal).

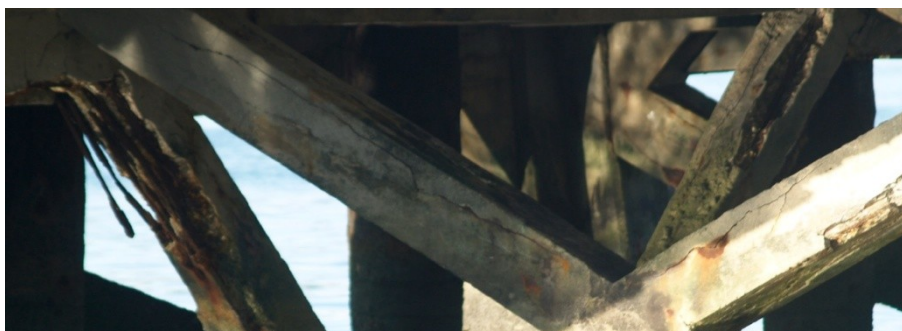
Figura 5.22 – Corrosão em pilar interior da PC PO (arquivo pessoal).

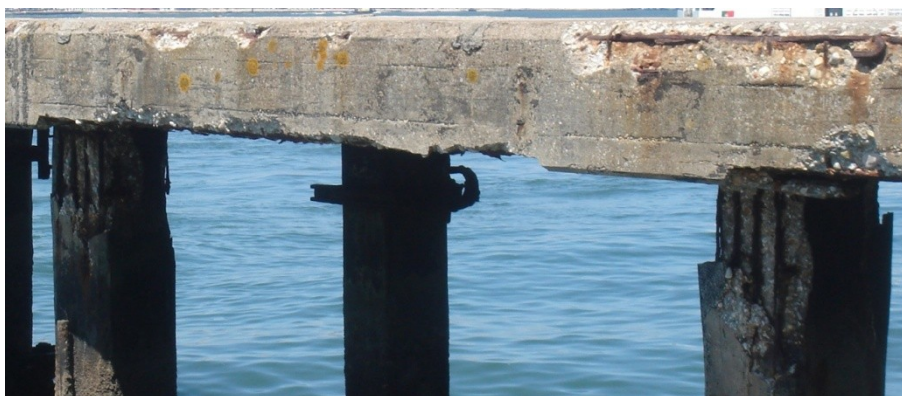
Figura 5.26 – Delaminação de nível 3 no topo dos pilares da PC CA 3, zona atmosférica (arquivo pessoal).

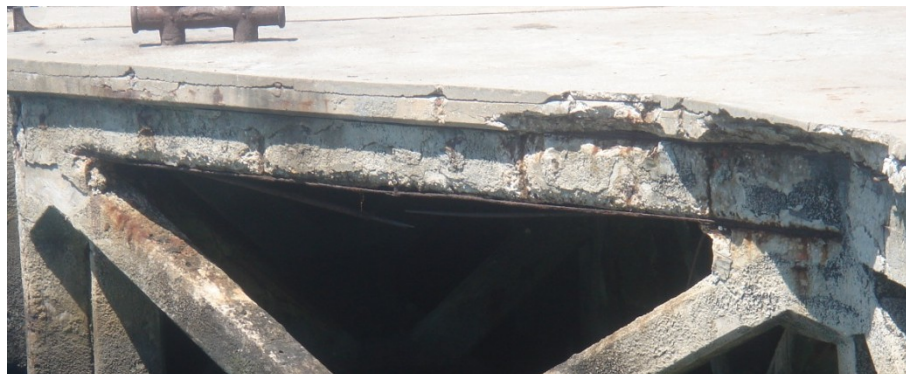
Figura 5.27 – Delaminação do lado Poente da PC CA 2 (arquivo pessoal).

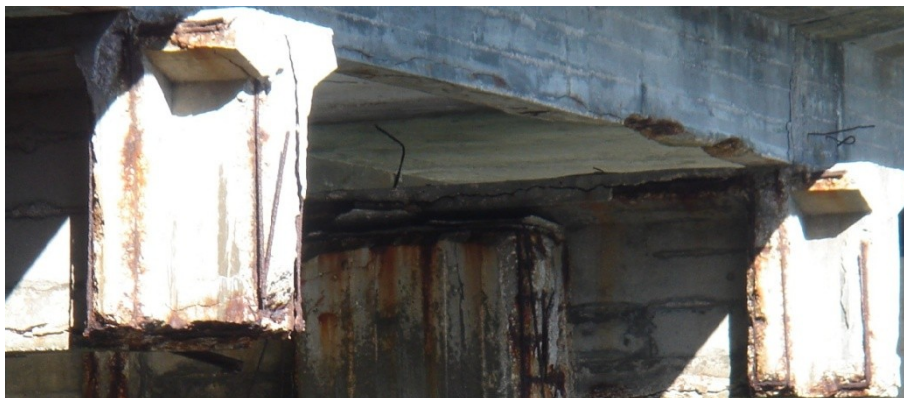
Figura 5.30 – Exemplo de corrosão e perda de secção de nível 3 no Terminal de PB (arquivo pessoal).

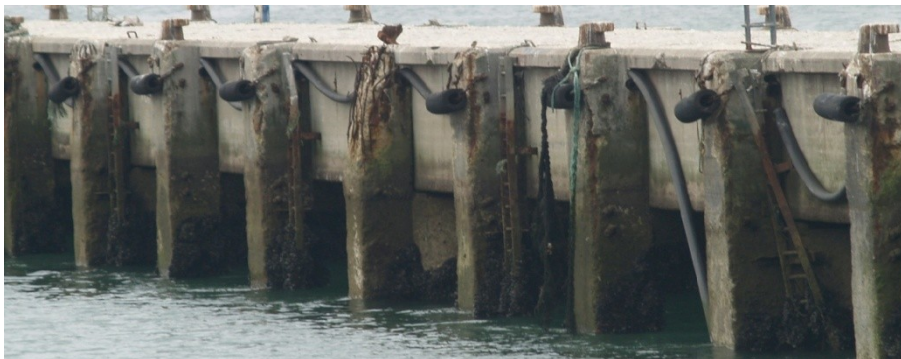
Figura 5.33 – Degradação na PCE PE do 3 lado Nascente (arquivo pessoal).

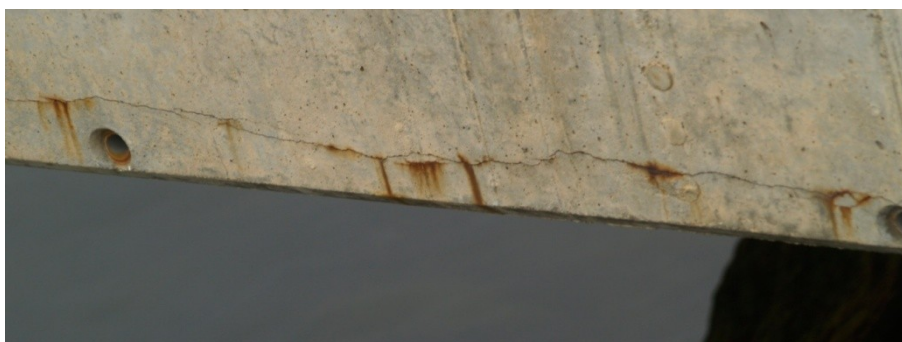
Figura 5.35 – Degradação nível 1 (fissuração e alteração cromática) na PCE PE 7 (arquivo pessoal).

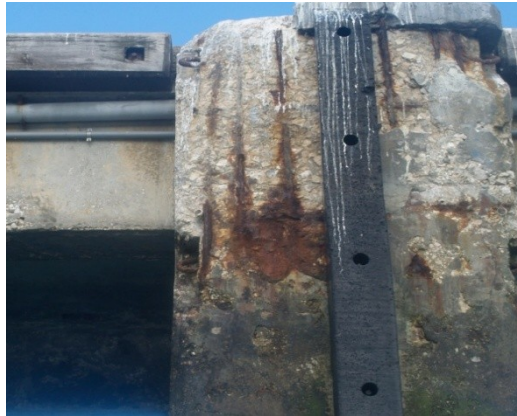
Figura 5.37 – Delaminação acentuada na PCE NA 1 Nascente (arquivo pessoal).

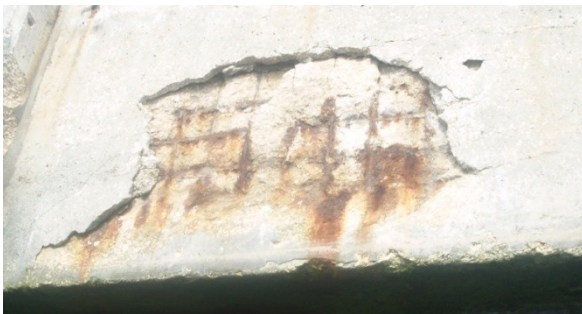
Figura 5.38 – Delaminação no CD NA 1 (arquivo pessoal).
