**TÉCNICO LISBOA**

**Caracterização construtiva e do estado de degradação  
das escolas do ensino secundário**

Caso de estudo: Escolas Industriais e Comerciais

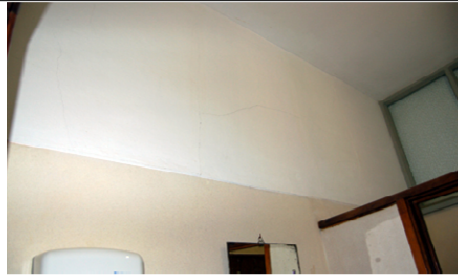
I.53 - Fissuração em parede de alvenaria (casa de banho masculina, 1.º piso do corpo principal)
									Quantidade de elementos afetados	pontual
									Edifícios	I.TF1 corpo principal
									Causas possíveis	C2 Ambiental
										C2a Efeitos termo-higrométricos
										C4 Execução/projeto
										C4l Rigidez excessiva na ligação entre elementos
										C4j Retração
									Precedência de anomalias	-
									Quadrante solar relevante	-
									Espaço funcional relevante	E11 Instalações sanitárias/balneários
										E1 Zonas de circulação

Aplicação de cordão de empanque de espuma de polietileno de preenchimento, de um mástique elástico à base de poliuretano para selagem e de acabamento com argamassa elastomérica
										R7e
										R2
										R2n
										Aplicação de nova pintura com as demãos necessárias (colocação prévia de fitas nos remates)
									Observações	-
									Imagem

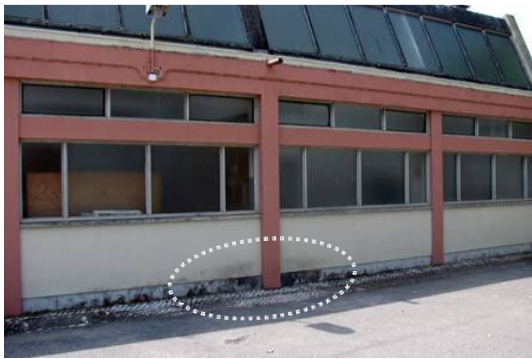
Figura 4.2: Sijidade diferencial (A1) em reboco exterior por ação de salpicos de água, devido à inexistência de tubo de queda ligado à gárgula (Escola Secundária Henriques Nogueira).

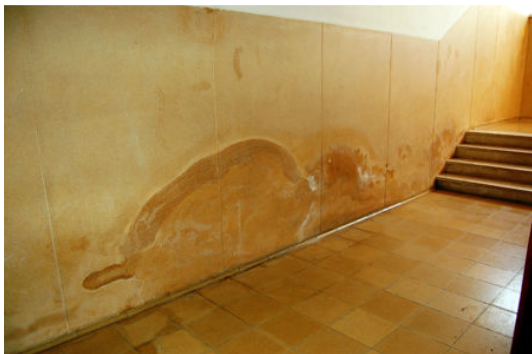
Figura 4.4: Mancha (A3) em lambril em marmorite devido a infiltrações pelo tardo de parede enterrada (Escola Secundária Dr. Solano de Abreu).

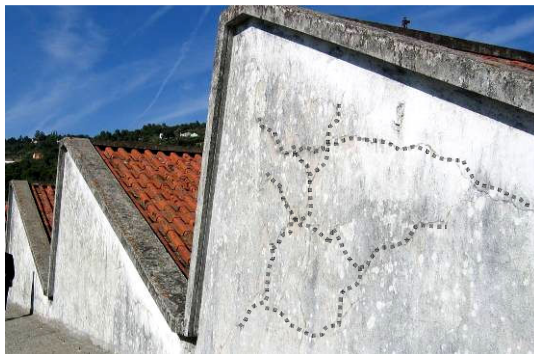
Figura 4.5: Fissuração mapeada (A4) em reboco exterior (Escola Secundária de S. Lourenço).

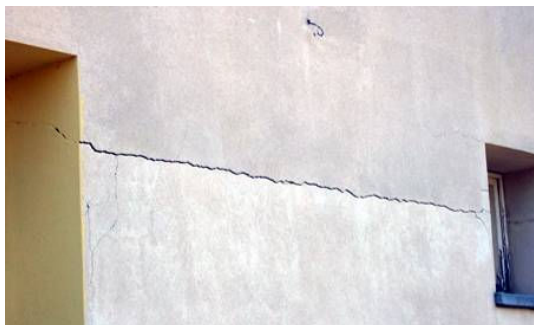
Figura 4.6: Fissuração orientada (A5) em parede exterior dupla de alvenaria de tijolo furado (Escola Secundária D. Sancho II).

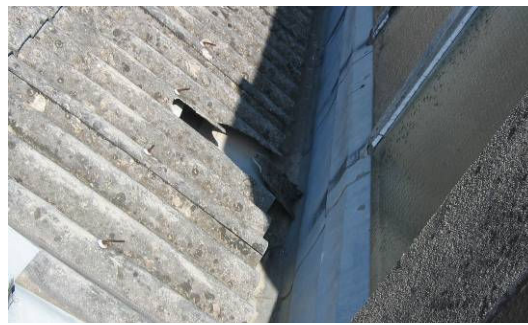
Figura 4.7: Elemento partido (A7) em revestimento de cobertura em placas de fibrocimento (Escola Secundária Jácome Ratton).

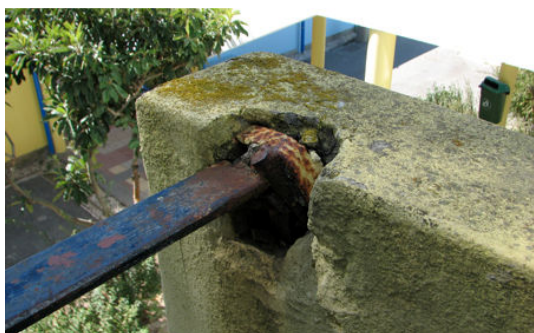
Figura 4.10: Corrosão (A12) de guarda-corpos / corrimão metálico junto ao apoio sobre murete (Escola Secundária Ferreira Dias).

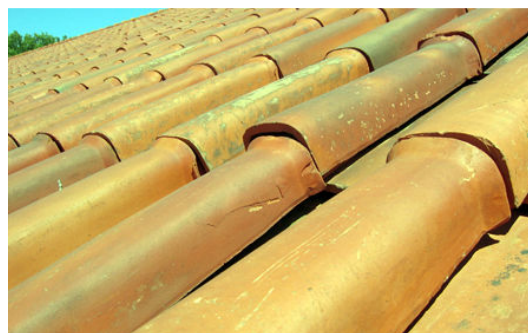
Figura 4.11: Elementos soltos (A14) em revestimento de cobertura em telhas cerâmicas (Escola Secundária Emídio Navarro).

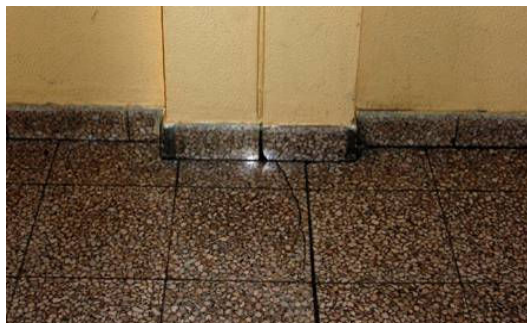
Figura 4.15: Deficiente funcionamento (A19) de junta de dilatação, uma vez que não continua no revestimento de pavimento (Escola Secundária Pedro de Santarém).

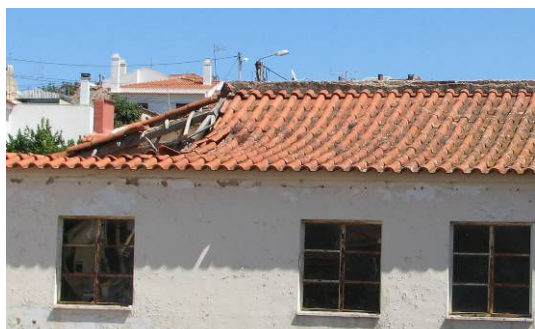
Figura 4.16: Cobertura sem funcionamento (A20) (Escola Secundária Ferreira Dias).

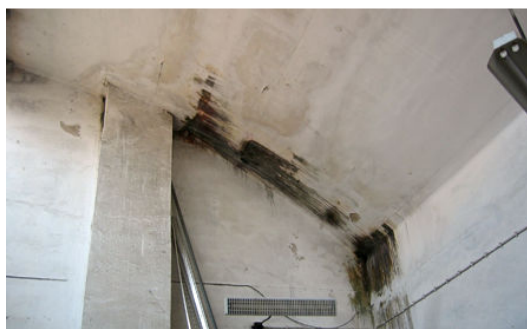
Figura 4.17: Infiltrações (A21) em laje de cobertura tipo shed (Escola Secundária Jácome Ratton).

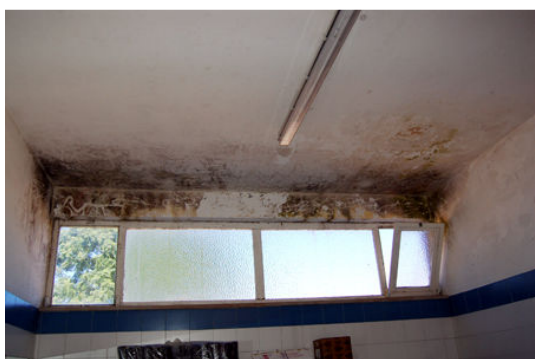
Figura 4.18: Colonização biológica (A23) em revestimento de teto e parede (Escola Secundária Rainha Santa Isabel).
