**Caracterização de anomalias em edifícios escolares
portugueses de tipologia *Liceu***

Métodos analíticos de estudo de anomalias construtivas

Dissertação para obtenção do Grau de Mestre em
Construção e Reabilitação

Outubro de 2012

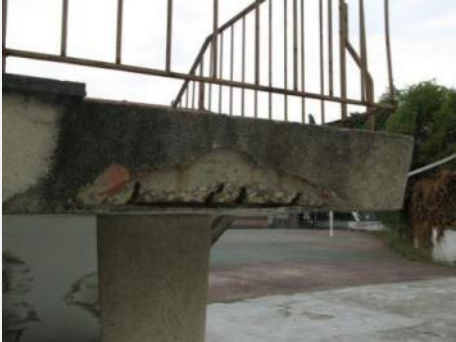
A12	Corrosão (A12)	Imagem

Quantidade de elementos afectados	Generalizado
		Edifícios	TF1 Edifício principal
		Causas possíveis	C2 Ambiental (C2)
			C2d Humidade (C2d)
			C3 Temporal (C3)
			C3a Envelhecimento natural (C3a)
		Causas possíveis	C4 Execução/projecto (C4)
			C4d Escorrimento de água associado a deficiências de drenagem e/ou ineficácia de pingadeiras (C4d)
		Precedência de anomalias	A8 Destacamento e/ou escamação (A8)
			A21 Infiltrações (A21)
		Quadrante solar relevante	O Oeste
		Espaço funcional relevante	-
		Gravidade	3
		Futuros desenvolvimentos / consequências	A3 Descoloração ou mancha (A3)
		Recomendações de actuação	R1 Limpeza (R1)
R1a Lavagem com jacto de água, incluindo escovagem e/ou aspiração (R1a)			
R6 Remoção (R6)			
R6a Remoção/picagem do betão de recobrimento e eliminação de partículas soltas resultantes dessa operação (R6a)			
R3 Substituição (R3)			
R3c Substituição e/ou tratamento de armaduras à vista (R3c)

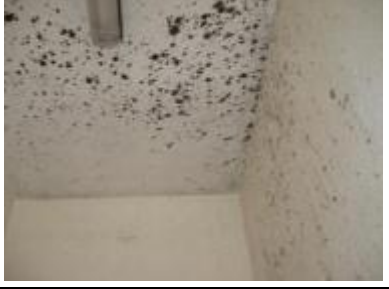
<p>A3</p>	<p>Descoloração ou mancha (A3) Esta anomalia caracteriza-se pela manifestação de descolorações da base ou manchas definidas pelo contraste com a superfície de base, incluindo-se nesta anomalia o desenvolvimento de eflorescências (Escola Secundária D. Luísa de Gusmão, Lisboa).</p>

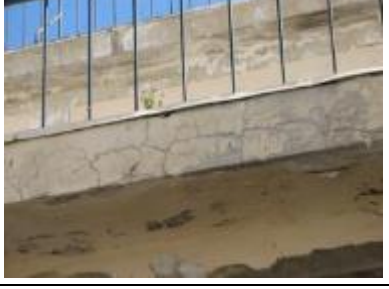
<p>A4</p>	<p>Fissuração mapeada (A4) Esta anomalia caracteriza-se pela abertura de fissuras de pequena espessura sem orientação preferencial, afectando grandes áreas do revestimento de paramento (Escola Secundária Rainha D. Amélia, Lisboa).</p>

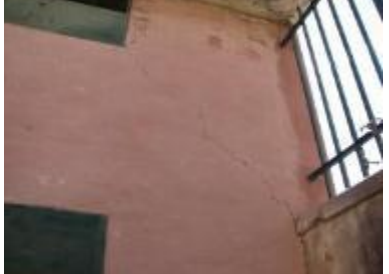
<p>A5</p>	<p>Fissuração orientada (A5) Esta anomalia caracteriza-se pela abertura de fissuras de pequena espessura com orientação preferencial, perceptíveis pelos registos fotográficos (Escola Secundária Josefa de Óbidos, Lisboa).</p>

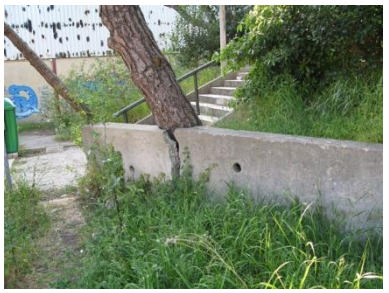
<p>A7</p>	<p>Fractura / Elemento(s) partido(s) (A7)</p> <p>Esta anomalia caracteriza-se por fracturas de grande amplitude dos elementos da construção, comprometendo o desempenho funcional e estrutural do EFM (Escola Secundária D. João de Castro, Lisboa).</p>

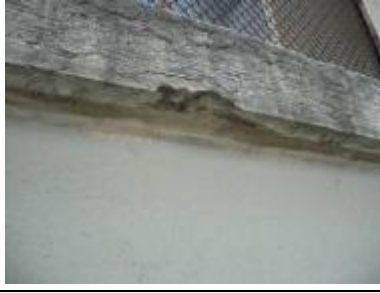
<p>A10</p>	<p>Lacuna em profundidade (A10)</p> <p>Esta anomalia caracteriza-se pela ausência de um volume significativo de material (Escola Secundária D. Filipa de Lencastre, Lisboa).</p>

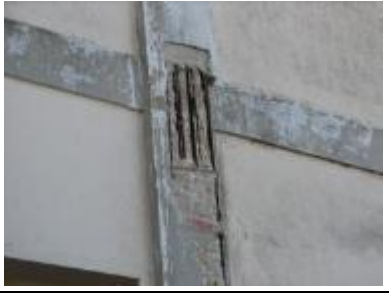
<p>A12</p>	<p>Corrosão (A12)</p> <p>Esta anomalia caracteriza-se por fenómenos electroquímicos de oxidação do ferro, normalmente acompanhado por perda de secção dos elementos metálicos e, no caso do betão armado, por exposição das armaduras (Escola Secundária Rainha D. Amélia, Lisboa).</p>

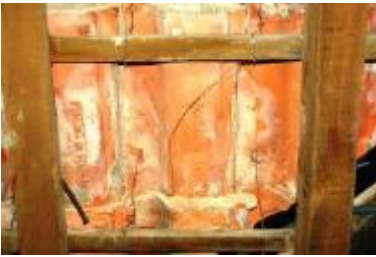
A18	Desgaste uniforme (A18) Esta anomalia caracteriza-se pelo envelhecimento superficial dos materiais de revestimento, de uma forma geral em todo o EFM (Escola Secundária João de Deus, Faro).

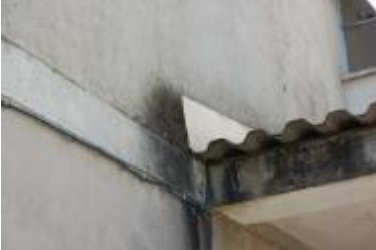
A19	Deficiente funcionamento (A19) Esta anomalia caracteriza-se pelo incorrecto funcionamento dos EFM, tendo em conta o seu desempenho esperado. Nos casos das juntas de dilatação, este tipo de anomalia torna-se perceptível pela ocorrência de anomalias perto da junta (Escola Secundária Rainha D. Leonor, Lisboa).

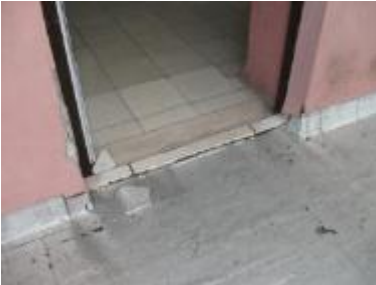
A20	Sem funcionamento (A20) Esta anomalia caracteriza-se pelo incorrecto funcionamento dos EFM, tendo em conta o seu desempenho esperado. Nos casos das juntas de dilatação, este tipo de anomalia deve ser assinalado sempre que existam anomalias decorrentes da ausência de funcionamento (Escola Secundária D. Luísa de Gusmão, Lisboa).

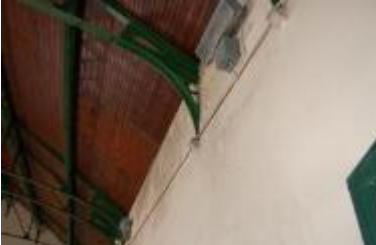
A21	Infiltrações (A21) Esta anomalia caracteriza-se pela entrada de água nos elementos da construção, tornando-se perceptível pelas anomalias associadas à infiltração (Escola Secundária Pedro Nunes, Lisboa).

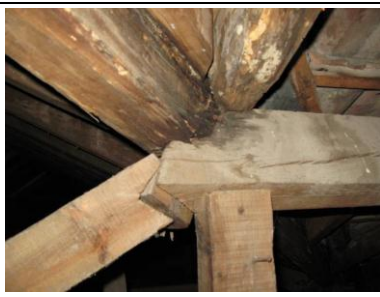
<p>A23</p>	<p>Colonização biológica (A23)</p> <p>Esta anomalia caracteriza-se pelo desenvolvimento de microrganismos na presença de humidade, que desgastam os elementos da construção (Escola Secundária D. João de Castro, Lisboa).</p>

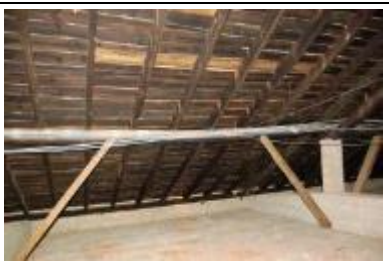
<p>A28</p>	<p>Detritos (A28)</p> <p>Esta anomalia caracteriza-se pela acumulação de detritos, afectando o correcto funcionamento do EFM (Escola Secundária Poeta António Aleixo, Portimão).</p>	 
<p>A29</p>	<p>Deformação excessiva / assentamentos (A29)</p> <p>Esta anomalia caracteriza-se pela deformação de elementos estruturais, sendo normalmente perceptível por anomalias consequentes nos materiais de revestimento (Escola Secundária Sebastião e Silva, Oeiras).</p>

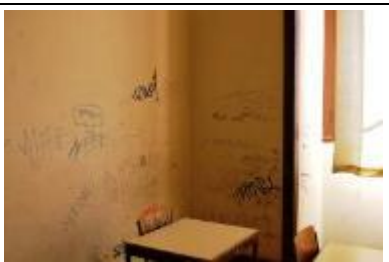
<p>A30</p>	<p>Graffiti (A30)</p> <p>Esta anomalia caracteriza-se pela manifestação de pinturas nas superfícies, degradando o aspecto visual da construção (Escola Secundária Pedro Nunes, Lisboa).</p>

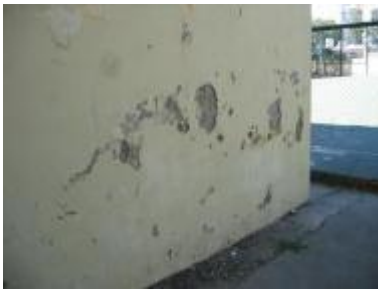
A31	<p>Empolamento (A31)</p> <p>O empolamento caracteriza-se por perda de aderência das camadas superficiais do suporte, dos revestimentos e acabamento, frequentemente acompanhadas por sinais de destacamento (Escola Secundária Diogo de Gouveia, Beja).</p>

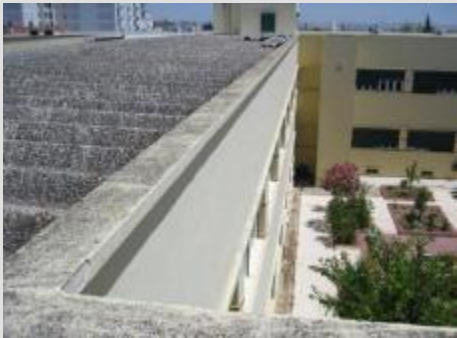
<p align="center">Fig. I.115 - Ausência de capeamento em platibandas.</p>
Quantidade de elementos afectados	Generalizado
Edifícios	TF1 Edifício principal
Causas possíveis	C4 Execução / projecto
	C4d Escorrimento de água associado a deficiências de drenagem e/ou ineficácia de pingadeiras (C4d)
	C4n Deficiente pormenorização (C4n)
	C5 Humana / animal
	C5b Falta de manutenção (C5b)
Precedência de anomalias	-
Quadrante solar relevante	-
Espaço funcional relevante	-
Gravidade	1
Futuros desenvolvimentos / consequências	-
Recomendações de actuação	R2 Tratamento / preparação superficial ou acabamento (R2)
	R2c Pulverização de produto hidrófugo (R2c)
Observações
