REABILITAÇÃO DE EDIFÍCIOS DO MOVIMENTO MODERNO EM MAPUTO
Planos de salvaguarda para quatro casos de estudo

VOLUME I

Dissertação para obtenção do Grau de Mestre em
Construção e Reabilitação

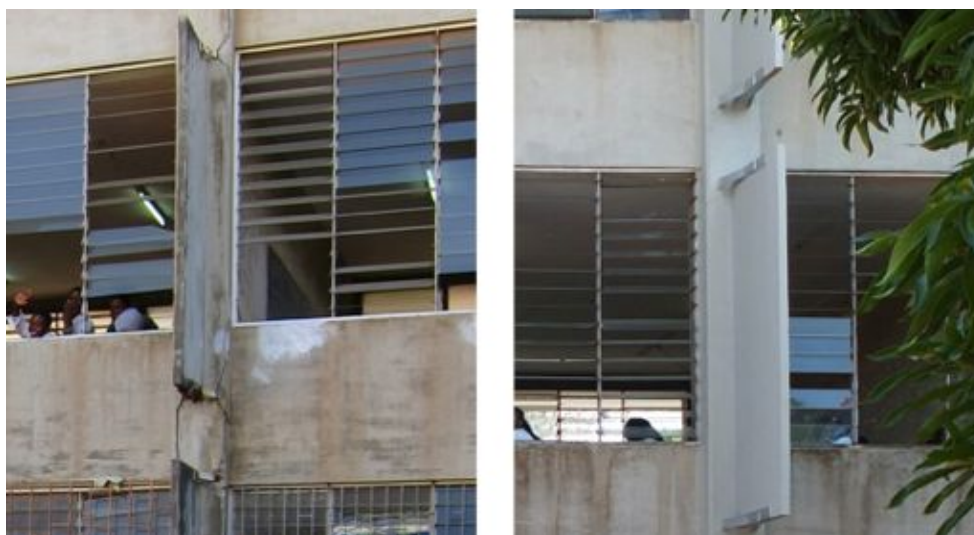
A estrutura da cobertura do alpendre da ginástica, ou ginásio, foi também reabilitada e o seu revestimento substituído, numa obra concluída no final de 2012. No início do mesmo ano deu-se início à reabilitação da totalidade dos elementos quebra-sol instalados nas fachadas expostas a Sul, nos edifícios administrativos, das salas de aula, auditório e actual biblioteca.¹²⁰ Estes elementos apresentavam risco de colapso, causado pela corrosão dos elementos de fixação em aço, que já tinha contribuído para a desagregação do betão dos pilares, e exposto as armaduras destes elementos.

3.73 – Dispositivos *brise-soleil* antes e depois das intervenções de consolidação.

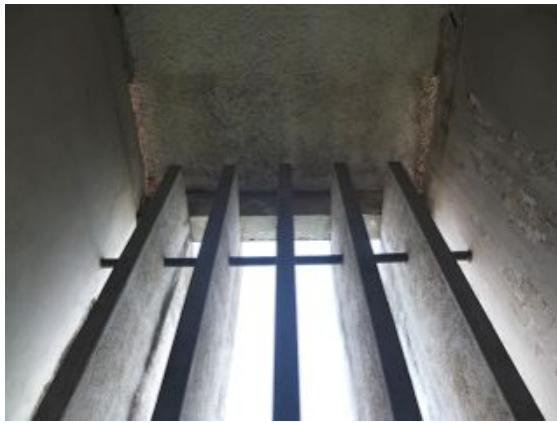
F.an.01 – Fendilhação e delaminação do revestimento das armaduras da viga. Possível colonização biológica; Anomalia média

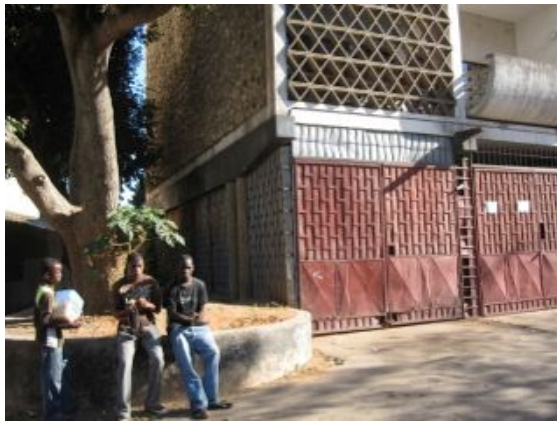
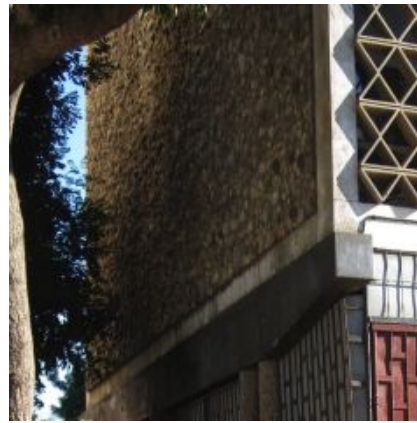
F.an.05 – Colonização biológica e coloração da laje; Anomalia ligeira.

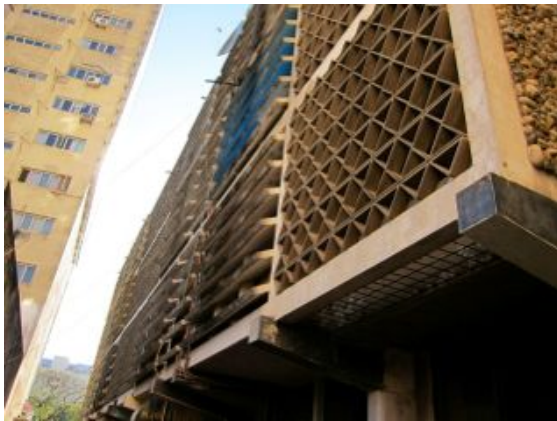
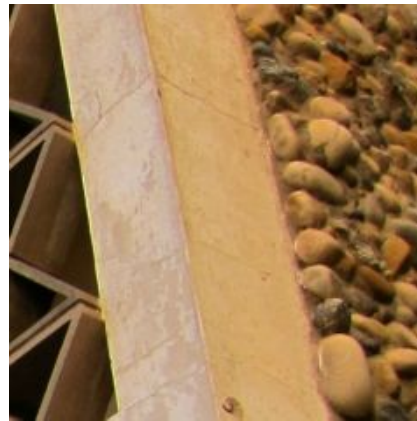
1	Descrição e classificação da(s) anomalia(s)	Fissuração da secção dos pilares (horizontal); Anomalia ligeira ou média consoante a verdadeira causa.
2	Localização	Tardoz.
3	Elemento(s) afectado(s)	CC.01.01.a – Pilar em betão armado.
4	Causas possíveis e precedência de anomalias	Juntamente com o verificado na F.An.16 pode indiciar assentamento de fundações. Pode ser também resultado do fenómeno descrito em F.An. 03.

F.an.06 - Fissuração da secção dos pilares (horizontal); Anomalia ligeira.

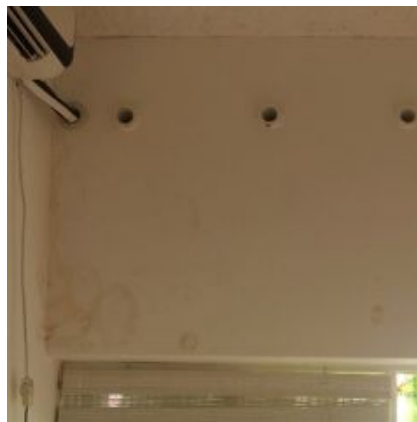
F.an.07 - Coloração do revestimento das paredes a sugerir presença de água e humidade; Anomalia ligeira.

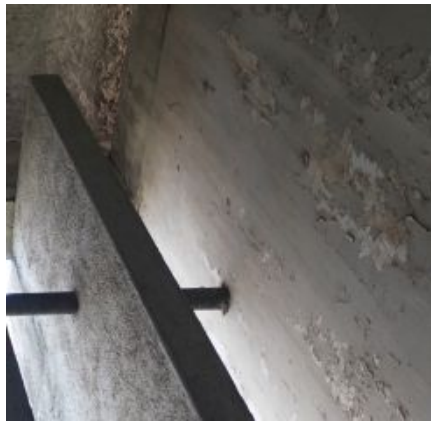
F.an.09 – Delaminação do revestimento das paredes; Anomalia ligeira.

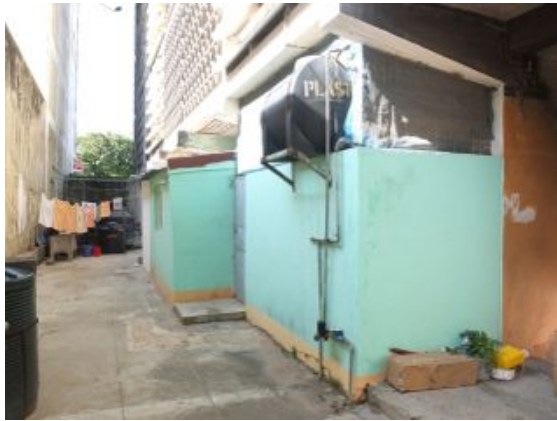
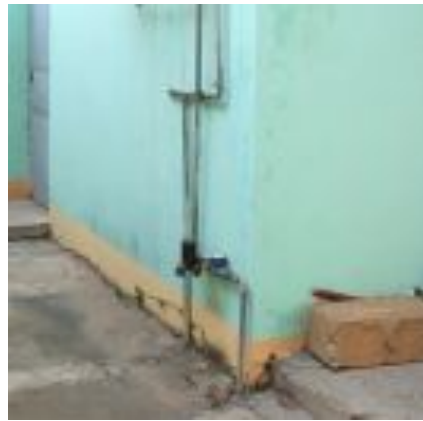
F.an.10 - Colonização biológica. Fissuração do reboco.

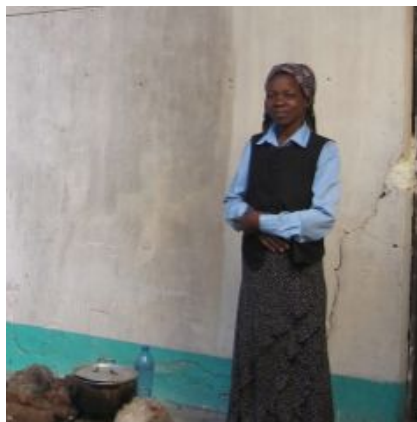
F.an.11 - Fissuração e desagregação do reboco; Anomalia média.

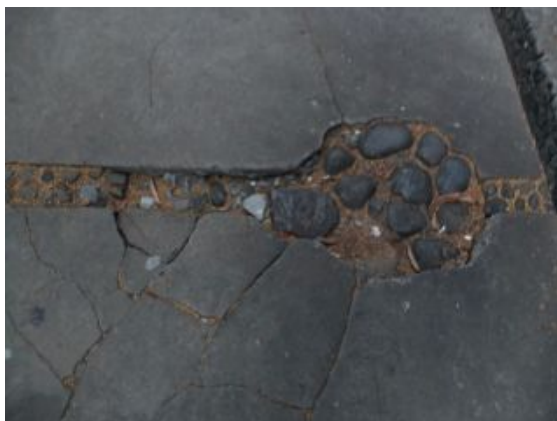
1	Descrição e classificação da(s) anomalia(s)	Fissuração do revestimento do pavimento; Anomalia média.
2	Localização	Passeio exterior.
3	Elemento(s) afectado(s)	CC.04.01.a – Revestimento em betonilha.
4	Causas possíveis e precedência de anomalias	Inconsistência (vazios) do suporte de assentamento.

F.an.12 - Fissuração do revestimento do pavimento; Anomalia média.

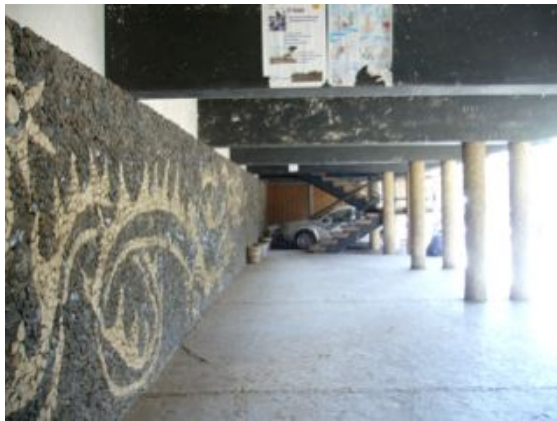
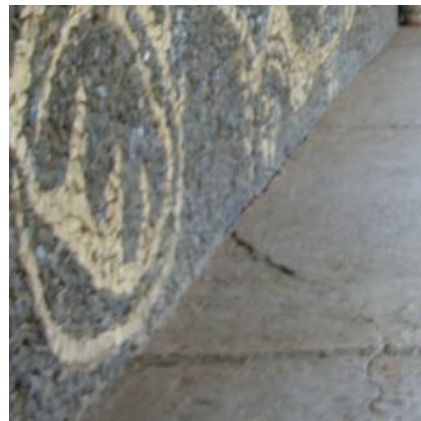
F.an. 14 - Fissuração de dimensão média do pavimento; Anomalia média.

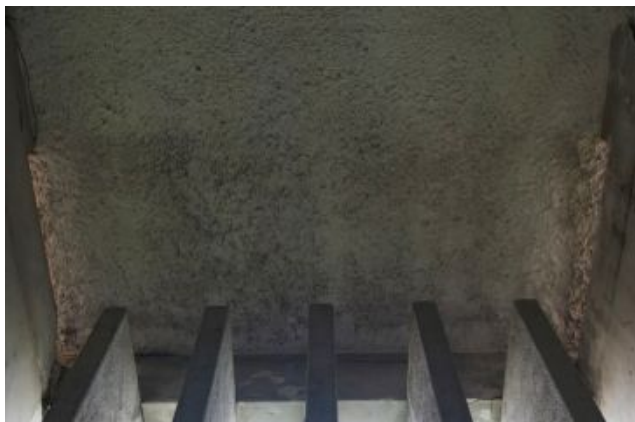
F.an.15 - Sujidade e impurezas concentradas no tecto; Anomalia ligeira.

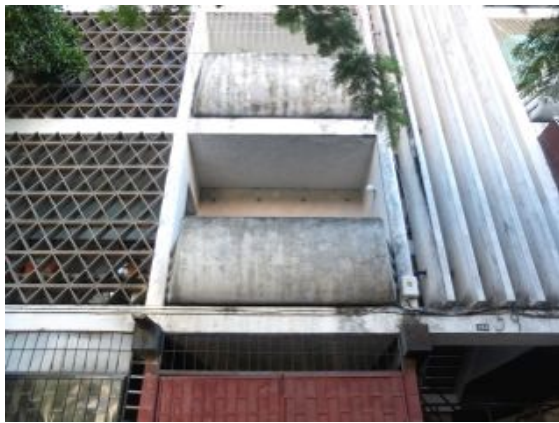
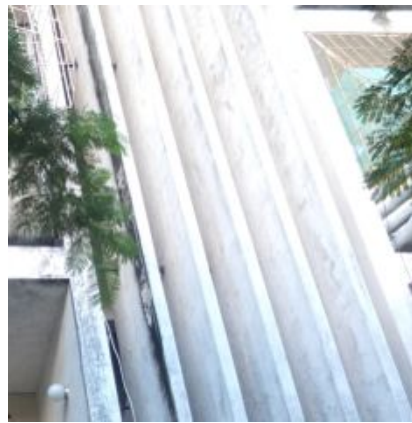
F.an.17 - Coloração do elementos quebra sol em betão armado; Anomalia ligeira.

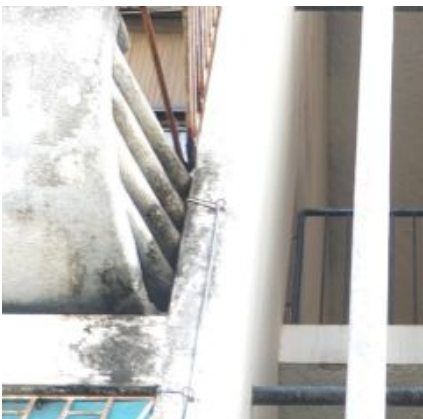
F.an.20 - Coloração das guardas em betão armado. Vestígios de humidade e colonização biológica; Anomalia ligeira.

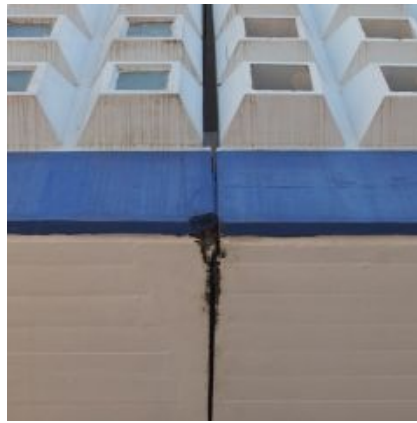
F.an.01 – Destacamento do betão e perda de material. Posteriores reparações com pouca qualidade, colonização biológica; Anomalia média.

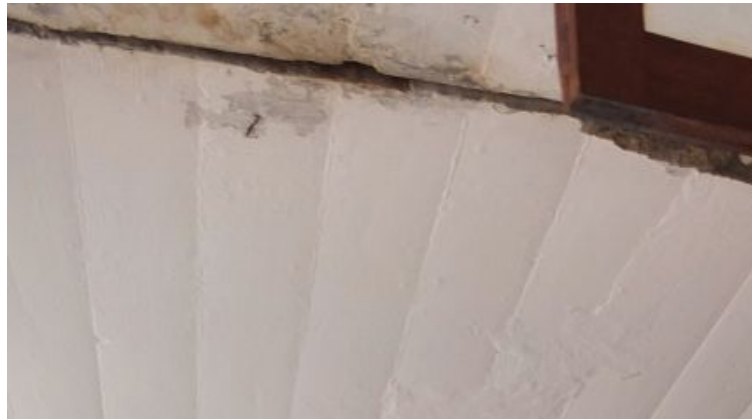
F.an.02 – Coloração do betão a sugerir corrosão das armaduras. Anomalia média.

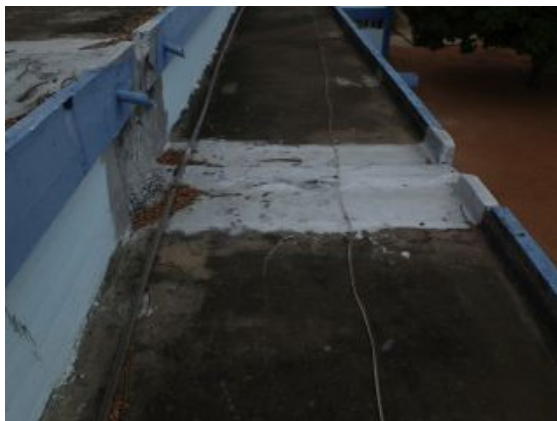
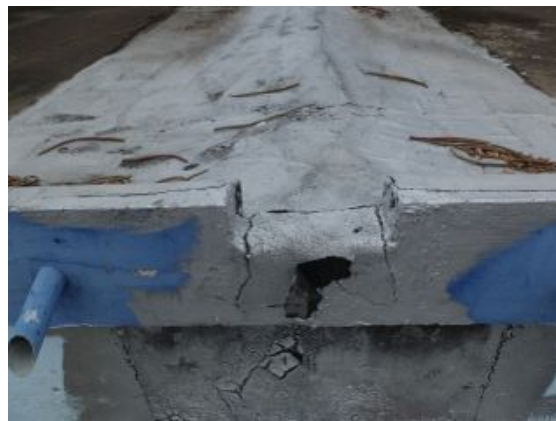
F.an.03 - Revestimento de impermeabilização incorrectamente aplicado, colocando em risco a estanquidade à água; Anomalia média.

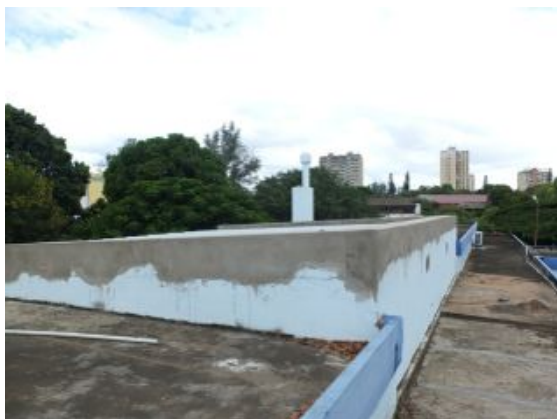
1	Descrição e classificação da(s) anomalia(s)	Fissuração da pintura e reboco da platibanda; Anomalia ligeira.
2	Localização	Cobertura, edifício das salas de aula, associado a cobertura de revestimento metálico de execução posterior (bloco 1).
3	Elemento(s) afectado(s)	CC.02.02.a – Platibanda em alvenaria; CC.03.02.a – Reboco pintado.
4	Causas possíveis e precedência de anomalias	Diferentes características de comportamento entre a alvenaria de tijolo e a parede em blocos de betão armado provocam a fissuração do revestimento.

F.an.04 - Fissuração da pintura e reboco da platibanda; Anomalia ligeira.

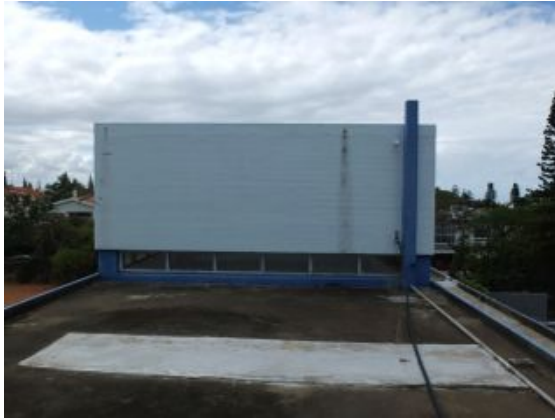
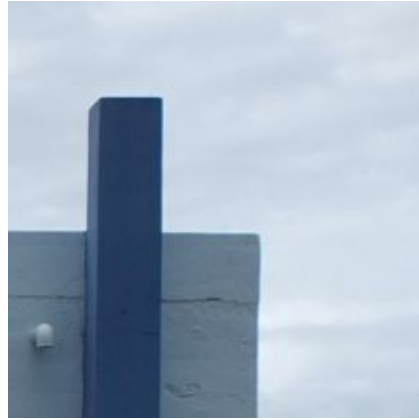
F.an.05 – Fissuração da pintura e reboco da platibanda; Anomalia ligeira.

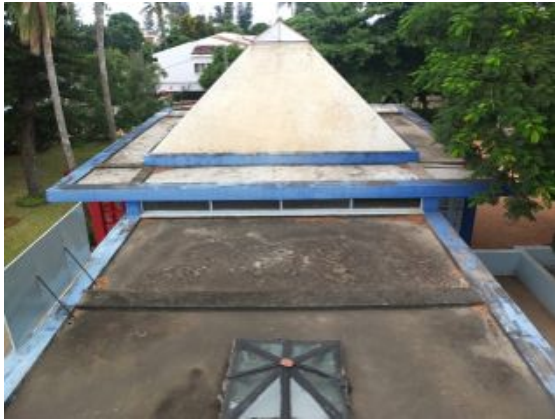
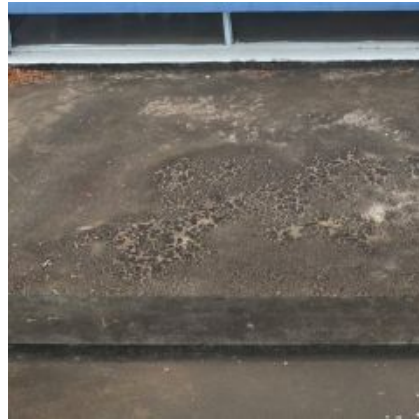
F.an.06 - Superfície com sujidade e vestígios de colonização biológica sem comprometer a estanquidade à água; Anomalia ligeira.

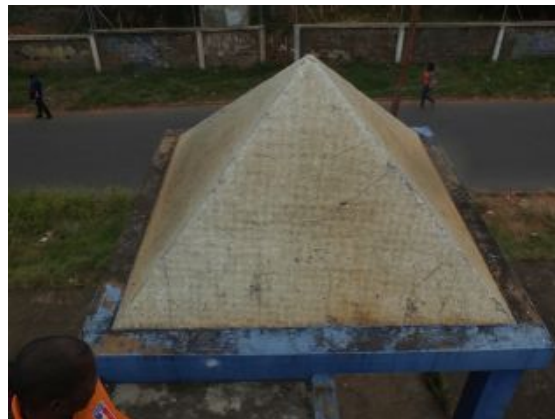
1	Descrição e classificação da(s) anomalia(s)	Revestimento de cobertura inclinada com sujidades e alguns elementos deteriorados; Anomalia média.
2	Localização	Edifícios anexos e <i>drop-off</i> .
3	Elemento(s) afectado(s)	CC.02.03.b – Revestimento de ladrilho cerâmico.
4	Causas possíveis e precedência de anomalias	Rigidez excessiva na ligação ao suporte. Ausência de manutenção.

F.an.08 - Revestimento de cobertura inclinada com sujidades e alguns elementos deteriorados; Anomalia média.

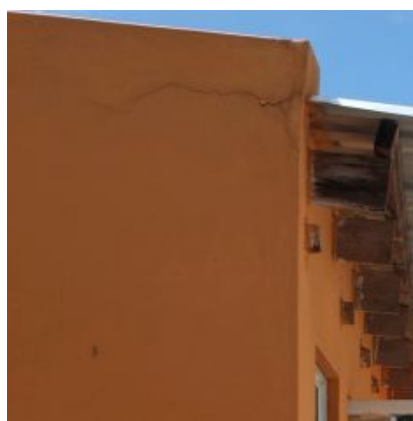
F.an.10 - Sinais de apodrecimento de estrutura em madeira. Fissuração do revestimento da platibanda. Anomalia ligeira.

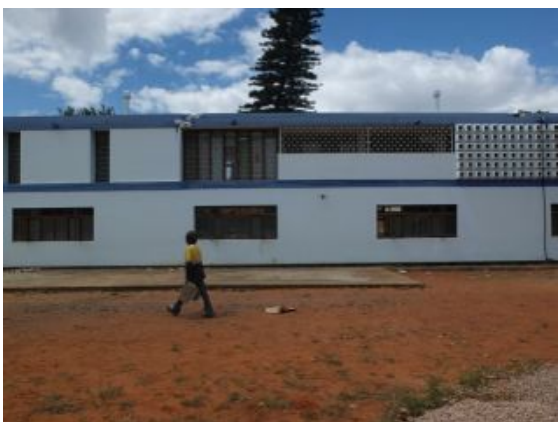
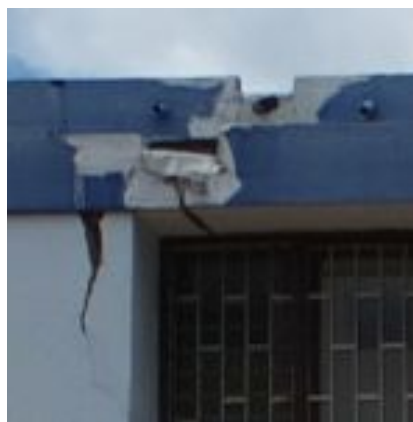
F.an.11 - Revestimento de protecção (reboco) de parede empolado e fissurado em área limitada; Anomalia média.

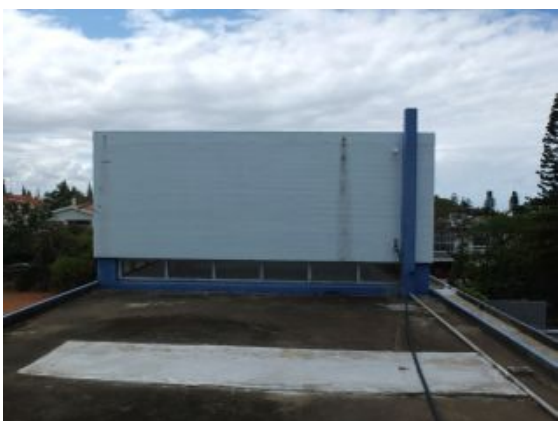
F.an.12 - Coloração do revestimento da parede. Anomalia ligeira.

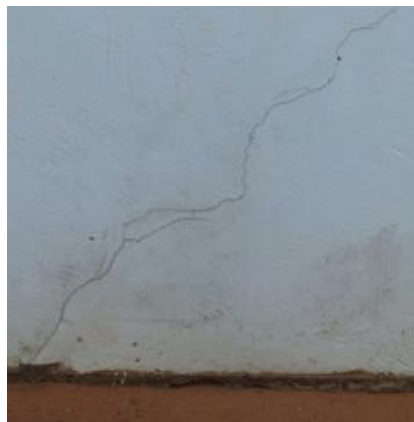
F.an.15 - Fissuração a 45° no reboco de muros exteriores, sugerindo assentamento diferencial das fundações; Anomalia ligeira.

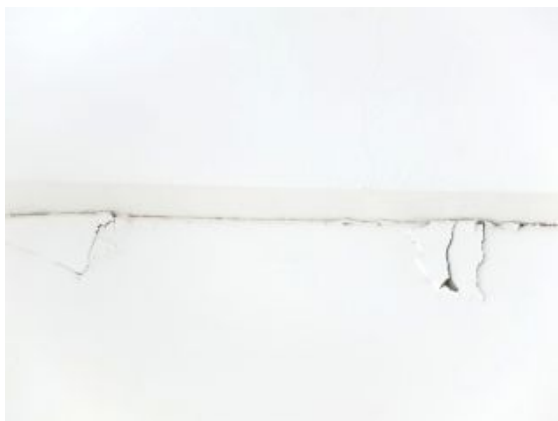
F.an.16 - Fendilhação e empolamento do revestimento (reboco) por esmagamento da parede; Anomalia ligeira.

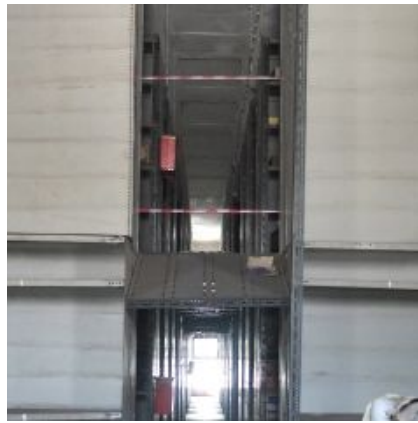
F.an.01 – Estrutura metálica colapsada em várias áreas; O acesso a algumas destas áreas não se encontra vedado. Anomalia grave.

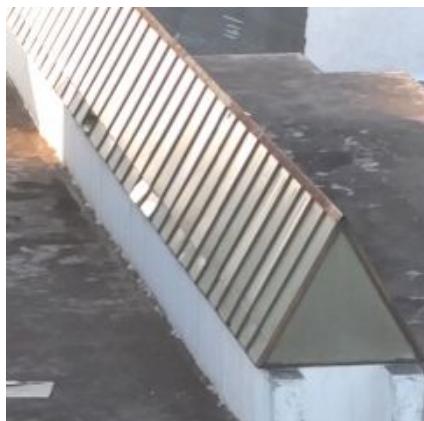
F.an.05 – Falta de elementos da claraboia em vidro; Anomalia média.

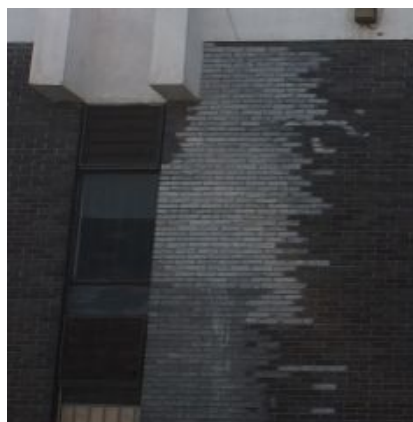
F.an.07 - Coloração do revestimento das paredes a sugerir presença de água e humidade; Anomalia ligeira.

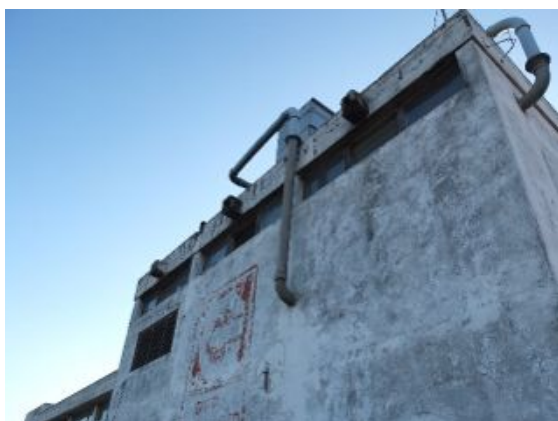
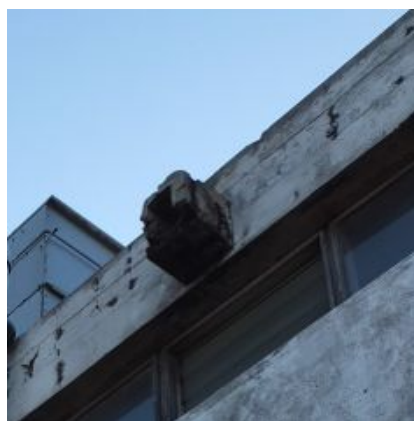
1	Descrição e classificação da(s) anomalia(s)	Desagregação de elemento destacado em betão; Anomalia média.
2	Localização	Bloco 3 – Escritórios (Cobertura).
3	Elemento(s) afectado(s)	CC.02.04.b – Caleiras e elementos de drenagem em betão armado.
4	Causas possíveis e precedência de anomalias	Possível corrosão de equipamento actualmente não existente, cujo aumento de volume terá provogado a desagregação do elemento em betão.

F.an.08 - Desagregação de elemento destacado em betão; Anomalia média.

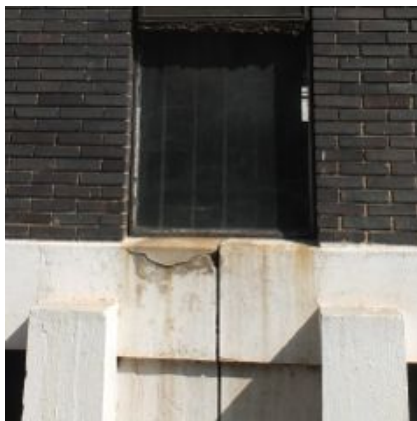
F.an.12 - Coloração do revestimento do elemento estrutural e depósito de sais no mesmo. Fendilhação; Anomalia média.

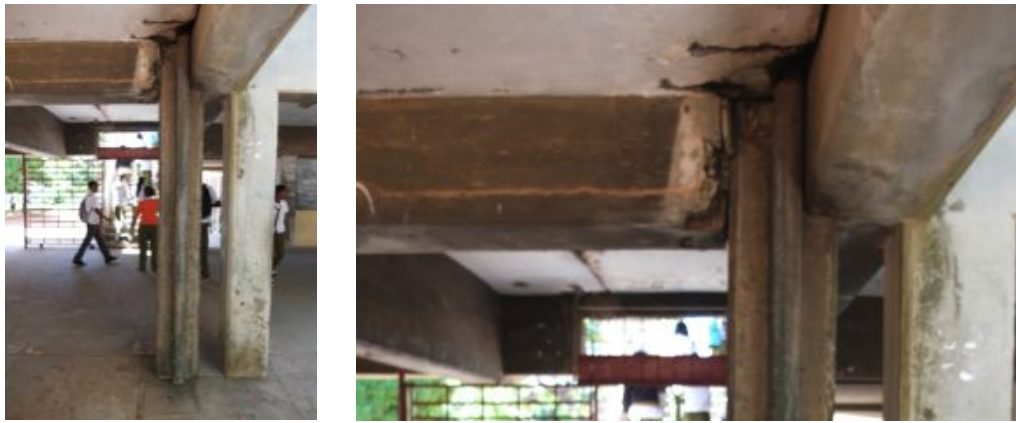
F.an.01 – Estrutura com armaduras à vista e com corrosão profunda, estrutura com fendilhação e perda de elementos.

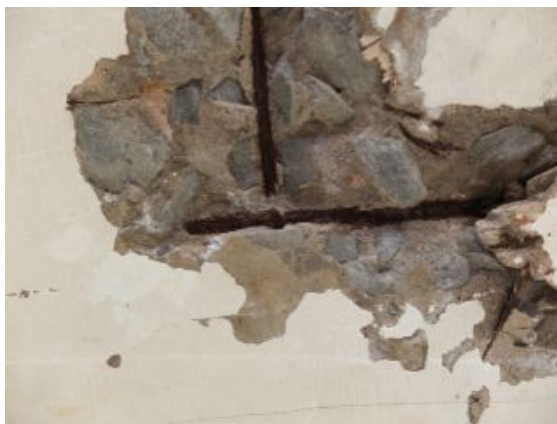
F.an.02 – Estrutura com destacamento do recobrimento de armaduras em áreas limitadas.

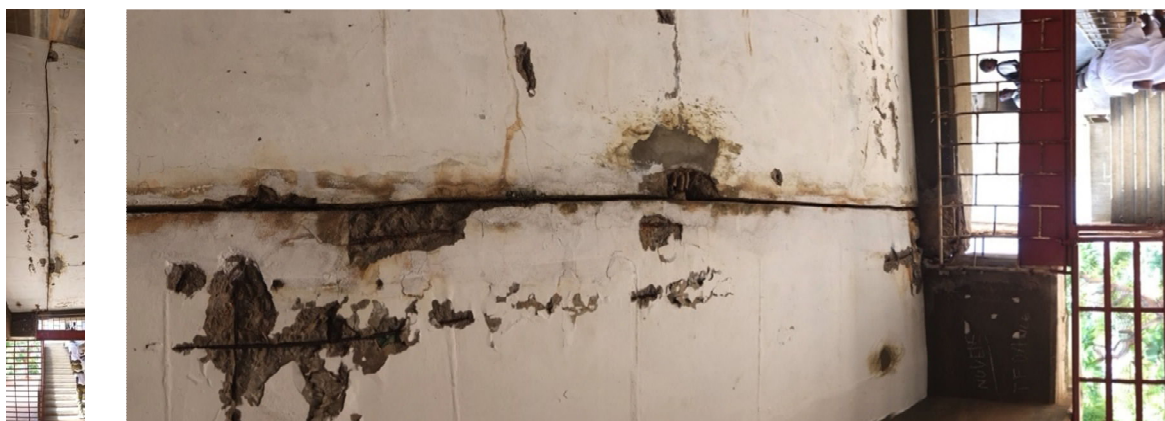
1	Descrição e classificação da(s) anomalia(s)	Estrutura com armaduras à vista e com corrosão profunda em grandes áreas. Coloração do betão e dos revestimentos; Anomalia grave.
2	Localização	Galeria, na área equivalente à junta de dilatação da laje.
3	Elemento(s) afectado(s)	CC.01.02.a – Laje em betão armado.
4	Causas possíveis e precedência de anomalias	Origem provável na deficiente protecção de junta, que permite a entrada de água. Carbonatação (semelhante a F.An.02).

F.an.04 - Estrutura com armaduras à vista e com corrosão profunda em grandes áreas. Coloração do betão e dos revestimentos do tecto.

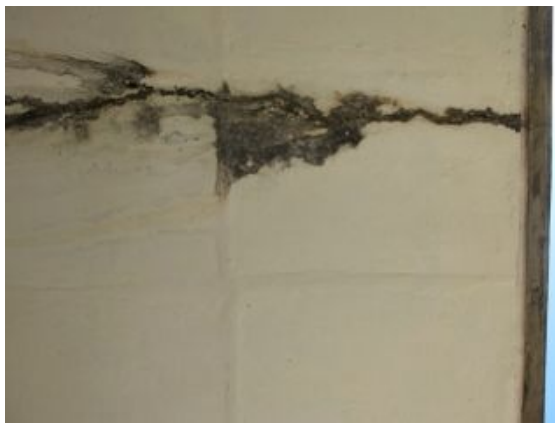
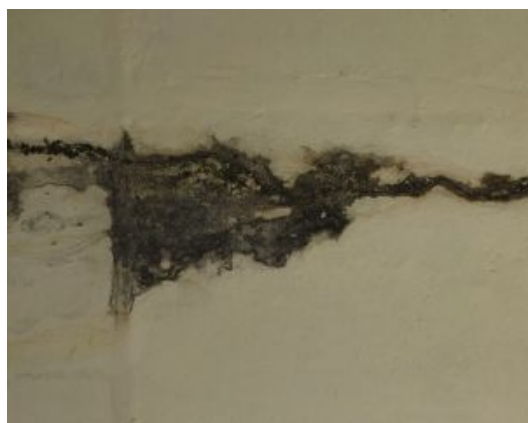
F.an. 05 - Fendilhação de grande extensão de pequena abertura que não indicia problemas estruturais. Sinais de corrosão; Anomalia média.

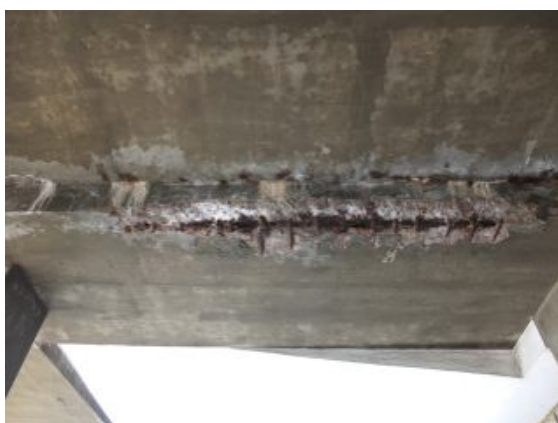
F.an. 06 - Fendilhação de grande extensão de pequena abertura que não indicia problemas estruturais: Anomalia média.

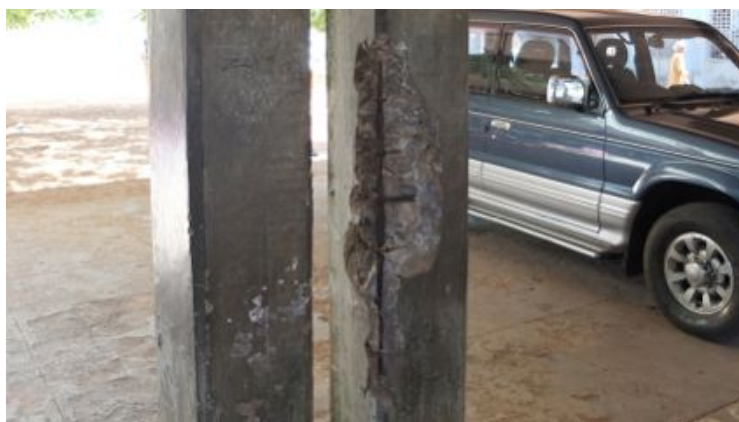
F.an.07 - Estrutura com descolamento do recobrimento das armaduras. Redução da secção. Corrosão das armaduras; Anomalia grave.

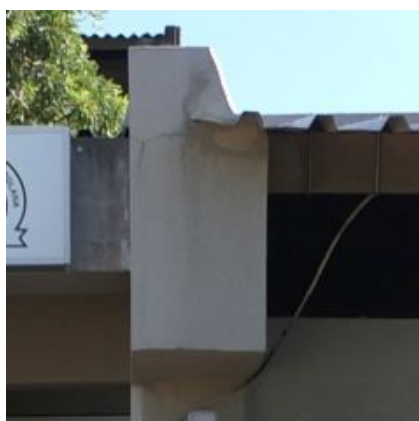
1	Descrição e classificação da(s) anomalia(s)	Estrutura secundária da cobertura inclinada com deterioração ligeira de elementos; Fissuração do revestimento de platibanda; Anomalia ligeira.
2	Localização	Cobertura do bloco 1 e auditório (cujos revestimentos de coberturas foram substituídos).
3	Elemento(s) afectado(s)	CC.02.02.a – Platibanda.
4	Causas possíveis e precedência de anomalias	A fissuração do revestimento da platibanda é devida, provavelmente, à má pormenorização dos remates, aquando da substituição da solução original.

F.an.08 - Estrutura secundária da cobertura com deterioração de elementos; Fissuração do revestimento de platibanda; Anomalia ligeira.

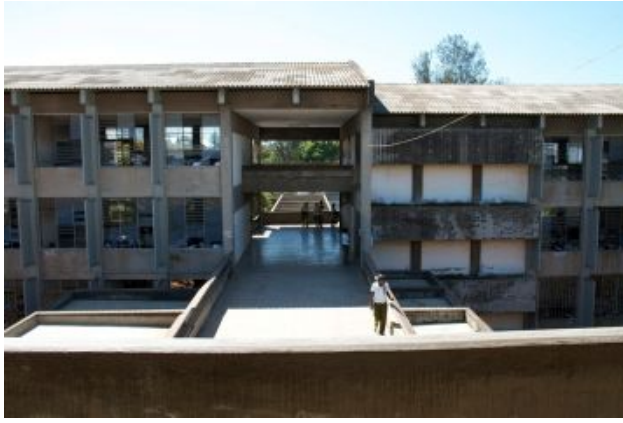
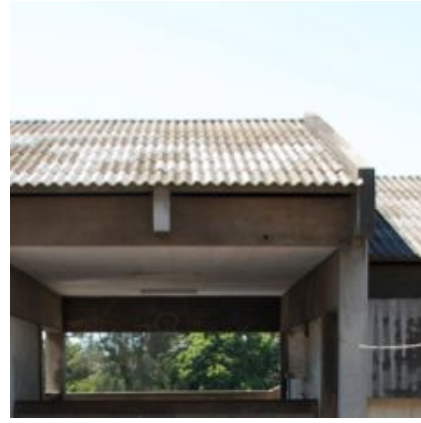
F.an.09 - Revestimento de cobertura inclinada com sujidades ou vegetação, mas não comprometendo a estanquidade à água; Anomalia ligeira.

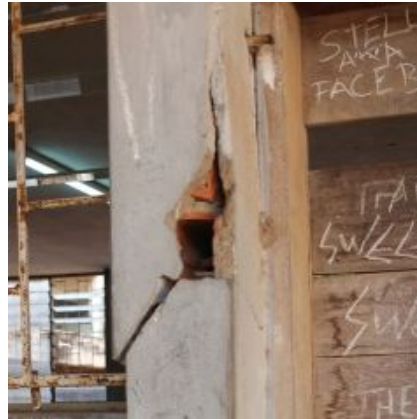
F.an.11 - Fendilhação do revestimento e desintegração da alvenaria de tijolo, podendo motivar danos noutros elementos; Anomalia média.

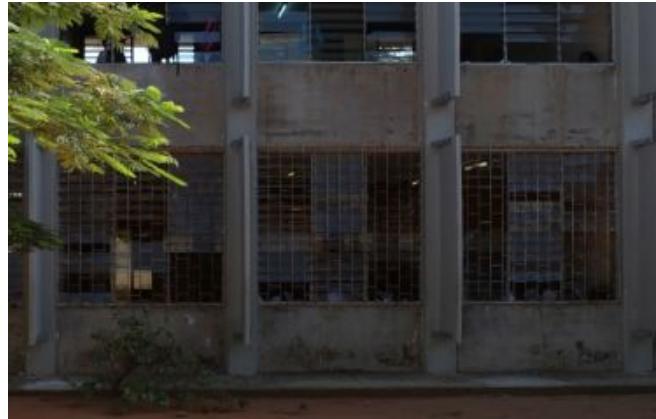
1	Descrição e classificação da(s) anomalia(s)	Sinais de colonização biológica (junto ao solo) e coloração do betão por óxido de ferro; Anomalia ligeira.
2	Localização	Salas de aula (Bloco 2 e bloco 3).
3	Elemento(s) afectado(s)	CC.03.01.e – Paredes exteriores em betão armado, executado <i>in situ</i> .
4	Causas possíveis e precedência de anomalias	A exposição ao quadrante Sul explica a maior propensão à colonização. A coloração deve-se à corrosão das caixilharias. Ausência de manutenção.

F.an.12 - Sinais de colonização biológica (junto ao solo) e coloração do betão por óxido de ferro; Anomalia ligeira.

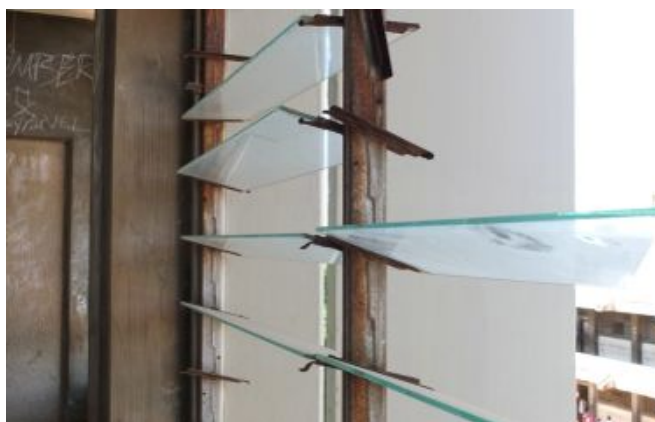
F.an.19 - Caixilharia com elementos removidos, motivando funcionamento muito deficiente ou eventuais acidente; Anomalia grave.

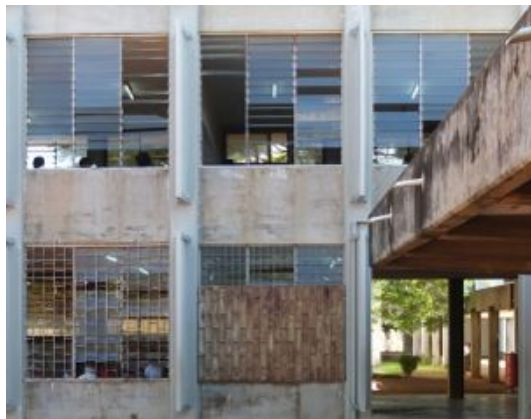
F.an. 20 – Caixilharia inexistente, substituída por painel de cartão; Anomalia grave.

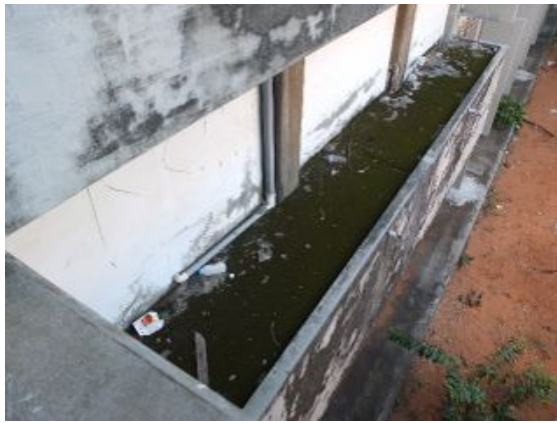
F.an.21 - Colonização biológica; Anomalia ligeira.

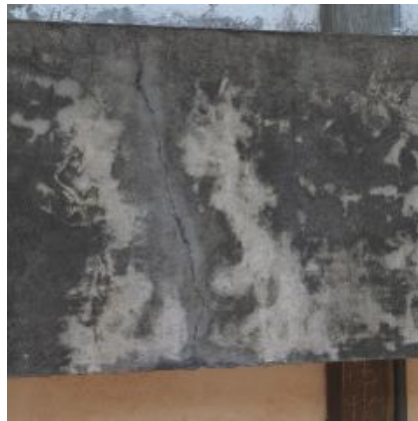
F.an.22 - Fissuração de elemento de sombreamento vertical; Anomalia ligeira.

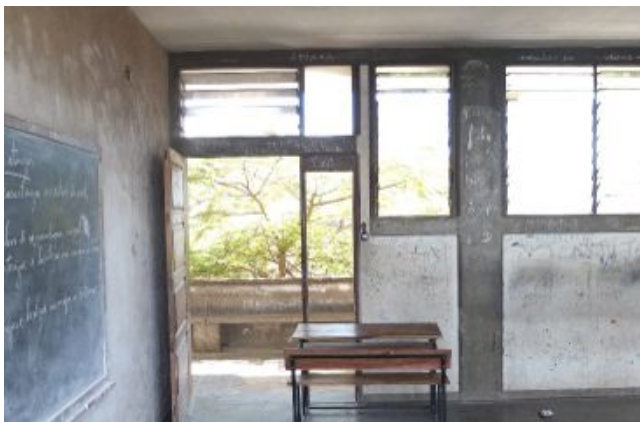
F.an.23 - Portas com elementos deteriorados ou removidos, motivando funcionamento muito deficiente e eventuais incidentes; Anomalia

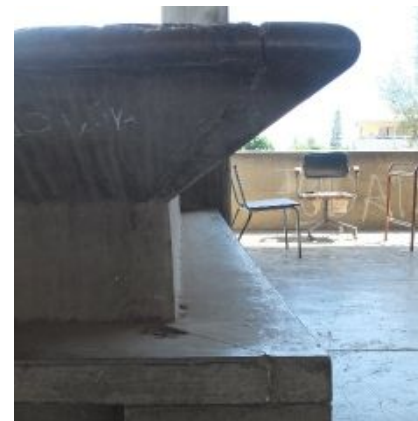
F.an.24 - Fissuração das guardas pré-fabricadas, seccionando a totalidade do elemento.

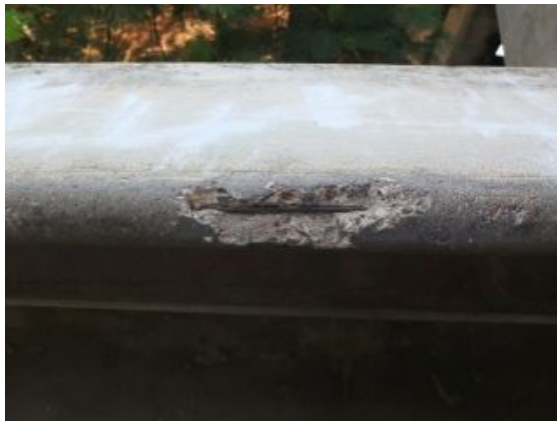
F.an.25 - Descasque pontual do recobrimento das armaduras; Anomalia média.

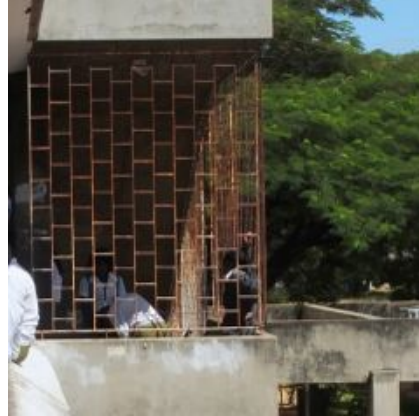
F.an.31 - Corrosão dos gradeamentos em ferro; Anomalia ligeira.

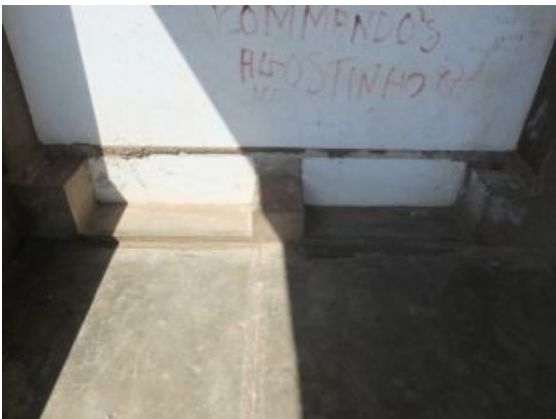
F.an.32 - Falta de elemento; Anomalia média.
