## **Previsão da vida útil de caixilharias**

**Daniel Vítor Fernandes**

Dissertação para obtenção do Grau de Mestre em

### **Engenharia Civil**

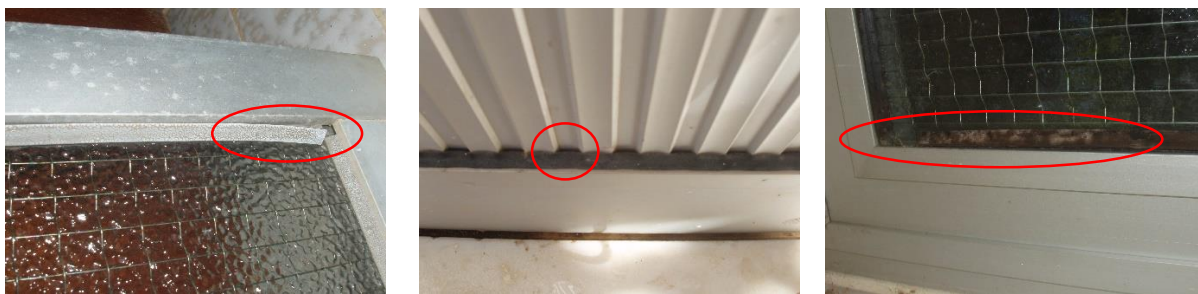
**Figura 2.9 - Início do descolamento do vedante (à esquerda), incorrecta vedação (ao centro) e colonização biológica (à direita)**

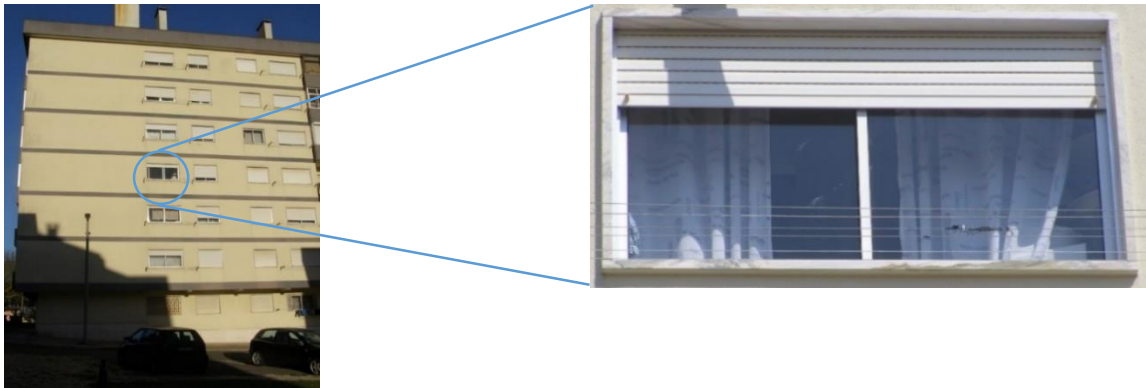
**Figura 3.1 - Dificuldade de visualização da totalidade da caixilharia quando inspeccionada pelo exterior em altura**

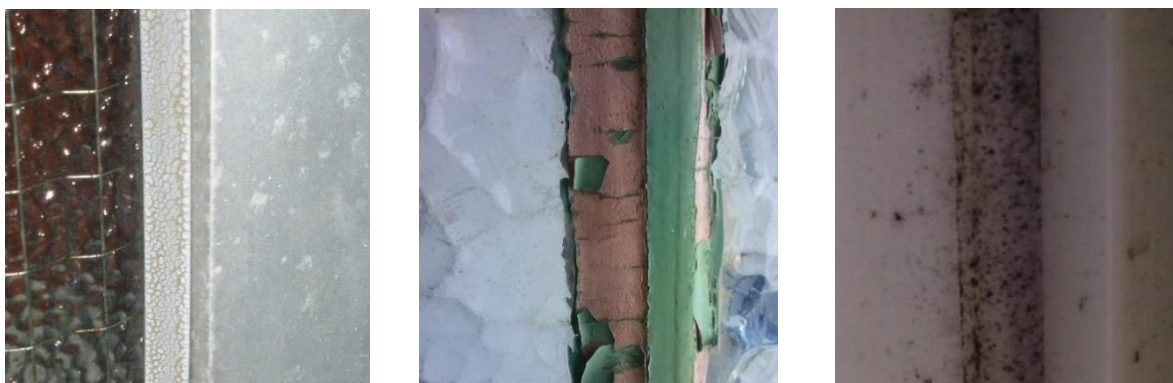
**Figura 3.2 - Alteração da cor / degradação superficial do vedante (à esquerda), deterioração do revestimento da massa de vidraceiro (ao centro) e colonização biológica do vedante (à direita)**

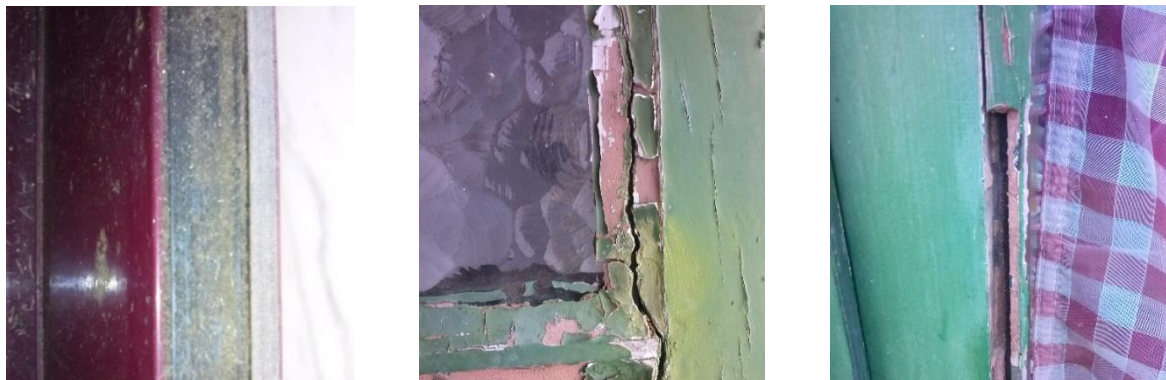
**Figura 3.3 - Acumulação de sujidade (à esquerda), descontinuidade do vedante (ao centro) e ausência de massa de vidraceiro (à direita)**

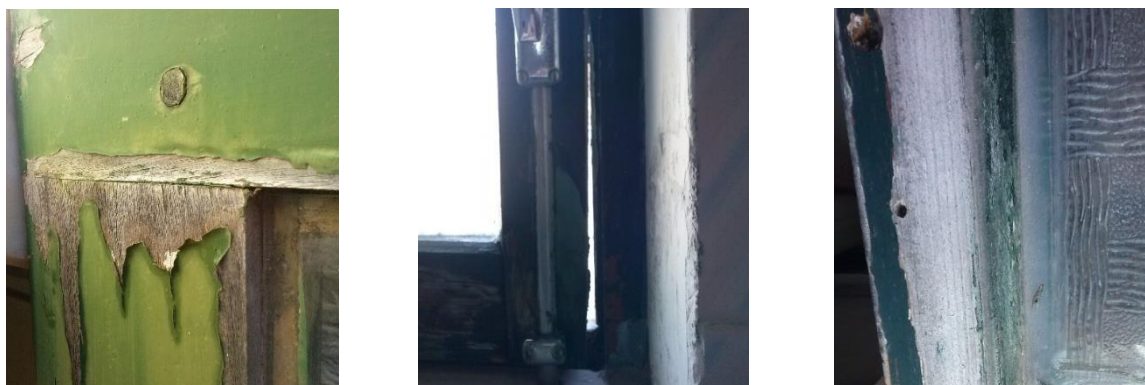
**Figura 3.4 - Destacamento do revestimento (à esquerda), folga entre a folha móvel e aro fixo (ao centro) e envelhecimento da madeira (à direita)**

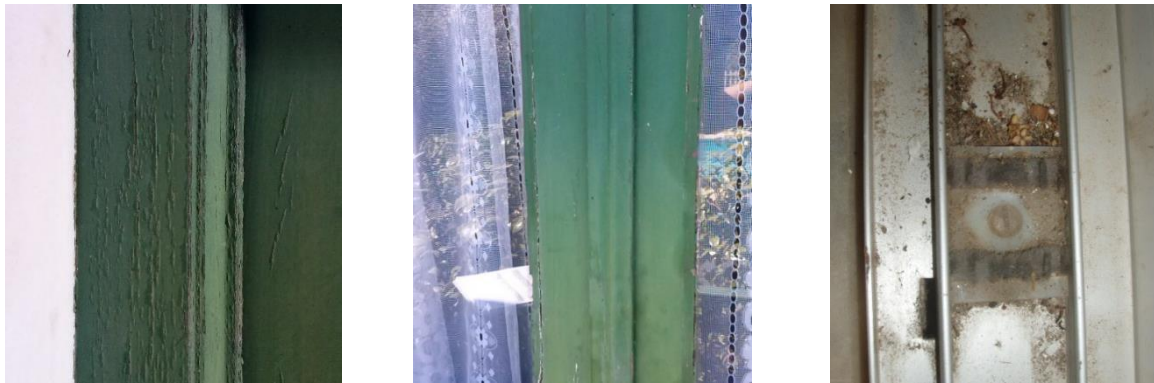
**Figura 3.5 - Fissuração do revestimento (à esquerda), alteração da cor do revestimento (ao centro) e acumulação de sujidade no aro fixo inferior (à direita)**

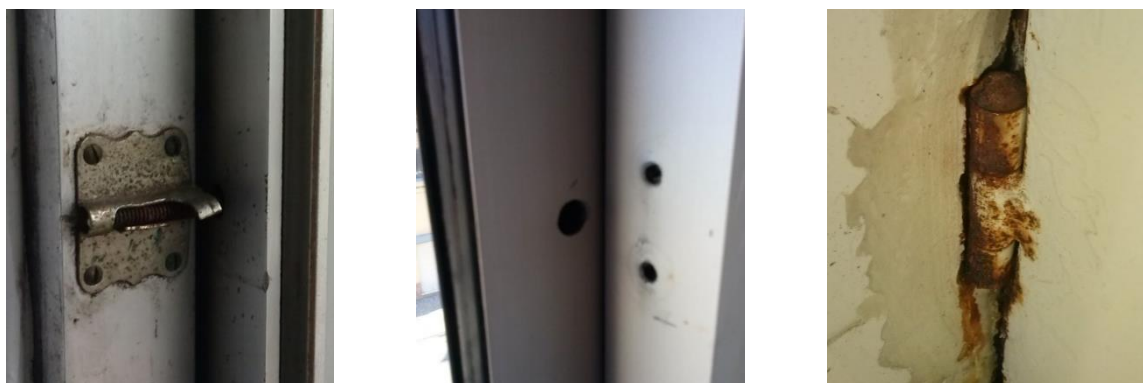
Na Figura 3.6, é possível observar o estado gravoso de degradação de três mecanismos, estando nos casos do mecanismo danificado e do mecanismo em falta, a operação e segurança da caixilharia comprometida.

**Figura 3.6 - Mecanismo danificado (à esquerda), mecanismo em falta (ao centro) e corrosão do mecanismo (à direita)**

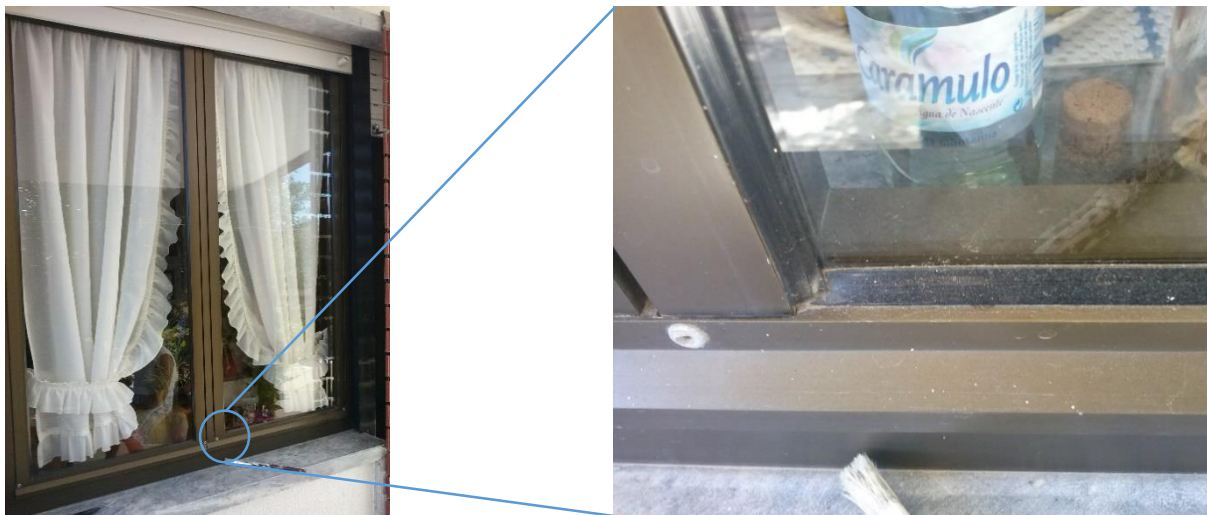
**Figura 3.7 - Caixilharia de alumínio de 1985 que apresenta um estado de degradação anómalo**

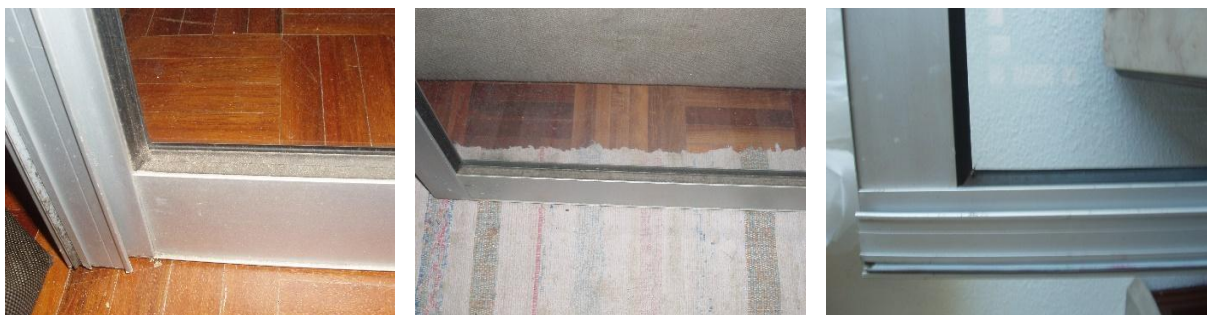
**Figura 3.8 - Caixilharias de alumínio de 1985 que apresentam um estado de degradação muito inferior ao esperado**

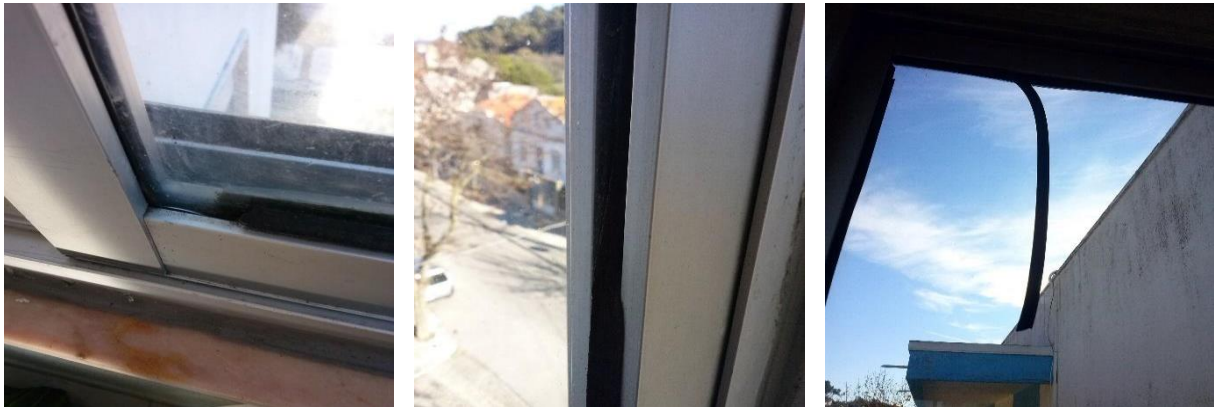
**Figura 3.9 - Geometria incorrecta do vedante vertical (à esquerda), incorrecta aplicação do vedante (ao centro) e tentativa de reaproveitamento do vedante (à direita)**

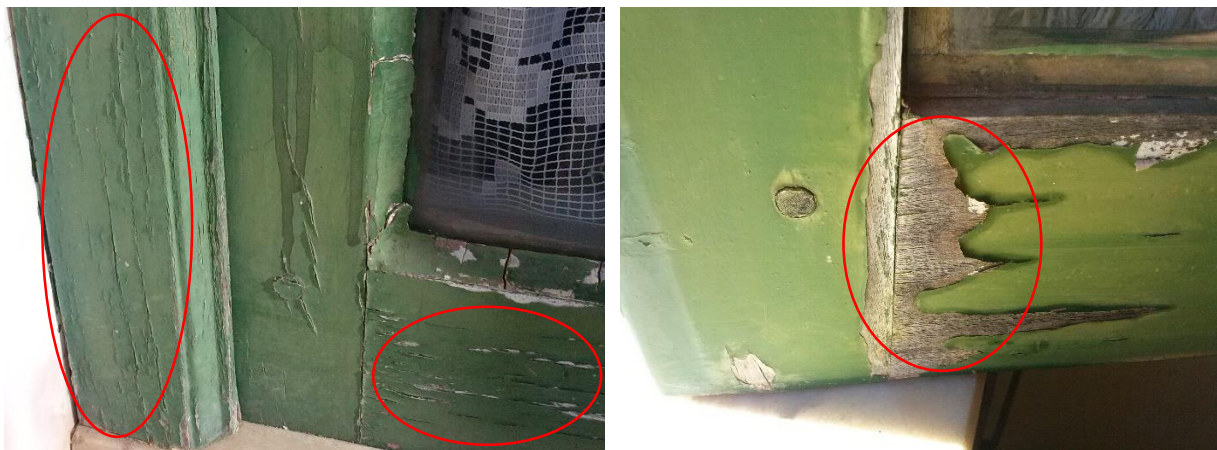
**Figura 4.2 - Sobreposição dentro do grupo de anomalias, no revestimento e no material do caixilho: fissuração e alteração da cor do revestimento (à esquerda); destacamento do revestimento e envelhecimento da madeira (à direita)**

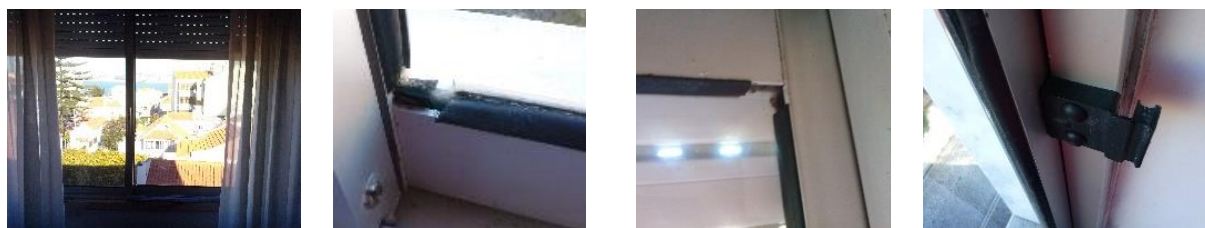
**Figura 4.6 - Pormenores da caixilharia de alumínio próxima do fim de vida útil**

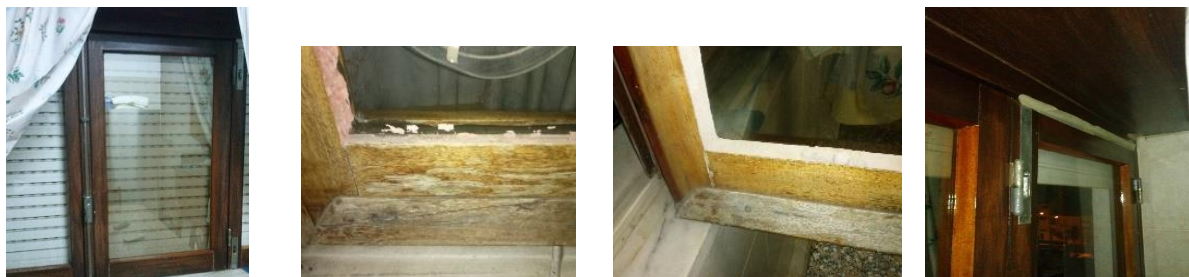
**Figura 4.8 - Pormenores da caixilharia de madeira próxima do fim de vida útil**

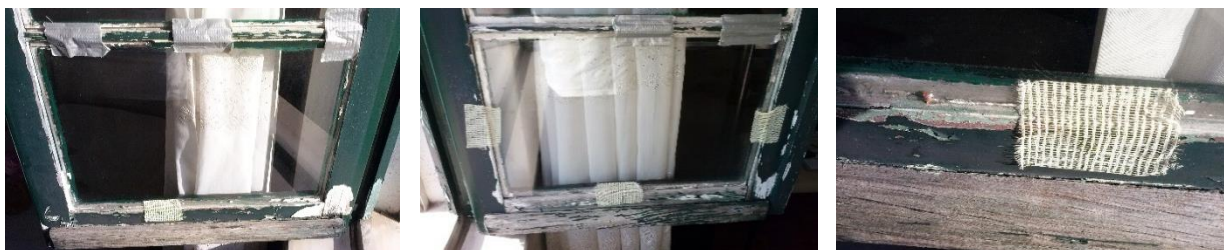
**Figura 4.9 - Caixilharia de madeira com um valor muito elevado de degradação**
