Procedimentos de Reparação de Estruturas de Betão

Normas e Recomendações

Sara Martins Henriques

Dissertação para a obtenção do Grau de Mestre em

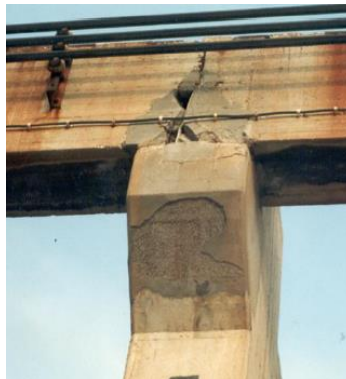
Figura 54 – Deterioração das vigas e consolas nas juntas de dilatação

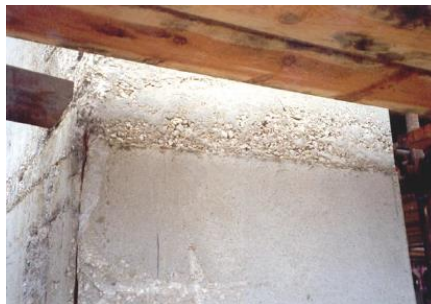
Figura 55 – Segregação dos pilares nas juntas de betonagem, devido à má execução durante a construção

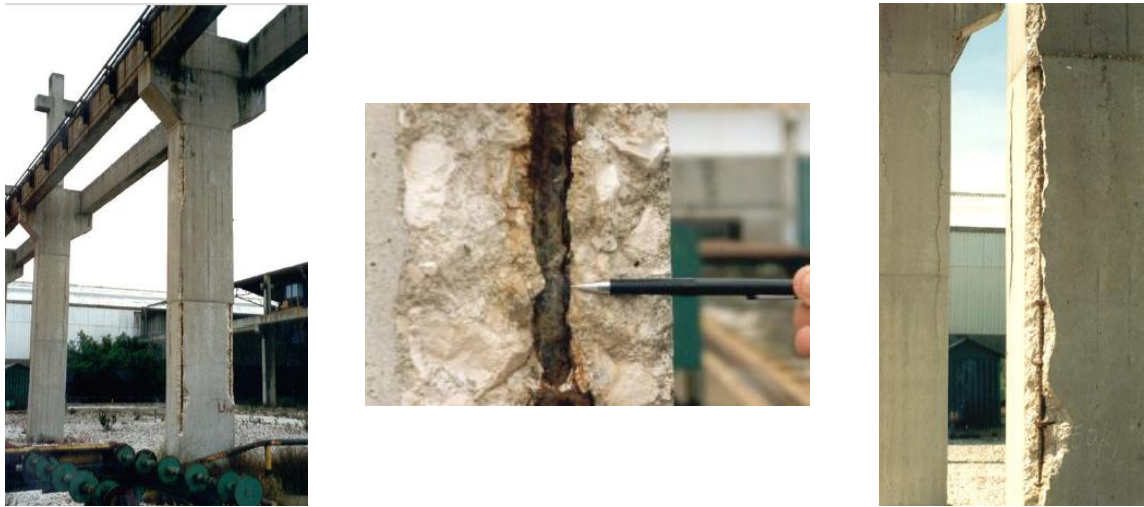
Figura 56 – Deterioração dos pilares

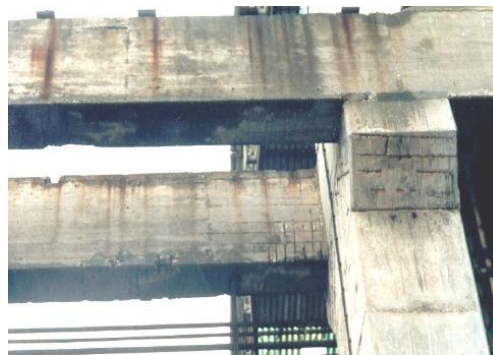
Figura 57 – Armaduras com recobrimento reduzido

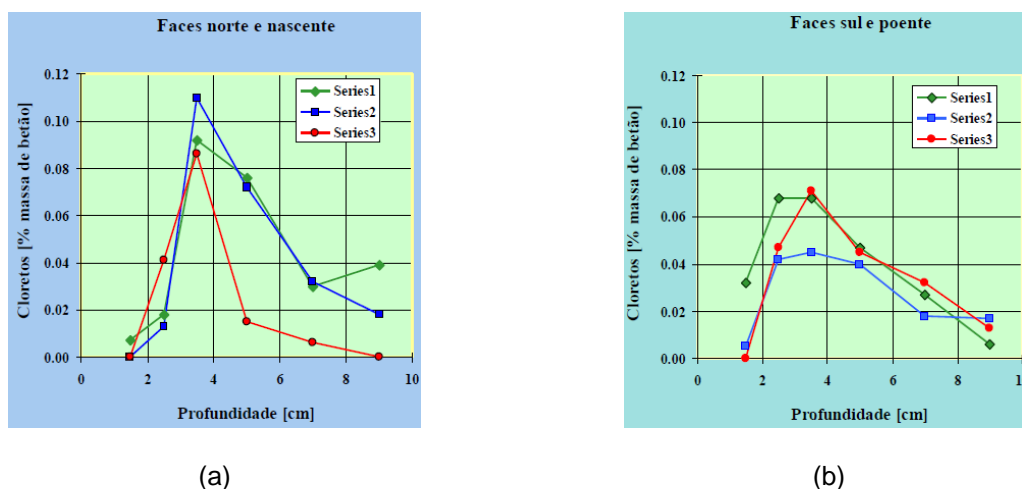
Figura 58 – Perfis de penetração de cloretos nas faces: (a) norte e nascente; (b) sul e poente
