Intervenção no Prédio Militar N.º 50, em Lisboa, antiga Fundição de Canhões

Dissertação para a obtenção de Grau de Mestre em

Engenharia Militar

Outubro 2015

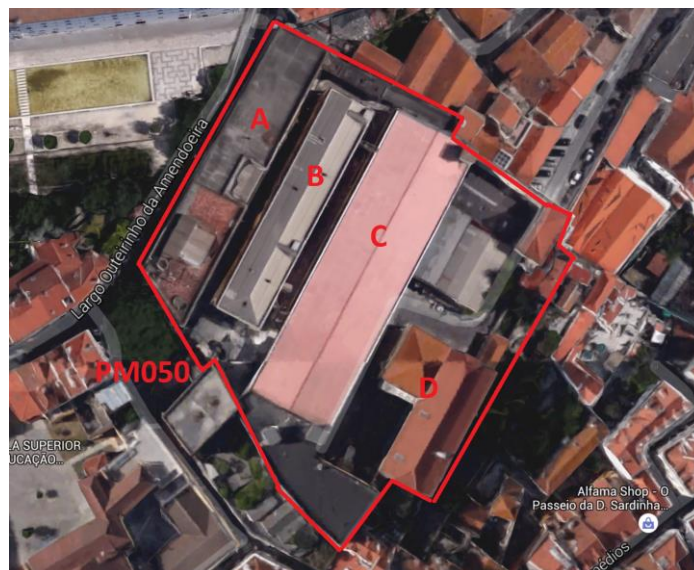
Figura 6 - Imagem aérea do PM050 e identificação dos edifícios que o constituem.

Ao longo da sua existência o PM050/Lisboa teve diferentes ocupações e sofreu algumas alterações à sua estrutura original. O edifício objeto de estudo é o bloco B deste conjunto (Fig.6).

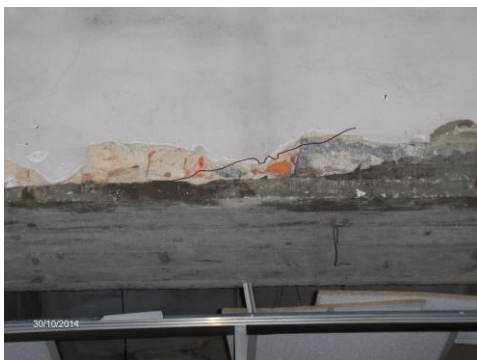
Figura 7 - Zona de ligação entre o novo e o existente.

Algumas evidências de que a construção da ligação é posterior ao restante podem ser observadas no edifício (Fig. 7 e 8).

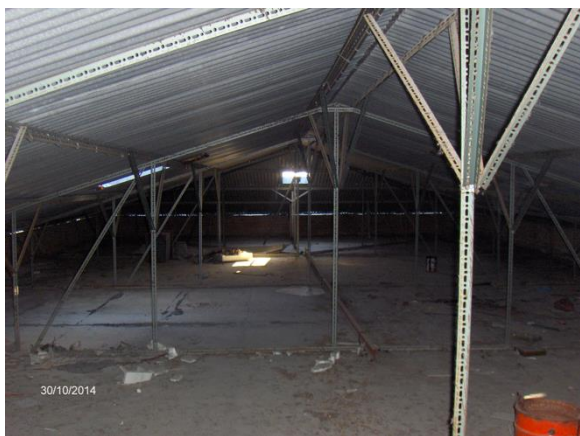
Figura 12 - Cobertura.

A cobertura do edifício é em estrutura metálica aligeirada com chapas de aço (Fig. 12).

Na zona B a laje de cobertura tem um revestimento de impermeabilização betuminoso mas nas restantes não existe tela de impermeabilização.

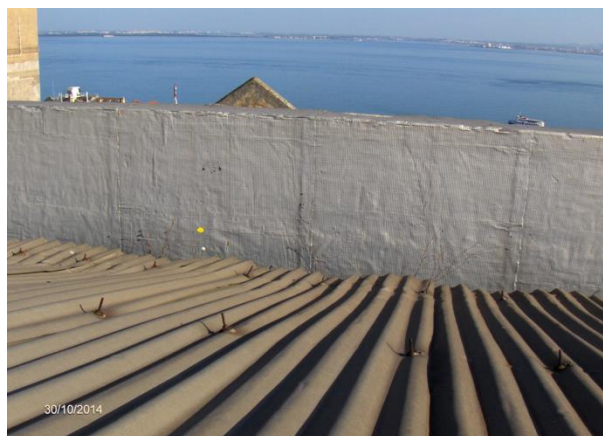
Figura 13 - Pormenor da platibanda.

Toda a cobertura apresenta platibanda (Fig. 13).

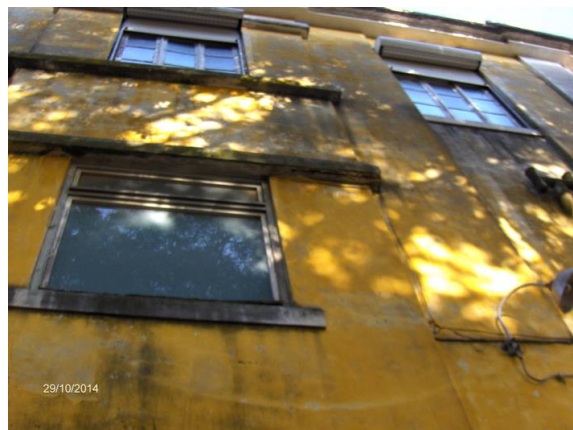
Figura 14 - Revestimento das fachadas.

As fachadas são rebocadas e pintadas (Fig. 14).

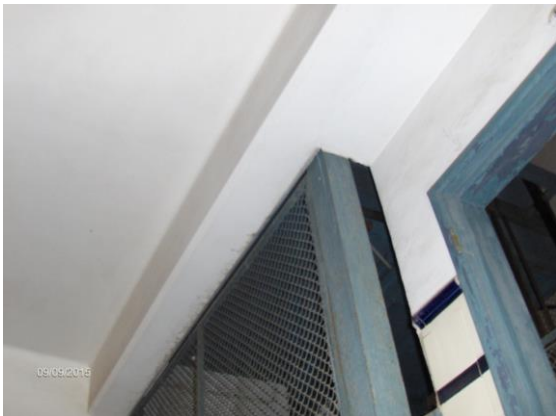
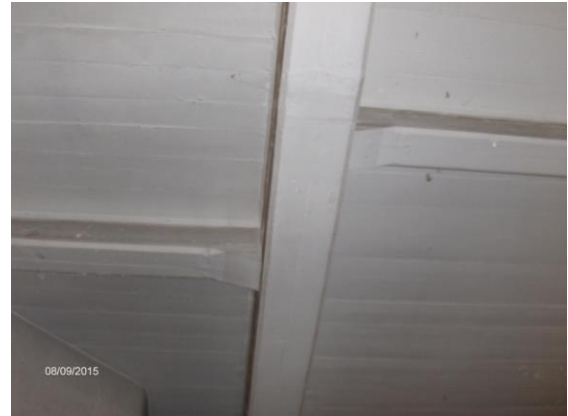
Figura 15 - Detalhes construtivos.

Na observação dos elementos estruturais foram registadas algumas particularidades estruturais que podem influenciar o normal comportamento da estrutura e gerar esforços adicionais, pelo que nestas zonas dever-se-á ter especial atenção na avaliação da capacidade estrutural. Exemplo dessa situação são o corte de uma viga para colocação da caixa de elevador (Fig. 15) e o “desencontro” entre vigas secundárias o que pode provocar torsão da viga principal nessa zona.

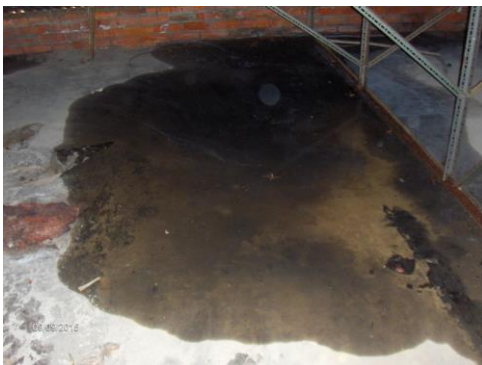
Figura 16 - Acumulação de águas pluviais na laje de cobertura.

Foram observadas diversas manchas de humidade e de sujidade nos vários elementos estruturais, provocadas por infiltrações de águas pluviais. A ocorrência de infiltrações é consequência da existência de aberturas nas chapas que constituem a cobertura, permitindo desta forma entrada e acumulação da água da chuva na laje de cobertura (Fig. 16 e 17), que acaba por se infiltrar ao longo da estrutura.

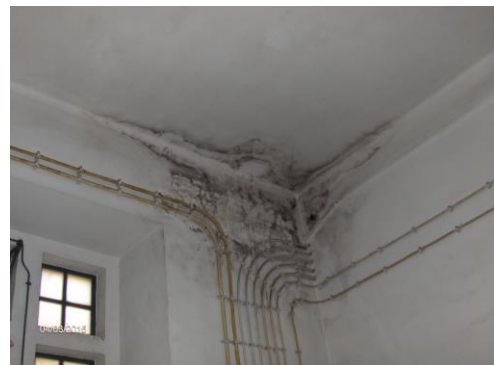
Figura 17 - Manchas de humidade visíveis ao nível do rés-do-chão.

Os efeitos da humidade fazem-se sentir até ao piso do rés-do-chão. Em alguns locais podem também ser observadas manchas de colonização biológica (Fig. 18).

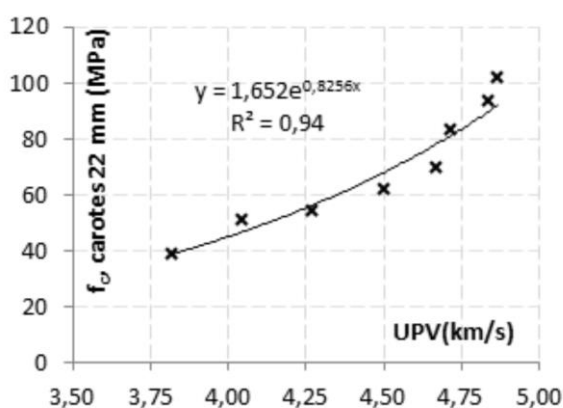
Figura 25 - Correlação entre a velocidade de propagação de ultrassons e a resistência à compressão (Fernandes et. al., 2012)

As relações obtidas em laboratório devido às diferenças da cura, grau de humidade, composição, compactação e método de medição usado não oferecem um grau de precisão elevado na estimativa da resistência à compressão do betão *in situ* (Sturup citado em (Pereira, 1999)). Apesar disto, foi considerada a relação de correlação proposta por Fernandes (2012) para obter uma estimativa da resistência do betão (Fig. 25).

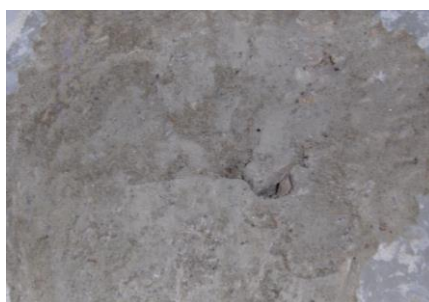
Figura 26 - Superfície de um pilar após remoção do reboco. Detalhe da presença de vazios.

Os restantes locais de ensaio produziram valores muito baixos, que poderão ter sido influenciados pela má qualidade do betão (já identificada na tabela 3) e consequente existência de vazios e/ou fissuração o que reduz a velocidade de propagação dos ultrassons. Além disso, a má seleção de agregados resultado da falta de rigor e controlo de qualidade nos primórdios da utilização do betão em construção poderá ter levado à presença de agregados diferenciados (com agregados de alvenaria de tijolo por exemplo, logo com menor densidade do que o betão), o que também poderá ter contribuído para a diminuição da velocidade de propagação de ultrassons.

Efetivamente em alguns locais, após a remoção do reboco, para análise do material e execução dos ensaios, foram observados vazios entre agregados (Fig.26). Esses locais acabaram por não ser os escolhidos para realizar os ensaios, no entanto são representativos da qualidade do betão confirmando a hipótese que terá levado à obtenção de valores reduzidos para a resistência à compressão do betão.

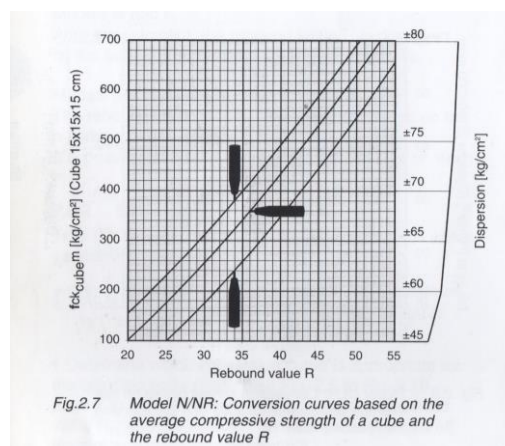
Figura 27 - Curvas de conversão do índice esclerométrico em resistência à compressão (Proceq, 2002).

O aparelho vem acompanhado de um conjunto de curvas (Fig. 27) que permitem estimar a resistência à compressão do betão através do índice esclerométrico registado e do ângulo de aplicação do aparelho sobre a superfície. Segundo as indicações do fabricante, o aparelho fornece o valor da resistência à compressão em cubos, $f_{ck,cubo}$ com dimensões 15×15×15 cm.

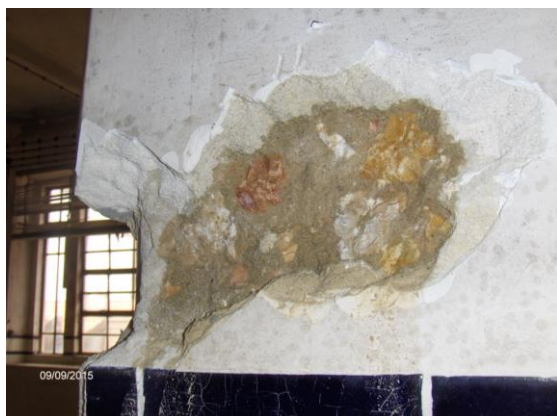
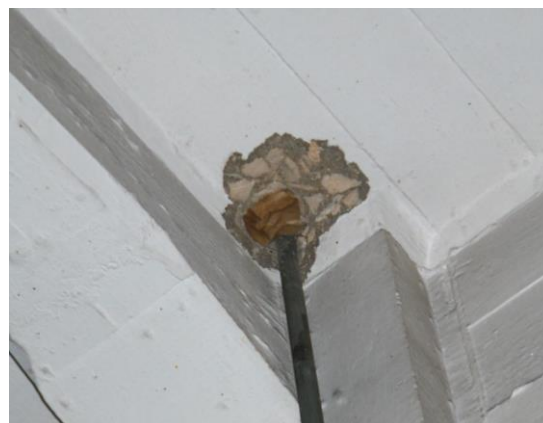
Figura 28 - Dimensão dos agregados do betão.

Os resultados obtidos poderão ter sido influenciados pela presença de agregados de grandes dimensões junto à superfície uma vez que em alguns locais pode observar-se que o betão utilizado possui agregados de grandes dimensões (Fig. 28). Outro fator que pode ter influenciado estes resultados é a existência de carbonatação do betão que, como já foi referido, pode levar a resultados até 50% superiores.

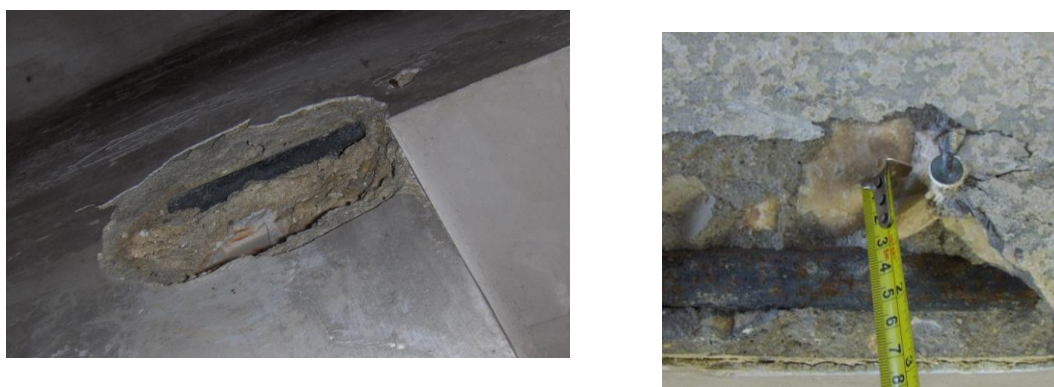
Figura 29- Armaduras de viga à vista.

A inspeção visual foi ainda útil para confirmar os pressupostos, nomeadamente pela observação de zonas onde devido a fenómenos de corrosão as armaduras estão à vista sendo por isso possível confirmar os respectivos diâmetros e o seu estado de conservação, nomeadamente existência ou não de corrosão (Fig.29 e 30).

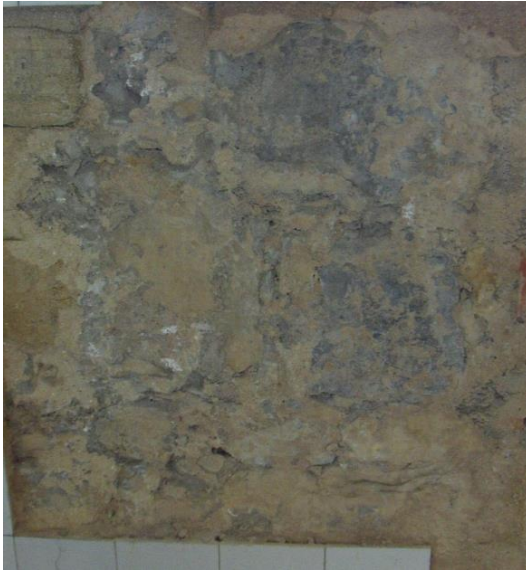
Figura 32 - Parede de alvenaria de pedra em estudo.

Após remoção do revestimento, a observação de algumas zonas permitiu concluir que as paredes apresentam juntas irregulares alinhadas (Fig. 32 e 33). Quanto ao seu assentamento, este é feito com calços ou cunhas em silharia ou enxilharia¹².
