**Contribuição das paredes de alvenaria para a robustez de  
pórticos de betão armado quando sujeitos a uma ação  
extrema imprevista**

Dissertação para obtenção de Grau de Mestre em:

**Engenharia Civil**

**Mai 2018**

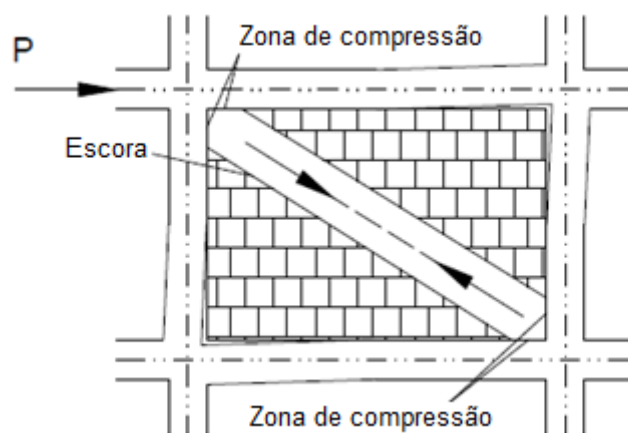
Figura 2.4 – Escora diagonal de compressão (adaptado de El-Dakhkhni et al. (2003)).

Quando é aplicada uma carga horizontal a um pórtico de BA preenchido com alvenaria, ocorre a separação entre o pórtico e a parede de alvenaria nos cantos não comprimidos, sendo a carga transferida pela parede ao longo de uma escora diagonal em compressão que se forma entre os dois cantos comprimidos, como ilustra a Figura 2.4. A transferência da carga deixa de ser totalmente assegurada pelos elementos estruturais do pórtico de BA e passa a ser predominantemente assegurada pela escora de compressão, criando deste modo um caminho alternativo para as cargas.

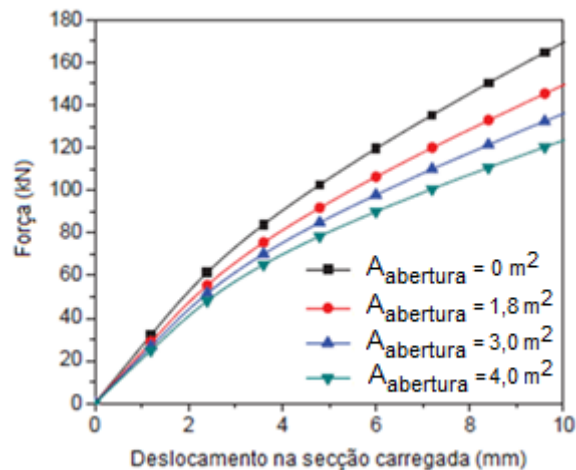
Figura 2.5 - Efeito de aberturas na parede de alvenaria na capacidade resistente do pórtico (Robust Brick, 2016).

Também a capacidade resistente das paredes é fortemente influenciada pela dimensão e localização das aberturas. Benjamin e Williams (1958) observaram uma redução de 50% da capacidade resistente destes sistemas quando a parede de alvenaria possui uma abertura de 1/3 da parede, com as dimensões da abertura proporcionais às dimensões da parede. Mais recentemente, um estudo paramétrico conduzido no âmbito do projeto "Robust Brick" (2016) permitiu obter os dados registados na Figura 2.5 para quatro pórticos preenchidos com paredes de alvenaria com diferentes áreas de aberturas (0 m<sup>2</sup>, 1,8 m<sup>2</sup>, 3,0 m<sup>2</sup> e 4,0 m<sup>2</sup>), tendo concluído que a existência de aberturas nas paredes de alvenaria provoca uma redução na capacidade resistente do sistema estrutural e que, quanto maior for a abertura, maior é esta redução.

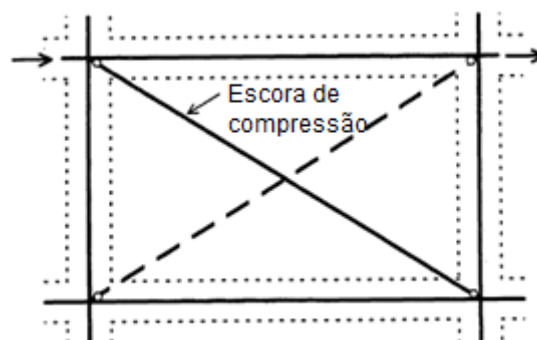
Figura 2.7 - Localização da escora diagonal equivalente.

O primeiro estudo da interação entre o pórtico de BA e a parede de alvenaria foi conduzido por Polyakov nos anos 50. Polyakov (1960) estudou uma maneira de representar a influência das paredes de alvenaria no comportamento de estruturas porticadas de BA, complementando a sua investigação com a execução de testes experimentais em pórticos preenchidos com alvenaria submetidos a cargas de compressão diagonais. Dos resultados obtidos, concluiu que a contribuição da parede de alvenaria para a estrutura de BA pode ser representada por uma escora diagonal equivalente de compressão, como ilustra a Figura 2.7.

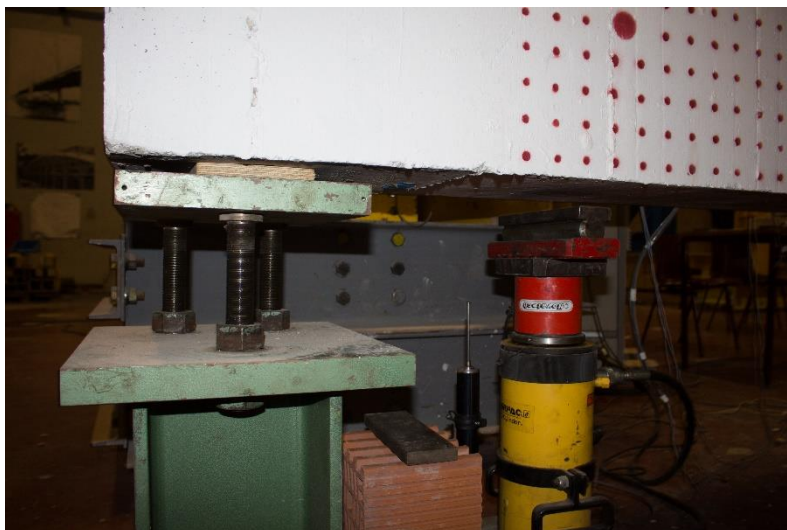
*Figura 3.5 - Apoio na base da viga (à esquerda) e macaco hidráulico (à direita) no alinhamento do pilar.*

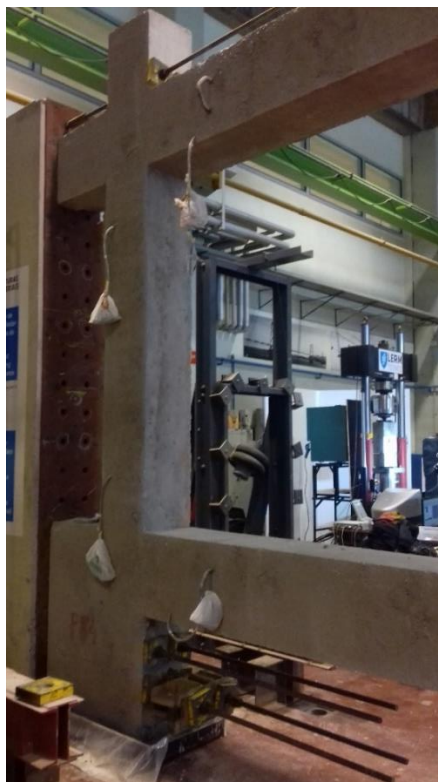
*Figura 3.6 - Ligação à parede de reação através de barras Dywidag, duas na parte superior e quatro na parte inferior do pórtico.*

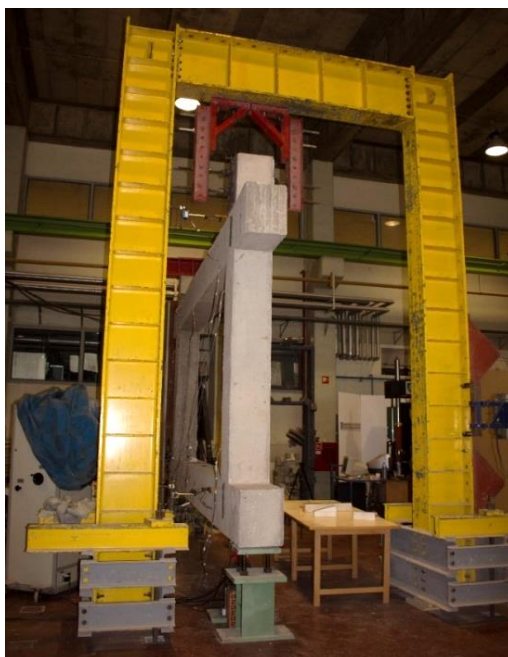
Figura 3.7 -Pórtico metálico (a amarelo) para impedir deslocamentos perpendiculares ao plano do pórtico.

Além disso, foi colocado um pórtico metálico no alinhamento do pilar C1 do pórtico de BA por forma a impedir deslocamentos perpendiculares ao plano do pórtico durante o ensaio. Deste modo, pretende-se garantir que aquando da aplicação da força vertical ascendente o pórtico apenas se deforma com translações e rotações a ocorrerem no seu plano. Este sistema de fixação do pórtico é visível na Figura 3.7.

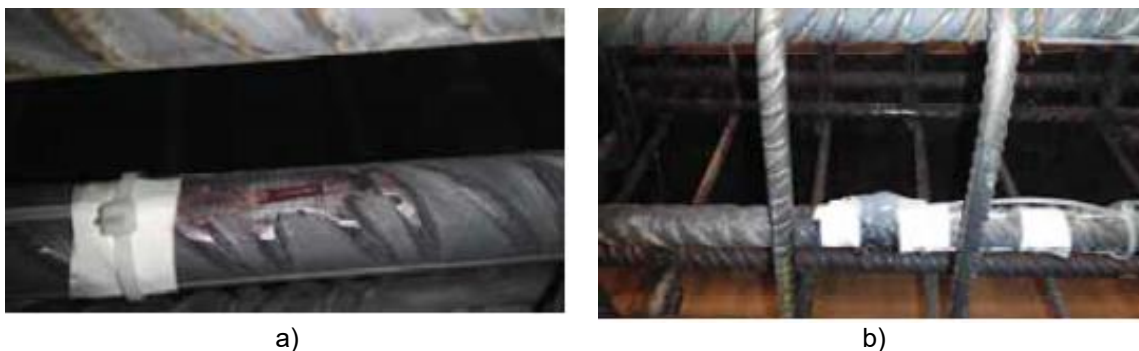
Figura 3.11 - Colocação dos extensômetros nos varões a) aplicação de cola, b) aplicação de silicone para proteção durante a betonagem (adaptado de Robust Brick (2016)).

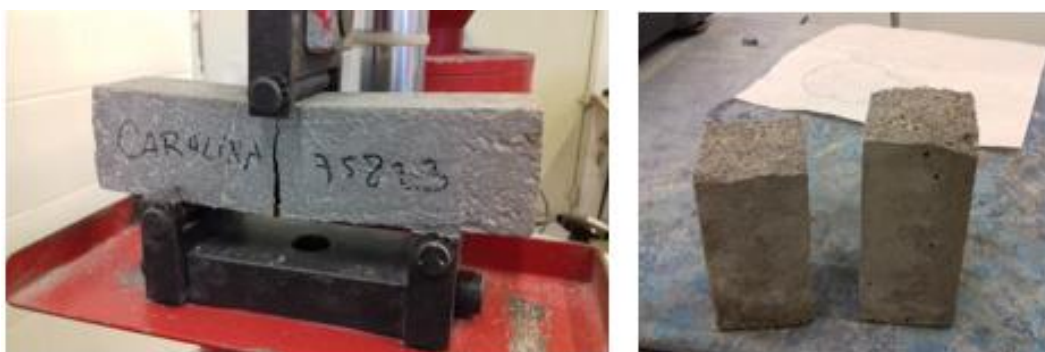
*Figura 3.13 - Ensaio à flexão de um provete normalizado de argamassa.*

O ensaio de determinação da resistência à flexão das argamassas foi realizado através aplicação de uma carga a meio vão do provete prismático, utilizando para tal roletes colocados superior e inferiormente (ver Figura 3.13). O ensaio de determinação da resistência à compressão das argamassas foi realizado imediatamente a seguir ao ensaio de flexão e sobre os meios prismas dele resultante (ver Figura 3.14).

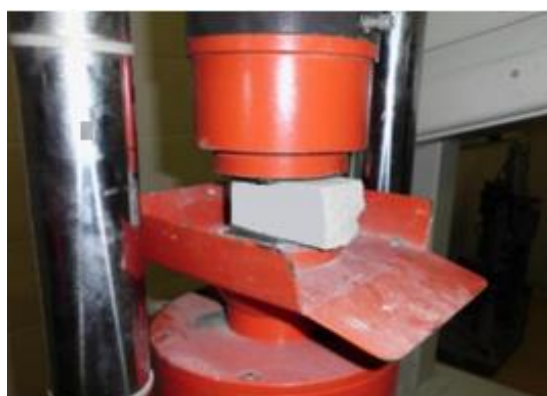
*Figura 3.14 - Ensaio à compressão de um provete normalizado de argamassa.*

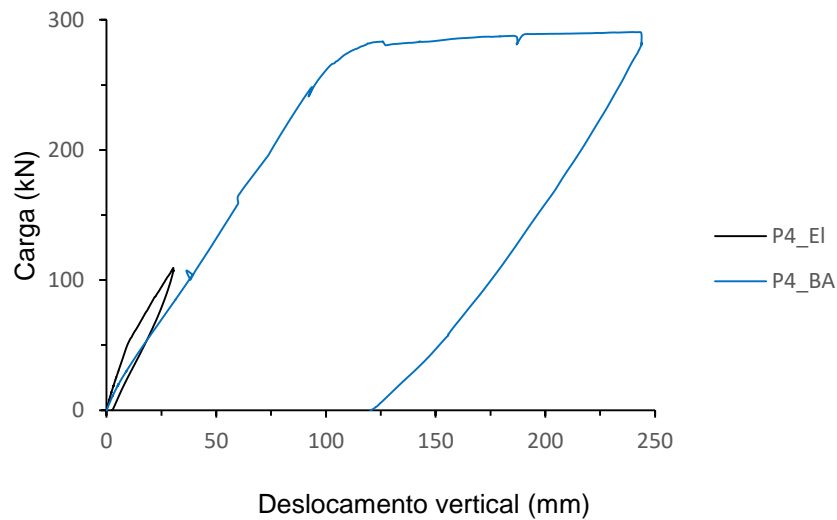
Figura 4.1 - Gráfico força-deslocamento dos ensaios realizados no pórtico P4 sem parede de alvenaria.

viga do pórtico lateral de contraventamento. Durante esta fase, foi possível alcançar uma carga máxima de 290 kN, tirando partido do endurecimento do aço, e, simultaneamente, assistiu-se à localização das deformações plásticas nas secções onde se formaram rótulas plásticas.

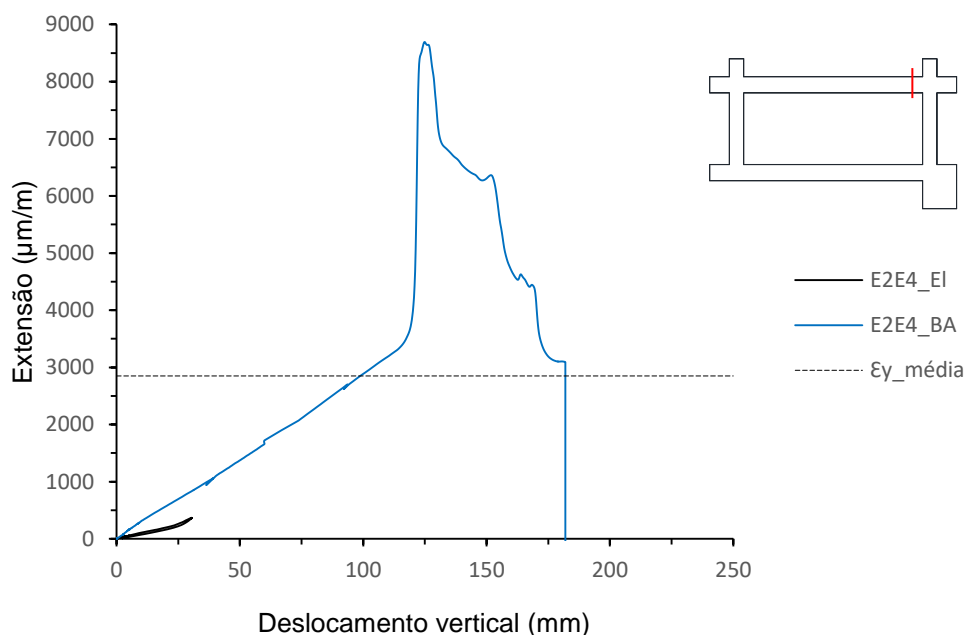
Figura 4.3 - Diagrama extensão-deslocamento vertical relativo à secção A.

Na Figura 4.3 estão representados os valores de extensão dos extensómetros localizados na secção A em função do deslocamento vertical imposto no alinhamento do pilar C1, sendo possível observar a ocorrência de um aumento súbito do valor das extensões do extensómetro E2E4\_BA para um valor de deslocamento vertical de 120 mm e 3500  $\mu\text{m}/\text{m}$  de extensão, indicando que foi atingida a cedência das armaduras e que ocorreu a formação de uma rótula plástica nesta secção.

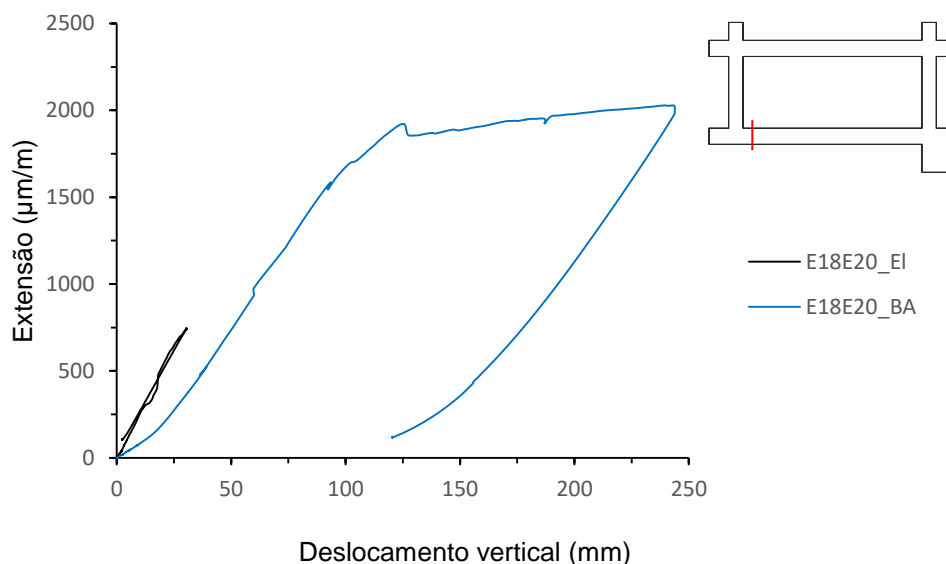
Figura 4.4 - Diagrama extensão-deslocamento vertical relativo à secção E.

Para o mesmo valor de deslocamento de 120 mm, ocorre a formação de outra rótula plástica, desta vez na secção E. Na Figura 4.4 estão representados dos diagramas extensão-deslocamento vertical referentes aos extensómetros localizados nesta secção, sendo possível verificar que para o referido deslocamento são registadas extensões próximas de 2000  $\mu\text{m/m}$  nos extensómetros E18E20\_BA e que estes valores se mantêm aproximadamente constantes para incrementos do deslocamento vertical, correspondendo à ocorrência da cedência das armaduras nesta secção.

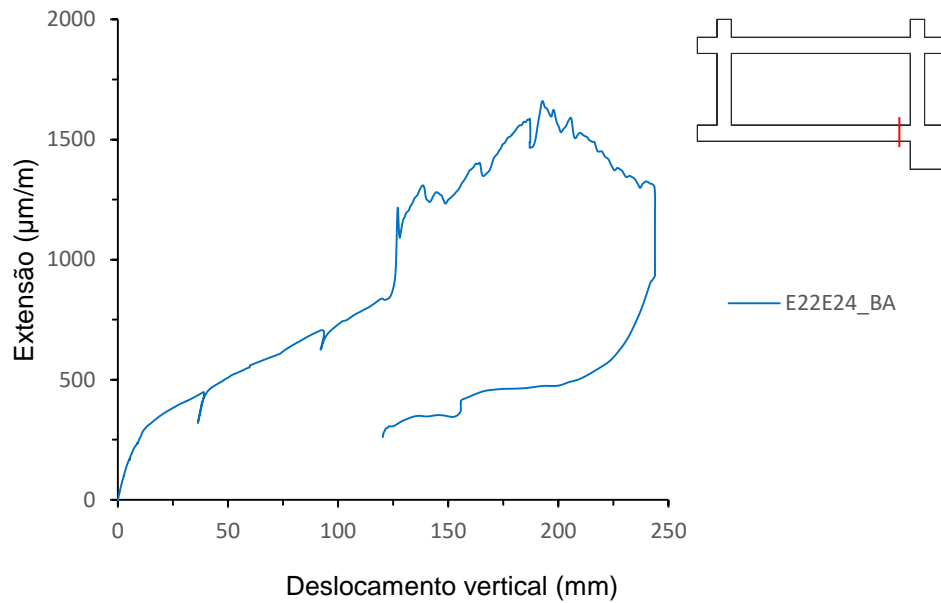
Figura 4.5 - Diagrama extensão-deslocamento vertical relativo à secção F.

De forma semelhante à secção A, na Figura 4.5 verifica-se um aumento súbito do valor da extensão, de 800  $\mu\text{m/m}$  para 1200  $\mu\text{m/m}$ , registada pelos extensómetros E22E34\_BA na secção F, para um deslocamento vertical imposto de 125 mm. No entanto, as extensões registadas atingem um valor máximo de 1650  $\mu\text{m/m}$  aos 190 mm, muito abaixo do valor da extensão de cedência.

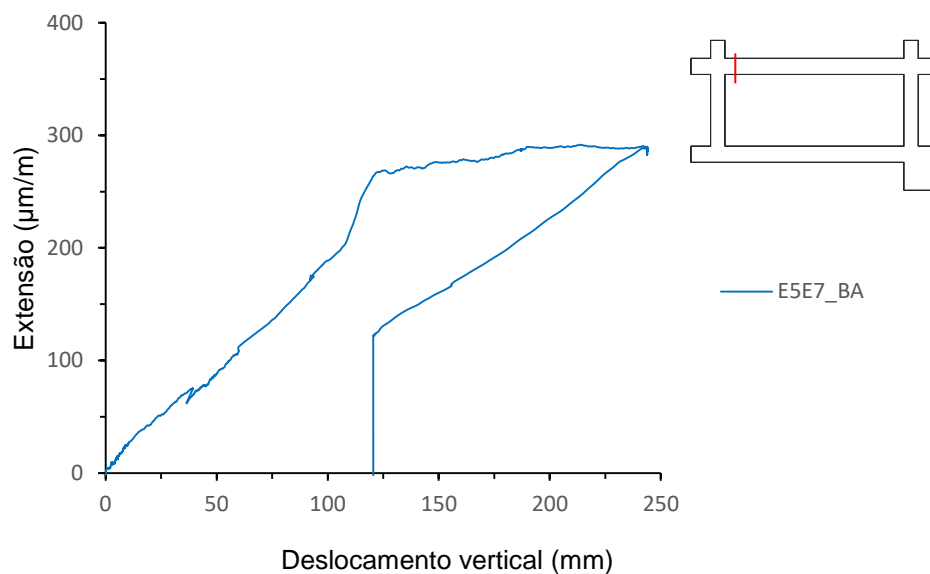
Figura 4.6 - Diagrama extensão-deslocamento vertical relativo à secção B.

A análise do diagrama extensão-deslocamento relativa aos extensómetros da secção B na Figura 4.6 permite verificar uma vez mais que o aumento súbito do valor de extensão ocorre aos 120 mm de deslocamento vertical imposto, de 200  $\mu\text{m/m}$  para 270  $\mu\text{m/m}$ , correspondendo à formação da quarta rótula plástica e mantendo-se praticamente constante até ao fim do ensaio.

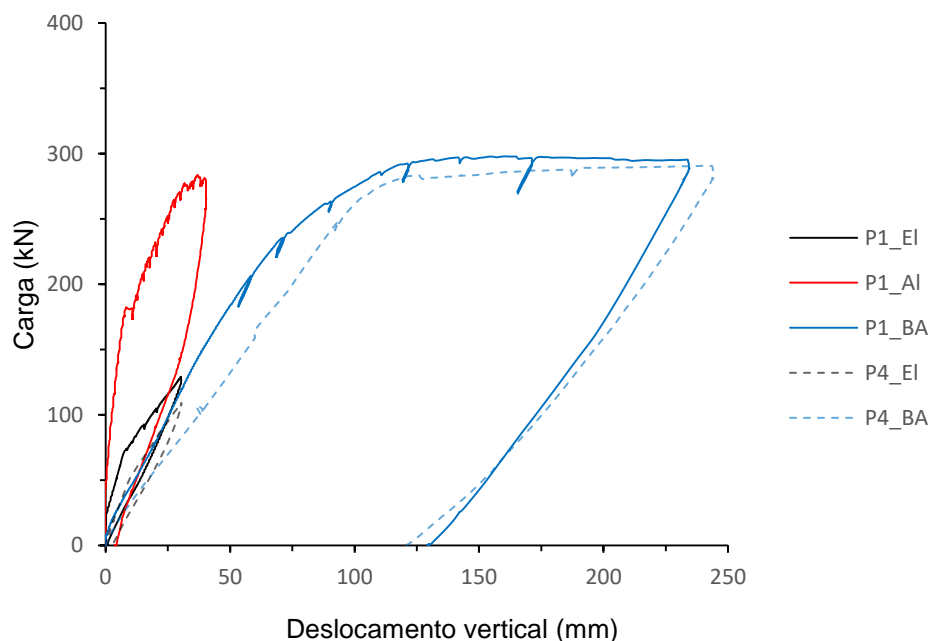
Figura 4.7 – Gráfico força-deslocamento dos ensaios relativos ao pórtico P1.

Na Figura 4.7 apresentam-se os diagramas carga-deslocamento obtidos durante os ensaios do pórtico P1 nas seguintes condições: (i) sem preenchimento de alvenaria, em regime elástico, e até um deslocamento imposto de 30 mm (P1\_EI); (ii) com o pórtico preenchido com uma parede dupla de alvenaria tradicional, carregado até à rotura da mesma (P1\_AI); (iii) sem preenchimento de alvenaria, e impondo um deslocamento até à rotura do pórtico (P1\_BA). A comparação das curvas constantes da Figura 4.1 e Figura 4.7, relativas aos ensaios nas condições (i) e (iii), permite concluir que o comportamento global dos pórticos P1 e P4, sem preenchimento de alvenaria, é muito semelhante, sendo de referir que o primeiro desenvolveu, à semelhança do segundo, um mecanismo de colapso consistindo na formação de rótulas plásticas nas extremidades das vigas. A carga máxima registada durante o ensaio P1\_BA foi de 290 kN, tendo o ensaio decorrido até um deslocamento máximo de 235 mm, uma vez mais limitado pelo gabarito disponível pelo pórtico de travamento.

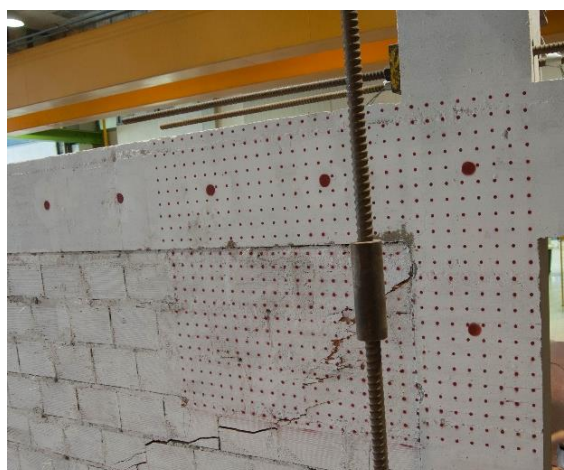
Figura 4.8 - Rotura da parede de alvenaria do pórtico 1 a) imagem geral, b) pormenor do canto inferior esquerdo e c) pormenor do canto superior direito (adaptado de Robust Brick (2016)).

Na Figura 4.8 apresentam-se três fotografias registadas no final do ensaio, sendo possível observar a escora de compressão que se desenvolveu no interior da parede de alvenaria e a ocorrência do seu esmagamento no canto superior direito junto à parede de reação (Figura 4.8 (c))

A distorção do pórtico conduz à compressão da parede de alvenaria originando uma escora diagonal de compressão que une cantos opostos do pórtico, permitindo a transmissão de esforços ao longo da parede de alvenaria, e o destacamento da interface parede-pórtico nos cantos não comprimidos. Quando é excedida a capacidade da alvenaria observa-se a formação de uma fissura diagonal que percorre toda a altura da parede, continuando a carga a ser transmitida pela parte intacta da alvenaria.

Na Figura 4.16 são apresentadas três fotografias registadas no final do ensaio P3\_AI. Ao contrário do observado no ensaio P1\_AI, em que se observou a formação de uma única escora de compressão no seio da parede de alvenaria entre os cantos comprimidos do pórtico (ver Figura 4.8), neste ensaio observa-se o desenvolvimento de múltiplas pequenas estruturas de compressão, distanciadas entre si de aproximadamente 300 mm, correspondente à largura dos tijolos. Repare-se também que, neste caso, a fendilhação raramente atravessa os tijolos, concentrando-se preferencialmente ao longo das juntas (horizontais e verticais), o que permite tirar maior partido da resistência dos mesmos.

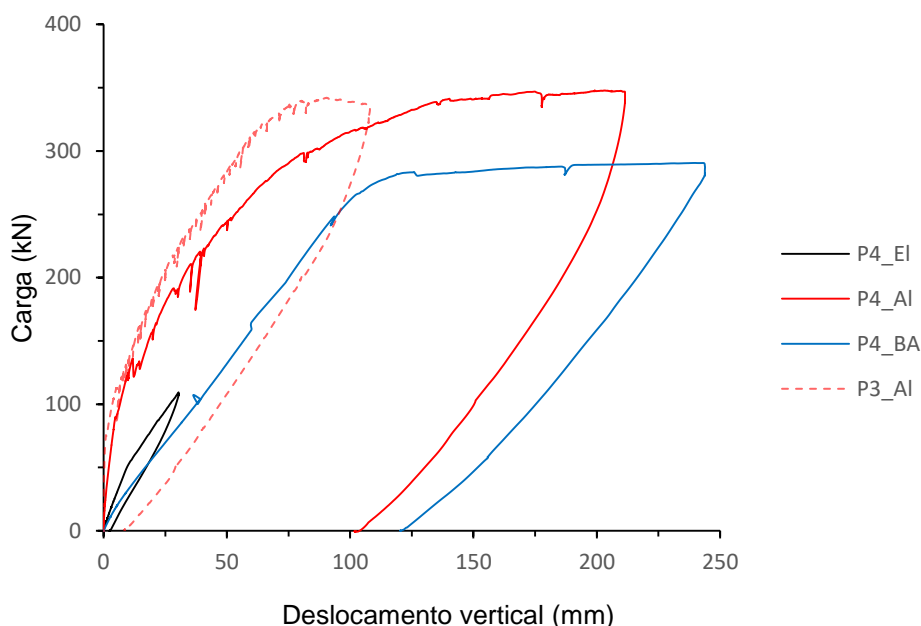
Figura 4.20 - Gráfico força-deslocamento dos ensaios relativos ao pórtico 4.

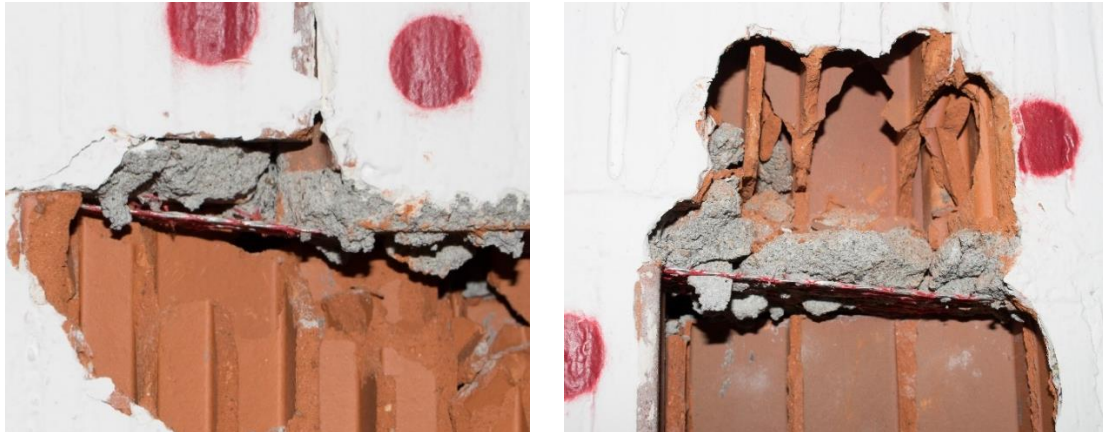
*Figura 4.23 - Armadura de junta "Murfor Compact I" tracionada no final do ensaio.*

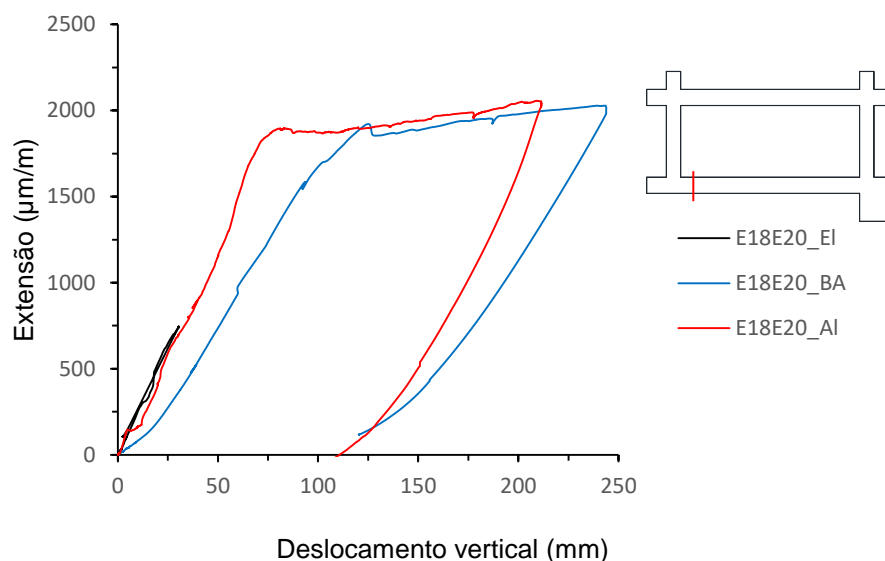
Figura 4.24 - Diagrama extensão-deslocamento vertical relativo à secção E.

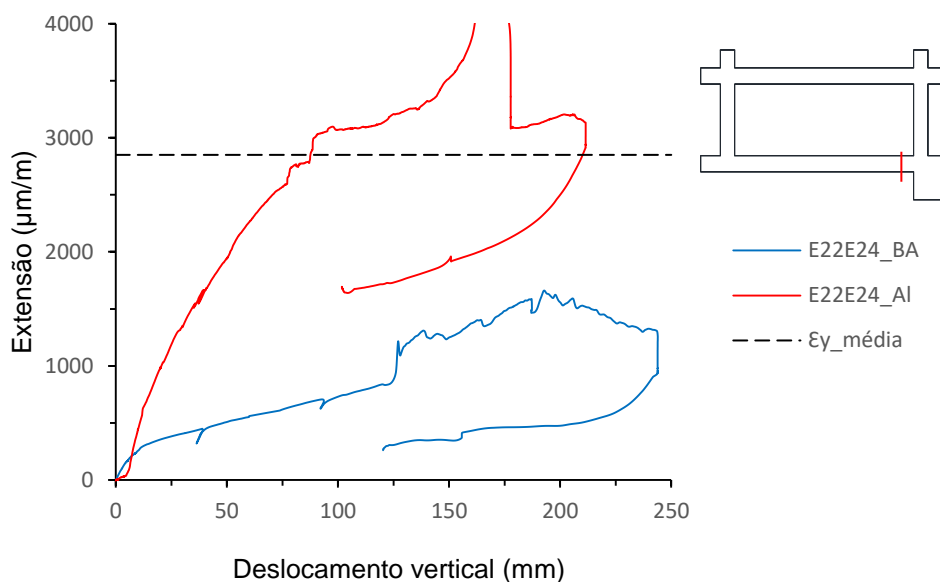
Figura 4.25 - Diagrama extensão-deslocamento vertical relativo à secção F.
