**Avaliação e caracterização de danos originados por água
em edifícios**

Dissertação para obtenção do Grau de Mestre em

Engenharia Civil

Dezembro de 2020

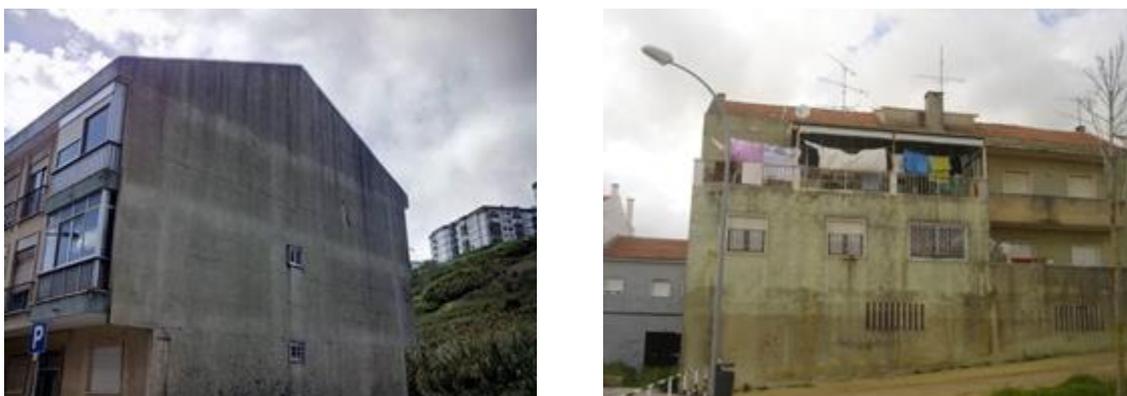
Figura 2.1 - Influência da orientação das fachadas na degradação de edifícios

A localização de um edifício tem influência na durabilidade e manutenção, dado que o edifício pode estar sujeito a condições ambientais distintas, que pressupõem diferentes conceções, materiais e pormenores construtivos. As fachadas a Sul e a Poente, mais expostas à incidência solar e à chuva batida pelo vento, exigem uma melhor e adequada conceção das fachadas e vãos (Machado, 2014). Em contrapartida, a fachada a Norte tem a mais fraca exposição solar, o que pode resultar em humidade excessiva durante os períodos de maior precipitação, como se exemplifica na figura 2.1, bem como maior probabilidade de ocorrência de condensações.

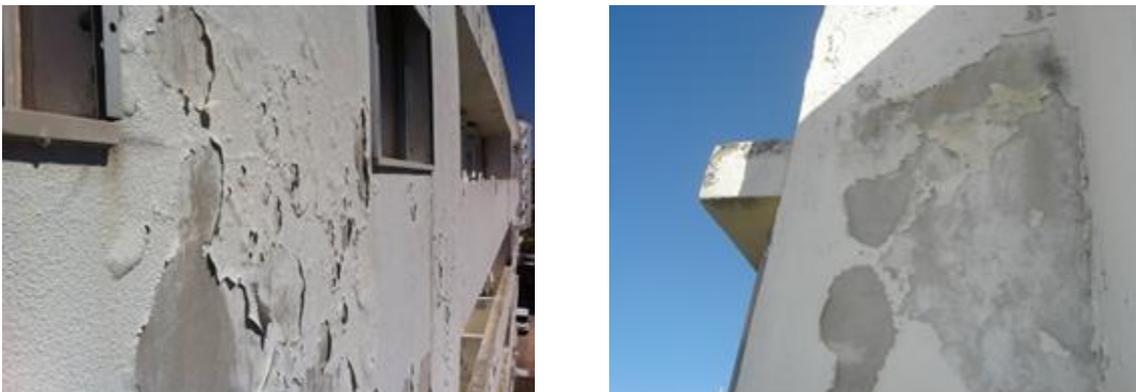
Figura 2.3 – Destacamento do revestimento em pintura de paredes exteriores

Nas paredes exteriores, os revestimentos e as juntas são geralmente os elementos onde a degradação ocorre mais depressa, por meio de infiltração da água, a qual tende a encontrar os pontos de maior permeabilidade, criando percursos no interior dos mesmos, como se observa na figura 2.3.

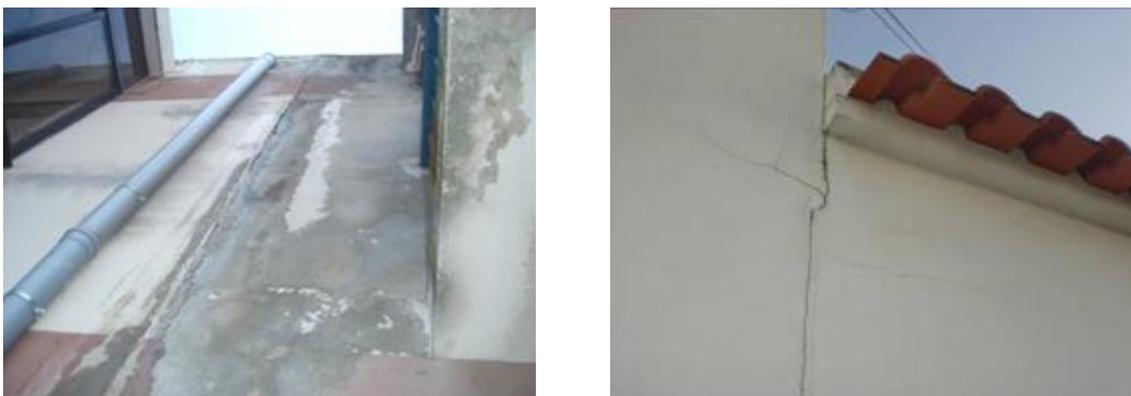
Figura 2.4 – Degradação e fissuração de juntas de dilatação em edifícios

As anomalias ao nível das juntas de dilatação dos edifícios, tais como a fissuração dos materiais de impermeabilização ou mesmo a sua degradação, visível através de aberturas e desprendimento do material de enchimento, são por vezes negligenciadas (Cordeiro, 2011). No entanto, caso não ocorram tarefas de restauro, resultam em situações prejudiciais no edifício, como se ilustra na figura 2.4.

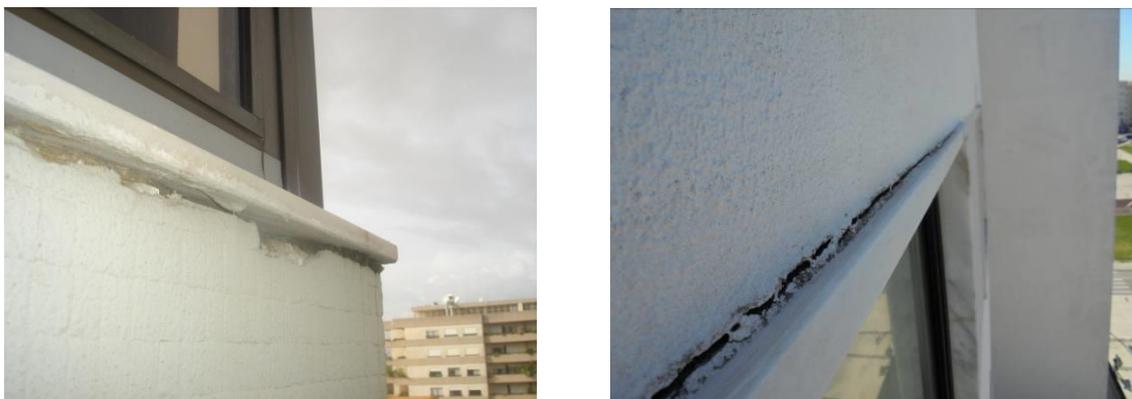
Figura 2.5 – Desgaste e desprendimento do material de vedação do peitoril e moldura da janela

As varandas, assim como as caixilharias exteriores, nas quais se enquadram as janelas, portas e portadas, são elementos que colocam regularmente problemas de estanquidade e de conservação dos materiais. A humidade de precipitação assume uma especial importância quando o material de vedação dos peitoris e soleiras, bem como a massa de vedação dos vidros exibem algum tipo de deficiência na sua estanquidade, originando a infiltração de água para o interior. (Cordeiro, 2011). A figura 2.5 ilustra o desgaste e desprendimento do material de vedação e enchimento das janelas.

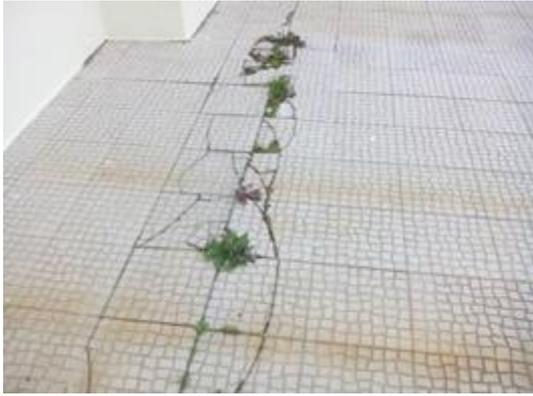
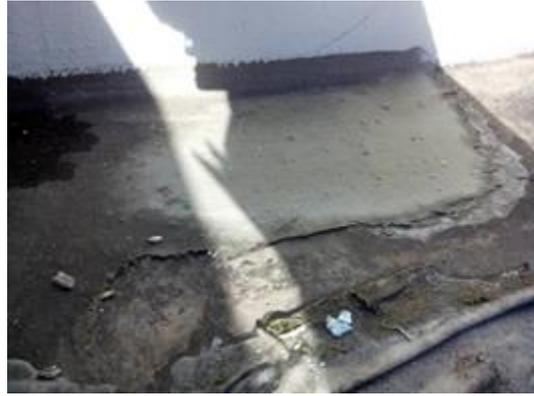
Figura 2.6 – Fissuração e arrancamento de revestimentos da cobertura em terraço

A cobertura em terraço é mais suscetível à ação dos agentes atmosféricos do que os outros elementos construtivos. Pelo facto de ser plana, a incidência da água da chuva é feita de forma mais direta e com maior intensidade, podendo ainda haver acumulação decorrente de insuficiência de inclinação. Neste tipo de cobertura, as anomalias estão relacionadas com deficiências ao nível da impermeabilização dos revestimentos, tais como descolamento, arrancamento ou fissuração, quer se trate de revestimento em ladrilhos ou de revestimento em membrana impermeabilizante, como se exemplifica na figura 2.6.

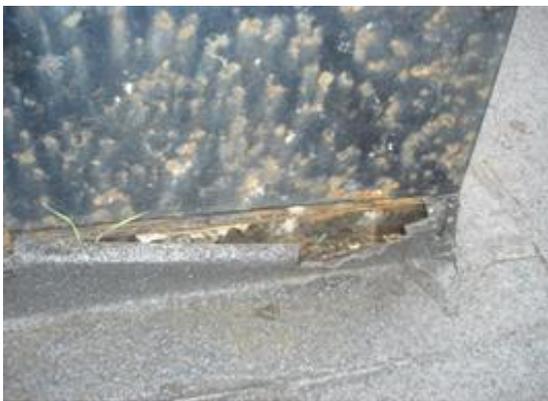
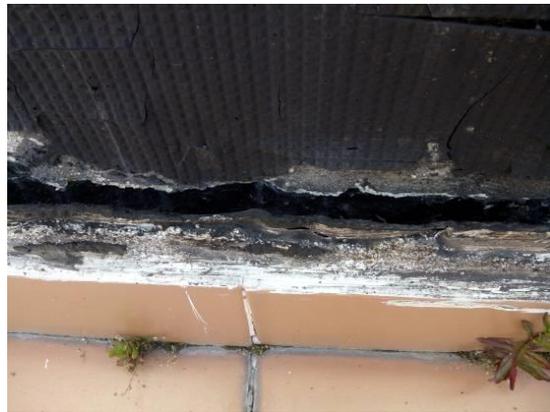
Figura 2.7 – Descolamento dos remates em platibandas

Por outro lado, ao nível dos elementos emergentes, as anomalias mais frequentes decorrem nos remates com as platibandas, como se ilustra na figura 2.7.

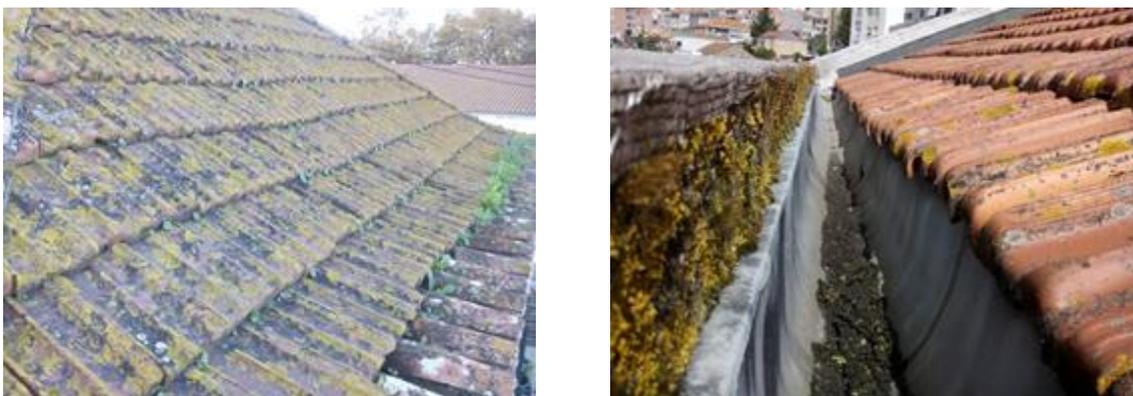
Figura 2.8 – Acumulação de musgos e detritos na cobertura em telhas cerâmicas

As coberturas inclinadas constituem o tipo de cobertura com maior tradição em Portugal, designadamente aquelas revestidas por telhas cerâmicas, ostentando duas ou mais vertentes (“águas”) por onde escorre a água da chuva. A acumulação de poeiras, folhas e outros resíduos na cobertura, dificulta o normal escoamento de águas pluviais, proporcionando o risco de infiltrações, como se ilustra na figura 2.8. À semelhança das coberturas planas, os remates com elementos singulares, tais como chaminés, clarabóias e platibandas, são, igualmente, suscetíveis de originar anomalias. Em certos tipos de cobertura, as infiltrações ocorrem ao nível das juntas das telhas, como é o caso das telhas de fibrocimento ou em painel sanduiche, o qual tem vindo a adquirir maior relevância.

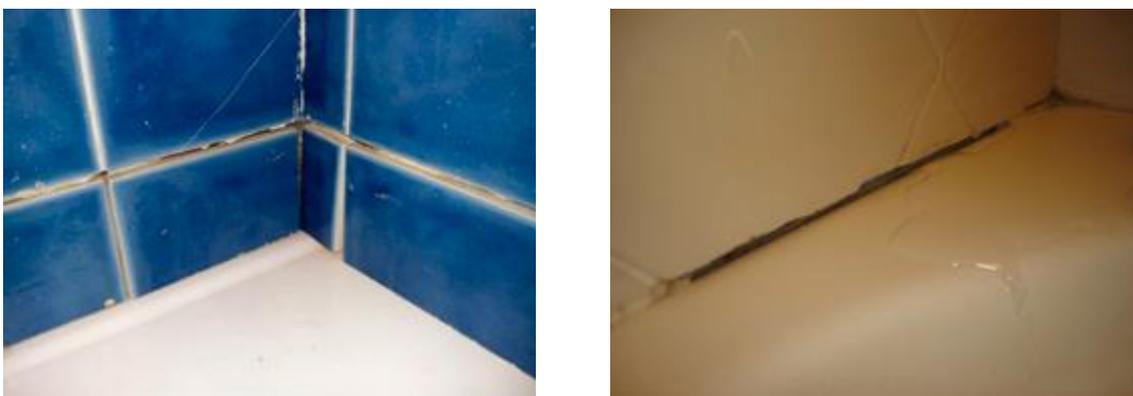
Figura 2.9 – Degradação da massa de enchimento das juntas de azulejos de instalações sanitárias

As deficiências ao nível da impermeabilização dos revestimentos, especialmente nas zonas de duche das casas de banho, provocam vários problemas de infiltração nos compartimentos contíguos. A fissuração das massas de impermeabilização e vedação nas juntas entre azulejos, apesar da aparência inócua, como se ilustra na figura 2.9, pode resultar em danos significativos a longo prazo.

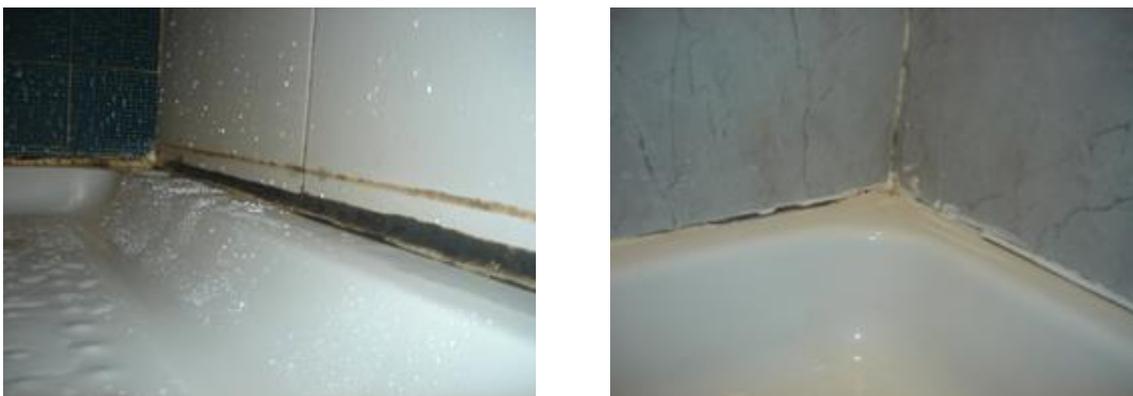
Figura 2.10 – Deficiências de isolamento do vedante nas juntas entre a base de duche e os azulejos

O vedante da junta de acabamento, à volta dos dispositivos de utilização permite a sua estanquidade, contudo exhibe baixa durabilidade face à utilização recorrente dos equipamentos, pelo que, ao mínimo sinal de deficiência, como se verifica na figura 2.10, deverá ser substituído.

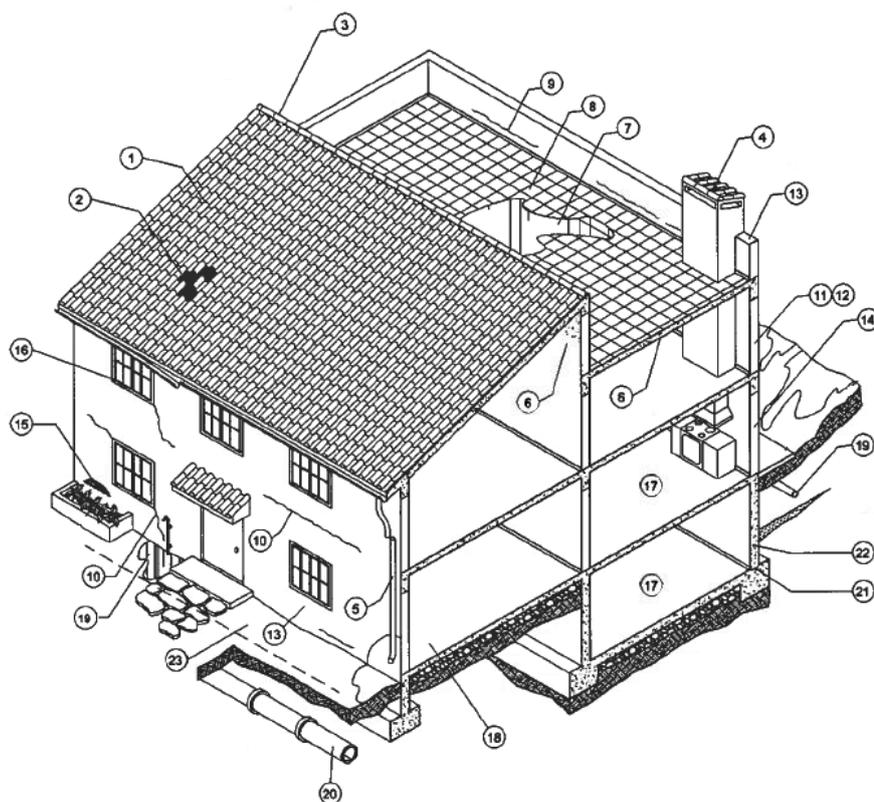
Figura 2.11 – Anomalias de humidade em elementos construtivos [adaptado de (Cóias, 2009)]

As anomalias apresentadas ao longo deste capítulo são passíveis de serem identificadas em inspeção visual, dado que apenas foram contempladas as anomalias das superfícies dos elementos construtivos. As operações de manutenção e conservação periódicas devem ser promovidas, de forma a impedir o aparecimento ou evolução de anomalias, e por outro lado, prolongar a vida útil de um edifício. De modo a sintetizar os conceitos abordados neste capítulo, na figura 2.11 e tabela 2.1 são ilustradas as origens, com base nas manifestações de humidade, e as principais anomalias com ocorrência de humidade em elementos da construção. Na tabela 2.1 apresenta-se também uma breve descrição de cada tipo de anomalia.

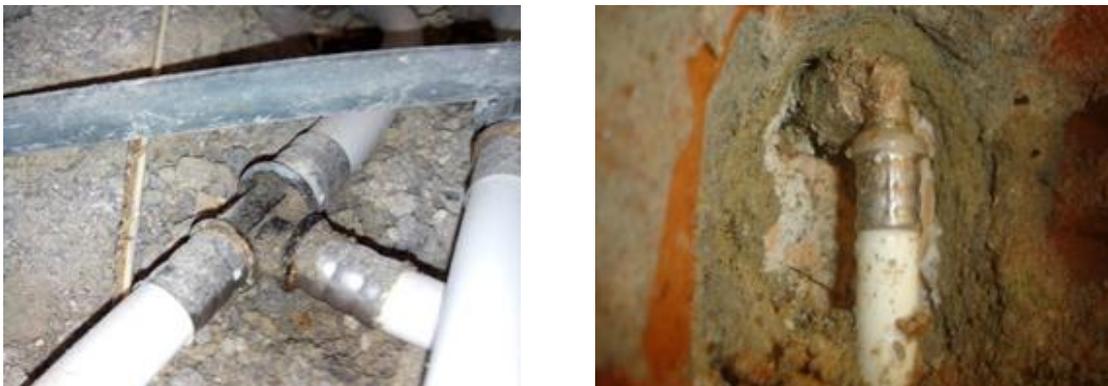
Figura 3.2 – Roturas em tubagens multicamada

As tubagens multicamada exibem, normalmente, uma cor branca e podem ser utilizadas nas redes de distribuição de água fria e quente, bem como em instalações de aquecimento. Este material, que alia a flexibilidade e baixa rugosidade e condutibilidade térmica do PEX à resistência mecânica dos metais, é conhecido pela sua versatilidade de opções, facilidade e rapidez de instalação. O ruído devido ao escoamento é reduzido, o que torna a instalação à vista uma solução atrativa. As anomalias quando ocorrem, localizam-se usualmente ao nível dos acessórios de união, como se observa na figura 3.2.

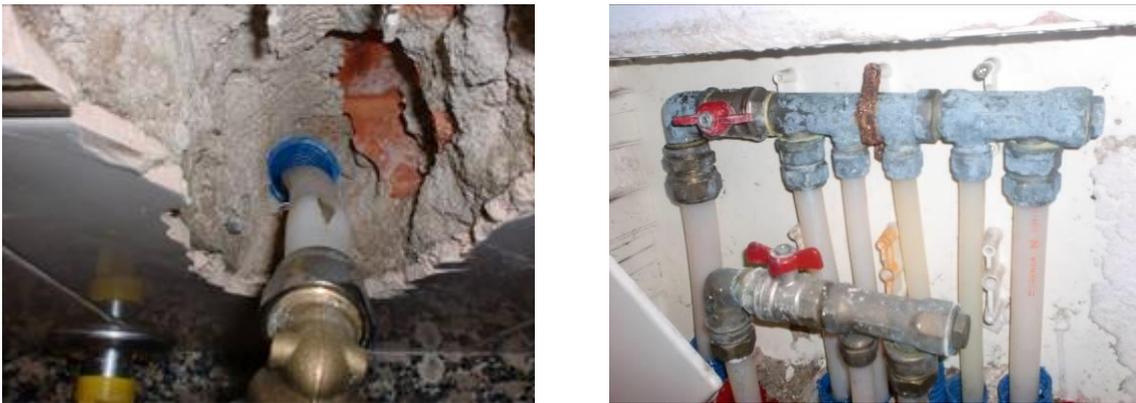
Figura 3.3 – Roturas em tubagens PEX

As tubagens PEX apresentam cor branca translúcida e podem ser utilizadas em redes de distribuição de água fria e quente, bem como nos circuitos de aquecimento. Estas são encamisadas em elementos livres, através da utilização de mangas em PVC corrugado, sendo necessária a utilização de caixas de derivação equipadas com coletores de distribuição, para que se possa fazer a transição entre os diferentes materiais. As anomalias mais comuns ocorrem na ligação entre a tubagem e a caixa de derivação, como se apresenta na figura 3.3.

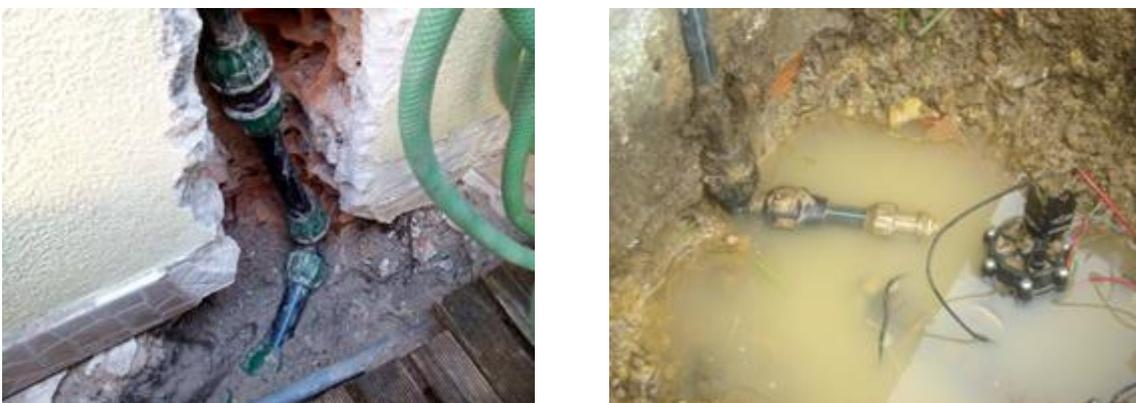
Figura 3.4 – Roturas em tubagens PEAD

As tubagens em PEAD (polietileno de alta densidade) exibem cor negra e são maioritariamente utilizadas em sistemas enterrados de distribuição de água fria e drenagem de águas residuais, sendo habitual a sua utilização nos ramais de ligação. Dado que estes tubos são comercializados em rolos, consegue obter-se grandes comprimentos de tubagem em continuidade, não sendo necessário recorrer-se à utilização de muitas peças de união. É nas uniões que surgem os riscos de rotura ou fugas, como se exibe na figura 3.4.

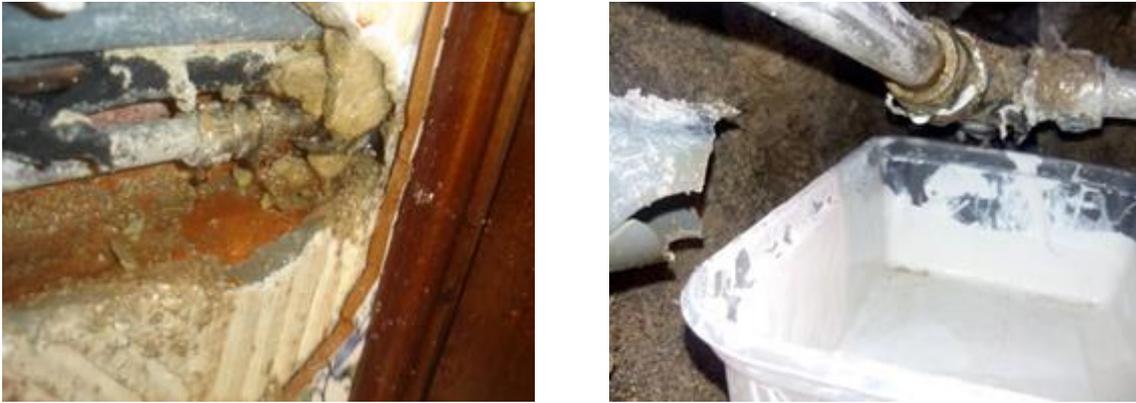
Figura 3.5 – Roturas em tubagens Inox

As tubagens de aço inox ostentam uma cor prateada e podem ser utilizadas nas redes de distribuição de água fria e quente, em situações de exposição a ambientes agressivos ou, de forma mais corrente em edifícios residenciais ou similares, em instalações à vista. As anomalias mais comuns, à semelhança de outras tubagens, ocorrem nas uniões, como se verifica na figura 3.5.

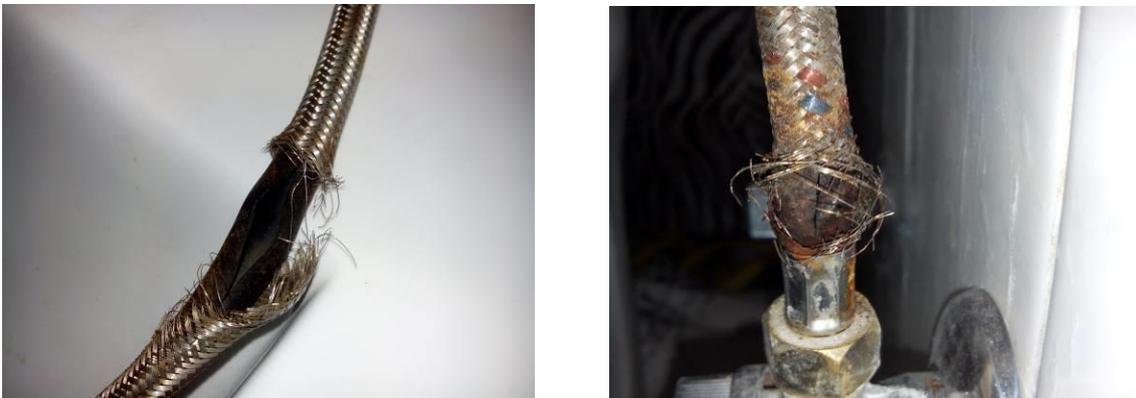
Figura 3.6 – Roturas de tubos flexíveis em malha de aço inox

Por outro lado, o aço inoxidável é o constituinte principal da manga exterior dos tubos flexíveis que estabelecem a ligação entre a canalização e o dispositivo de utilização. A borracha sintética é, por norma, o material utilizado no tubo no interior da manga. As anomalias tanto podem ocorrer no tubo de borracha como na manga metálica, como se ilustra na figura 3.6.

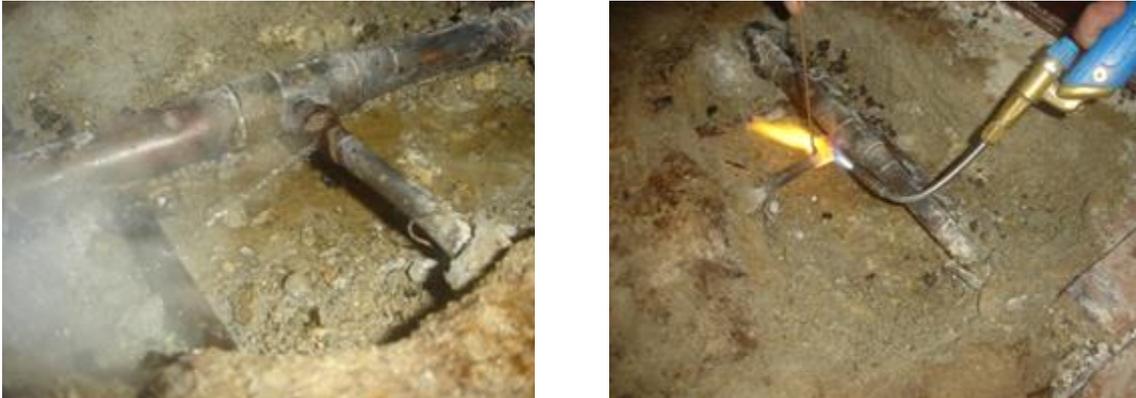
Figura 3.7 – Rotura em tubagem de cobre

As tubagens de cobre exibem uma cor avermelhada e podem ser utilizadas nas redes de distribuição de água fria e quente e ainda em sistemas de aquecimento central, onde a sua aplicação é comum devido à sua resistência a altas temperaturas e aos pequenos diâmetros de circuito fechado de radiadores. As anomalias geralmente acontecem nos acessórios de união, em particular nas mudanças de direção, como se ilustra na figura 3.7.

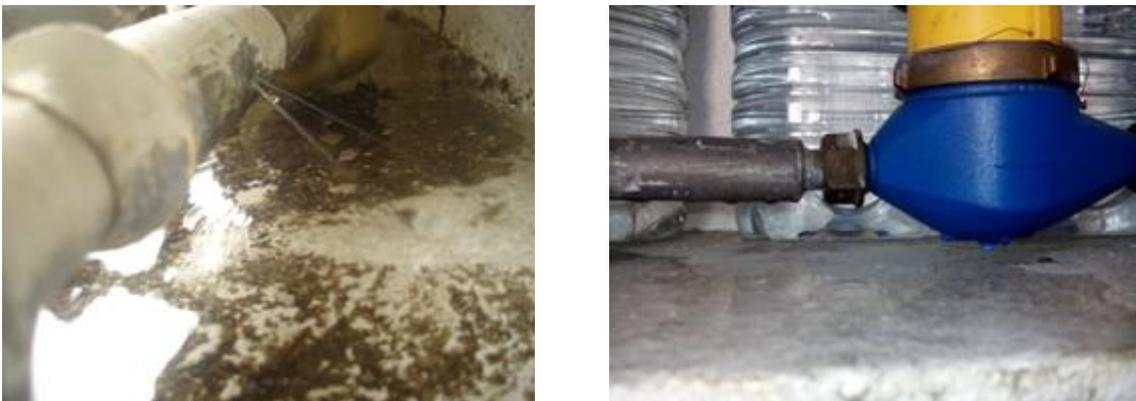
Figura 3.8 – Rotura em tubagem de chumbo

Apesar deste tipo de material ter sido proibido há várias décadas por razões de saúde pública, ainda se encontram edifícios com antigas canalizações de chumbo, em particular na região de Lisboa, onde o autor desenvolveu a sua atividade de peritagem patrimonial. Na figura 3.8 são apresentados exemplos de roturas neste tipo de canalizações.

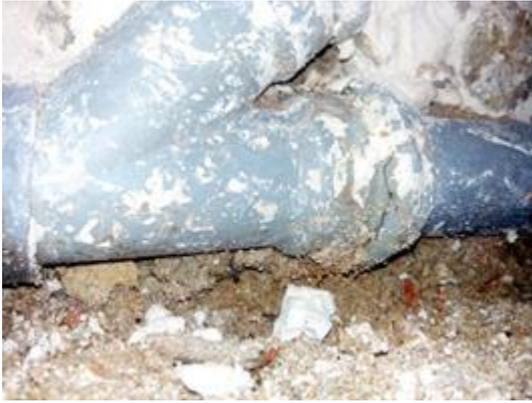
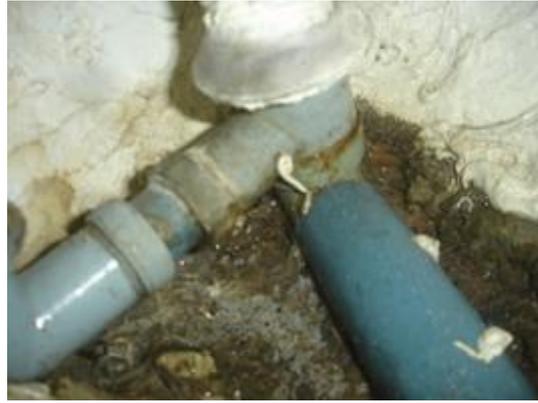
Figura 3.10 – Roturas em tubagens PVC

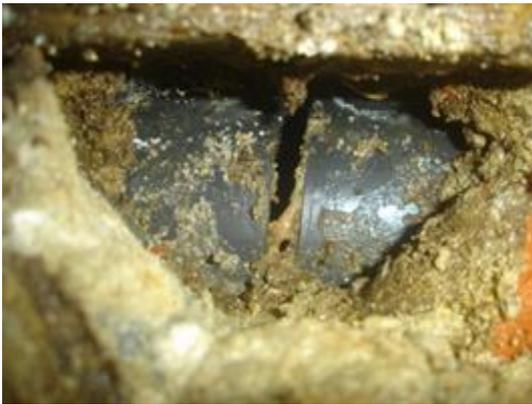
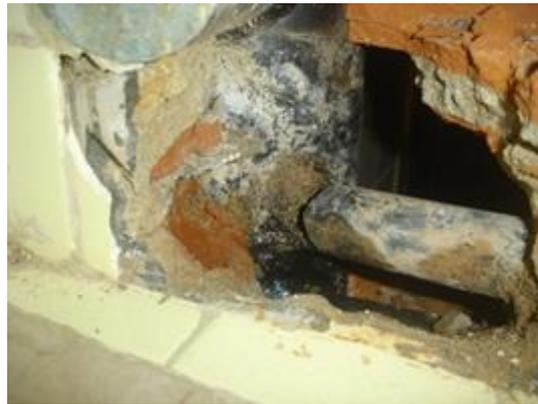
Figura 3.11 – Roturas em tubagens PE

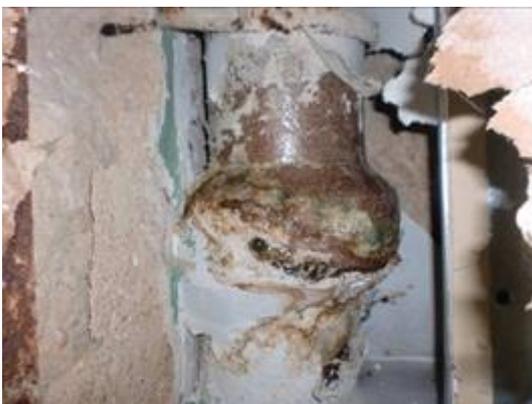
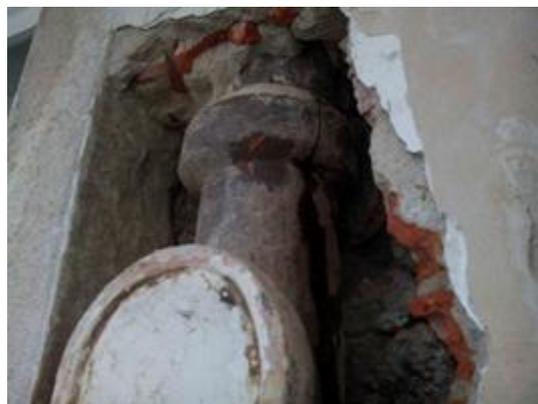
Figura 3.12 – Roturas de tubagens em grés

A utilização deste material na drenagem de águas foi frequente na primeira metade do século passado, quando começaram a ser correntes as instalações sanitárias no interior das habitações, sendo ainda possível encontrar manilhas em grés cerâmico em alguns edifícios antigos, principalmente na zona de Lisboa. O grés também era usado recorrentemente em tubagens enterradas como coletores prediais e ramais de ligação, sendo esta a sua principal aplicação atualmente. O seu elevado peso, que torna difícil o seu manuseamento e aplicação, e a fragilidade do material, principalmente em tubagens de menor espessura com pequenos diâmetros, levaram ao seu abandono gradual. Na figura 3.12 são ilustrados exemplos de anomalias neste tipo de material.

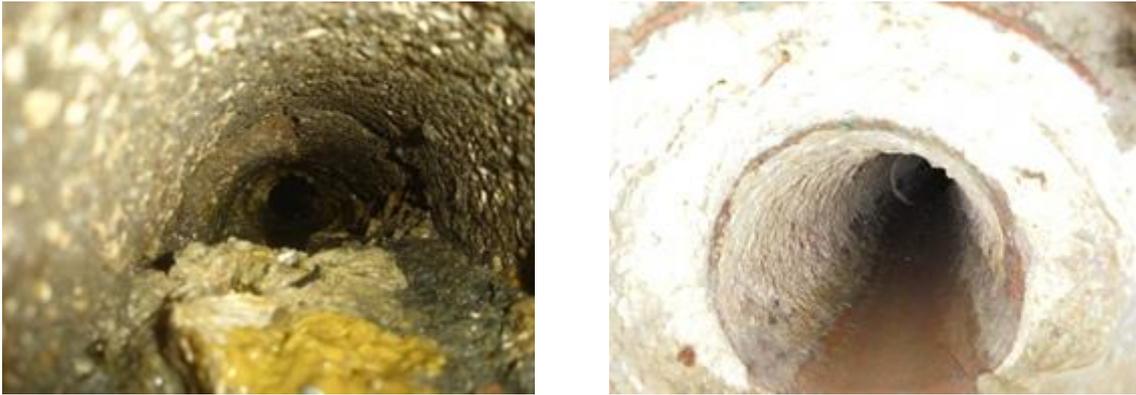
Figura 3.13 – Roturas de tubagens em betão

A principal aplicação das tubagens de betão é subterrânea, sendo bastante muito utilizada em sistemas públicos de drenagem, com grandes diâmetros e sujeita a solicitações estruturais importantes. As tubagens em betão são capazes de resistir à água sem grande deterioração, e praticamente não requerem manutenção, devido principalmente ao facto de não apresentarem riscos de corrosão. Tal como as tubagens em grés, as tubagens em betão possuem um elevado peso próprio, o que dificulta a sua instalação, mas apresentam um custo mais reduzido. Na figura 3.13 são ilustrados exemplos de anomalias neste tipo de material.

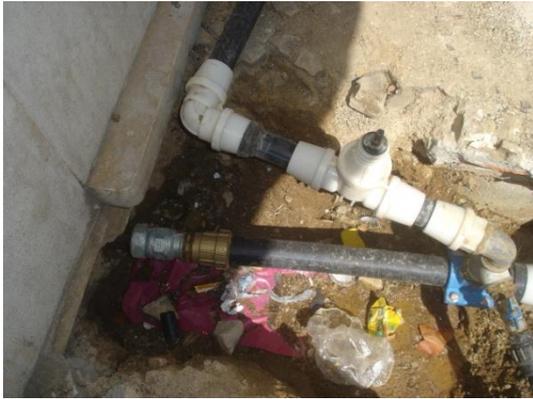
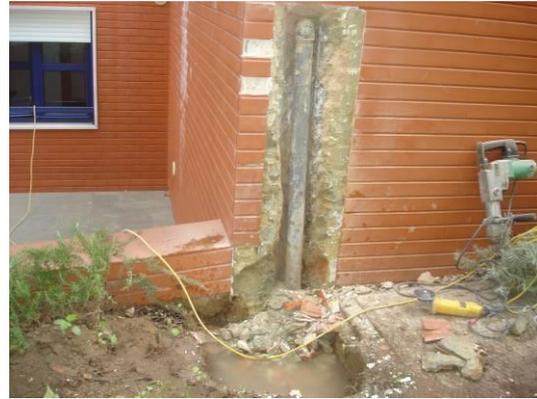
Figura 3.14 – Roturas em ramais de ligação

designadamente de ramais de ligação (Figura 3.14), de ramais de introdução coletivo e individual (Figura 3.15) e de colunas de distribuição (Figura 3.16).

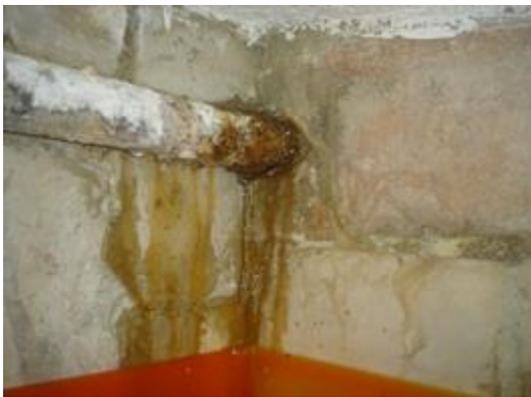
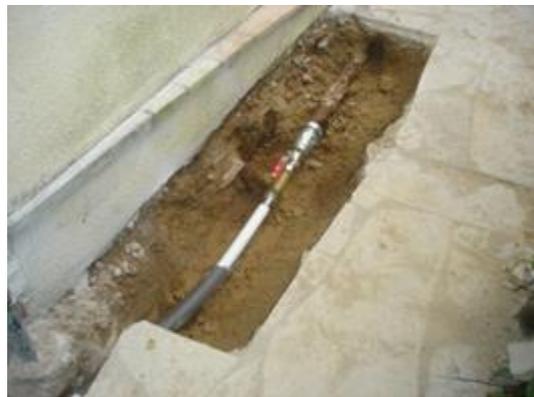
Figura 3.15 – Roturas em ramais de introdução

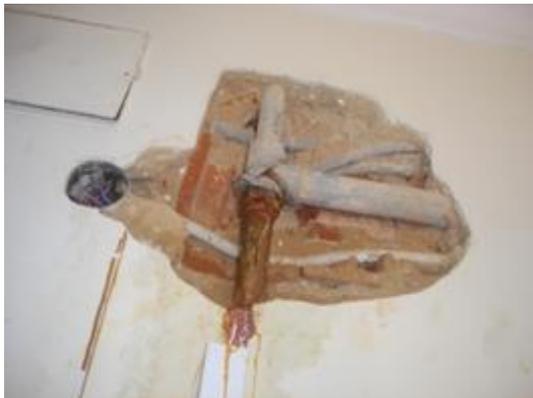
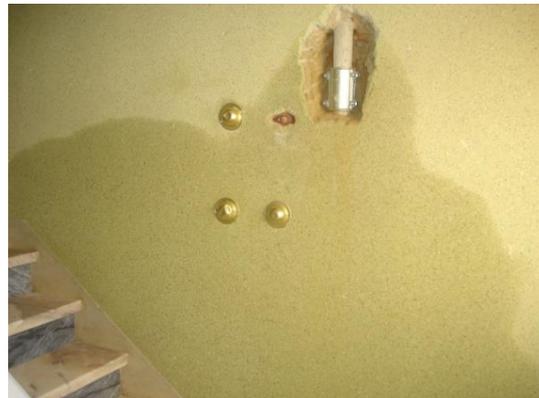
Figura 3.16 – Roturas em colunas de distribuição

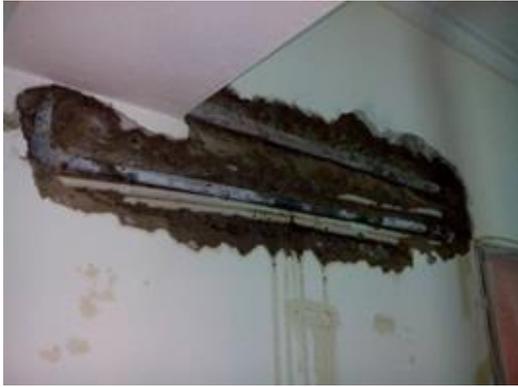
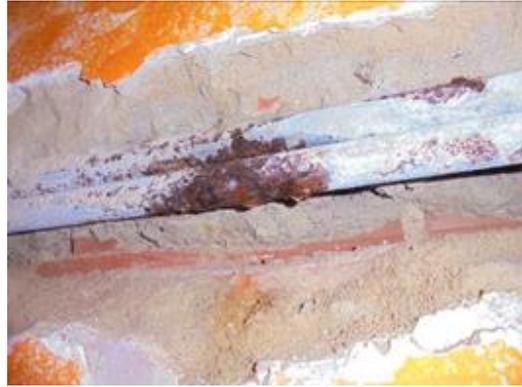
Figura 3.17 – Roturas em ramais de distribuição

Em seguida, são exibidos exemplos de canalizações compreendidas entre os contadores e os dispositivos de utilização, incluindo, especificamente exemplos de ramais de distribuição (Figura 3.17) e alimentação (Figura 3.18). Adicionalmente, são apresentados exemplos de acessórios (Figura 3.19). Em tubagens metálicas, pode ainda ocorrer a diminuição ou obstrução do caudal de saída como consequência de incrustação de quantidades significativas de calcário no interior das tubagens, como se ilustra na figura 3.20.

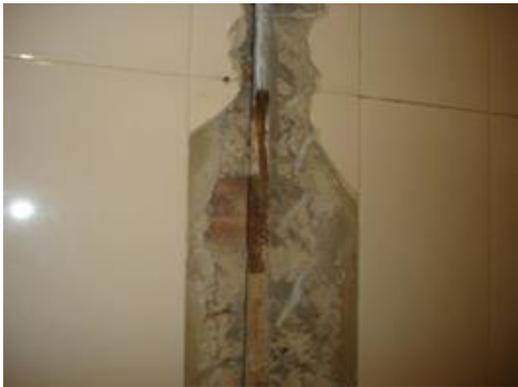
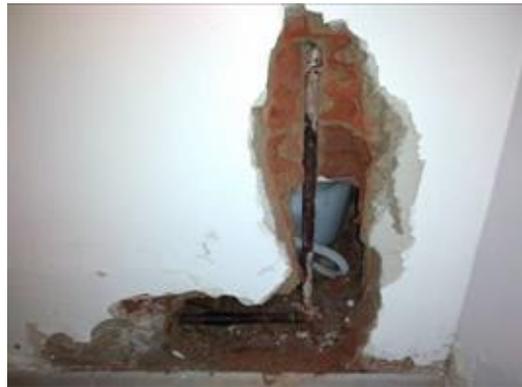
Figura 3.18 – Roturas em ramais de alimentação

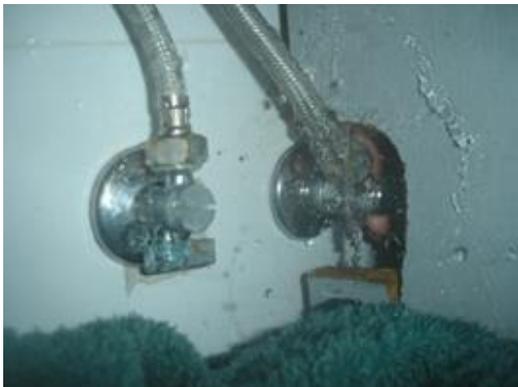
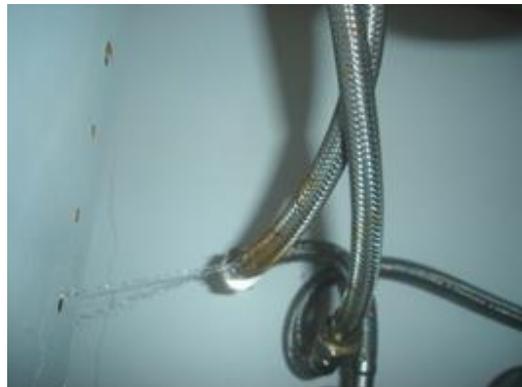
Figura 3.19 – Roturas em acessórios da rede de distribuição

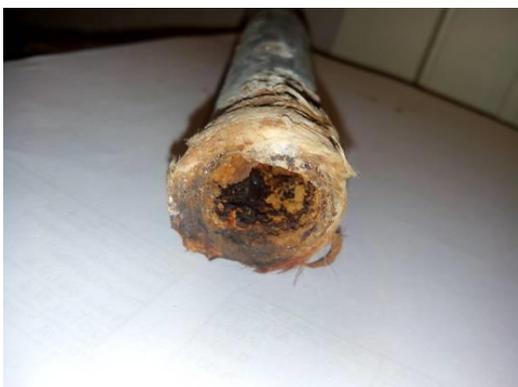
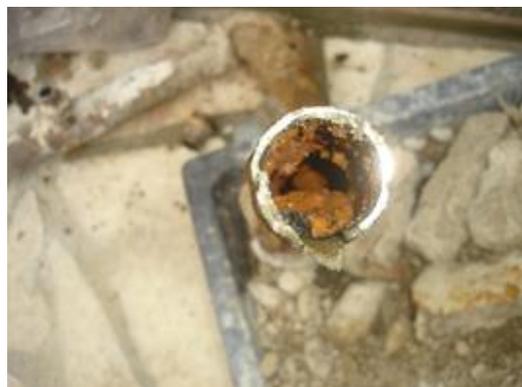
Figura 3.20 – Acumulação de incrustações de tubagens metálicas

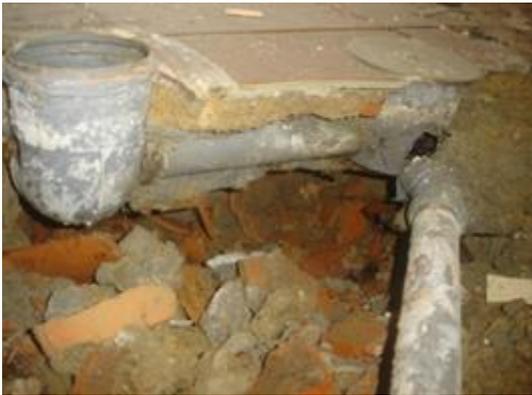
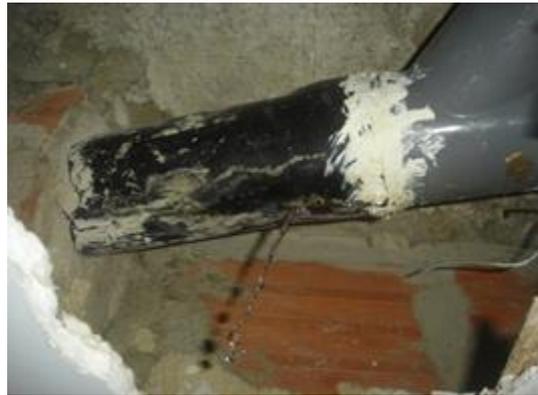
Figura 3.21 – Roturas em ramais de descarga

As redes de drenagem de águas residuais domésticas e pluviais podem apresentar anomalias diversas nos vários componentes das redes. Na rede de drenagem de águas residuais, as anomalias mais comuns são as roturas e fugas em tubagens, por deslocamentos dos elementos da construção, por cedência das juntas, por deficiente ligação entre tubagens, acessórios e equipamentos, ou ainda por deformações elevadas. Na figura 3.21 ilustram-se exemplos de roturas em ramais de descarga e na figura 3.22 mostram-se danos em tubos de queda.

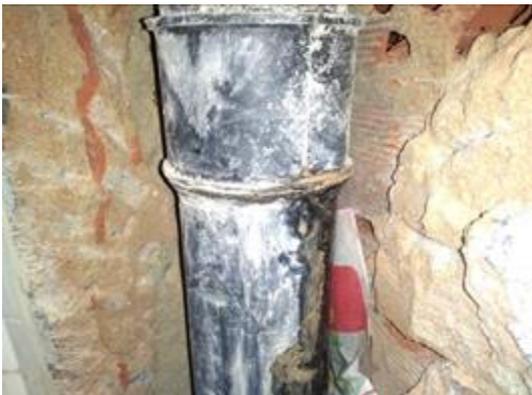
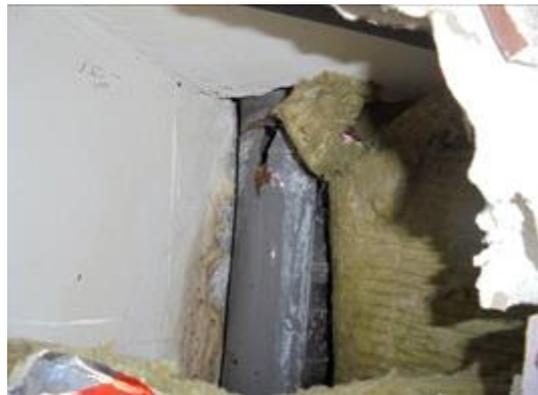
Figura 3.22 – Roturas em tubos de queda

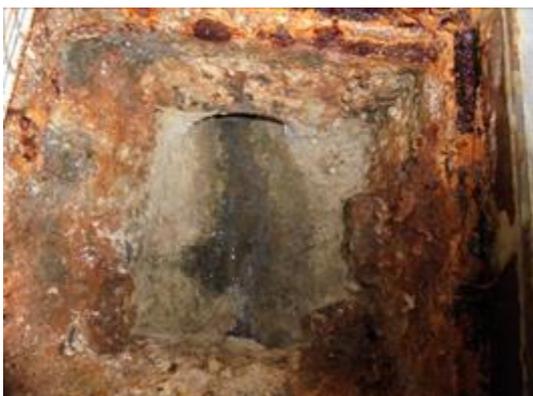
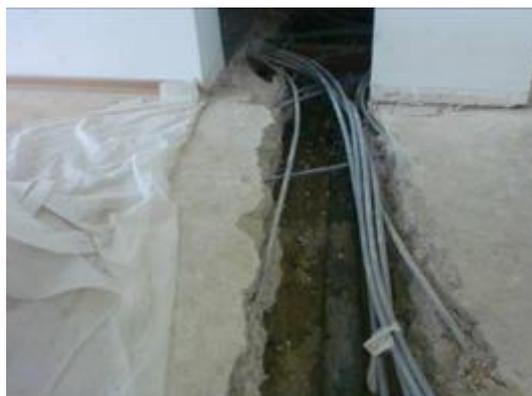
Figura 3.23 – Roturas em câmaras de inspeção e coletores prediais

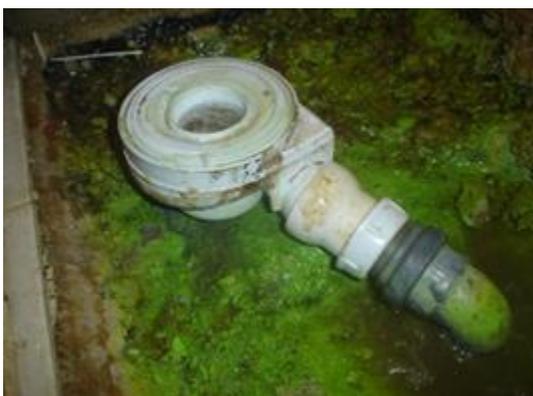
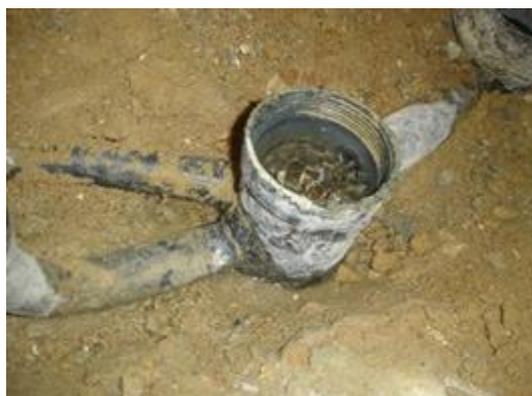
Figura 3.24 – Roturas em acessórios da rede de águas residuais

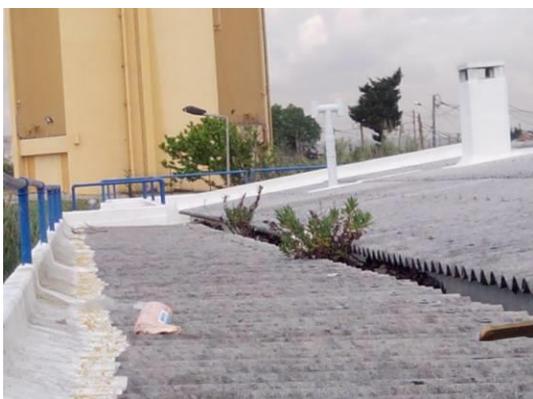
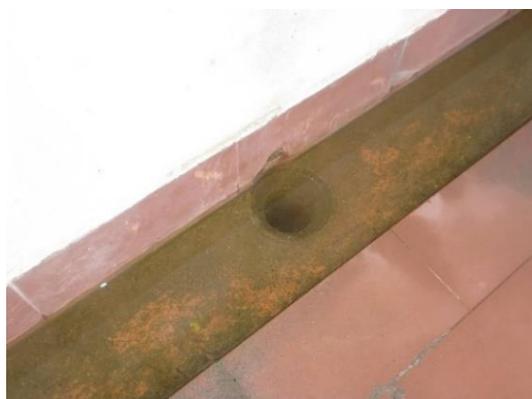
Figura 3.25 – Entupimentos de caleiras do sistema de drenagem de águas pluviais de coberturas

A rede de drenagem de águas pluviais é aquela que melhor permite a identificação das anomalias através da inspeção visual, porque grande parte dos componentes que asseguram o escoamento de águas pluviais estão, por norma, instalados à vista, sendo assim possível a deteção de entupimentos, troços soltos e fugas nos tubos de queda, como se exemplifica na figura 3.25.

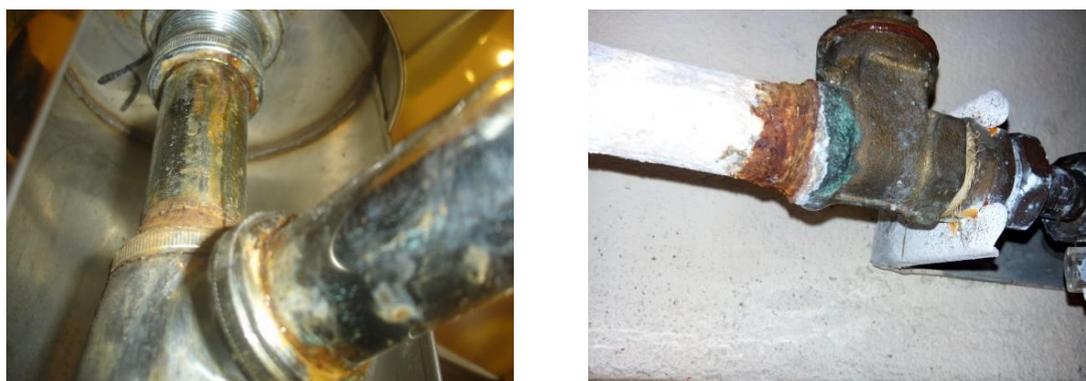
Figura 3.28 – Identificação de acessórios com corrosão em ação de manutenção preventiva condicionada

A manutenção preventiva condicionada consiste no planeamento periódico de inspeções para a avaliação do estado de degradação e desempenho dos elementos. Esta estratégia, com mais fácil implementação, promove o aumento da capacidade para detetar quando e onde é necessária a intervenção, com redução do número de anomalias imprevistas. Em contrapartida, depende de um método de diagnóstico válido durante a inspeção, com a definição correta do estado do elemento (Flores, 2002). Por norma, é fácil aplicar este tipo de manutenção a componentes visíveis, tal como se exemplifica na figura 3.28.

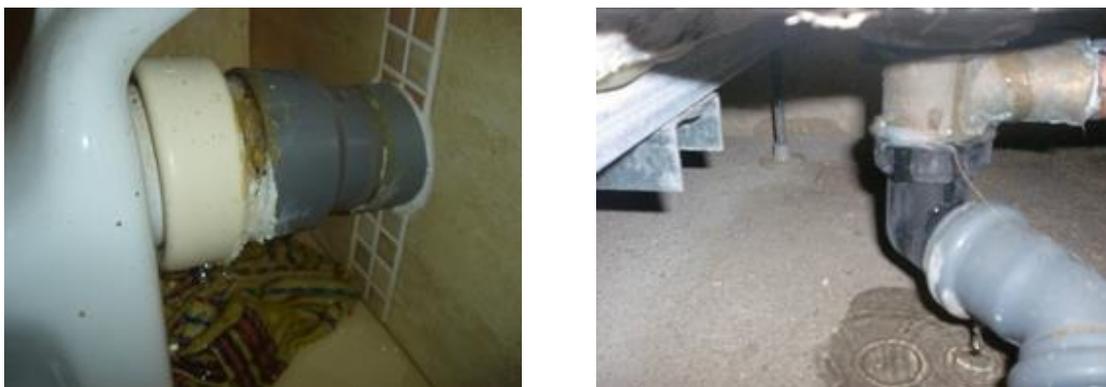
Figura 3.29 – Deficiências de estanquidade devido a desgaste das juntas de ligação das tubagens

A inspeção é um dos métodos mais utilizados no diagnóstico de anomalias, pelo facto de ser de simples realização, de custos reduzidos e de não necessitar de equipamento especial, podendo, em certas condições, ser realizada por uma pessoa não especializada na área. A inspeção pode assentar na observação visual, em meios de acesso simples ou no recurso a equipamentos de utilização simples (Cordeiro, 2011). Na figura 3.29 são apresentadas anomalias em redes prediais que poderiam ter sido evitadas com inspeção atempada.

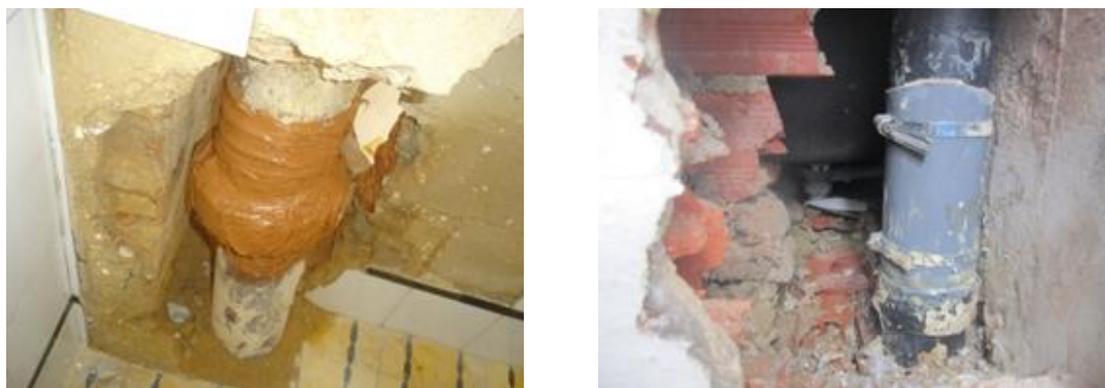
Figura 3.30 – Solução de reparação em tubos de queda da rede de drenagem de águas residuais

As ações de reparação em redes hidráulicas prediais adquirem grande importância na manutenção de edifícios pela frequência com que se tornam necessárias e pelo facto de muitas vezes, não ser possível proceder a substituições (Rodrigues, 1989). No caso de tubagens que atravessem vários pisos em edifícios embutidas em paredes ou instaladas em ductos, como por exemplo os tubos de queda, a substituição é, em geral, complexa e onerosa, especialmente devido aos custos acrescidos com trabalhos de construção civil, sendo realizada apenas quando é estritamente necessário. Na figura 3.30

são apresentadas algumas soluções de reparação provisórias, nem sempre ideais, mas que permitem a continuidade do funcionamento no curto prazo.

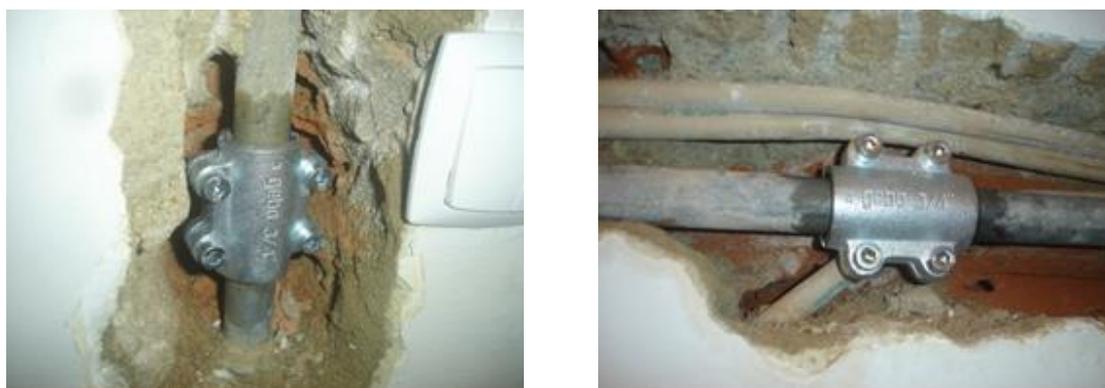
A reparação com recurso a braçadeira, como se ilustra na figura 3.31 é comum em canalizações de aço galvanizado. Este tipo de reparação, embora de cariz temporário, permite que a rede volte ao nível de desempenho exigível, até que seja possível uma reparação mais duradoura, ou substituição.

Figura 3.31 – Reparação com recurso a braçadeira de tubagens em aço galvanizado

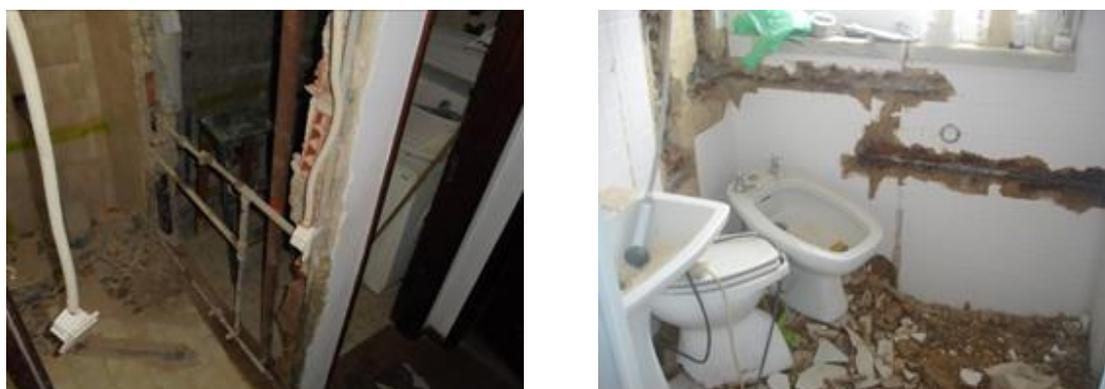
Figura 3.32 – Substituição integral da canalização devido à identificação de várias anomalias

Em edifícios mais antigos, é frequente encontrar redes hidráulicas que atingiram o limite da sua vida útil com o conseqüente desgaste dos materiais e que apresentam defeitos e anomalias tais que impedem o seu funcionamento, obrigando à sua substituição integral (Brás, 2015). Na figura 3.32 são exibidas situações em que a substituição foi necessária.

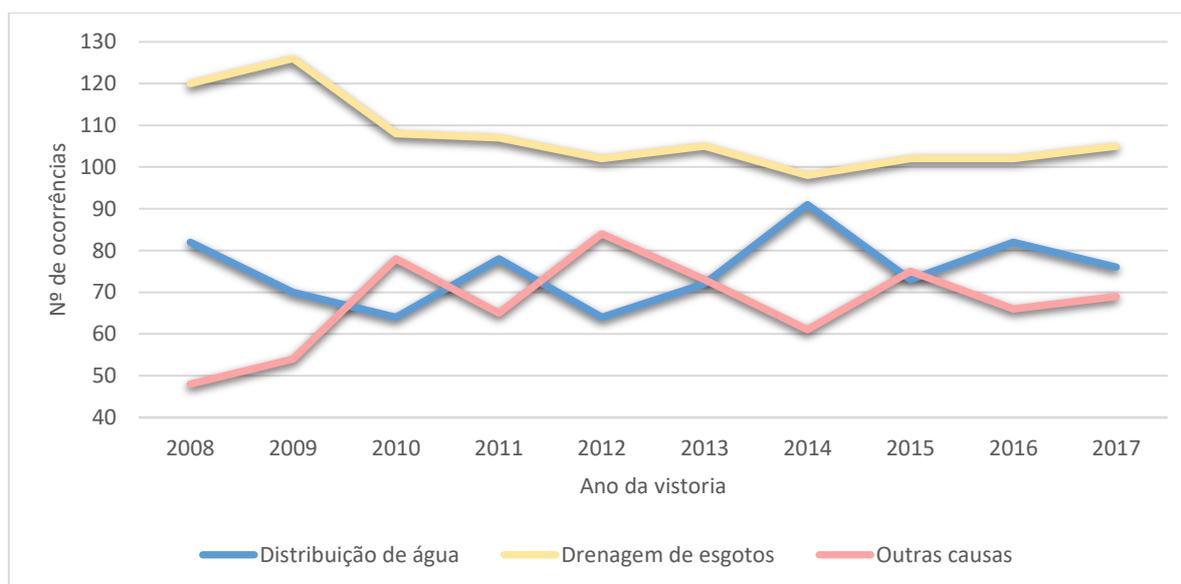
Figura 5.1 – Número de ocorrências por tipo de sinistro em cada ano de vistorias

O único ano que escapa a esta tendência, ainda que de forma pouco acentuada, é o ano de 2014, no qual o número de ocorrências de sinistros em redes de distribuição de água excede, em cerca de 50%, o número de sinistros por outras causas.

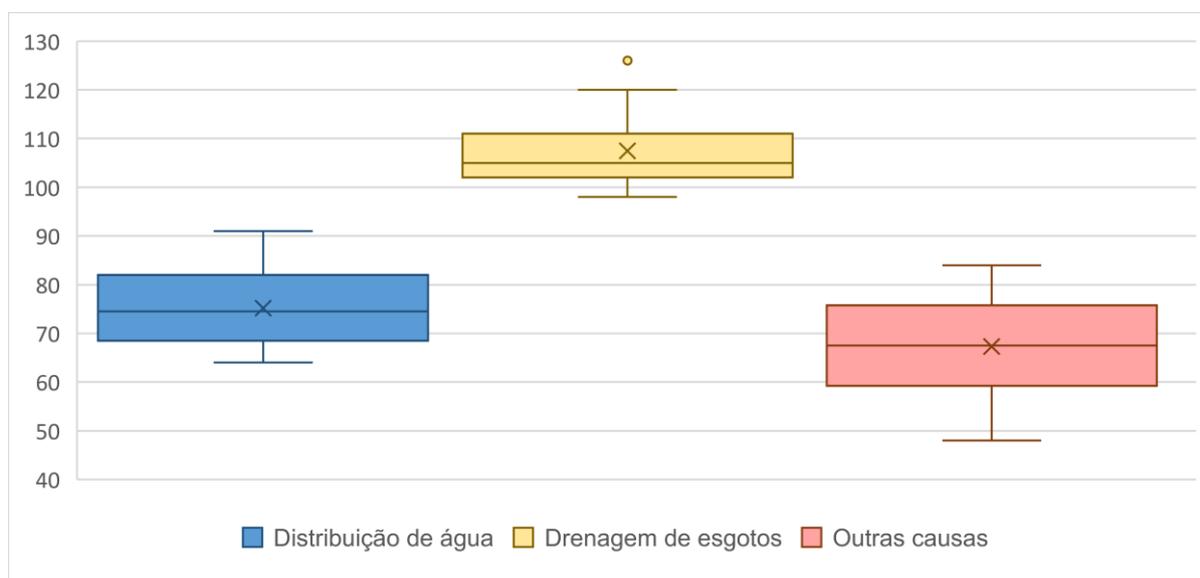
Figura 5.2 – Diagramas box & whiskers relativos à amostra organizada por tipo de sinistro ao longo dos anos

No que diz respeito às medidas de dispersão, a amplitude e o desvio padrão mostram que as ocorrências externas às redes hidráulicas apresentam uma maior variabilidade de resultados.
