**Avaliação e caracterização de danos originados por água
em edifícios**

Dissertação para obtenção do Grau de Mestre em

Engenharia Civil

Dezembro de 2020

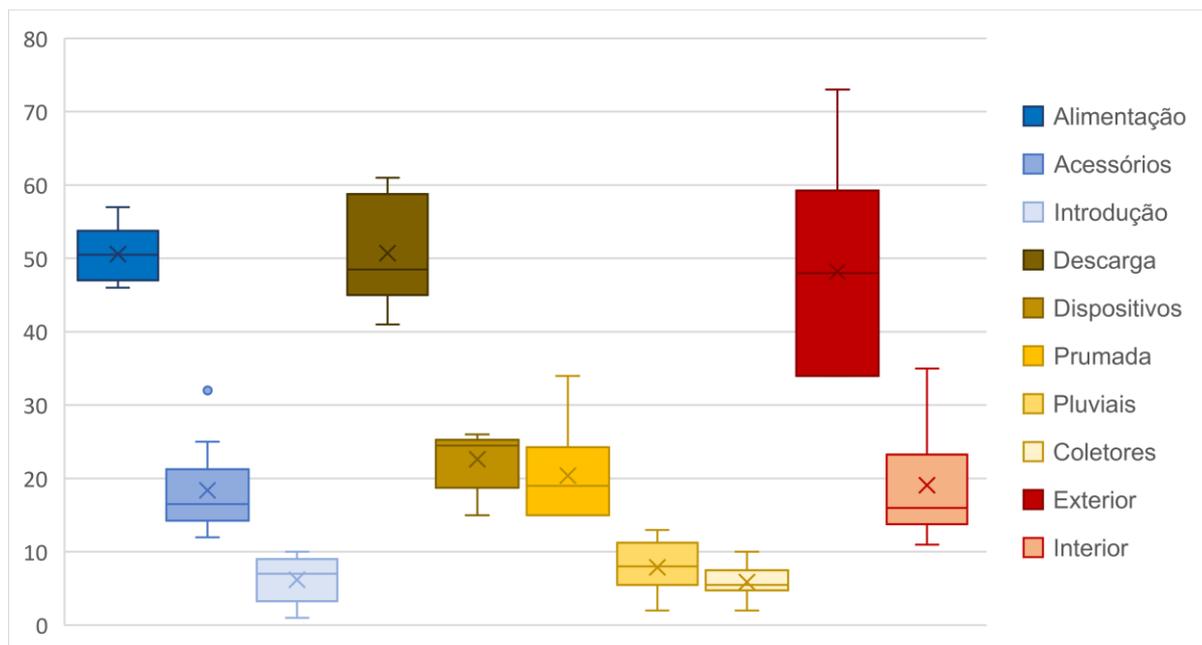
Figura 5.6 – Diagramas box & whiskers relativos à amostra organizada por subtipo de sinistro ao longo dos anos

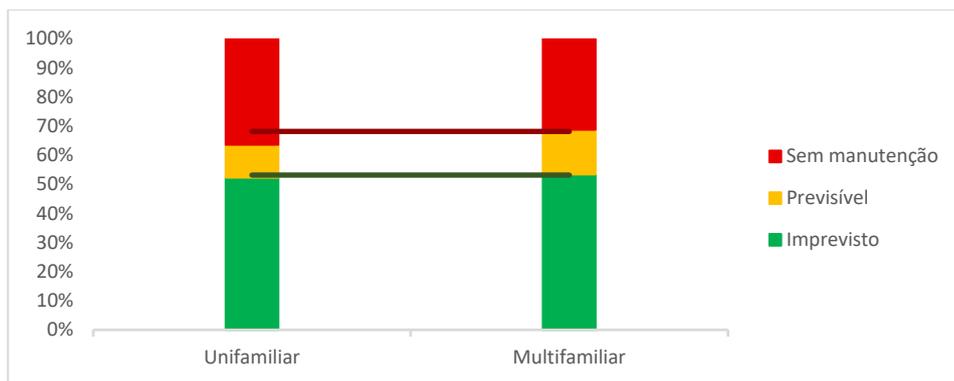
Apesar da redução do peso dos sinistros em redes de drenagem observada nas habitações unifamiliares, a figura 5.10 mostra que, neste tipo de habitação, o peso dos sinistros decorrentes de falta de ações de manutenção preventiva excede ligeiramente o peso que estes sinistros apresentam globalmente (tabela 5.29), o que não deixa de ser surpreendente tendo em conta a responsabilidade mais direta dos proprietários destas habitações.

Figura 5.10 – Distribuição de ocorrências por tipo de habitação e por grau de previsibilidade dos sinistros

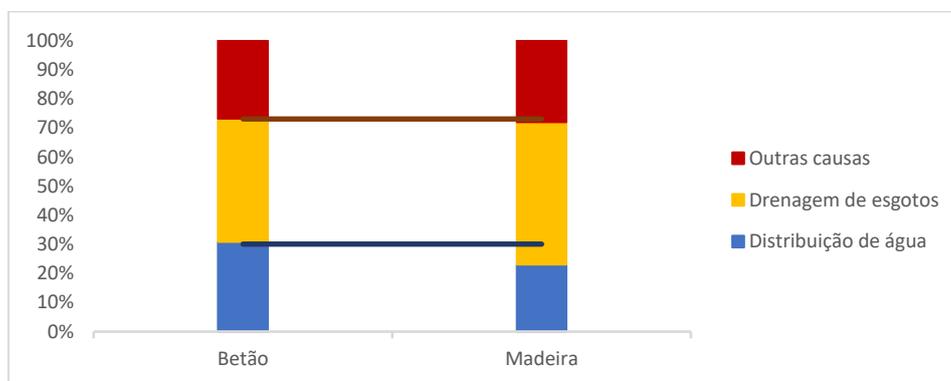
Figura 5.11 – Distribuição de ocorrências por tipo de sinistro e por estrutura de construção

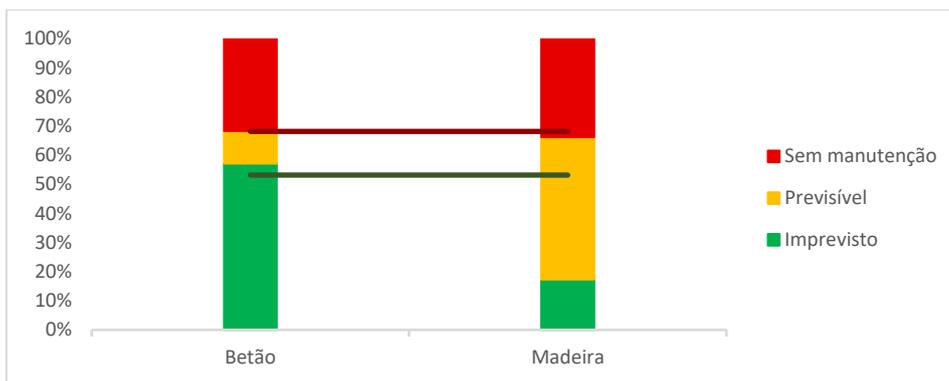
Figura 5.12 – Distribuição de ocorrências por estrutura de construção e por grau de previsibilidade dos sinistros

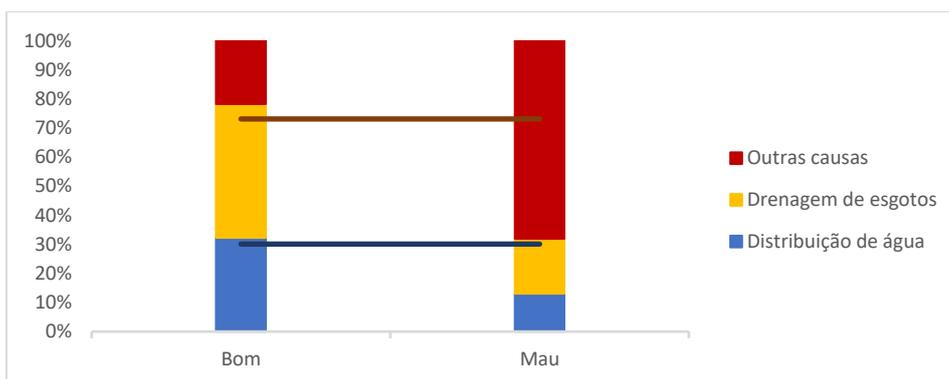
Figura 5.13 – Distribuição de ocorrências por tipo de sinistro e por estado de conservação da habitação

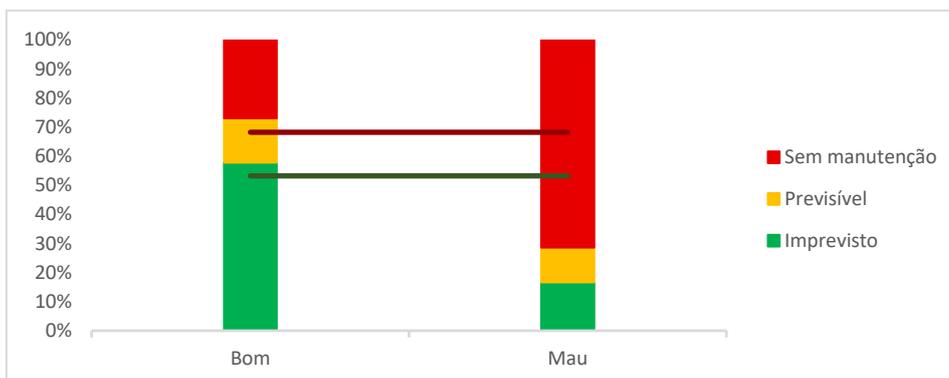
Figura 5.14 – Distribuição de ocorrências por grau de previsibilidade e por estado de conservação da habitação

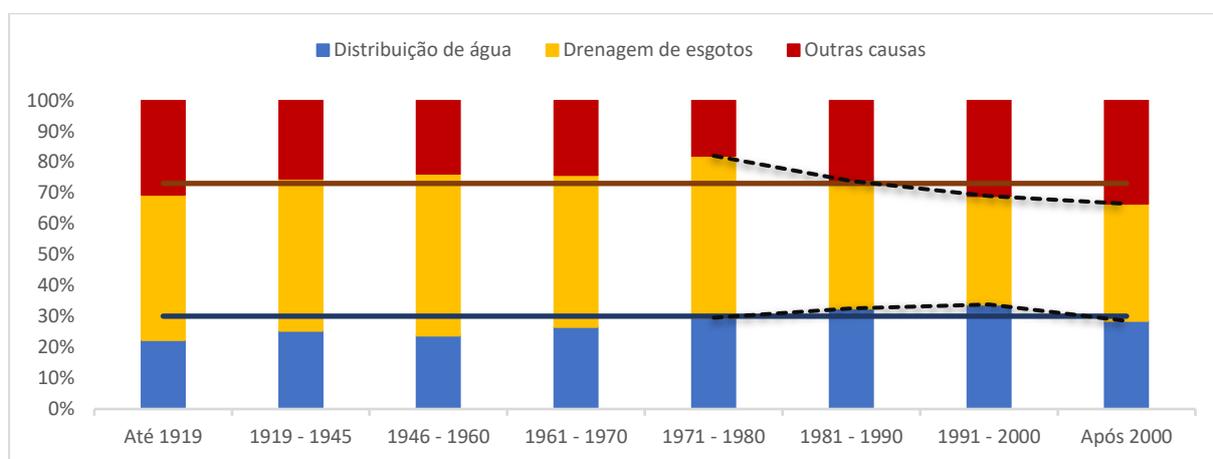
Figura 5.15 – Distribuição de ocorrências por tipo de sinistro e por época de construção

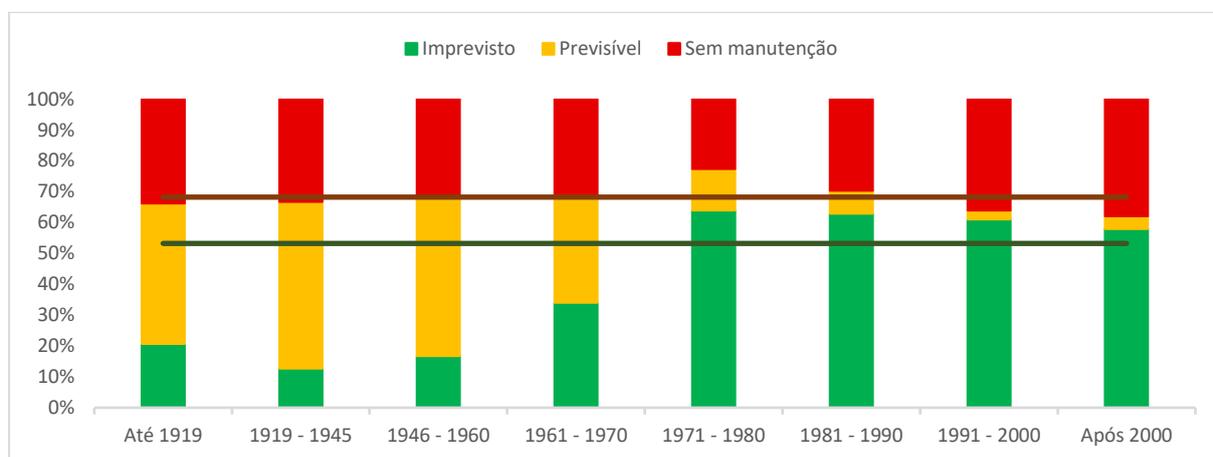
Figura 5.16 – Distribuição de ocorrências por época de construção e por grau de previsibilidade dos sinistros

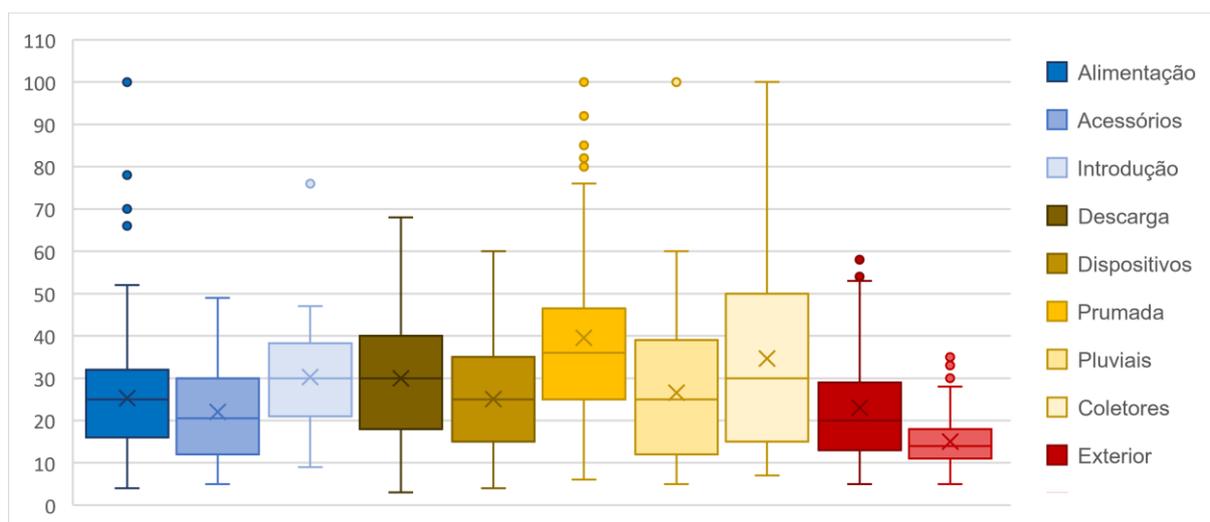
Figura 5.19 – Diagramas box & whiskers relativos à amostra organizada por durabilidade média dos elementos consoante o subtipo de sinistro

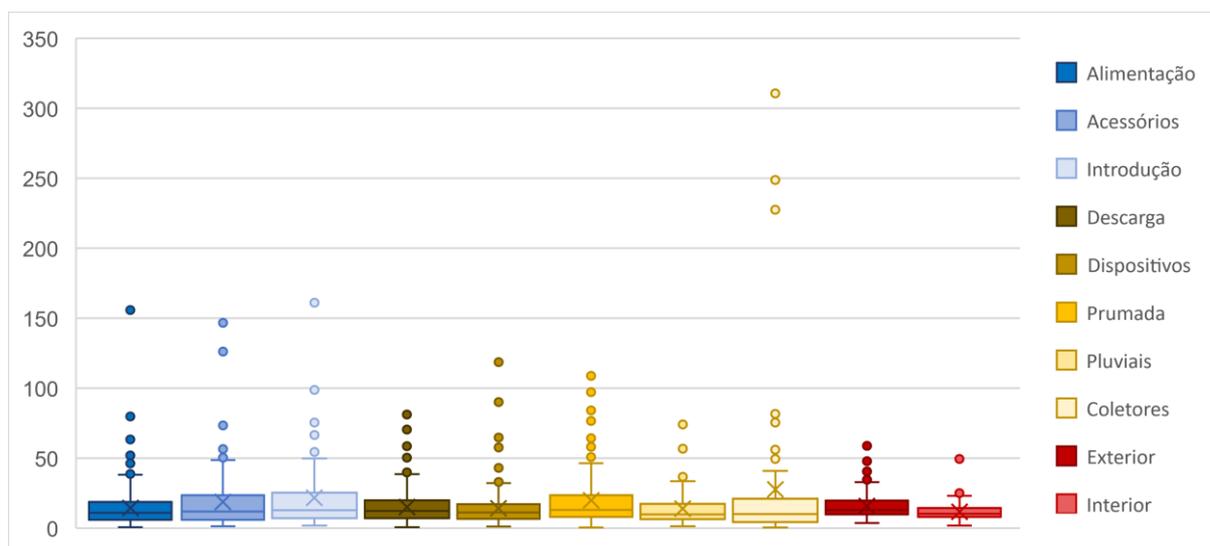
Figura 5.20 – Diagramas box & whiskers relativos à amostra organizada por custo médio dos prejuízos emergentes consoante o subtipo de sinistro

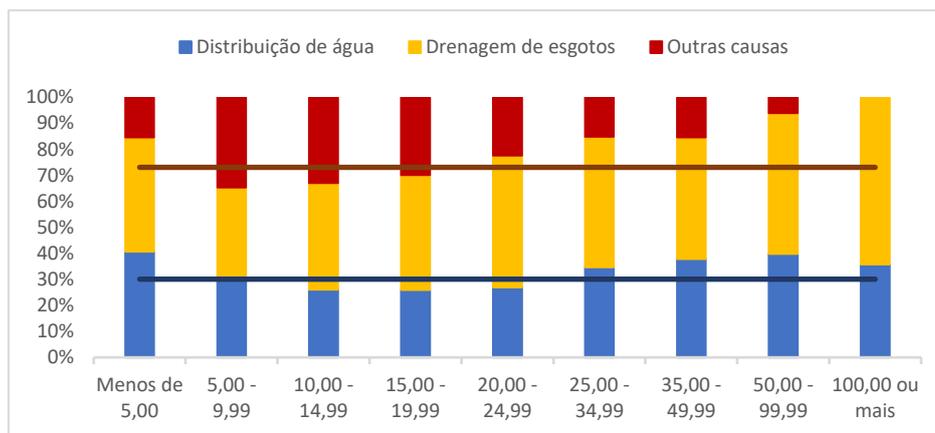
Figura 5.21 – Distribuição dos tipos de sinistros por intervalo de custo (€/m²) dos prejuízos emergentes

dos sinistros em redes de drenagem aumenta com o aumento do intervalo de custo em oposição à diminuição do peso dos danos em elementos de construção externos às redes hidráulicas.

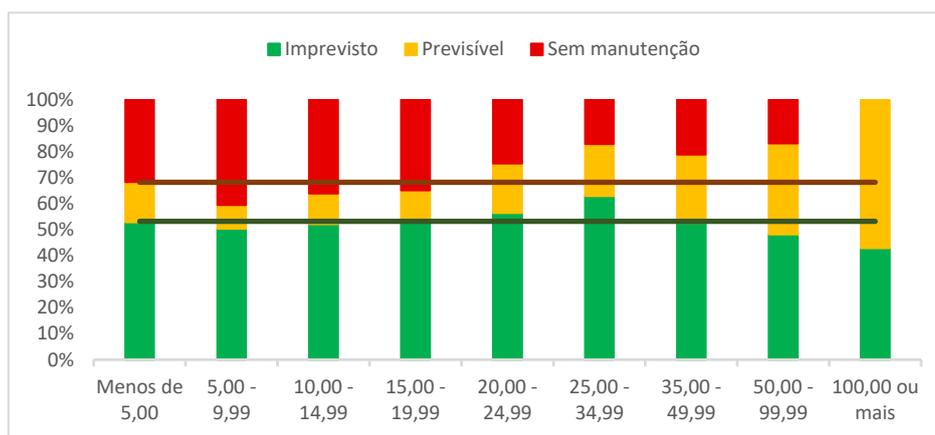
Figura 5.22 – Distribuição de ocorrências por intervalo de custo (€/m²) dos prejuízos e por grau de previsibilidade dos sinistros

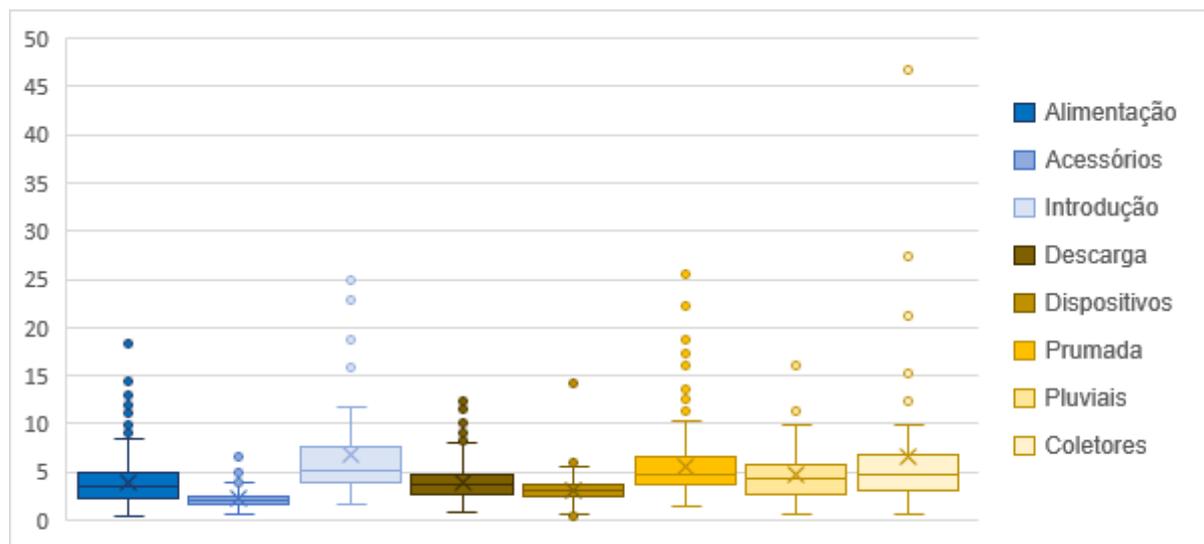
Figura 5.23 – Diagramas box & whiskers relativos à amostra organizada por custo médio de reparação das redes hidráulicas e por subtipo de sinistro
