REABILITAÇÃO TÉRMICA DE FACHADAS DE EDIFÍCIOS ANTIGOS

Dissertação para obtenção do Grau de Mestre em

Engenharia Civil

Outubro de 2016

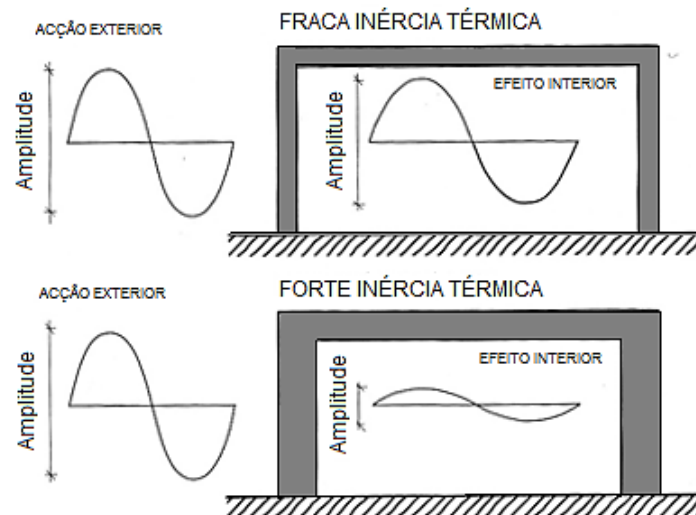
Figura 3.1: Efeito da inércia térmica nas oscilações térmicas do ar interior [adaptado de [Braga, et al., 2009]]

Assim, consegue-se garantir uma temperatura do espaço interior com oscilações inferiores às existentes no exterior, tal como se pode observar na Figura 3.1 [Braga, *et al.*, 2009].

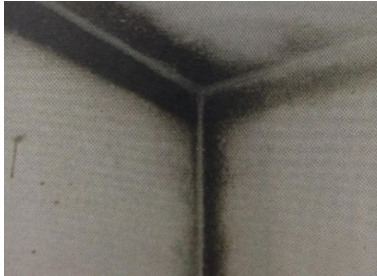
Figura 3.10: Machas de humidade em ponte térmica [Alves, *et al.*, 2011]

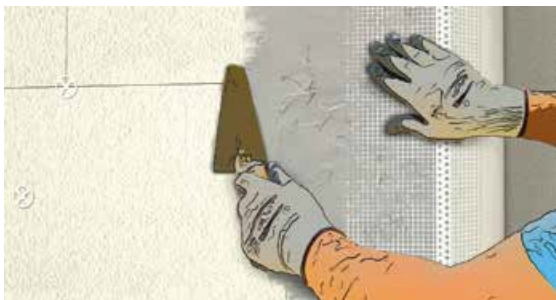
Figura 3.14: Colocação de cantoneiras de reforço nas arestas das fachadas (esquinas e contorno de vãos) [APFAC, 2015]

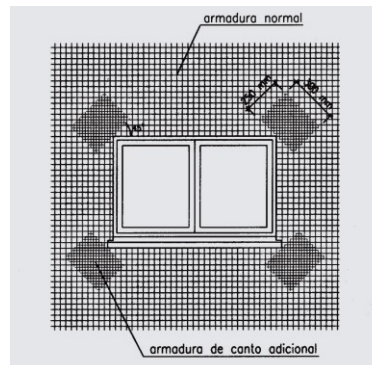
Figura 3.15: Remates nos cantos dos vãos envidraçados com reforço de armadura [Anselmo, *et al.*, 2004]

A armadura aplicada entre as camadas de reboco permite melhorar a resistência mecânica do reboco, garantindo uma maior durabilidade do sistema de isolamento térmico aos choques [Freitas, 2002]. Em zonas expostas e sujeitas a ações mecânicas mais severas, como por exemplo as fachadas em pisos térreos com acesso ao público, deve ser adicionada à armadura normal, uma armadura de reforço do mesmo material (“armadura de reforço”), até à cota de 2 m, de forma a reforçar significativamente a resistência do reboco exterior aos choques [(Anselmo, *et al.*, 2004), (Malanho & Veiga, 2012), (Braga, *et al.*, 2009)]. Em todas as arestas do ETICS devem ser colocadas cantoneiras de reforço, coladas diretamente ao isolamento térmico e aplicadas por baixo da armadura (Figura 3.14). Os cantos dos vãos envidraçados devem também ser reforçados com faixas de armadura com (0,3 x 0,3) m² coladas diretamente ao isolamento térmico, antes da aplicação do reboco (Figura 3.15) [APFAC, 2014].

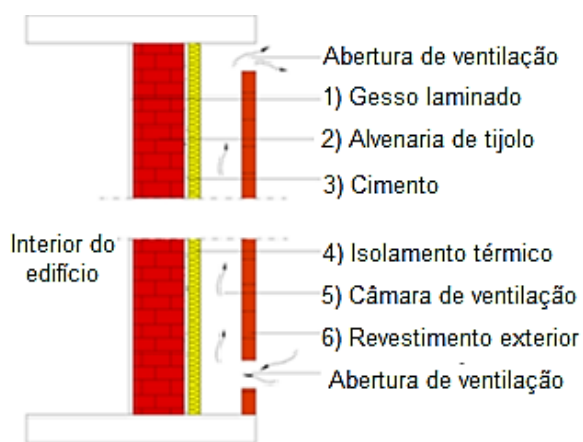
Figura 3.17: Secção esquemática com o efeito de chaminé representado [adaptado de [Aneli, Gagliano, & Nocera, 2016]]

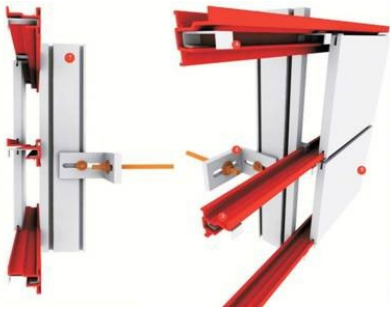
Figura 3.18: Estrutura de fixação para revestimentos de grande espessura [Construlink.com, 2006]

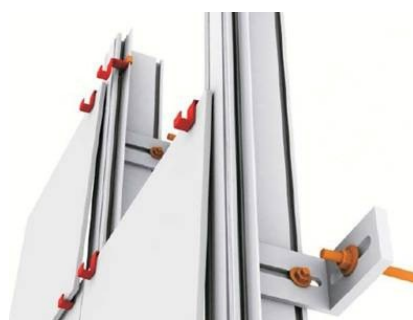
Figura 3.21: Sistema sobreposto para revestimentos de espessura fina [Construlink.com, 2006]

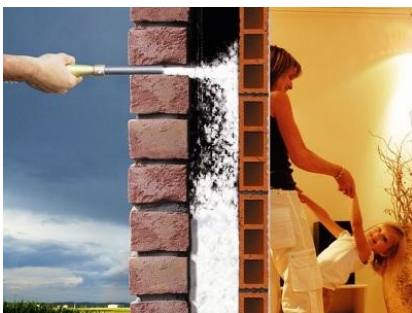
Figura 3.22: Injeção de lã mineral (MW) na caixa-de-ar para reforço térmico de paredes duplas [Knauf Insulation, 2012]

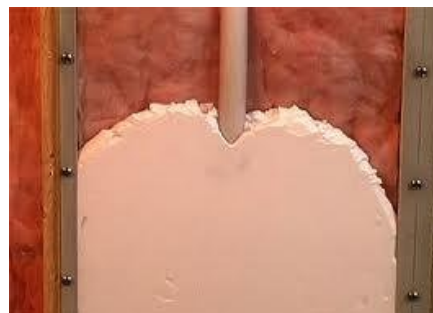
Figura 3.23: Injeção de espuma rígida de poliuretano (PUR); para reforço térmico de paredes duplas [w8]

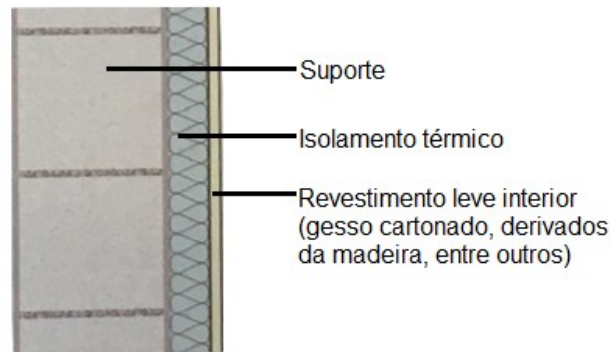
Figura 3.25: Esquema do sistema de isolamento térmico pelo interior com revestimento aderente [adaptado de [Alves, *et al.*, 2011]]

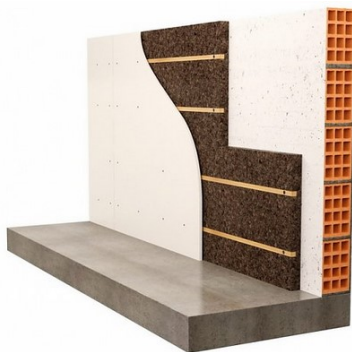
Figura 3.26: Solução de isolamento pelo interior com revestimento em gesso laminado [Amorim, 2015]

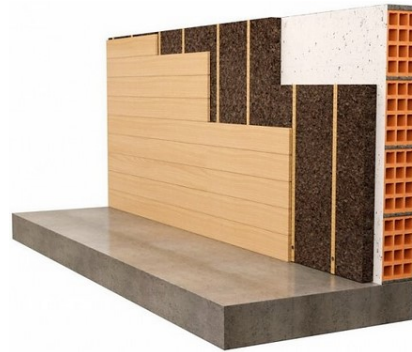
Figura 3.27: Solução de isolamento pelo interior com revestimento em madeira [Amorim, 2015]

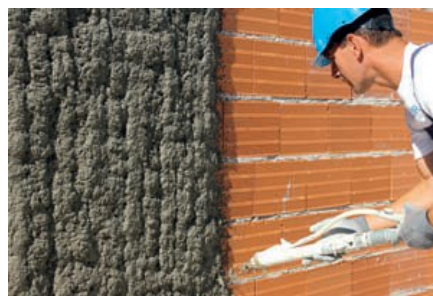
Figura 3.30: Argamassa térmica projetável agregados de ICB [Secil Argamassas, 2014]

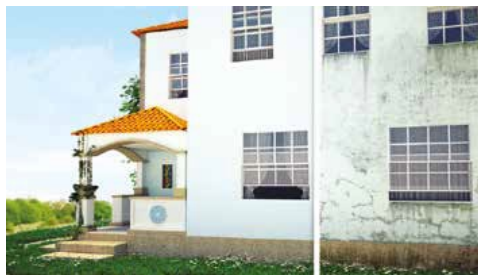
Figura 3.36: Renovação estética de fachadas com anomalias existentes, através da aplicação de ETICS [APFAC, 2015]

A utilização de ETICS, em obras de reabilitação de fachadas, permite, tal como ilustra a Figura 3.36, a correção de anomalias existentes em rebocos ou revestimentos antigos, como fissuras, manchas, irregularidades, e oferece uma renovação estética aos edifícios reabilitados, dispondo de vários tipos de acabamentos possíveis [(ACEPE, 2014), (APFAC, 2015), (Brito, *et al.*, 2016)]. Desta forma, a colocação de isolamento térmico pelo exterior é uma mais-valia para edifícios antigos cuja envolvente se encontra com um certo estado de degradação, atuando simultaneamente ao nível do desempenho

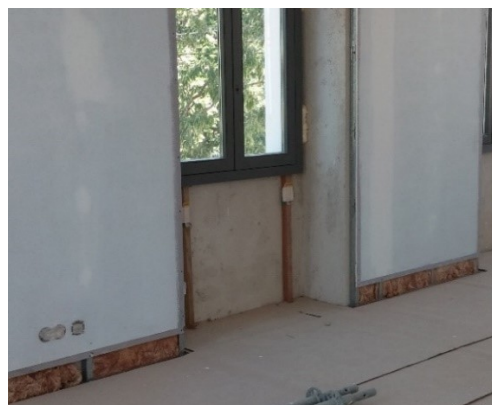
Figura 4.11: Vista de frente da solução de isolamento térmico aplicada pelo interior com placas de gesso laminado

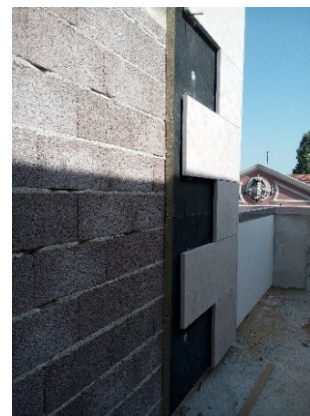
Figura 4.21: Parede nova exterior com blocos de argila expandida e fachada ventilada

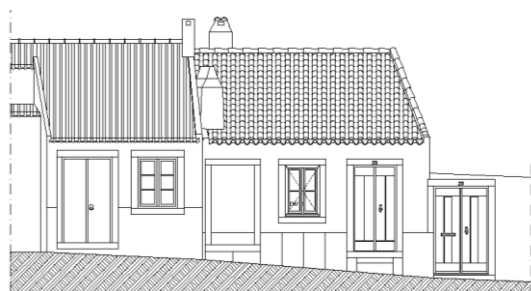
Figura 4.29: Alçado principal do edifício I [arquivo de obra]

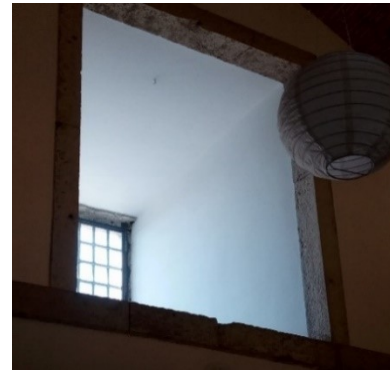
Figura 4.39: Fachada do piso térreo com espessura de aproximadamente 1 m
