Soluções de Escavação e Contenção Periférica por Bandas de Laje: Avenida Fontes Pereira de Melo, 41 em Lisboa

Dissertação para obtenção do Grau de Mestre em Engenharia Civil

Nesta dissertação pretende-se acompanhar a obra localizada na Avenida Fontes Pereira de Melo nº 39 a 43 no centro da cidade de Lisboa. Nesta obra foram executadas estruturas de suporte que não ocuparam os espaços subterrâneos vizinhos, como é o caso das bandas de laje. Nesta obra, a utilização de ancoragens foi descartada devido ao facto desta escavação se encontrar ao nível do túnel do metropolitano e as mesmas provocarem vibrações nesse mesmo túnel.

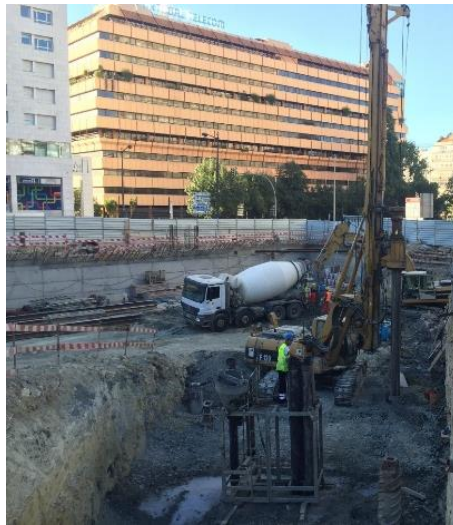
interior leva a tremonha de betonagem guiar a escavação. A Figura 9 ilustra os trabalhos, anteriormente, referidos na obra acompanhada ao longo deste trabalho.

Figura 9: Trabalhos com o trado (FPM41).

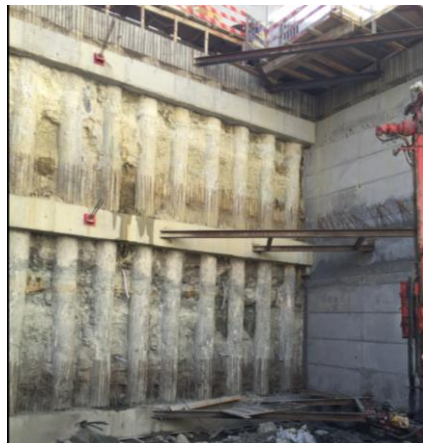
Em geral, esta solução é mais económica do que as ancoragens e é preferencialmente escolhida para sustentar estruturas em cantos ou entre paredes opostas muito próximas, como se pode observar no exemplo apresentado pela Figura 21.

Figura 21: Escoramento metálico de canto [FPM41].

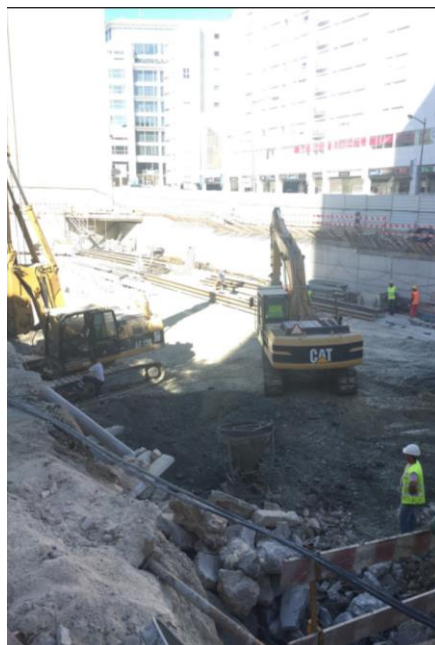
Figura 26: Interior do recinto de escavação na obra FPM41.

escavação. Este método de contenção consiste na execução de bandas de laje de travamento, betonadas contra o terreno, antes de se proceder ao nível seguinte de escavação. Estas bandas de laje, nos pisos enterrados, sempre que possível, devem ser integradas nas lajes definitivas.

O travamento por este meio é executado em coordenação com os restantes trabalhos, onde não há uma utilização do subsolo vizinho, e há conseqüentemente uma minimização dos impactos negativos nas construções vizinhas. Esta técnica garante um maior nível de segurança e menos descompressões dos terrenos durante a escavação, em comparação à execução de escoras ou ancoragens, pois é necessário escavar uma menor porção de terreno para a instalação do elemento de travamento. Se as características do terreno o permitirem é possível aumentar o espaçamento entre travamentos ou escavar mais na zona inferior aos mesmos, procedendo a uma betonagem mais tradicional, o que garante uma maior qualidade das lajes dos pisos enterrados. Durante a escavação, esta técnica exige grande disponibilidade de espaço no interior do recinto (Figura 26, recinto da obra na Av. FPM41), uma vez que as bandas de laje terão largura mínima suficiente para acomodar os impulsos do terreno.

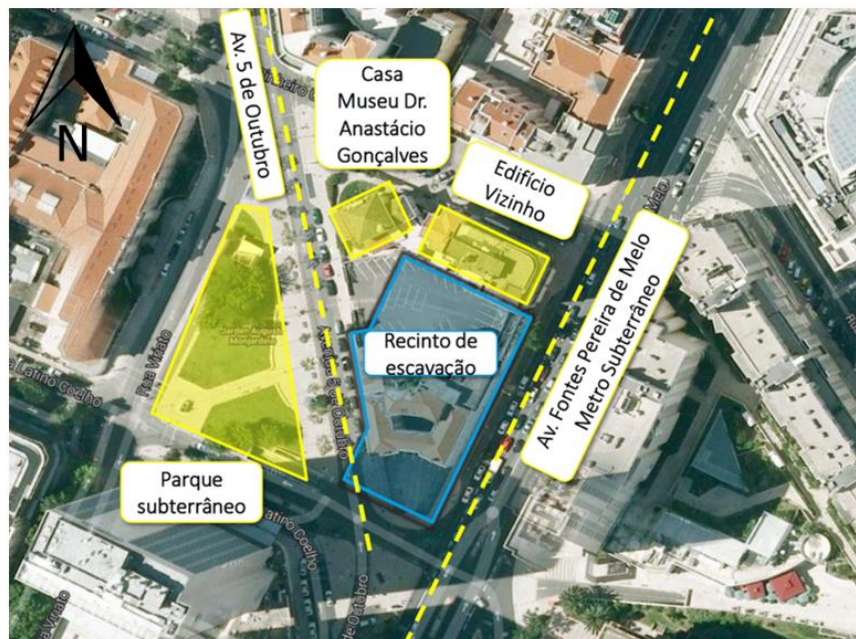
A norte da obra existem dois edifícios com diferentes idades e tipos de construção. A oeste do local da obra existe um parque de estacionamento com 3 pisos subterrâneos. A este, num nível inferior à Avenida Fontes Pereira de Melo, encontra-se o Metropolitano de Lisboa. A Figura 29 representa esquematicamente as estruturas/serviços vizinhos do local da obra em estudo.

Figura 29. Esquema representativo das estruturas e serviços vizinhos.

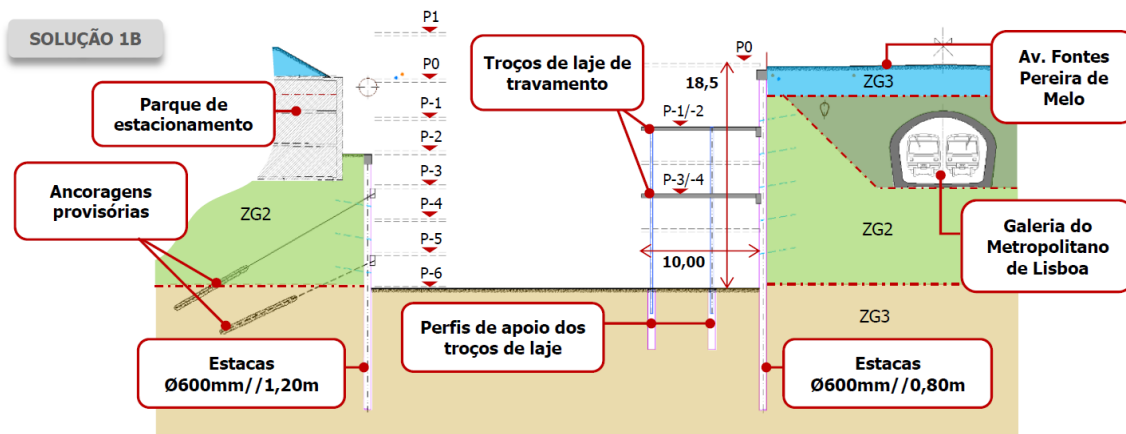
Este travamento consiste num conjunto de lajes que resistem a impulsos atuantes na contenção. Os elementos estruturais farão parte da estrutura dos pisos enterrados na fase definitiva. Neste caso particular, face à arquitetura definida para os pisos enterrados, recorreu-se a troços das lajes que constituirão rampas de acesso aos pisos enterrados na fase de serviço da obra. Assim as lajes de travamento acompanharão a inclinação pré-definida para as rampas (Figura 32).

Figura 34: Descrição da Solução 1B [26].

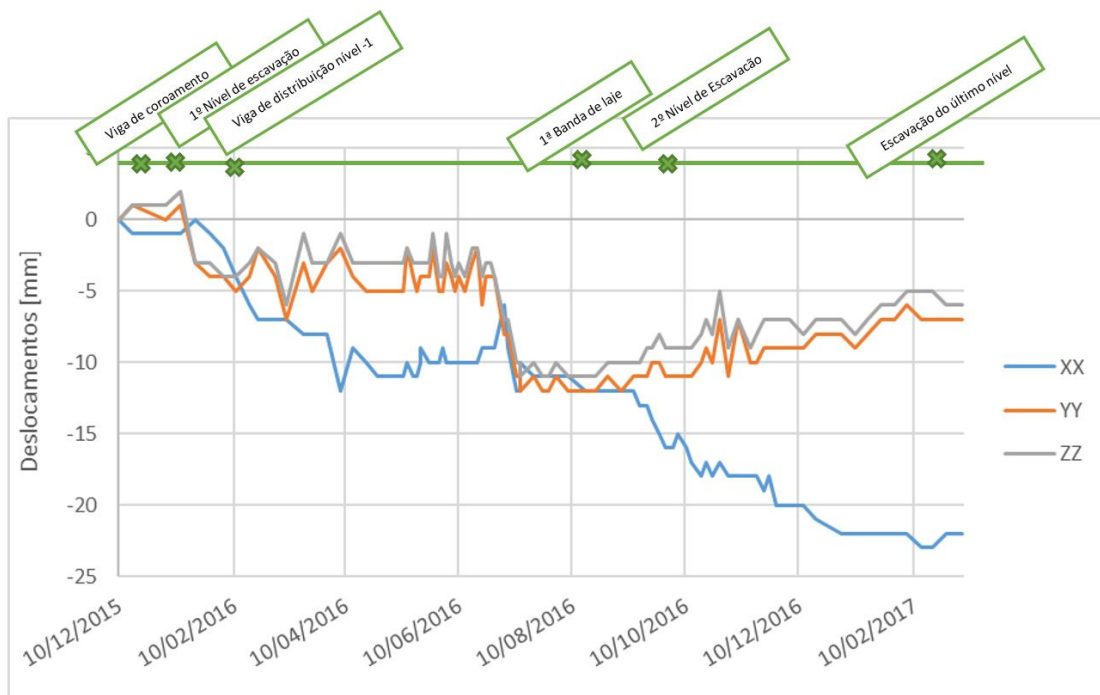
Figura 39: Evolução dos deslocamentos no alvo AB2 [36].

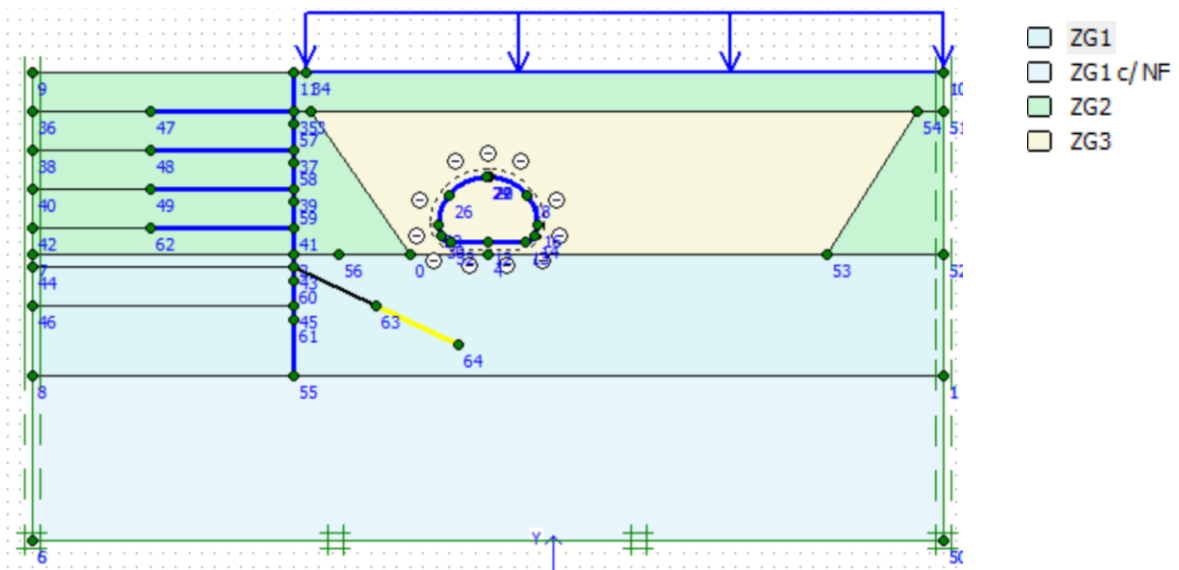
Figura 48: Modelação, Plaxis 2D.

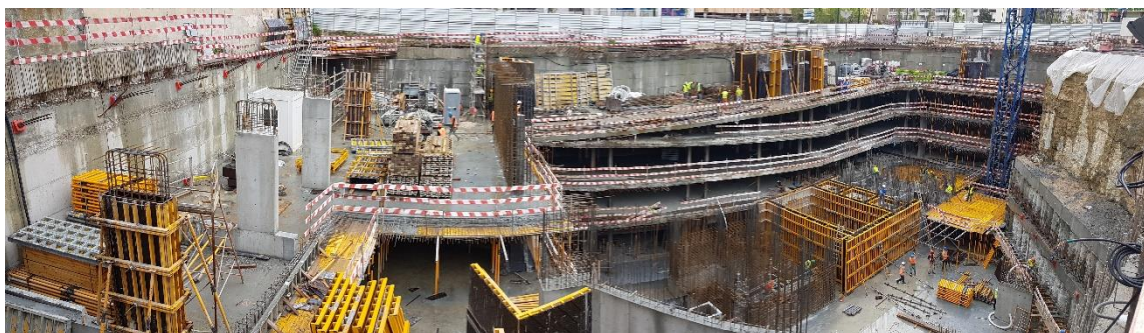
Figura 50: Lançada a laje do piso -4, visita 28/03/ 2017 [40].

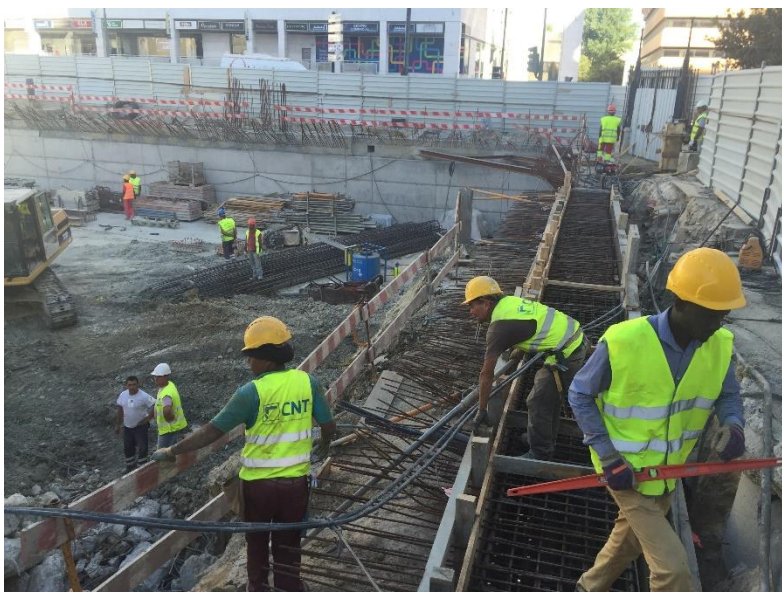
Figura 73: Trabalhos de Cofragem no Alçado BC.

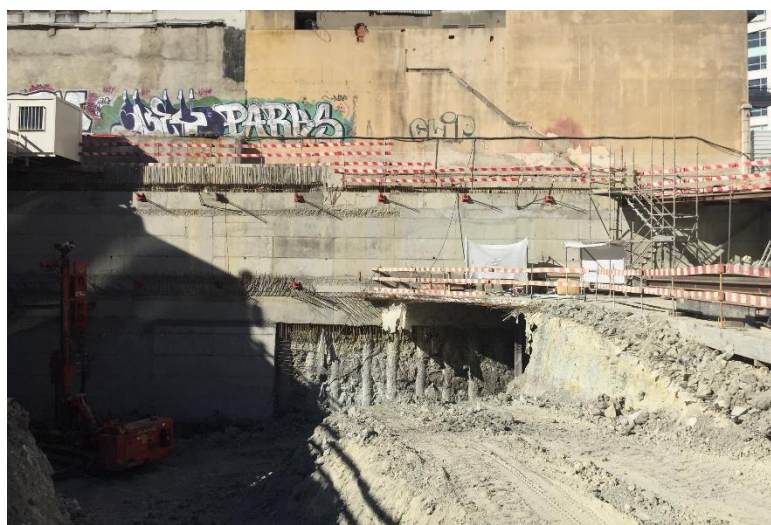
Figura 74: Vista do alçado AC.

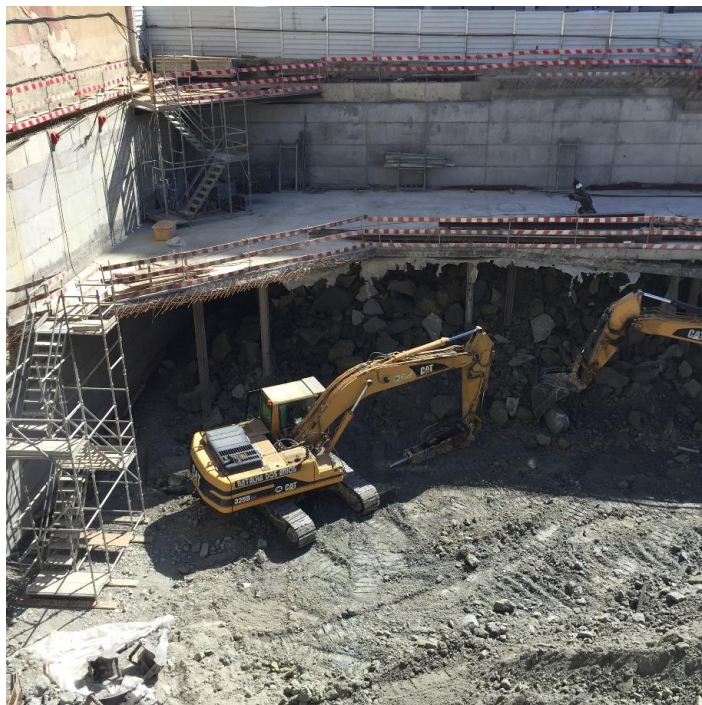
Figura 75: Escavação do nível -2, alçado AB.

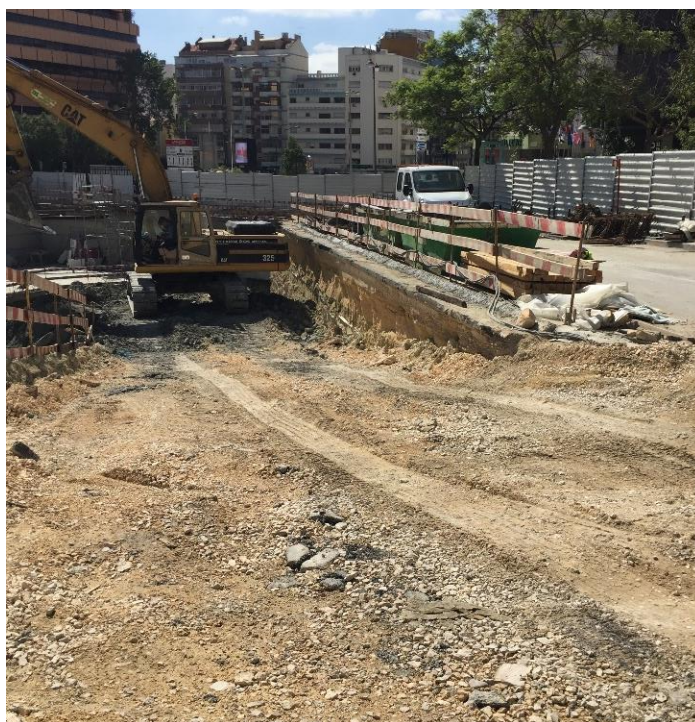
Figura 76: Escavação do núcleo do recinto de escavação.

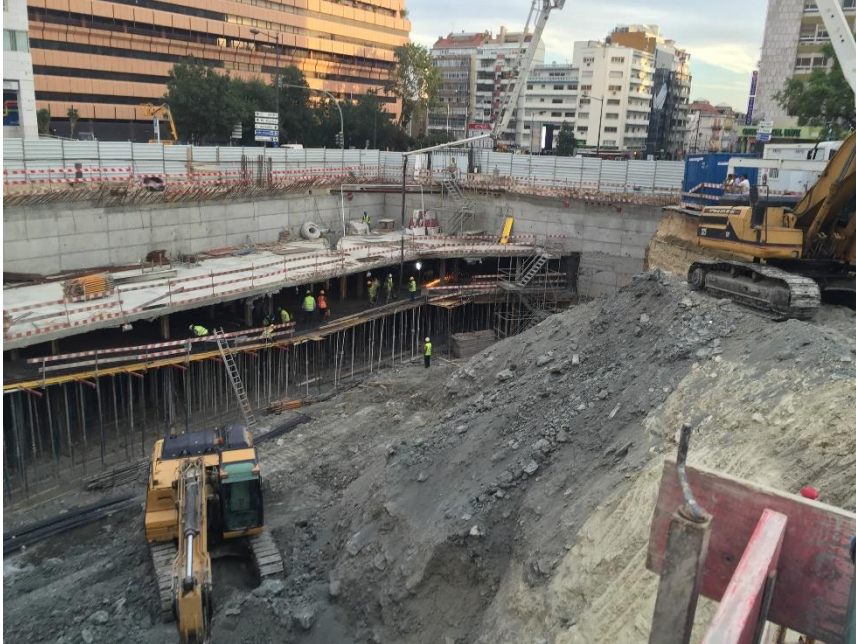
Figura 77: ^a Banda de laje betonada.
