Monitorização do comportamento estrutural de pontes de betão

Caso de estudo: Ponte de São João das Areias

Dissertação para obtenção do Grau de Mestre em

Engenharia Civil

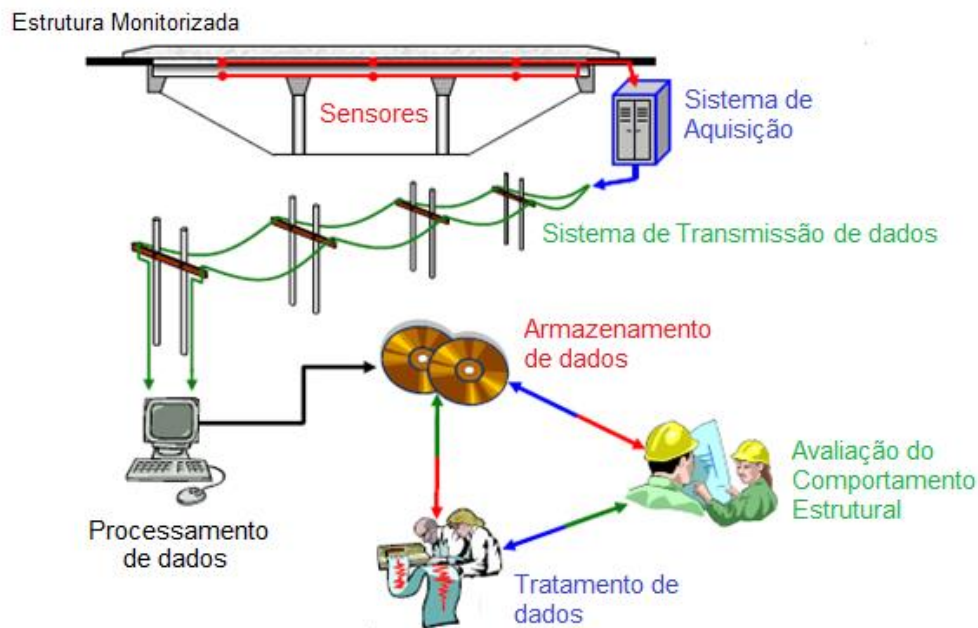
- Rede de sensores;
- Sistema de Aquisição;
- Sistema de Transmissão de Dados;
- Processamento e Tratamento de Dados e;
- Avaliação do Comportamento Estrutural.

Figura 2.1: Composição de um sistema de Monitorização (Adaptado de Bisby, 2004)

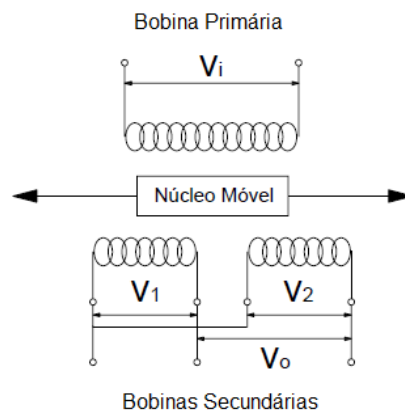
O LVDT (*Linear Variable Differential Transformer*) é o mais utilizado exemplo de transdutor indutivo. A sua estrutura, presente na Figura 2.7, é constituída por um núcleo móvel de material impermeável, uma bobina primária alimentada por tensão alternada e, por fim, duas bobinas secundárias dispostas em série e em oposição, que por estarem acopladas à bobina primária possuem tensões induzidas.

Figura 2.7: Estrutura básica de um LVDT (Adaptado de Figueiredo, 2006)

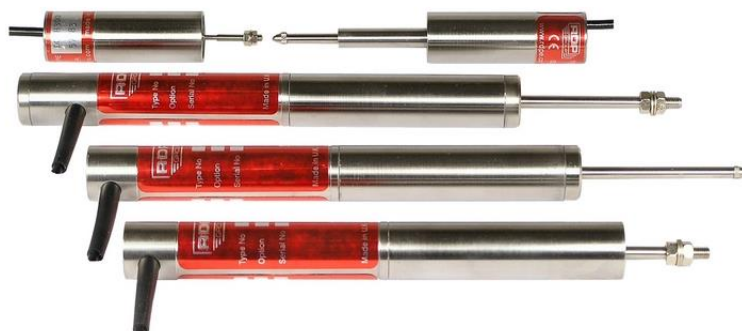
Na Figura 2.8 apresentam-se exemplos de LVDT's da série DCTH do grupo RDP.

Figura 2.8: Transdutores indutivos de deslocamento, LVDT's (RDP)

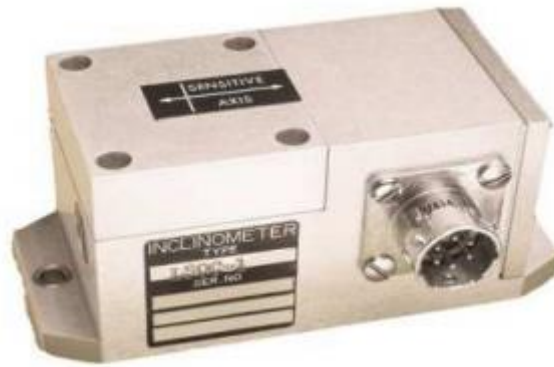
Como exemplo deste tipo de equipamentos, mostra-se na Figura 2.9, um inclinómetro uniaxial da série LSOC da *Jewell Instruments*. Trata-se de uma série de sensores muito robustos e de alta resolução, que apresenta diversos campos de medida (de $\pm 1^\circ$ até $\pm 90^\circ$).

Figura 2.9: Inclinómetro uniaxial da série LSOC, *Jewell Instruments*

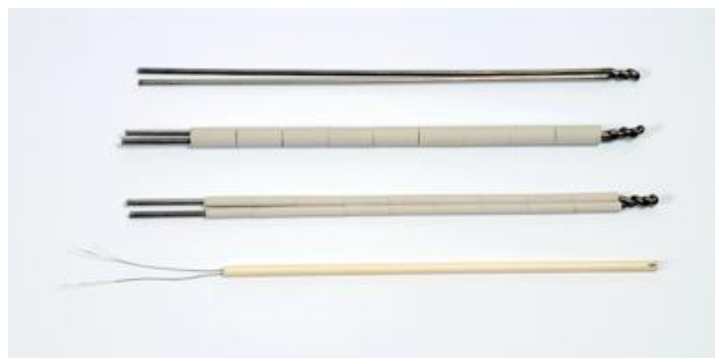
Na Figura 2.10 apresenta-se um exemplo de termopar da série CS do *Grupo ECIL*.

Figura 2.10: Termopar da série CS do Grupo ECIL.

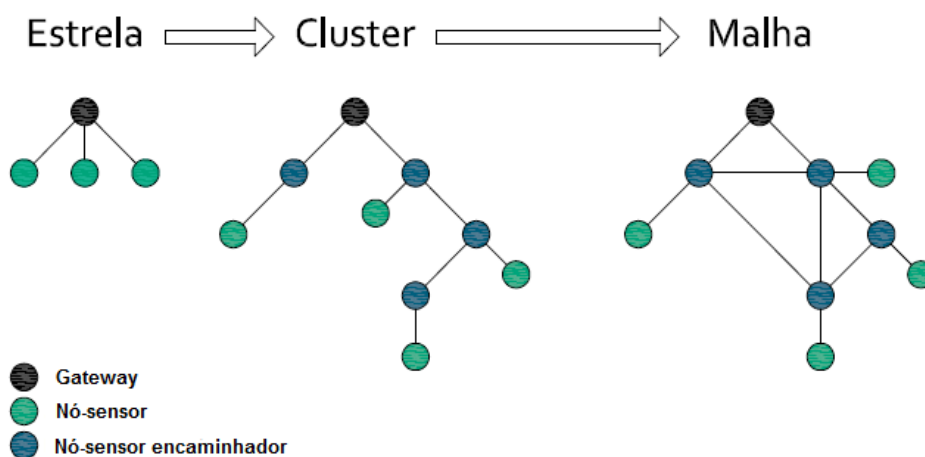
múltiplas vias e caracteriza-se por ser altamente confiável dada a redundância nas diferentes leituras. As diferentes configurações podem ser vistas na Figura 2.14.

Figura 2.14: Diferentes configurações de uma rede sem fios, (Faria, 2010)

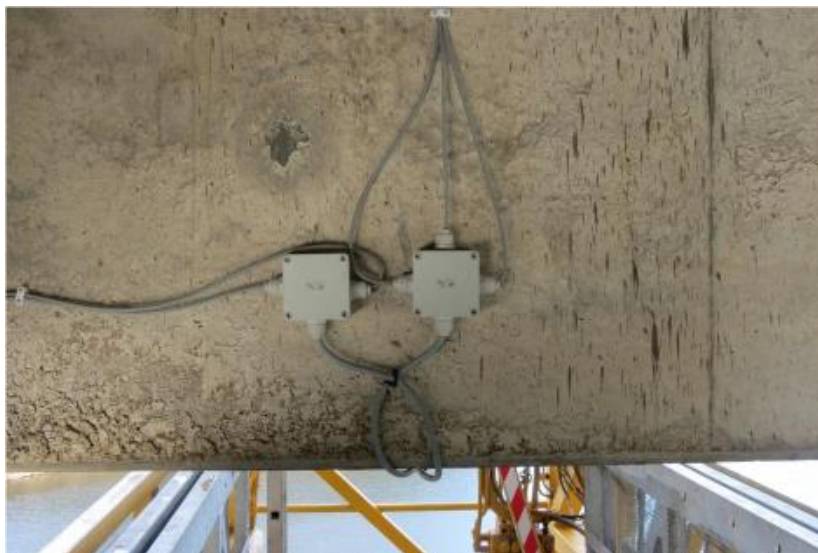
A Figura 3.6 mostra um exemplo do descrito.

Figura 3.6: Caixas de derivação de termómetros

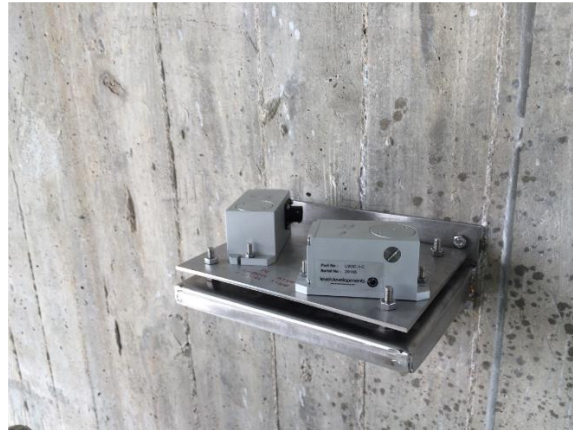
As rotações no topo dos pilares foram medidas através de inclinómetros uniaxiais do tipo LSOC-1-C (Figura 3.7). Todos os pilares foram instrumentados com dois dos equipamentos referidos, um que prevê a medição da rotação longitudinal e o outro a rotação transversal.

Figura 3.7: Inclinómetro uniaxial do tipo LSOC-1-C

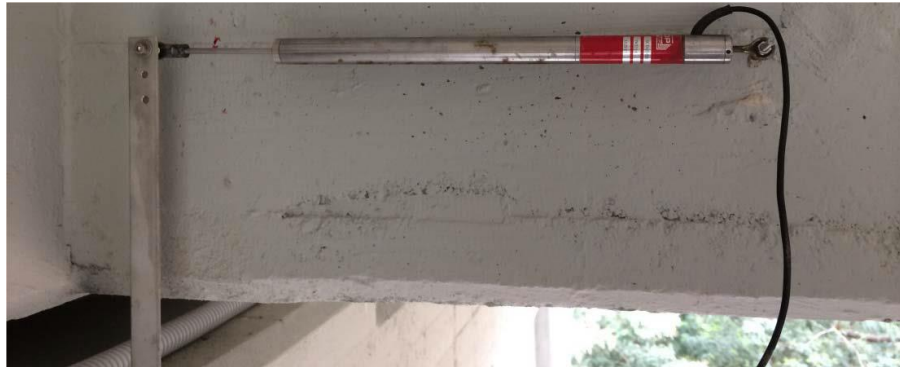
instalados nas secções junto dos encontros. Note-se que uma variação positiva de sinal indica um encurtamento do tabuleiro e, por conseguinte, uma abertura da junta.

Figura 3.9: LVDT do tipo DCRH2000C/371

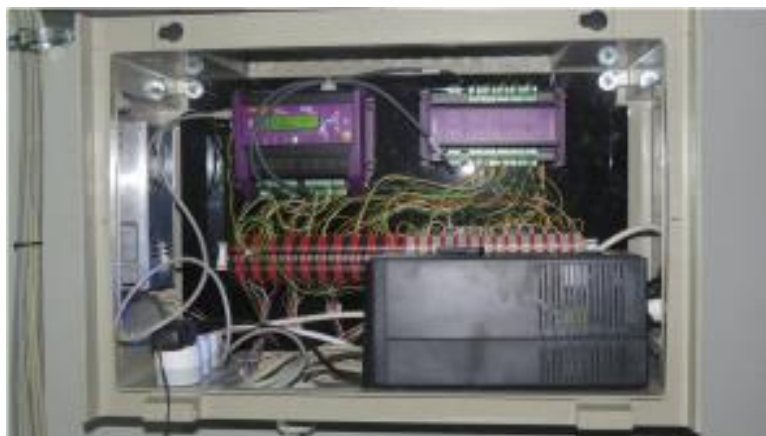
O sistema de aquisição e de armazenamento dos sinais provenientes dos sensores foi concentrado num único posto de observação, instalado no interior do Encontro Esquerdo. O sistema assenta na utilização de um DT80-3 e CEM20 da *DataTaker* e encontra-se alojado num armário de proteção, tal como se pode observar na Figura 3.12.

Figura 3.12: Posto de observação

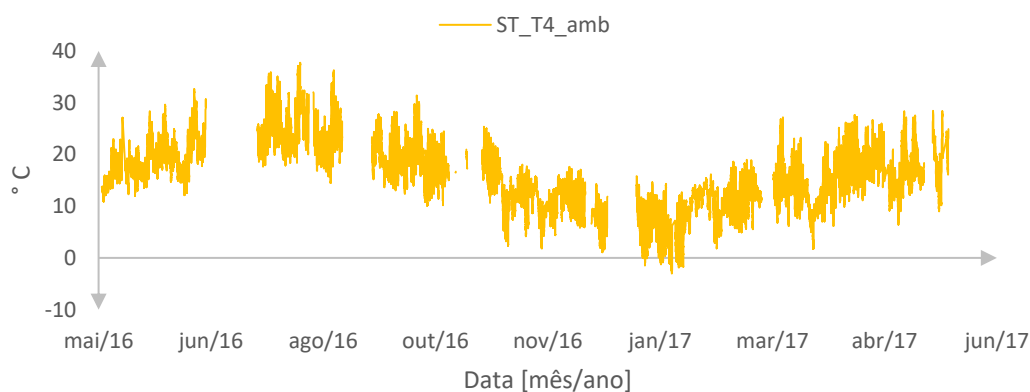
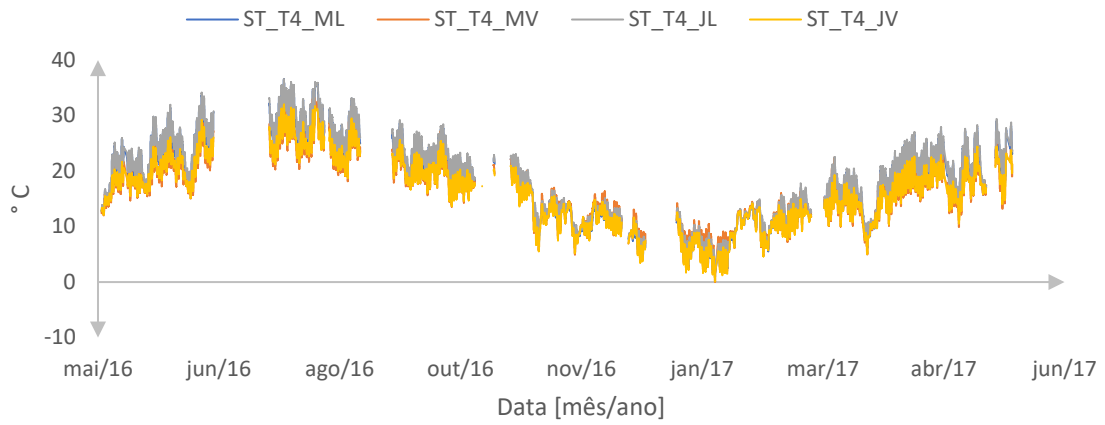
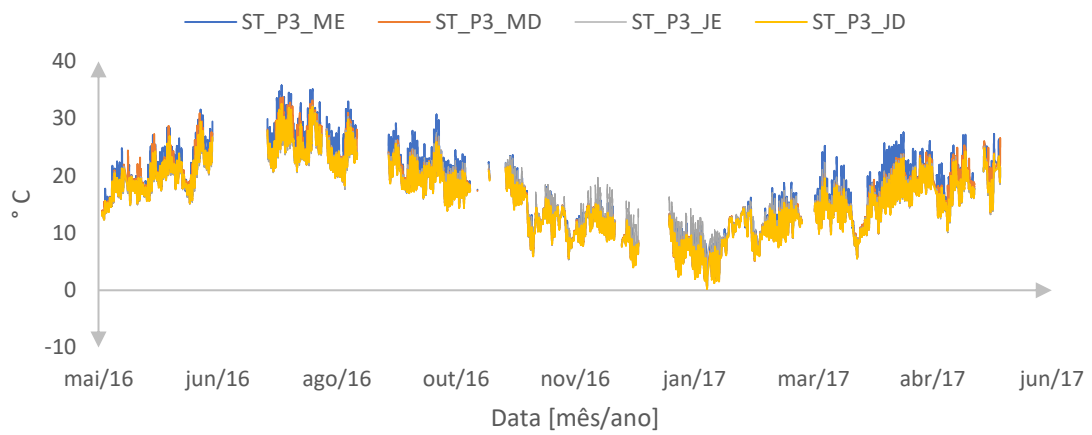
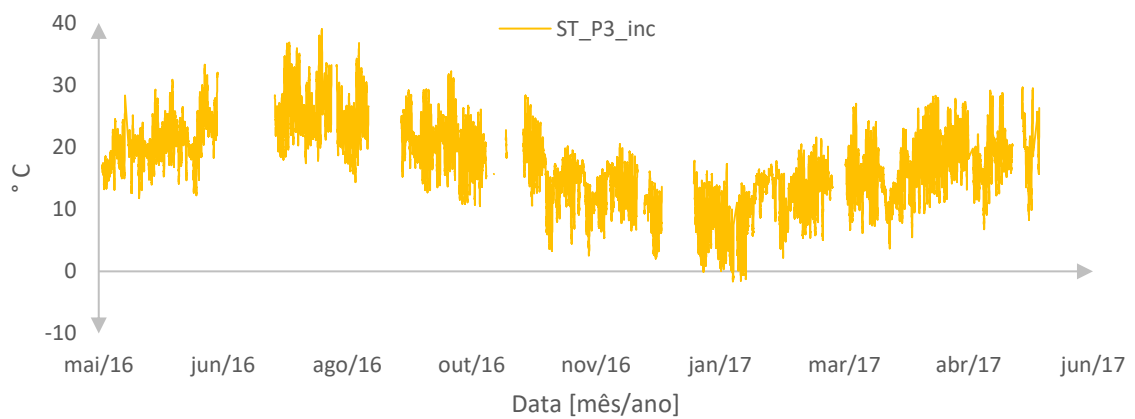
Como se pode constatar pelos gráficos seguintes, todos apresentam o mesmo andamento, evidenciando o efeito sazonal da temperatura associado às suas variações anuais. Através dos gráficos é possível distinguir os meses quentes (Maio a Setembro) e meses frios (Outubro a Março). Para além disso, através dos diferentes picos visíveis, é possível verificar a existência de flutuações de temperatura associadas aos ciclos diários.

Figura 3.13: Temperatura ambiente

Figura 3.14: Temperatura no tabuleiro

Figura 3.15: Temperatura no pilar P3

Figura 3.16: Temperatura junto ao inclinômetro instalado em P3

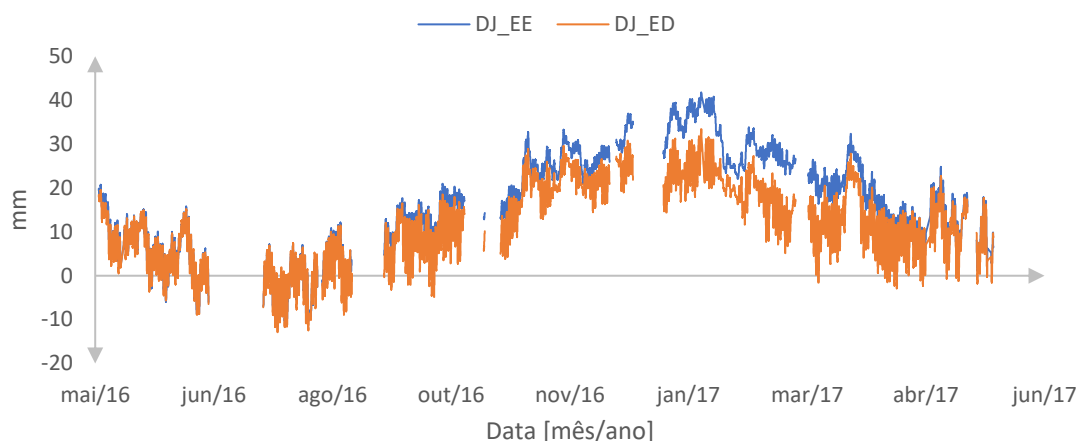
Na Figura 3.17 apresenta-se os deslocamentos verificados nas juntas de dilatação junto dos encontros da ponte. Repare-se que estes apresentam, para além de variações diárias, uma clara variação sazonal associada à lenta variação da temperatura, durante o ano. Veja-se que, como seria de esperar, durante os meses quentes, os deslocamentos nas juntas apresentam uma variação negativa, o que significa que a junta fechou, verificando-se um alargamento do tabuleiro. Pelo contrário nos meses frios os valores são positivos, indicando uma abertura da junta e consequente encurtamento do tabuleiro.

Figura 3.17: Deslocamentos das juntas de dilatação

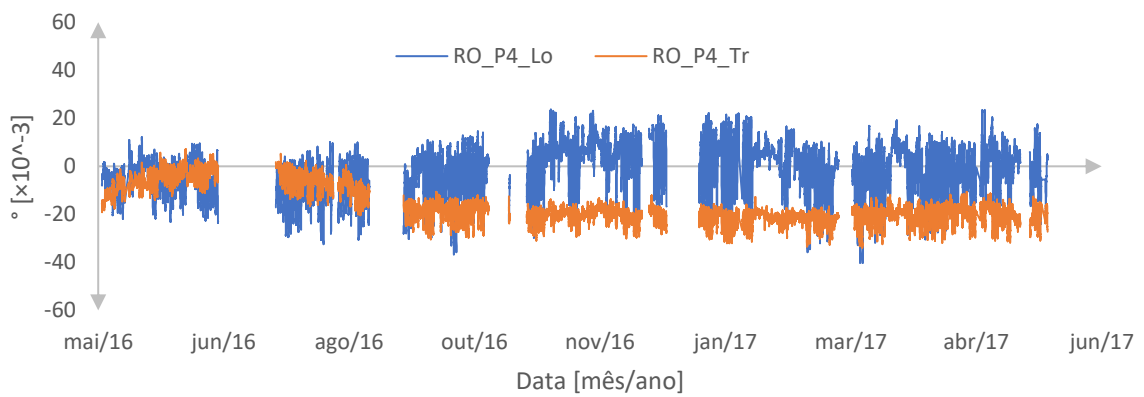
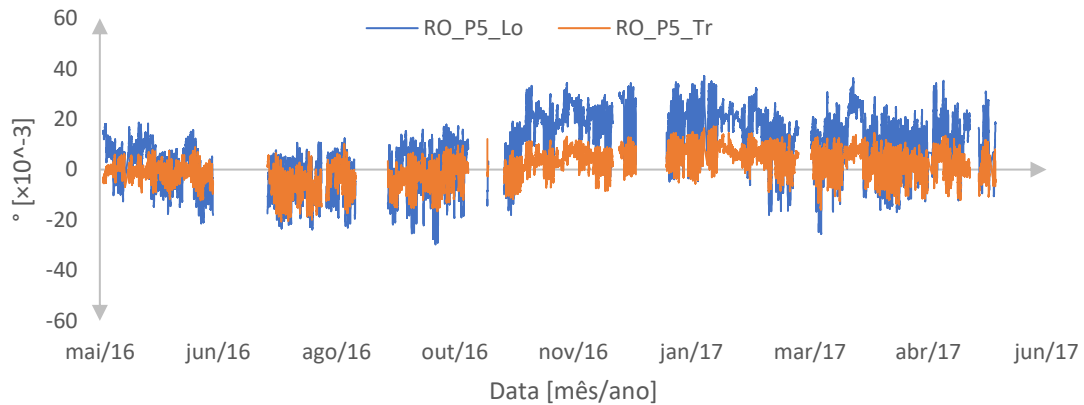
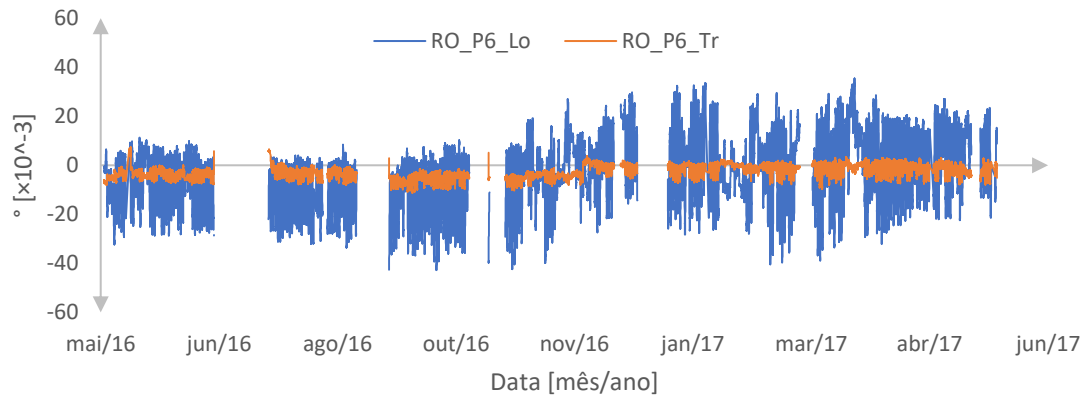
Em todos os gráficos são visíveis as flutuações diárias, rotações rápidas associadas aos ciclos diários de temperatura.

Figura 3.18: Rotações pilar P1

Figura 3.19: Rotações pilar P2

Figura 3.20: Rotações pilar P3

Figura 3.21: Rotações pilar P4

Figura 3.22: Rotações pilar P5

Figura 3.23: Rotações pilar P6

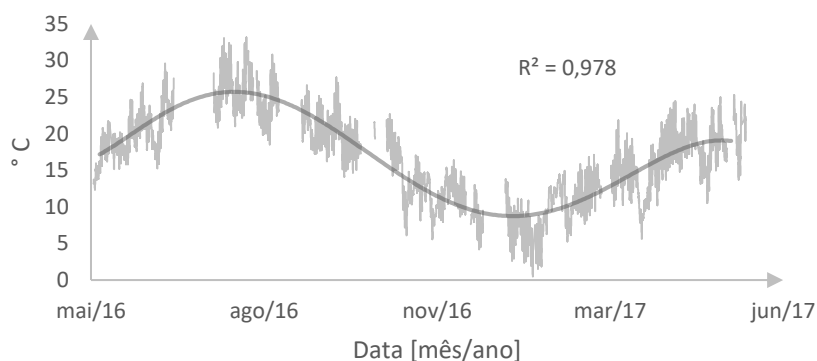
Relativamente à temperatura média no pilar, mais uma vez, foi conseguida através do valor médio das observações adquiridas por quatro sensores instalados. Os respetivos resultados podem ser consultados no gráfico da Figura 4.3.

Figura 4.3: Temperatura média no pilar

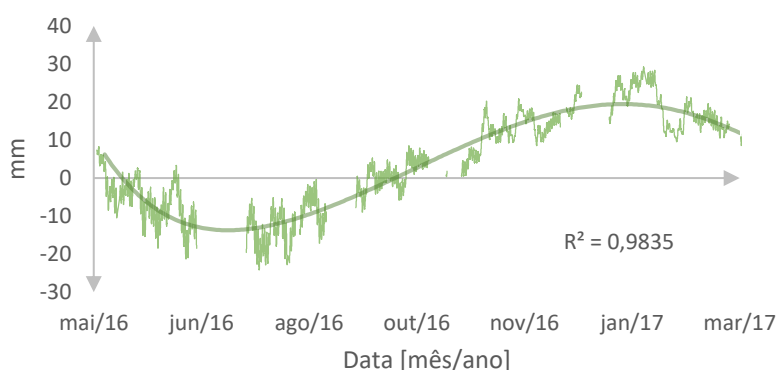
Relativamente ao comportamento das juntas de dilatação junto dos encontros esquerdo e direito, os resultados da monitorização registam que o seu andamento segue a representação exposta no gráfico da Figura 4.4 e na Figura 4.5, respetivamente.

Figura 4.4: Deslocamentos na junta da esquerda

Figura 4.5: Deslocamentos na junta da direita

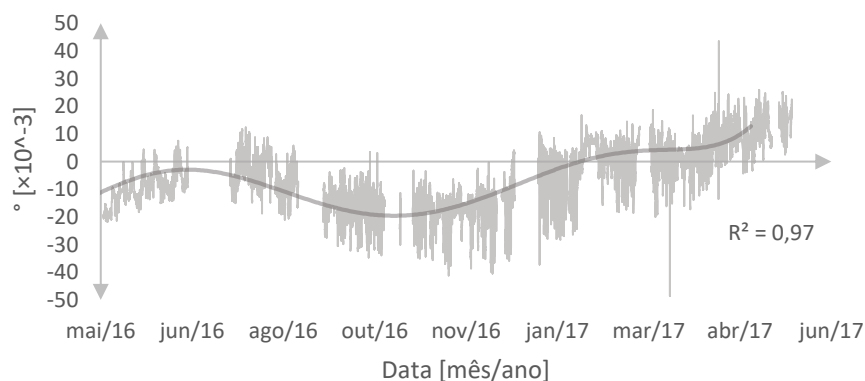
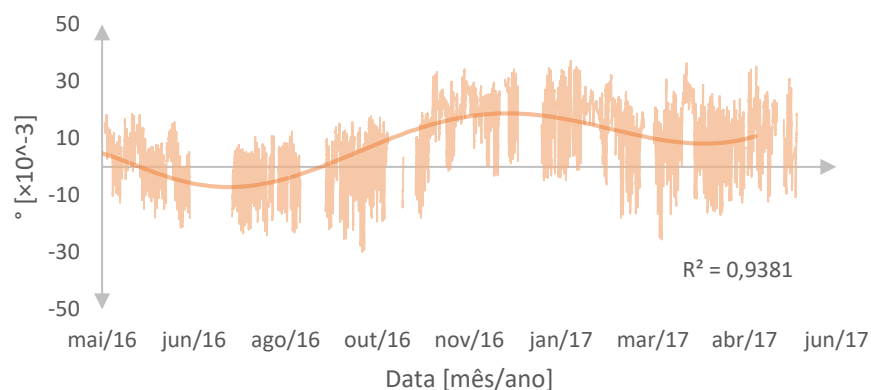
As rotações longitudinais medidas nos pilares P2 e P5 durante o tempo de observação podem ser consultadas nas Figura 4.6 e Figura 4.7, respectivamente.

Figura 4.6: Rotações Longitudinais no pilar P2

Figura 4.7: Rotações Longitudinais no pilar P5

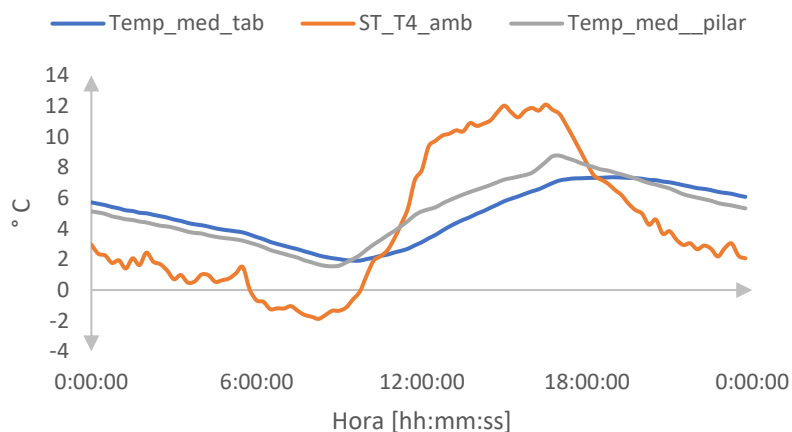
No gráfico da Figura 4.8, podem ser consultadas as leituras efetuadas no dia 23/01/2017 para temperaturas médias ambiente, no betão do tabuleiro e no betão do pilar.

Figura 4.8: Temperatura média ambiente, no tabuleiro (tramo T4) e pilar (pilar P3)

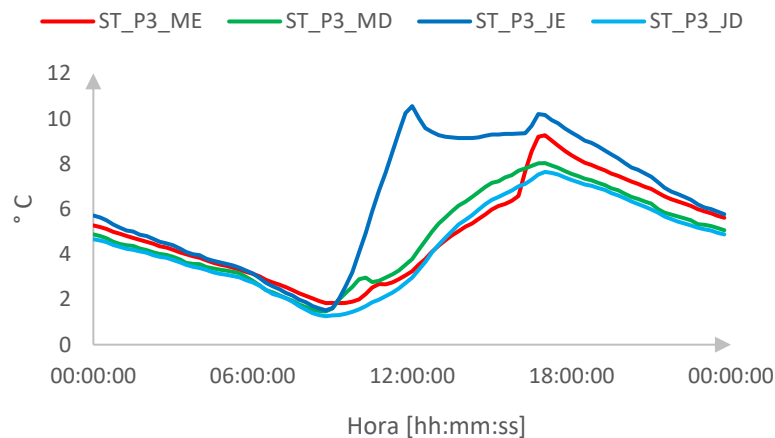
Atente-se no gráfico da Figura 4.12 onde estão presentes as leituras efetuadas por esses mesmos sensores.

Figura 4.12: Leituras dos sensores instalados no pilar P3

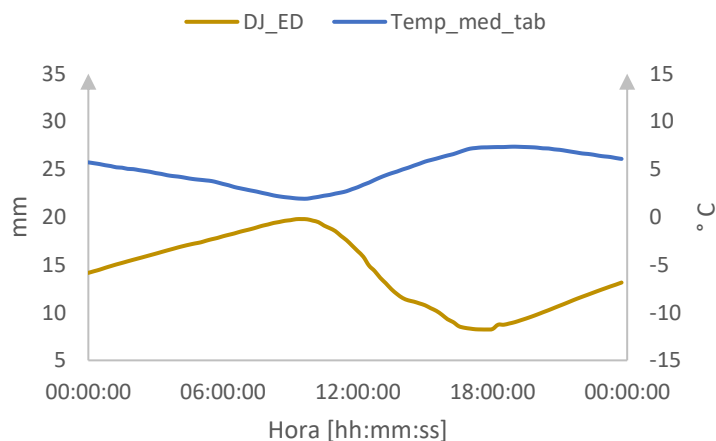
Nas Figura 4.13 e Figura 4.14 é possível consultar as flutuações diárias, registadas pela instrumentação, para os deslocamentos e para a temperatura média registada no betão do tabuleiro.

Figura 4.13: Deslocamentos na junta de dilatação do encontro esquerdo e temperatura média no tabuleiro

Figura 4.14: Deslocamentos na junta de dilatação do encontro direito e temperatura média no tabuleiro

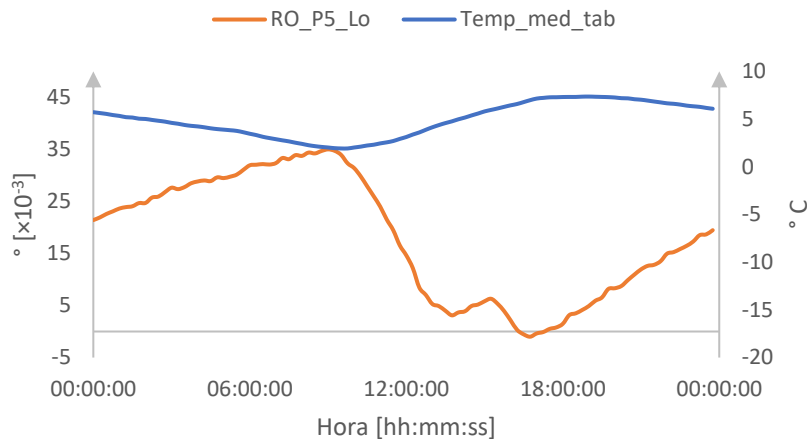
Para os dois pilares em estudo, P2, à esquerda do centro rígido, e P5, posicionado à direita do mesmo, este comportamento não passa despercebido. Observe-se os gráficos em baixo, nas Figura 4.15 e Figura 4.16, para as rotações longitudinais nos pilares P2 e P5, respectivamente.

Figura 4.15: Rotações Longitudinais no pilar P2

Figura 4.16: Rotações Longitudinais no pilar P5

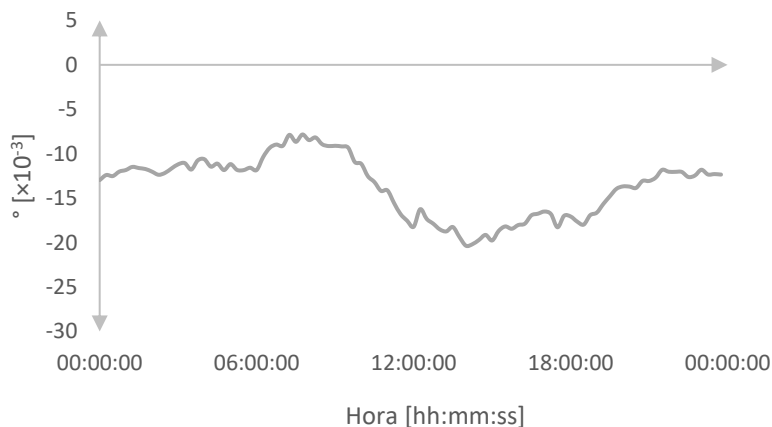
Os gráficos para as rotações transversais, ao longo de um dia, para os pilares P2 e P5 podem ser consultados nas Figura 4.17 e Figura 4.18, respectivamente.

Figura 4.17: Rotações transversais no pilar P2

Figura 4.18: Rotações transversais no pilar P5

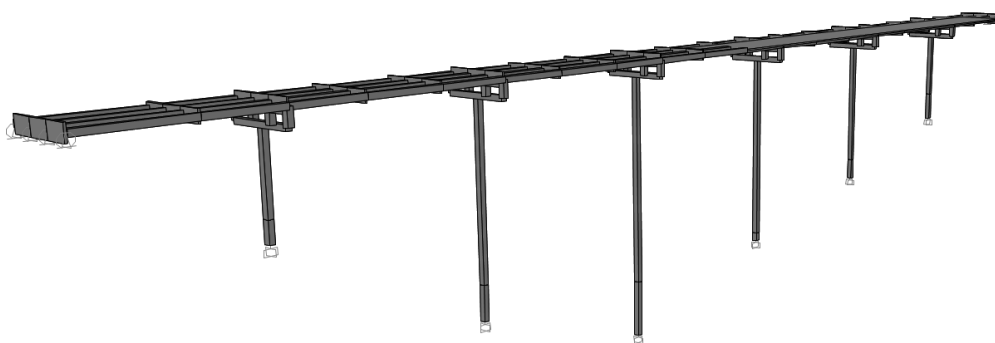
Neste ponto realiza-se uma descrição sumária e justificativa das simplificações adotadas na construção do modelo numérico, assim como se expõem algumas particularidades inerentes à simulação dos diversos elementos estruturais.

Figura 4.19: Modelo numérico da Ponte de São João das Areias

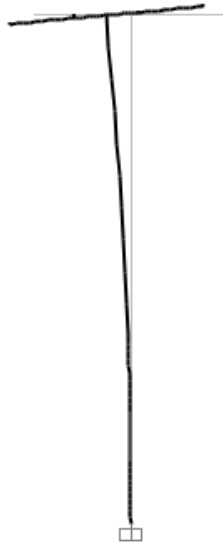
Figura 4.27: Deformada de um pilar, obtida através de um corte no tabuleiro
