**Reabilitação e Reforço dum Edifício Industrial  
Reconvertido em Universitário com Eliminação de  
Pilares Principais**

Dissertação para obtenção do Grau de Mestre em

**Engenharia Civil**

**Maio de 2017**

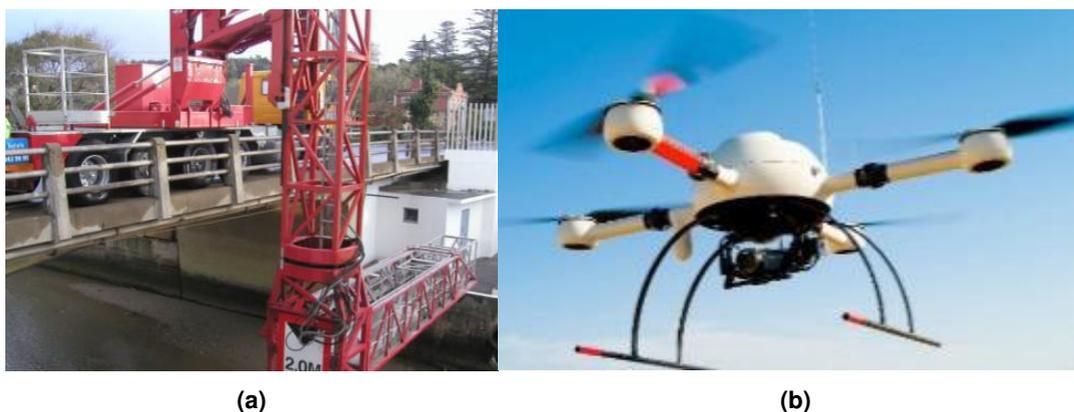
**Figura 2.2 - (a)** Camião *Underbridge* (S. Júlio, 2014). **(b)** UAV's (S. Júlio, 2014).

Em função das características da estrutura, podem utilizar-se poços de sondagem para a inspecção, ou em estruturas menos acessíveis, como uma ponte, dispõe-se do camião *underbridge* ou UAV's (Figura 2.2), sendo este último particularmente útil no caso de inspecções de estruturas de grandes dimensões, como por exemplo barragens. Dependendo da anomalia, esta pode não ser logo identificada, sendo necessário realizar ensaios *in-situ* de maior especificação, destrutivos ou não destrutivos.

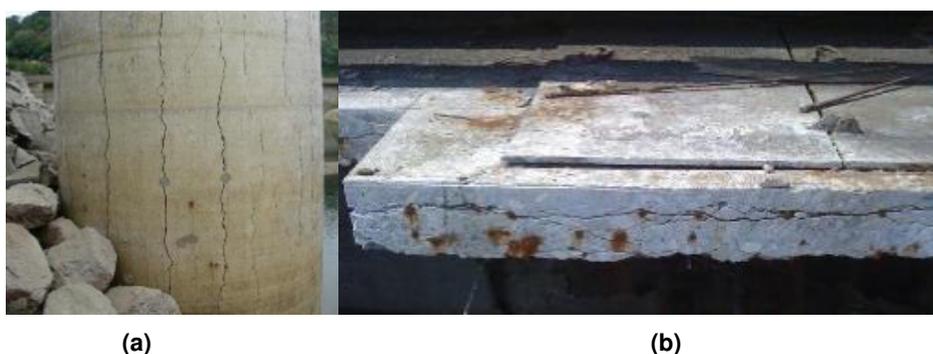
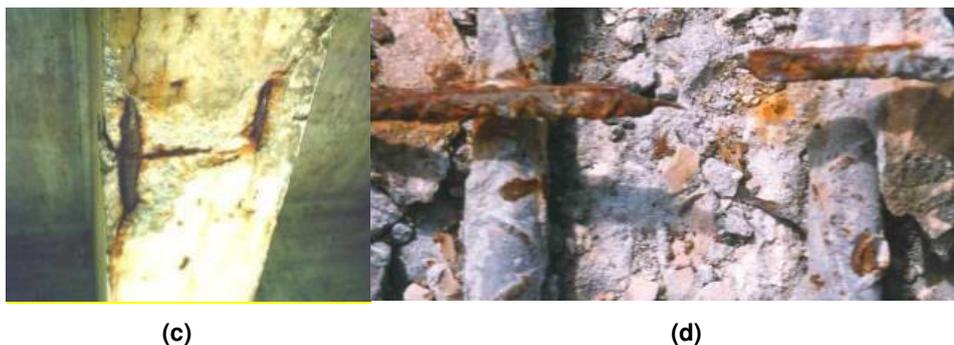
**Figura 2.5 – (a)** Aparecimento de fendas em pilar (Costa, 2014). **(b)** Delaminação do betão de recobrimento (Costa, 2014). **(c)** Aparecimento das armaduras na zona inferior da viga de betão (Costa, 2014). **(d)** Corrosão por acção dos cloretos (Costa, 2014).

A existência de fendas, o destacamento do recobrimento do betão (delaminação) e o aparecimento das armaduras na zona inferior da viga de betão são problemas facilmente detectáveis através de uma inspecção visual (Figura 2.5 (a), (b) e (c), respectivamente). Após a detecção destes é necessário a sua correcta caracterização de modo a aferir o nível de propagação do problema.

A corrosão das armaduras do betão, por contaminação de cloretos ou por carbonatação, são as principais causas associadas ao aparecimento destas fendas e delaminação do betão por perda de aderência entre o betão e a armadura (Figura 2.5 (d)). A detecção da profundidade destes processos permite controlar o processo da maneira mais adequada.

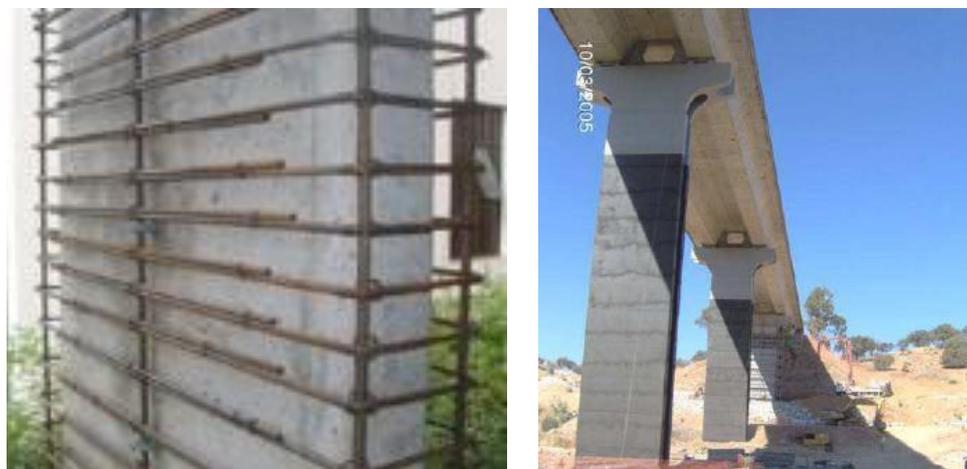
**Figura 2.6 - (a)** Contraventamento metálico (S. Júlio, 2014). **(b)** Colagem de FRP's na viga (Sena, 2014).

Por último, a concepção e dimensionamento do reforço dependem da intervenção seleccionada. A introdução de novos elementos resistentes, como contraventamento metálico (Figura 2.6 (a)) e paredes resistentes; o reforço de elementos resistentes existentes, através da aplicação de perfis metálicos, encamisamento metálico (Figura 2.7 (a)) ou com betão armado (Figura 2.7 (b)), colagem de FRP's (Figura 2.6 (b)) ou chapas de aço; e a aplicação de pré-esforço e dispositivos especiais, como o pré-esforço exterior, amortecedores,

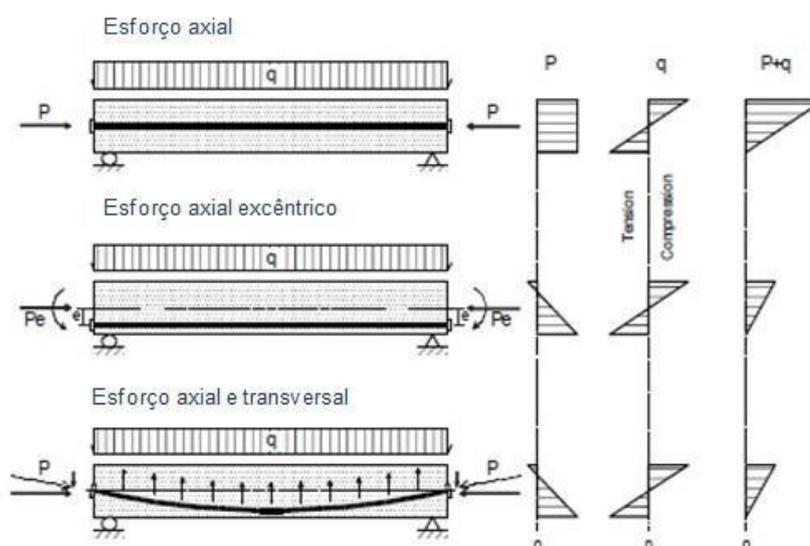
Figura 2.9 - Efeitos do posicionamento do cabo de pré-esforço (Almeida, 2015).

O posicionamento excêntrico e traçado rectilíneo do cabo introduz uma combinação de esforços (compressão e momento flector) no elemento (Figura 2.9). O momento flector introduzido será tanto maior quanto maior for a excentricidade do cabo em relação ao centro de gravidade do elemento. Apesar disso, esta excentricidade é limitada pela quantidade mínima exigida de betão para o recobrimento do cabo, para efeito de ser garantida a durabilidade e a aderência entre o betão e as armaduras.

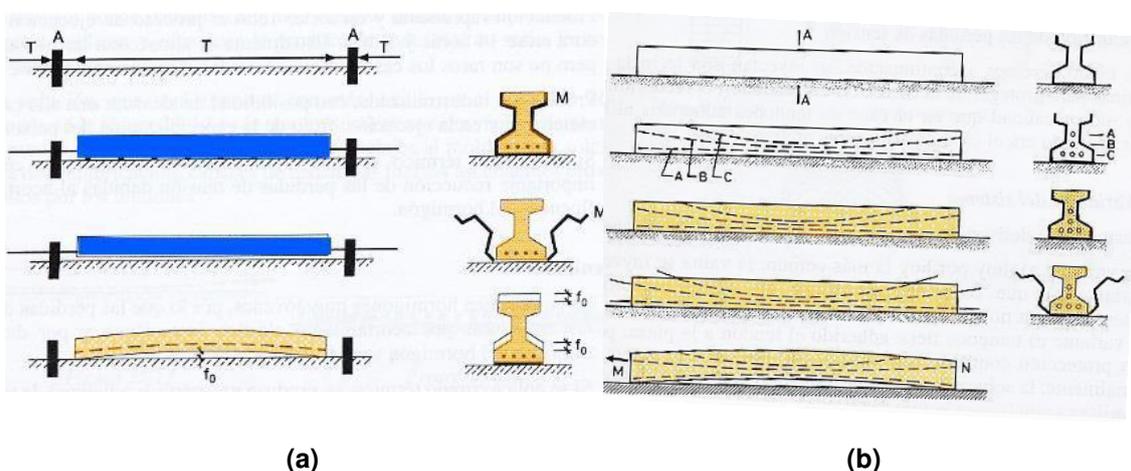
**Figura 2.10 - (a)** Aplicação do pré-esforço por pré-tensão (Pereira, Carlos; Almeida, Romão, 2010). **(b)** Aplicação do pré-esforço por pós-tensão (Pereira, Carlos; Almeida, Romão, 2010).

A sua aplicação pode ocorrer por pré-tensão ou pós-tensão. No caso da pré-tensão, o tensionamento das armaduras de pré-esforço ocorre antes da colocação do betão transferindo-se a força por aderência quando o betão adquire resistência suficiente (Figura 2.10 (a)). Este processo ocorre em fábrica e só é possível para traçados de cabo rectos. Isto é o oposto do que acontece na pós-tensão, uma vez que o tensionamento das armaduras só ocorre depois de o betão adquirir resistência, transferindo-se a força para este através de peças metálicas de ancoragem nas extremidades. (Figura 2.10 (b)).

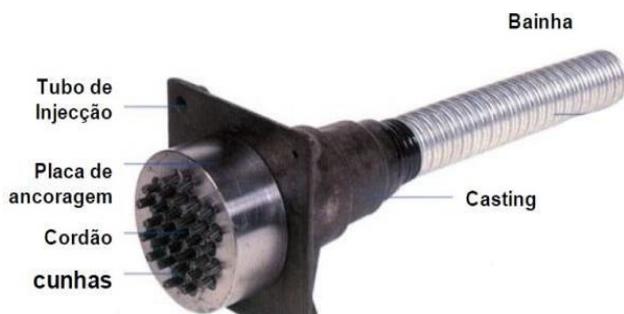
**Figura 2.11** - Sistema Multi-Cordão - cabo circular (Pereira, Carlos; Almeida, Romão, 2010).

O sistema de pré-esforço integra conjuntamente diversos elementos, como as armaduras de pré-esforço constituídas por varões ou cordões de aço de alta resistência. Os cordões podem aparecer agrupados (multicordões) ou não (monocordões), integrando um cabo (Figura 2.11).

Os cabos do pré-esforço, que podem ter uma forma circular ou plana, estão ainda protegidos por uma bainha metálica ou plástica (Figura 2.11). Estes podem ser aderentes ou não aderentes se, respectivamente, for injectada calda de cimento na bainha ou caso as armaduras possam deslizar nesta livremente.

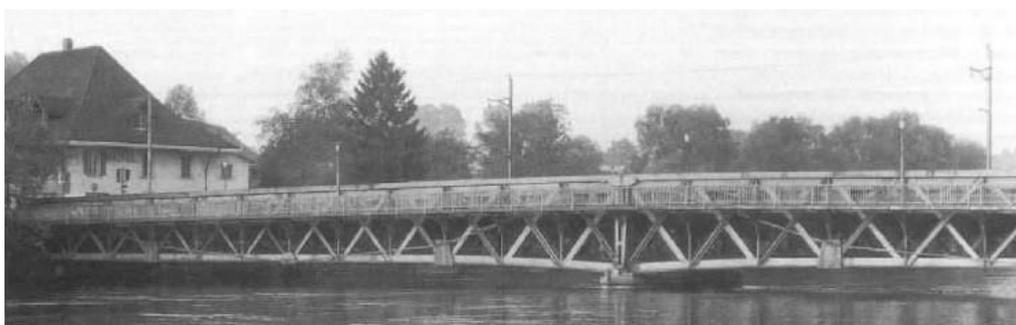
**Figura 2.13** - Ponte ferroviária com pré-esforço exterior (Preto, 2014).

A ideia do pré-esforço exterior foi introduzida e publicada (DRP 727,429) em 1934, pelo engenheiro alemão Franz Dischinger que projectou a primeira ponte ferroviária pré-esforçada exteriormente em 1936, na Aue, Saxónia (Neves, 2012) (Figura 2.13).

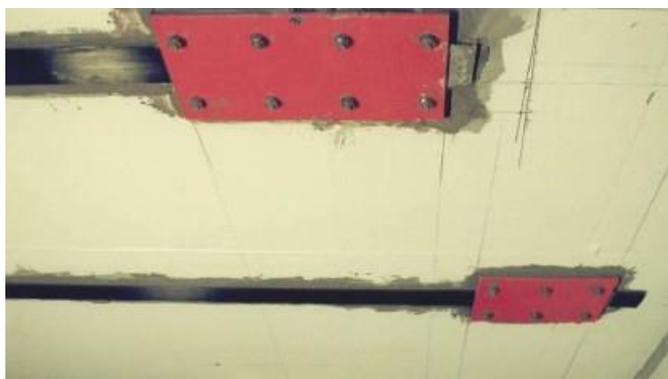
**Figura 2.14** - Pré-esforço exterior com laminados (Costa, 2014).

A aplicação do pré-esforço exterior modifica as características resistentes da estrutura através da implementação de laminados à base de fibras, de cabos pós-tensionados ou barras de aço de alta resistência, no exterior da estrutura (Figura 2.14).

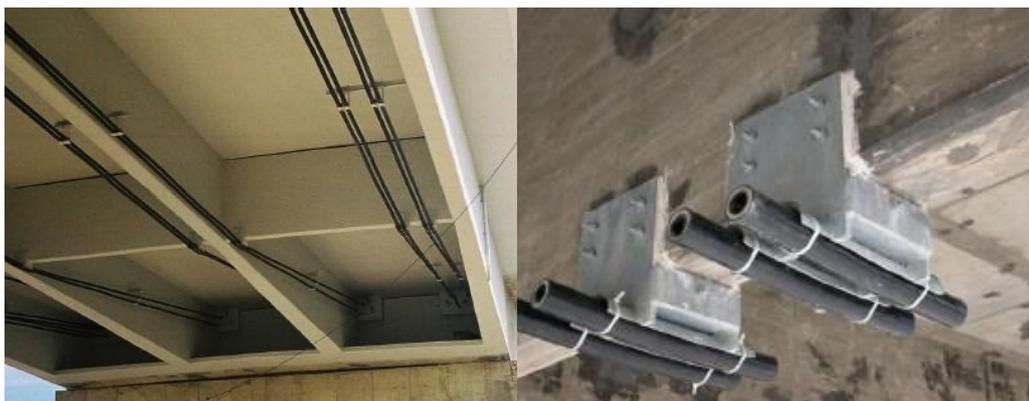
**(a)** Cabo de Pré-esforço exterior (Costa, 2014). **(b)** Desviadores (Costa, 2014).

Os cabos exteriores do pré-esforço têm, normalmente, um traçado rectilíneo variando apenas nas zonas de alteração de direcção, onde se encontram os desviadores que asseguram a curvatura local do cabo (Figura 2.15 (a)). Os desviadores podem ser pré-fabricados, realizados in situ em betão ou de polietileno de alta densidade. Estes asseguram em conjunto com as ancoragens de extremidade, o contacto entre o elemento e o cabo e, consequentemente, a transferência de carga. Estas ancoragens de extremidade são, respectivamente, activa e passiva.

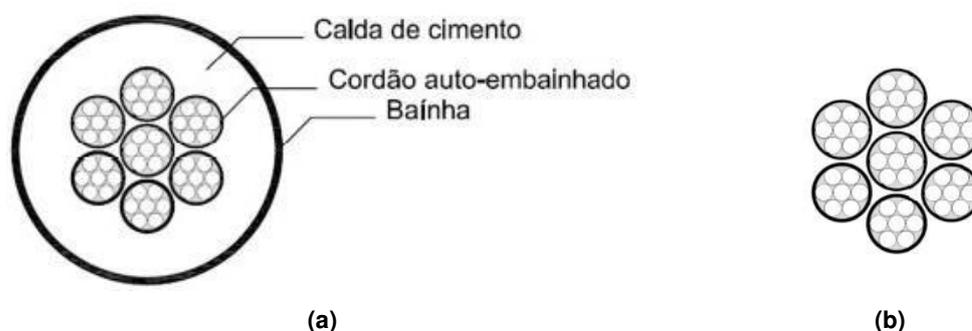
**Figura 2.16 – (a)** Cordões auto-embainhados com bainha colectiva e injectados com calda de cimento (Neves, 2012). **(b)** Cordões auto-embainhados sem bainha colectiva (Neves, 2012).

No respeitante aos cordões auto-embainhados existem os cordões com e sem bainha colectiva (Figura 2.16). Naqueles com bainha colectiva, a calda de cimento é o material injectado utilizado. E o facto de os cordões serem auto-embainhados ao contrário dos referidos anteriormente, providencia uma protecção maior dos cordões à corrosão. Contudo, o facto de os cordões serem auto-embainhados, implica uma produção em fábrica e uma bainha individual-monocordões (Neves, 2012).

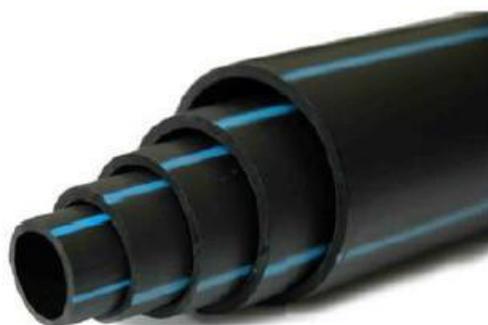
**Figura 2.17 –** Bainha plástica lisa em PEAD (Neves, 2012).

No caso da bainha, elemento que envolve os cordões, esta pode ser metálica ou plástica. Como os cabos são exteriores e encontram-se em contacto directo com o meio ambiente, as bainhas metálicas não são utilizadas. Com este propósito, as bainhas plásticas lisas de polietileno extrudido (Figura 2.17) ou polipropileno são as mais adequadas (Preto, 2014).

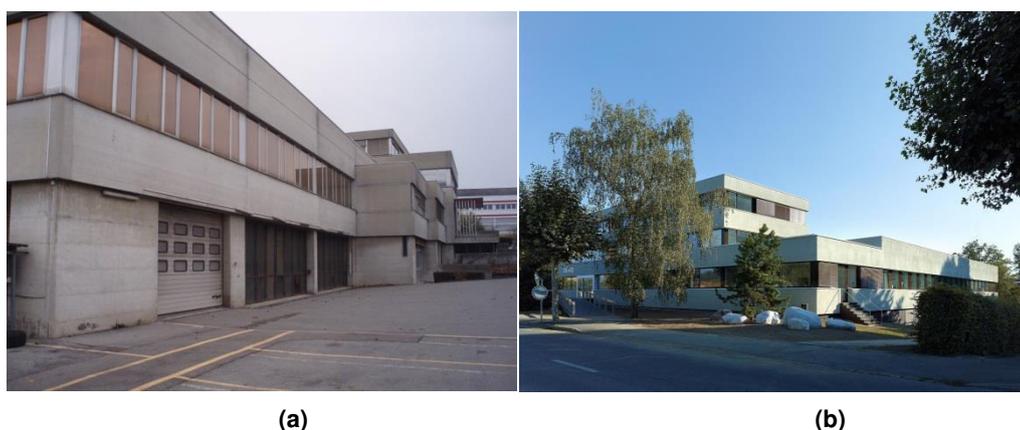
**Figura 3.1 – (a)** Edifício industrial (1970). **(b)** IDHEAP (2010) (Vaz Rodrigues, Rui; Fellrath, Mario, 2012).

O instituto suíço, IDHEAP - Swiss Graduate School of Public Administration, surge primeiramente como edifício industrial no ano de 1970 (Figura 3.1 (a)). A sua reabilitação ocorre no ano de 2010, maioritariamente devido à alteração de funcionalidade (Figura 3.1 (b)).

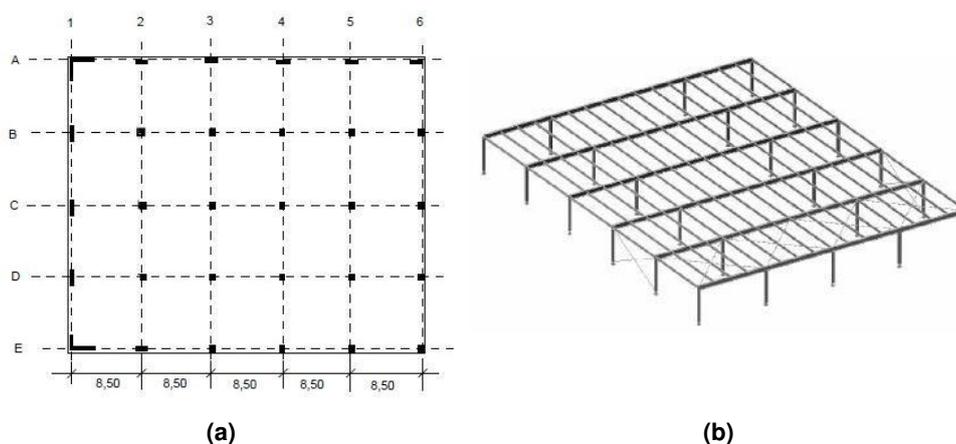
**Figura 3.2 – (a)** Planta da estrutura em betão armado do 1º piso (Vaz Rodrigues, Rui; Fellrath, Mario, 2012). **(b)** Estrutura em pórtico metálico do 2º piso.

O edifício industrial de dois pisos, assenta numa estrutura em betão armado no 1º piso, com um pé-direito de 3,65 metros e uma laje pré-esforçada de 39 cm de espessura, que é constituída por painéis de 8,5x8,5 metros de vão (Figura 3.2 (a)).

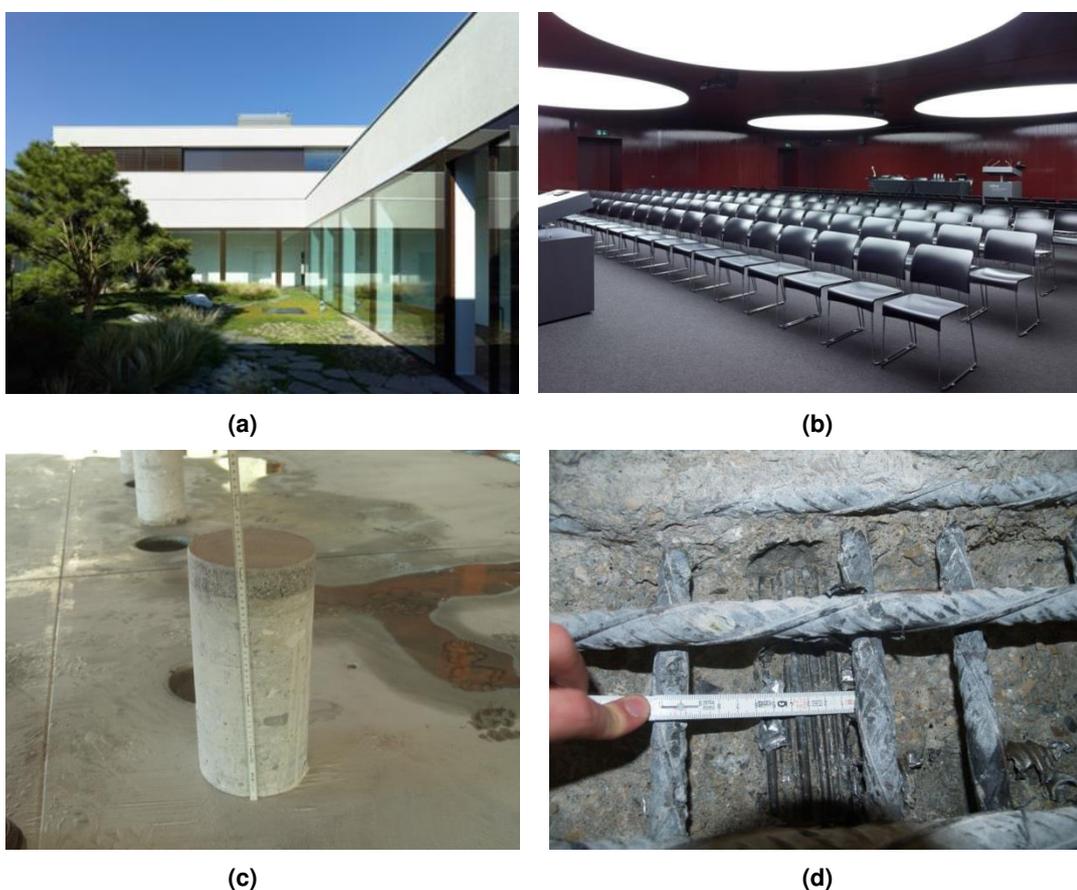
**Figura 3.3 – (a) Pátio. (b) Auditório da IDHEAP (c) Ensaio destrutivo do betão. (d) Pormenorização das armaduras (Vaz Rodrigues, Rui; Fellrath, Mario, 2012).**

Entre as várias adaptações realizadas ao edifício a introdução de um pátio e de um auditório constituem as mudanças significativas no encaminhamento de cargas e disposição da estrutura (Figura 3.3 (a) e (b)). Para a realização de cada uma destas intervenções foi necessário reunir informação relativamente ao projecto da estrutura e a realização de inspecções visuais, onde se aferiu o estado de conservação dos elementos metálicos e de betão; e foram executados ensaios destrutivos in-situ, para verificação das características do betão (Figura 3.3 (c)), e posicionamento e pormenorização das armaduras da laje de betão armado (Figura 3.3 (d)).

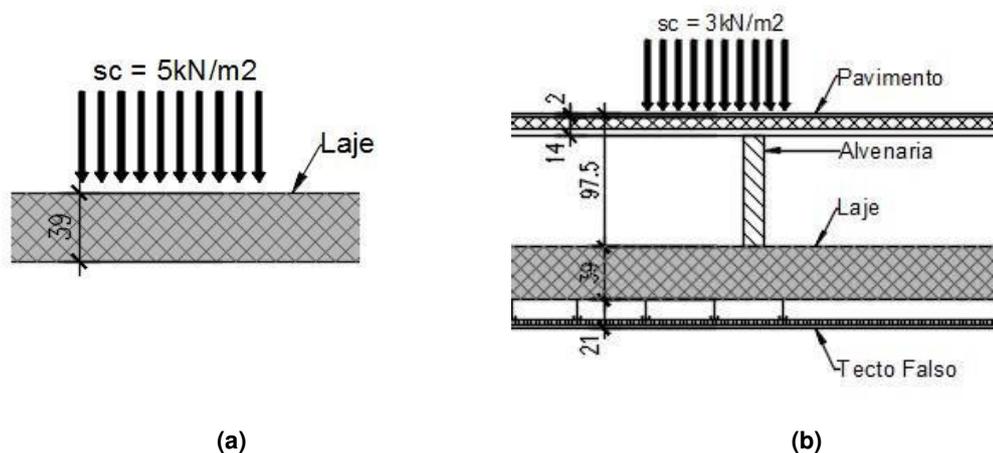
**Figura 3.6** – Caracterização dos elementos do plano de cargas: **(a)** situação antiga - armazém. **(b)** situação nova - universidade.

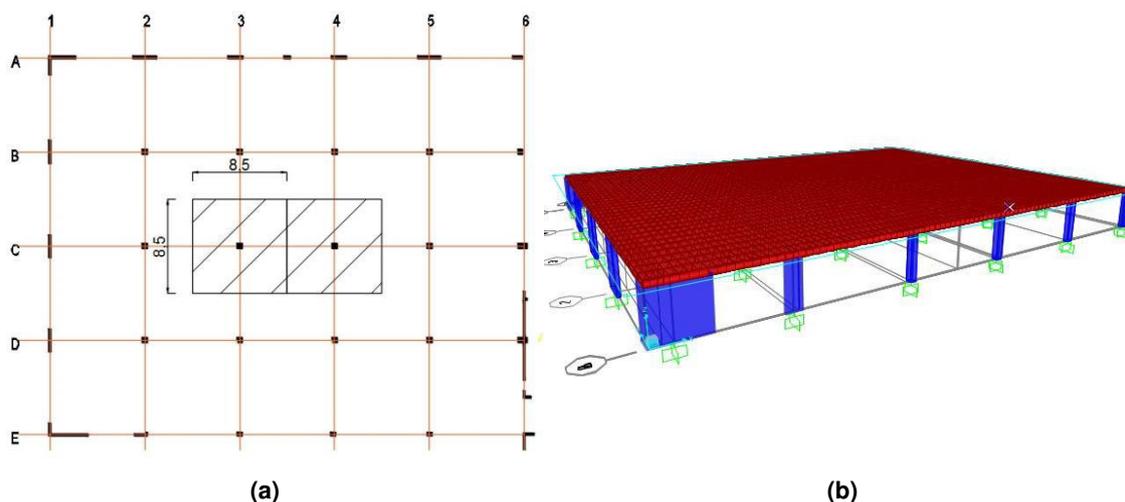
**Figura 3.7 – (a)** Planta do 1º piso - área de influência dos pilares a demolir. **(b)** Modelo numérico (CSI Computers & Structures) do 1º piso.

Tendo em conta a área de influência de cada pilar ( $A_{inf}=8,5 \times 8,5=72,25 \text{ m}^2$ ) e a carga  $a$  que está sujeito ( $p_{qp}=14,83 \text{ kN/m}^2$ ), é determinado o esforço axial respectivo ( $N_{qp}=1071,5 \text{ kN}$ ), Figura 3.7 (a). Este valor foi posteriormente validado pelo modelo numérico correspondente ( $N_{qp}=1038,5 \text{ kN}$ ), realizado no recurso ao modelo numérico (CSI Computers & Structures), Figura 3.7 (b).

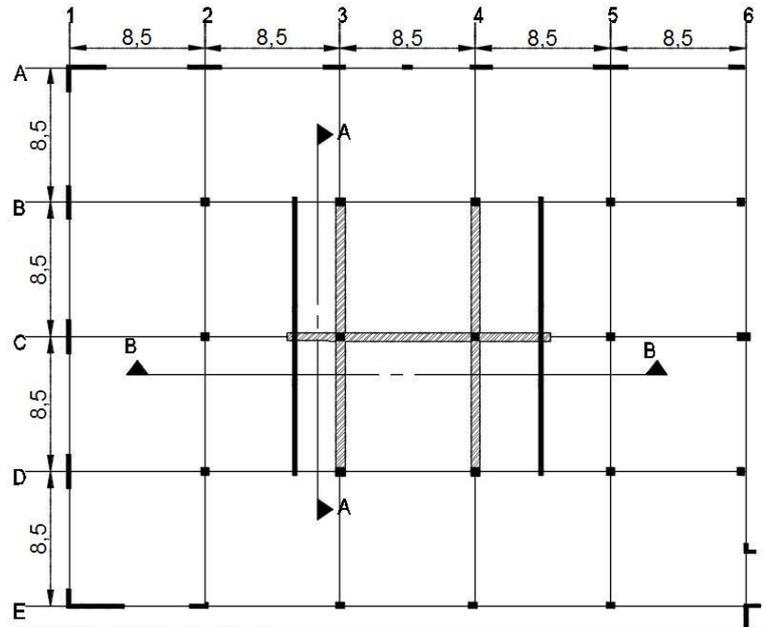
**Figura 3.8 - Disposições possíveis para o cabo de pré-esforço – Planta.**

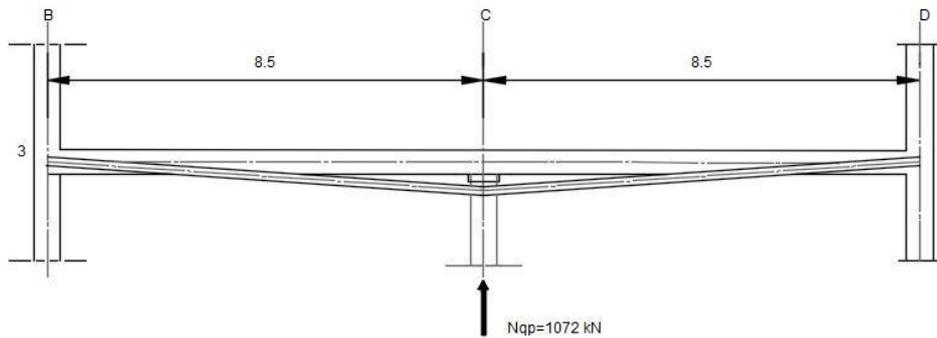
**Figura 3.9 - Alinhamento yy – Corte AA.**

(Figura 3.9) enquanto que na direcção x (alinhamento C) o traçado de cabo teria de ser tal para equilibrar a carga dos dois pilares (Figura 3.10).

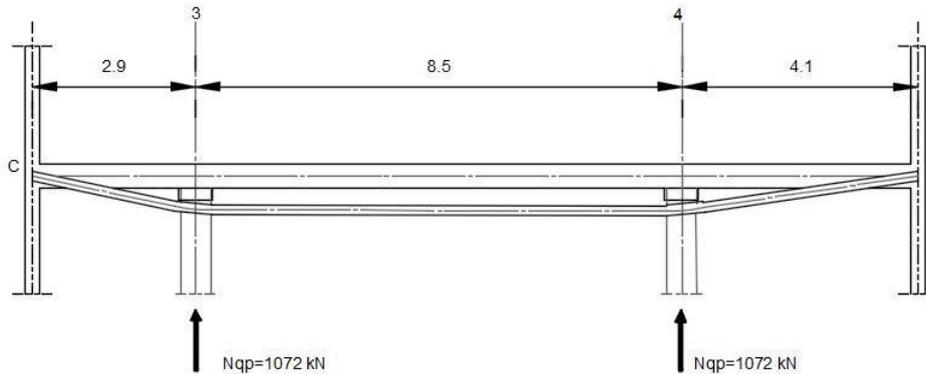
**Figura 3.10 - Alinhamento xx - Corte BB.**

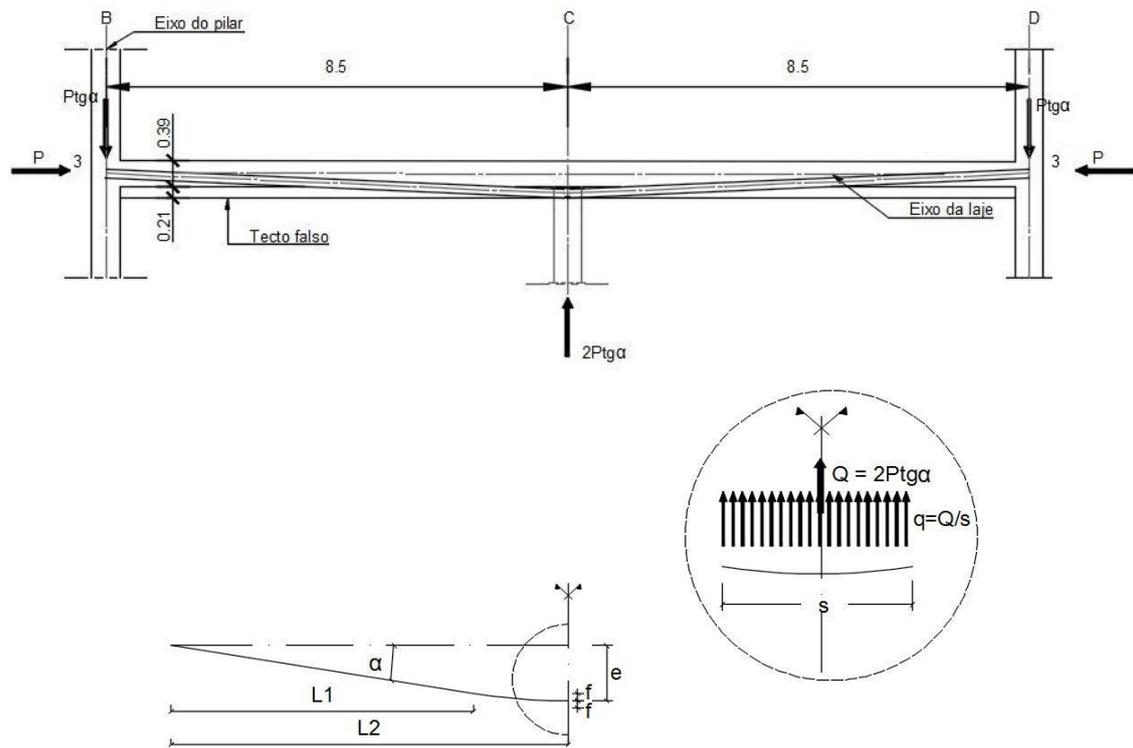
Figura 3.11 - Traçado do cabo de pré-esforço – Corte AA.

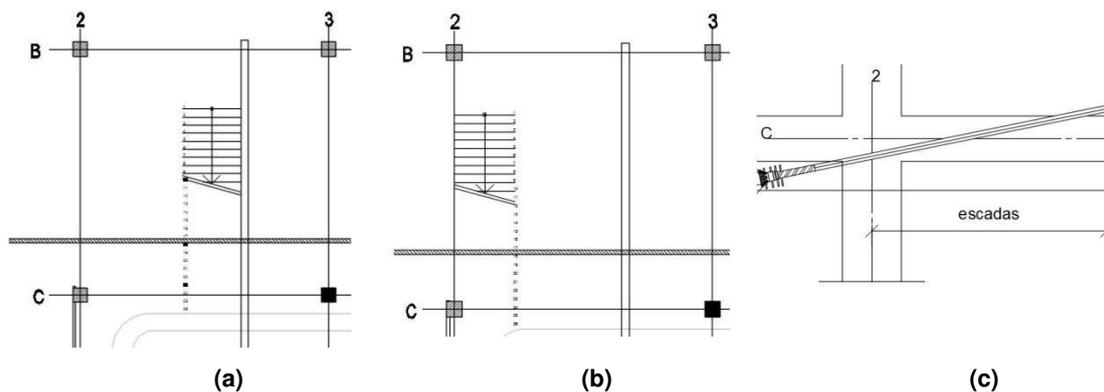
**Figura 3.13** – Posicionamento das escadas: **(a)** planta da situação pretendida. **(b)** Planta da situação de adopção do pré-esforço. **(c)** Alçado do posicionamento do cabo de pré-esforço para a situação (b).

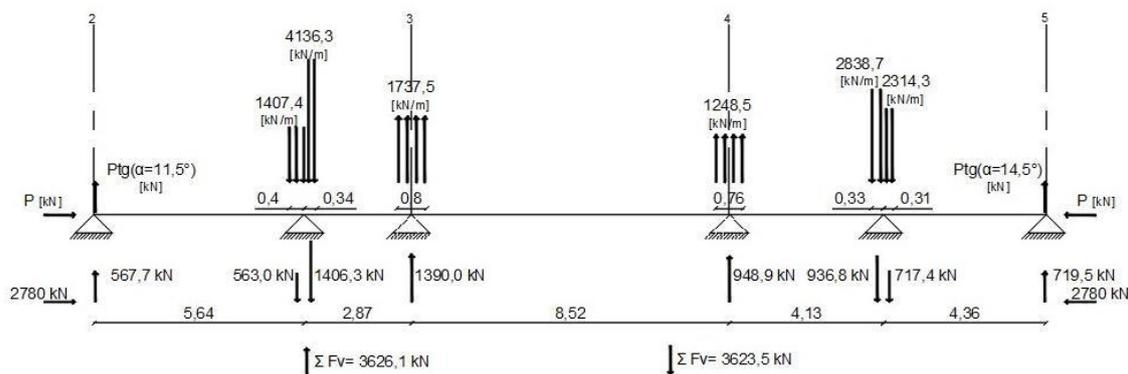
**Figura 3.14** - Cargas equivalentes do cabo de pré-esforço adoptado.

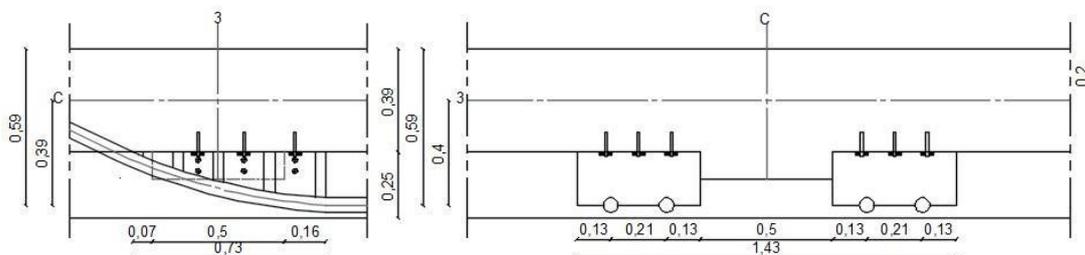
**Figura 3.15** – Corte e Alçado do desviador, respectivamente.

O desviador constitui um conjunto de peças metálicas que permitem a ligação do cabo de pré-esforço à estrutura principal, assegurando a transmissão das forças de desvio do cabo ao elemento (Figura 3.15). Assim, o desviador é uma zona de concentração de tensões radiais, tanto maior quanto menor for o seu raio de curvatura. Esta é uma zona frágil que pode levar à rotura do cabo por danificação da bainha do cordão e por isso, no caso de uma bainha metálica, esta deve ser protegida contra a corrosão e o dimensionamento do desviador deve assegurar uma transmissão de forças eficaz e em segurança (Neves, 2012).

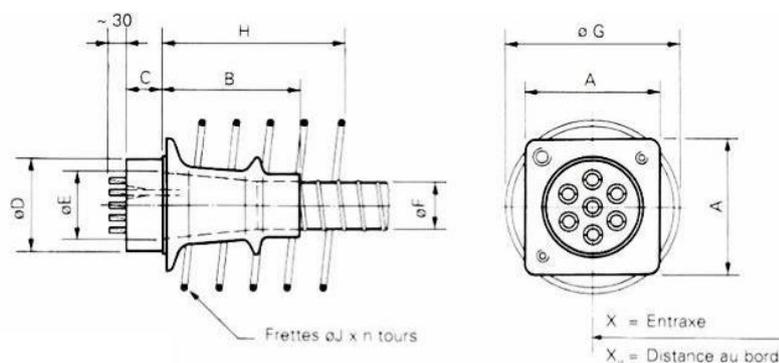
**Figura 3.17** – Definição dos elementos da ancoragem caracterizados na Tabela 3.8 (Técnico, 2013).

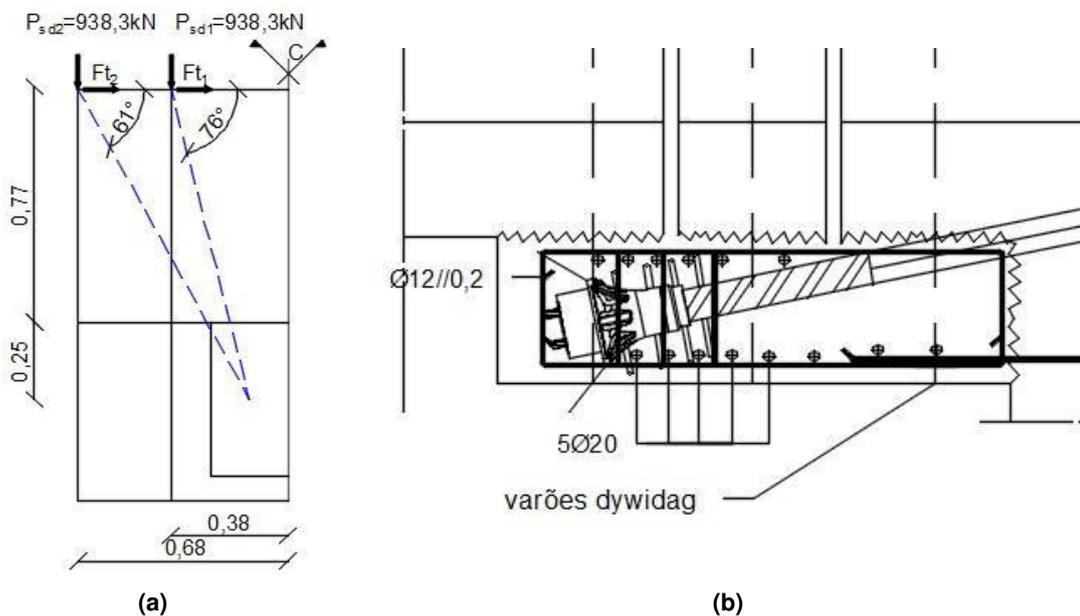
**Figura 3.20** – (a) Planta do encaminhamento de cargas das forças concentradas de pré-esforço. (b) Armadura das ancoragens.

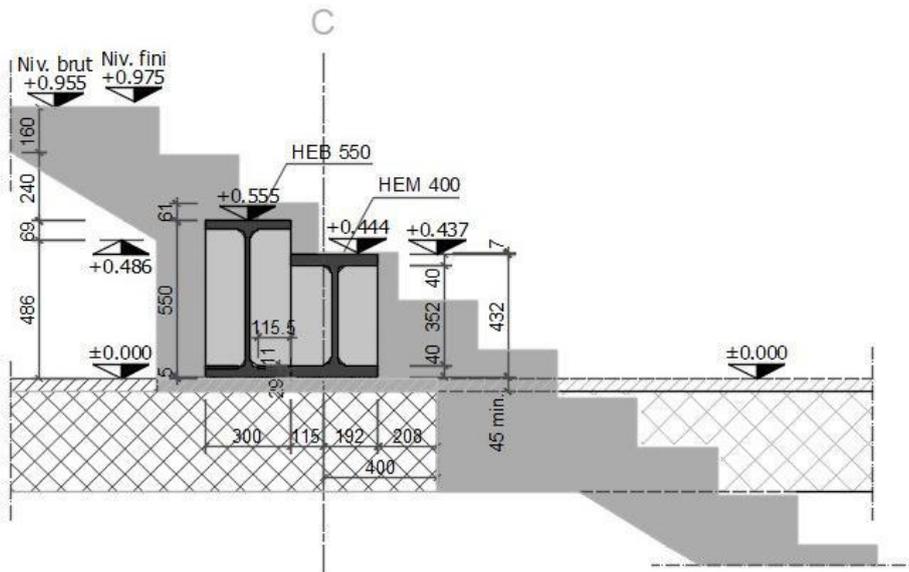
**Figura 3.27** – Posicionamento dos perfis por baixo das escadas (alinhamento 2C).

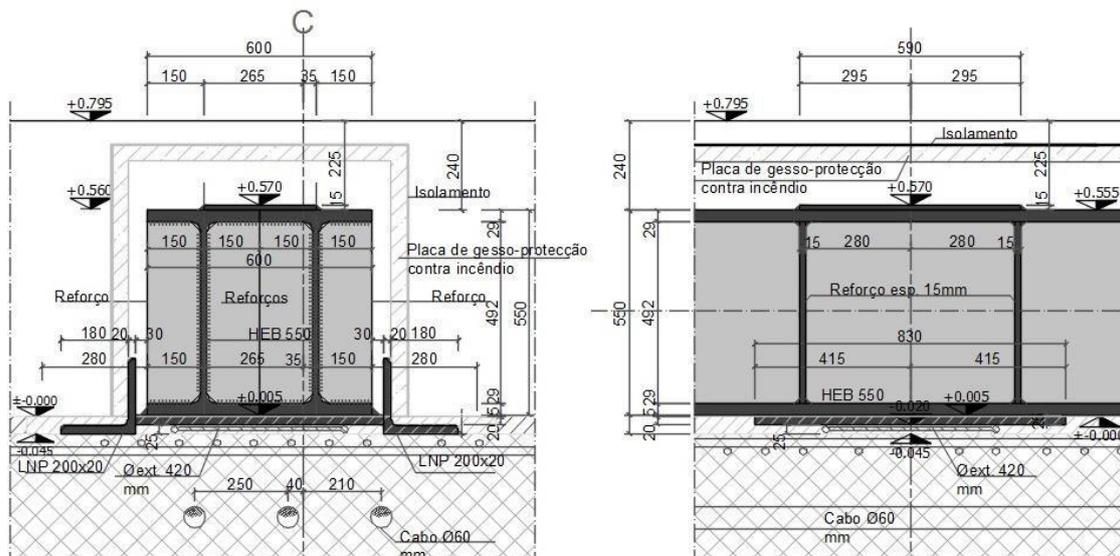
**Figura 3.28** – Corte BB e alçado, respectivamente, da ligação dos perfis HEB550 com a laje, com varões DYWIDAG nos alinhamentos PBA1C e PBA2C.

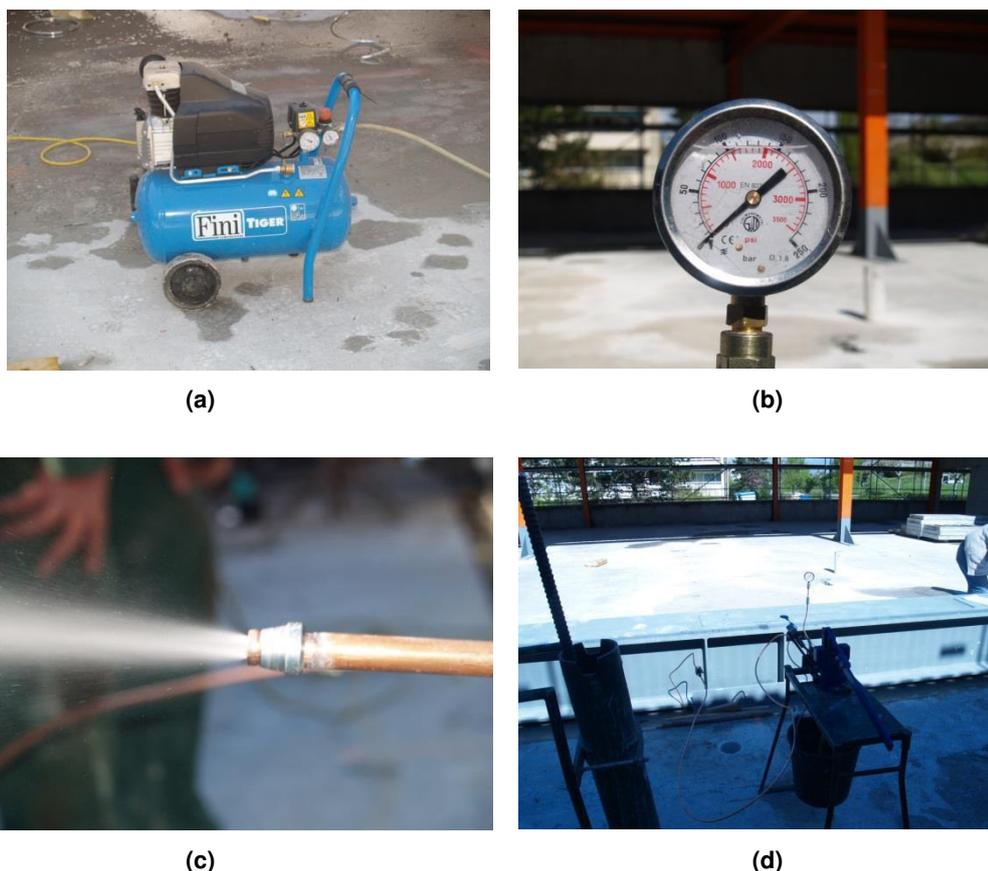
**Figura 3.29 – (a) Bomba hidráulica manual. (b) Controlo da pressão exercida. (c) Água sob pressão. (d) Deslocamento vertical dos perfis metálicos.**

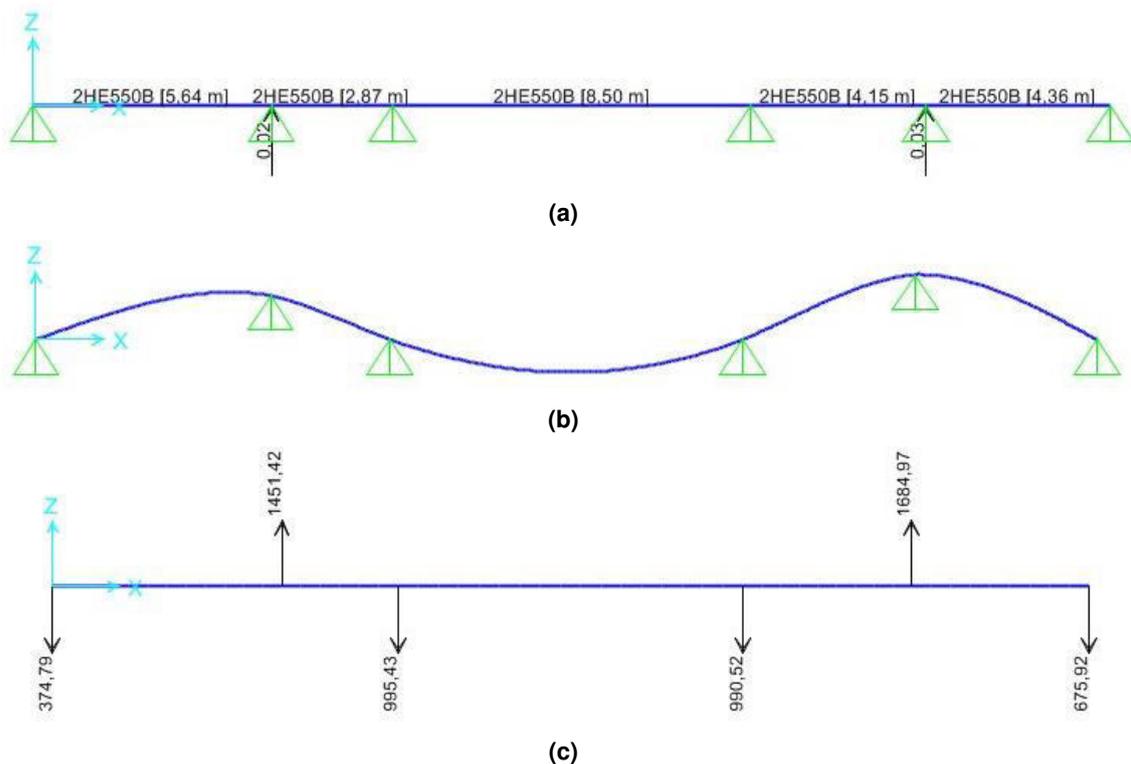
**Figura 3.30** – (a) Aplicação de deslocamentos verticais aos dois perfis HEB550. (b) Deformada resultante da aplicação dos deslocamentos verticais. (c) Conjunto de esforços auto-equilibrados para os deslocamentos verticais impostos.

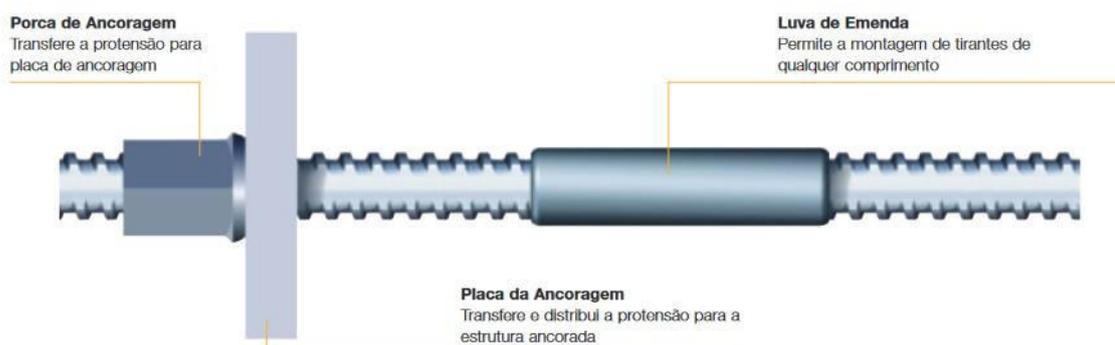
**Figura 3.32** - Componentes do varão dywidag (Sis1).

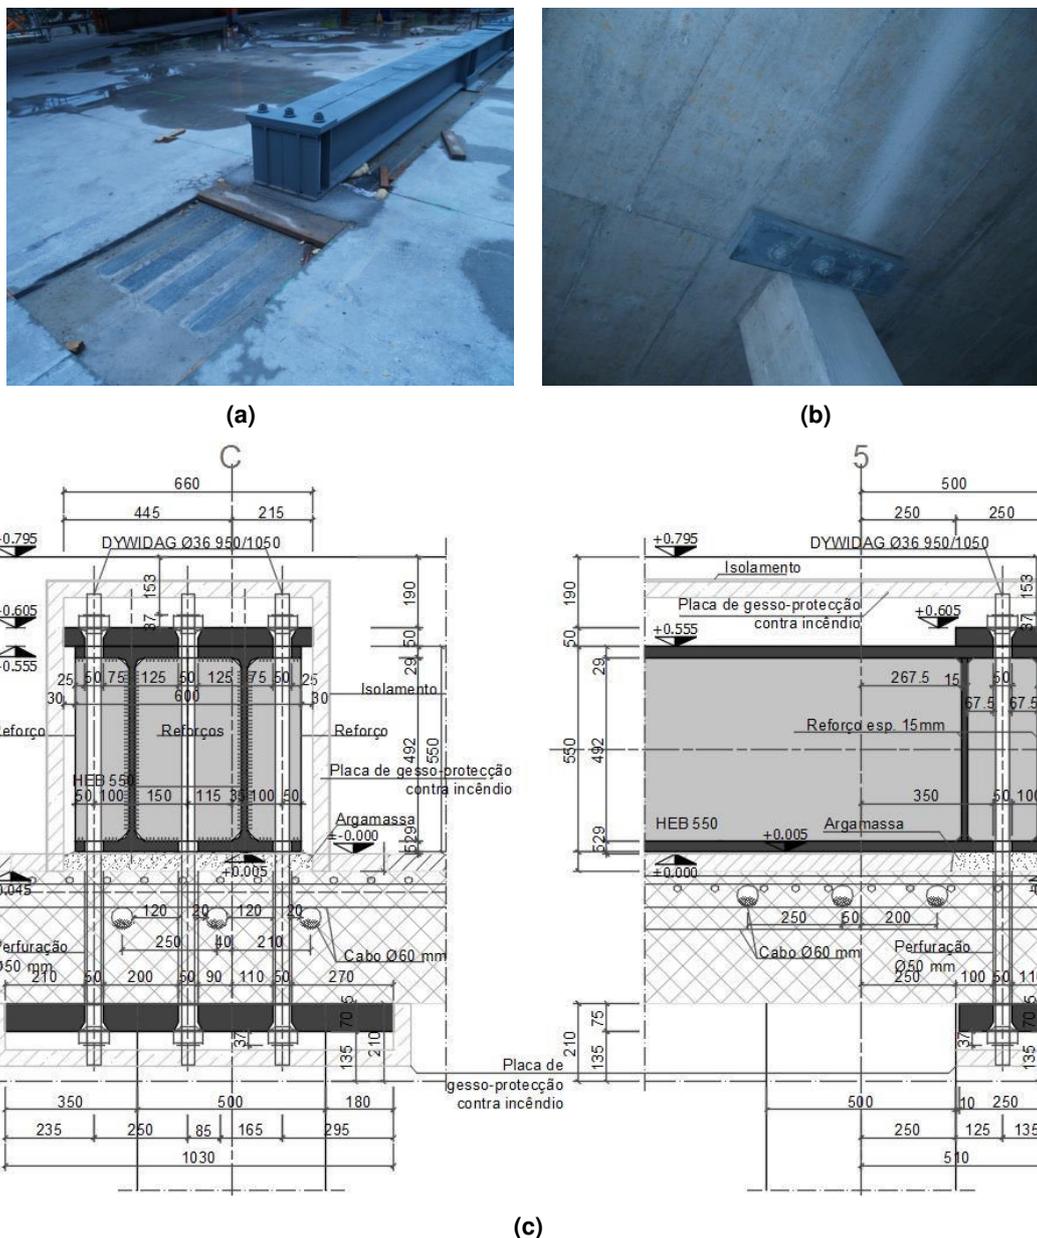
**Figura 3.34 – (a)** Posicionamento dos varões DYWIDAG nas extremidades do perfil HEB550 (alinhamento 2C e 5C). **(b)** Posicionamento dos varões DYWIDAG nas extremidades da laje (alinhamento 2C e 5C). **(c)** Corte DD e alçado, respectivamente da ligação perfil – laje com varões DYWIDAG (alinhamento 2C e 5C).

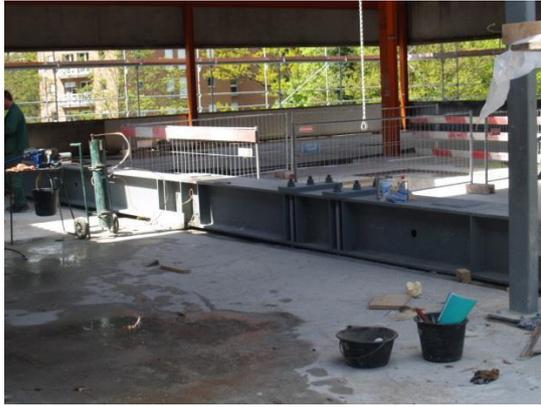
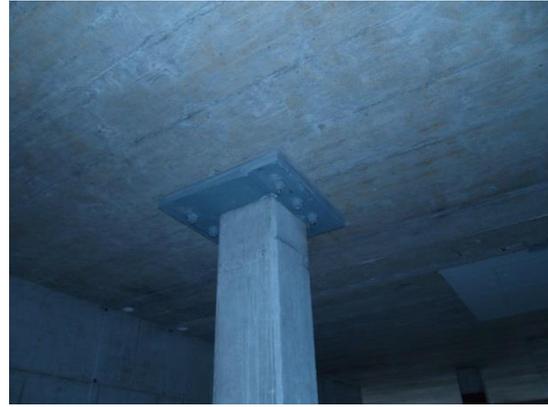
**Figura 3.35 - (a)** Posicionamento dos varões DYWIDAG no perfil HEB550 (alinhamento 3C e 4C). **(b)** Posicionamento dos varões DYWIDAG na laje (alinhamento 3C e 4C). **(c)** Corte CC e alçado, respectivamente da ligação perfil – laje com varões DYWIDAG (alinhamento 3C e 4C).

3C e 4C o impedimento do deslocamento dos apoios necessita de varões dos dois lados do pilar, e por isso são adoptados 6 varões DYWIDAG (Figura 3.35).

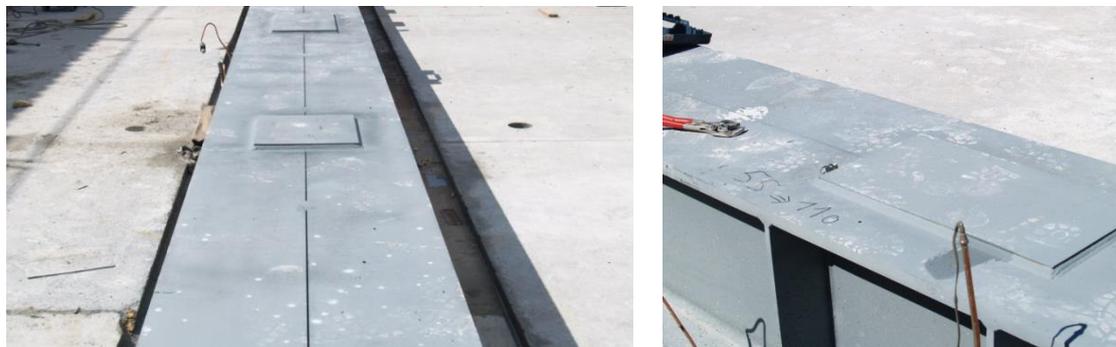
**Figura 3.36** – Elementos metálicos soldados aos perfis HEB550.

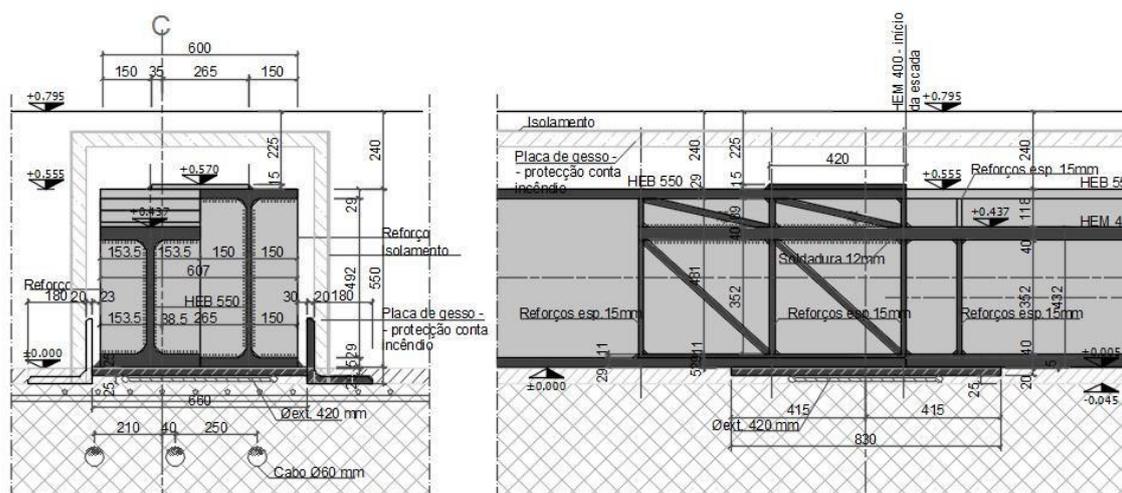
**Figura 3.37** – Corte AA e alçado, respectivamente, da ligação entre os perfis HEB550 e HEM400.

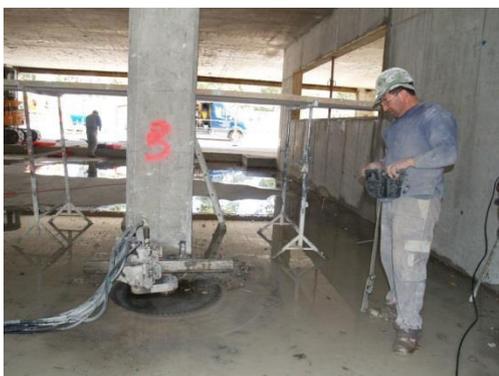
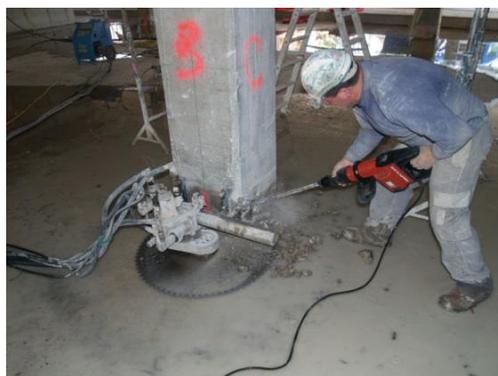
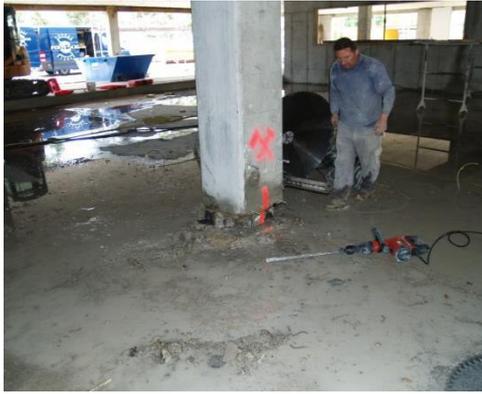
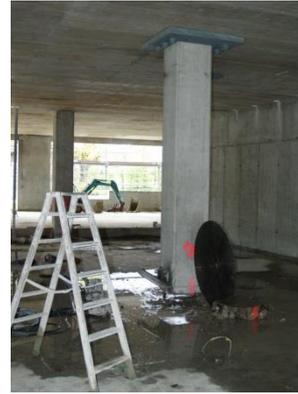
**Figura 3.38 – (a)** Fragmentação da base do pilar com serra com disco. **(b)** Fragmentação da base do pilar com martelo pneumático. **(c)** Demolição parcial da base do pilar. **(d)** Demolição da base do pilar.

Após a decompressão dos pilares dos alinhamentos 3C e 4C, as suas demolições iniciam-se ao nível do piso térreo, através de rasgos no betão e corte das armaduras (Figura 3.38), de maneira a obter rótulas (Brito, 1999).

Estes processos ocorrem com recurso a processos abrasivos e a equipamentos mecânicos, que permitem separar o elemento a demolir das estruturas (Santos, 2013). A serra com disco constitui o processo utilizado para a execução de aberturas na base dos pilares, devido à acção da superfície diamantada do disco no betão (Figura 3.38 (a)). Esta superfície é arrefecida com água ao longo do processo. O martelo pneumático é também um equipamento mecânico utilizado, que através da percussão rompe o betão pela tracção (Figura 3.38 (b)). Este é utilizado para auxiliar a serra em pequenas fragmentações localizadas.

Após a separação da base do elemento vertical com o pavimento (Figura 3.38 (c) e (d)), o pilar é contraventado por cabos de modo a que, aquando da separação da parte superior do elemento com a laje pré-esforçada, este não caia com violência no pavimento (Gomes, et al., 2014). O método da separação do elemento vertical com a laje é o mesmo, mas as armaduras são o último elemento cortado, num dos lados, de modo a que o pilar rode para o lado oposto (Brito, 1999).

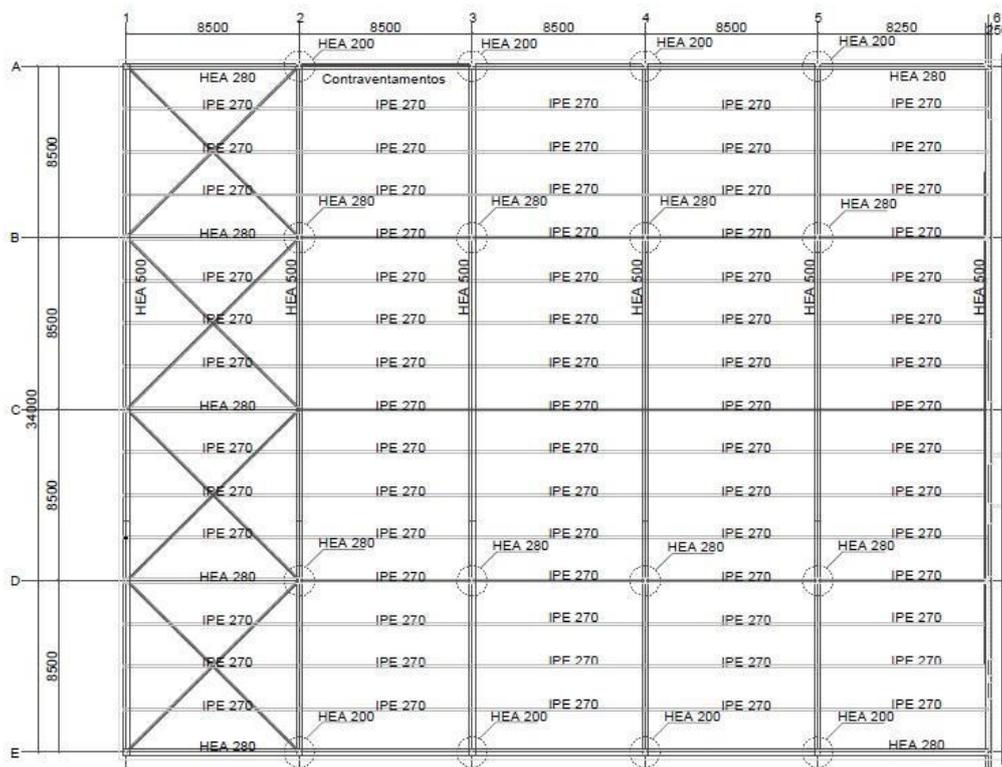
**Figura 3.39 – Estrutura metálico do 2º piso do edifício industrial.**

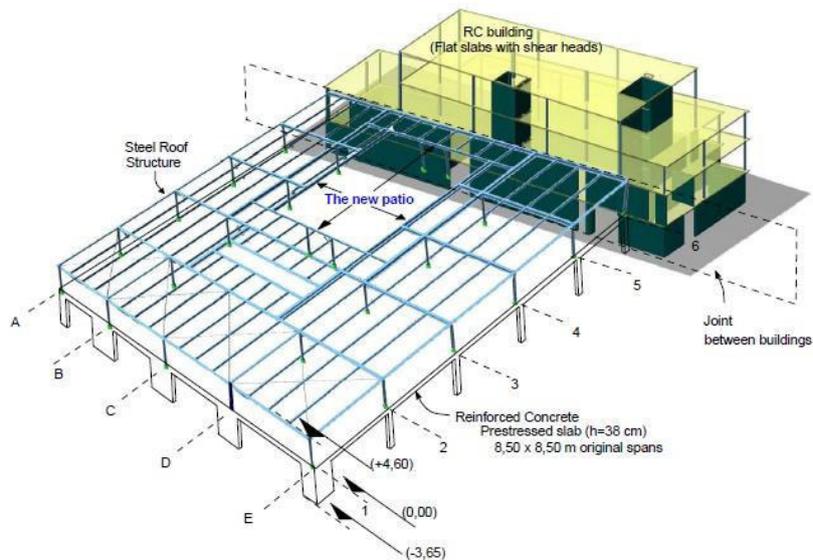
Figura 3.40 – Localização do pátio na estrutura metálica existente.
