**Reabilitação e Reforço dum Edifício Industrial  
Reconvertido em Universitário com Eliminação de  
Pilares Principais**

Dissertação para obtenção do Grau de Mestre em

**Engenharia Civil**

**Maio de 2017**

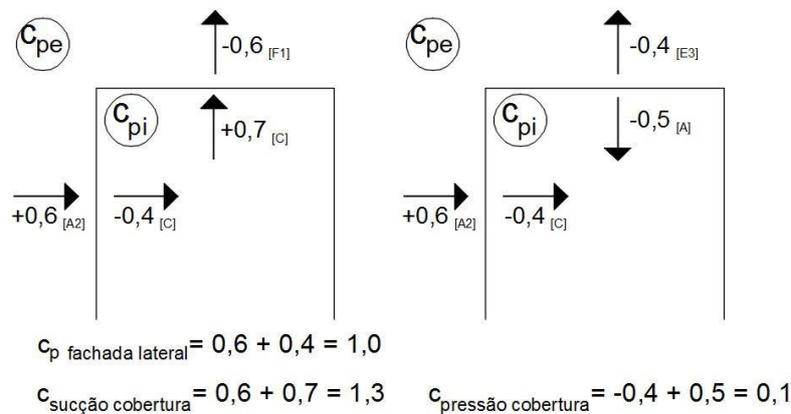
**Figura 3.41** – Coeficientes de pressão na fachada e cobertura.

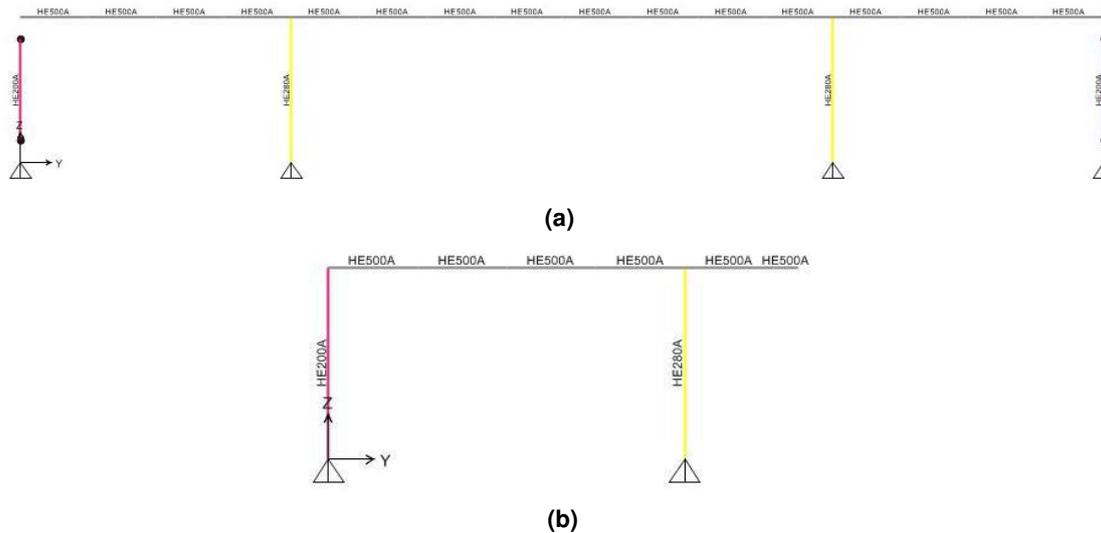
**Figura 3.42** – Pórtico metálico do alinhamento 4/5: **(a)** situação anterior. **(b)** situação nova.

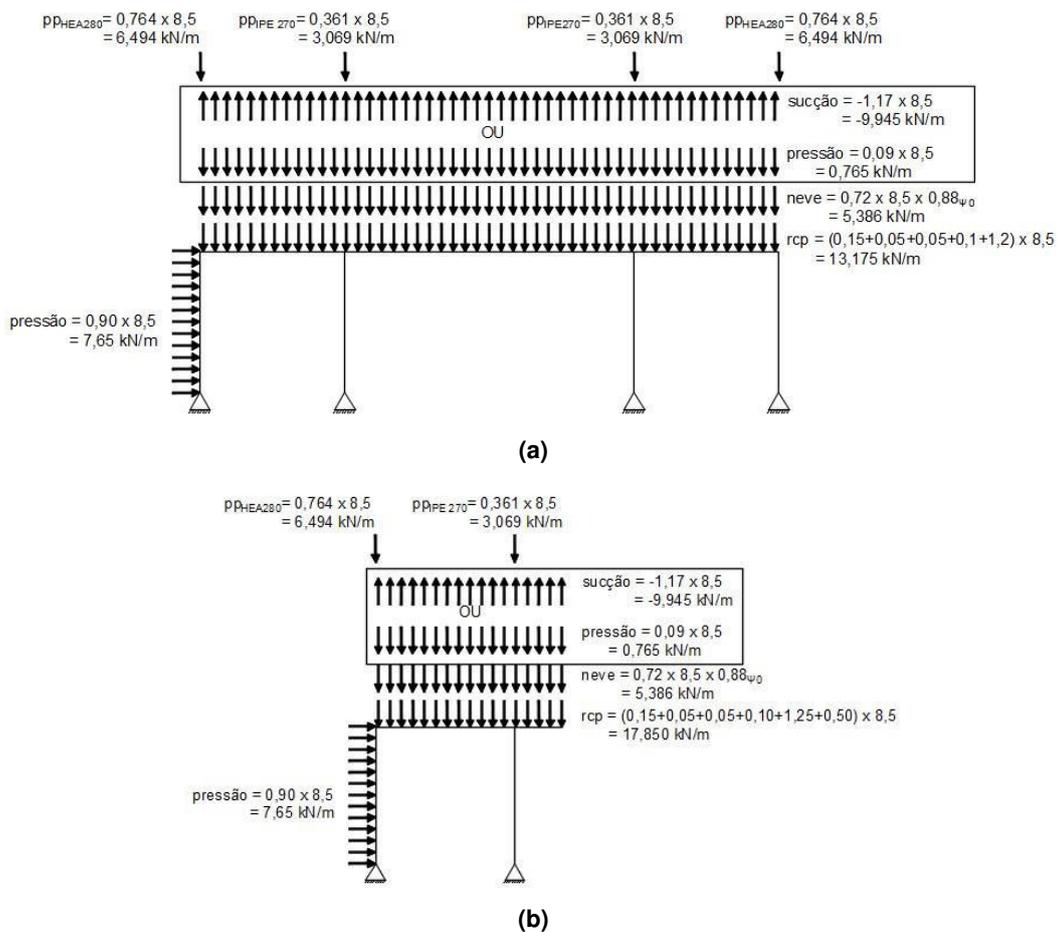
**Figura 3.43** – Carregamento do pórtico para a combinação rara: **(a)** situação anterior. **(b)** situação nova.

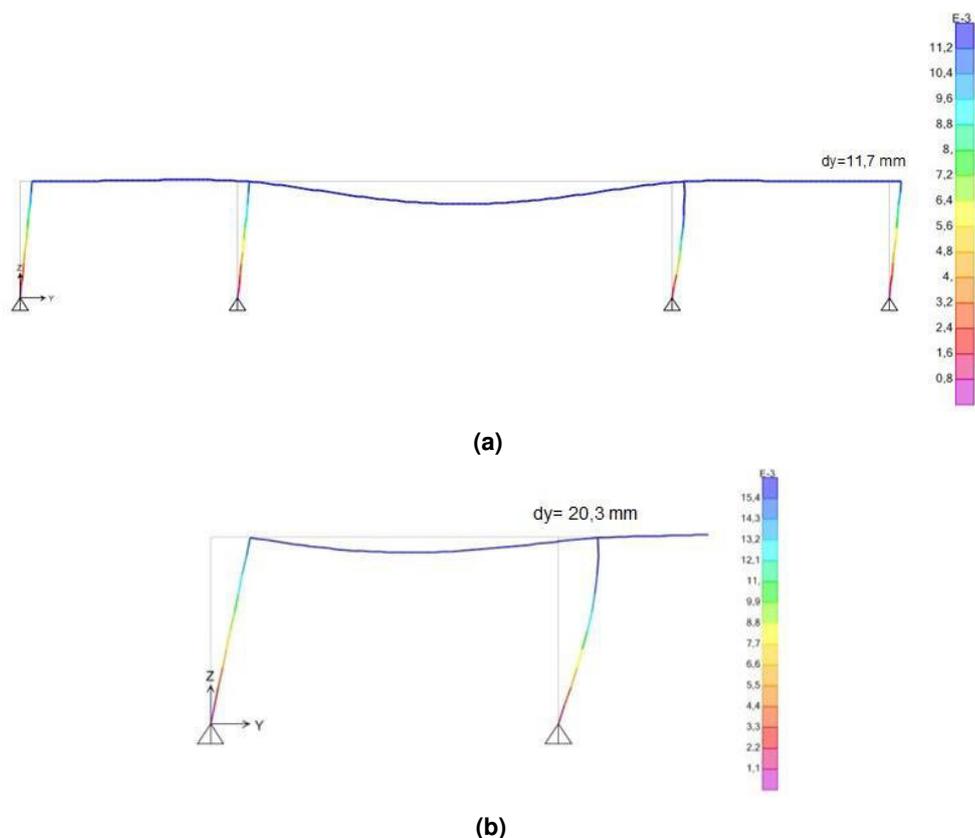
**Figura 3.44** – Deslocamento horizontal do pórtico metálico: **(a)** situação de carga anterior. **(b)** nova situação de carga.

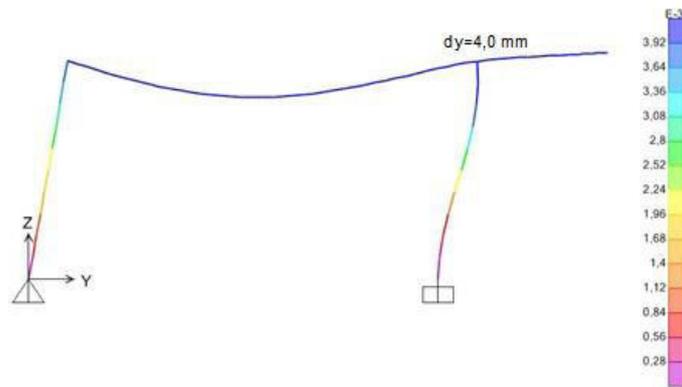
**Figura 3.45** – Deslocamento horizontal para a nova condição de apoio – sucção na cobertura

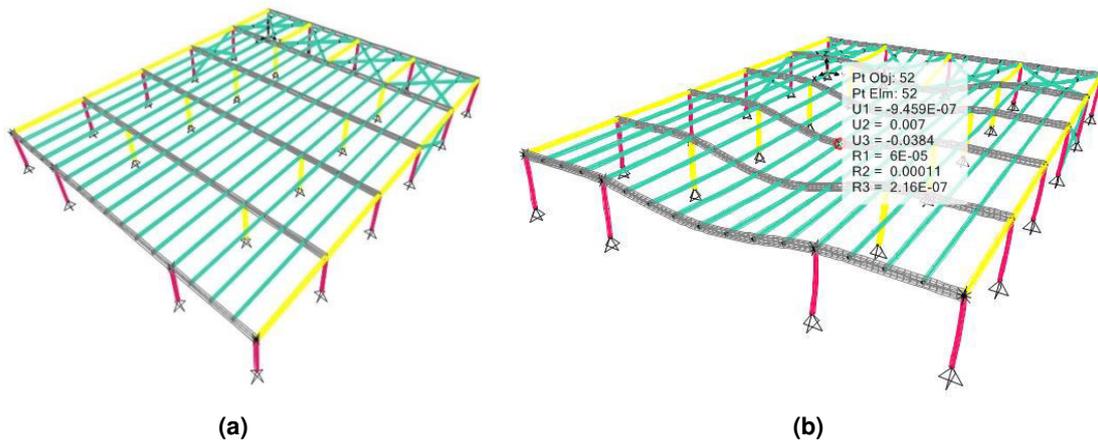
**Figura 3.47** – Cobertura metálica – situação anterior: (a) situação indeformada. (b) situação deformada com  $dy=7\text{mm}$  e  $dz= 38\text{mm}$  para a combinação de pressão na cobertura.

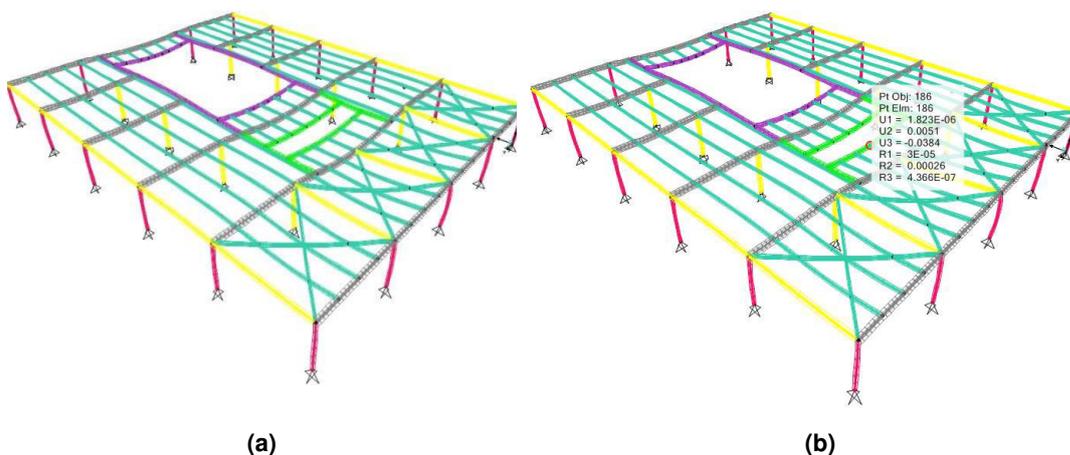
**Figura 3.48** – Cobertura metálica – situação corrente. (a) situação indeformada. (b) situação deformada com  $dy=5\text{mm}$  e  $dz= 38\text{mm}$  para a combinação de pressão na cobertura.

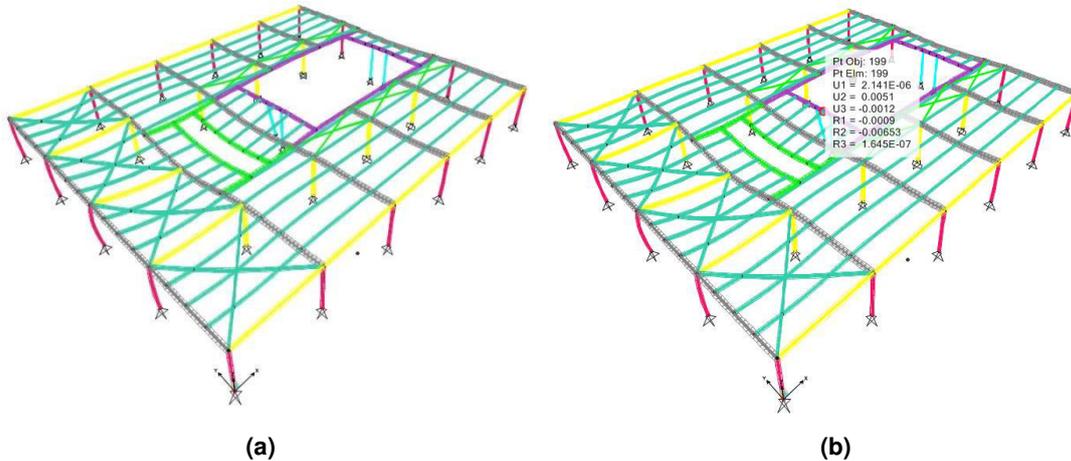
**Figura 3.49** – Cobertura metálica – situação corrente. (a) situação indeformada. (b) situação deformada para a combinação de pressão na cobertura.

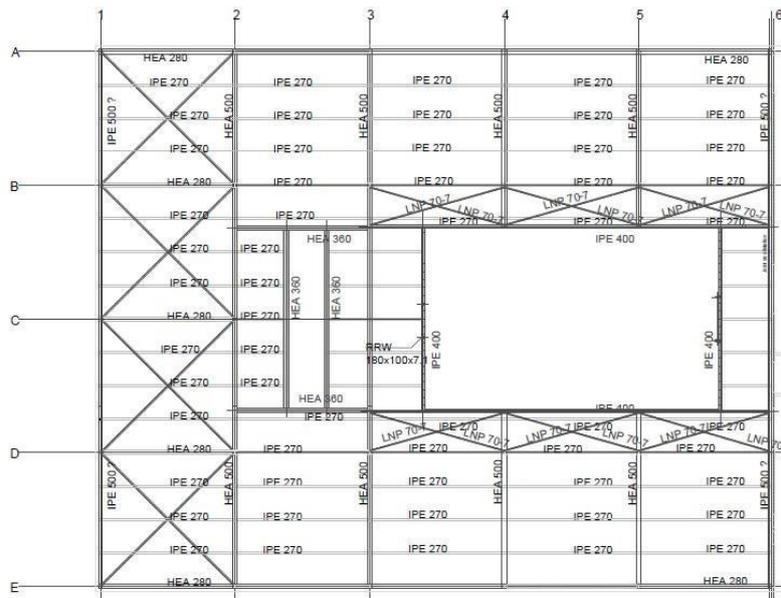
**Figura 3.50** – Planta da cobertura metálica – situação corrente.

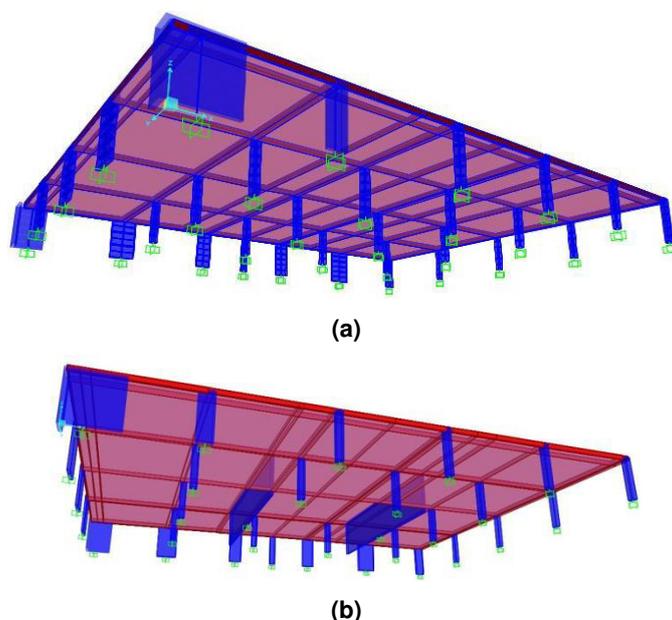
**Figura 3.51** – Modelo tridimensional da estrutura de betão armado do 1º piso: **(a)** situação anterior ( $p_{sd}=20,66$  kN/m<sup>2</sup>). **(b)** situação corrente ( $p_{sd}=23,31$  kN/m<sup>2</sup>).

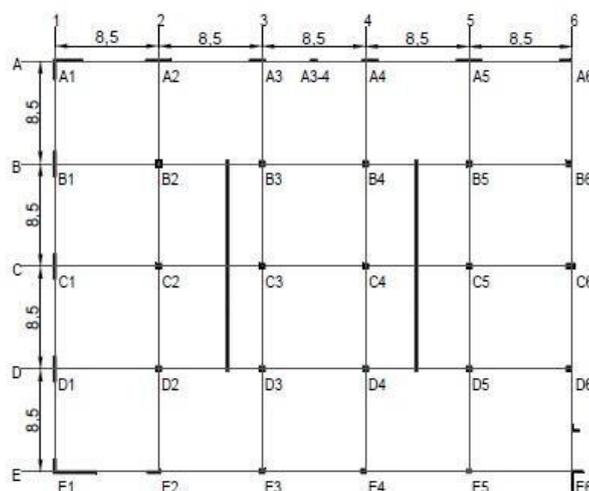
Figura 3.52 – Identificação dos elementos verticais do 1º piso.

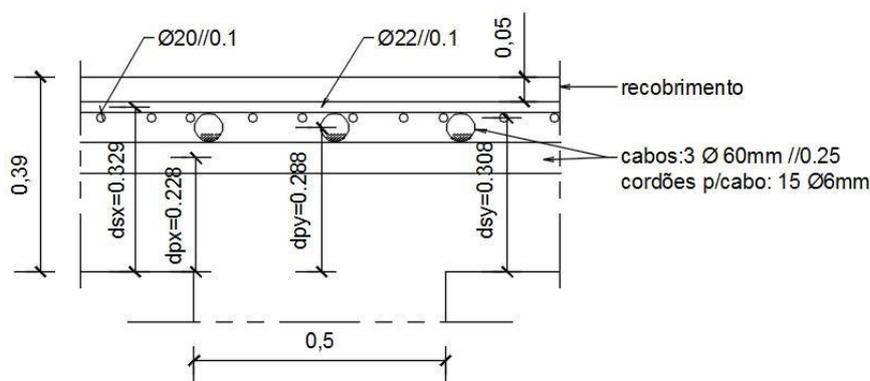
Figura 3.53 – Armaduras e posicionamento da laje de betão armado.

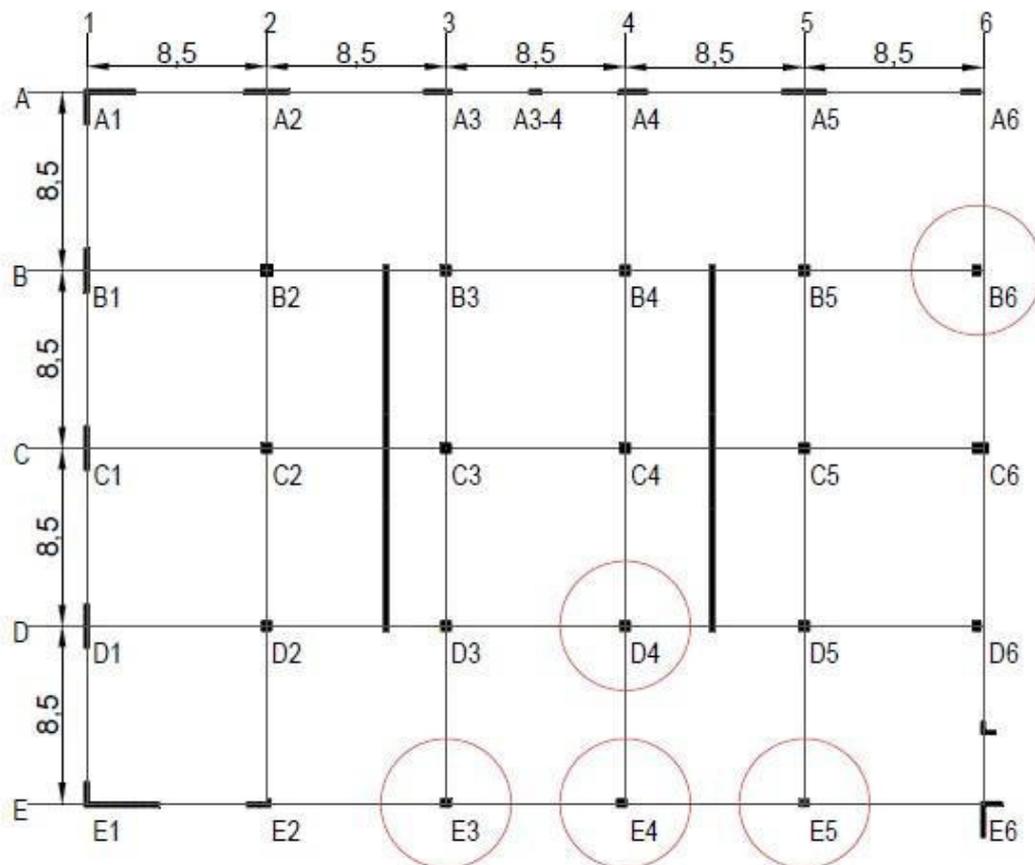
**Figura 3.54** – Elementos verticais susceptíveis ao punçamento.

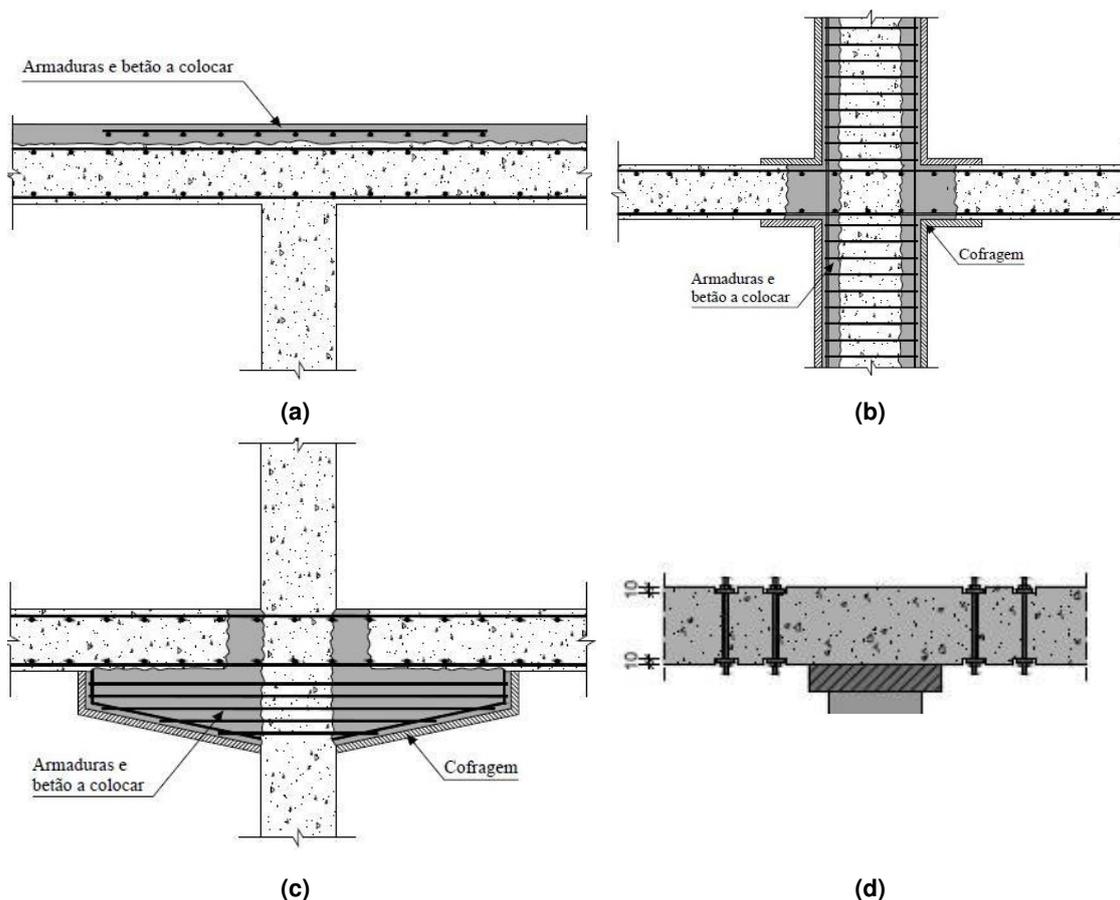
**Figura 3.55** – Técnicas de reforço ao punçoamento: (a) Aumento da espessura da laje; (b) Alteração da secção do pilar; (c) Introdução de capitéis nas colunas; (d) Introdução na laje de armadura de reforço ao punçoamento (Inácio, 2010).

Esta justificação é também a razão pela qual não são utilizadas armaduras transversais de resistência ao punçoamento (Figura 3.55 (d)). Estas apesar de aumentarem a ductilidade da laje, de evitarem uma rotura frágil desta e de adaptarem-se consoante a zona seja mais ou menos esforçada, teriam de atravessar a laje pré-esforçada, onde o posicionamento das armaduras é desconhecido e estas podem ser por isso danificadas.

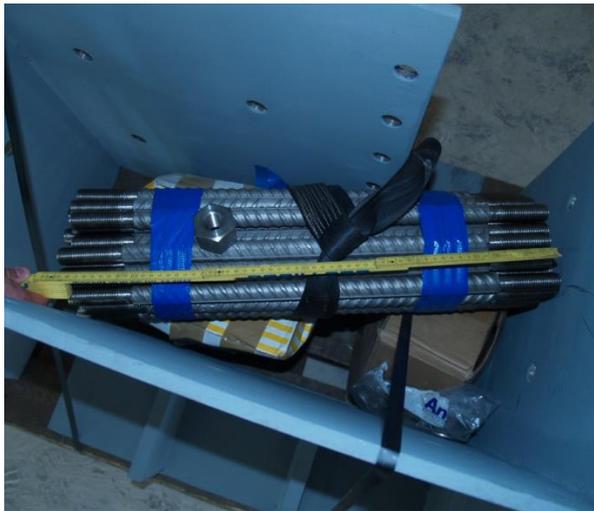
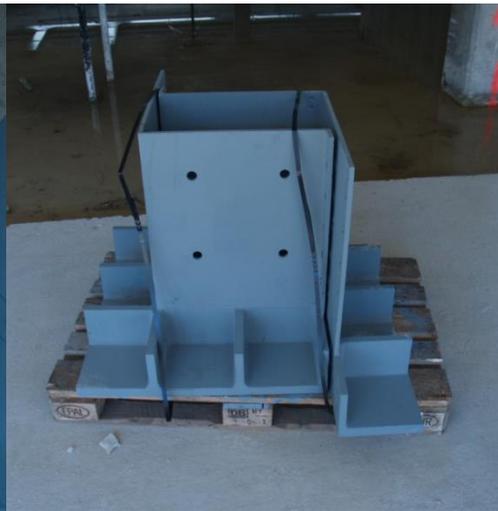
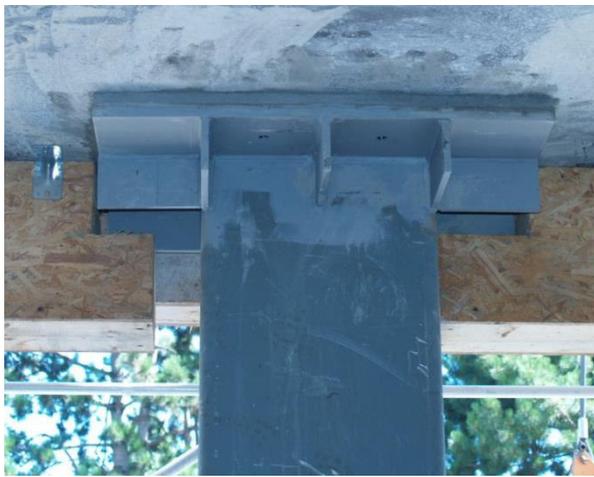
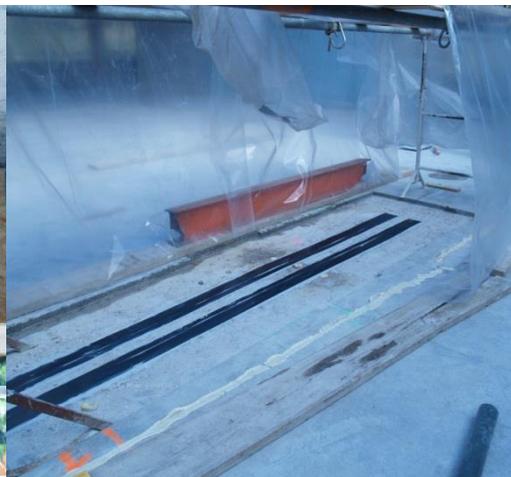
**Figura 3.56 – (a) Varões de aço para fixação das chapas metálicas através do pilar. (b) Chapas metálicas dos capitéis. (c) Capitéis metálicos. (d) FRP's de reforço da laje.**

A ligação das chapas metálicas à coluna é assegurada por varões de aço (Figura 3.56 (a)). Neste caso são utilizados varões de aço que atravessam as chapas e o pilar de um lado ao outro, e são seladas com resina epóxi para garantir a aderência varões-betão no pilar (Figura 3.56 (b) e (c)).

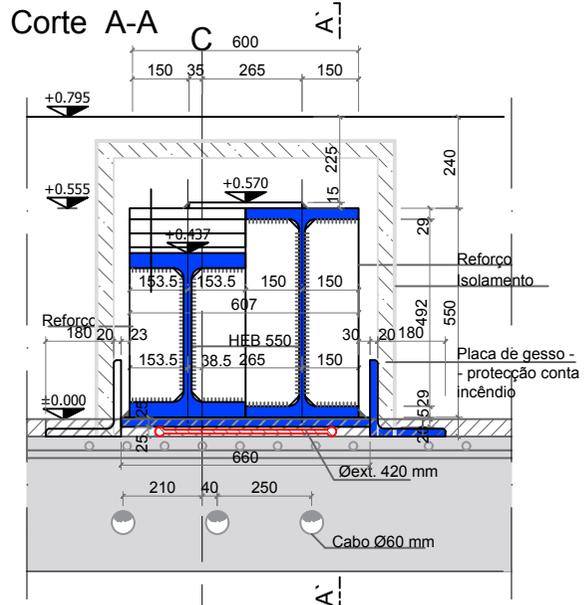
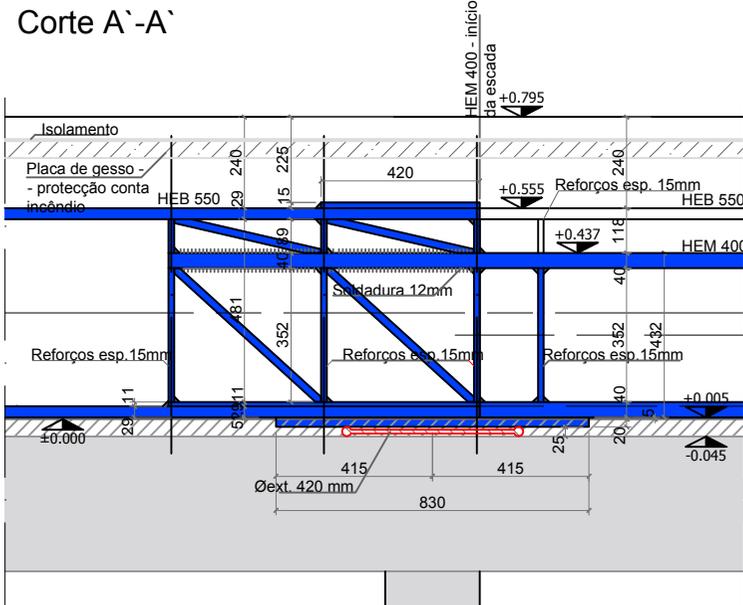
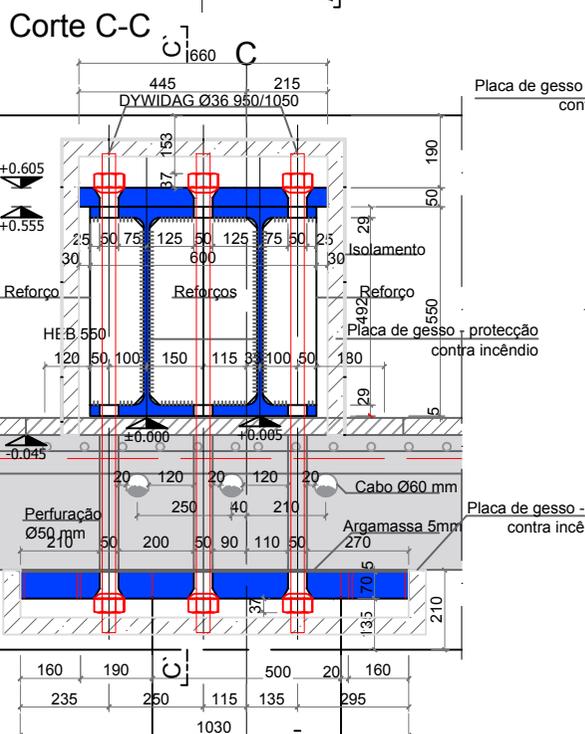
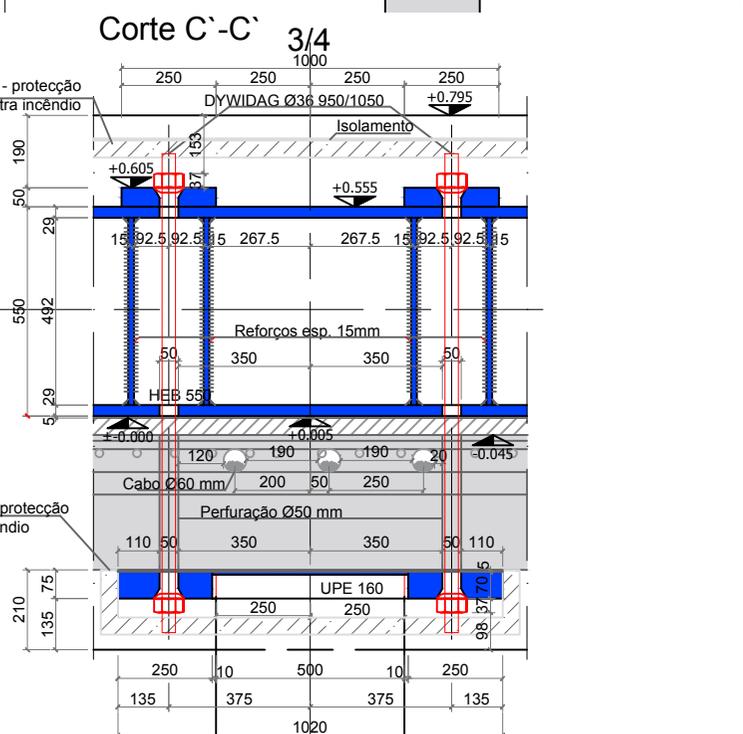
- Materiais:**
- Betão: NP EN 206-1:2007
  - Laje e Pilar: NP EN 206-1(2007): C30/37
  - XC1 (Pt) Dmax 22 Cl 0.2-S3
  - Aço:
    - Armadura: A500NR
    - Perfis: S355 J2
