Avaliação de danos em edifícios Pombalinos associados a movimentos do terreno

Análise de um edifício Pombalino integrado num quarteirão da baixa lisboeta

Dissertação para obtenção do Grau de Mestre em

Engenharia Civil

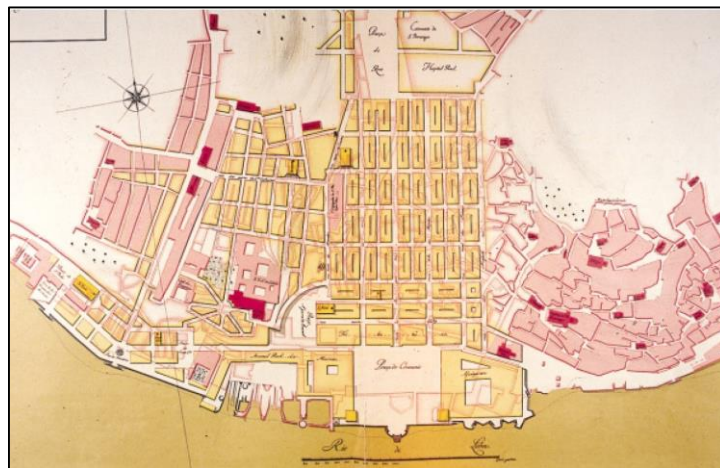
Figura 2.4: Planta do projeto de reconstrução da Baixa-Chiado por Carlos Mardel e Eugénio dos Santos, cortesia de Lisbon Story Centre.

Porém a organização dos ofícios da época pelas ruas mantém-se como na época medieval, em que as três artérias principais, nomeadamente as ruas Áurea, Prata e Augusta, ligam perpendicularmente ao rio, as praças do Rossio e do Terreiro do Paço. A planta do projeto de reconstrução da Baixa-Chiado, está representada na Figura 2.4.

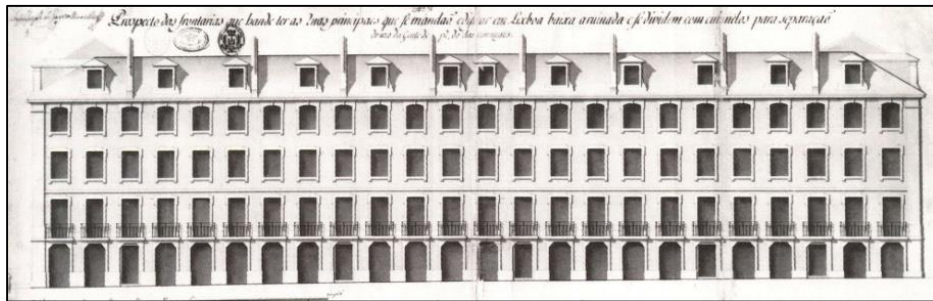
Figura 2.5: Alçado de um edifício pombalino tipo, cortesia de Lisbon Story Centre.

O piso térreo servia de armazém e de comércio, era totalmente constituído por pedra (de forma a evitar a propagação de incêndios e humidade aos pisos superiores), sendo que os pilares ou eram ligados por abóbadas e arcos (solução mais rígida) ou apenas ligados por arcos de alvenaria. Os pisos superiores eram normalmente destinados à habitação, sendo que no 1º piso (andar nobre) residiam as famílias mais abastadas e diferia dos restantes por apresentar janelas de sacada, em vez das janelas de peitoril. As águas furtadas eram caracterizadas pelas mansardas.

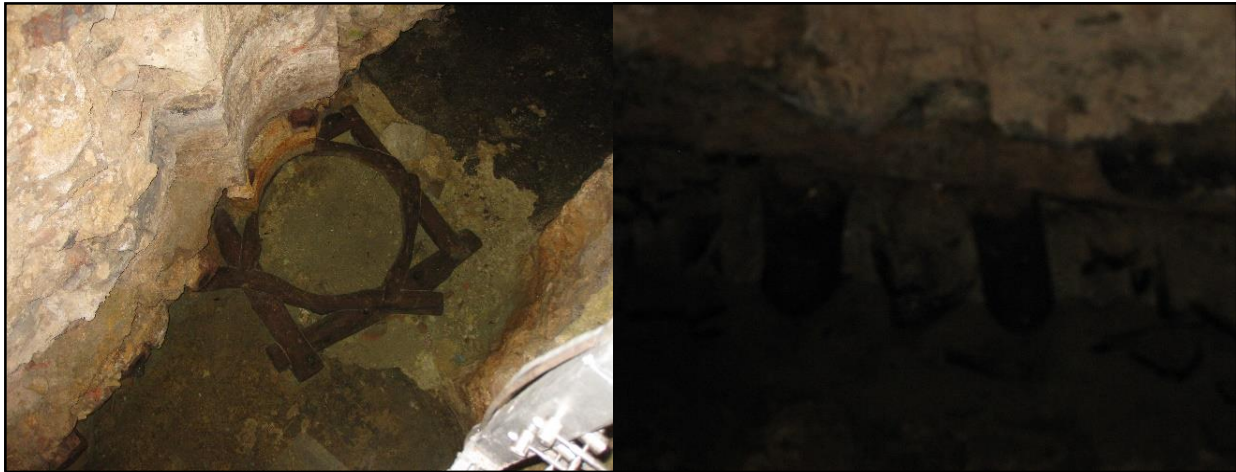
Figura 2.6: Grade de madeira (à esquerda) e parte das estacas de pinho verde remanescente de um edifício pombalino (à direita), cortesia do Núcleo Arqueológico Da Rua Dos Correiros.

Os arcos e pilares descarregavam em pegões que assentes em grades de madeira, (longarinas e travessas ligadas entre si por cavilhas de ferro, representadas na Figura 2.6, à esquerda) e encabeçavam várias estacas de madeira de pinho verde, representadas na Figura 2.6, à direita, que formavam uma densa malha, densificando o terreno. Estas ainda hoje se apresentam bem conservadas, pois foram cravadas abaixo do nível freático, conservando um nível de humidade permanente, evitando ciclos de molhagem e secagem.

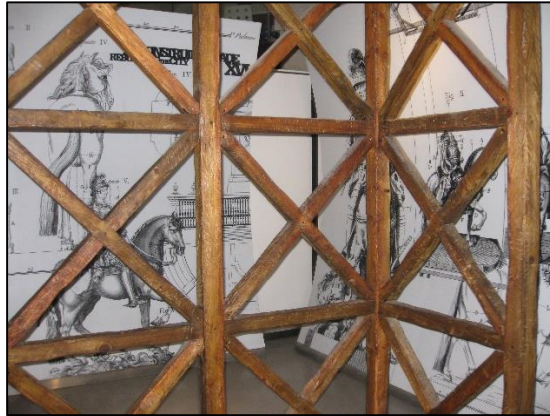
Figura 2.8: Cruzes de Santo André, cortesia do Lisbon Story Centre.

As paredes exteriores eram constituídas normalmente por alvenaria de pedra rebocada de elevada espessura, que ia diminuindo em altura. As paredes interiores dos pisos superiores, dividiam-se nos famosos frontais pombalinos ou paredes de tabique. Os frontais eram paredes que no seu interior dispunham de elementos de madeira dispostos na horizontal, vertical e diagonal, ligados entre si formavam triângulos mais conhecidos como as cruces de Santo André, são muito resistentes para ações no seu plano, (Lopes et al, 2005) representadas na Figura 2.8. Os elementos de madeira eram preenchidos por uma argamassa de cal, pedras e elementos cerâmicos provenientes dos escombros, e posteriormente

rebocada. Os frontais pombalinos que dispostos perpendicularmente às paredes de alvenaria exteriores, melhoravam a resistência às ações horizontais e constituíam importantes elementos de dissipação de energia.

Os pavimentos eram constituídos por tábuas de soalho que assentavam perpendicularmente em vigas de madeira que se ligavam diretamente às paredes exteriores e por elementos metálicos aos frontais, e juntamente com estes, constituíam a tradicional gaiola pombalina. Já as paredes de tabique não faziam parte deste conjunto, pois descarregavam nas tábuas de soalho e tinham como função, a compartimentação das divisões mais pequenas. Eram constituídas por tábuas pregadas e posteriormente revestidas por uma argamassa. A cobertura era constituída por uma forma triangular de madeira.

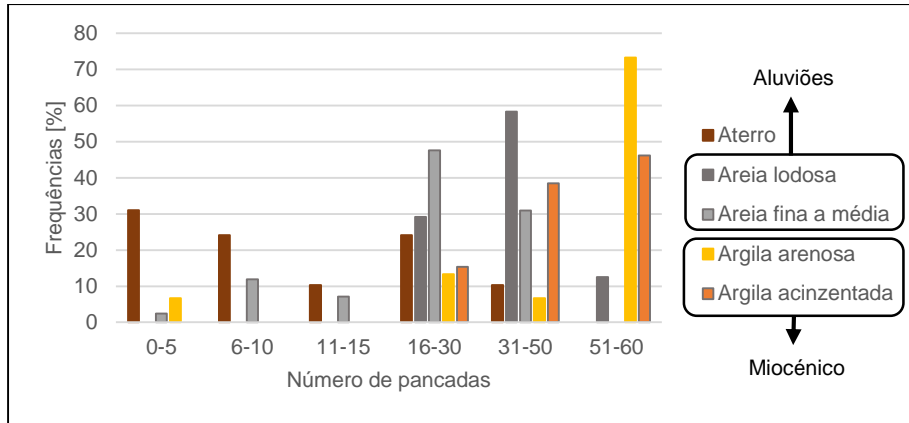
Figura 2.13: Frequências de pancadas para os três estratos: aterros, Aluviões e Miocénico, adaptado de CÊGÊ (2004-B).

Foram realizados 150 ensaios SPT (*Standard Penetration Test*), em geral com espaamento de 1,5 m. Os aterros apresentaram um numero de pancadas em geral inferior a 30. No complexo aluvionar encontraram-se lodos e areias finas com uma distribuio maioritaria de resultados de pancadas entre as 16 e as 50. Estes solos so classificados de muito moles a consistencia media e foi registado um aumento do numero de pancadas com a profundidade. Nos terrenos do Miocenico obtiveram-se para as argilas um numero de pancadas maior do que 50, sendo classificadas de duras, (CEGE, 2004_03). O resultado das frequencias de pancadas para os tres estratos encontrados esta representado na Figura 2.13.

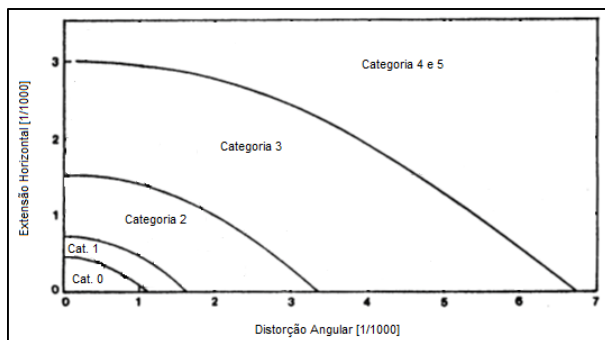
Figura 2.15: Relação entre extensão horizontal e distorção angular para várias categorias de dano, (Boscardin et al., 1989).

Boscardin et al. (1989) e Burland (1995), relacionaram o parâmetro da distorção angular com a extensão horizontal, para uma parede com $L/H=1$ e $E/G=2.6$, (parede de largura e altura, L e H , respetivamente, e com uns módulos de elasticidade e de distorção, E e G , respetivamente) para uma carga pontual e uma linha neutra na base da secção. Como é apresentado na Figura 2.15, o parâmetro de extensão horizontal representa os movimentos horizontais diferenciais e o parâmetro de distorção angular representa os assentamentos diferenciais verticais.

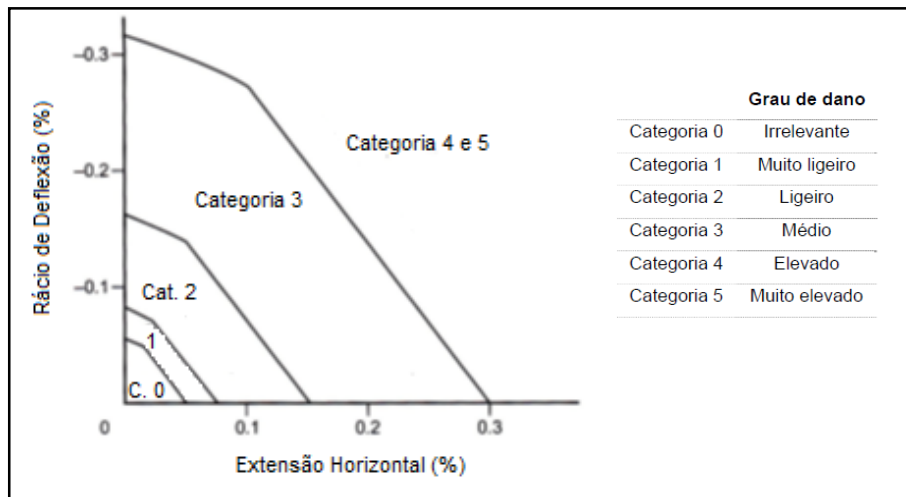
Figura 2.16: Relação entre extensão horizontal e rácio de deflexão para várias categorias de dano, (Burland, 1995).

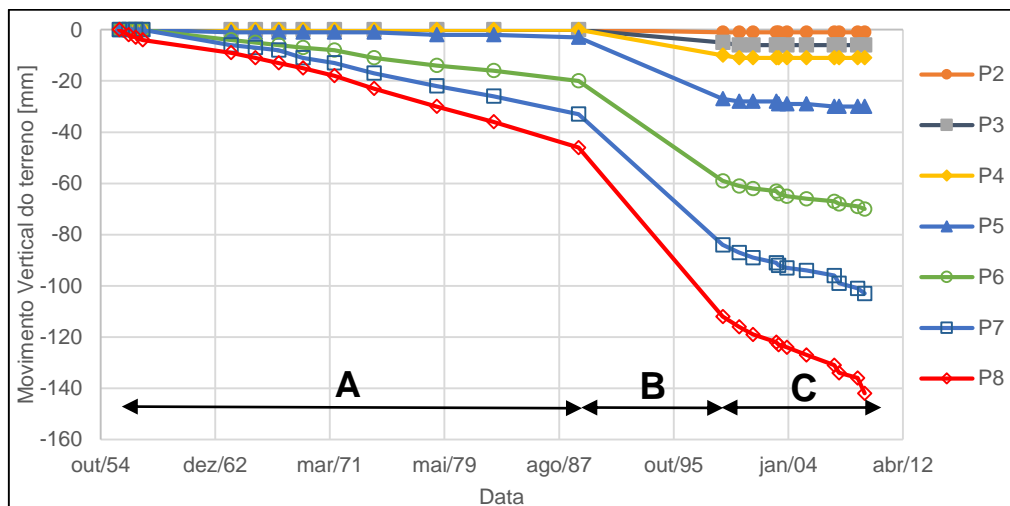
Figura 3.6: Movimento vertical do terreno para cada ponto estudado, (adaptado de Henriques et al., (2009)).

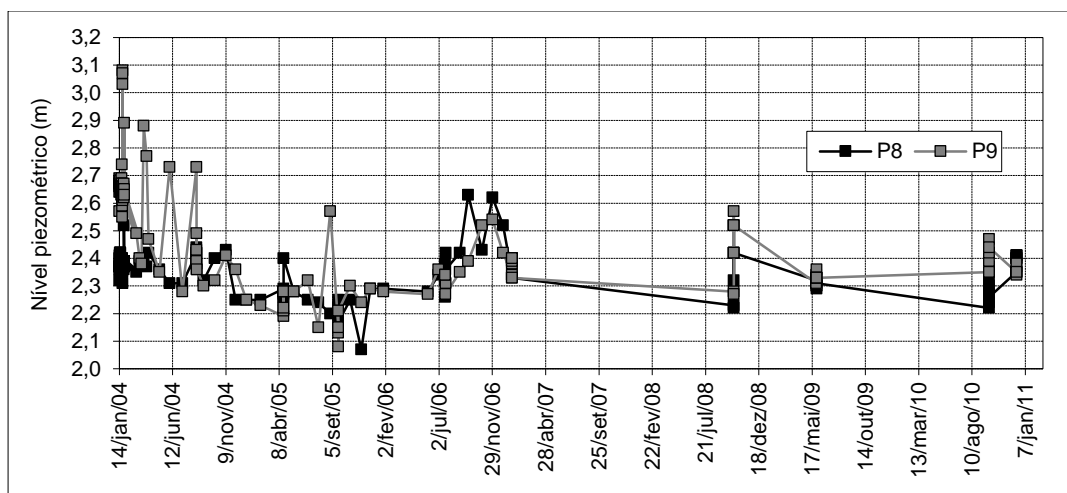
Figura 3.8: Variação do nível piezométrico acumulado nos piezômetros P8 e P9, adaptado de CÊGÊ (2010-B).

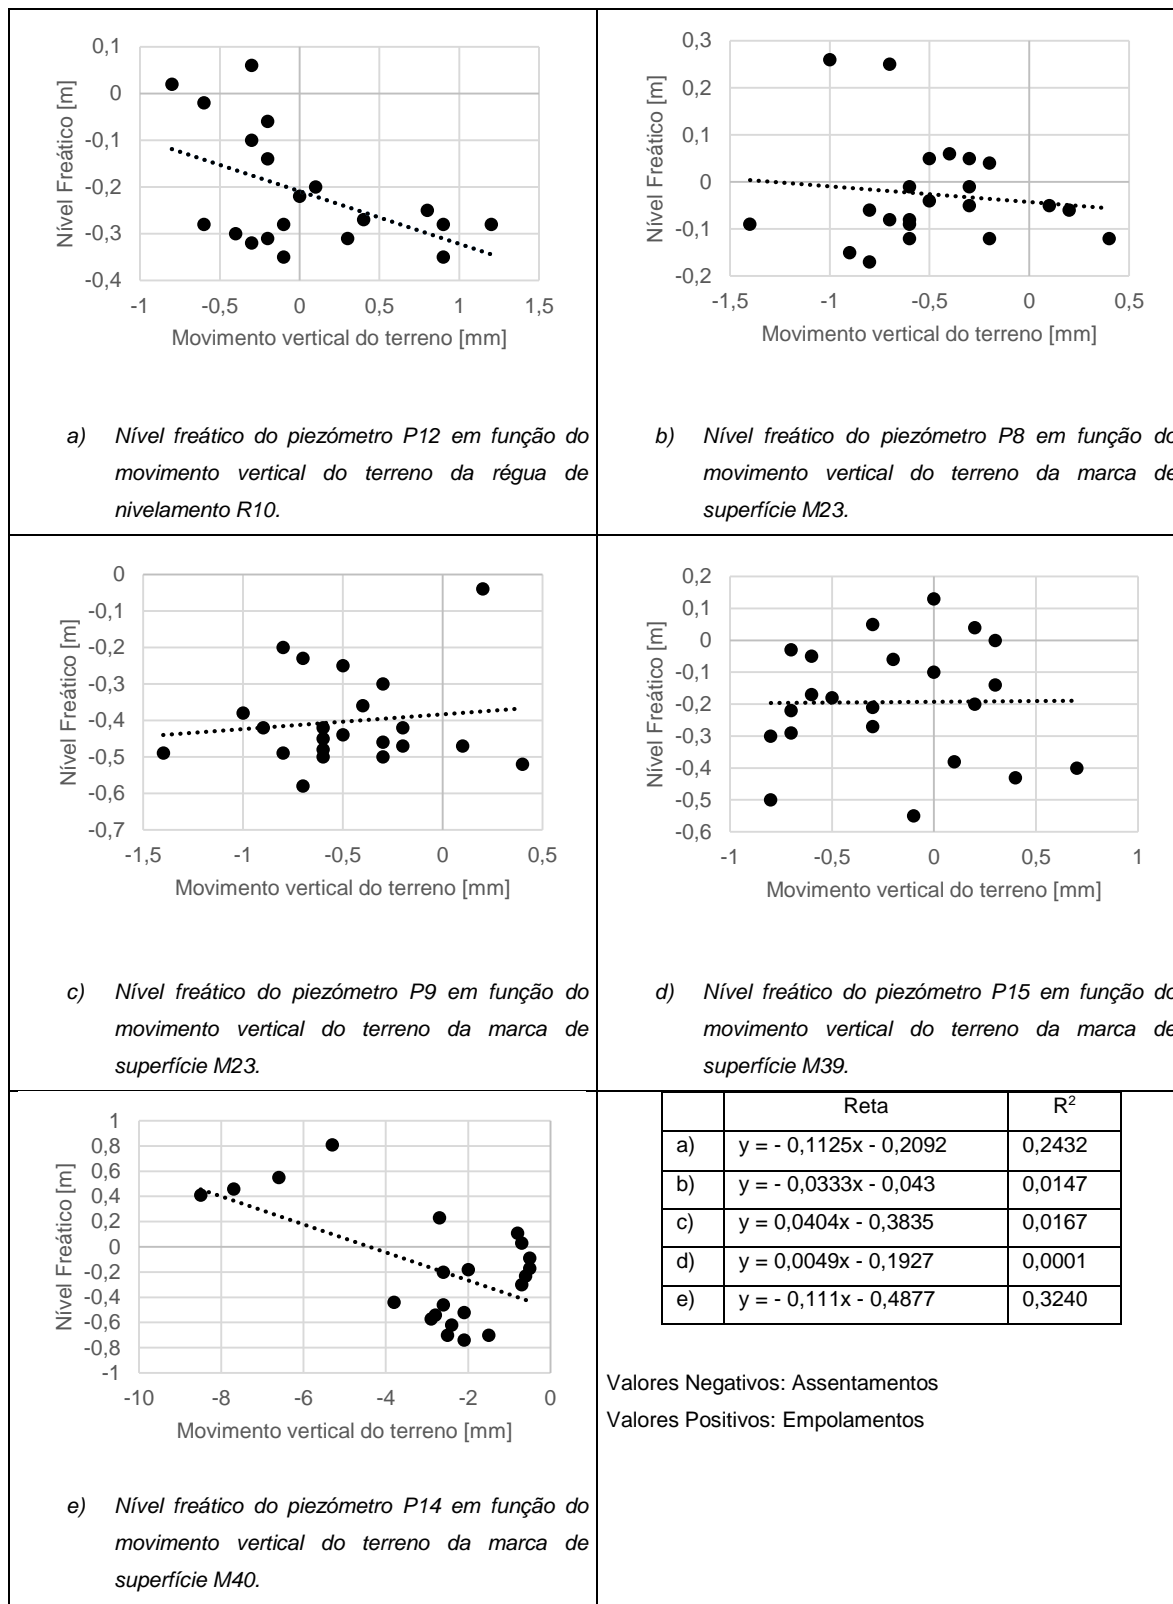
Figura 3.12: Nível freático de piezômetros em função do movimento vertical do terreno de marcas de superfície e régua de nivelamento entre 2004 a 2010.

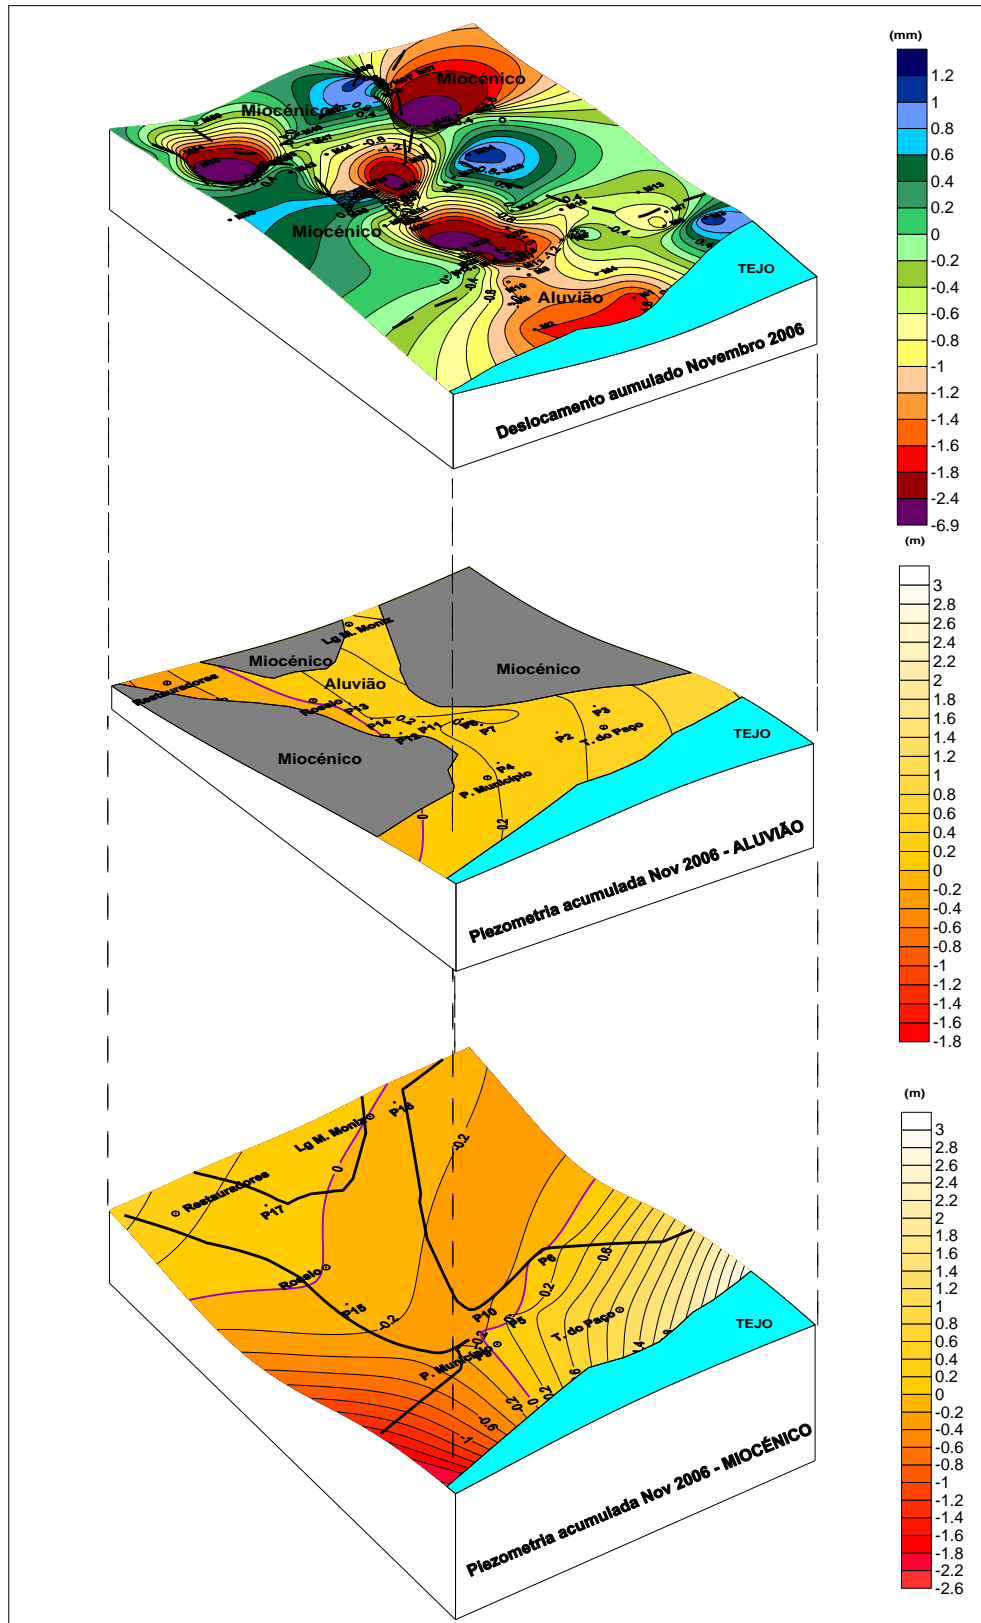
Figura 3.13: Comparação entre deslocamentos acumulados de marcas de superfície e piezometria acumulada (março 2004 – novembro 2006), (CÊGE, 2006-a).

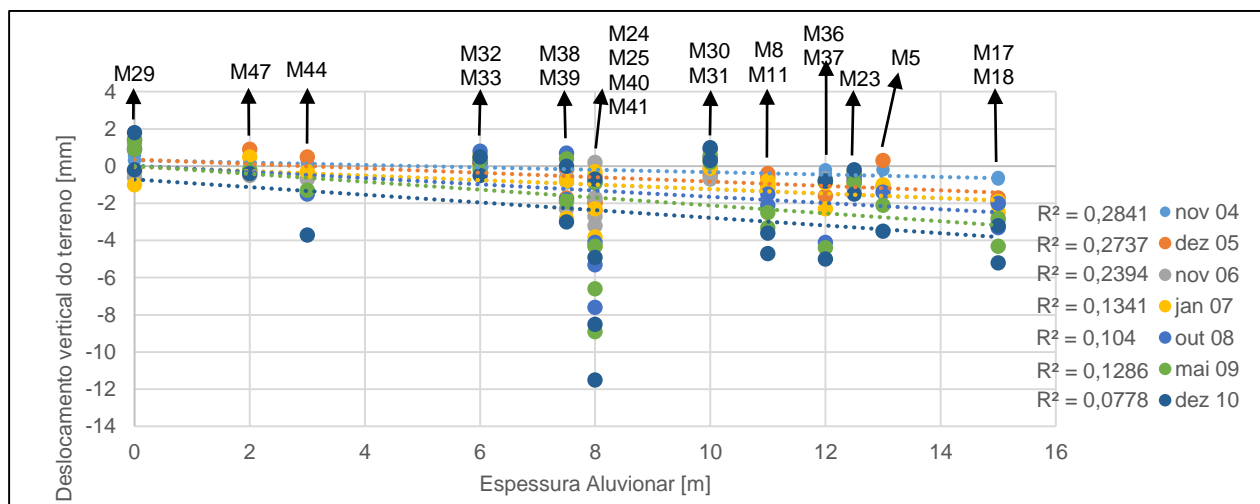
Figura 3.14: Deslocamento vertical do terreno medido por marcas de superfície consoante a espessura Aluvionar no qual se encontram.

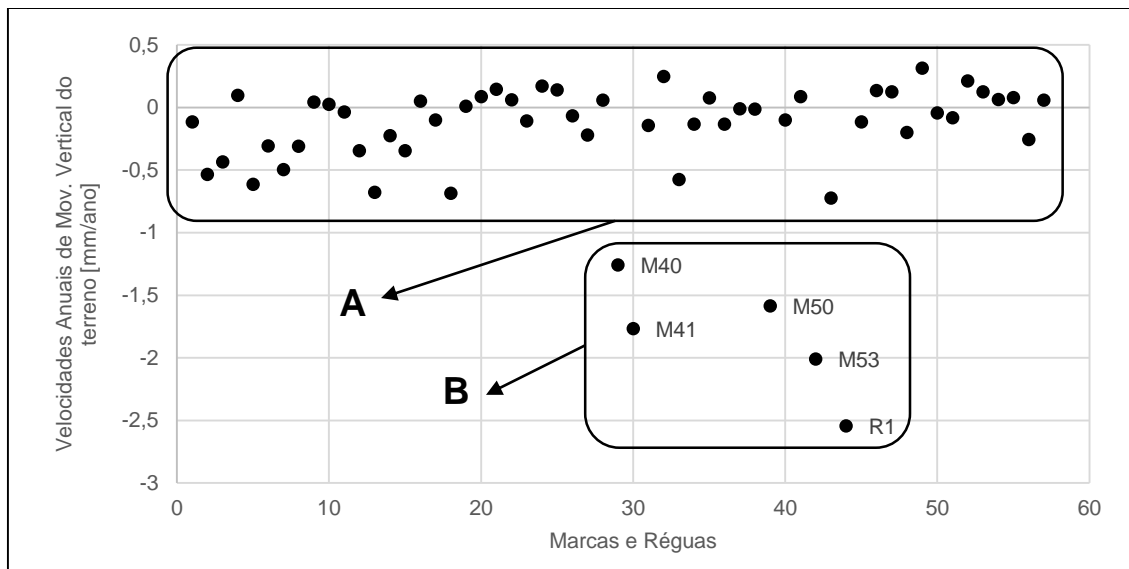
Figura 3.16: Velocidades anuais de movimento vertical do terreno para várias marcas de superfície e réguas de nivelamento.

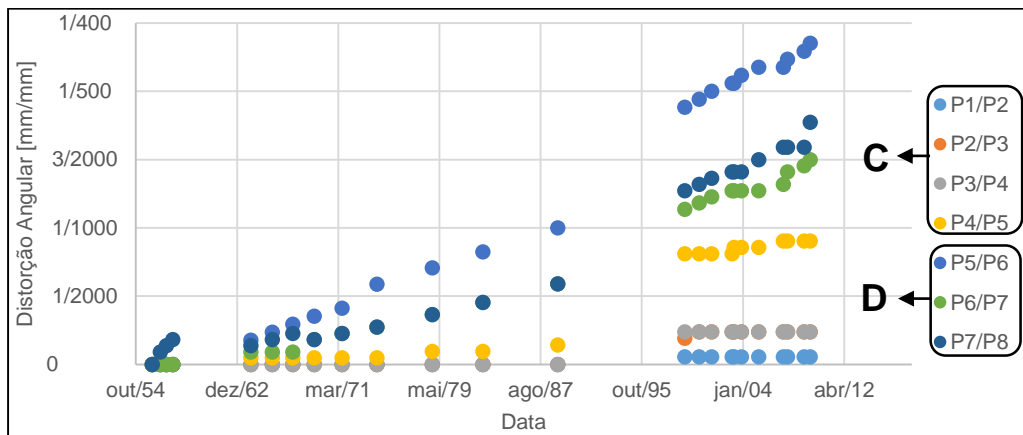
Figura 3.20: Distorção angular para os vários pares de pontos de medição da ala ocidental do Terreiro do Paço.

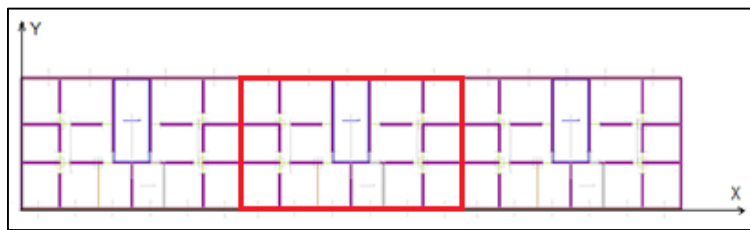
Figura 4.2: Planta do conjunto dos três edifícios pombalinos, edifício em análise assinalado.

O conjunto de edifícios estudado é composto por três edifícios e representa no total, parte de um quarteirão tipo. Em todas as análises desenvolvidas e apresentadas neste capítulo, considera-se o edifício em estudo integrado no conjunto dos três edifícios referido, sem exceção. As Figuras 4.1 e 4.2 ilustram o conjunto dos três edifícios, numa representação tridimensional e em planta, respetivamente, no qual o edifício em estudo se encontra assinalado.

Este conjunto de edifícios Pombalinos foi previamente modelado no programa 3-Muri (S.T.A. Data, versão 2.0.22), e as análises sísmicas foram executadas com o programa TREMURI, (Lagomarsino et al., 2008).

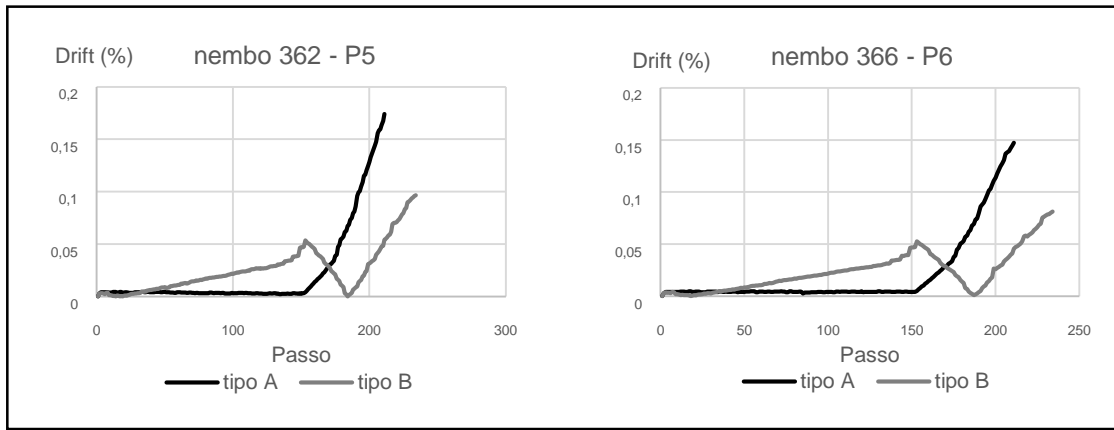
Figura 4.22: Evolução do drift do nembro 362 (parede lateral P5) e do nembro 366 (parede lateral P6) para as configurações de assentamento tipo A, ($d_u = 209$) e B, ($d_u = 232$) e para a direção em Y.

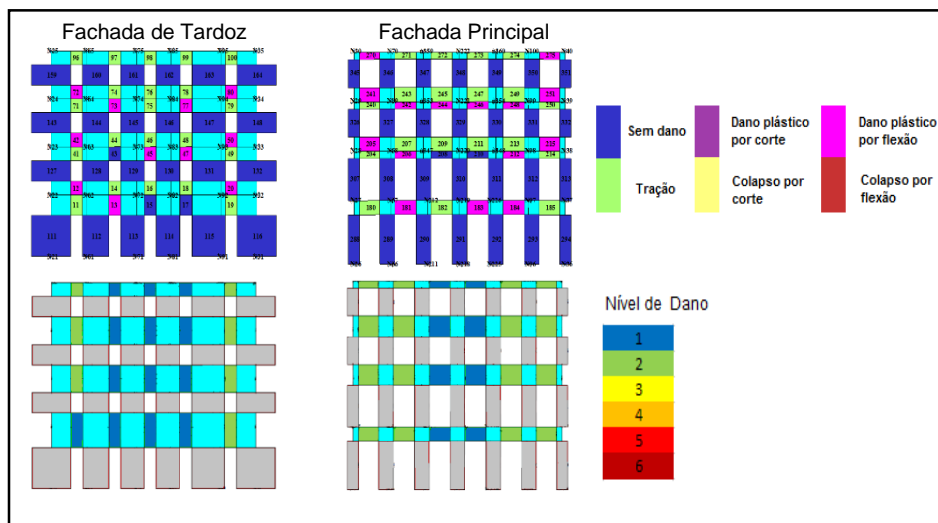
Figura 5.1: Representação dos níveis de dano dos lintéis calculados a partir do método LTSM, em baixo, e danos dos elementos pelo programa TREMURI, em cima, para a imposição do peso próprio.

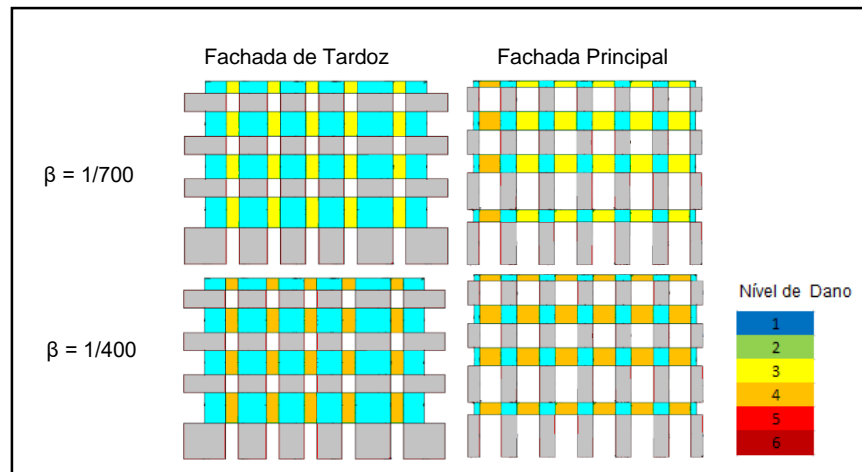
Figura 5.2: Representação dos níveis de dano dos lintéis calculados a partir da metodologia LTSM para um assentamento com uma distorção angular de 1/700 (acima) e de 1/400 (abaixo).

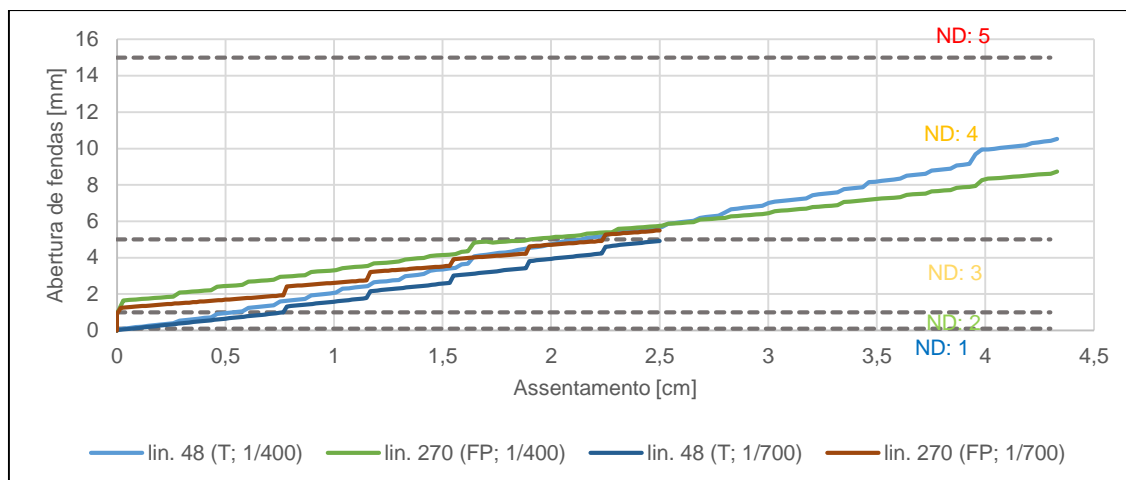
Figura 5.3: Evolução da abertura de fendas dos lintéis 48 e 270 em função do assentamento imposto para valores de distorção angular de 1/700 e de 1/400.

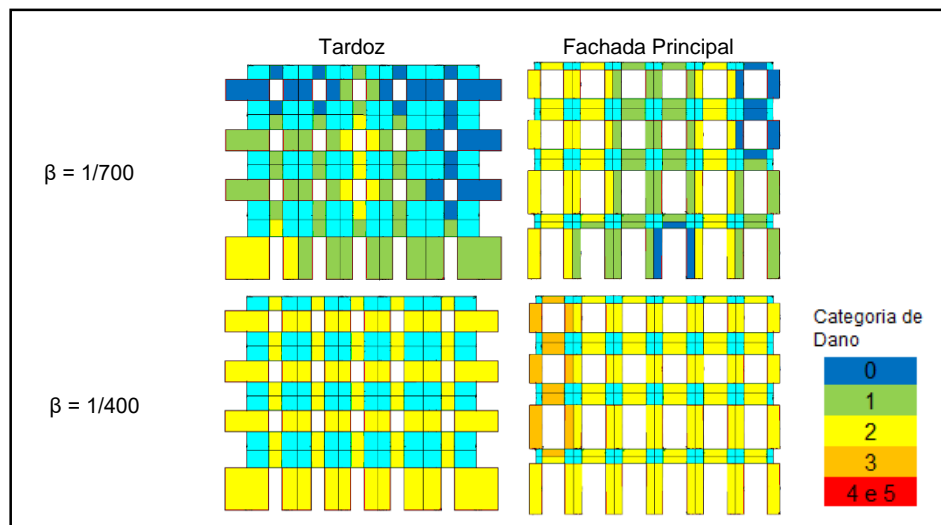
Figura 5.5: Representação das categorias de dano dos blocos calculados a partir da metodologia proposta por Boscardin e Cording para um assentamento com uma distorção angular de 1/700 (acima) e de 1/400 (abaixo).

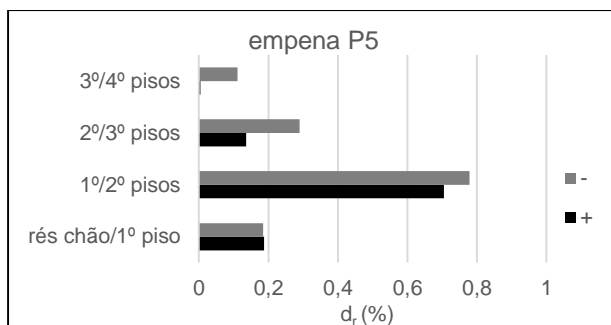
Figura 6.14: Deslocamento relativo entre pisos para a direção Y e para os dois sentidos positivo e negativo medido numa das empenas (parede lateral P5), quando se atinge o d_u .

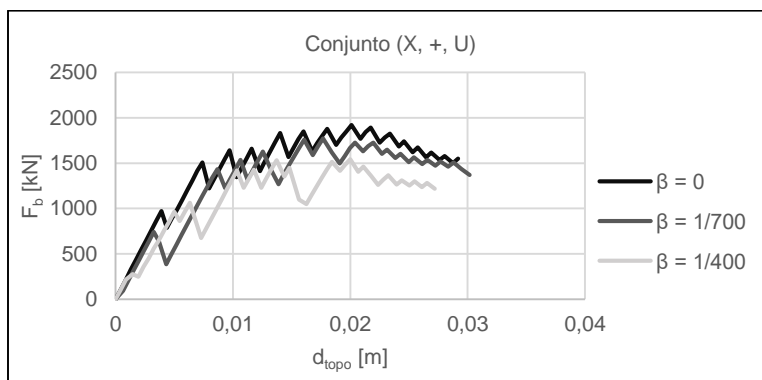
Figura 6.15: Curvas de capacidade do conjunto (X, +, U) para $\beta = (0, 1/700$ e $1/400)$.
