Comportamento de Produtos Hidrófugos em ETICS

Dissertação para obtenção do Grau de Mestre em

Engenharia Civil

Janeiro de 2021

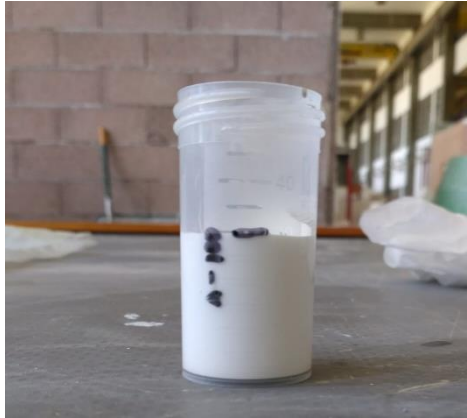
Figura 3.2 - Copo graduado com 10 ml de produto.

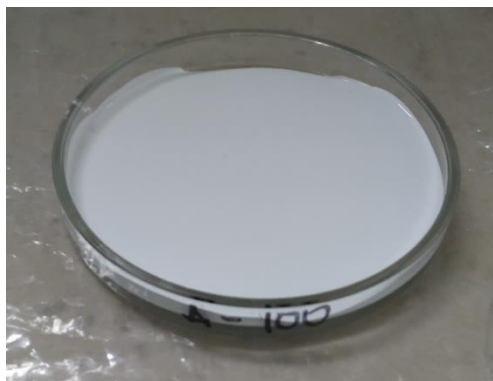
Figura 3.3 - Prato de Petri com 10 ml de produto.

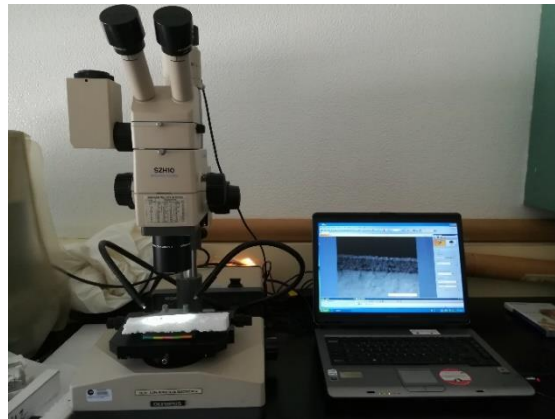
Figura 3.4 - Microscópio ótico e software de imagem.

Com o objetivo de avaliar a espessura da camada de tinta e das restantes camadas do sistema ETICS utilizou-se um microscópio ótico *Olympus SZH-10* (Figura 3.4) juntamente com um sistema de aquisição de imagem *Olympus SC-30* com o *software Olympus LabSens*. A observação das secções transversais das amostras a diferentes escalas permitiu medir as espessuras da camada de tinta aplicada, da camada de acabamento e da camada de base do sistema ETICS.

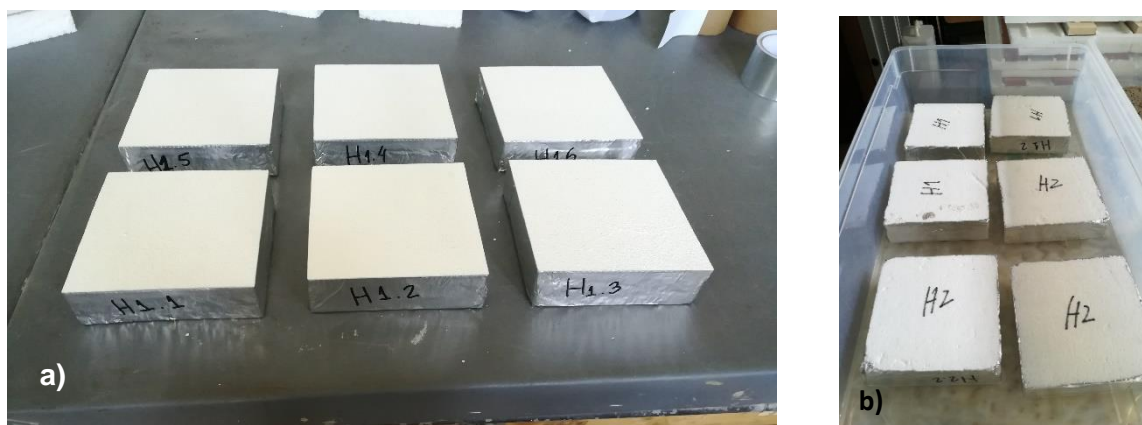
Figura 3.5 - a) Provetes selados com fita cola metálica; b) Provetes de ETICS imersos em água durante o ensaio de absorção de água por capilaridade

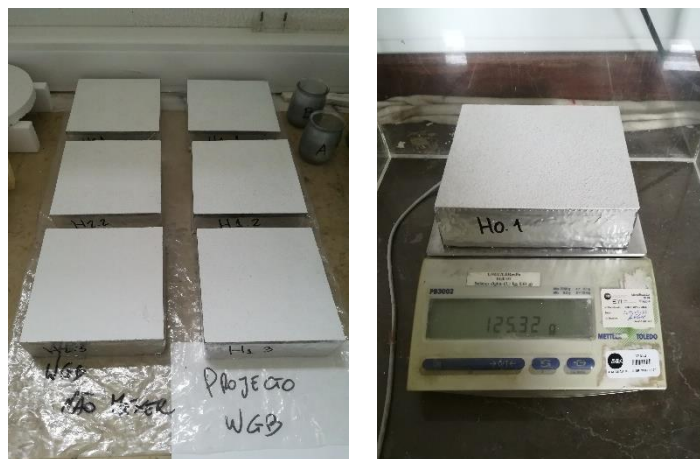
Figura 3.6 - Provetes durante o ensaio de secagem.

O ensaio consistiu em colocar os provetes em ambiente condicionado, com uma temperatura de $(20 \pm 3)^\circ \text{C}$ e humidade relativa de $(50 \pm 5)\%$, e efetuar pesagens ao longo do tempo. No primeiro dia de ensaio, as pesagens foram realizadas aos 10, 20, 30 min, 1, 2, 4, 6, 8h e nos dias seguintes realizou-se de 24 em 24h até se alcançar, para todos os provetes, uma variação de massas entre duas pesagens consecutivas igual ou inferior a 1% (Figura 3.6).

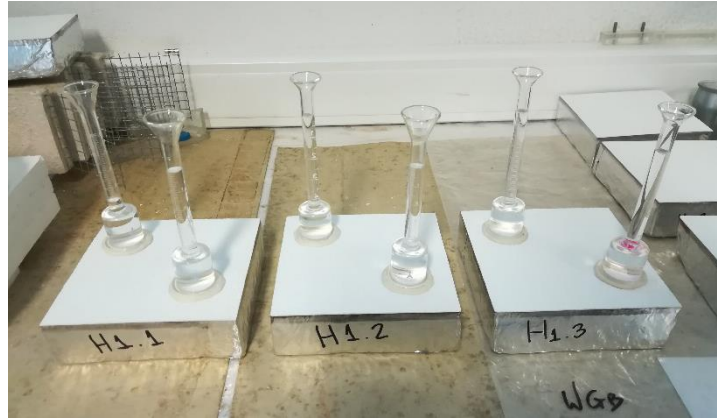
Figura 3.7 - Provetes durante o ensaio de permeabilidade à água sob baixa pressão com tubos de Karsten.

O procedimento deste ensaio baseou-se na fixação de 2 tubos de Karsten na superfície de cada provete através de um selante (Figura 3.7). De seguida, preencheu-se os tubos com água até à referência inicial de 4 ml e registou-se a descida do nível de água após 3 e 30 min, 1, 4, 8 e 24 h. É de salientar que é importante evitar um uso excessivo de material selante, de forma a não influenciar a área de absorção.

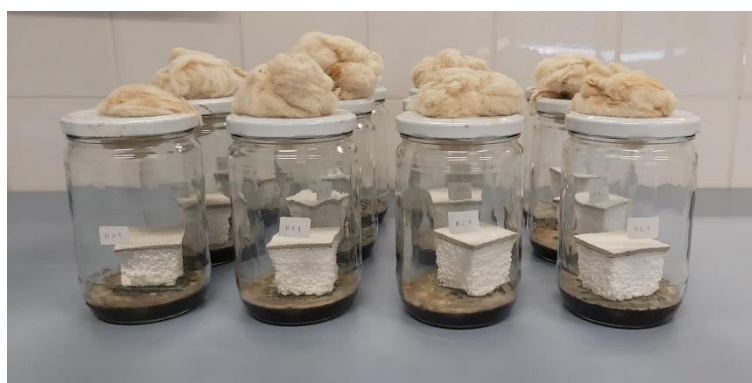
Figura 3.10 - Provetes em frascos com meio de cultura adequado.

Para a realização do ensaio procedeu-se à inoculação de cada um dos provetes com 2 ml de uma suspensão mista *Aspergillus niger* e *Penicillium funiculosum*, organismos que foram escolhidos por serem considerados representativos dos normalmente presentes nas condições habituais de exposição [62, 65, 66]. Seguidamente, os frascos de cultura mantiveram-se em ambiente controlado com uma temperatura de (22 ± 1) °C e uma humidade relativa de (70 ± 5) % por um período de quatro semanas. Efetuou-se uma avaliação visual do grau de crescimento uma vez por semana seguindo os procedimentos definidos na norma *ASTM D 5590-17* (2017) [62] (Tabela 3.5). Após quatro semanas de incubação, as amostras foram removidas do interior dos frascos e classificadas visualmente com recurso a um microscópio estereoscópico *Olympus B061*.

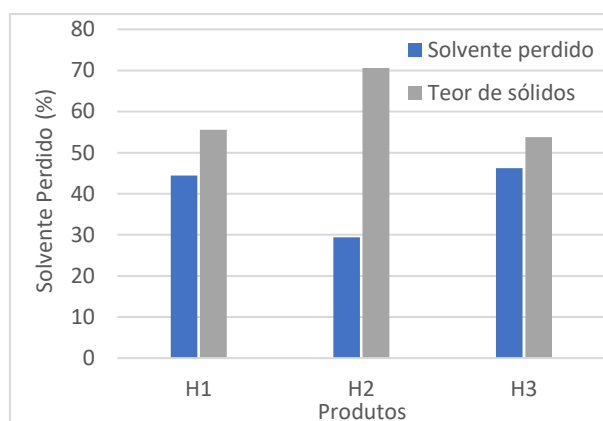
Figura 4.1 - Valores do solvente perdido e o respetivo teor de sólidos presente em cada produto em análise, aos 14 dias.

Na Figura 4.1 encontram-se as percentagens de solvente perdido e de teor de sólidos, após 14 dias para cada produto de proteção. Através do gráfico da Figura 4.1, observa-se que o produto H2 apresenta menor perda de solvente ($\approx 30\%$), e, conseqüentemente, maior teor de sólidos, quando comparados aos outros produtos. Os produtos H1 e H3, tintas de base acrílica, apresentam composições semelhantes, com cerca de 45% de solvente perdido.

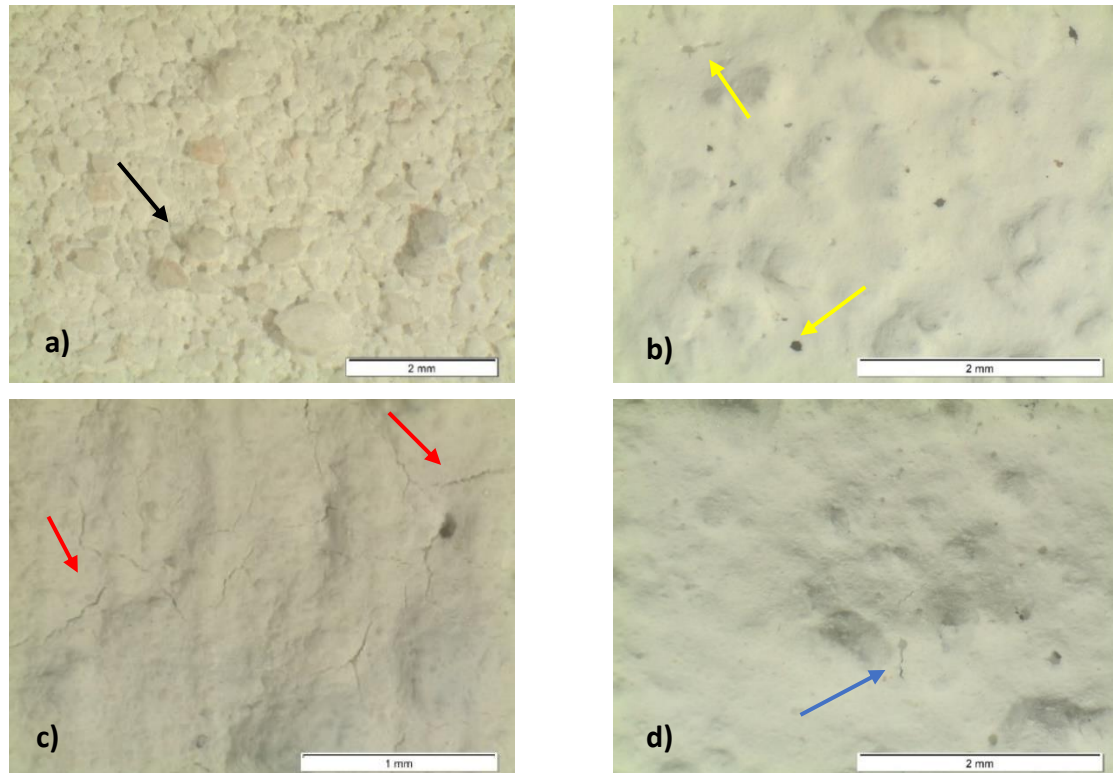
Figura 4.17 - Microfotografias das superfícies após envelhecimento artificial. a) H0 (sistema ETICS sem proteção), a seta a preto indica as partículas soltas; b) H1, as setas amarelas indicam microfissuras e micróporos; c) H2, a seta a vermelho indica as microfissuras; d) H3, a seta a azul indica um micróporo com microfissura.

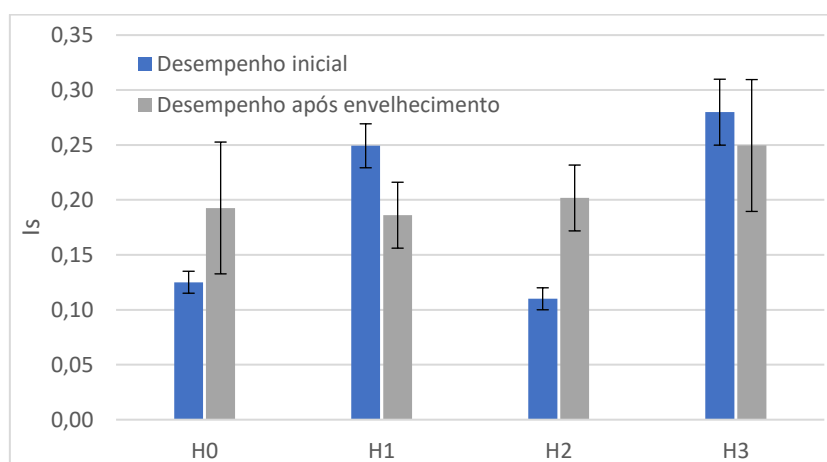
Figura 4.20 - Comparação do índice de secagem inicial e após envelhecimento artificial acelerado.

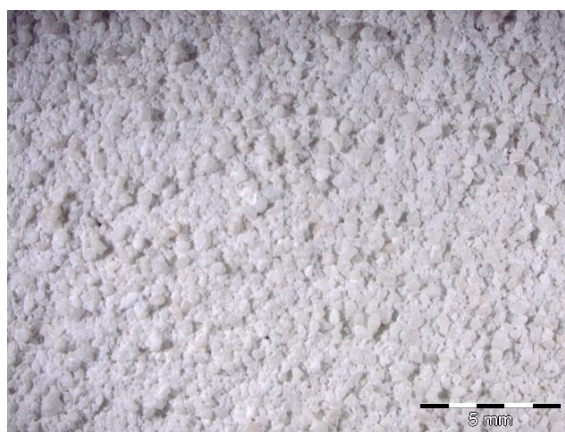
Figura A.5 - Microfotografias do ensaio de suscetibilidade ao desenvolvimento de bolores – **H0**
