A habitação plurifamiliar em Lisboa durante o Antigo

Regime: O Bairro de São José

Dissertação para obtenção do Grau de Mestre em

Arquitetura

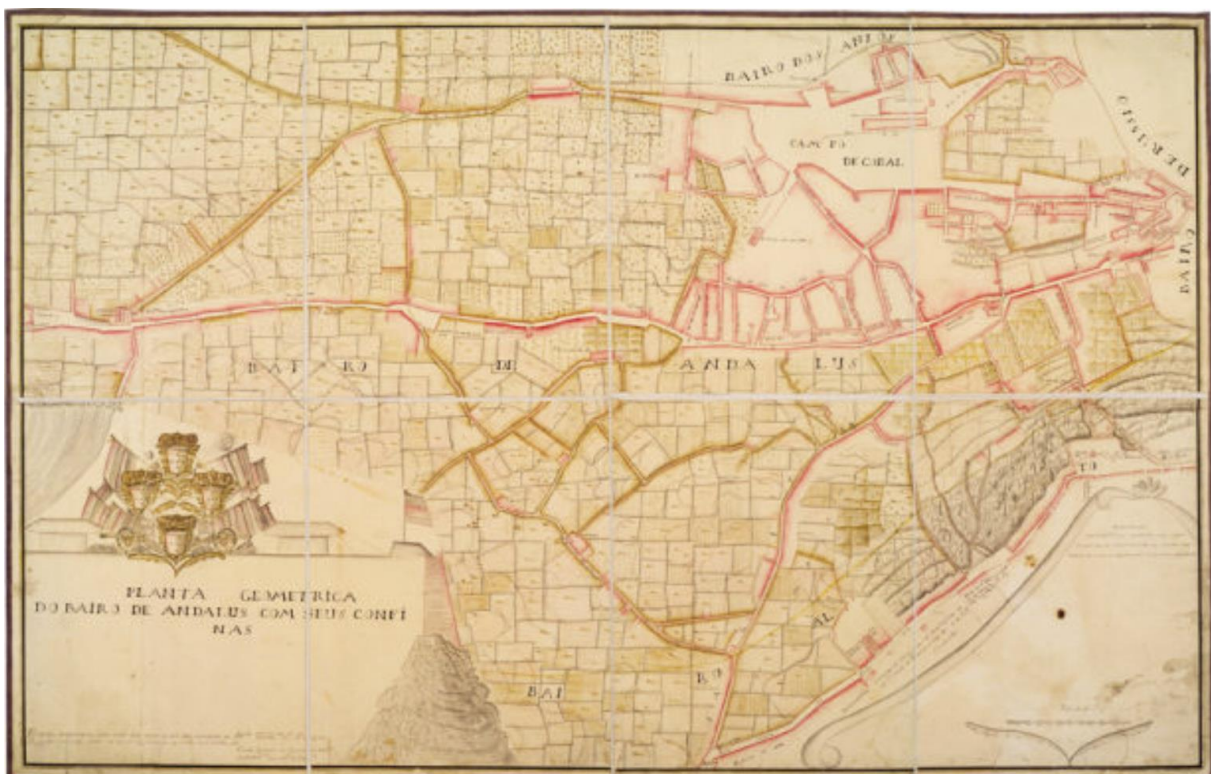
F1. Planta geométrica do Bairro de Andaluz

Ignacio de Reverend, 1756

Atual Bairro de São José

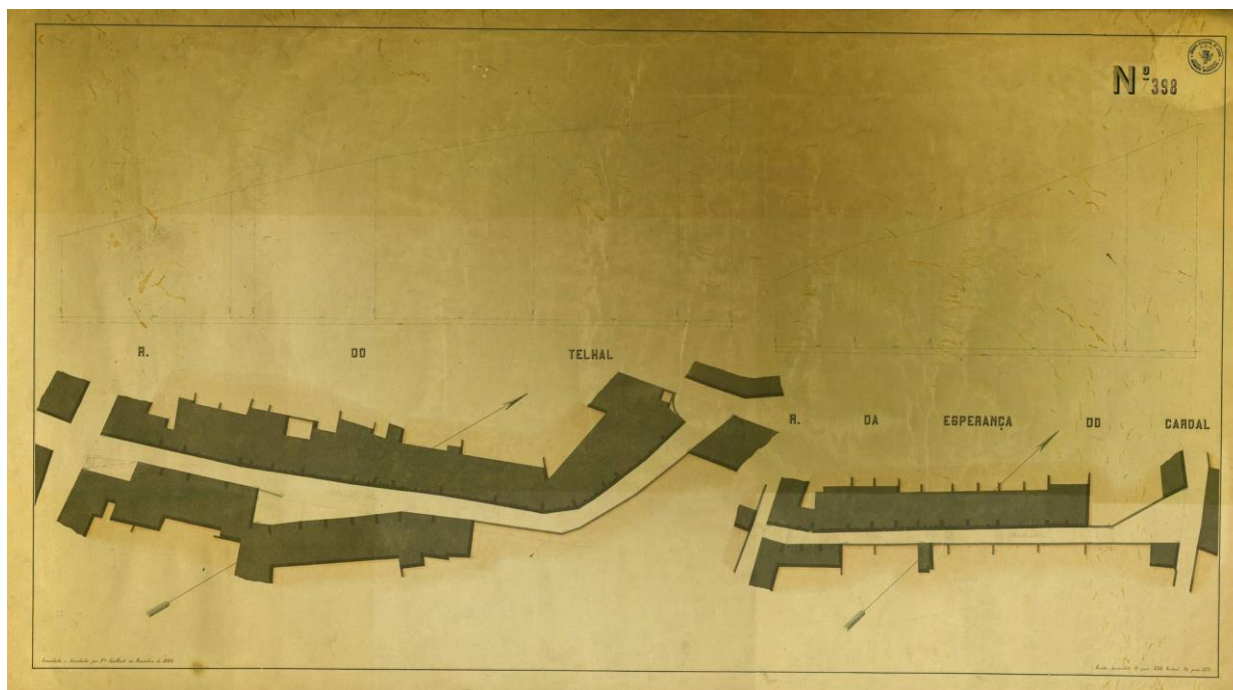
Levantamento topográfico de Francisco Goullard, 1881, nº 398

Rua do Telhal e Rua da Esperança do Cardal.
