INSTITUTO SUPERIOR TÉCNICO
Universidade Técnica de Lisboa

Recuperação das Muralhas do Castelo dos Mouros

Dissertação para a obtenção do Grau de Mestre em

Engenharia Civil

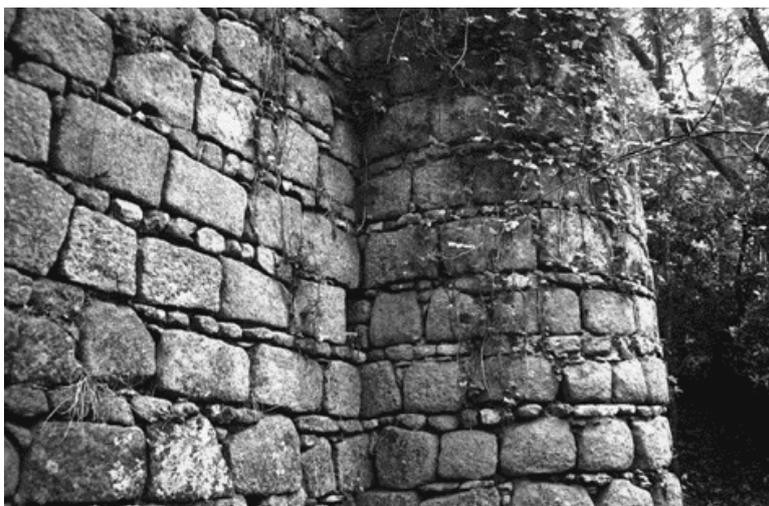
Figura 7 – Troço de muralha mais antigo - pormenor do aparelho construtivo (Coelho C. , 2000)

Conforme referido, neste troço de muralha, está representado o método construtivo utilizado pelos Mouros, de tição e soga. Este método caracteriza-se pelo recurso a fiadas de pedras maiores intercalando outras de menores dimensões. Esta alternância da geometria dos elementos permite ao pano da muralha suportar maiores deformações, sem que atinja a rotura. Assim sendo, neste tipo de estruturas são pouco visíveis os efeitos de assentamentos diferenciais, como a presença de fissuras.

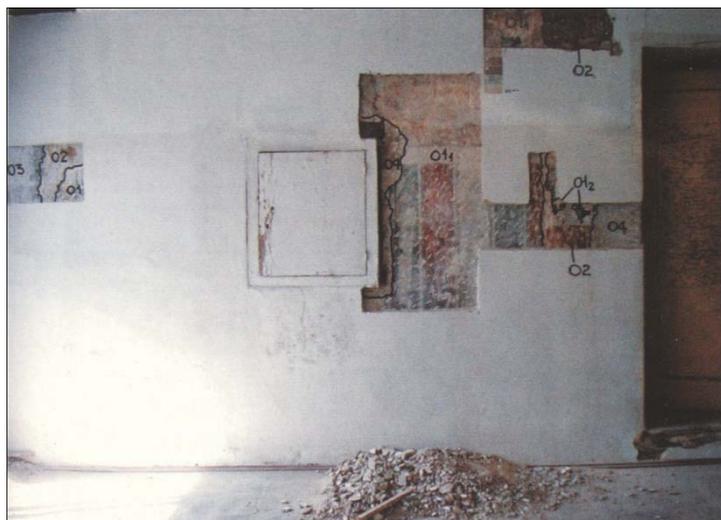
Figura 8 – Utilização de métodos destrutivos nos ensaios estratigráficos (Doglioni, 2006)

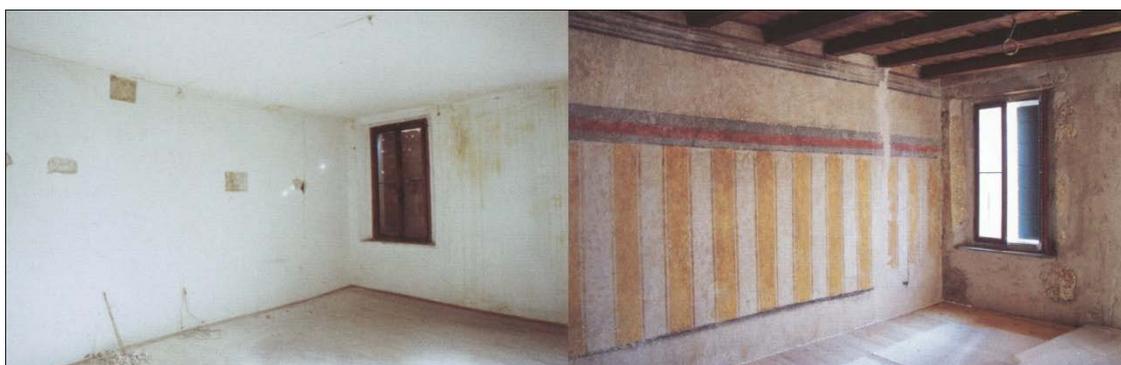
Na seguinte figura, apresenta-se a comparação entre o estado anterior de um compartimento do Palazzo Bizzarrini, com a fase próxima da conclusão. Foi posta à vista a decoração da parede do séc. XVI, coerente com o tecto de madeira bem conservado.

Figura 10 – Comparação entre o estado anterior e a fase próxima da conclusão (Doglioni, 2006).

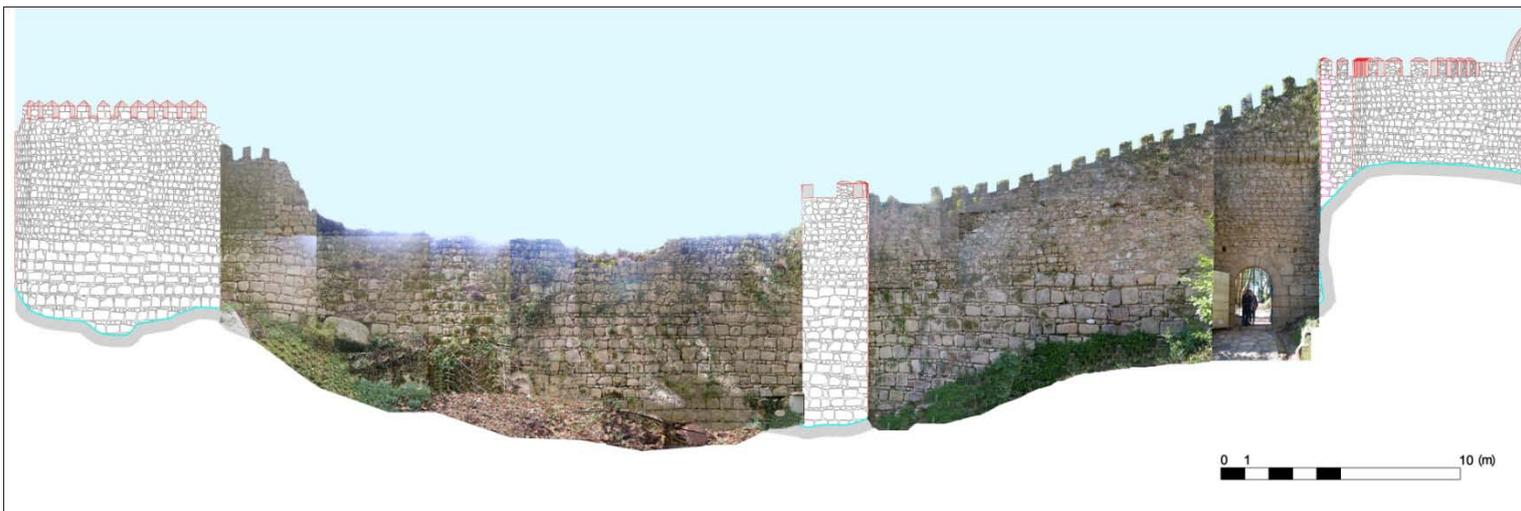
O resultado da montagem de todas as imagens rectificadas, representando o objecto sem distorções, é uma ortofotografia. Neste sentido, a ortofotografia permite a realização de trabalhos fotográficos, apresentando-se assim o levantamento fotográfico do troço em estudo.

Figura 15 – Levantamento fotográfico sobreposto ao levantamento arquitectónico. JMM

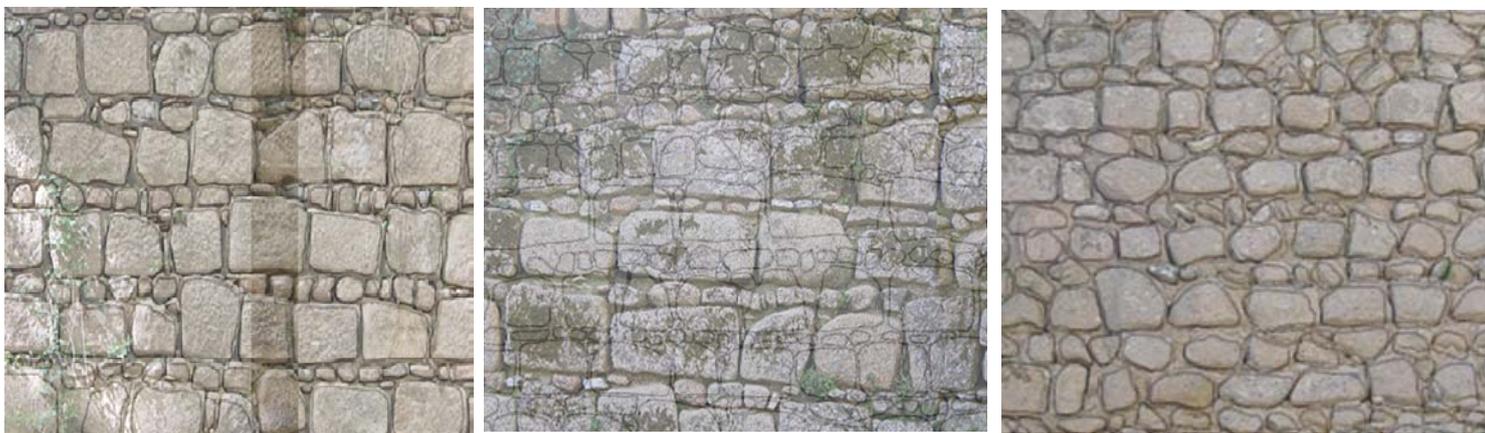
Nas zonas A e C, o registo de cada pedra é coincidente nos dois levantamentos, fotográfico e arquitectónico. Conclui-se então que nestas zonas da muralha, o levantamento arquitectónico executado está correcto. Pelo contrário, é possível demonstrar que na zona B não se verifica esta coincidência. Em nenhuma parte desta zona é possível fazer coincidir um elemento pétreo do levantamento arquitectónico com o registo fotográfico, evidenciando um levantamento mal executado.

Figura 16 – Pormenores zonas A (esquerda), B (meio), C (direita). JMM

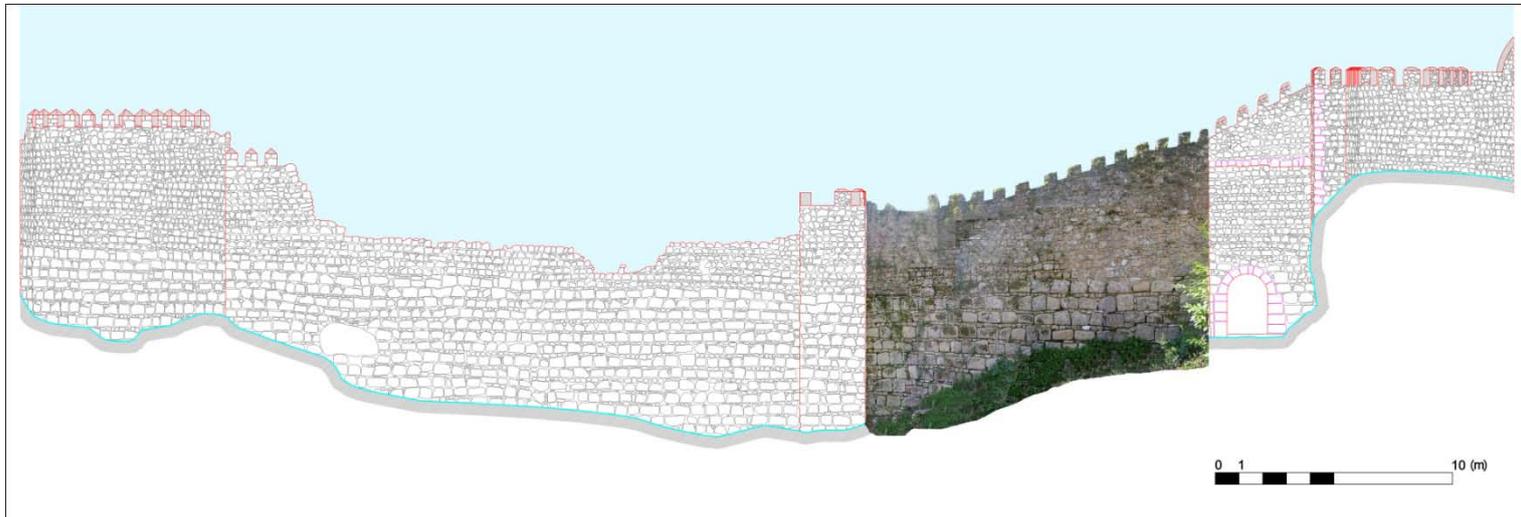
Assim, para os estudos executados, foi utilizado o levantamento arquitectónico para a situação A e C enquanto para a situação B, usou-se o levantamento fotográfico, podendo este ser considerado uma correcção ou alteração actualizada do levantamento arquitectónico (Figura 17).

Figura 17 – Levantamento em estudo. JMM

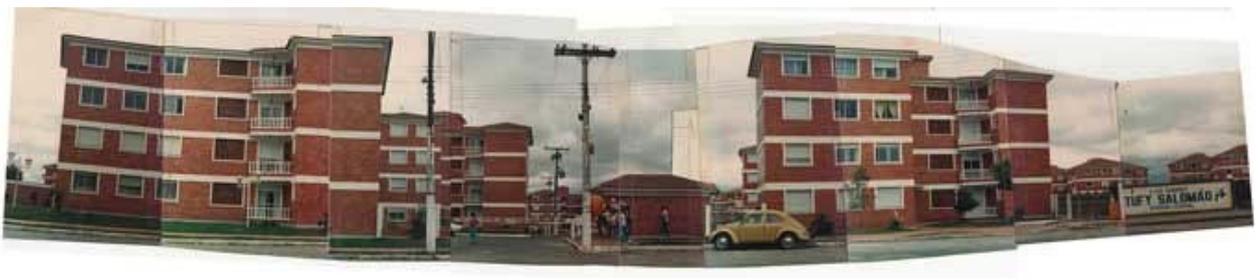
Sem recorrer a máquinas fotográficas digitais nem a programas informáticos de edição de imagem, um dos recursos antigamente utilizados era reprodução de imagens de edifícios, como o exemplo do quarteirão da figura 18, recorrendo a colagens de fotografias não rectificadas. Como se verifica pela figura, apercebe-se que cada imagem é representada com uma perspectiva diferente.

Figura 18 – Representação de imagens não rectificadas (Garcia & Méndez, 2007)

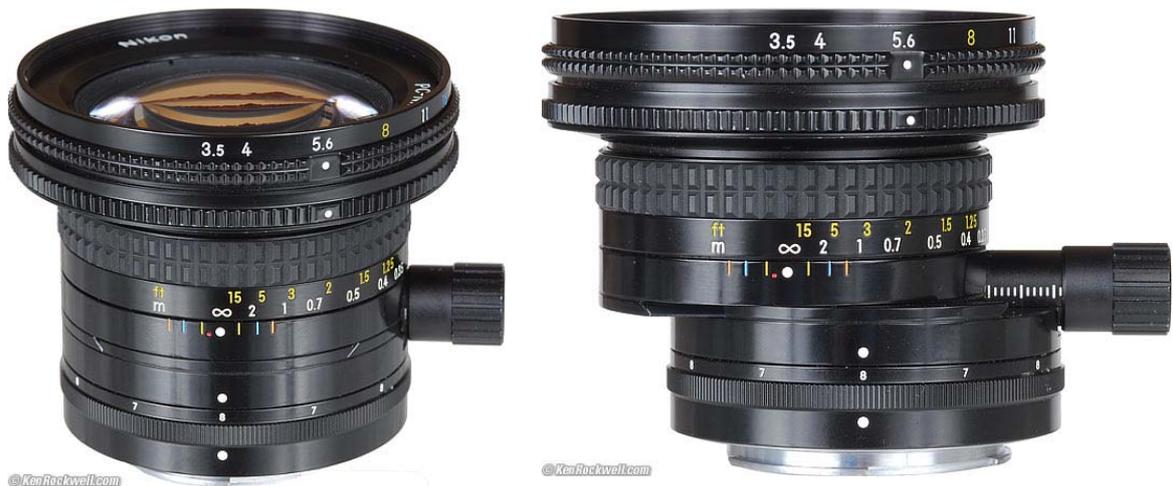
Durante a década de 1970, foi criada uma objectiva fotográfica com capacidade de controlo das perspectivas. Estas objectivas reduzem as distorções, tanto horizontais como verticais.

Figura 19 – Nikon 28mm f/3.5 PC-Nikkor (Rockwell, 2008)

Ao contrário do descrito anteriormente, o modelo Nikon 28mm f/3.5 PC-Nikkor permite movimentos de rotação e deslocamento, permitindo ao fotógrafo uma composição equilibrada, sem inclinação da câmara (Buraia, 2003). Para tal, o plano a fotografar permanece vertical, enquanto o centro da lente é colocado sobre uma linha que liga o centro do objecto a fotografar ao centro da lente.

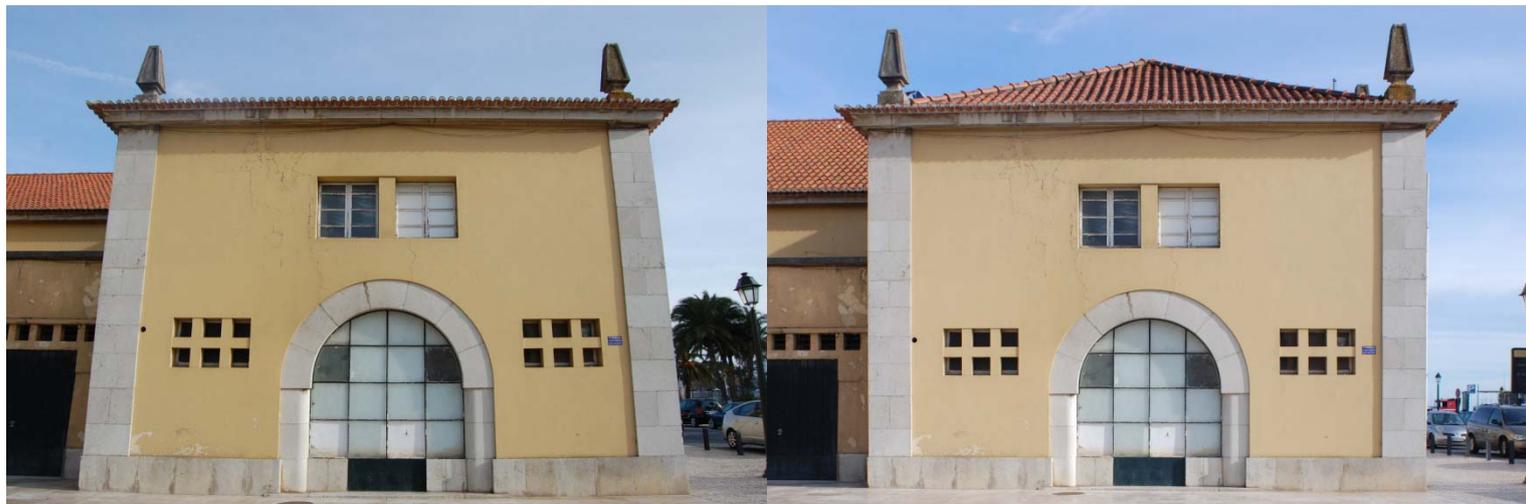
apresentando neste caso distorção de perspectiva e na outra, usada a lente apresentada, com o intuito da redução desta distorção.

Figura 20 – Comparação entre imagens obtidas pela lente vulgar (esquerda) e Nikon 28mm f/3.5 PC-Nikkor (direita). JMM

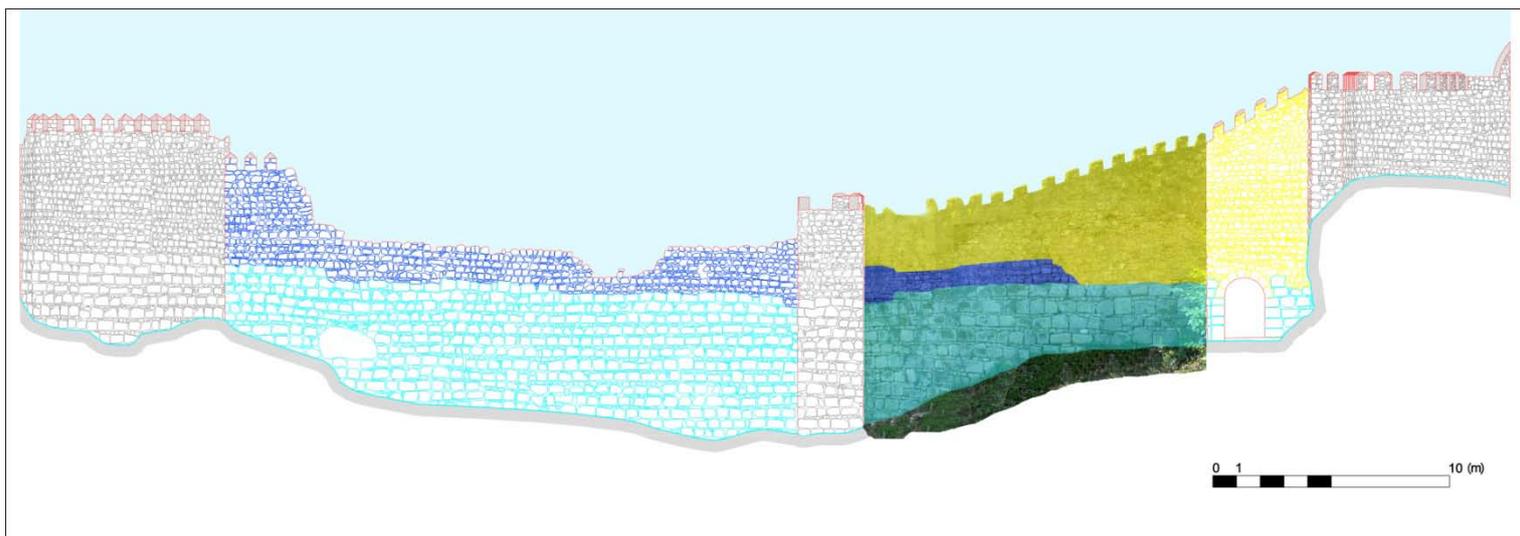
Pela análise do troço representativo, é perfeitamente clara a presença de várias fases de construção (Figura 21). Estas são distinguíveis tanto pelo seu aparelho construtivo como pela argamassa utilizada.

Figura 21 – Representação das fases de construção. JMM

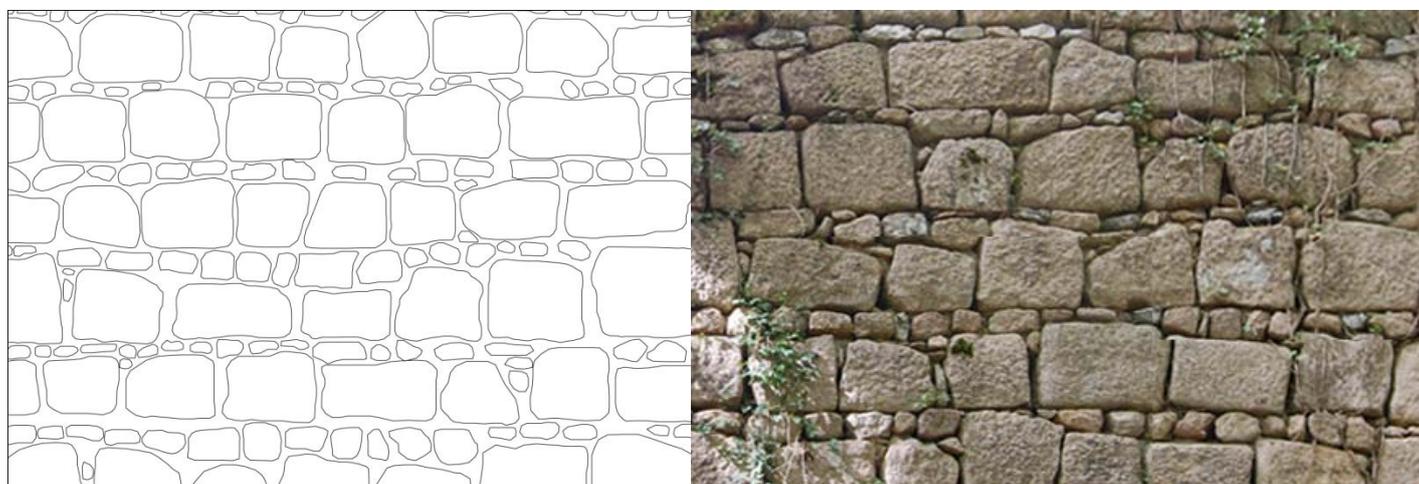
Representada a azul claro, encontra-se o aparelho construtivo executado na época mourisca, através do método construtivo já referido, de tição e soga (Figura 22).

Figura 22 – Pormenores mouriscos. À esquerda o levantamento arquitectónico (zona A) e levantamento fotográfico à direita (zona B). JMM

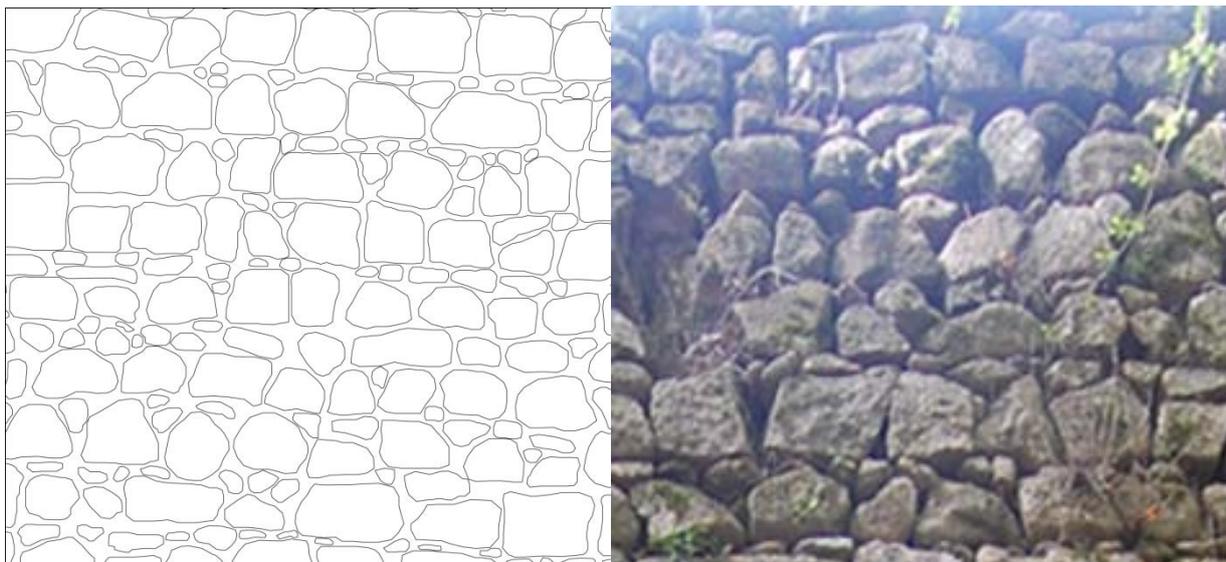
De uma época bastante posterior, seguida do total abandono e destruição devida ao terramoto de 1755, encontra-se a segunda fase de construção. Esta apresenta o método construtivo de tição e soga parcial, com um aparelho muito menos cuidado e de menor qualidade que o primeiro, representada a azul-escuro. É a fase de construção que se pensa corresponder à reconstrução executada por D. Fernando II. Salienta-se neste caso que, nesta fase, estão inseridos todos os elementos estilísticos anteriormente descritos, como os merlões piramidais, que foram por ele acrescentados (Figura 23).

Figura 23 – Pormenores D. Fernando II. À esquerda o levantamento arquitectónico (zona A) e levantamento fotográfico à direita (zona B). JMM

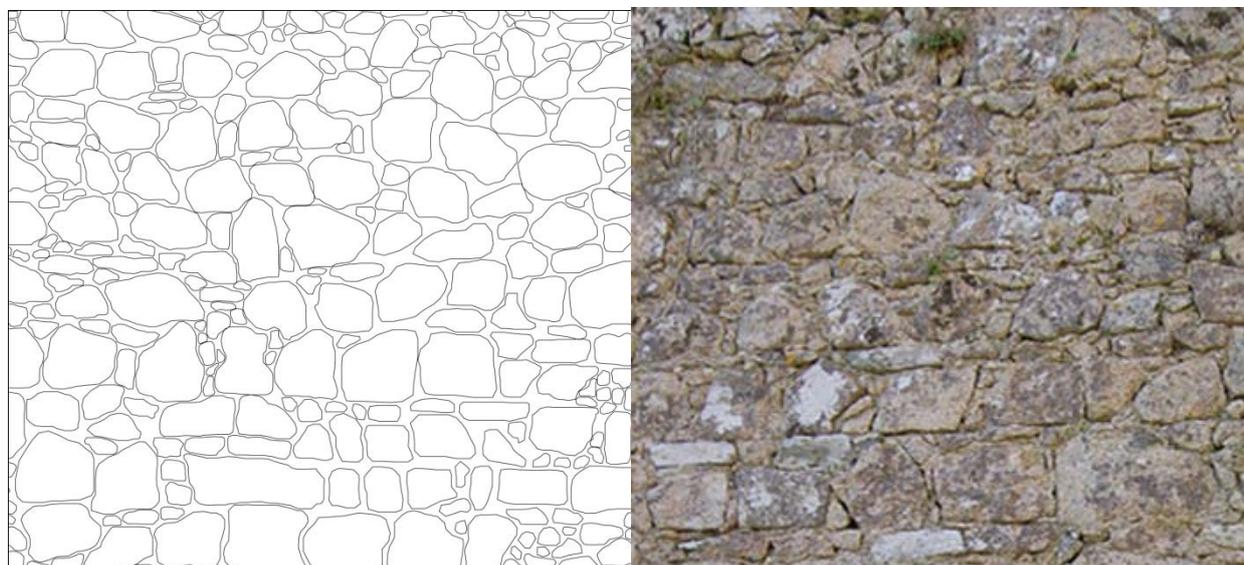
Finalmente, observa-se uma terceira fase de construção distinta, também observável noutras zonas da muralha. Representa-se a amarelo, a zona que se pensa ser do Estado Novo. Possui um aparelho pouco cuidado e de qualidade inferior à fase anterior. Como aspecto mais marcante, esta fase diferencia-se de todo o restante troço, principalmente pela presença de grandes quantidades de argamassas no fechamento de juntas (Figura 24).

Figura 24 – Pormenor fase DGEMN. À esquerda o levantamento arquitectónico (zona C) e levantamento fotográfico à direita (zona B). JMM

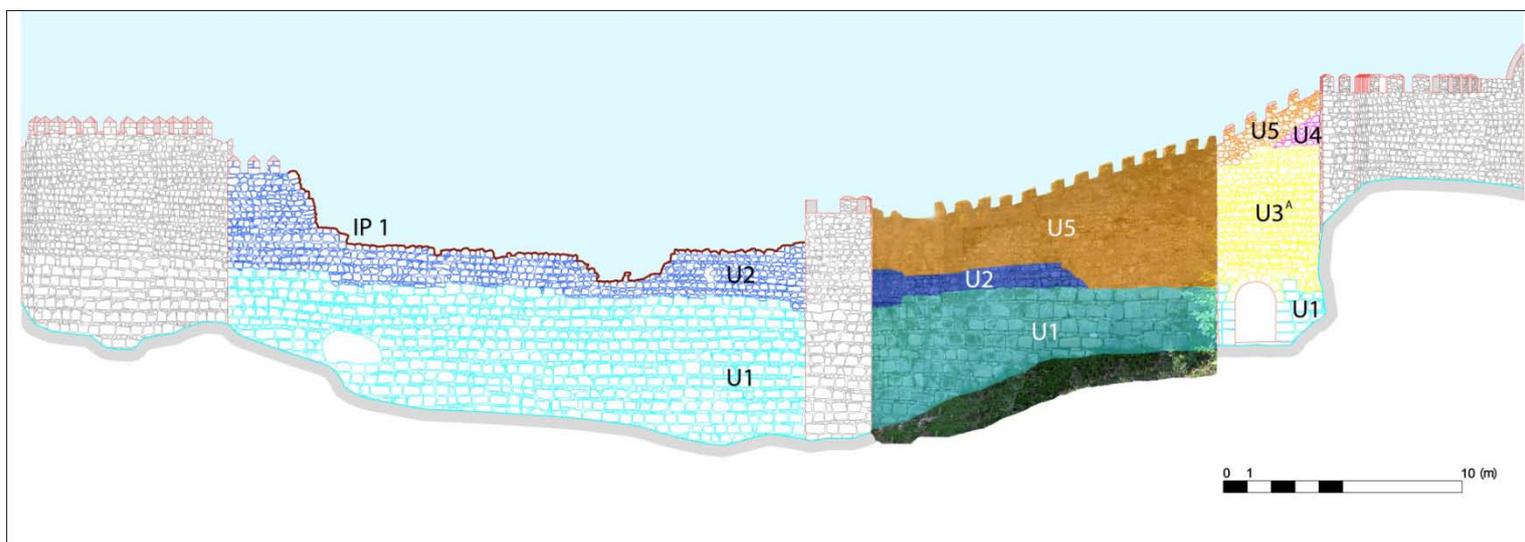
Importante será referir, uma vez mais, que a investigação nesta área foi efectuada tanto por inspecções em campo como através dos levantamentos arquitectónicos e fotográficos. O levantamento apresentado é, parte do levantamento arquitectónico em conjunto com o levantamento fotográfico obtido.

Figura 25 – Marcação das Unidades Estratigráficas. JMM

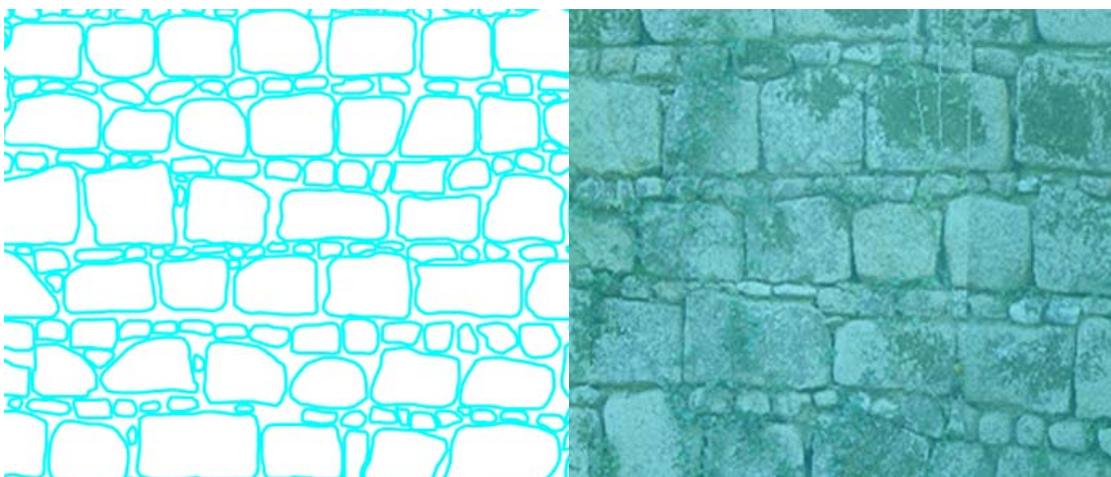
Começa-se pela origem do edifício e pelas suas características de construção mourisca. Detectou-se a primeira unidade estratigráfica com cerca de doze séculos de história (U1). Apresenta-se em bom estado: é a fundação da muralha e parte do paramento.

Figura 26 – Pormenores U1. À esquerda o levantamento arquitectónico (zona A) e levantamento fotográfico à direita (zona B). JMM

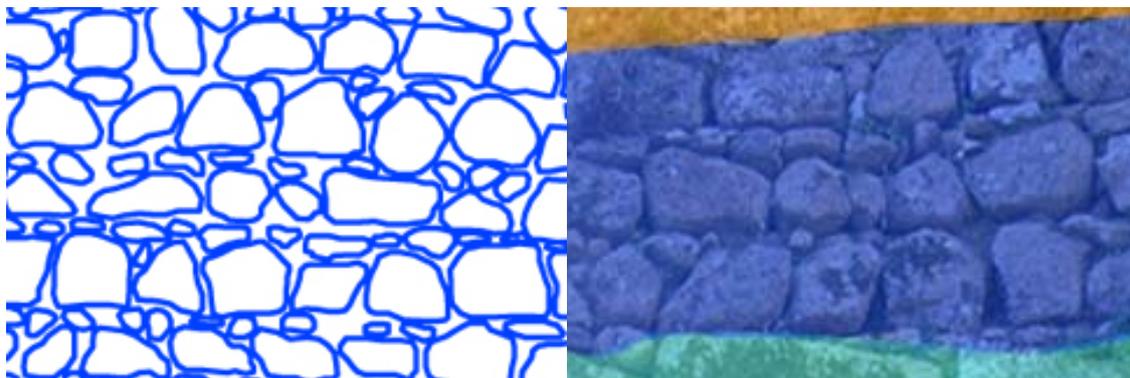
Como unidade posterior, detectou-se a unidade estratigráfica dois (U2). Representa a fase de construção de D. Fernando II, com o aparelho menos cuidado.

Figura 27 – Pormenores U2. À esquerda o levantamento arquitectónico (zona A) e levantamento fotográfico à direita (zona B). JMM

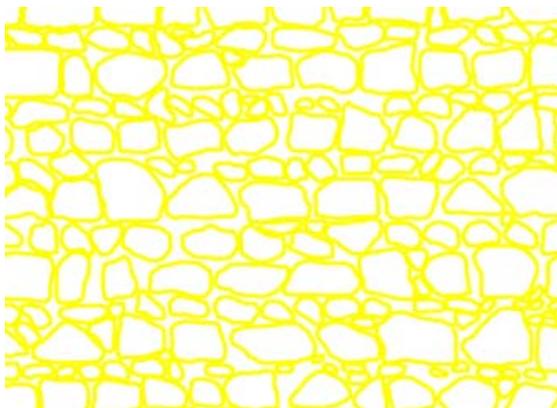
terá a mesma origem que a unidade U2, tendo sido alvo de nova intervenção durante o séc. XX. Como origem de U3^A, encontra-se uma unidade estratigráfica igual e encoberta por esta, denominada por U3 (referente a fase de construção de D. Fernando II). Representa-se então com o índice A, a unidade U3, resultado de uma intervenção pós-construção (séc. XX).

Figura 28 – Pormenor U3^A. Levantamento arquitectónico (zona C). JMM

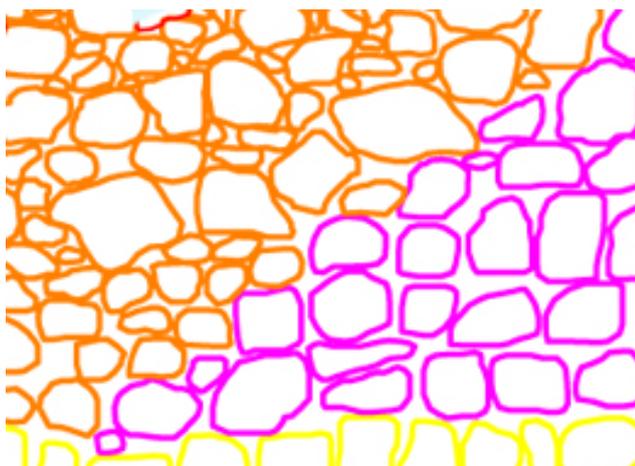
Seguindo-se para a unidade estratigráfica número quatro detecta-se uma diferença quando comparada com as restantes. Esta é de pequenas dimensões e paramento semelhante às unidades anteriores U2 e U3^A, à excepção da intercalidade de pedras de diferentes dimensões. Observa-se então uma zona com o aparelho com um cuidado intermédio, inferior às camadas anteriores mas superior à unidade estratigráfica U5. A sua origem não é possível determinar com precisão, sendo provavelmente resultado da intervenção de reconstrução de alvenarias decorrida em 1986.

Figura 29 – Pormenor U4. Levantamento arquitectónico (zona C). JMM

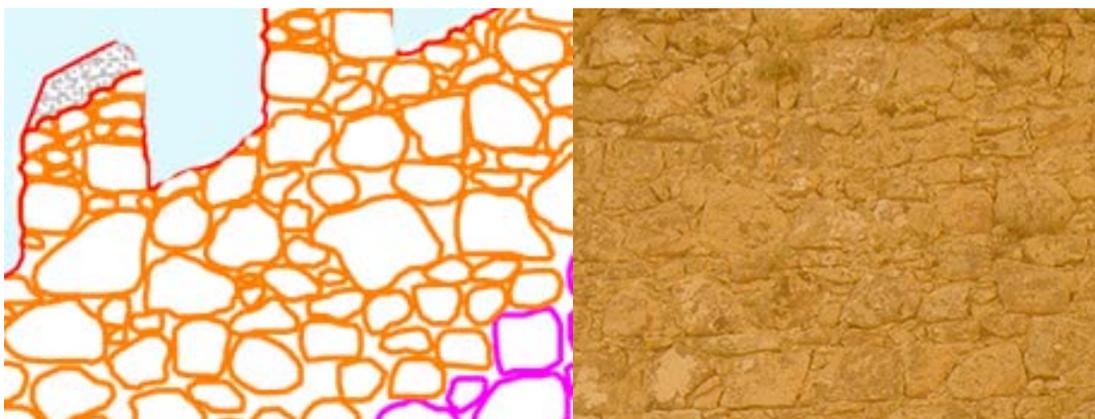
reconstituição ou reconstrução da muralha, com o intuito de recuperação rápida, aspecto patente em algumas intervenções de restauro ou reconstrução do Estado Novo.

Figura 30 – Pormenores U5. À esquerda o levantamento arquitectónico (zona C) e levantamento fotográfico à direita (zona B). JMM

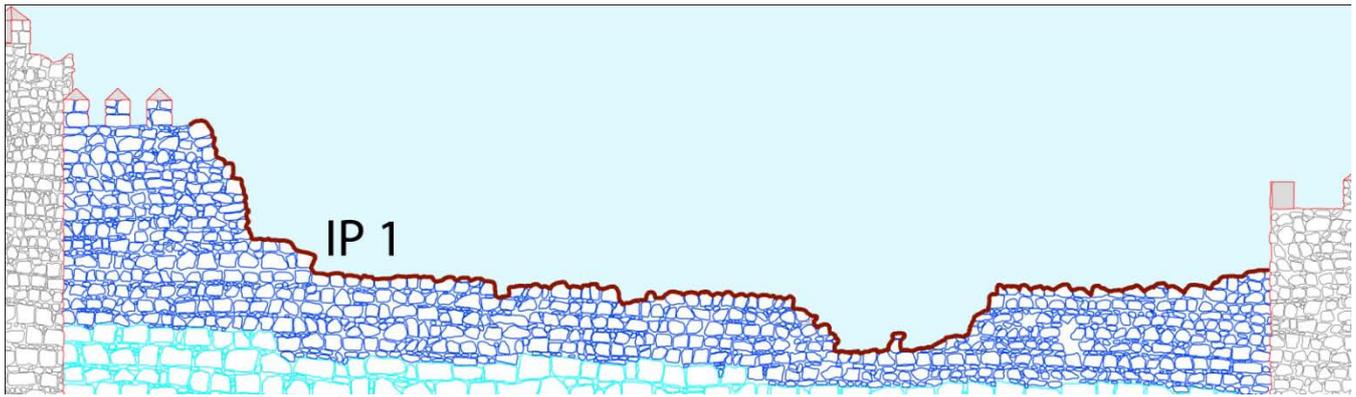
Por outro lado, no primeiro paramento surge a presença de uma interface de período, caracterizando uma interface de destruição com o passar do tempo (figura 31). Embora se tenha efectuado uma pesquisa exhaustiva sobre o estado de conservação destas muralhas ao longo dos anos, nada foi possível concluir à cerca deste troço. Ficará também em dúvida a data desta interface, sendo que poderá ser tanto anterior como posterior à última época de intervenção, provavelmente de 1939.

Figura 31 – Pormenor de IP1. JMM

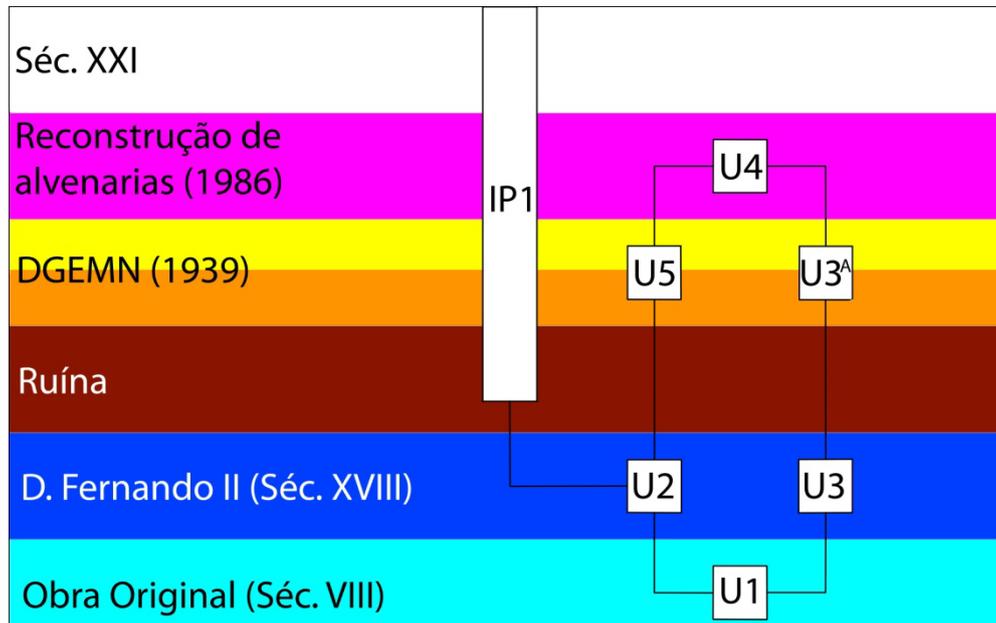
Figura 32 – Diagrama de relações Estratigráficas. JMM

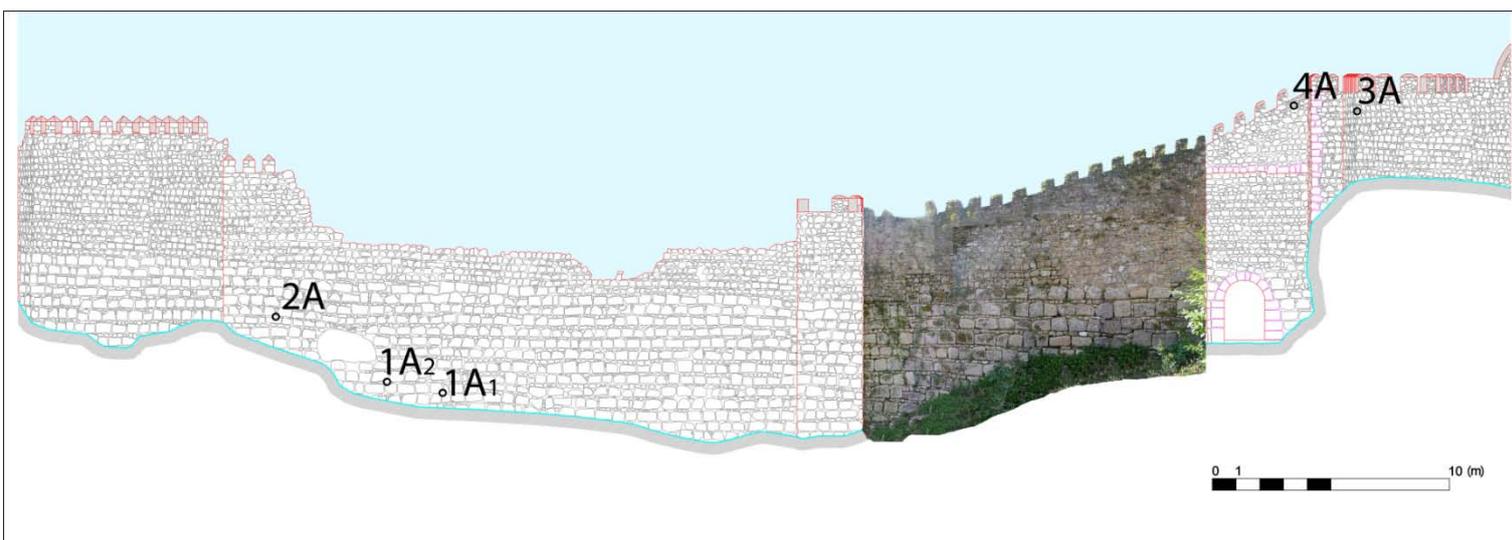
A título explicativo, foi necessário proceder à lavagem do equipamento de carotagem, sempre que concluída a carotagem de uma amostra, por se tratar de amostras de composições distintas e destinadas a análise química.

Figura 33 – Marcação das carotes realizadas. JMM

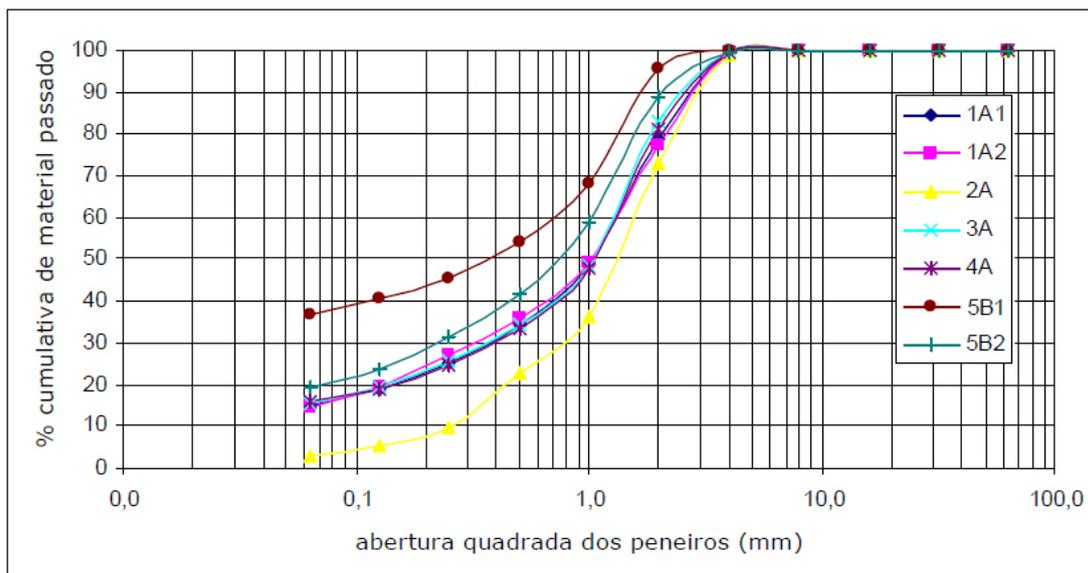
A determinação das curvas granulométricas do resíduo insolúvel, foi feita com lavagem seguida de peneiração a seco, de acordo com a norma europeia NP EN 933-1.

Figura 34 – Curva de distribuição granulométrica dos resíduos insolúveis (Velosa, 2010)

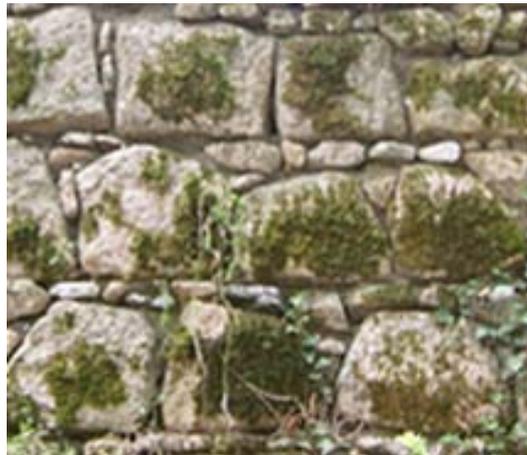
Verifica-se em toda a extensão do paramento em estudo a ocorrência de colonização biológica. Está associada à presença de humidade, aspecto relevante na zona climática onde o Castelo dos Mouros se insere¹⁸. Trata-se de uma patologia superficial, que requer uma manutenção

mais assídua que a actual. No entanto, salienta-se o facto de a sua presença não pôr em risco a segurança da estrutura, mas apenas a conservação das superfícies.

Figura 35 – Colonização biológica. JMM

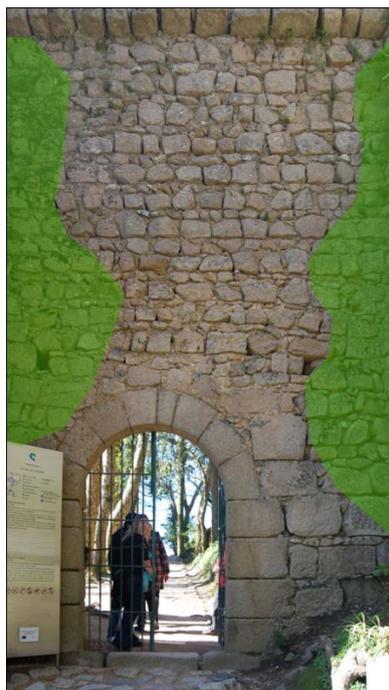
Junto à porta principal de entrada do Castelo, detectou-se a presença de humidade, que causa sujidade nos elementos líticos e na argamassa das juntas. Deve-se à escorrência superficial de águas pluviais, em dois cunhais existentes neste pano.

Figura 36 – Presença de humidade e sujidades. JMM

A presença de sujidades detectadas numa pequena parte da muralha não representa uma preocupação pelo estado de conservação do edificado. Trata-se de uma patologia de pequenas dimensões, sem valor expressivo, pelo que se decidiu atribuir-lhe um grau de degradação *reduzido*. Neste sentido, entendeu-se que esta patologia carece de *manutenção* e foi classificada como de *severidade 1*. Considera-se que, a *intervenção mínima* é suficiente, aconselhando-se uma *manutenção* periódica para a prevenir.

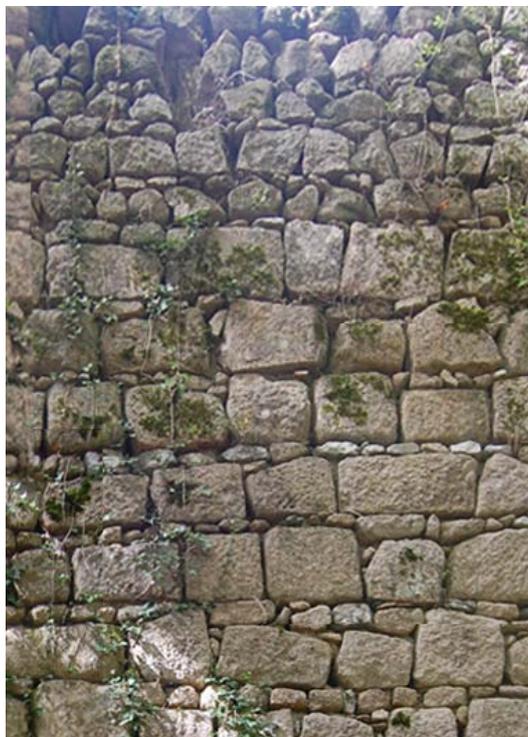
chegaram a ser intervencionadas no séc. XX. As restantes unidades, que sofreram alterações ou que foram reconstruídas pela DGEMN, não têm esse problema. A argamassa de refechamento de junta não é um elemento estrutural neste tipo de construções mas, no entanto, a sua falta pode ser a causa de problemas estruturais graves.

Figura 37 – Ausência de argamassa nas juntas em U1 e U2 (junta seca). JMM

parte da muralha, e é representativa das unidades estratigráficas U1 e U2, época mourisca e D. Fernando II, respectivamente. Por se tratar de uma patologia tão presente e preocupante, decidiu-se avaliá-la com o grau de degradação *elevado* e de *severidade* 5. Tratando-se de um edifício de *elevado* valor histórico, é aconselhada a intervenção mínima, requerendo a *substituição parcial* das argamassas de junta. Trata-se de uma patologia bastante evidente e comum, sendo que a substituição das argamassas prolongar-se-á por grande parte da primeira cintura de muralhas do Castelo.

O processo de refechamento de algumas juntas pode requerer a remoção parcial e a substituição da argamassa degradada, enquanto noutros casos seja necessário o preenchimento com nova argamassa.

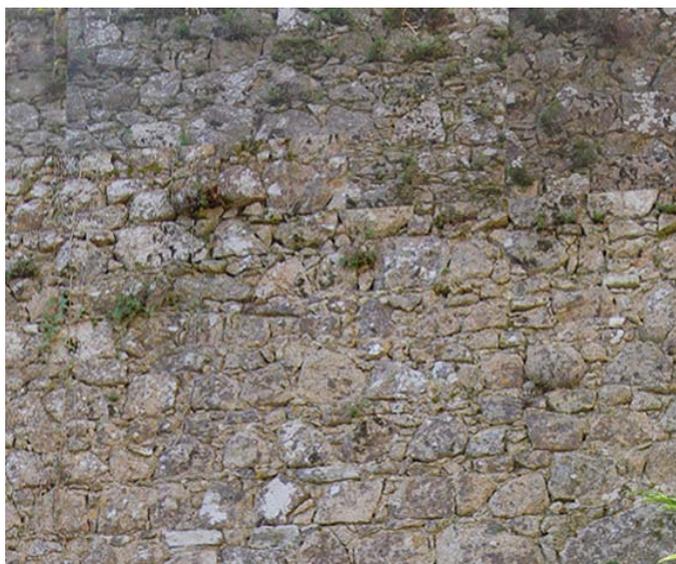
Como já se referiu, as outras unidades apresentam diferentes comportamentos. É o caso das unidades U3^A, U4 e U5, que foram intervencionadas durante o séc. XX, e que conservam as argamassas então utilizadas, que estão ainda em razoável estado de conservação.

Figura 38 – Abundância de argamassa, no fechamento de juntas. JMM

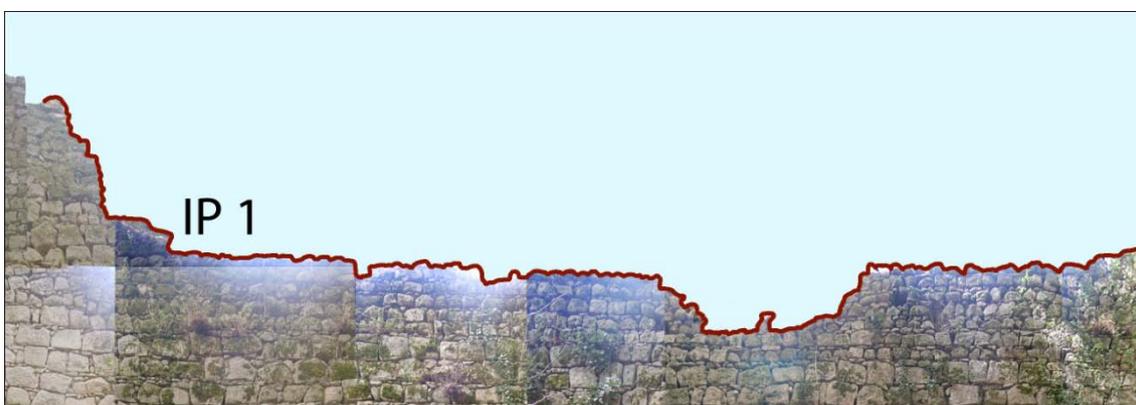
Figura 39 – Interface de destruição. JMM

A destruição parcial detectada, resultado da derrocada dos panos da muralha, foi classificada como de *severidade* 4. Esta classificação deveu-se ao facto de se apresentar um grau *médio* de degradação. Embora seja uma patologia que se encontra bem patente e que, se pode admitir como preocupante a nível estrutural, decidiu-se não a avaliar com grau *elevado* por se tratar de uma zona limitada e caso isolado ao longo de toda a muralha.

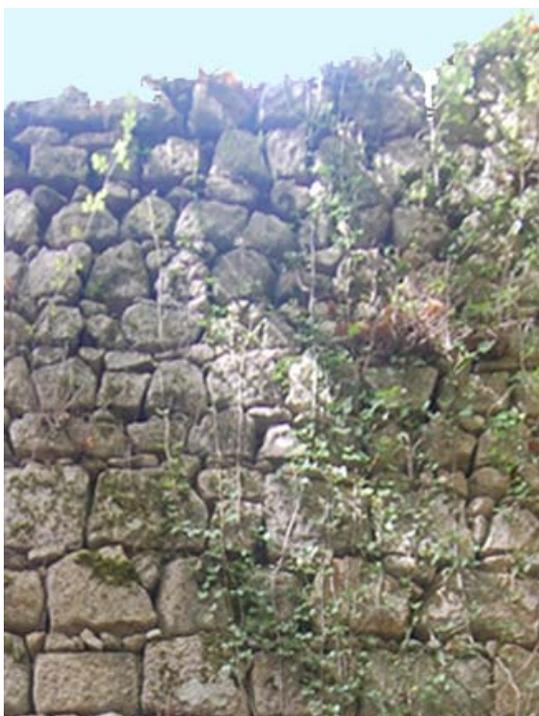
Figura 40 – Presença de vegetação infestante. JMM

Para além das deformações estruturais que têm relação directa com a absorção de água, também a presença de vegetação infestante¹⁹ indicia a existência de água no interior da muralha ou, pelo menos na sua envolvente, criando um teor de humidade propício à colonização de espécies vegetais (silvas, heras, etc.) (Figura 40). Esta humidade permanente criada nas argamassas por absorção de água transmite-se também aos elementos líticos, criando condições favoráveis ao desenvolvimento de outras espécies vegetais como líquenes, briófitas (musgos) e pteridófitas (fetos) e até de fungos (cogumelos), estes sobre matéria orgânica em decomposição. Directamente, por efeito da desagregação e da esfoliação superficial ou indirectamente, pelo desenvolvimento de sistemas radiculares no interior, estes vegetais infestantes são, efectivamente, agentes aceleradores da degradação das estruturas de alvenaria, bem patente em quase toda a extensão da muralha do Castelo dos Mouros.
