**A habitação característica do Antigo Regime na encosta de Santana:
Tipologias e Modos de Habitar**

Volume I

Dissertação para obtenção do Grau de Mestre em

Arquitectura

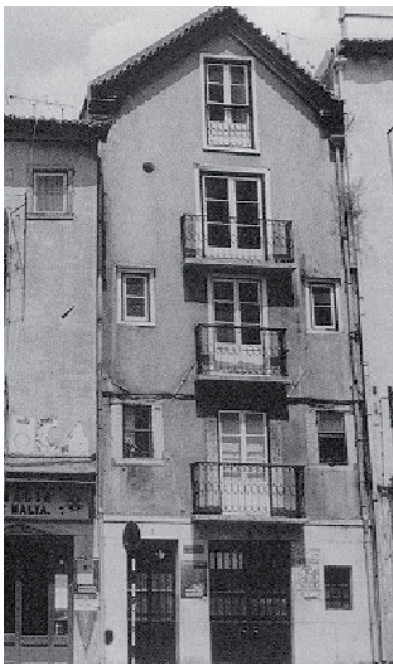
Fig. 2.02 - Prédio de fachada em bico, Rua dos Remédios nºs 1 -3, in *Prédios e vilas de Lisboa*, Irene Buarque, Nuno Teotónio Pereira, 1995.

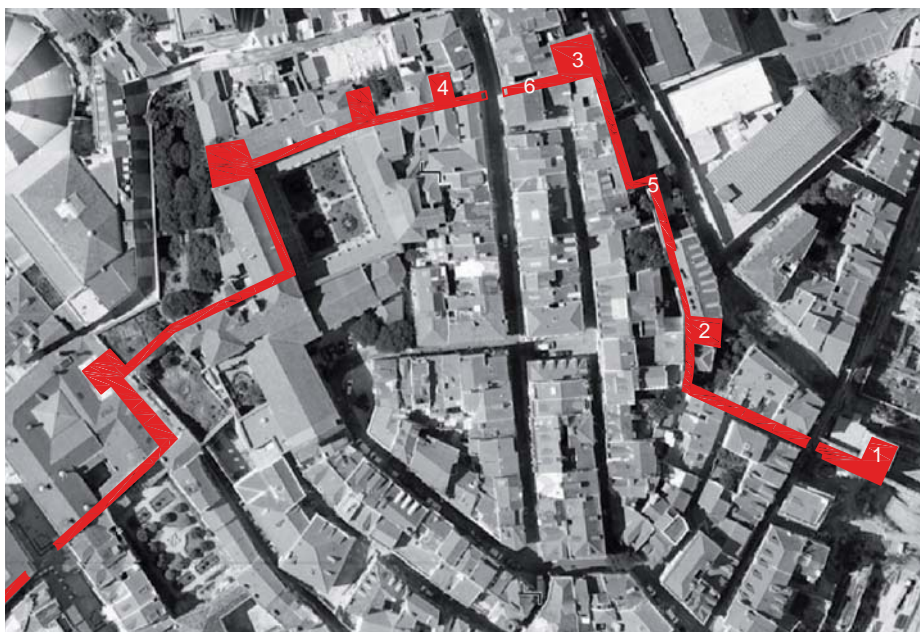
Fig. 3.10 - Traçado da Cerca sobre fotografia aérea. Reconstituição baseada na hipótese de Vieira da Silva (1948). Esc: 1:2000.

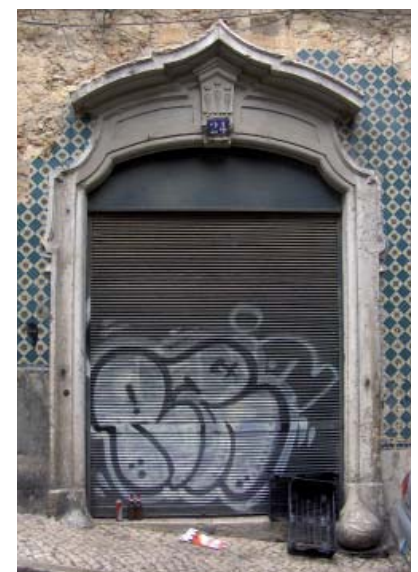
Fig. 4.04 - Calçada de Santana, nº 24 - 26

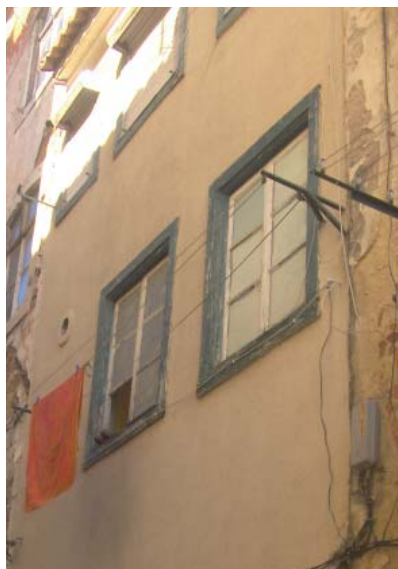
Fig. 4.05 - Moldura de janela em madeira. Cç. Nova do Colégio, nº 24 - 26.

⁴ A exceção à regra encontra-se na Calçada Nova do Colégio, nº 24 [fig. 4.05].

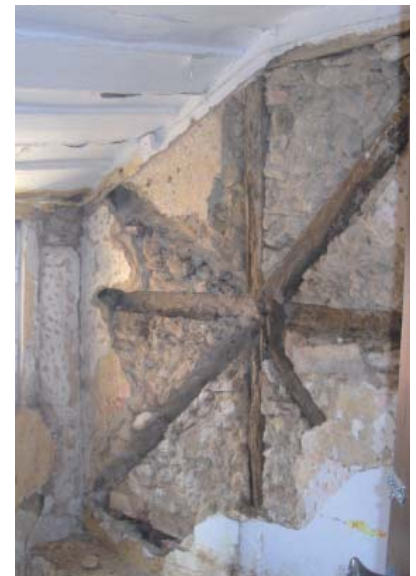
Fig. 4.08 - Parede de frontal. Largo do Convento da Encarnação, nº1.

Na construção tradicional, as paredes de alvenaria são o elemento estrutural de maior relevo. A construção de casas contíguas, como aqui acontece, leva a que as empenas sejam paredes-meãs, ou seja, paredes estruturais comuns a dois edifícios vizinhos, tornando-os indissociáveis. Tal significa que intervenções ou danos estruturais num edifício causam instabilidade nos seus vizinhos, podendo levar ao colapso destes. Nas paredes portantes, geralmente fachadas e empenas, verificaram-se espessuras entre os 0,4 a 0,7 metros, por vezes existindo uma pequena redução entre as espessuras do rés-do-chão e dos restantes pisos. Em casos em que foi possível observar a constituição das paredes, encontraram-se paredes de frontal com estrutura reticulada de madeira preenchida com alvenaria de pedra miúda [Fig. 4.08]. O cunhal em pedra é outro

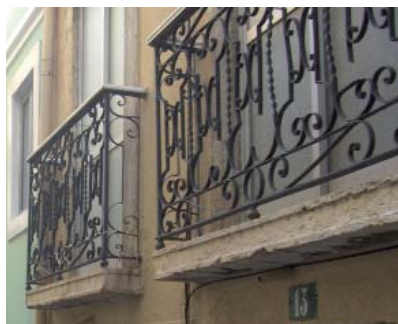
Fig. 4.13 - Pedra de sacada seiscentista. Travessa do Adro, nº 13.

Também as pedras de sacada mostram diferentes graus de trabalho dentro de um mesmo edifício. São comuns, sobretudo ao nível do 1º andar, as pedras com rebaixo seiscentistas [fig. 4.13] que evoluem depois para pedras de base mais curta que o topo [fig. 4.14], ou pedras lisas de maior espessura, usadas na normalização pombalina. O gradeamento também evoluiu da configuração em 'varão e nó' seiscentista [fig, 4.15], usada como suporte de gelsias, para formas mais intrincadas aquando da proibição do uso de materiais em madeira nas sacadas pelo Marquês de Pombal⁶.

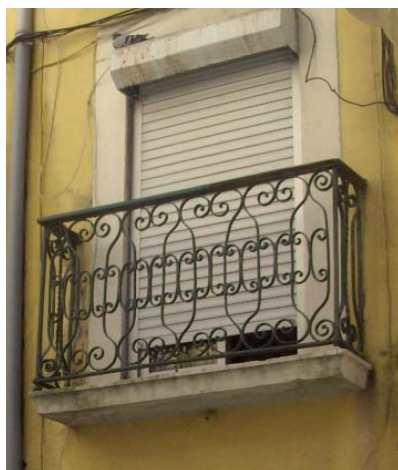
Fig. 4.14 - Sacada. Tv. do Conv. da Encarnação, nº 17 - 29.

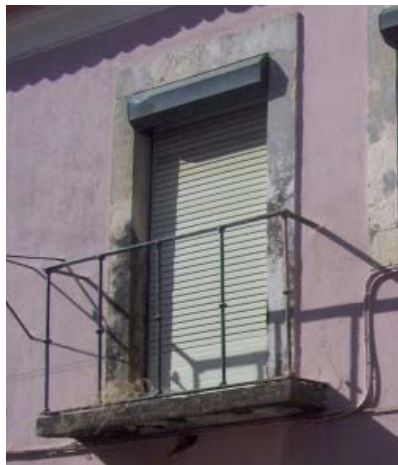
Fig. 4.15 - Grade em 'varão e nó'. Tv. do Forno do Torel, nº 13 - 23.

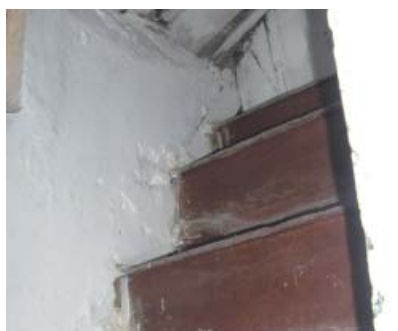
Fig. 4.16 - 'Prateira'. Largo do Convento da Encarnação, nº1.

É também frequente encontrar, ao nível do 1º andar, um pequeno compartimento ou despensa sobre o primeiro lance da escada de tiro. Este compartimento, junto à fachada principal, tem a particularidade de estar disposto em degraus, aproveitando a inclinação resultante do tecto da escada. Estes degraus poderiam ter tido a função de arrumação de louças à semelhança das prateiras das casas nobres⁹ [fig. 4.16].

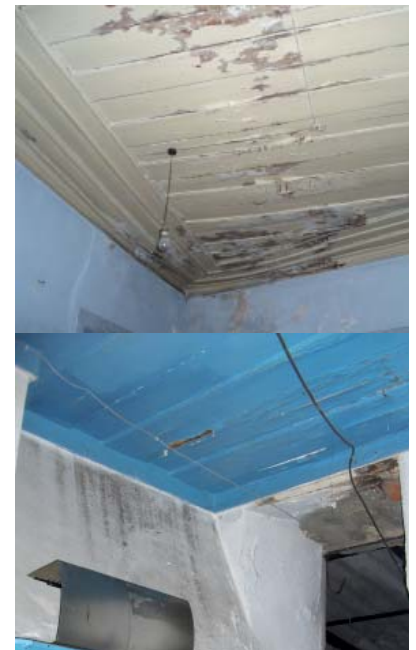
Fig. 4.17 e 4.18- Tecto ‘encabeirado’ e ‘saia e camisa’. Rua do Arco da Graça nº 45.e Tv. Forno do Torel, nº 19

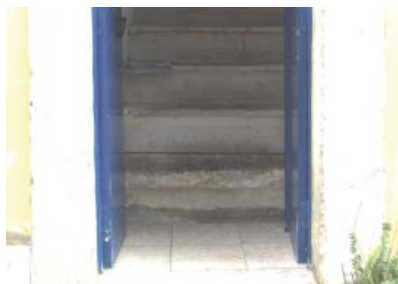
Fig. 4.27 - Primeiro degrau em pedra. Rua Martim Vaz, 76-78.

uma das empenas laterais. O primeiro lance é em tiro, podendo depois evoluir para outras configurações de acesso vertical, ou por falta de espaço ou por ser resultado de ampliações. Na zona foram encontrados casos de escada de tiro ininterrupta, de um ou dois lances de tiro interrompidos por lance perpendicular, de um ou dois lances de tiro atravessados por escada de lances opostos e casos de dois lances de tiro continuados em lances sobrepostos. O material utilizado é a madeira, com o primeiro degrau a ser muitas vezes em pedra.

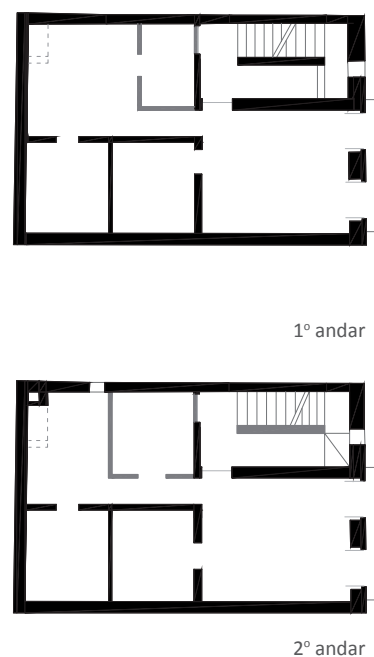
Fig. 4.33 - Rua Martim Vaz, 9-13. Plantas actuais do 1º e 2º andares.

Tal como no modelo anterior, em casos de maiores dimensões de fogo, a zona de descanso pode dividir-se em dois quartos, como é visível no exemplo da Rua Martim Vaz, 9-13 [Fig. 4.33].

¹⁰ No tipo B, o único caso de quatro compartimentos [fig. 4.33, p. 46] tinha dois quartos resultantes da subdivisão da área privada, mantendo-se as principais paredes divisórias dispostas em T [Fig. 4.44, a)] Nestes casos de tipo D a configuração interior passa a ter duas paredes divisórias cruzadas, já que o segundo quarto é acrescentado junto à fachada dianteira, fazendo com que a proporção da sala dentro do fogo diminua [Fig. 4.44, b)].

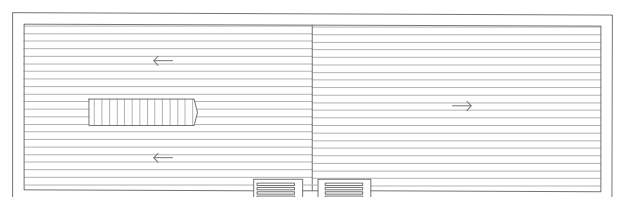
Cobertura
Fig. 4.35

Fig. 4.35 - Calçada de Santana, 58-60 e Rua Martim Vaz, 21-23. Plantas actuais do 2º e 3º andares e cobertura.

Muitos dos pequenos prédios aproximadamente quadrangulares que ficavam entre a Calçada de Santana e a Rua Martim Vaz foram depois unidos num só prédio estreito e o acesso aos pisos elevados passou a ser feito exclusivamente por porta na Calçada de Santana, embora os R/C continuem separados com acesso autónomo pelas suas respectivas ruas. É disto exemplo o prédio na Calçada de Santana 88 – 90 [Fig. 4.32], cujas traseiras na Rua Martim Vaz 39-41 já foram prédio independente. Os prédios da Calçada de Santana 58-60 e Rua Martim Vaz 21-23 [Fig. 4.35], simétricos mas perfeitamente divisíveis, são tratados como um só pelo registo camarário e partilham a cobertura.

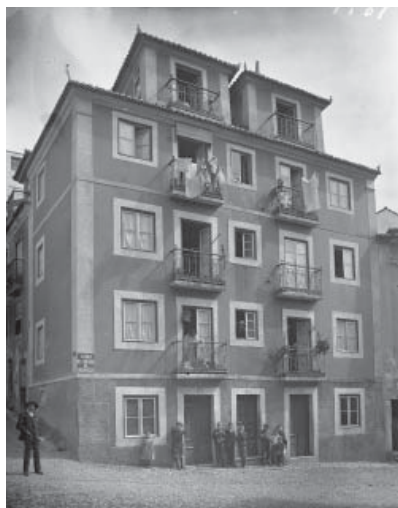
Fig. 4.45 - Lg. do Convento da Encarnação, nº 2 - 6. Fotografia AML.

O último caso, de todos o que parece ser de edificação mais culta, é o prédio do Largo do Convento da Encarnação, nº 2 – 6 [vol. II, p. 115]. A fachada é larga e marcada pela regularidade e simetria, com cinco eixos verticais. Nos eixos laterais e de simetria abrem-se janelas de peitoril e nos dois restantes há janelas de sacada. Dois frisos assinalam os pavimentos do 1º e 3º andares [fig. 4.45]. A escada é de lanços sobrepostos com corredor paralelo onde três degraus ajudam a diminuir a extensão do lanço principal que é aqui bastante curto. A configuração interior em frente-tardoz volta a afastar-se formalmente da do tipo B, com os fogos a terem três e quatro divisões – fogo direito e esquerdo, respectivamente – tal como no caso anterior [fig. 4.46]. Actualmente possuem mais um compartimento, a casa de banho, que foi adicionada junto ou dentro da cozinha. Os quartos são, como seria lógico – mas não acontece no caso anterior –, as divisões mais afastadas da entrada.

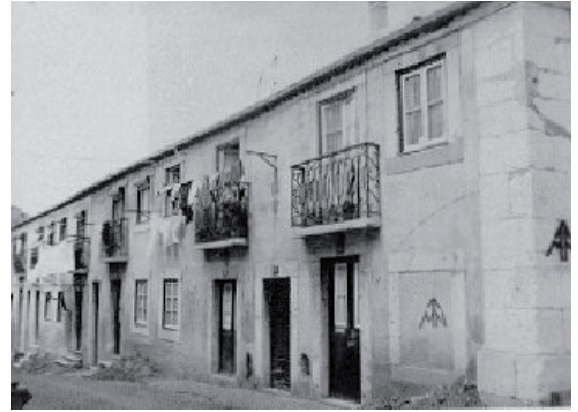
Fig. 4.48 - Travessa da Arrochela, nºs 6 - 22 in *Prédios e Vilas de Lisboa*, Irene Buarque e Nuno Teotónio Pereira, 1995.

Refere-se ao prédio baixo e alongado que Buarque e Pereira identificam como muito representativo do período pré-terramoto. Estas soluções eram características ‘de zonas de periferia que as novas construções iam conquistando terreno às hortas e campos de cultura’¹³, onde, libertos da pressão demográfica e construtiva da cidade intra-muros, os lotes adquiriam proporções mais largas e profundas e não havia necessidade de construção em altura. Os exemplos encontrados na zona do Torel, enquadram-se bem nessa definição, já que na altura da erecção do Convento de Sant’Ana o edificado terminava na Cerca Fernandina, e esta era uma zona de muito baixa densidade¹⁴. O prédio uno era compartimentado em módulos mais ou menos regulares, dispostos em banda, sucedendo-se entradas alternadas para os fogos do rés-do-chão e para as escadas para o 1º andar [fig. 4.48].

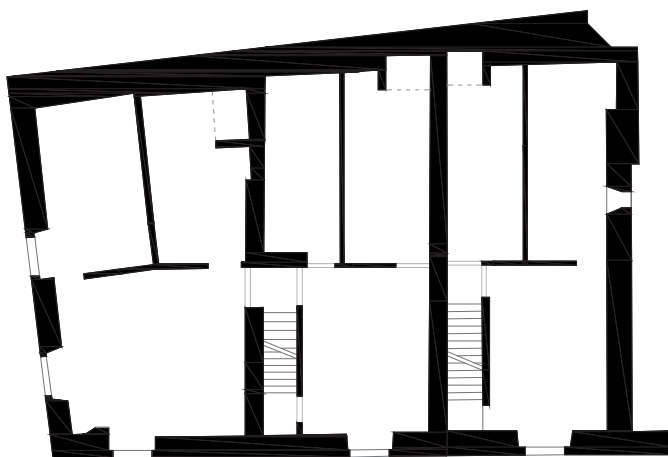
Fig. 4.51 - Tv. do Forno do Torel, nº 2 - 10. Planta de reconstituição do R/C e 1º andar. Escala 1:200.

Já o segundo caso, na Travessa do Forno do Torel, nº 2 – 10, resulta da junção de dois módulos distintos: um de apenas dois fogos sobrepostos, onde a escada só serve um fogo do 1º andar, e outro de escada de tiro central que dá acesso a dois fogos [fig. 4.51]. Em ambos os casos, o acesso ao sótão é feito através de um lanço de tiro sobreposto ao primeiro.

A compartimentação interior é feita, no primeiro caso, tanto em lógica ‘frente/tardoz’ como ‘em linha’ dependendo da configuração do fogo. Nos casos de ‘frente/tardoz’ existem quatro divisões, enquanto nos ‘em linha’ o número se reduz para três. No segundo exemplo houve uma grande alteração do espaço interior, podendo apenas ver-se a compartimentação original nos dois pequenos fogos de rés-do-chão com acesso pela Travessa do Torel, em que as paredes divisórias se dispõem em T.

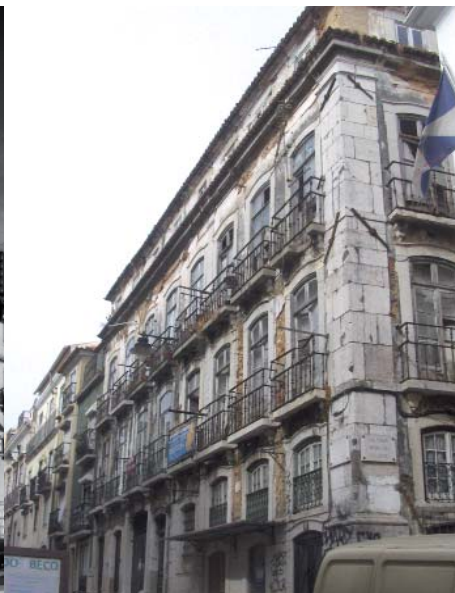
Fig. 4.56- Calçada de Santana, nº 136 - 150.

Este último exemplo de habitação erudita insere-se na tipologia joanina de prédio de rendimento, em que nalguns casos parte do edifício se destinava a habitação do proprietário e parte para alugar. Neste caso em concreto, a propriedade era dos Menezes, senhores foreiros da zona. A gravação na pilastra central atesta-o: 'MENEZES ANO 1760'. Tendo esta família palácio próprio, a construção deste prédio não proviria da vontade de estabelecer casa, mas sim de explorar terrenos já na sua posse através de um prédio de rendimento.

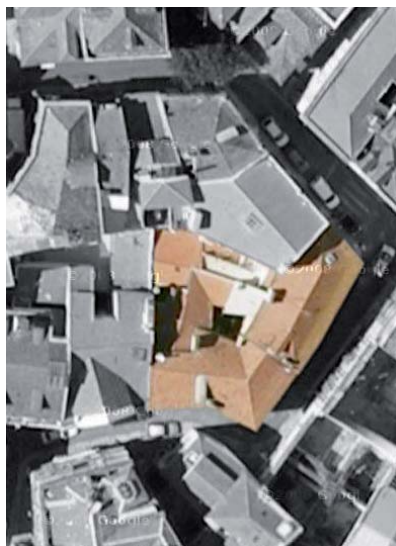
Fig. 4.57 - Calçada do Garcia, nº 15-33. Fotografia aérea.

Este prédio de génese muito antiga ocupa grande parte do lado poente da Calçada do Garcia, acompanhando as muitas inflexões do sinuoso traçado da rua. A sua implantação é muito irregular, tanto devido ao desenho medieval da rua, como pelo forte declive do terreno no arranque da colina de Santana, traduzindo-se isso tanto na forma pouco ortodoxa dos dois corpos que compõem o edifício como na diferença de três pisos entre os alçados sul e norte [fig. 4.59].

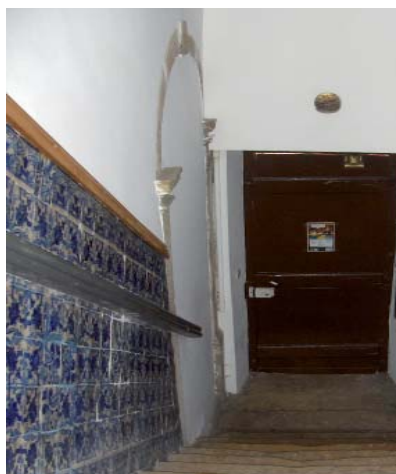
Fig. 4.58 - Arco fechado entre as escadas e o restaurante no rés-do-chão, nº 29-31.

Actualmente o acesso à escadaria é feito por uma porta ao lado do portal e a escada inicia-se após curto vestíbulo, sem haver lugar para um espaço de recepção no piso da entrada, situação que resulta de uma compartimentação, não muito antiga, do rés-do-chão. Anteriormente, o portal – hoje acesso a um restaurante – daria entrada num largo vestíbulo através do qual se acederia à escada, situada do lado esquerdo após um arco em pedra [fig. 4.58]. As escadas, em pedra, têm dois lances opostos com patamar intermédio e lambril em azulejo. Foi acrescentado um pequeno lanço em madeira e um segundo patamar intermédio sobre o primeiro lance em pedra para possibilitar o acesso às escadas para o último piso, situadas atrás da caixa de escada principal.

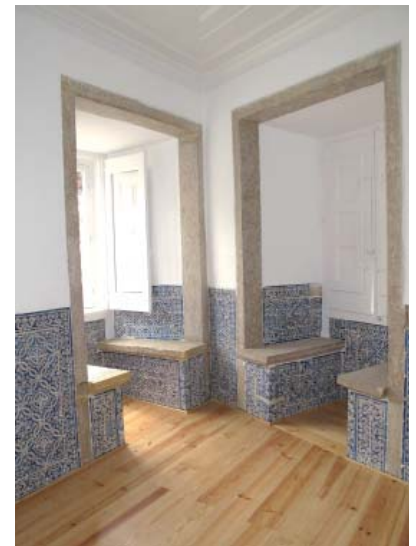
Fig. 4.60 - Salão interior. Azulejos de padrão da época de construção.

A entrada é feita através de um amplo vestíbulo, colocado entre duas lojas autónomas. No fundo do vestíbulo iniciam-se as escadas, em pedra, com dois lanços opostos até ao primeiro andar. Originalmente, outro lanço em pedra com a mesma largura dos primeiros ligava o patamar do 1º andar ao andar nobre. Este lanço foi posteriormente dividido em duas partes para acréscimo de escada em madeira de acesso ao sótão pelo exterior dos fogos [fig. 4.61]. No interior, destacam-se os lambris de azulejo em praticamente todas as divisões dos dois pisos de habitação, os tectos com forro em ‘saia e camisa’ e conversadeiras nas janelas de peitoril do primeiro andar [fig. 4.60].

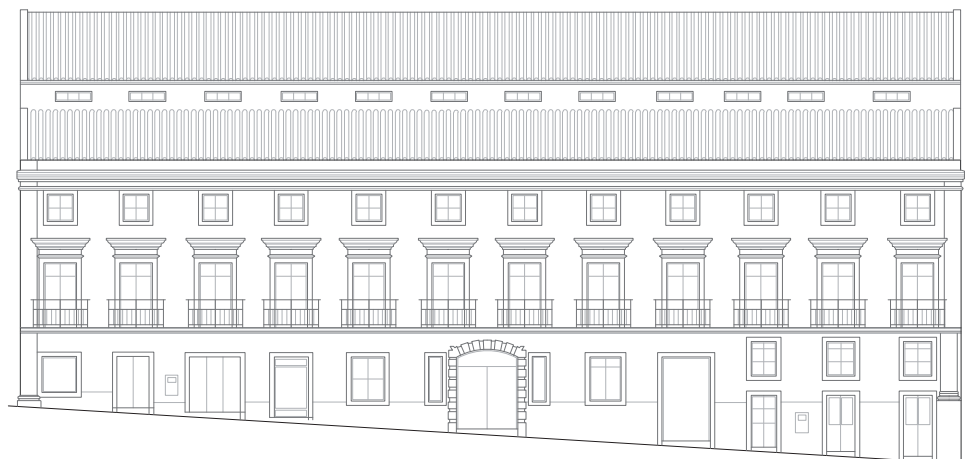
Fig. 4.63 - Alçado. Escala 1:300.

Ocupado desde 1946 pela FNAT, hoje Fundação Inatel, tem-lhe sido atribuído erradamente o nome 'Palácio Camarido' – este situava-se na Rua das Pi-coas e foi demolido em 1939. A Fundação Inatel tem efectuado várias alterações à propriedade, sendo a mais relevante a construção de um novo edifício nas traseiras do lote, que se une ao corpo do palácio através de um 'bloco-ponte'. Esta junção levou à demolição de paredes-mestras na fachada posterior do edifício principal, quiçá a maior alteração ao estado original do projecto, seguido da introdução de corredor central entre os salões do primeiro andar.

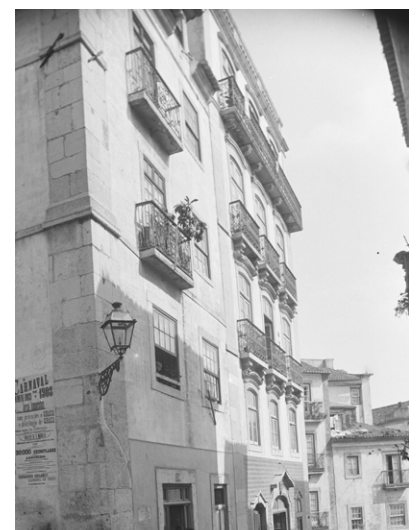
Fig. 5.05 - Cç. Santana, nº 24-26. Edifício de habitação plurifamiliar joanino classificado como imóvel de interesse municipal. Apresenta elevado grau de degradação.

Fig. 5.06 - O mesmo edifício (*dir.*) entre 1898 e 1908. AMF.

Para contrariar este ciclo foram criados os programas municipais de apoio financeiro e técnico anteriormente mencionados, dos quais o RECRIA foi o único a ser utilizado na zona de estudo – já que não sendo Área Crítica de Recuperação e Reconstrução Urbanística estava excluída do programa REHABITA. Embora tenha permitido combater a deterioração de alguns prédios, este programa tinha o inconveniente de atender às questões de salvaguarda apenas da perspectiva exterior, já que o parecer técnico do IGESPAR só era pedido em casos de edifícios classificados ou dentro de zonas de protecção – ZP e ZEP - e o parecer era emitido em função da defesa do edifício classificado e não do edifício localizado na ZP²⁰. Mais ainda, tinha um carácter pontual, tanto no espaço, como no tempo, já que não havia um controlo posterior do estado de conservação do edifício intervencionado ou de compromisso dos beneficiados em cumprir com as directrizes das entidades administrativas, sendo comuns os casos de edifícios com obras recentes com novas patologias construtivas e alterações de fisionomia como adição de estores ou aparelhos de ar condicionado nas fachadas²¹.

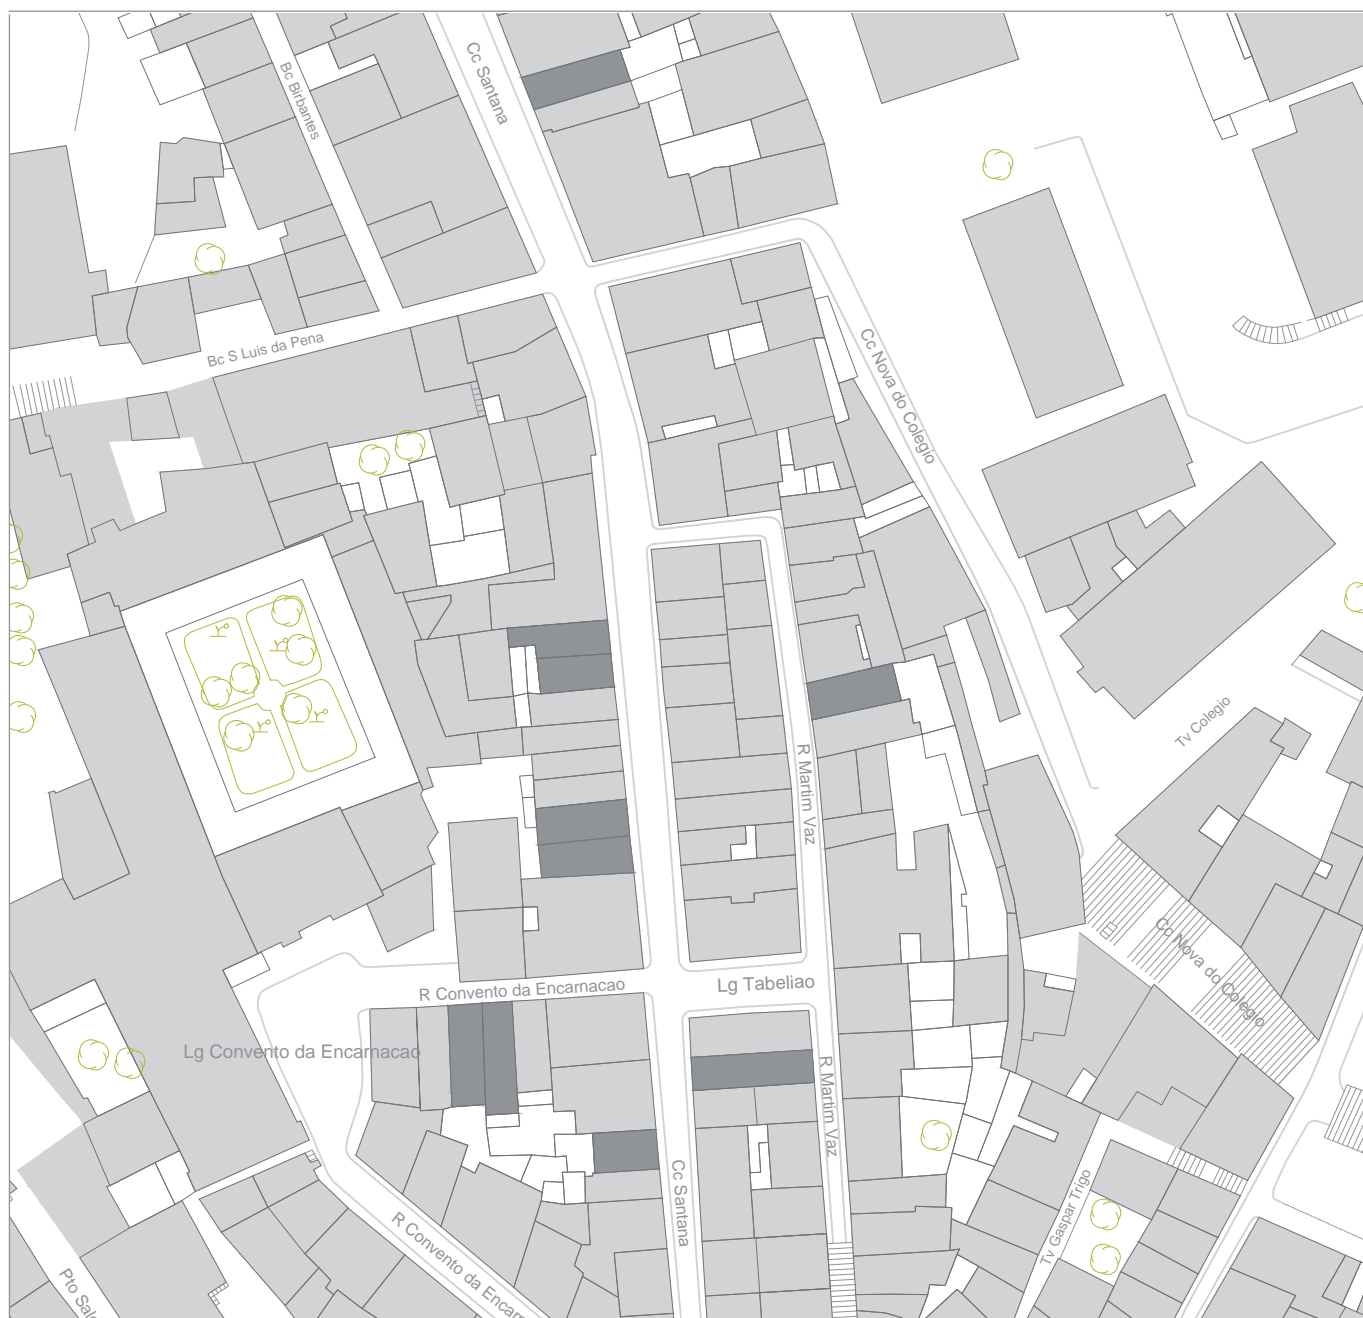
Casos de Tipo A

Lote estreito e comprido, com três ou quatro divisões alinhadas perpendicularmente à fachada e escadas de tiro – que podem ou não evoluir para outras formas de acesso vertical – encostadas a uma das empenas laterais. O espaço social situa-se impreterivelmente junto à fachada principal e o espaço utilitário – cozinha – a tardo, com uma ou duas alcovas entre eles.

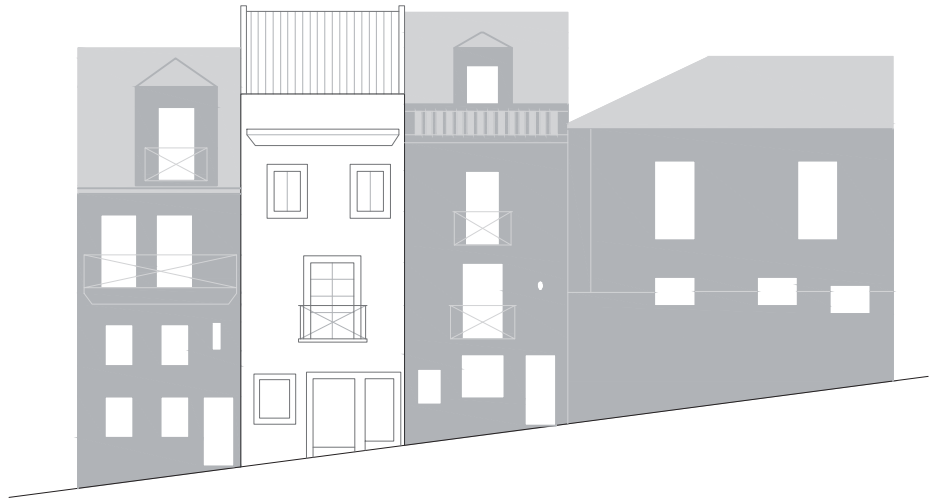
Reconstituição - 3º andar anterior a 1930
1:200

Alterações documentadas: Acrescento de novo sótão habitado em 1930. Consequente alteração da fachada com introdução de platibanda.

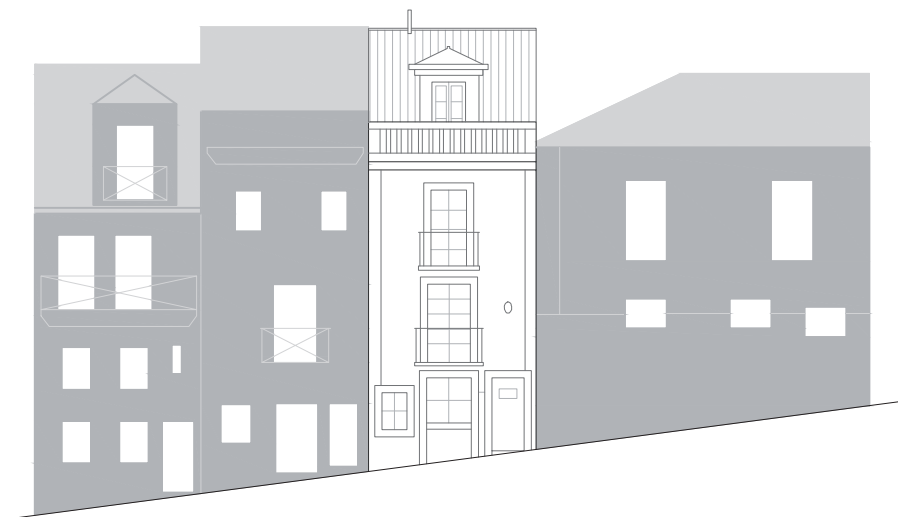
Alçado actual
1:200

Fachada: Esguia e simétrica, com uma janela de sacada por piso nos andares superiores. No piso térreo abre-se a porta de acesso à escada, lateral, e duas janelas de peitoril. Uma destas terá sido entrada independente para o fogo do R/C. Óculo de iluminação de escada sobre a porta. Remate em balustrada.

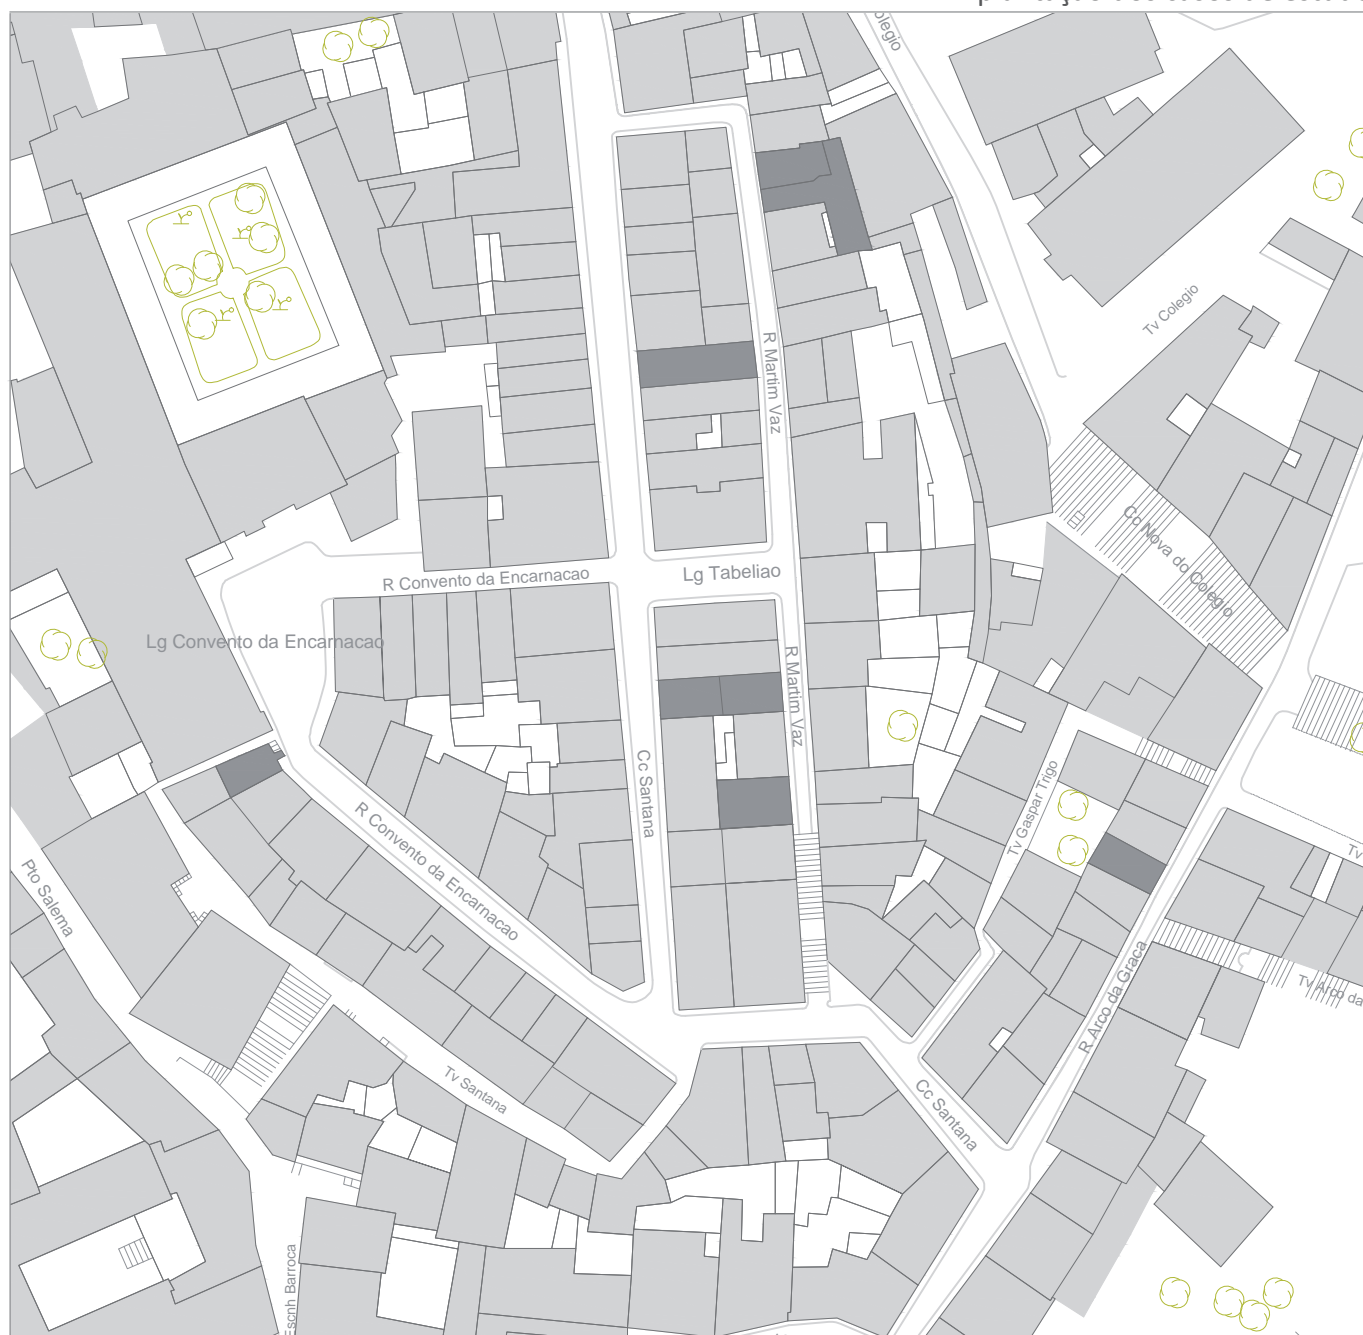
Casos de Tipo B

O tipo B define casos de compartimentação de lotes pequenos e de forma aproximada ao quadrado em três divisões. Contrariamente ao tipo anterior, as três divisões não são alinhadas, mas sim dispostas duas lado a lado a tardoz e a sala, maior, junto à fachada principal. As paredes divisórias, formam, então um T. Tem maior ocorrência nas zonas mais antigas do núcleo urbano.

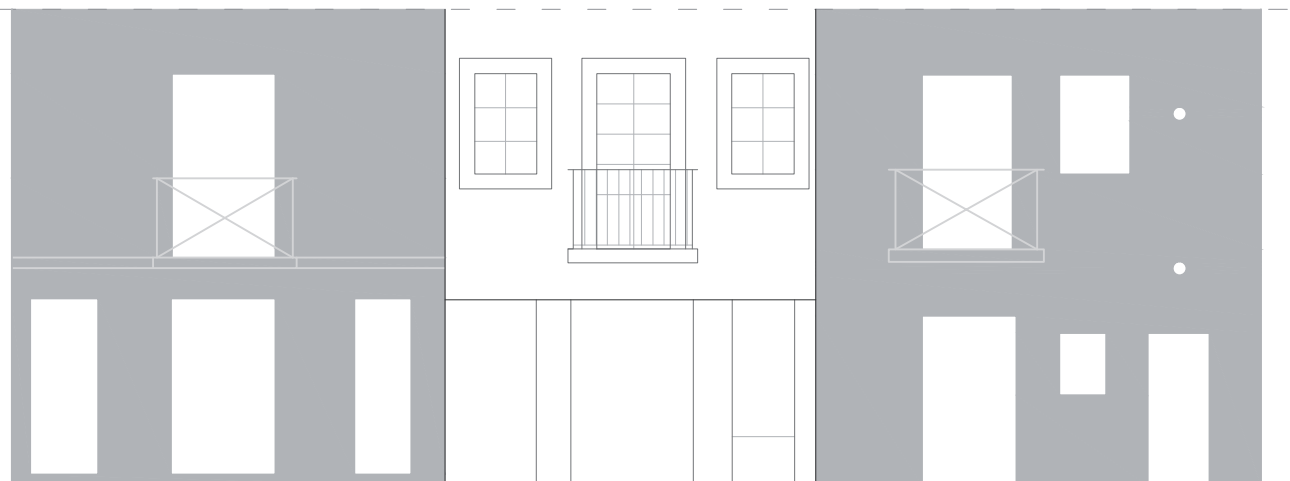
1:100
Estado actual - Alçado

Fachada: Interessam apenas os dois primeiros pisos - aliás os únicos documentados - já que os andares superiores são acrescento posterior, revelado pela mudança de configuração da escada e desenho das cantarias. Assim, a fachada é simétrica, com janela de sacada central, ladeada por duas de peitoril. O R/C encontra-se muito alterado.

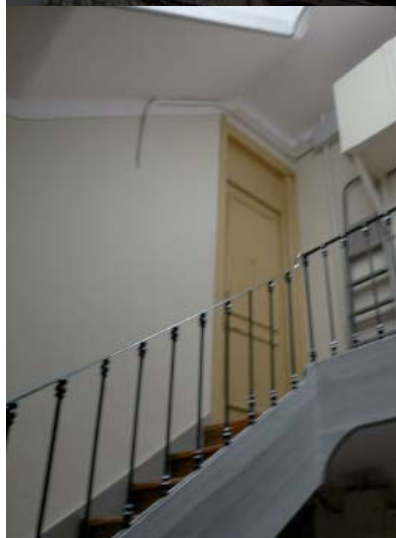
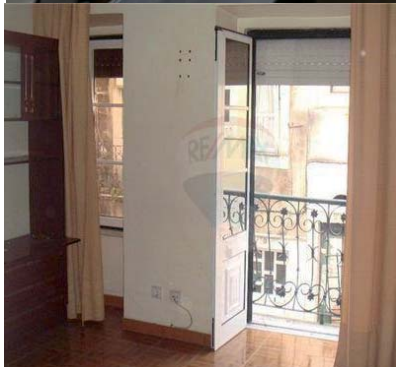
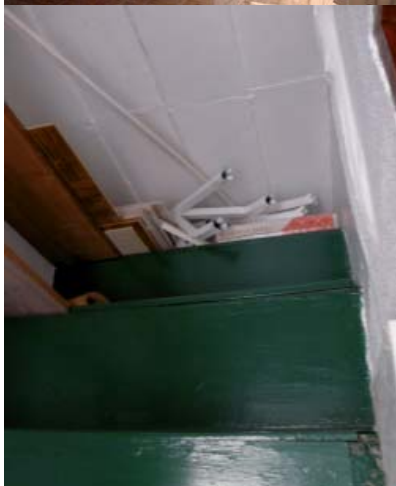
Estado actual
Plantas
1:200

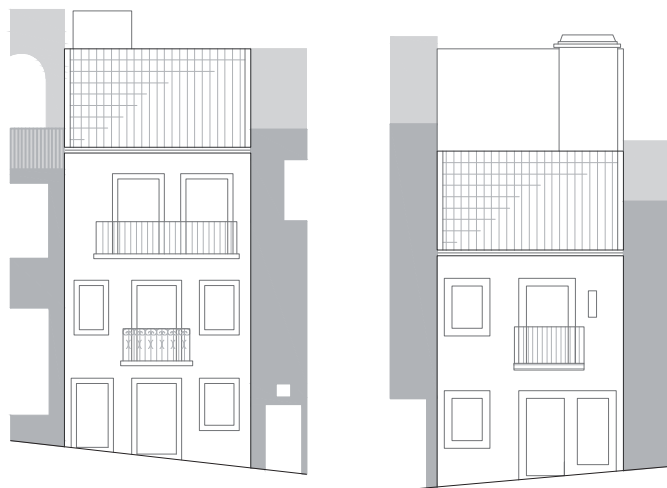
Corte e Alçados da Calçada de Santana 88-90 e Rua Martim Vaz 39-41
 1:200

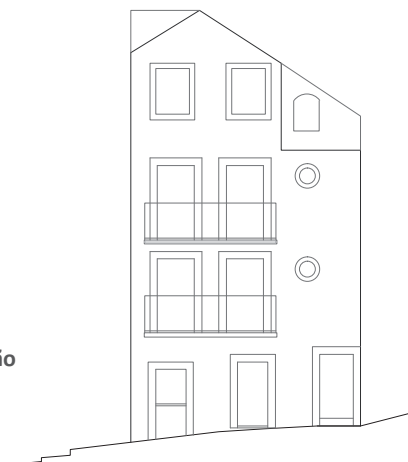
Hipótese de reconstituição
do estado original
Plantas
Alçado
1:200

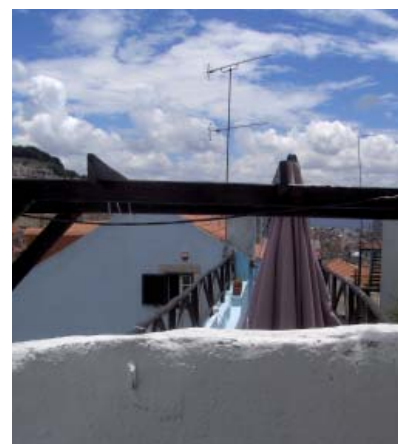
1:100

Hipótese de reconstituição do estado original - 1º andar

Em 1914 foi acoplado a um edifício traseiro, existente sobre a muralha, alterando-se radicalmente a disposição dos fogos e as relações verticais. A escada, que era de tiro até ao segundo andar e continuava num sistema de lances sobrepostos, passa, a partir do 2º andar, a desenvolver-se a tardo, com lances paralelos e patamar intermédio e com bomba rectangular. Os fogos passam a estar dispostos em 'L', duplicando a sua área.

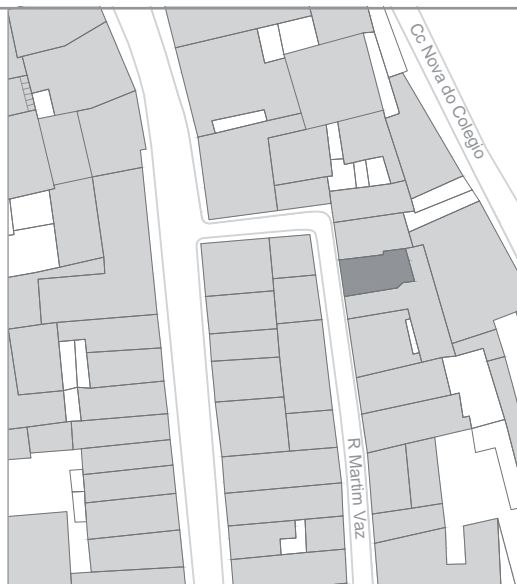
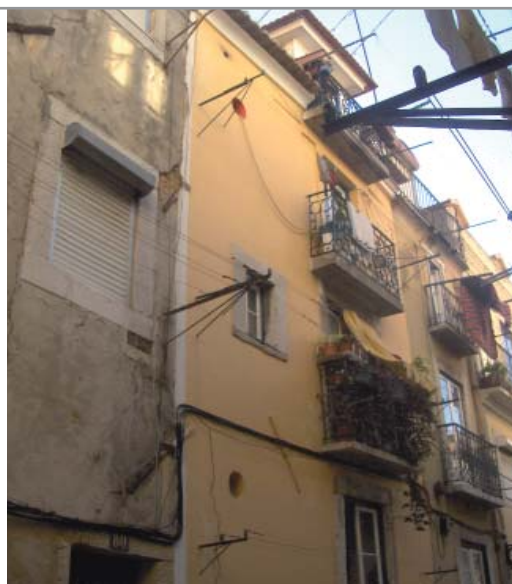
Planta de localização
1:1000

RUA MARTIM VAZ, 76 a 78

Processo de obra
33128

Lote: 4,90 x 8 (m)

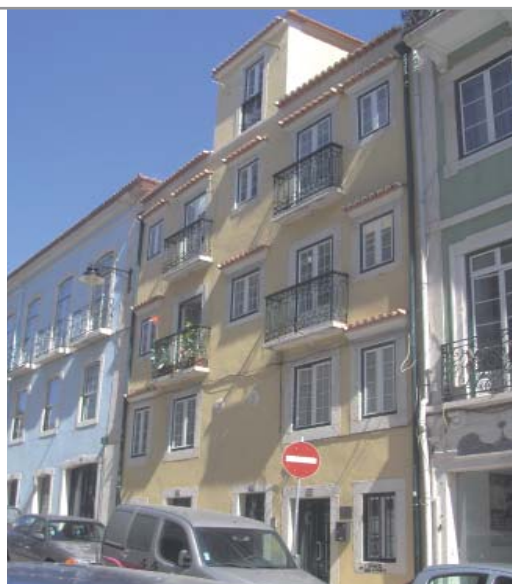
Planta de localização
1:1000

CALÇADA de SANTANA, 202 a 206

Processo de obra
8691

Lote: 10,80 x 18,70 (m)

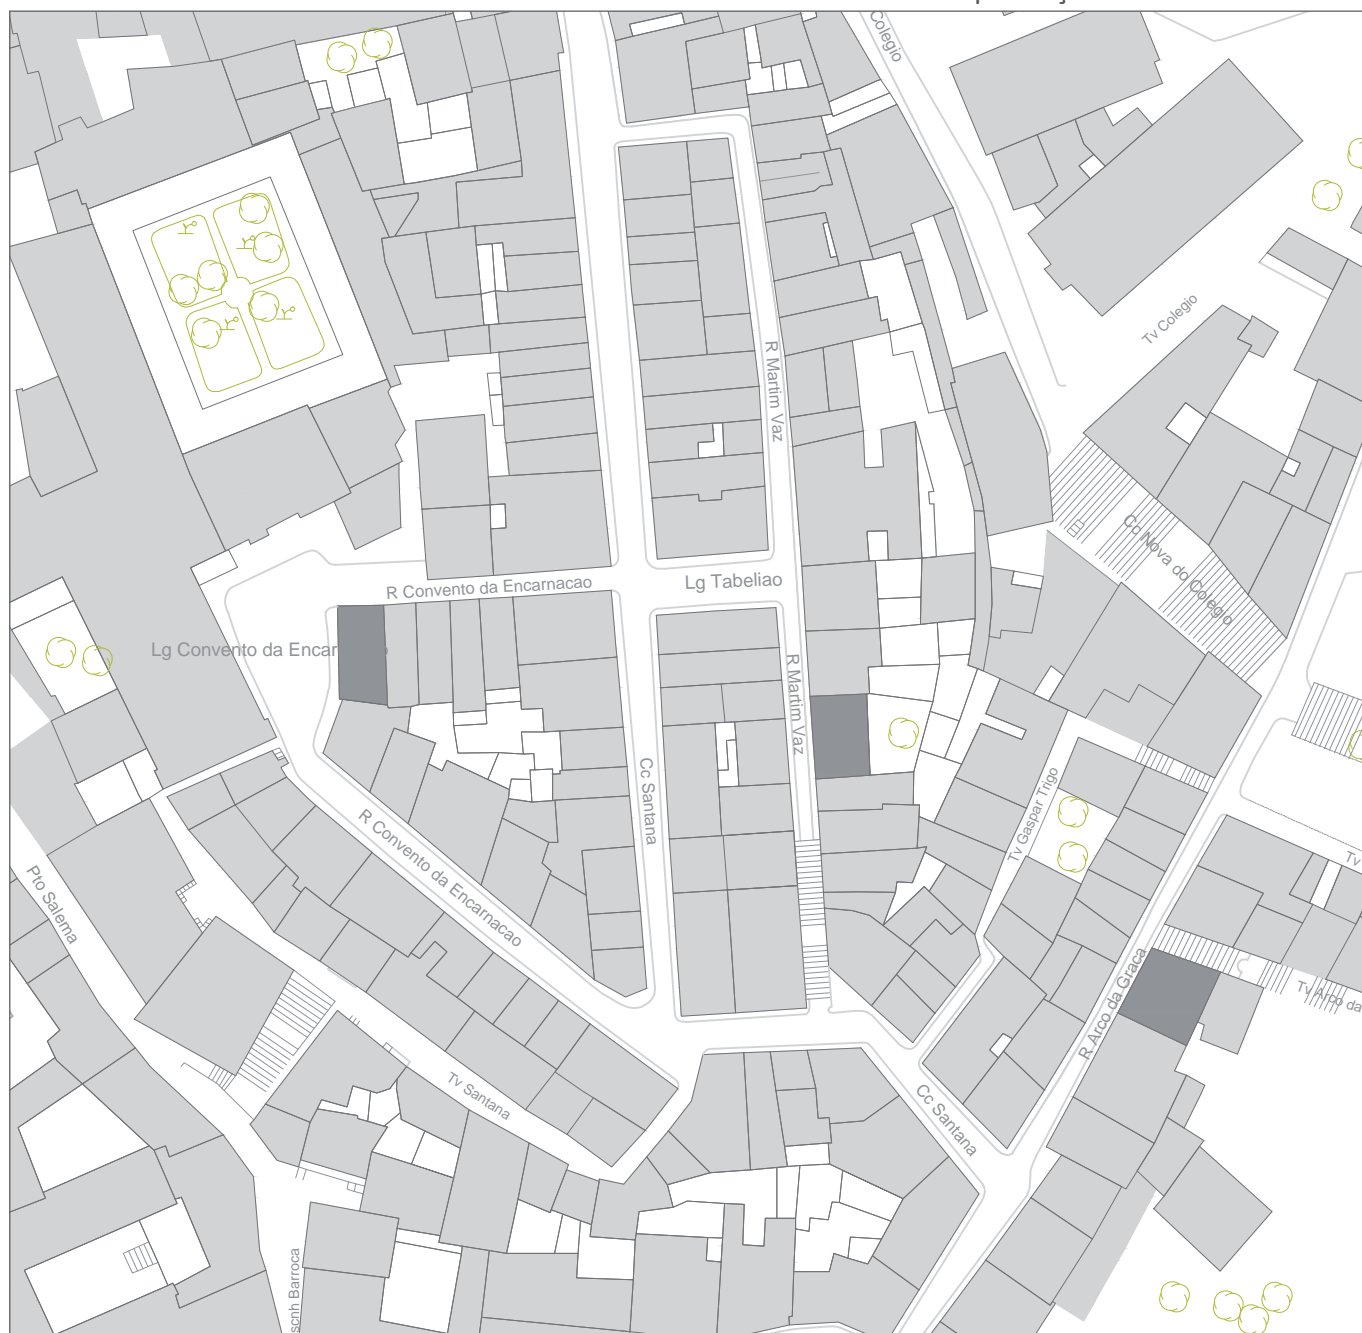
Casos de Tipo D

Casos de edifícios de dois fogos por piso com distribuição interior em sistema de frente-trás. Duplicação do tipo B. É visível um aumento da complexidade interior de caso para caso, e aceita vários tipos de escada.

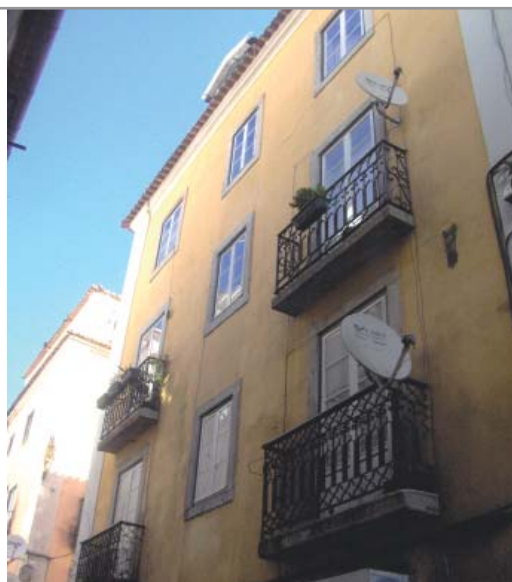
Planta de localização
1:1000

RUA do ARCO da GRAÇA, 14 a 18

Processo de obra
33548

Lote: 9,70 x 9,25 (m)

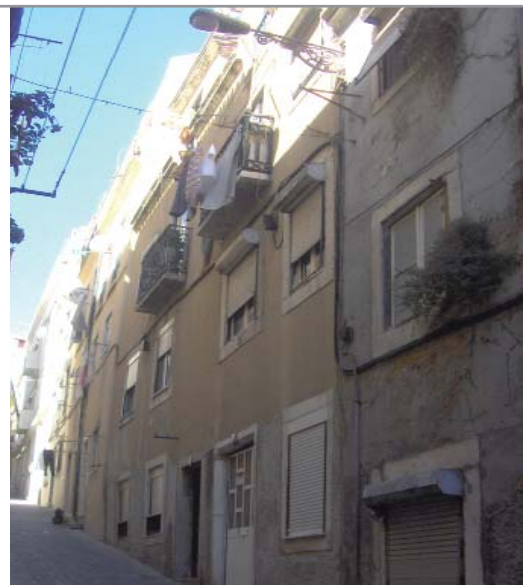
Planta de localização
1:1000

RUA MARTIM VAZ, 24 a 26

Processo de obra
43841

Lote: 10,5 x 7 (m)

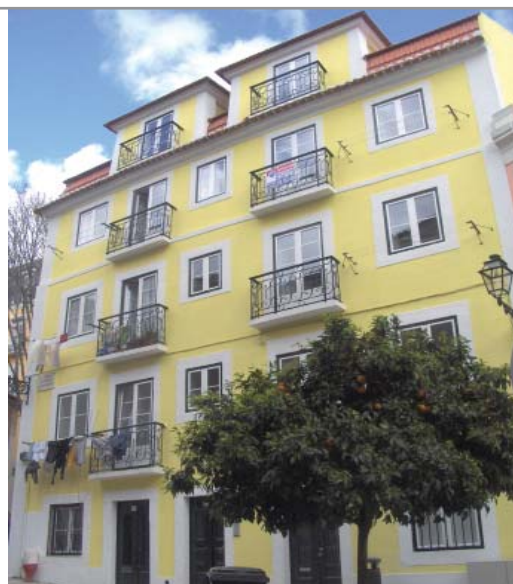
Planta de localização
1:1000

Processo de obra
12070

Lote: 12,20 x 6,20 (m)

Pisos: 4 + sótão.

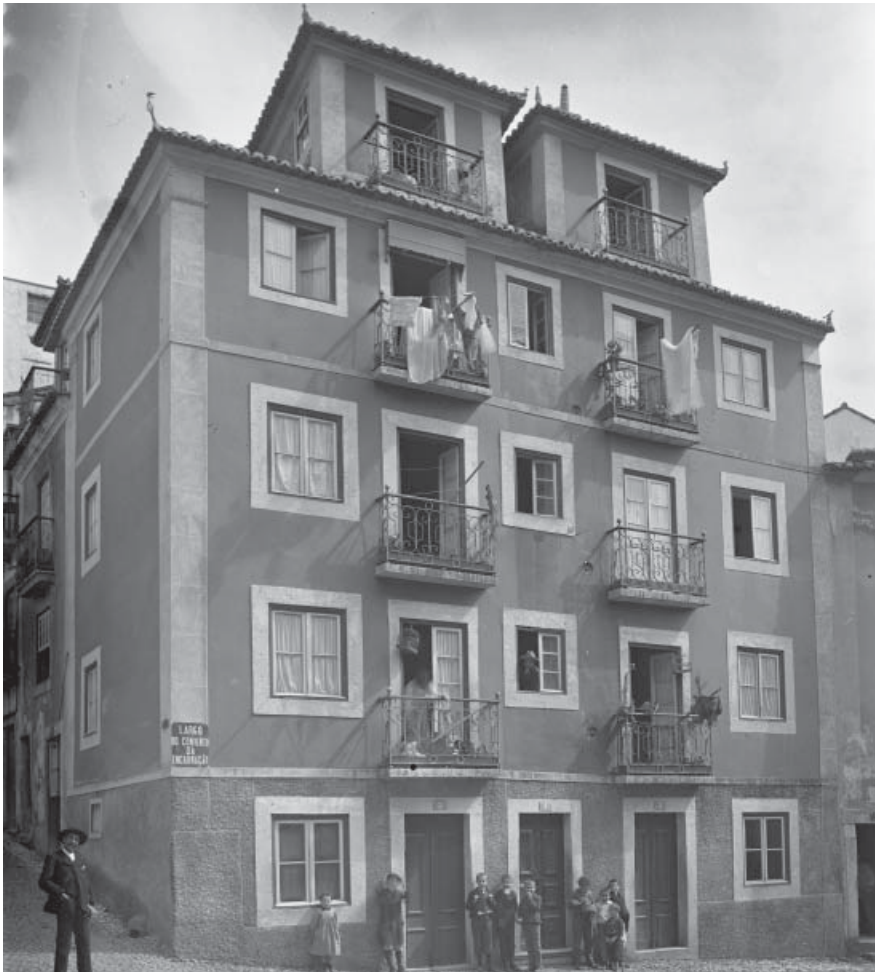
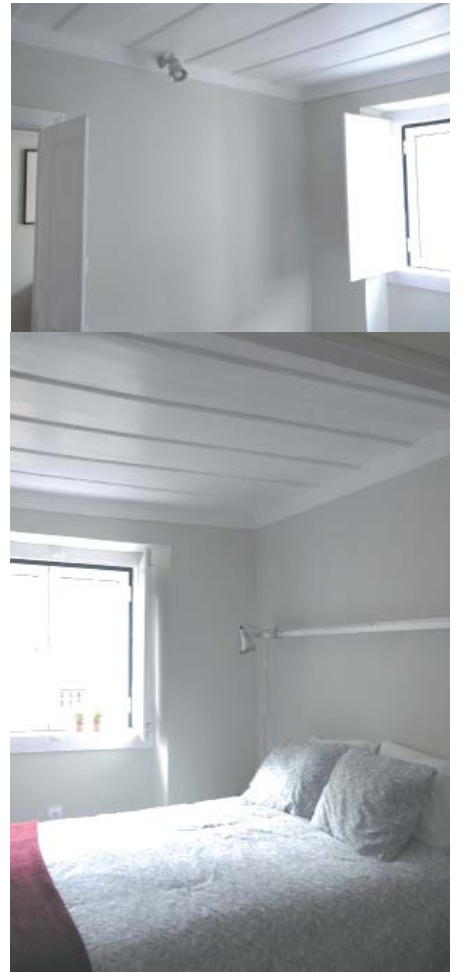
Plantas dos andares e cobertura
1:200

Corte
1:200

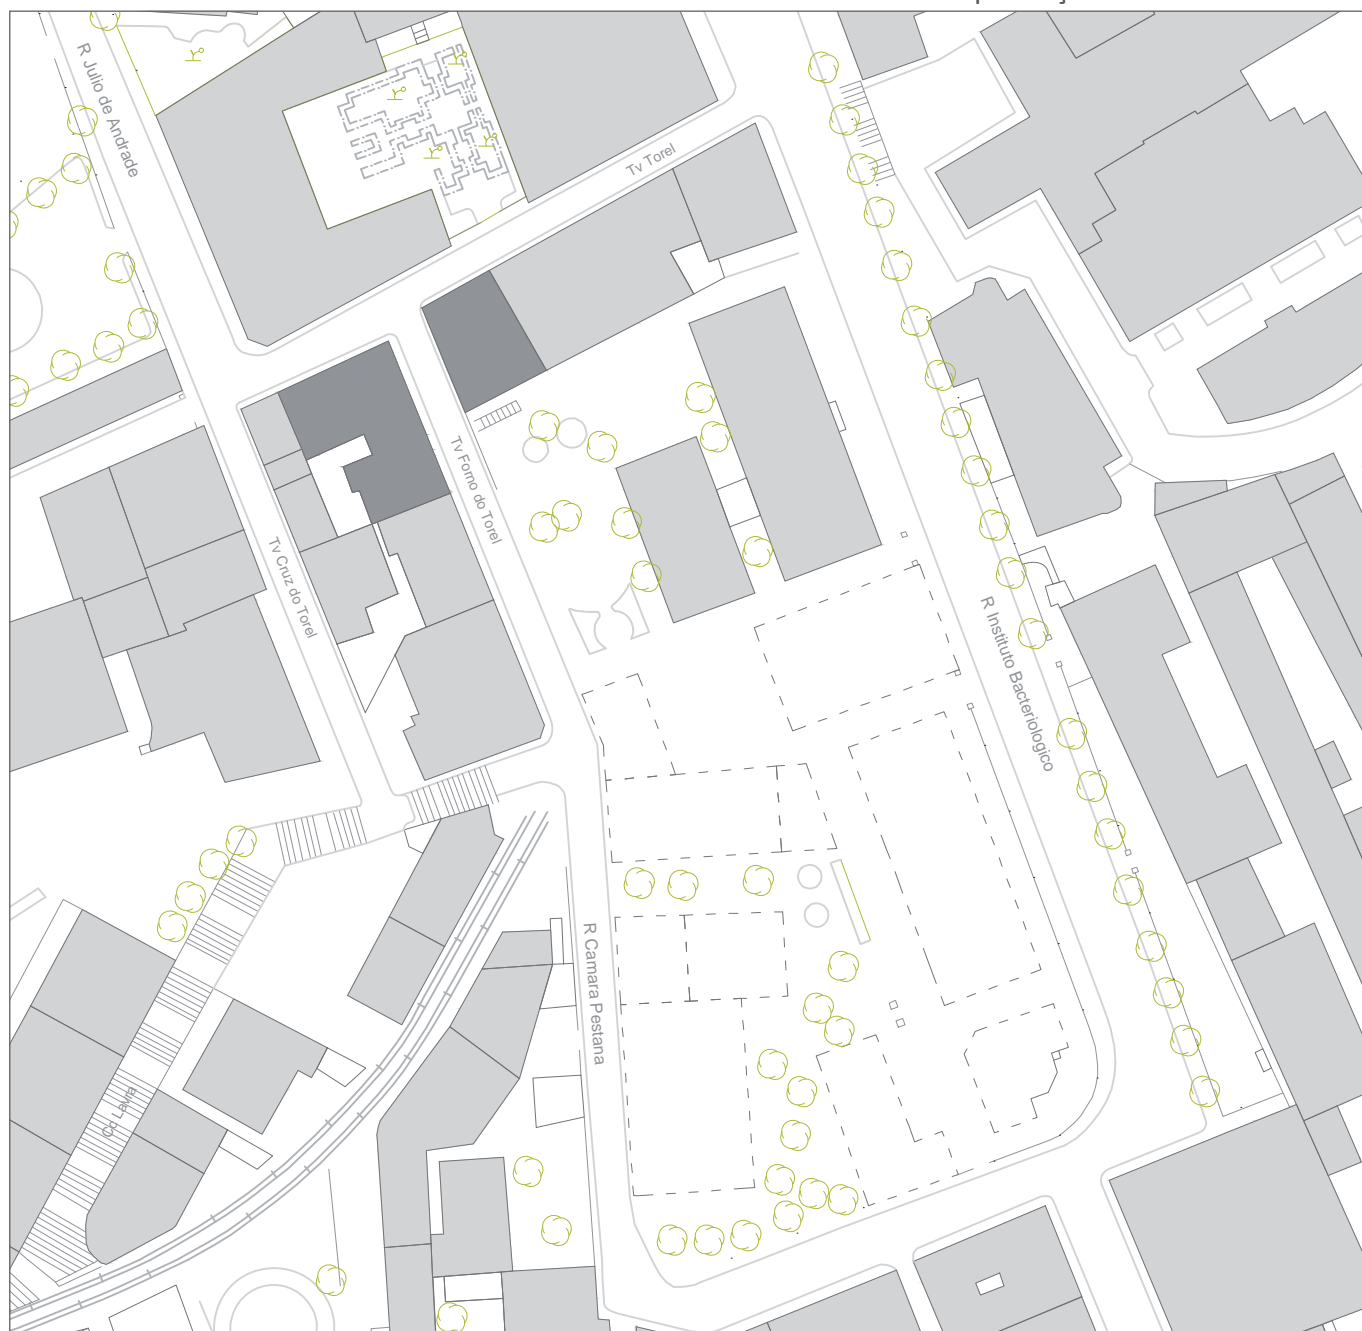
Casos de tipo E - em banda ou correnteza

Prédios caracterizados por uma forma baixa - de dois pisos - e alongada com entradas directas para os fogos do R/C e várias escadas de acesso aos fogos do 1º andar, numa repetição quase modular. Encontra-se em zonas periféricas, e foi uma solução prolongada no pós-terramoto.
