**A habitação característica do Antigo Regime na encosta de Santana:
Tipologias e Modos de Habitar**

Volume I

Dissertação para obtenção do Grau de Mestre em

Arquitectura

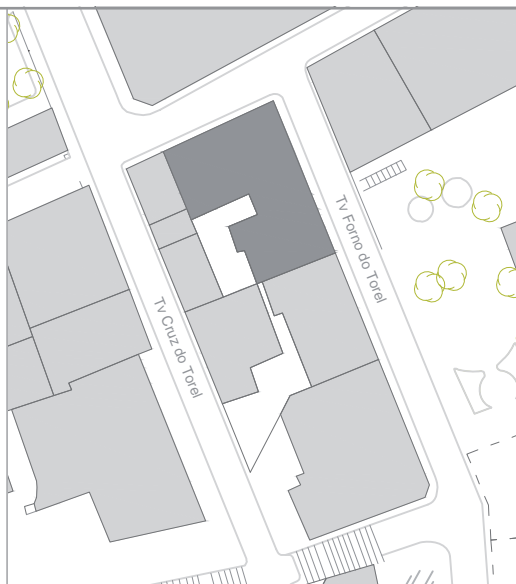
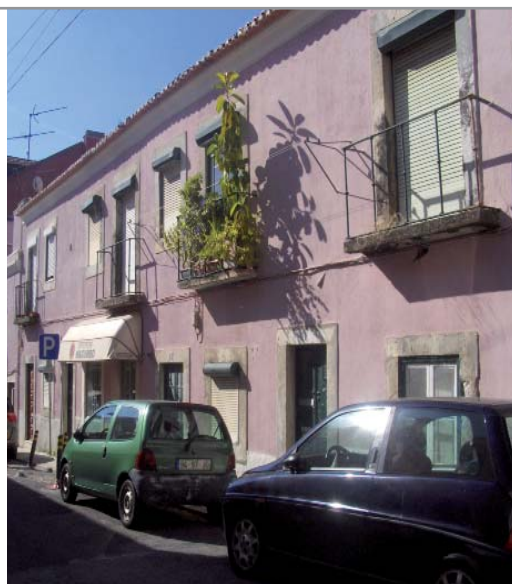
Casos de tipo E - em banda ou correnteza

Prédios caracterizados por uma forma baixa - de dois pisos - e alongada com entradas directas para os fogos do R/C e várias escadas de acesso aos fogos do 1º andar, numa repetição quase modular. Encontra-se em zonas periféricas, e foi uma solução prolongada no pós-terramoto.

Planta de localização
1:1000**Lote:** 20,9 x 7,40 + 15,60 x 9,30 (m)**Pisos:** 2 + sótão**Tipo:** Em banda ou correnteza**Escada:** De tiro; lance de acesso às águas-furtadas sobreposto ao principal**Compartimentos:** Em lógica frente-trás**Cobertura:** Quatro águas em L**Breve descrição***Fachada:*

Edifício comprido e baixo, com dois pisos e constituído por dois corpos em L. Apresenta vãos ritmados, correspondendo aos três módulos que compõe o lote. Cada módulo agrupa quatro fogos em redor de uma escada de tiro: dois fogos no rés-do-chão com acesso pela rua, dois no primeiro andar com acesso pela escada. Sobre as portas de acesso à escada o ritmo dos vãos é interrompido por parede cega. Remate em beirado sobre cornija.

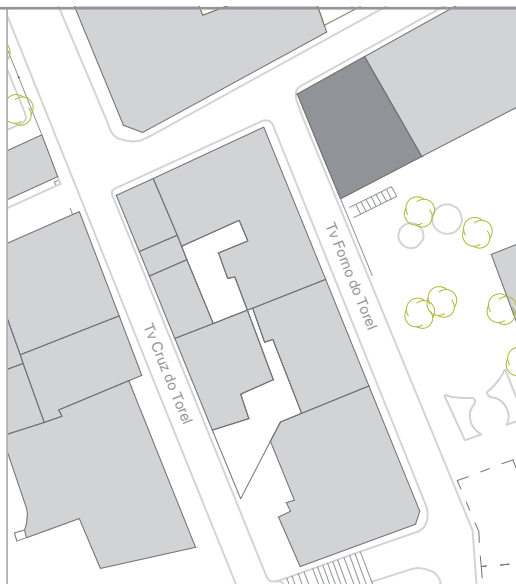
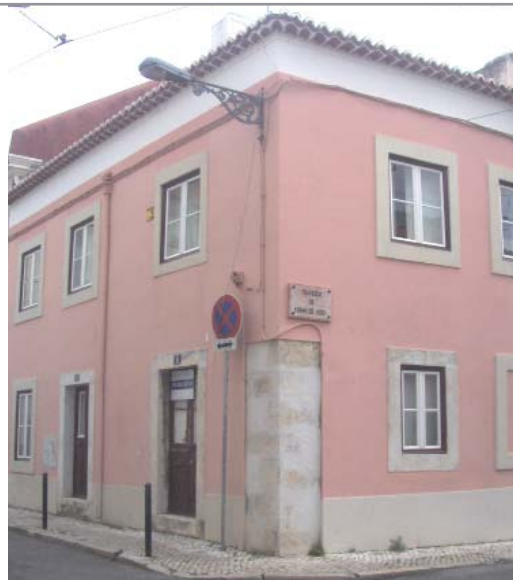
Planta de localização
1:1000

Fachada: Edifício comprido e baixo, com dois pisos. Tem duas portas na fachada principal - acesso ao 1º andar - e duas na fachada lateral - acesso aos fogos do R/C. Os dois portões que hoje dão acesso a garagens, poderiam ter sido portas de entrada a fogos independentes no R/C. Os óculos sobre as portas são recentes. Cobertura de três águas com trapeiras, termina em beirado duplo.

Alterações documentadas: Obras de recuperação em 2006, com demolição de algumas paredes.

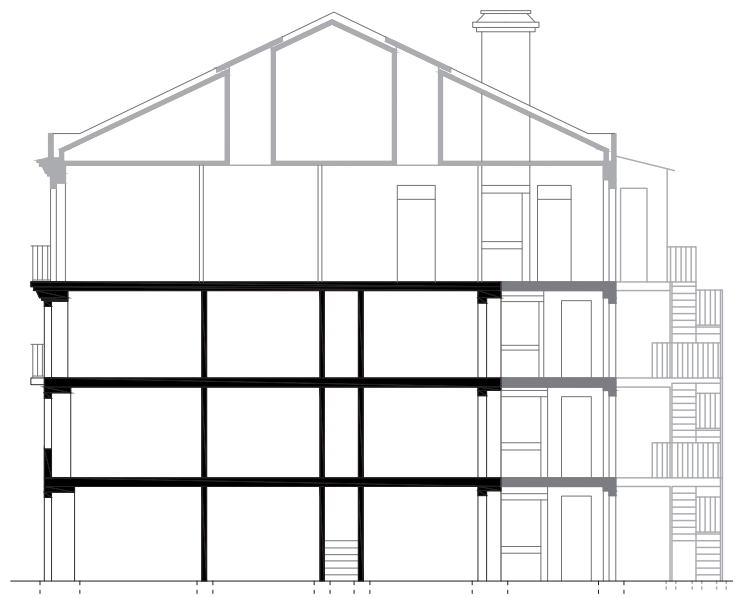
1:100

Estado actual - Corte

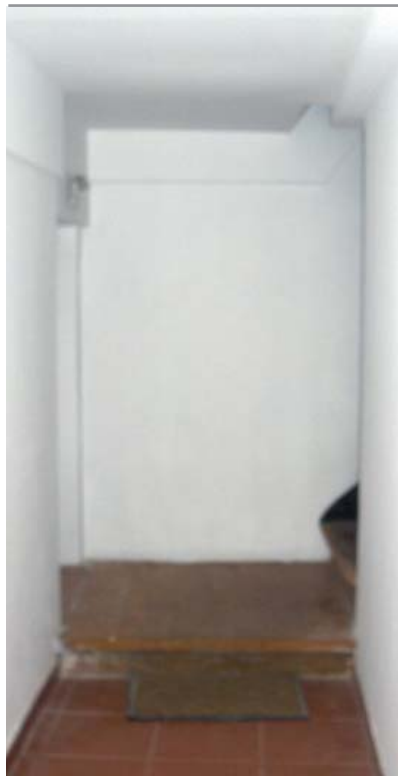
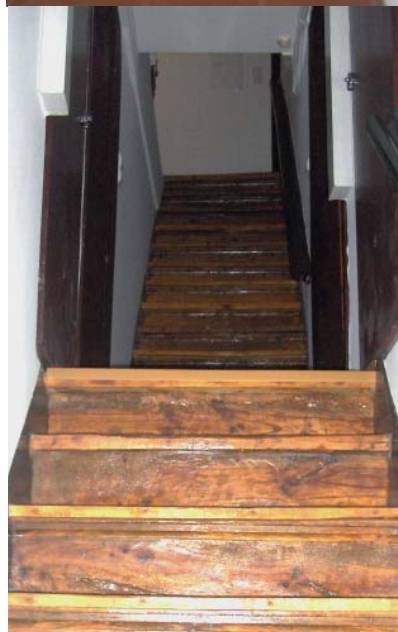
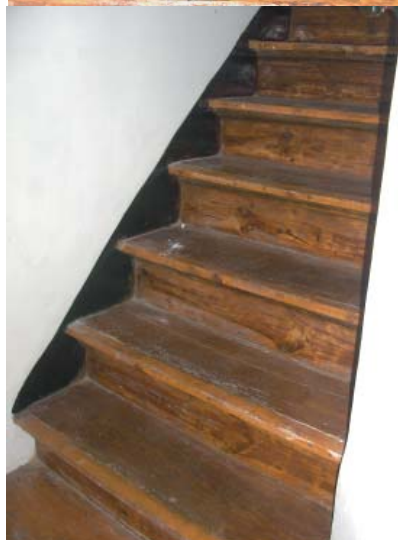
Interior: A divisão interior faz-se de forma circular, em redor da caixa de escada. Os espaços sociais continuam a ocupar a fachada principal e os espaços utilitários a fachada tardoz, mas assiste-se já a uma maior compartimentação e variação no uso dos espaços intermédios.

Estado actual
Plantas dos andares
1:200

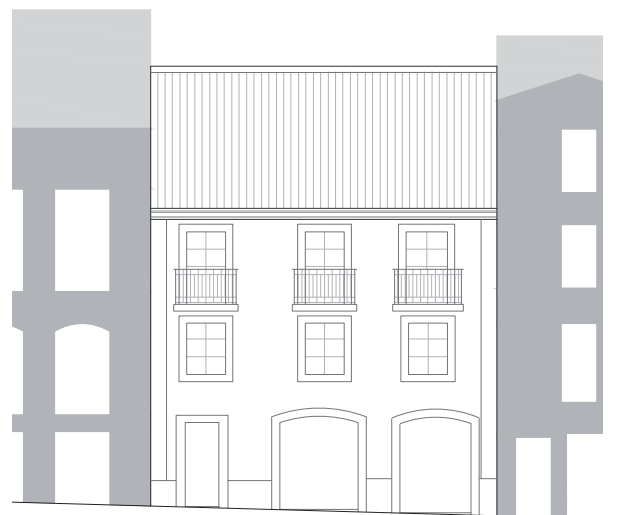
Hipótese de reconstituição do estado original
Planta dos andares | Alçado
1:200

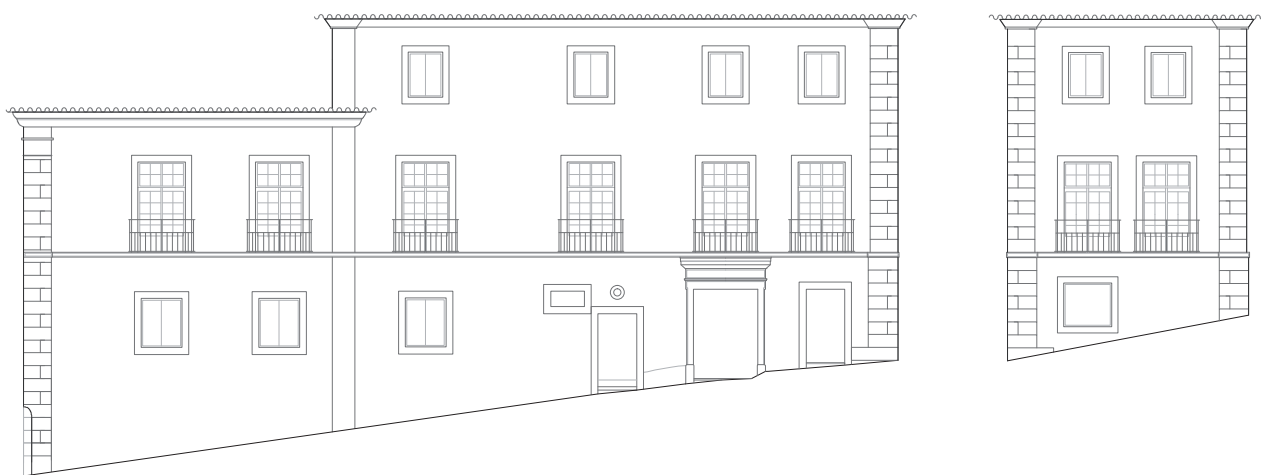
Estado actual - Alçado
1:200

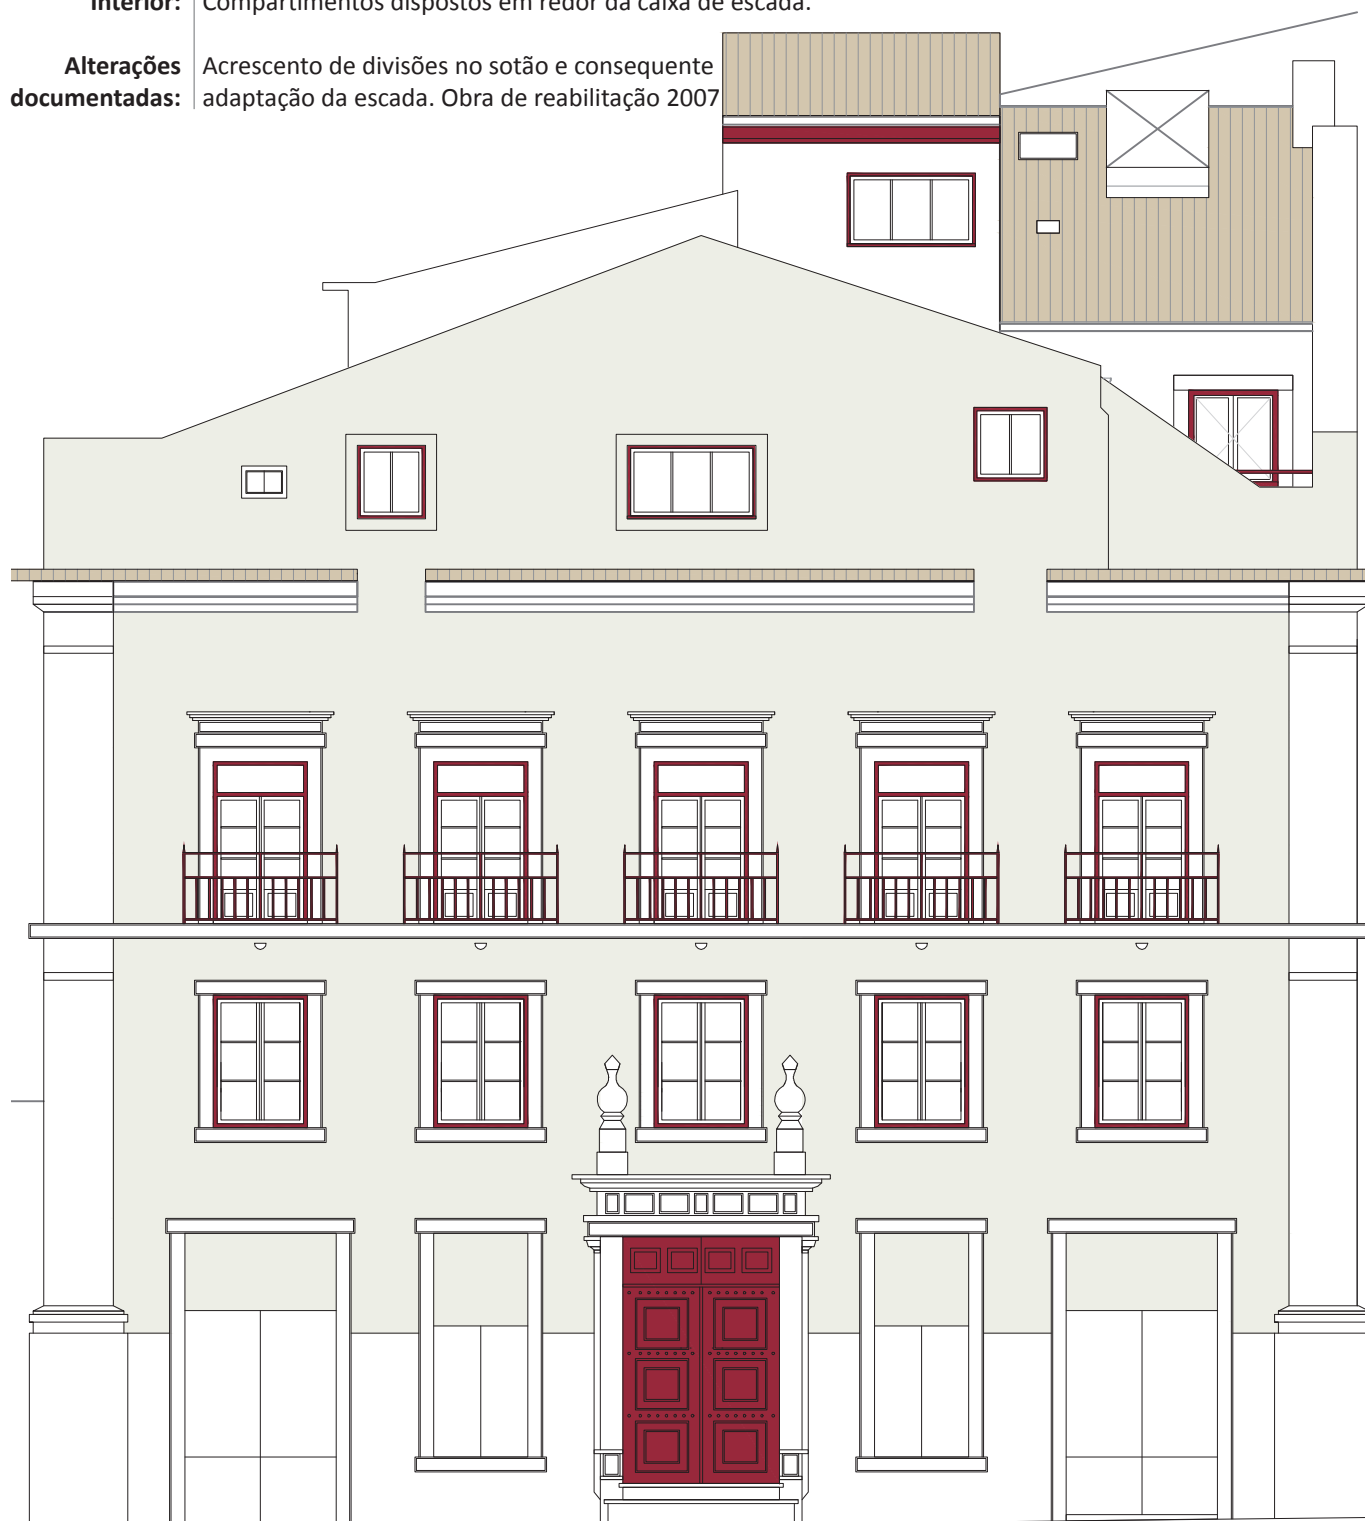
Lote:	16,50 x 14,00 (m)
Tipologia:	Casa nobre
Pisos:	3 + águas furtadas
Estilo:	Classicizante
Escada:	Em posição central, após vestíbulo. Lances opostos e sobrepostos
Fachada:	Duas frentes de rua, regulares.
Interior:	Compartimentos dispostos em redor da caixa de escada.
Alterações documentadas:	Acrescento de divisões no sótão e consequente adaptação da escada. Obra de reabilitação 2007

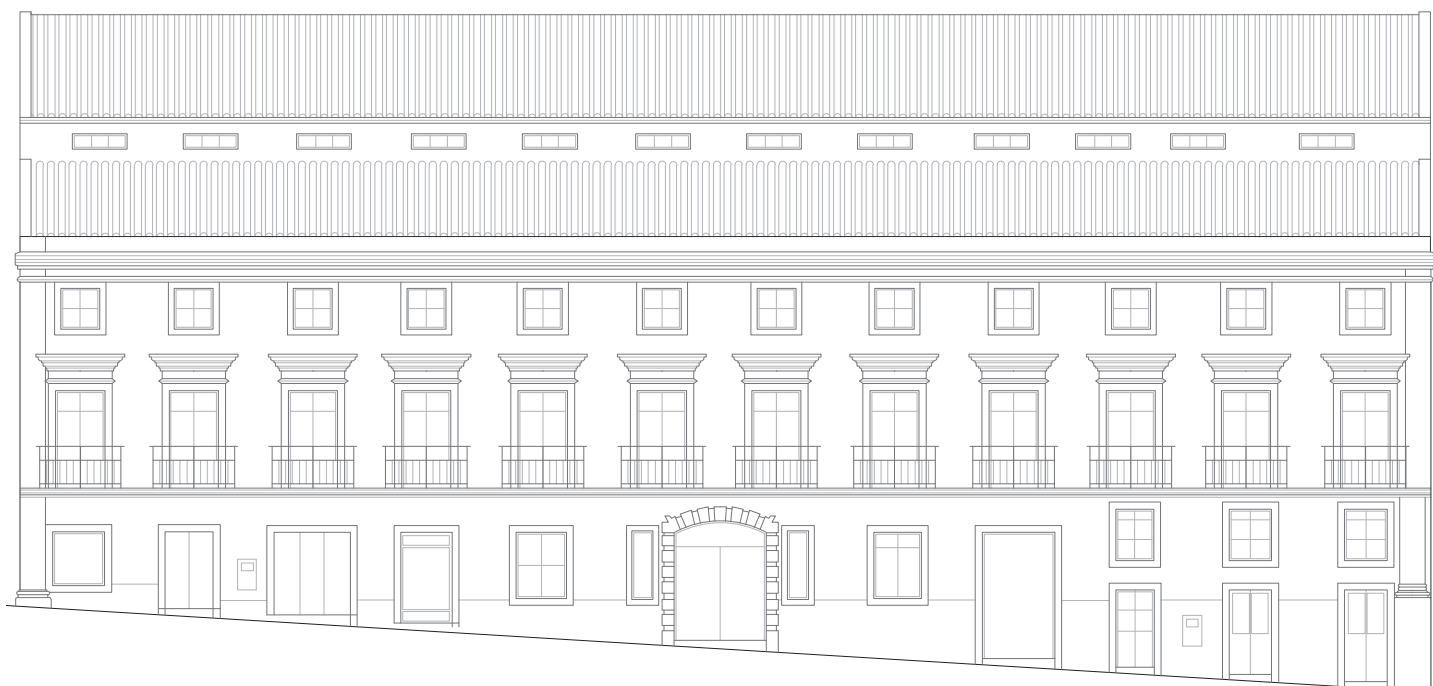
Estado actual - Alçado
1:200

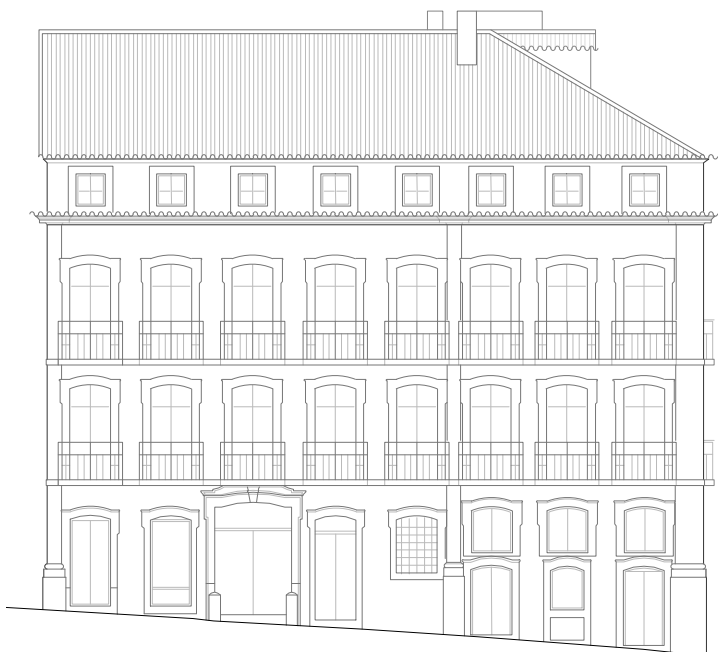
1:200

Alterações documentadas: Construção de um ginásio no logradouro, pertencente à Escola Nacional Republicana. Registos de avançado estado de degradação a partir dos anos 90, eminência de ruína em 2005.

Estado actual - Alçado

¹¹ Auto de vistoria do processo de obra nº 1459. O estado de avançada degradação do imóvel levou à sua interdição, impossibilitando uma visita ao interior e recolha de imagens.

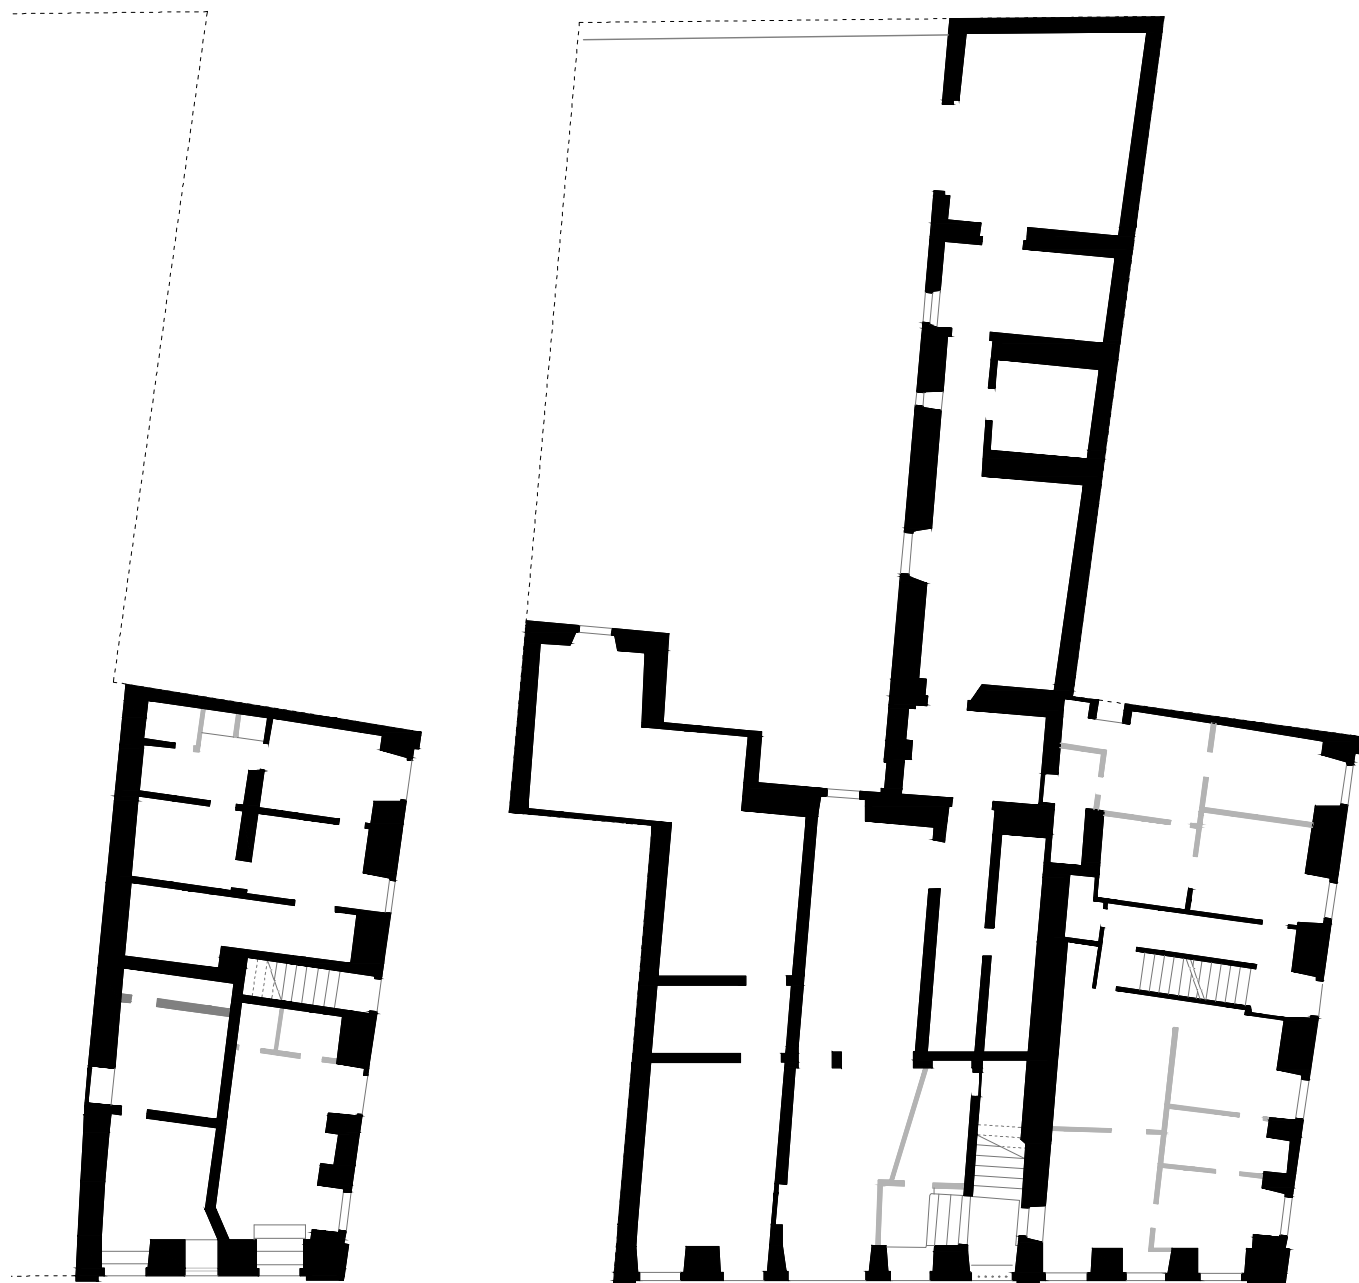
Cave

Rés-do-chão
