INSPECÇÃO DE ESTRUTURAS DE BETÃO ARMADO E PRÉ-
ESFORÇADO ATRAVÉS DA TÉCNICA DE ULTRA-SONOGRAFIA POR
INTREMÉDIO DO TOMÓGRAFO DE ULTRA-SONS - MIRA

Dissertação para obtenção do Grau de Mestre em
Construção e Reabilitação

**Dissertação elaborada no âmbito do Projecto ReaBet - Tomografia e
Reabilitação de Estruturas de Betão Armado e Pré-Esforçado**

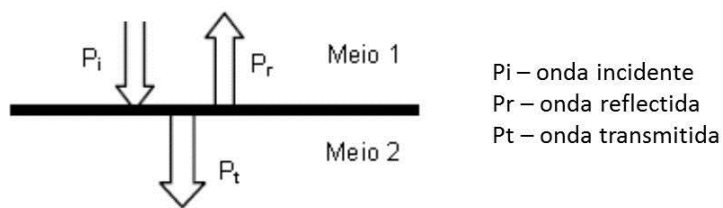
À medida que se propagam ao longo do material a vibração mecânica destas ondas vai atenuando devido ao efeito combinado da absorção e da dispersão. Quando a onda incide na superfície de separação de dois meios, é parcialmente reflectida e parcialmente transmitida para o outro meio (figura 2.6). As percentagens transmitidas e reflectidas dependem da impedância acústica Z [Luz et al., 2013]

Figura 2.6 – Transmissão e reflexão
[Luz et al., 2013]

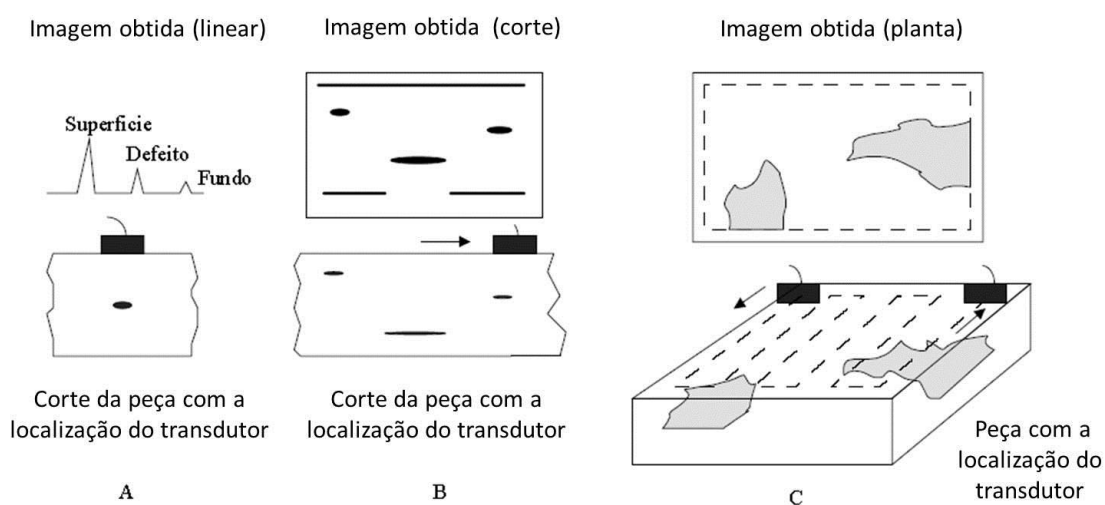
Figura 2.14 – Informação obtida pelos métodos A, B e C scan [Santos, 2004]

Numa inspeção as imagens obtidas do interior do betão podem ser de três tipos (depende do equipamento): A, B ou C scan, apresentados na figura 2.14.

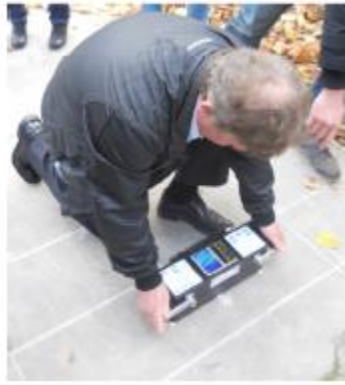
A primeira inspecção foi realizada com o tomógrafo MIRA como se vê na figura 2.17.

Figura 2.17 – Inspeção realizada com o tomógrafo Mira [Germann Instruments, 2011]

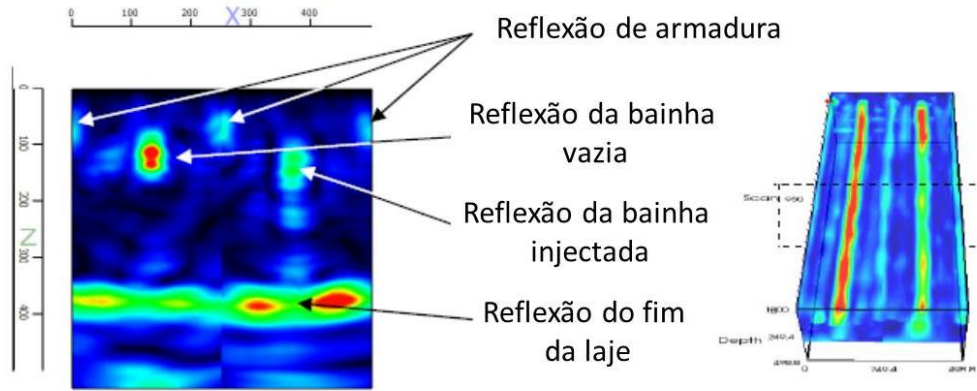
Figura 2.21 – B-scan – reflexão a 1200 mm do início da laje. Ilustração em 3D a mostrar a localização do Bscan [Germann Instruments, 2011]

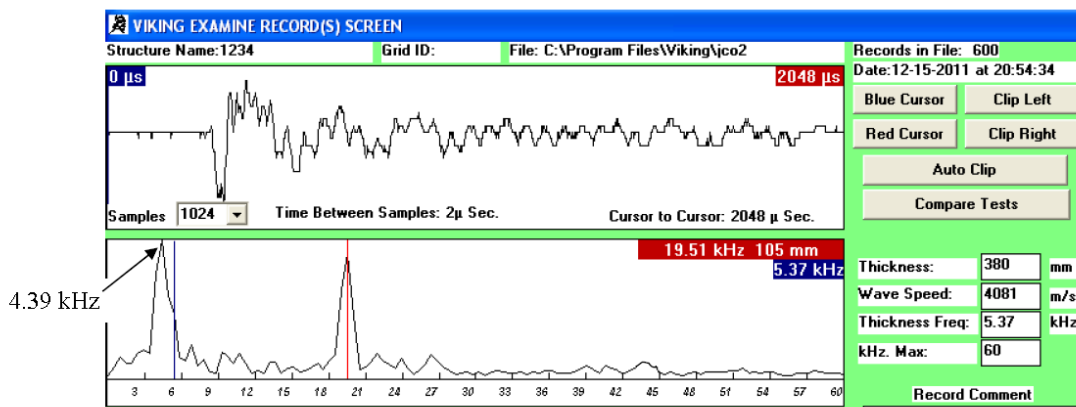
Figura 2.25 – Análise realizada no ponto B
 [Germann Instruments, 2011]

Na figura 2.25 a frequência desceu para 4,39 kHz, o que significa que o caminho percorrido pela onda longitudinal é: $(4081 \text{ m/s}) / (2 \times 4,39 \text{ kHz}) = 464$ milímetros, 84 mm superior ao ponto A. Consequentemente, a onda longitudinal percorreu em redor de uma interface de ar, que pode ser a bainha vazia. Ao mesmo tempo existe um pico de frequência (19,51 kHz) onde o cursor está posicionado vermelho. Esta frequência está relacionada com uma profundidade da superfície de reflexão de 105 mm, a profundidade da bainha vazia.

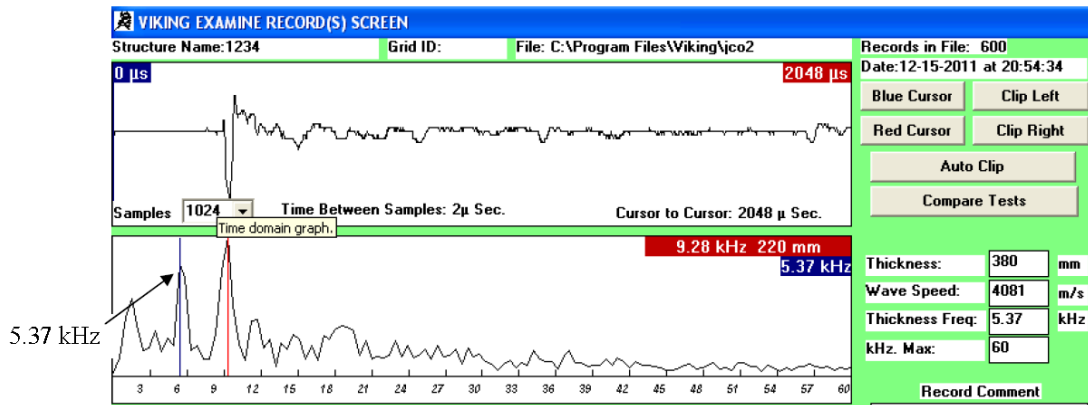
Figura 2.27 – Aperfeiçoamento da análise no ponto C
[Germann Instruments, 2011]

A figura 2.27 apresenta uma análise com um tempo de contacto inferior de forma a produzir uma maior frequência útil máxima. As conclusões são as mesmas que as da análise anterior.

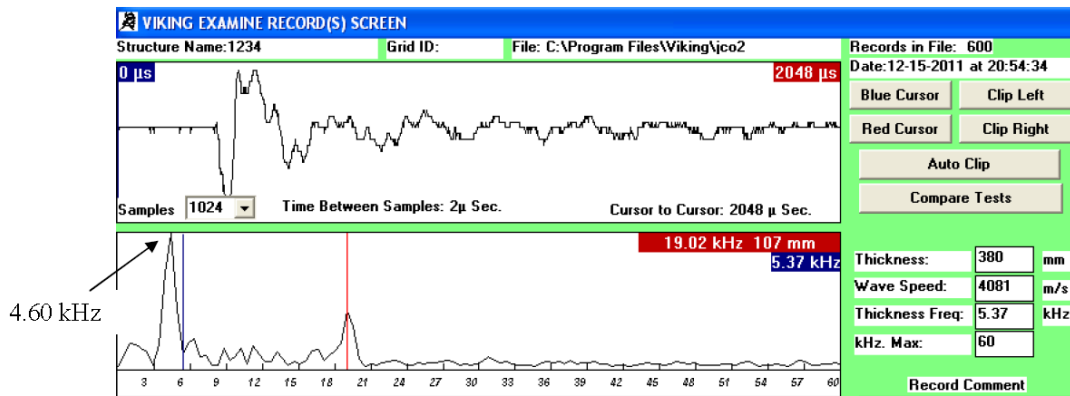
Figura 2.28 – Análise no ponto D
[Germann Instruments, 2011]

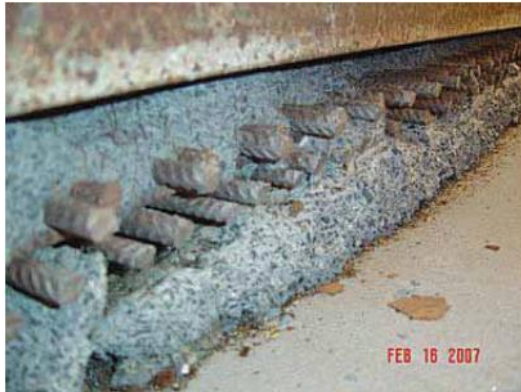
O tabuleiro de vigas metálicas de uma ponte foi reforçado com 100 mm de betão reforçado com fibra. A sobreposição inclui várias camadas de armadura (figura 2.29) que interferiram com a consolidação do betão. A figura 2.30 mostra a realização do varrimento com o tomógrafo [Catalog NTD, 2010].

Figura 2.29 – Laje
[Catalog NTD, 2010]

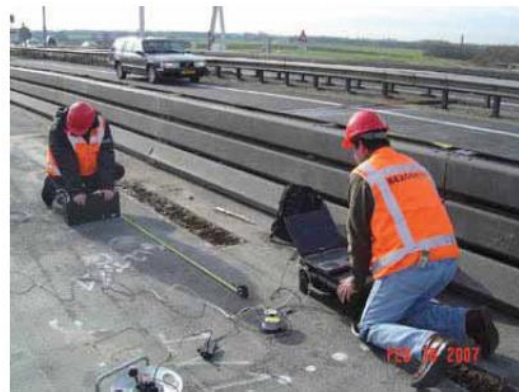
Figura 2.30 – Varrimento da laje
[Catalog NTD, 2010]

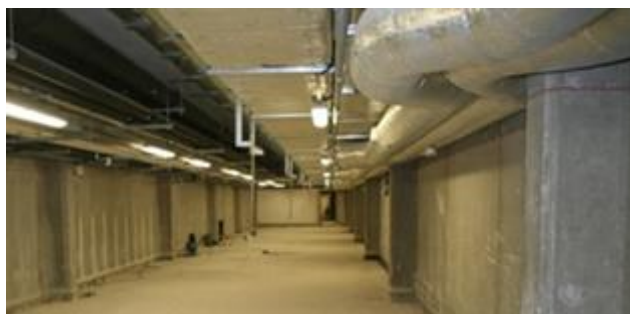
Um edifício de grandes dimensões na Polónia foi fundado 3,00 m abaixo do nível freático. A parte subterrânea do edifício foi protegida contra as águas subterrâneas por meio de impermeabilizações definidas em projecto. Quando o edifício entrou em serviço num corredor na cave com 6 m de largura apareceu água (figura 2.32). Na zona onde a inundação era maior foi realizado um poço de teste com $\pm 50 \text{ cm}^2$ (figura 2.33) para ver até onde estava molhado. Tendo-se verificado que existia água sobre a laje de fundação tomou-se a decisão de abrir uma área maior, 6,0 m x 3,0 m. Esta área mostrou que a laje de fundação tinha uma fenda em todo o comprimento (figura 2.34). Depois de secar a laje tornou-se visível que a água provinha da fenda. De forma a se quantificar os danos interiores da laje utilizou-se o tomógrafo ultra-sónico [Schabowicz et al., 2013].

Figura 2.32 – Vista geral
[Schabowicz et al., 2013]

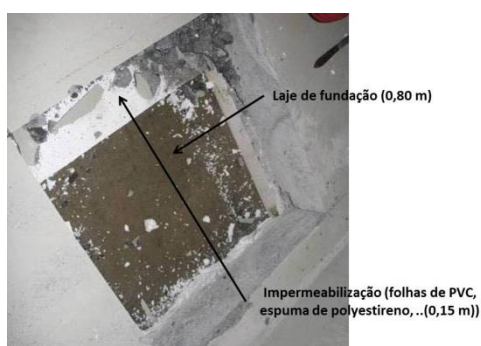
Figura 2.33 – Poço teste
[Schabowicz et al., 2013]

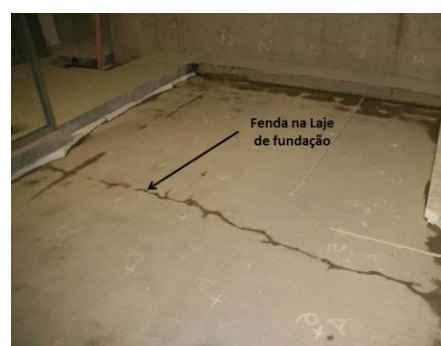
Figura 2.34 – fenda na laje de fundação
[Schabowicz et al., 2013]

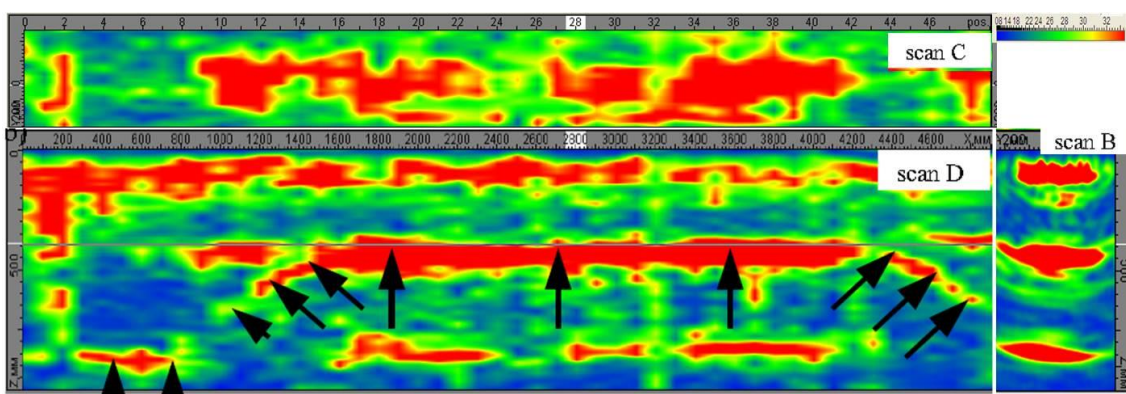
Figura 2.37 – Resultados obtidos na banda 1 [Schabowicz et al., 2013]

Figura 2.38 - Resultados obtidos na banda 2 [Schabowicz et al., 2013]

Figura 2.39 - Resultados obtidos na banda 3
[Schabowicz et al., 2013]

Figura 2.40 - Resultados obtidos na banda 4
[Schabowicz et al., 2013]

O tomógrafo ultra-sónico para além de ser utilizado para detecção de heterogeneidades, tais como o volume de vazios, é também uma ferramenta para obter a espessura dos elementos de betão. As imagens obtidas são apresentadas nas figuras 2.37 a 2.40.

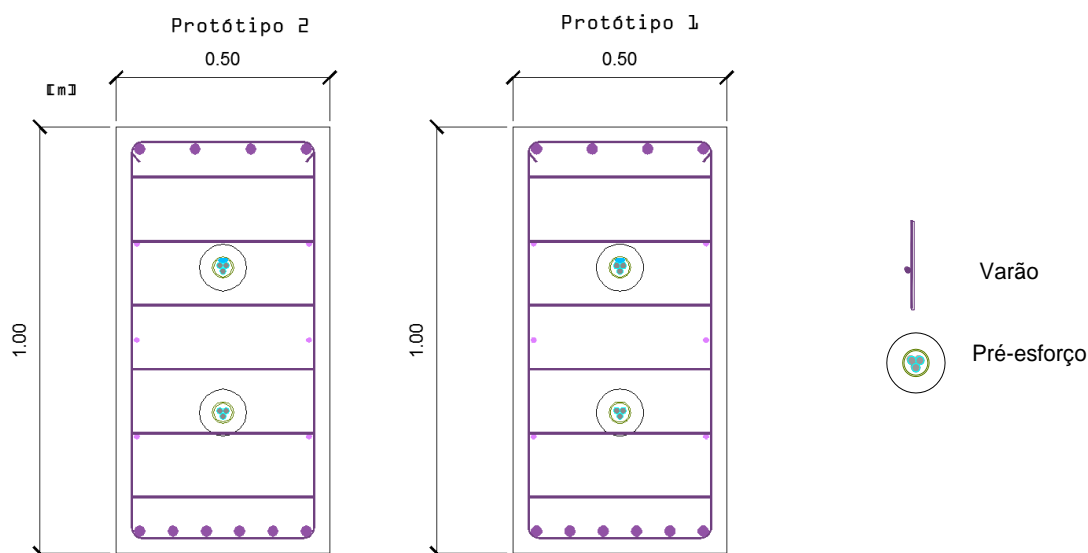
Figura 3.6 – Alçado dos protótipos 1 e 2.

Figura 3.7 – Planta dos protótipos 1 e 2.

Figura 3.8 – Cortes transversais dos protótipos 1 e 2

Figura 3.9 – Vista em três dimensões dos protótipos 1 e 2.

As vigas protótipo em betão armado pré-esforçado têm 3,00 m de comprimento, 1,00 m de altura e 0,50 m de espessura como se pode ver nas Figuras 3.6, 3.7 e 3.8. Na Figura 3.9 ilustra-se a disposição espacial dos protótipos [Almeida et al., 2012].

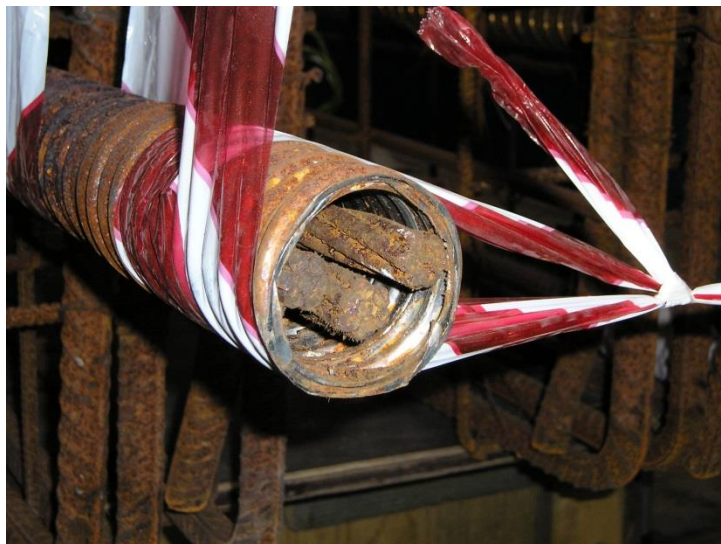
Figura 3.10 – Corrosão das armaduras e bainha de pré-esforço.
[Almeida et al., 2013]

Os cabos e as bainhas foram imersos numa solução salina, de modo a despassivar o aço e a melhor favorecer o seu processo electroquímico de corrosão [Almeida et al., 2013]. A Figura 3.10 mostra que na execução das vigas tanto os varões de aço como as bainhas já estavam em processo de evidente corrosão.

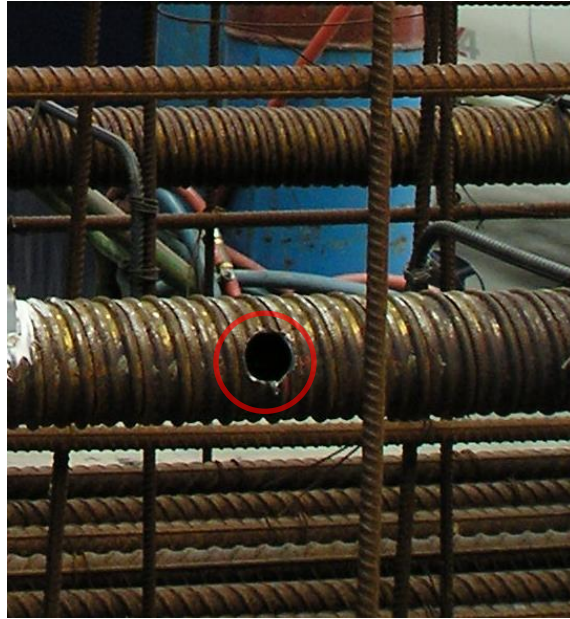
Figura 3.11 – Vazio na bainha assinalado a vermelho, onde será colocado um tubo transversal [Almeida et al., 2013].

Foram deixados vazios ao longo das bainhas (Figura 3.11) em locais devidamente identificados (definidos na secção 3.2.4) e executados através da colocação de tubos de plástico que apoiam na bainha transversalmente nos locais pretendidos. Dentro de cada tubo foi inserido um varão de aço que entra dentro da bainha e encosta nas armaduras de pré-esforço. O varão foi retirado após a presa da calda de injeção [Almeida et al., 2013].

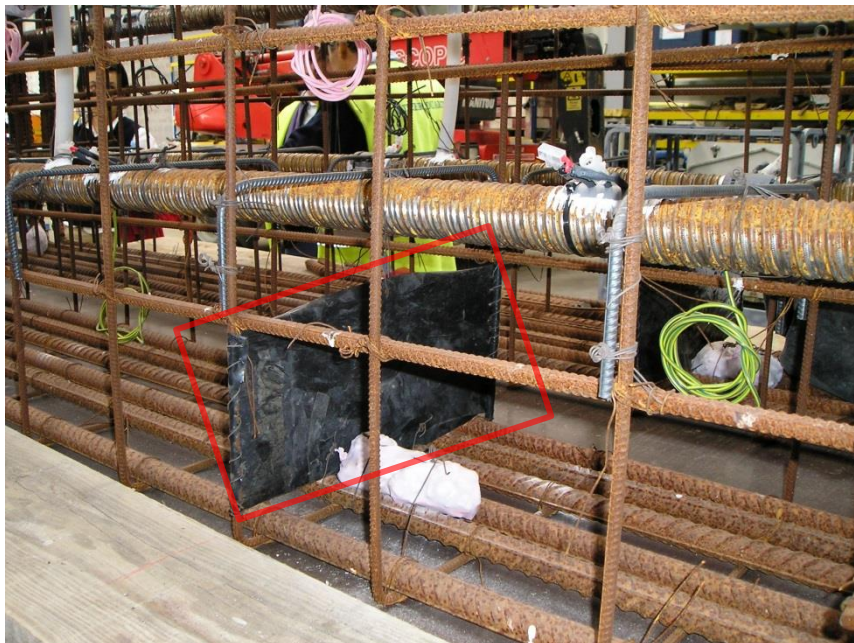
Figura 3.12 – Lâmina de plástico assinalada a vermelho que simulou uma fissura. [Almeida et al., 2013]

Como se pode observar na Figura 3.12 foi colocada uma lâmina de plástico muito fina de modo a cobrir parte da secção para simular a existência de uma fissura.

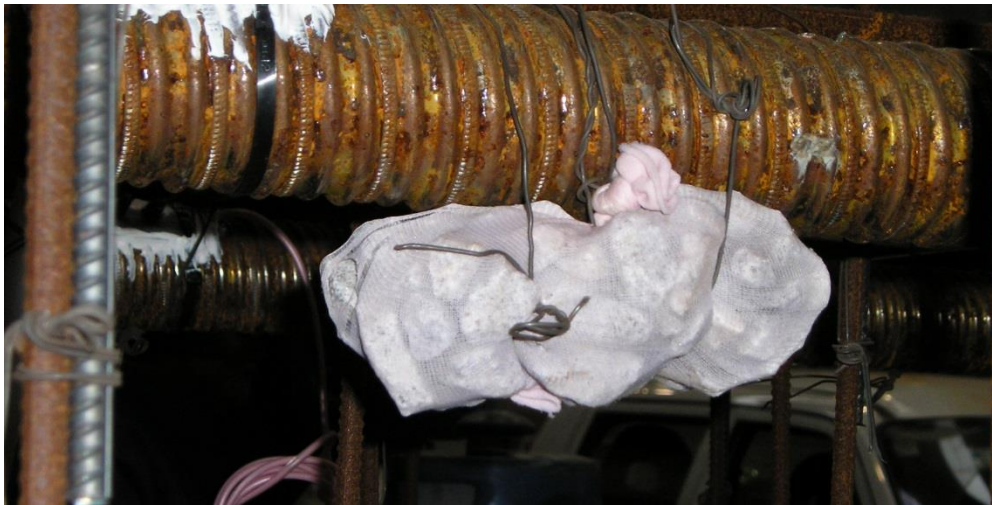
Figura 3.13 – Simulação de um ninho de britas.
[Almeida et al., 2013]

Os ninhos de brita foram executados utilizando meias de senhora (permeáveis aos finos) cheias de brita e presas às armaduras nos locais assinalados no projecto (Figura 3.13).

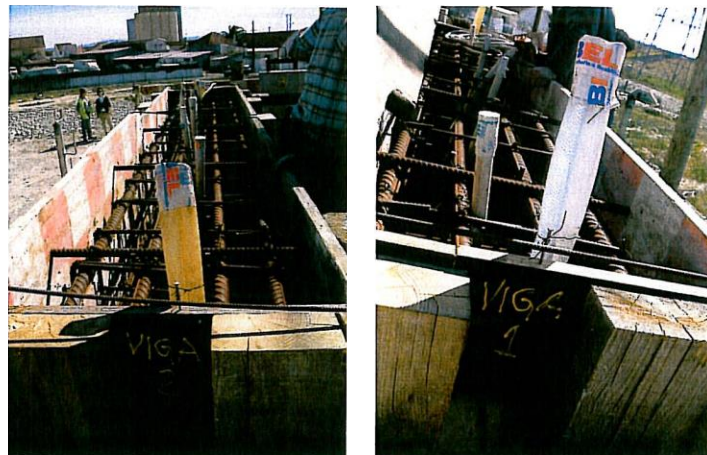
Após a preparação e monitorização dos protótipos, procedeu-se à cofragem (Figura 3.14) e betonagem dos mesmos.

Figura 3.14 – Cofragem dos protótipos.
[Almeida et al., 2013]

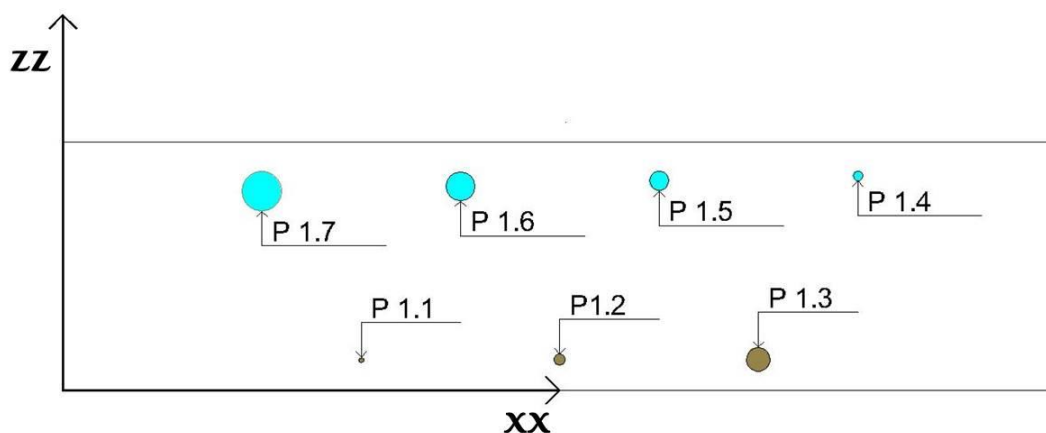
Figura 3.16 – Localização das singularidades do protótipo A

As localizações aproximadas das singularidades criadas no protótipo A podem ser consultadas na Figura 3.16. Esta viga tem três varões de diâmetros 6, 12 e 25 mm (P1.1 a P1.3) e quatro vazios de diâmetros 10, 20, 30 e 40 mm no betão (P1.4 a P1.7), a toda a altura da peça.

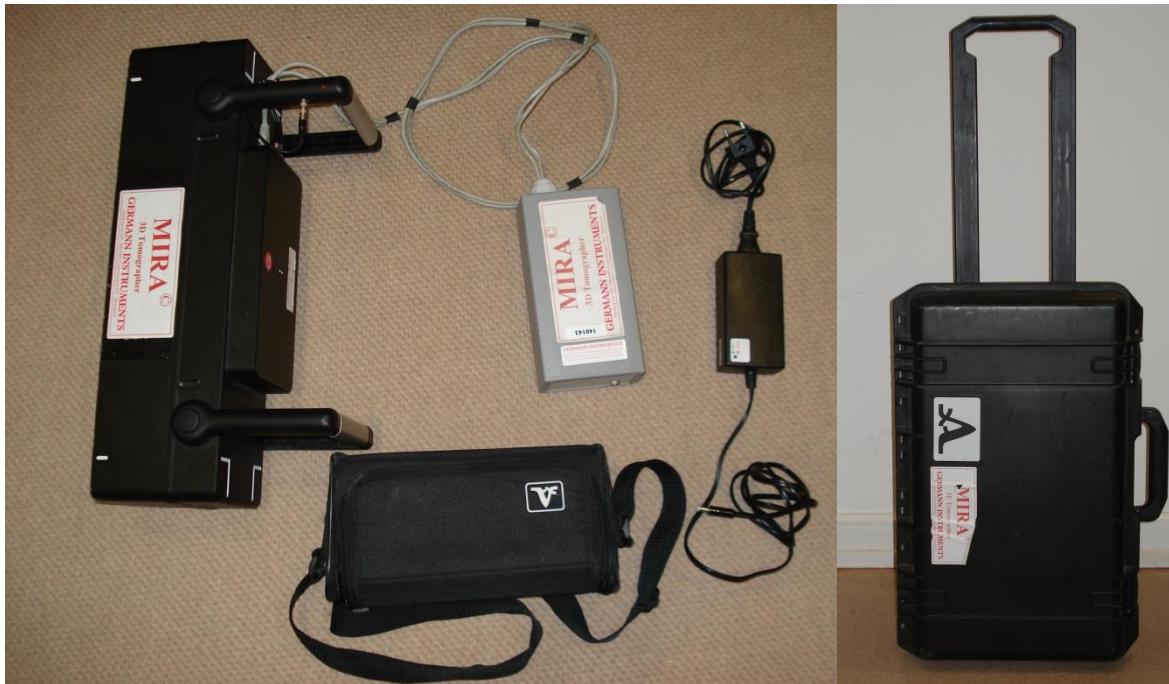
Figura 3.22 – Antena com a matriz de 10x4 transdutores de onda de corte a baixa frequência, bateria autônoma e bolsa para transporte, carregador da bateria e cabo de alimentação, caixa de transporte

- i. Antena com uma matriz de 10x4 transdutores de onda de corte a baixa frequência
- ii. Bateria autónoma e bolsa para transporte
- iii. Carregador da bateria e cabo de alimentação
- iv. Caixa de transporte
- v. Computador portátil e saco de transporte
- vi. Transformador para alimentação do computador e cabo de alimentação

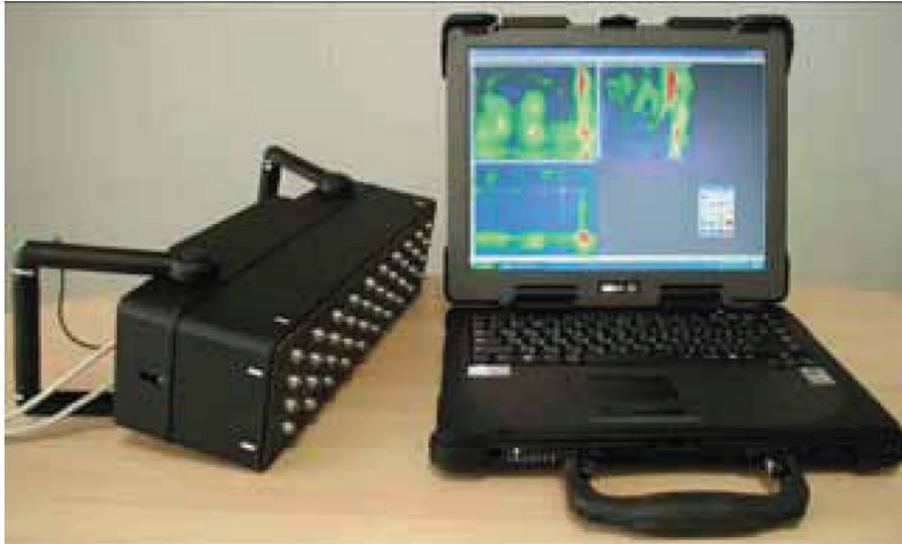
Figura 3.26 – Antena e computador portátil com o programa de controlo e análise instalado
[Catalog NDT, 2010]

As partes principais do tomógrafo são a antena e um computador portátil (Figura 3.26).

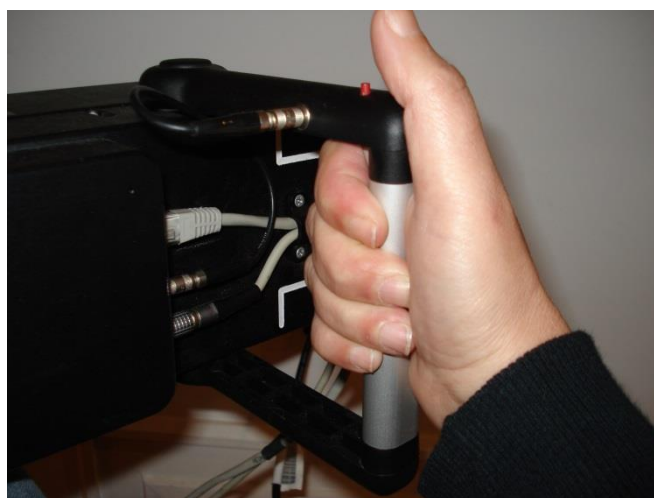
A utilização do tomógrafo é facilitada pela existência do botão “Iniciar” no punho do aparelho, como se pode ver na Figura 3.29. Este botão inicia um processo de envio e recepção de sinais sem necessidade de qualquer acção no computador. Assim, o programa permite acumular o varrimento completo do objecto em teste, feito passo a passo pressionando o botão “Iniciar” (Figura 3.29) em todas as posições [Manual MIRA, 2010].

Figura 3.29 – Localização do botão Iniciar

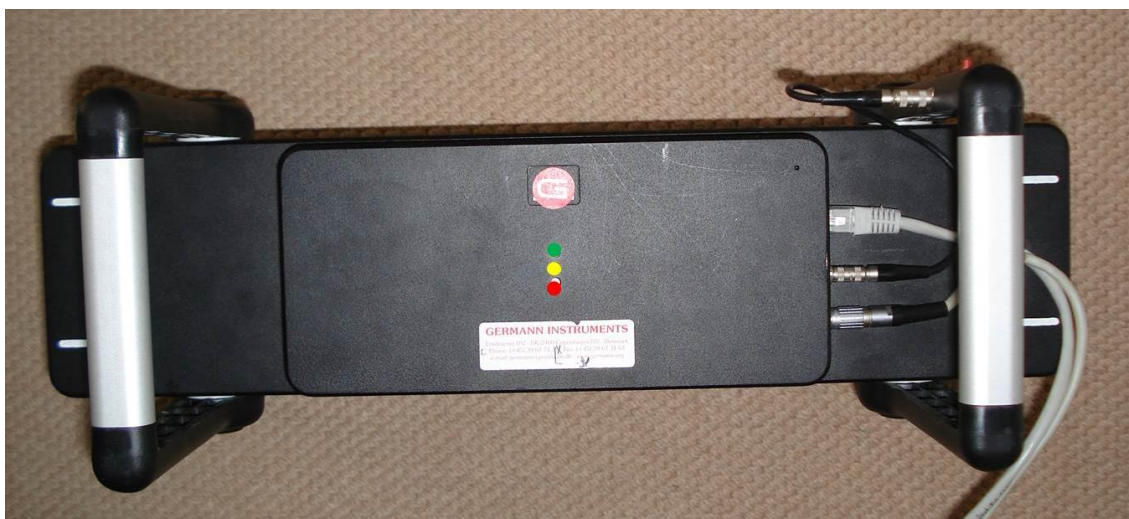
Figura 3.30 – Localização dos LEDs coloridos

LED vermelho significa o envio e recepção de ondas de ultra-sons para o elemento estrutural em estudo. Durante o envio/recepção de sinais de ultra-sons a luz vermelha na antena pisca. Para os resultados obtidos serem fiáveis a antena não deve ser movida enquanto a luz vermelha está a piscar.

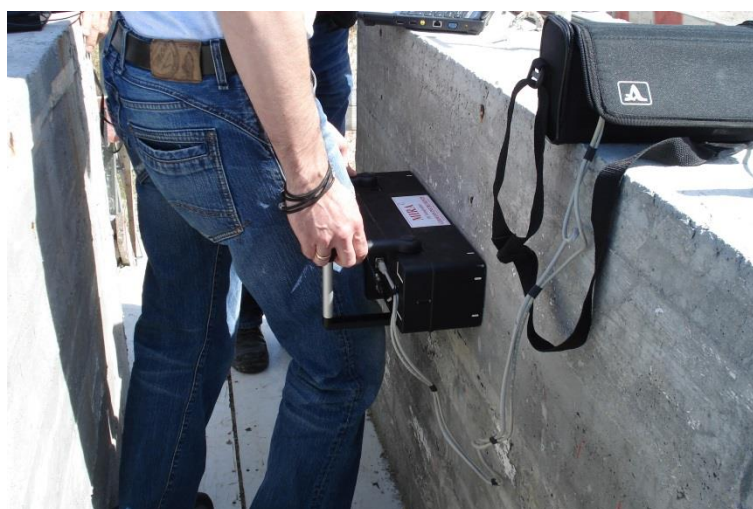
Figura 3.39 – Forma de calibração

- Realização da calibração. Entra-se no modo Calibration, coloca-se a antena encostada à face que se vai analisar e carrega-se no botão “Iniciar” existente no punho da antena. Repete-se este procedimento, pelo menos, 7 vezes podendo colocar a antena em diferentes locais da face. Automaticamente é medida a velocidade de propagação dos ultra-sons no betão a analisar (Figura 3.39).

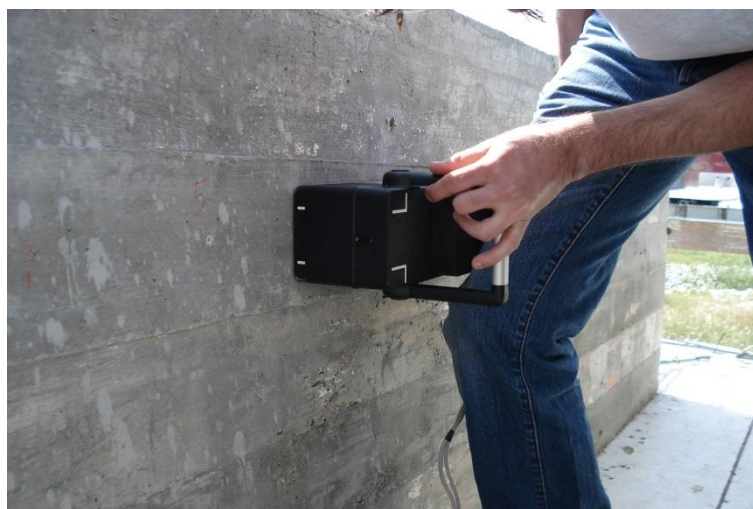
- Seleção do modo Explore. Selecionar no “Control Panel” os “settings”, colocar-se no separador “scan” e especificar a espessura do betão a analisar e o passo com que se vai efectuar os varrimentos.
- Realizar o ensaio no modo Explore em 1 ou 2 posições distintas de forma a confirmar a configuração do aparelho (Figura 3.40).

Figura 3.40 – Ensaio no modo Explore

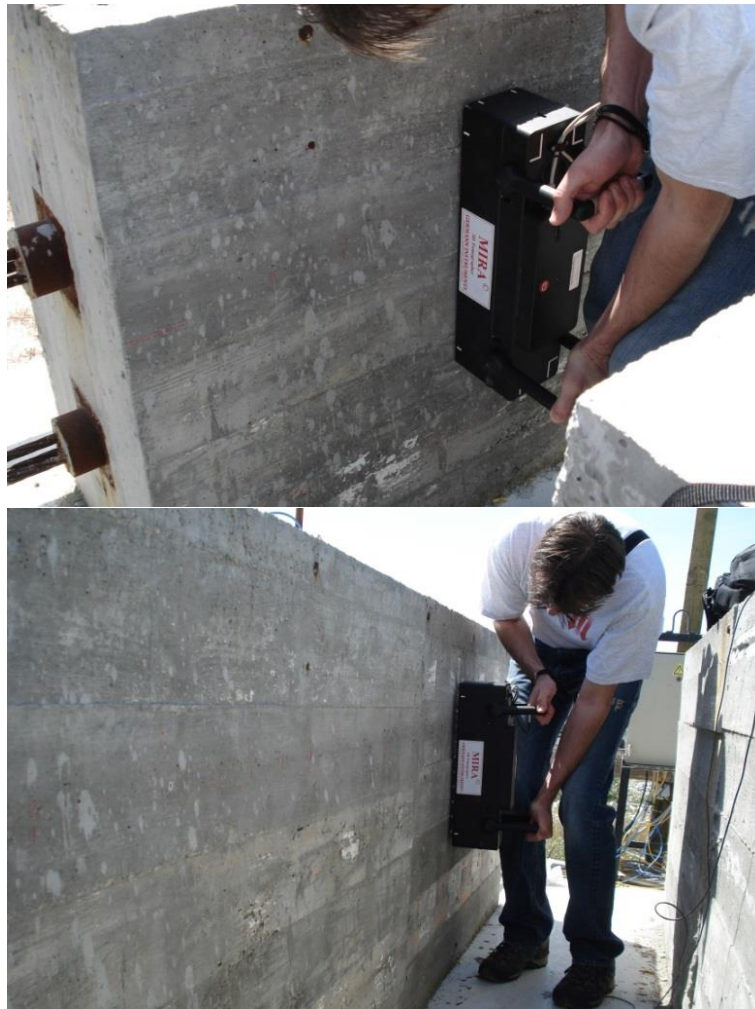
Figura 3.41 – Ensaio no modo Scan

- Efectuar o 1º varrimento. Selecionar o modo Scan, colocar a antena na primeira posição e pressionar o botão Iniciar. Quando a luz vermelha apagar colocar a antena na segunda posição e pressionar o botão Iniciar. Repetir o procedimento o número de vezes necessário para percorrer toda a banda definida. Em cada mudança de local da antena, ter atenção em verificar que todos os transdutores estão bem encostados à face (Figura 3.41).

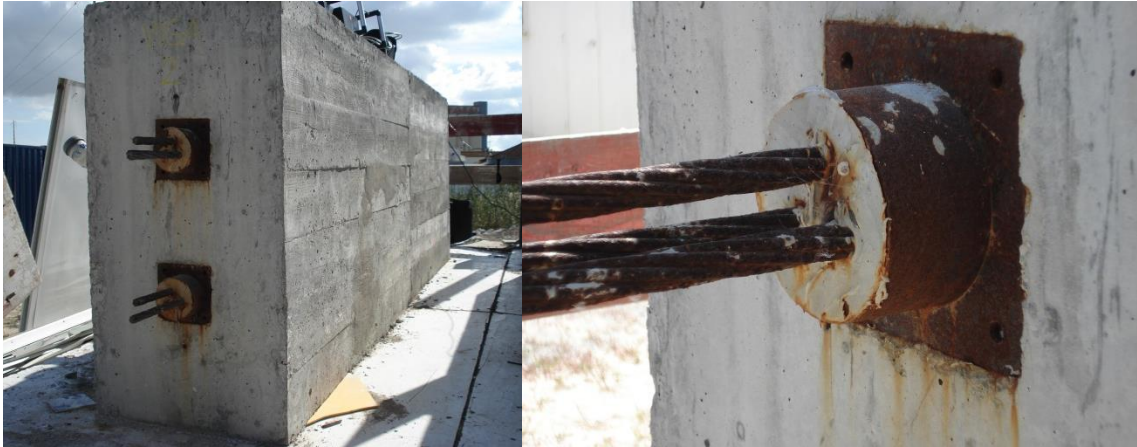
- Faces 3 e Faces 4, devido às cabeças de ancoragem dos cabos de pré-esforço, que não permitem fazer um varrimento em toda a face (Figuras 4.2)
- Faces 5, devido à instrumentação existente para análise das vigas (Figura 4.3)
- Face 2 do protótipo 2, devido aos furos realizados para enchimento da bainha do cabo de pré-esforço (Figura 4.4)

Figura 4.2 – Face 3 dos protótipos 1 e 2

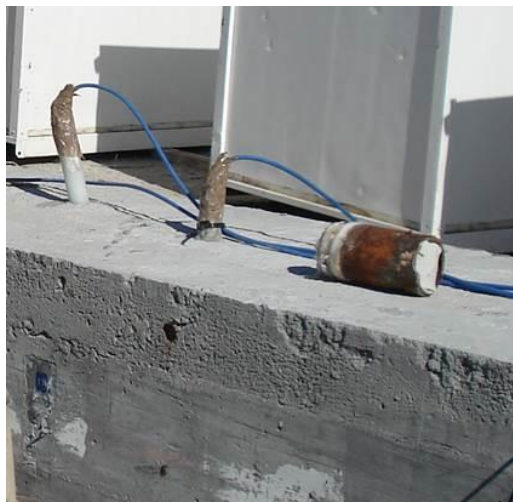
Figura 4.3 – Face 5 dos protótipos 1 e 2

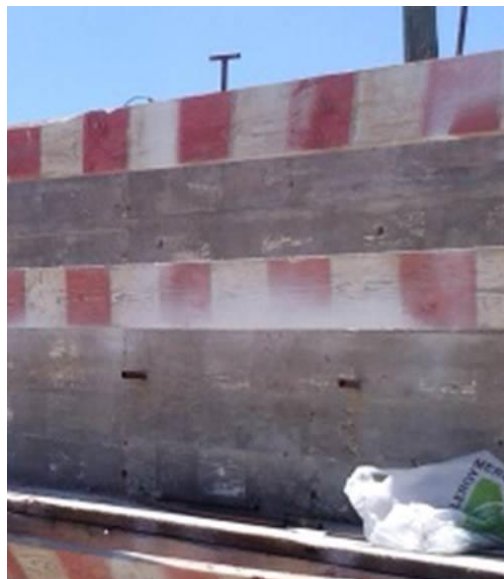
Figura 4.4 – Face 2 do protótipo 2

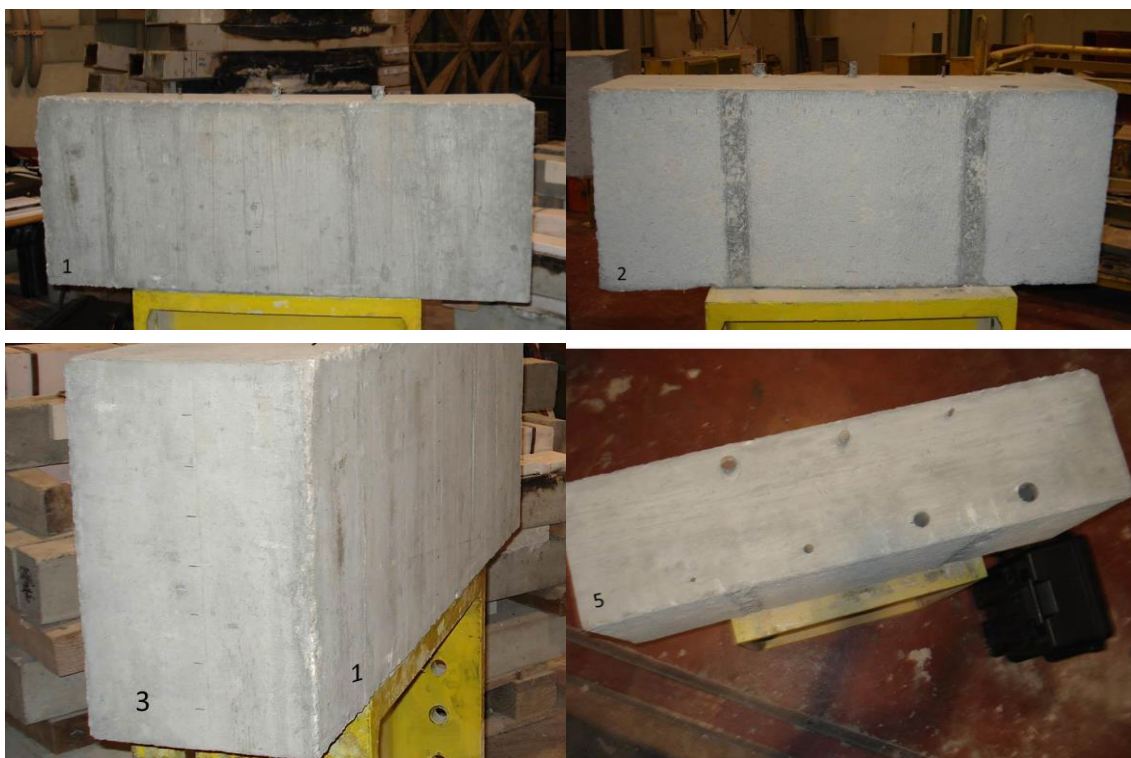
Inspecionaram-se as faces da viga A para se ver a planeza e rugosidade das faces. Como se pode ver pela Figura 4.5, as faces são bastante planas. As faces 1, 3 e 4 são pouco rugosas em comparação com a face 2 que apresenta maior rugosidade (face livre no processo de betonagem).

Figura 4.5 – Várias faces do protótipo A

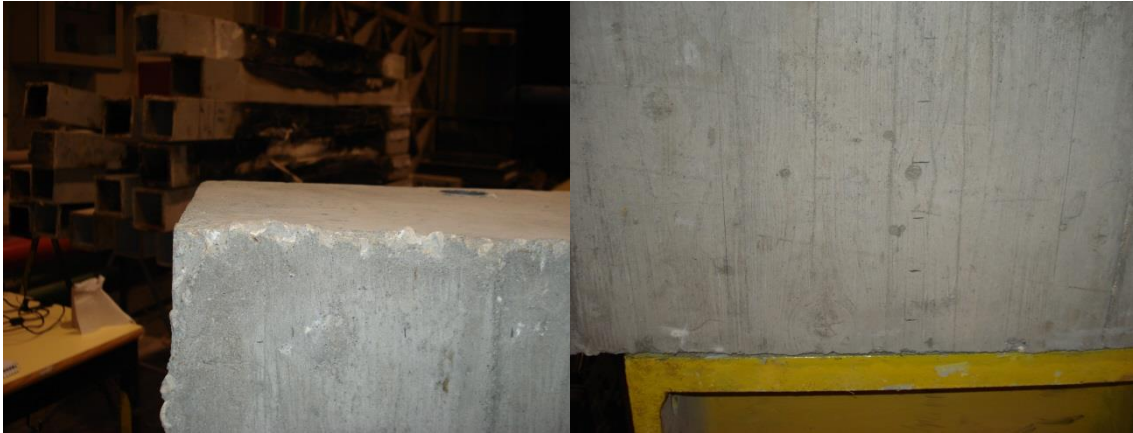
Figura 4.6 – Descascamentos e delaminações no protótipo A

De notar que algumas arestas e alguns vértices da viga A estavam delaminados ou descascados em vários locais (Figura 4.6)

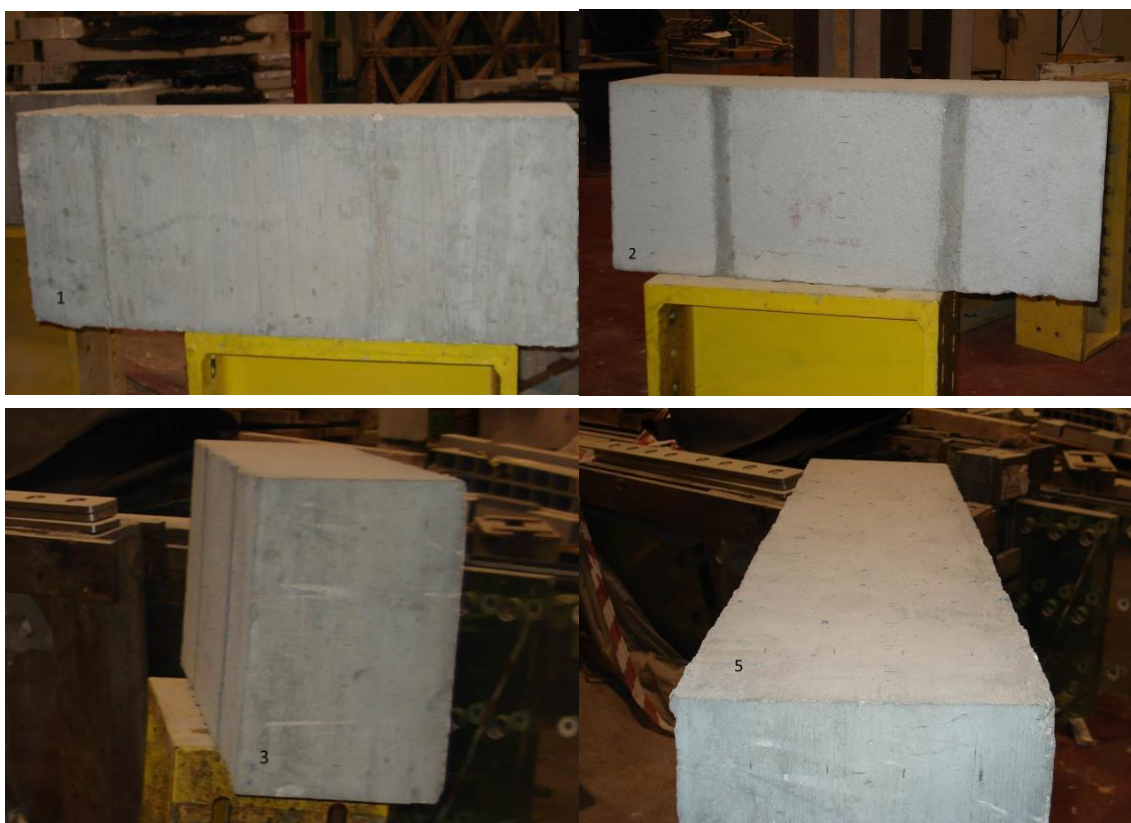
Tal como na viga A inspecionaram-se as faces da viga B para se ver a planeza e rugosidade das faces. Como se pode observar na Figura 4.16, as faces são bastante planas. As faces 1, 3 e 4 são pouco rugosas em comparação com a face 2 (face livre no processo de betonagem).

Figura 4.16 – Várias faces do protótipo B

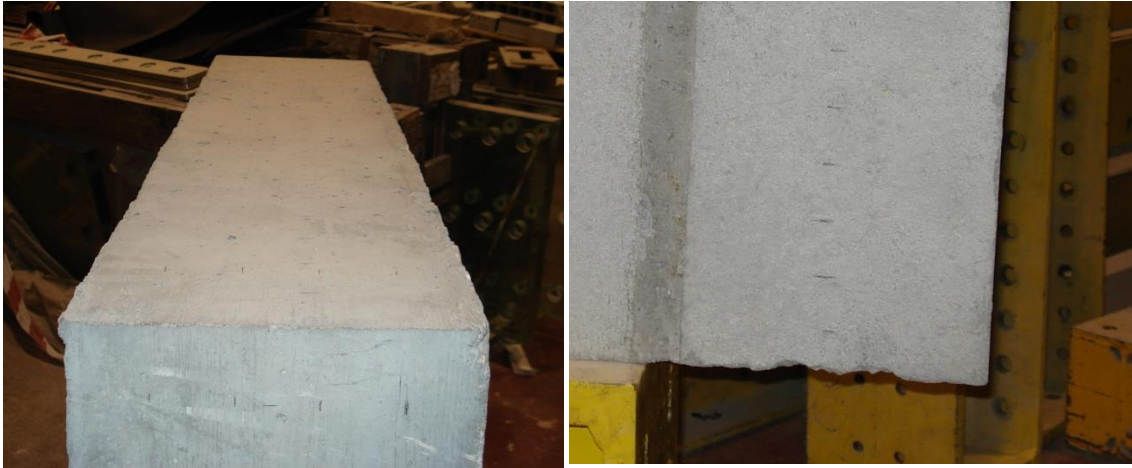
Também como na viga A algumas arestas e alguns vértices da viga B estavam delaminados em vários locais (Figura 4.17)

Figura 4.17– Destacamentos e delaminações no protótipo B

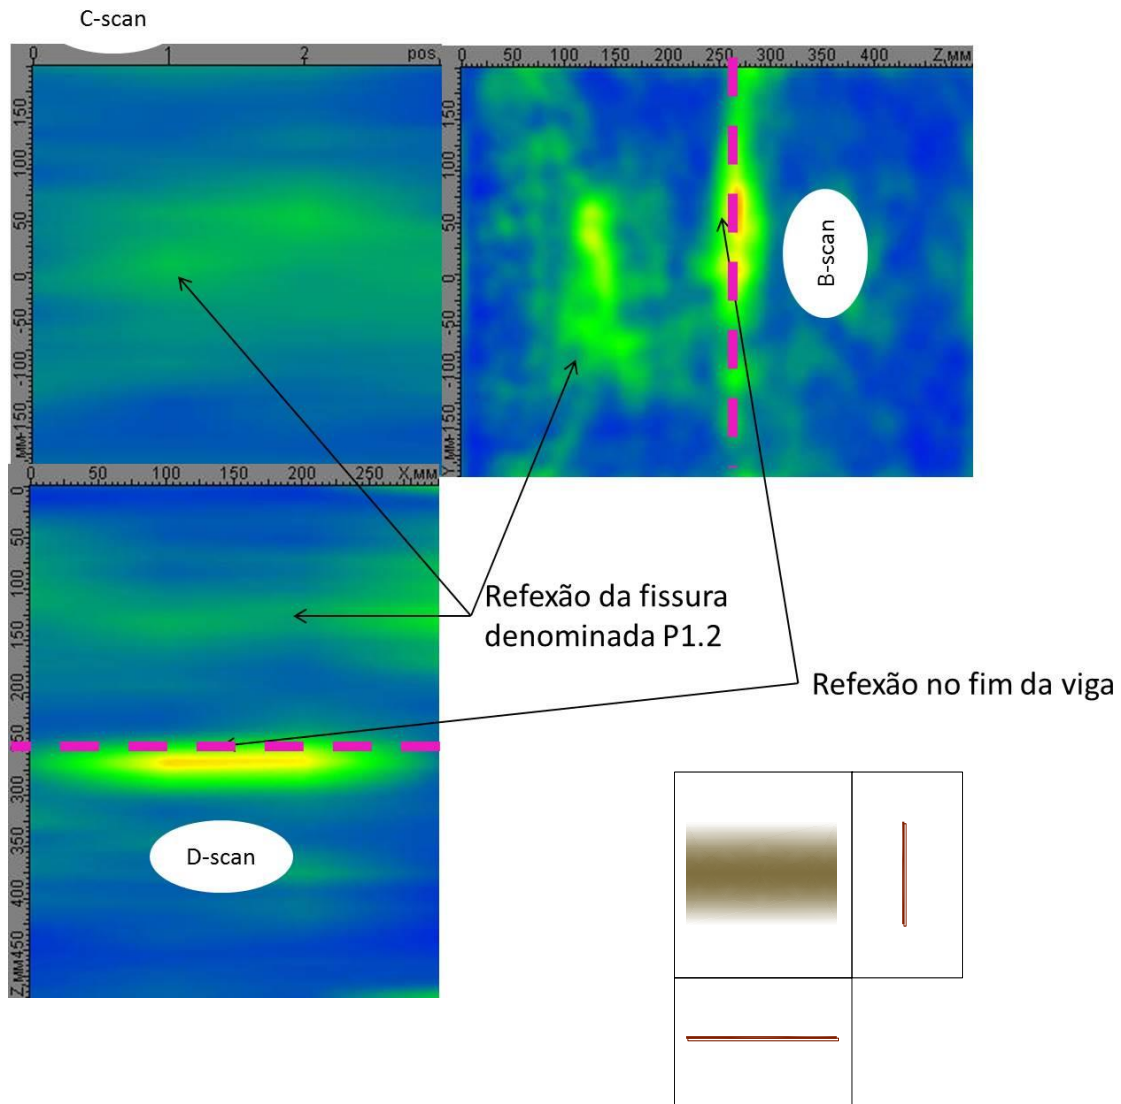
Figura 4.23 - Imagens obtidas no ensaio VBF1H10Y0 efectuado com passo de 10 cm

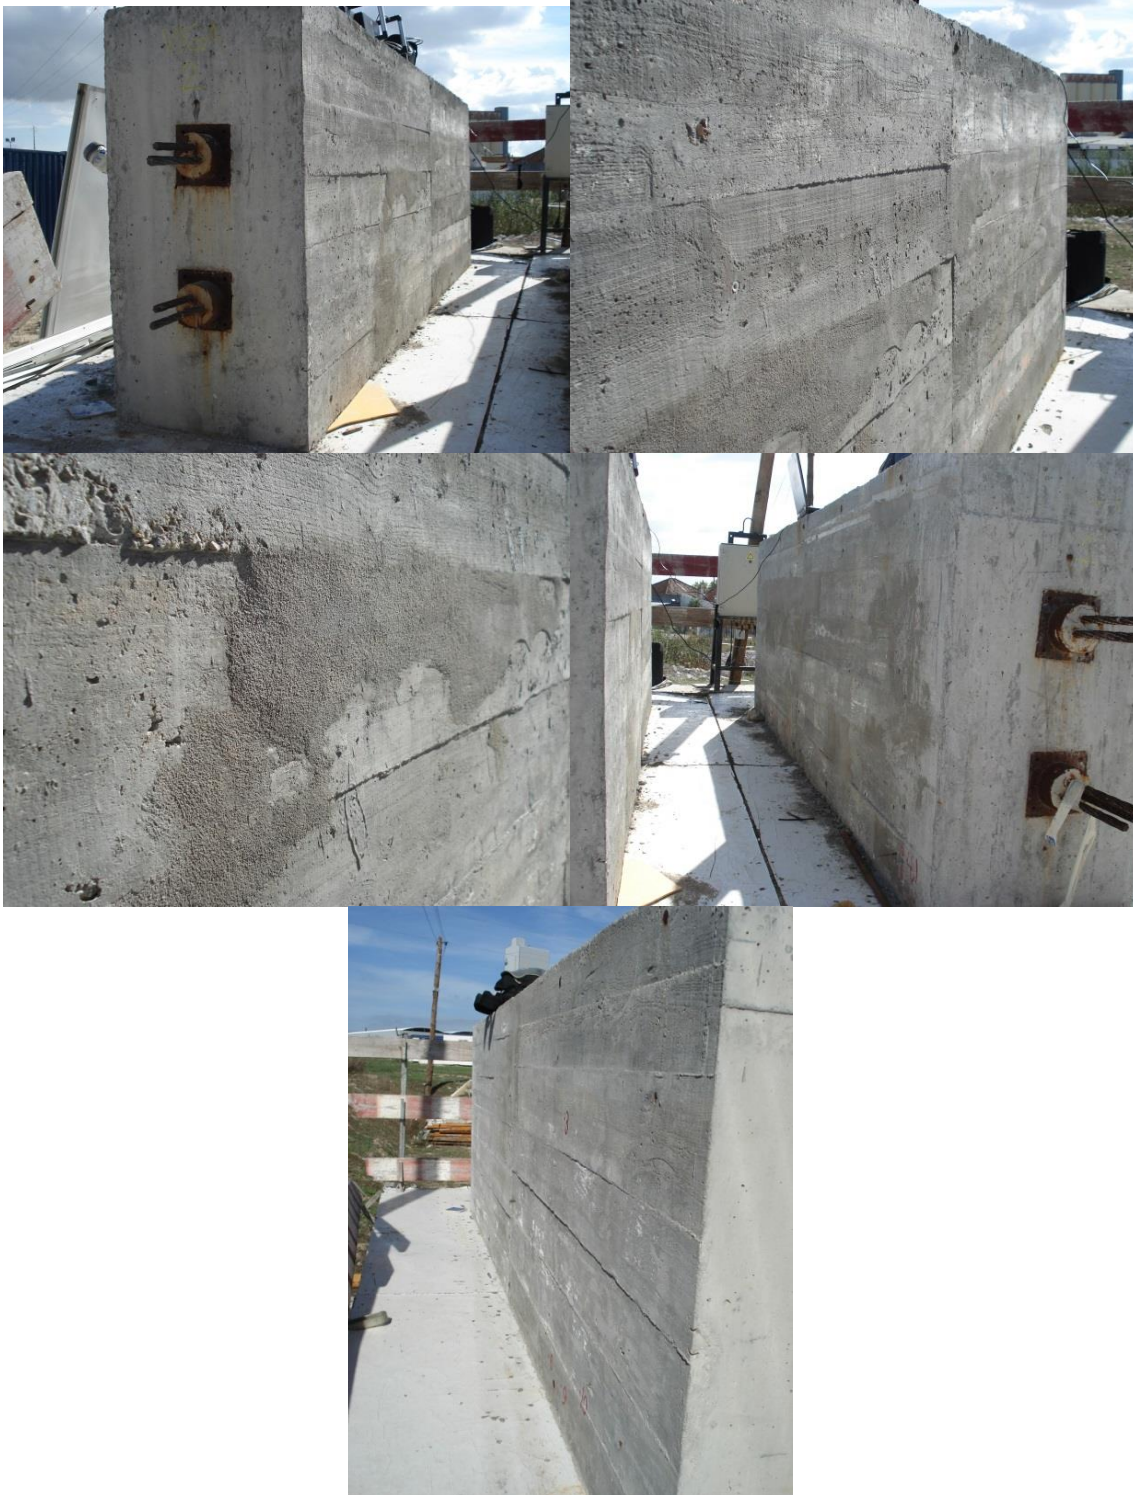
Da mesma forma que nos protótipos A e B, inspecionaram-se as faces dos protótipos 1 e 2 tendo em atenção a planeza e rugosidade das faces. Como se pode ver pela Figura 4.28, as faces não são muito planas e a rugosidade existe em muitos locais das faces.

Figura 4.28 - Faces dos protótipos 1 e 2

- ser mais fácil percorrer uma viga com a antena nessa posição
- a falta de planeza das faces (Figura 4.28) dificulta que os transdutores fiquem todos encostados quando a antena está na posição horizontal
