# **Aplicação da técnica de reboco armado na reabilitação de edifícios antigos**

Dissertação para obtenção do Grau de Mestre em

**Engenharia Civil**

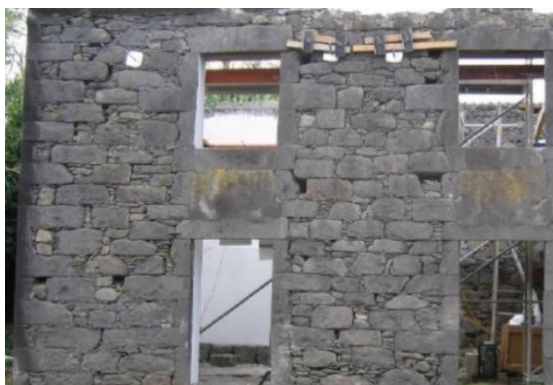
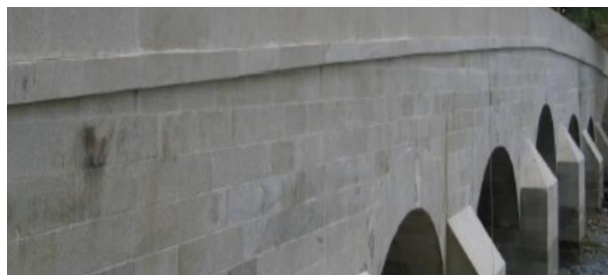
Figura 1- (i) Aparelho regular de alvenaria (Costa, 2009); (ii) Aparelho regular em cantaria (Costa, 2012).

As paredes que são constituídas por blocos de pedra aparelhada de grandes dimensões e geometricamente regulares, assentes diretamente umas sobre as outras, é usual denominar-se de cantaria. Normalmente as cantarias não apresentam argamassa nas juntas, ou em alguns casos, quando utilizada, constitui uma camada de reduzida espessura (inferior a 5mm). Às cantarias também é comum serem designadas de alvenarias (de blocos regulares aparelhados e juntas secas) (Figura 1). Quando estes blocos de pedra aparelhados apresentam formas retangulares de dimensões variadas e aparelho pouco cuidado denomina-se de enxilharia. A durabilidade das construções de alvenaria e cantaria ao longo dos tempos deve-se, principalmente, à qualidade de mão-de-obra com que foram construídas (Costa, 2012) (El-Zeiny & Larralde, 2000) (Flores et al., 2000).

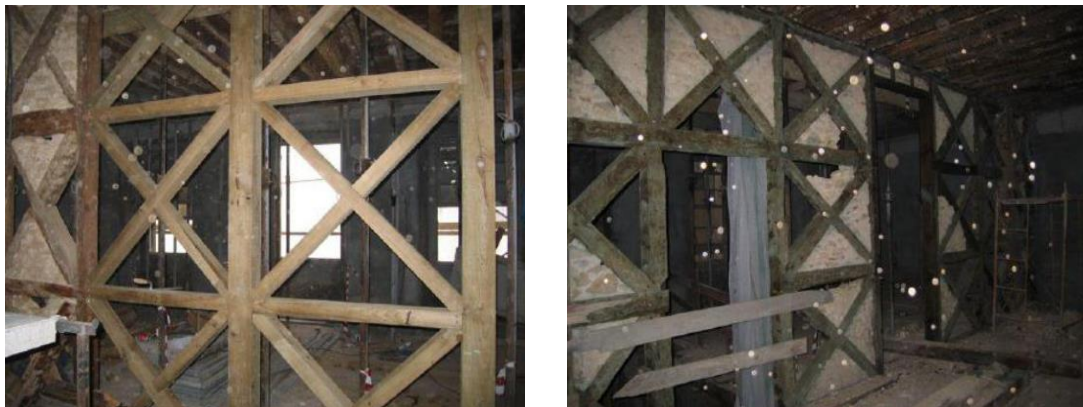
**Figura 4 - Frontal Pombalino - pormenor da Cruz de Santo André** (Appleton, 2010).

paredes interiores esta armação designa-se por frontal, mas este termo pode também ser aplicado à própria parede. Nos frontais, as “cruzes de Santo André” são envolvidos em alvenaria de tijolo maciço, fragmentos cerâmicos ou de pedra argamassada de cal (Figura 4). Estas paredes têm espessuras entre os 15 e os 22 cm (Appleton, 2011) (Maurício, 2012) (Pinho, 2000).

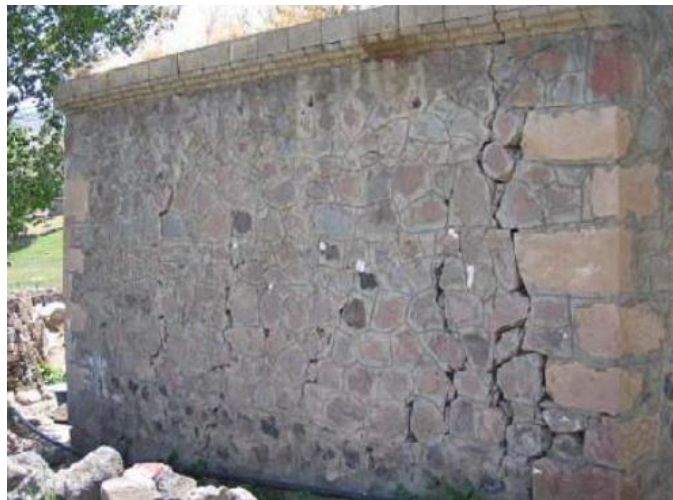
**Figura 6 - Fendilhação entre panos de alvenaria ortogonais** (Bayraktar & Yalçin, 2007).

pontos fracos da construção, como aberturas ou fendas já existentes, é provável que ocorra um encaminhamento da fenda para estes pontos. As aberturas de vãos de portas e janelas são exemplos destes pontos fracos já que no seu contorno e cantos se localizam elevadas concentrações de tensões. Um dos fenómenos naturais que também provoca o aparecimento desta anomalia é o sismo. Estes produzem esforços de corte que conduzem à formação de fendas cruzadas com uma inclinação de 45°, aproximadamente. Outro fenómeno são as variações térmicas que geram tensões que podem dar origem a deslocamentos horizontais, rotações e fendilhações verticais e horizontais nos locais de ligação de paredes ortogonais. A constituição das paredes de alvenaria, e a qualidade dos materiais utilizados também influenciam no aparecimento e progressão desta anomalia. Uma construção onde foram aplicados, por exemplo, perpianhos, terá uma menor susceptibilidade ao aparecimento de fendilhação vertical (Appleton, 2011) (Pinho, 2000) (Pinho, 2002).

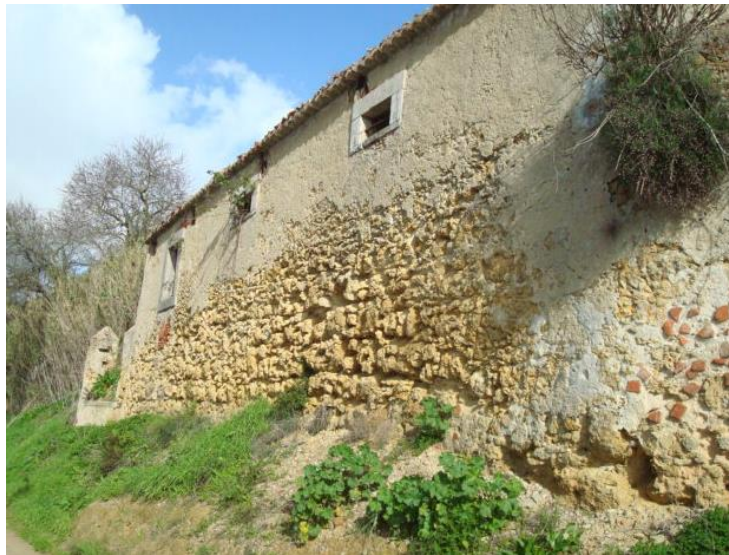
Figura 7 - Desagregação do reboco devido à humidade do terreno (Appleton, 2008).

Em geral, as zonas das paredes situadas nível do rés-do-chão apresentam-se mais deterioradas, dado que para além de serem afetadas pelos fenómenos descritos também sofrem, frequentemente, ações mecânicas resultantes de choques de objetos (Figura 7).

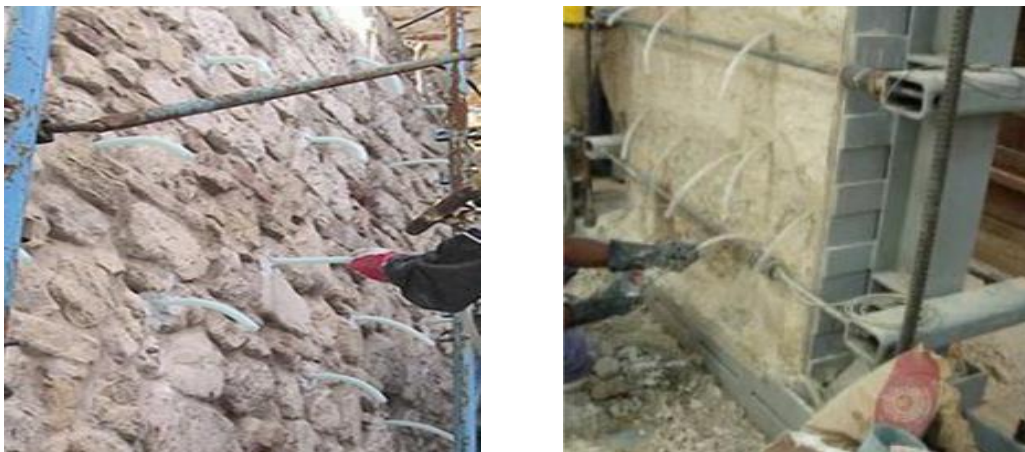
Figura 8 – Injeção de caldas sob pressão (Almeida et al., 2011).

A aplicação desta solução de consolidação pode ser realizada por gravidade ou por pressão. A injeção por gravidade adequa-se a alvenaria que apresente elevado grau de degradação. Neste método os tubos de injeção são aplicados no topo das paredes e a calda, por gravidade, vai preenchido os vazios e fissuras. No caso da injeção por pressão, o estado de degradação em que se encontra a alvenaria deve ser inferior, para que o método não comprometa a estabilidade e a capacidade resistente da alvenaria. A solução consiste na injeção da calda, normalmente bastante fluídas, a baixa pressão de baixo para cima (Roque, 2002)

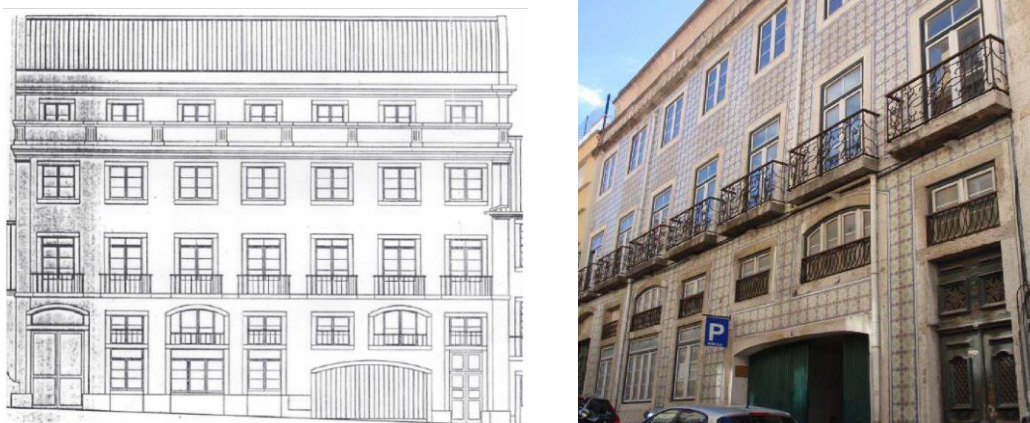
**Figura 18 - Fachada principal do edifício da Rua da Salitre, Nº 191 (imagens disponibilizadas pela A2P).**

O edifício em questão é constituído por 5 pisos. O piso 1 ocupa cerca de 2/3 da planta e corresponde a um piso de sobreloja. O restante 1/3 do espaço corresponde a uma zona de passagem que estabelece uma ligação direta ao pátio tardo e outra aos pisos superiores através da caixa de escadas. Esta zona de passagem abrange também parte da planta do r/c. Na restante área do r/c, pode-se observar a existência de arcos, abóbadas, pilares e paredes de alvenaria de pedra que servem de suporte aos pisos elevados. Os restantes pisos destinam-se a habitação. De seguida, nas Figuras 18 e 19, é apresentado um desenho e uma fotografia da fachada principal e tardo, respetivamente, do edifício em questão.

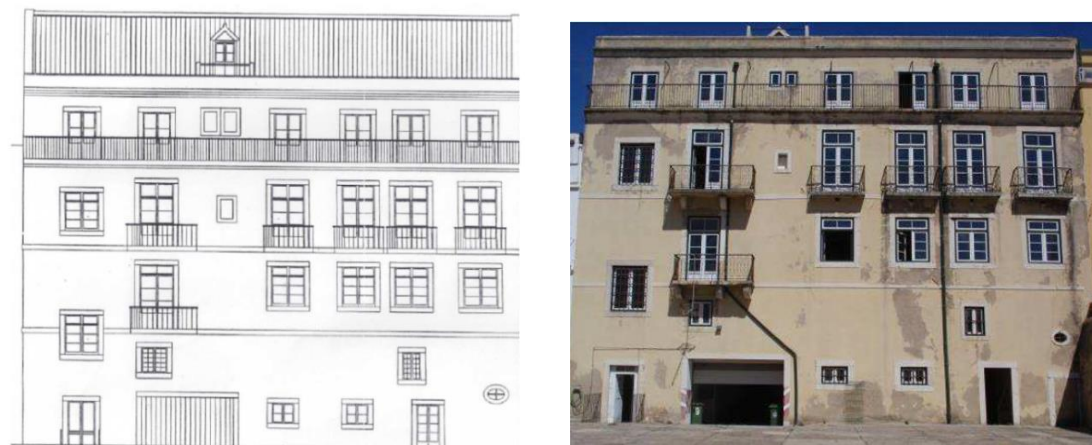
**Figura 19 - Fachada tardoz do edifício da Rua da Salitre, Nº 191** (imagens disponibilizadas pela A2P).

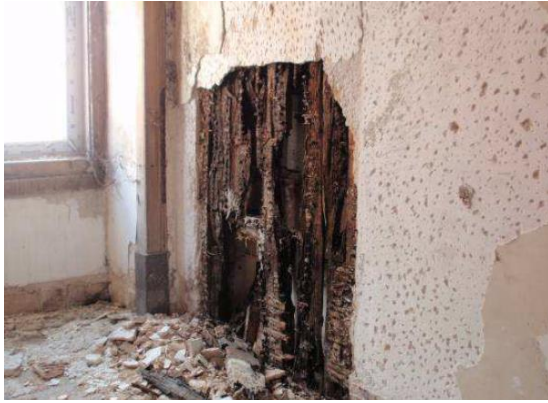
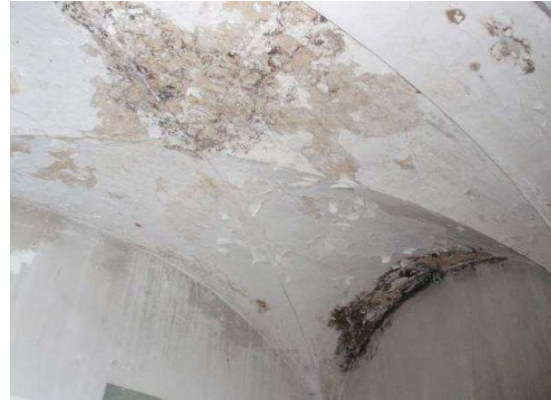
**Figura 22 - Deterioração do tabique de regularização da empena devido a infiltrações; (ii) Humidade e infiltrações em abóbodas e paredes (imagens disponibilizadas pela A2P).**

Uma das causas de várias anomalias presentes no edifício são as infiltrações de água pela cobertura e vãos exteriores. Estas infiltrações causam humidades em paredes e tetos, assumindo a forma de manchas e são geralmente acompanhadas de eflorescências e degradação dos revestimentos, originando por vezes empolamentos e destacamentos dos mesmos. Como consequência destas humidades, temos a deterioração de muitos elementos de madeira, não só dos guarnecimentos dos vãos mas também dos próprios vigamentos, madeiras dos frontais e dos tabiques, permitindo o desenvolvimento de fungos de podridão (Figura 22).

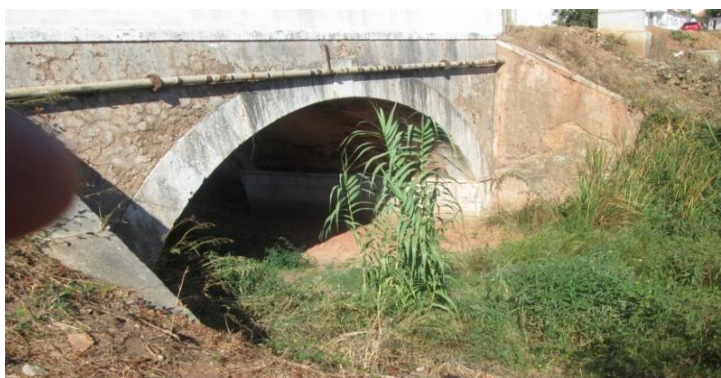
Figura 25 - Aspeto geral da ponte sobre a Ribeira da Machada antes da intervenção (imagem disponibilizada pela H Tecnic).

A ponte sobre a Ribeira da Machada situada no Conselho de Lagos, na região do Algarve e atravessa a estrada nacional 120 (EN120 - km 166+370). Esta ponte apresenta 8 metros de vão e é constituída por um arco de alvenaria de blocos de arenito argamassada com cal, por um enchimento em alvenaria de pedra e por cantarias nas molduras do arco e encontros em blocos calcários. A ponte é ainda constituída por muros e taludes em alvenaria de pedra rebocada. De seguida, na Figura 25, é apresentada uma fotografia da ponte antes da intervenção.

Em geral o estado de conservação da ponte é mau e já se considerada que existe um risco para a circulação rodoviária. O intradorso do arco apresenta uma degradação acentuada dos blocos de arenito e da argamassa de ligação. Existem várias fendas entre as molduras e o enchimento do arco. Os muros apresentam degradação generalizada do reboco, observando-se fendilhação e destacamentos pontuais do reboco, e erosão dos blocos de alvenaria que se encontram expostos. Existe também muita vegetação junto aos muros que lentamente vai provocando a degradação dos mesmos.

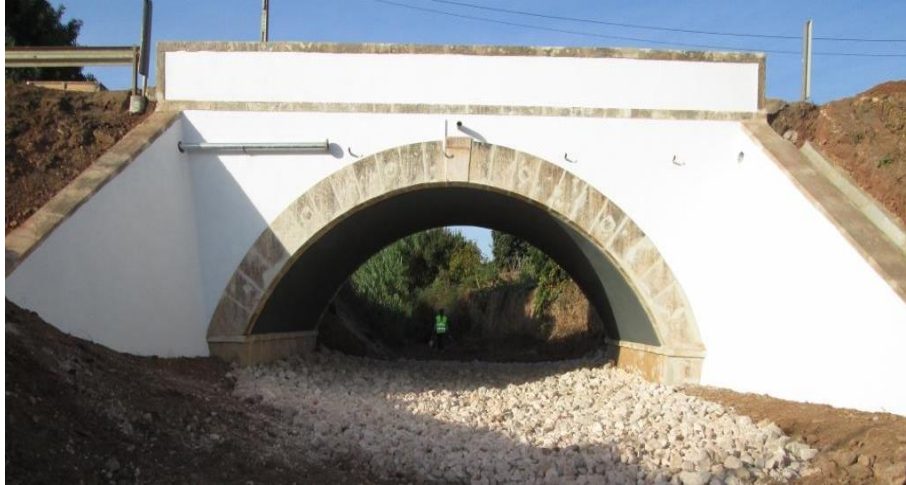
**Figura 28- Aspeto final da Ponte sobre a Ribeira da Machada** (imagem disponibilizada pela H Tecnic).

De seguida foi aplicado à talocha o reboco como camada de acabamento, apresentando um traço de inertes finos à razão de 1:3 e uma espessura de cerca de 1 cm. A nova camada de reboco ficou rebaixada relativamente às cantarias que materializam os frisos e molduras da ponte, à semelhança do que se verificava inicialmente. Depois de todo este processo estar concluído, foram executadas as pinturas e o tapete do enrocamento (Figura 28).

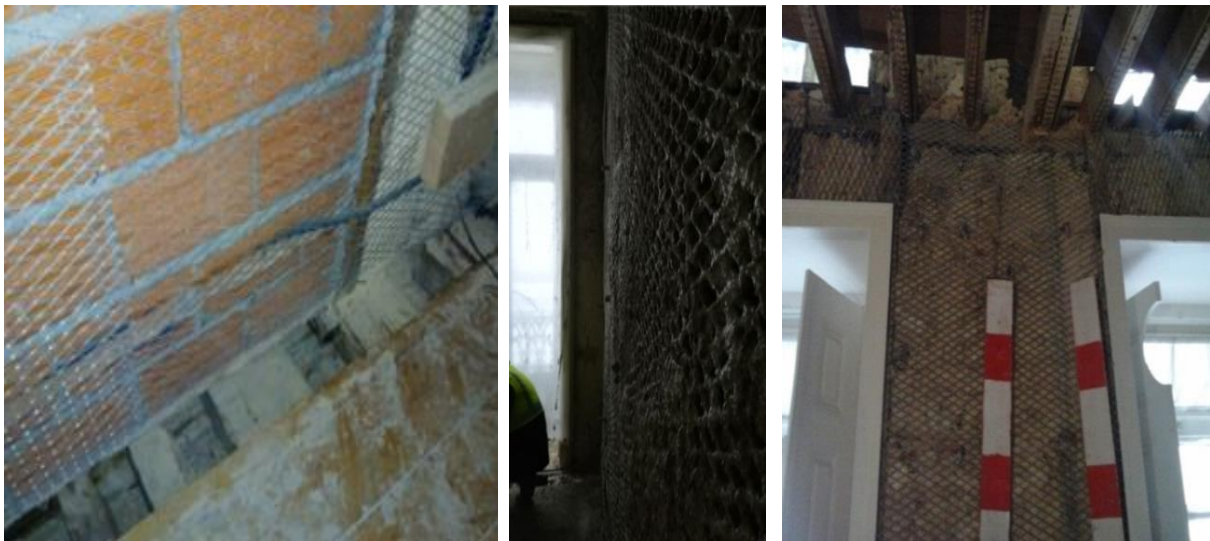
**Figura 32 - Pormenores das malhas de aço distendido aplicada nas diversas paredes** (imagens disponibilizadas pela Enescoord).

No caso específico da parede tardez, que se encontrava em muito mau estado de conservação, houve necessidade de proceder ao preenchimento dos vazios da parede ("encasque") com pedras resultantes das demolições e argamassa de encasque. Esta parede, contrariamente às restantes paredes, foi reforçada com uma lâmina de microbetão armada devido ao seu elevado estado de degradação. O método de realização desta lâmina foi idêntico ao descrito para as restantes paredes e foi aplicada a mesmo tipo de rede (Figura 32).

Consoante a sua necessidade de reforço, algumas paredes são reforçadas pelas duas faces e outras apenas numa das faces.

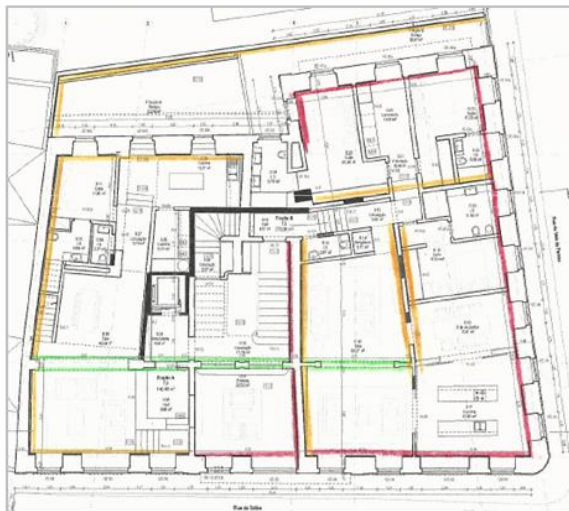
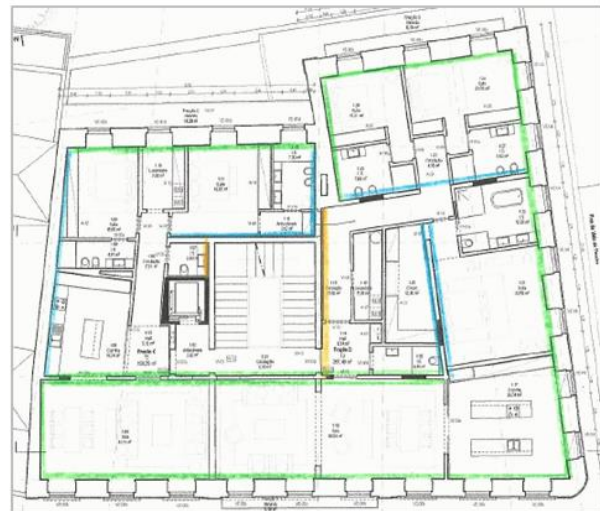
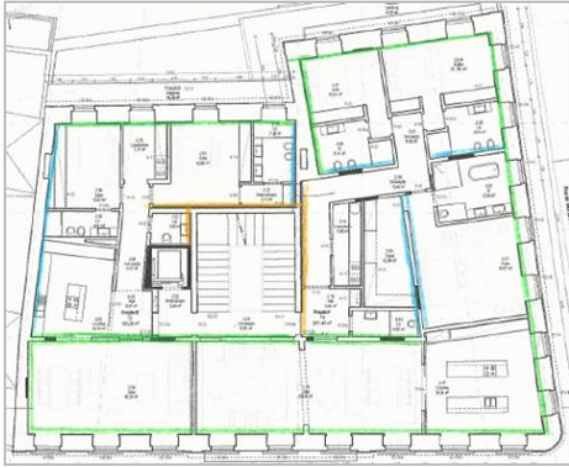
Lâmina de reboco armado com 5 cm (aplicado sobre o revestimento existente)
