“Humidades ascensionais em paredes de alvenaria de edifícios antigos”

Dissertação para obtenção do Grau de Mestre em

Construção e Reabilitação

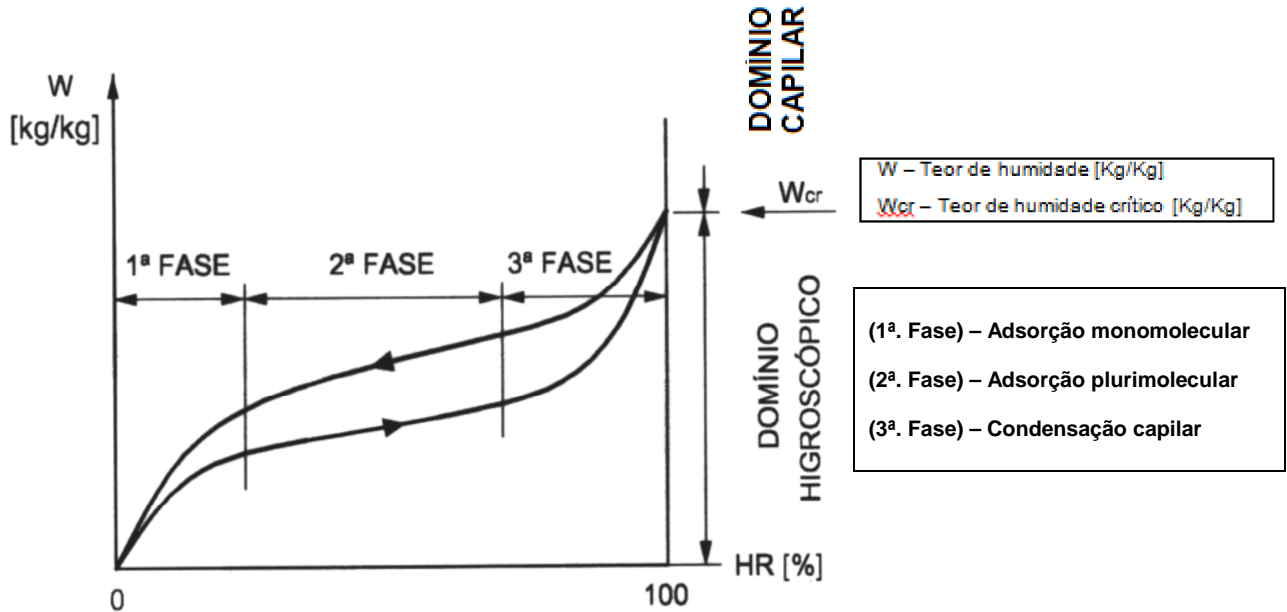
Figura 2.2 - Comportamento higroscópico de materiais de construção em função da humidade relativa. [1]

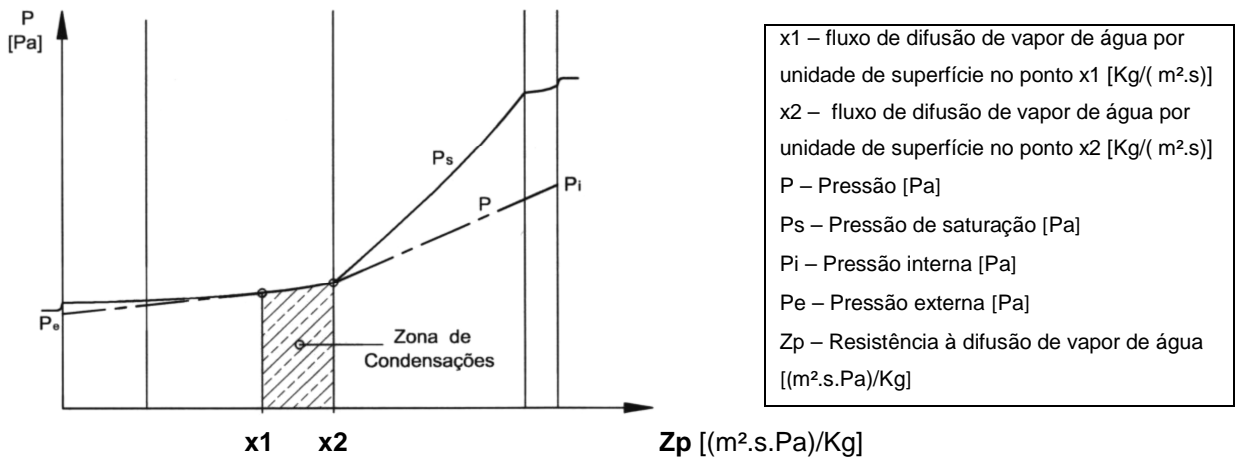
Figura 2.5 – Determinação da zona de ocorrência de condensações no interior de uma parede (Método de Glaser). [5]

Se esta curva tiver pontos coincidentes com a curva das pressões instaladas, haverá ocorrência de condensações internas.

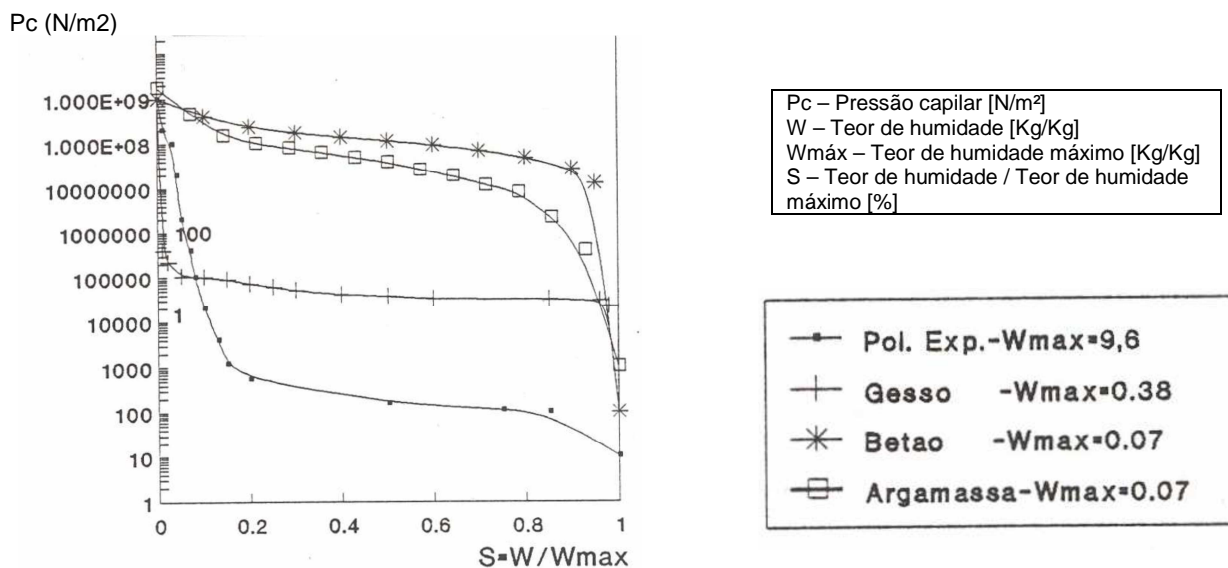
Figura 2.8 – Curva de pressão capilar obtida experimentalmente pelo Professor Vasco Freitas [5]

A sucção é tanto menor quanto maior for o teor de humidade e anula-se para um teor de humidade igual ao teor de humidade máximo.

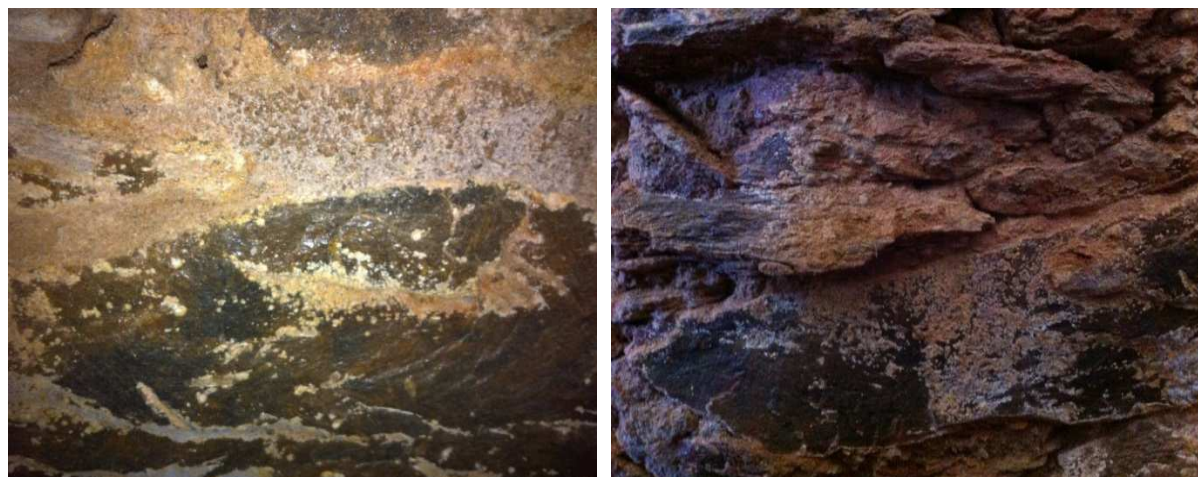
Figuras 2.10 e 2.11 – Anomalia verificada numa parede interior de alvenaria de xisto numa casa de habitação (piso térreo) no concelho de Alandroal.

Nas figuras 2.10 e 2.11 representam-se manifestações do fenómeno de eflorescências, nomeadamente numa parede interior numa casa de habitação (piso térreo) em Alandroal.

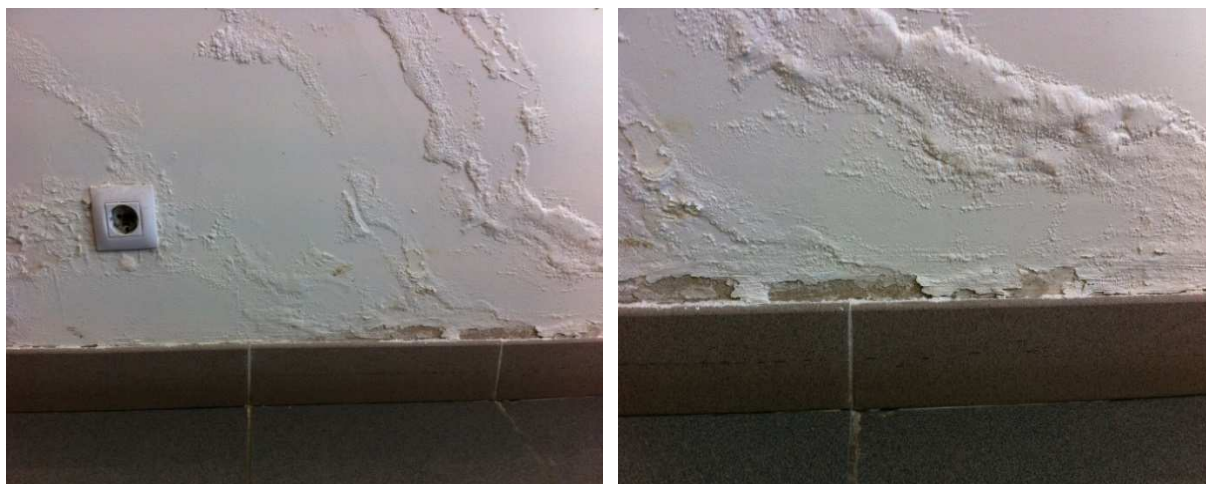
Figuras 2.12 e 2.13 – Anomalia verificada no paramento interior duma parede exterior dum refeitório (piso térreo) no concelho de Cascais.

Nas figuras 2.12 a 2.15 representam-se manifestações do fenómeno de criptoflorescências, no paramento interior duma parede exterior dum refeitório (piso térreo) em Cascais.

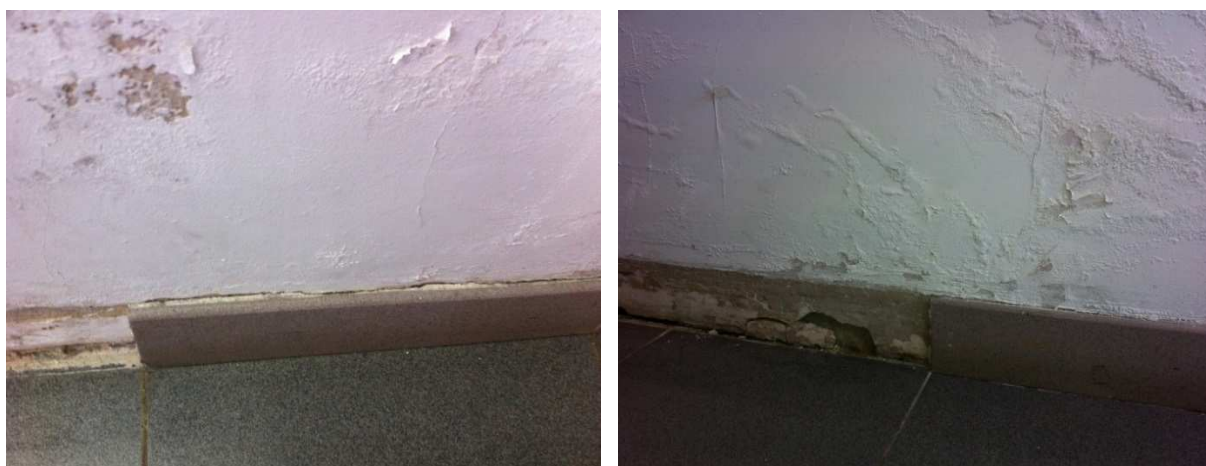
Figuras 2.14 e 2.15 – Anomalia verificada no paramento interior duma parede exterior dum refeitório (piso térreo) no concelho de Cascais.

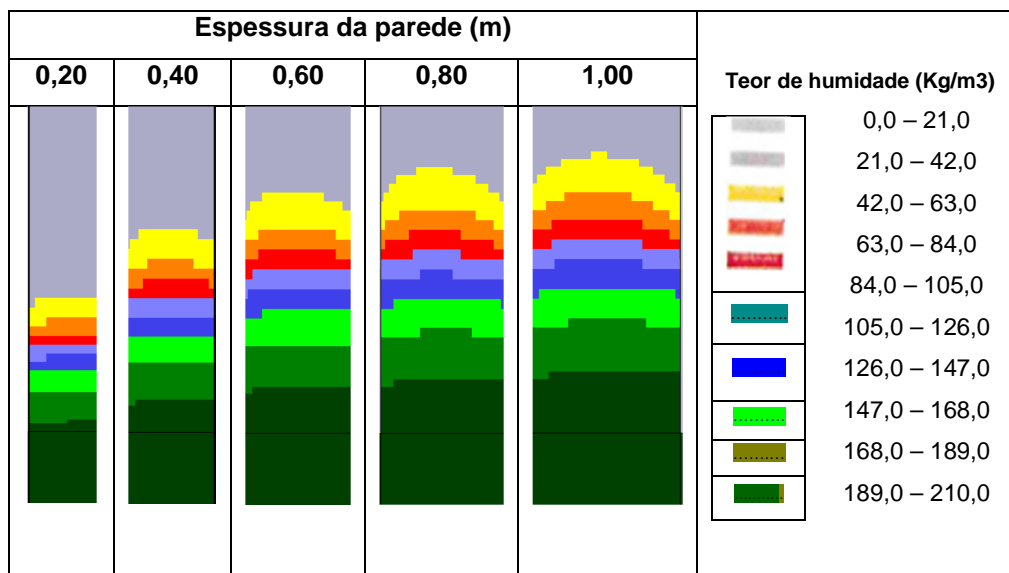
Figura 2.21 – Variação do teor de humidade ao longo da seção transversal em função da espessura da parede. [5]

Com base em estudos de simulação efetuados (figura 2.21) pode-se afirmar que a altura atingida pela frente húmida, quando se passa de uma espessura de 0,20 m para 1,00 m, aumenta significativamente.

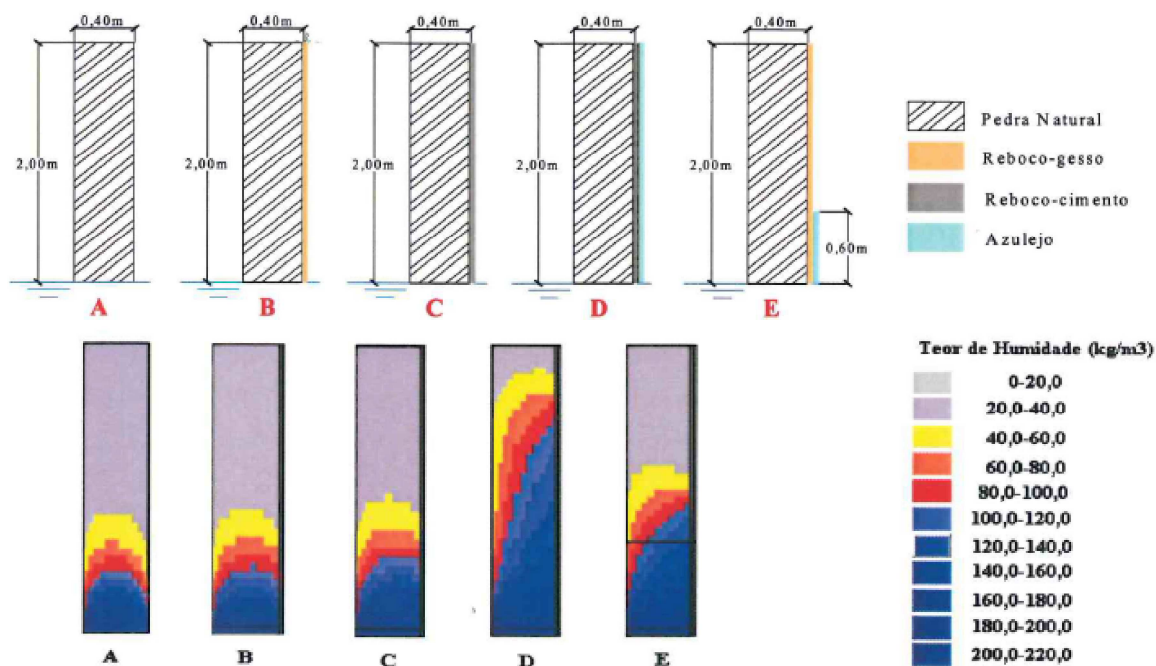
Figuras 2.23 – Influência da colocação de revestimentos impermeáveis na humidade ascensional. [5]

Os resultados são claros e permitem afirmar que, quanto menos permeável ao vapor é o revestimento (caso da configuração D com azulejo vitrificado), mais elevado é o nível atingido pela frente húmida.

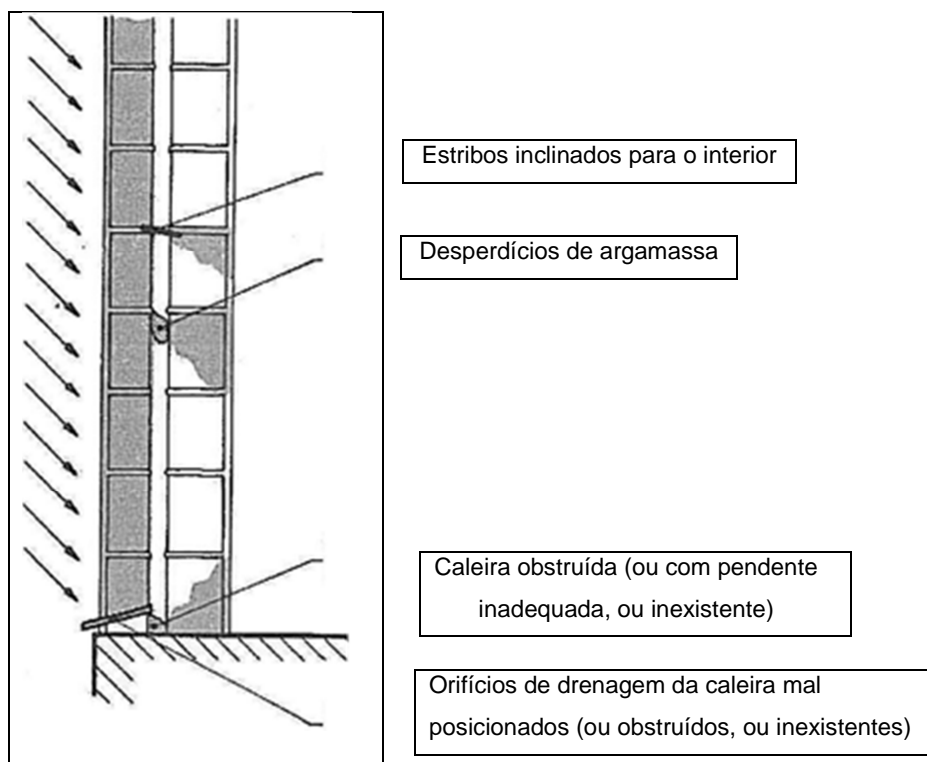
Figura 2.25 – Algumas causas de anomalias devidas a infiltrações de água em paredes duplas. [2]

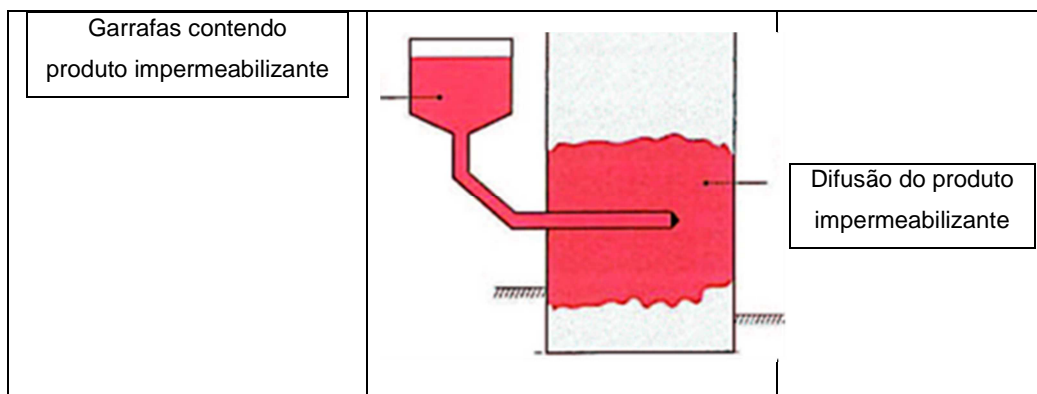
Figura 2.30 – Introdução de produtos por difusão. [5]

- **Difusão** – técnica baseada na ação da gravidade, podendo os furos ser executados, quer na horizontal, quer inclinados no sentido da base da parede. Nestes furos serão introduzidos tubos associados a garrafas contendo o produto selecionado (figura 2.30).

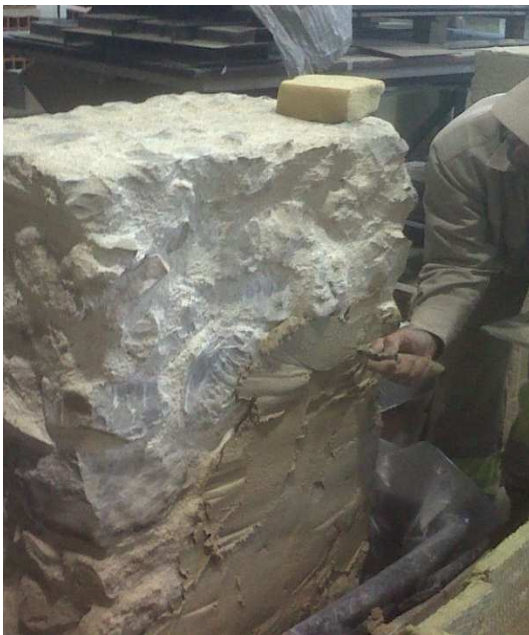
Figura 3.27 – Aplicação de argamassa.

A espessura média de reboco aplicada numa das faces de maior área do provete (designada face “A”) equivaleu a 0,03 m, conforme ilustram as figuras 3.27 e 3.28.

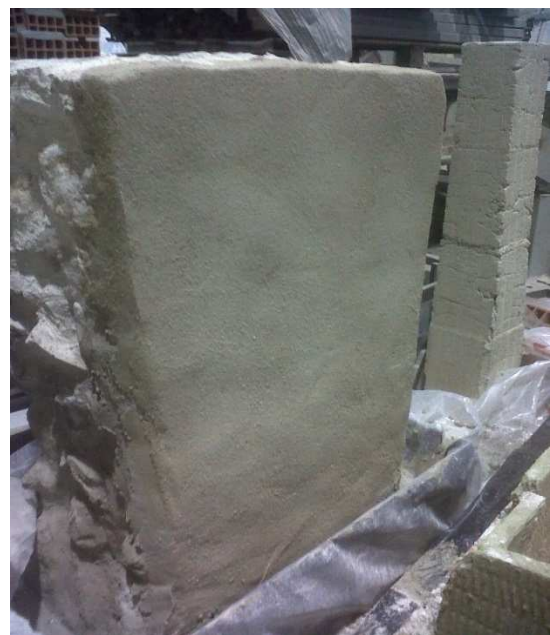
Figura 3.28 – Reboco com 0,03 m de espessura média na face de maior dimensão (face “A”).

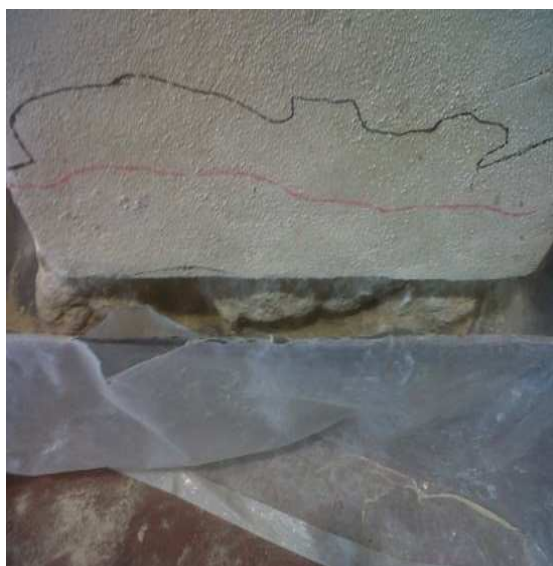
Figura 3.33 – Pormenor de corte do reboco na base do provete

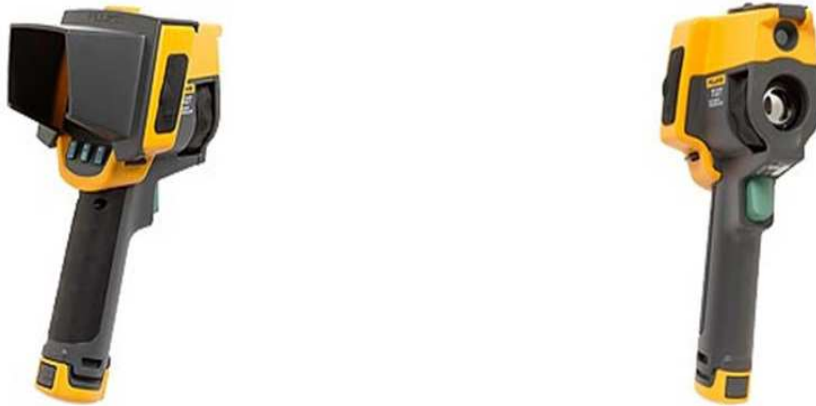
Figuras 3.43 e 3.44 – Câmara termográfica “Fluke” TIR 27 (IR Fusion Technology).

Em seguida apresenta-se uma sequência de figuras ilustrativas dos equipamentos utilizados no processo de controlo regular e aferição das diferentes alturas de humidade ascensional nas superfícies do provete com camada de reboco, desde a figura 3.43 à figura 3.48.

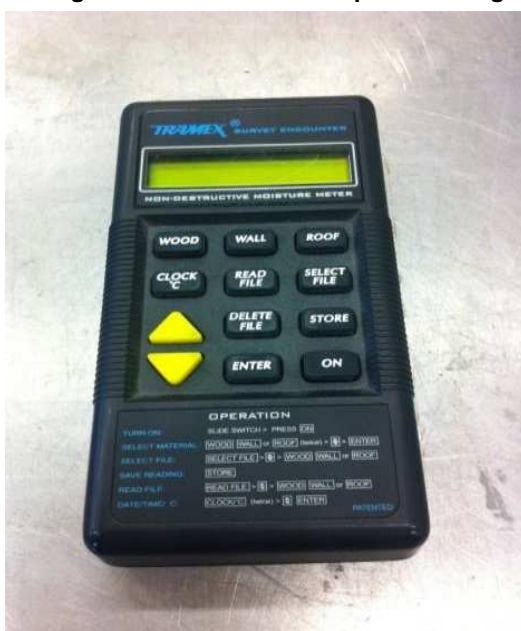
Figura 3.47 – Humidímetro de contacto “Tramex”.

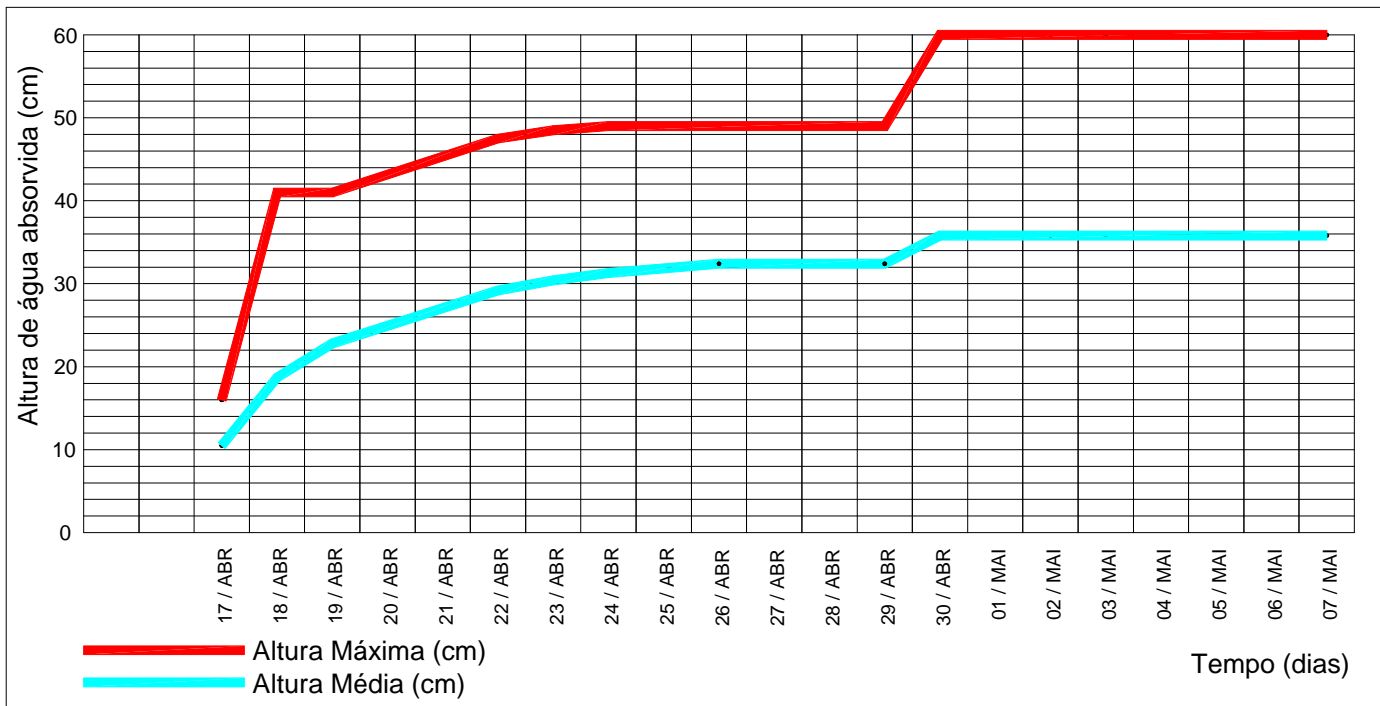
Figura 4.11 — Face “B” / Tipologia 1.b) em câmara controlada (de 17/04/2013 a 07/05/2013).

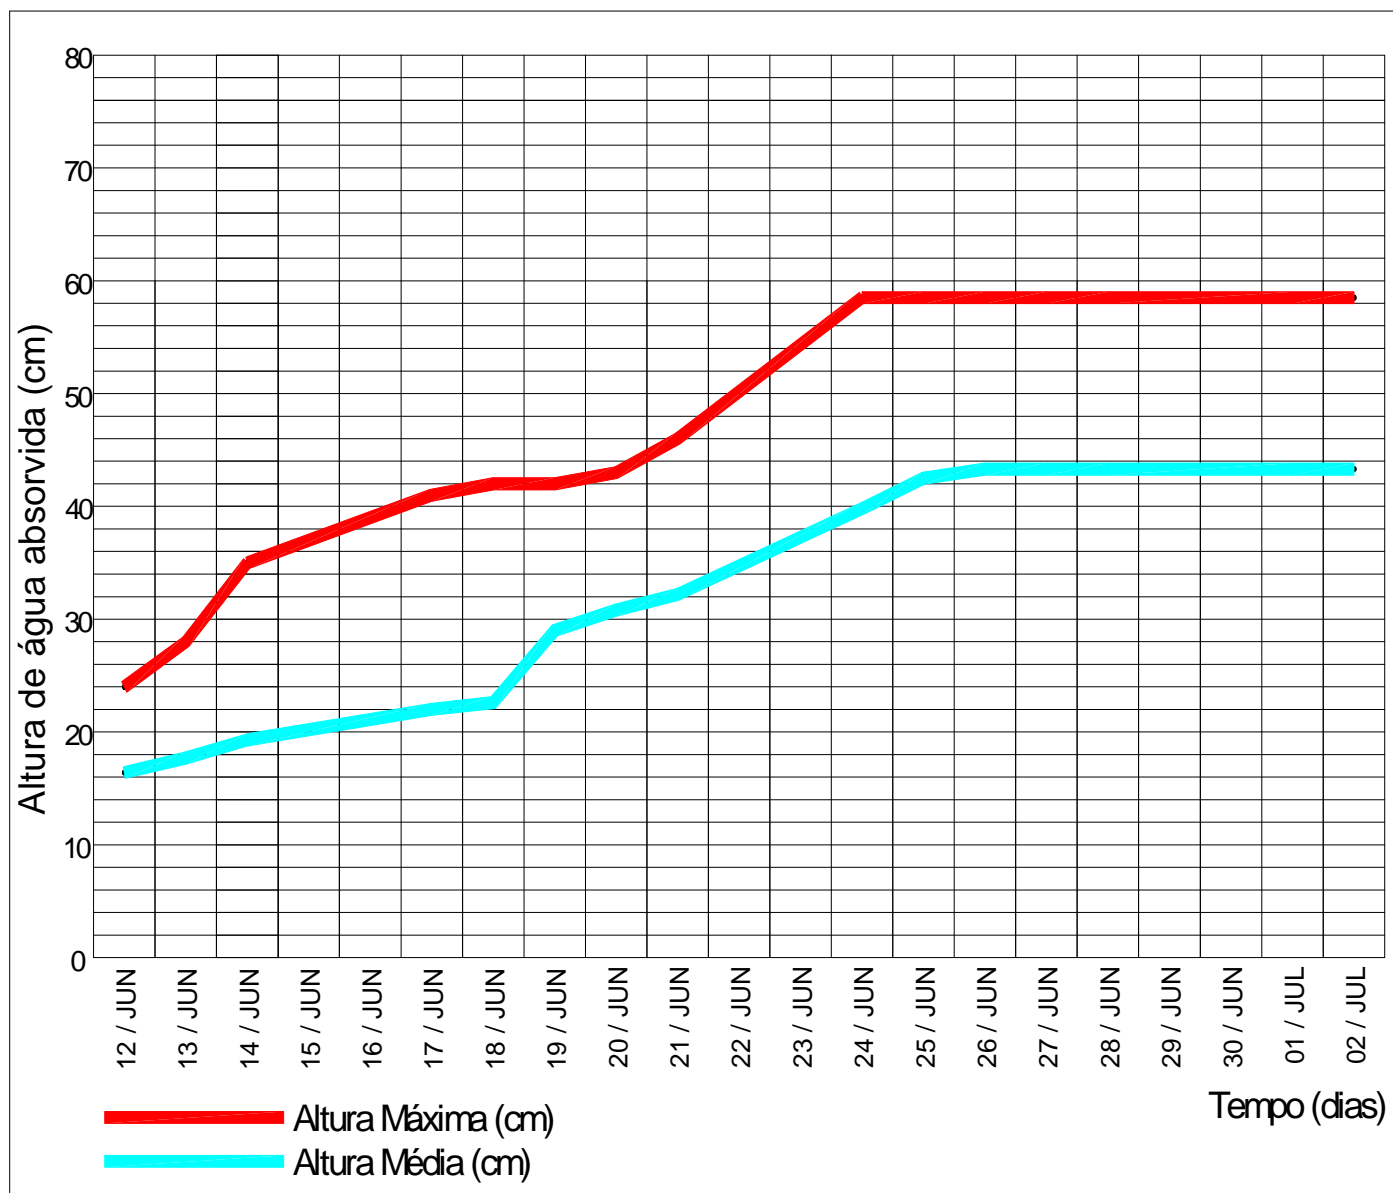
Figura 4.54 — Face “A” / Tipologia 3 em câmara controlada (de 12/06/2013 a 02/07/2013).

Data	21/06	24/06	25/06	26/06	27/06	28/06	01/07	02/07
Horas	12:45	16:30	16:00	10:45	11:15	14:00	10:15	10:00
Altura máxima por capilaridade na face “A” (cm)	46,0	58,5	58,5	58,5	58,5	58,5	58,5	58,5
Altura média por capilaridade na face “A” (cm)	32,2	39,8	42,5	43,3	43,3	43,3	43,3	43,3
Área das humidades ascensionais na face “A” (cm ²)	1.033	1.490	1.649	1.700	1.700	1.700	1.700	1.700
Nível de água na tina após recarga (cm)	7,5	7,5	7,5	7,5	7,5	7,5	7,5	7,5

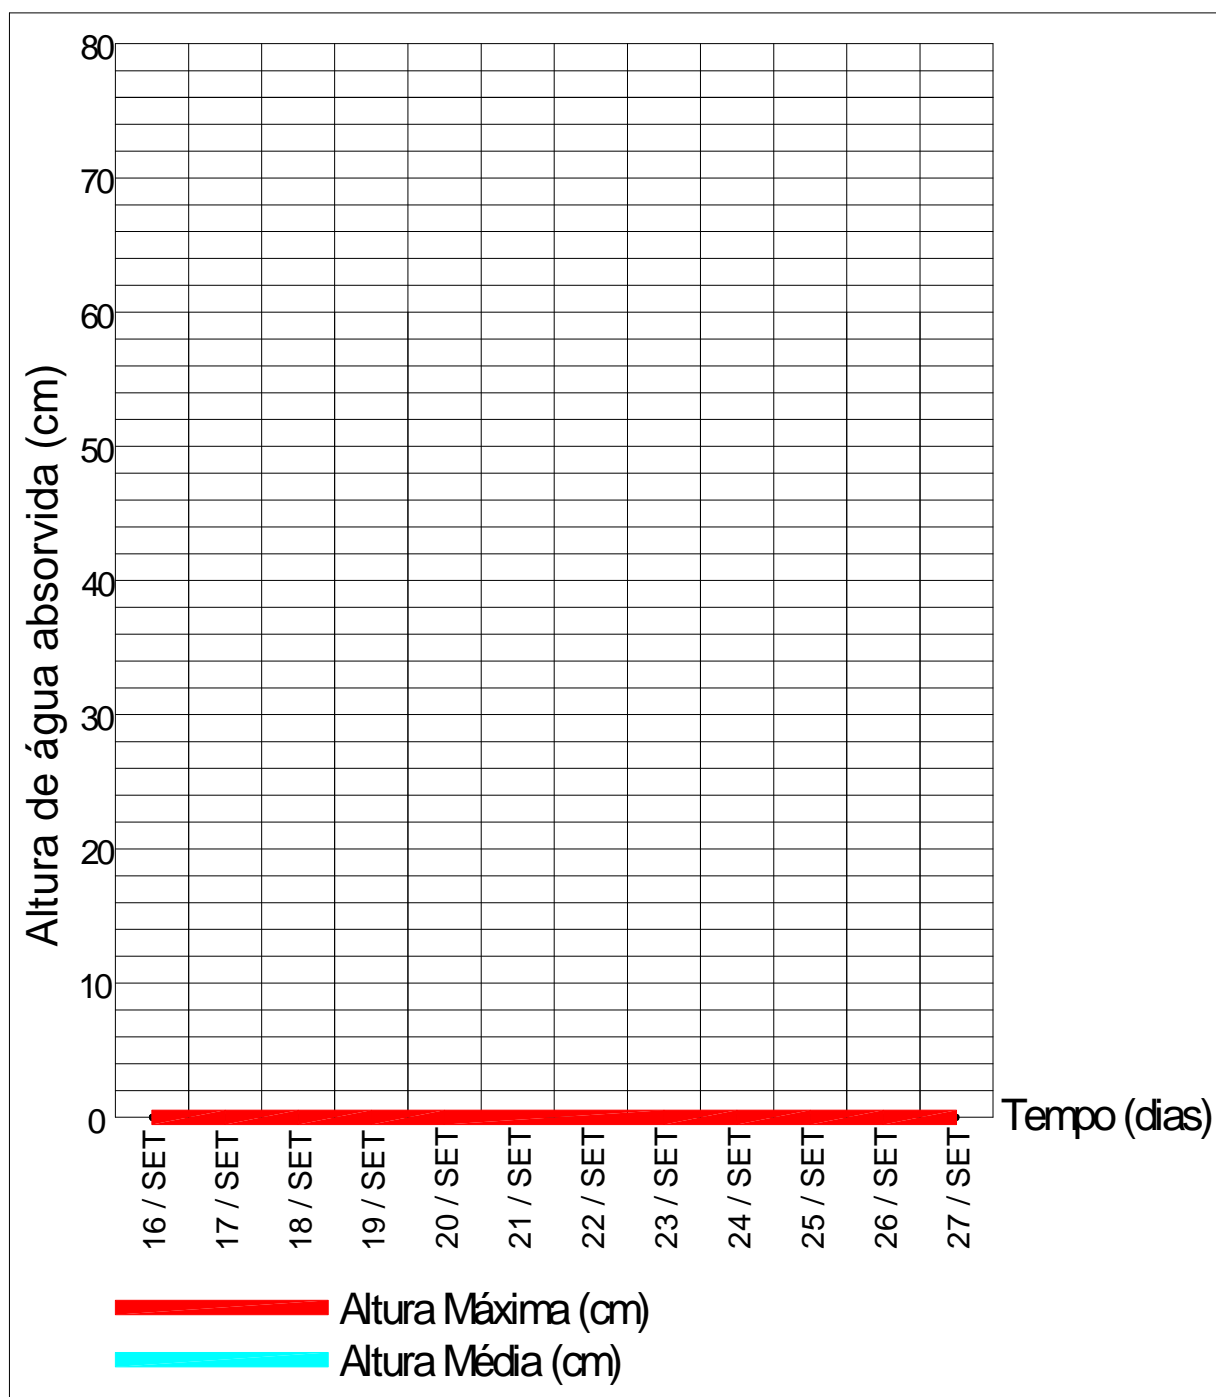
Figura 4.80 — Face “B” / Tipologia 4 em câmara controlada (de 16/09/2013 a 27/09/2013).
