Alterações morfológicas induzidas pelo alargamento da foz de
um afluente numa confluência fluvial

Dissertação para obtenção do Grau de Mestre em

Engenharia Civil

Maio 2015

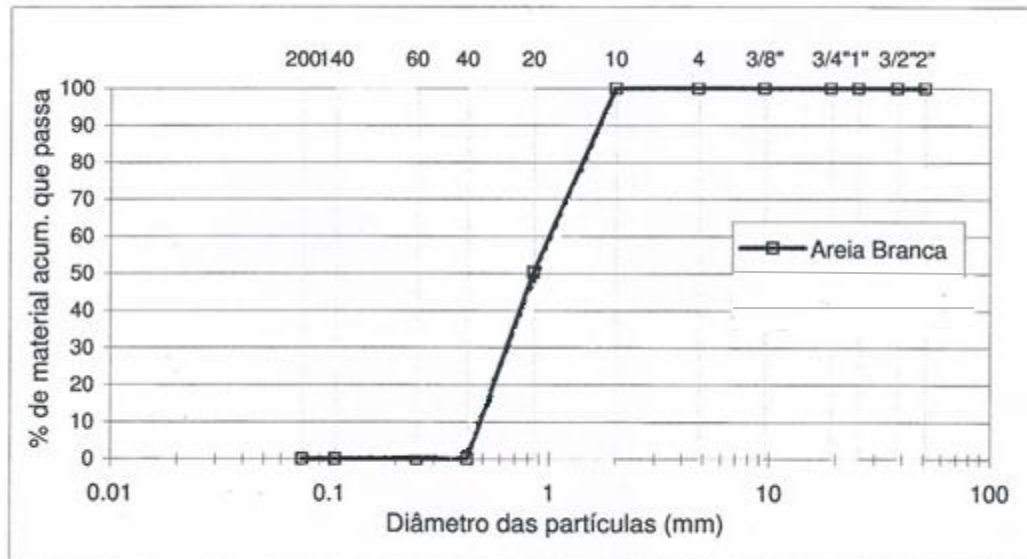
Figura 3.1: Curva granulométrica da areia utilizada nos ensaios.

Na Figura 3.1, apresenta-se a curva granulométrica da areia utilizada nos ensaios.

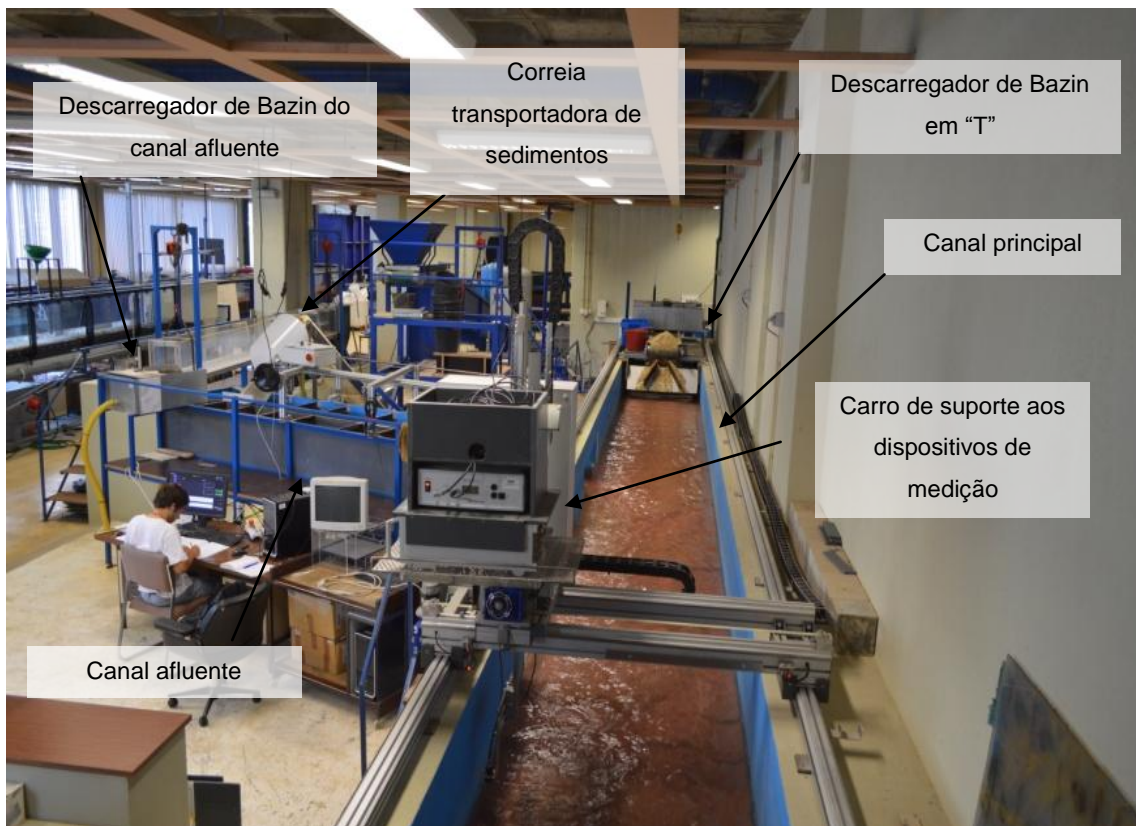
Figura 3.3: Aspecto geral da instalação laboratorial.

A Figura 3.3 oferece uma visão geral da instalação laboratorial, sendo possível identificar os canais confluentes, os sistemas de alimentação em caudal sólido e caudal líquido do canal afluente e vários dispositivos de medição.

Por cima do reservatório de montante, foi instalado um tapete rolante (Figura 3.3, 3.5 b), movido por um motor, onde se colocava a areia que alimentava o canal principal. Esta caía do tapete e era encaminhada por uma rampa de madeira (Figura 3.3, 3.5 b,c) inclinada a 45° na direcção de jusante do canal, complementada com dois septos que garantiam uma repartição razoavelmente uniforme do caudal sólido em toda a largura do canal. Junto do tapete rolante existia um descarregador de Bazin em forma de “T”, onde os sedimentos provenientes de jusante, através de um circuito de recirculação, eram depositados o que permitia a pesagem dos mesmos e, conseqüentemente, o controlo do ensaio.

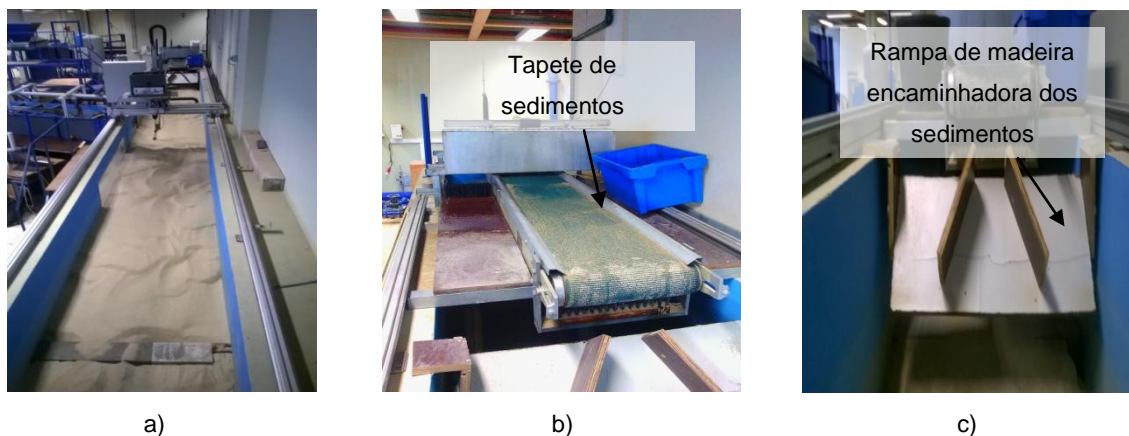
Figura 3.5: a) imagem de pormenor do bloco de betão que forma a secção de jusante da caixa de sedimentos; b) visão global da parte de montante do canal principal com o descarregador Bazin em T e tapete rolante; c) tapete rolante e rampa de madeira.

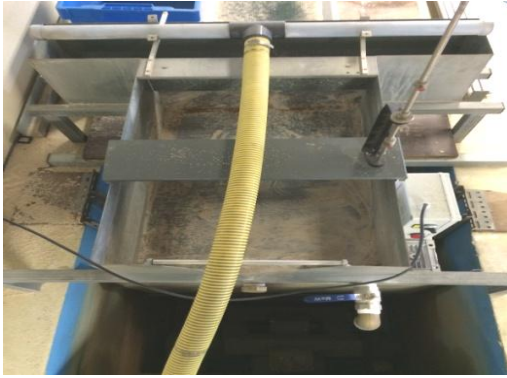
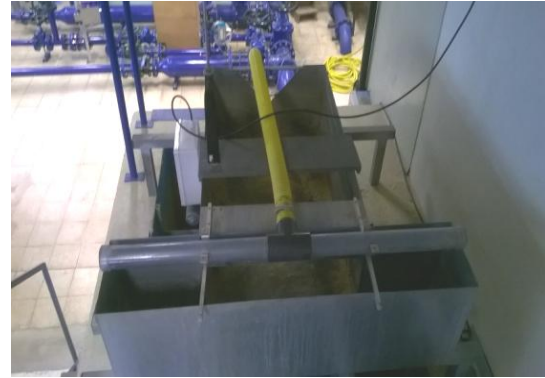
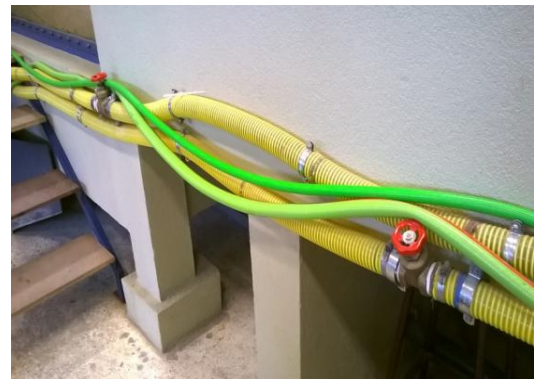
Figura 3.7: a) descarregador Bazin em T (visto de montante); b) descarregador Bazin em T (visto de jusante); c) descarregador Bazin instalado na parte de montante do canal afluente; d) tubagens dos circuitos de recirculação de água e sedimentos.

O canal afluente é alimentado em água pelo descarregador Bazin (Figura 3.7 c) e em sedimentos por uma tela transportadora de sedimentos. Esta tela tem 5,0 m de comprimento e 0,3 m de largura (Figura 3.8 a,b) e desloca-se com uma velocidade controlada por um regulador de velocidade (Figura 3.8 c). Para evitar que os sedimentos se aglomerem na rampa descendente de alimentação do canal afluente (Figura 3.8 b), fornece-se um caudal líquido muito pequeno, o qual garante o escorregamento regular da areia para a secção de montante do canal afluente.

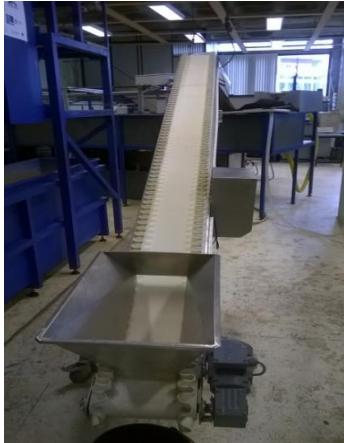
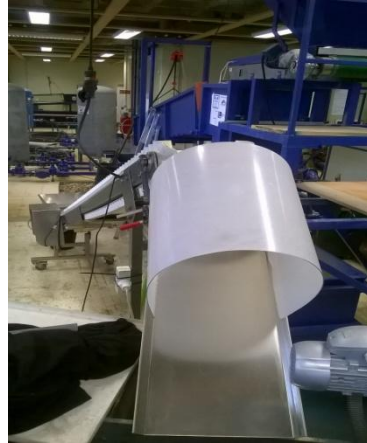
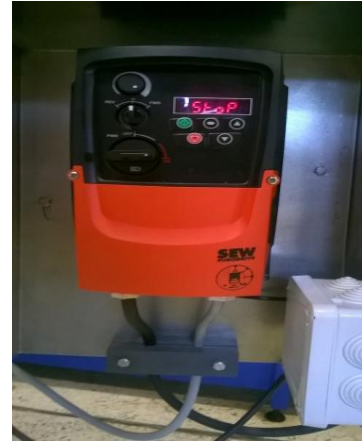
Figura 3.8: a) tela de alimentação de sedimentos do canal afluente; b) tela de alimentação de sedimentos do canal afluente e rampa descendente; c) regulador de velocidade da tela de alimentação de sedimentos.

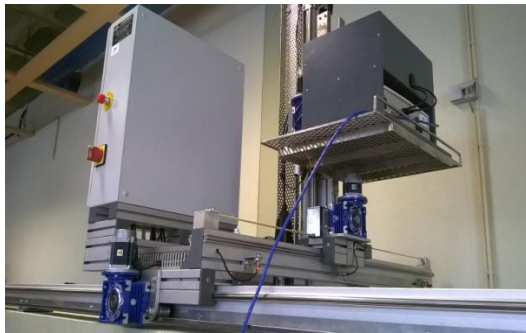
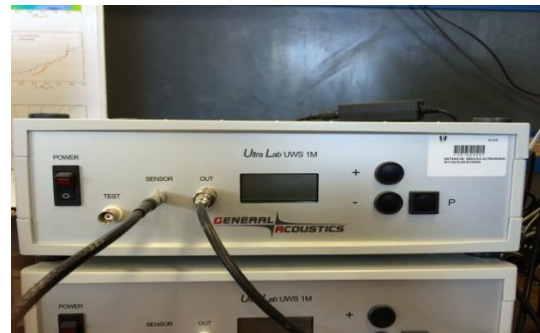
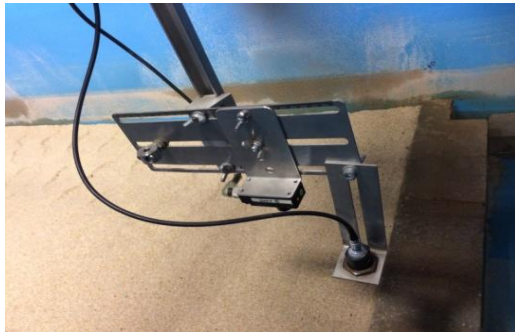
Figura 3.10: a) imagem de pormenor do braço metálico amovível (n^o 1); b) pormenor da parte de jusante do canal afluente em que se observa o eixo metálico de suporte (carril); c) pormenor da parte de montante do canal afluente em que constam o motor de alimentação (n^o2), o eixo metálico de suporte (n^o3) e o descarregador Bazin (n^o4).

As medições no canal afluente efectuavam-se através de sondas acopladas a um braço metálico amovível (Figura 3.10 a, b). Este último apoia-se num suporte móvel que se desloca ao longo de um carril instalado sobre o canal afluente (Figura 3.10 b, c). O deslocamento do suporte móvel (movimento em X) é garantido por um motor acoplado ao referido eixo metálico na extremidade de montante do canal afluente (Figura 3.10 a, c). O eixo metálico pode ser deslocado transversalmente com o auxílio de um sistema de eixos e cremalheiras actuável por um volante (movimento em Y). O suporte móvel pode ser ajustado verticalmente, o que confere ao conjunto mobilidade segundo Z.

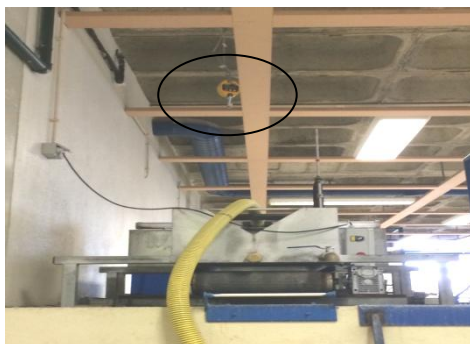
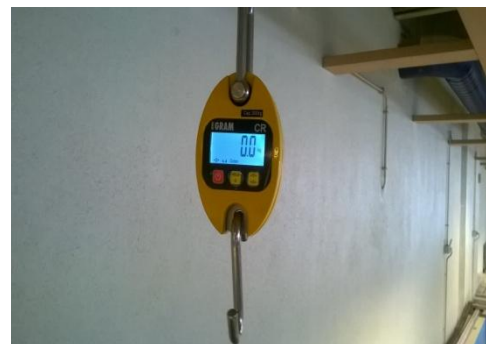
Figura 3.12: a) potenciómetro suspenso pelo cabo de aço; b) imagem de pormenor do potenciómetro.

O caudal sólido que saía da tremonha de recolha de sedimentos, entendido como o caudal sólido que circula no canal principal a jusante da confluência, era quase instantaneamente transferido para o Bazin em T colocado sobre o reservatório de montante do canal pelo sistema de bombagem já referido. A areia decantava no interior do Bazin. Daí era regularmente retirada, colocada num balde e pesada num potenciómetro suspenso do tecto do laboratório (Figura 3.12 a, b). A pesagem permitiu estabelecer o caudal sólido em circulação nos canais.

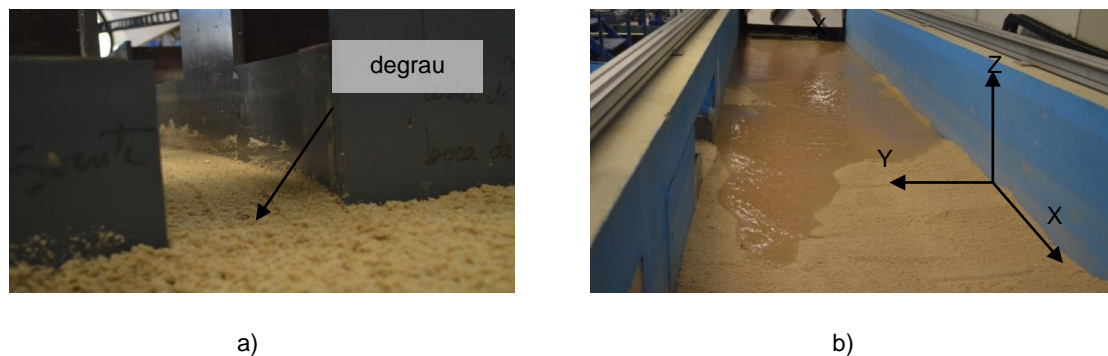
Figura 3.13: a) confluência entre canais em que se observa a presença do degrau; b) canal principal durante a fase de enchimento do canal.

Uma vez preparados os fundos dos canais, enchiam-se lentamente os canais com água (Figura 3.13 b), com um caudal entre 3 l/s e 5l/s, tendo as topografias de ambos os canais sido levantadas antes do início de cada ensaio ($t = 0$ h), com os canais cheios. No decurso do ensaio, realizaram-se outras medições da topografia após uma hora de ensaio ($t = 1$ h), após quatro horas ($t = 4$ h) para o ensaio de referência, após sete horas ($t = 7$ h), após dez horas ($t = 10$ h) para o ensaio com alargamento, e quando o sistema atingia o equilíbrio, o que aconteceu após doze horas de teste ($t = 12$ h). A medição da topografia obrigava sempre à interrupção do ensaio, uma vez que o dispositivo de medição (sensor do Mini-Echo-sounder) tinha de ser submergido por aumento do nível de água.

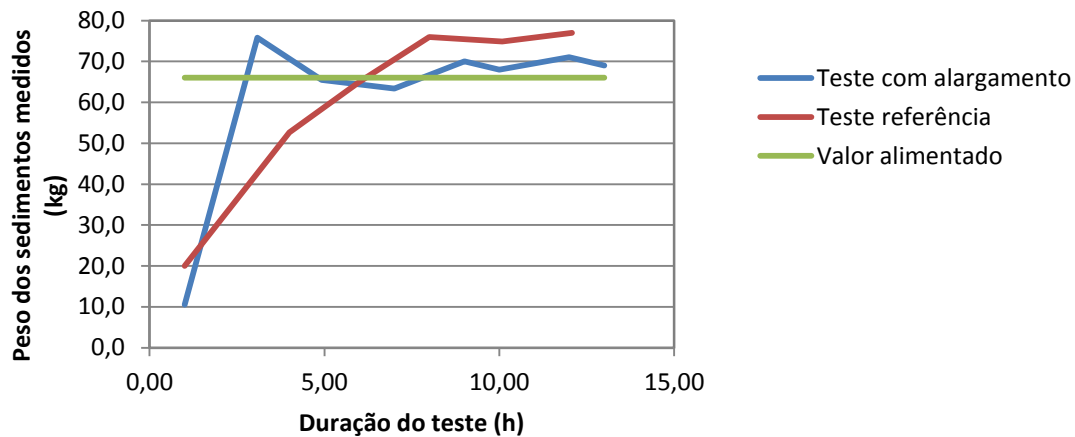
Figura 3.14: Gráfico da evolução do peso dos sedimentos medidos ao longo da duração dos testes.

A medição das referidas variáveis (topografia, nível de água e caudal sólido) era crucial para o desenrolar dos ensaios, na medida em que se considerou que o equilíbrio dinâmico se estabelece quando a quantidade de sedimentos de saída era praticamente igual à quantidade de sedimentos à entrada, ou seja, quando o rácio entre a quantidade de sedimentos recolhida no descarregador Bazin em T era superior ou igual a 90% da quantidade fornecida ao sistema.

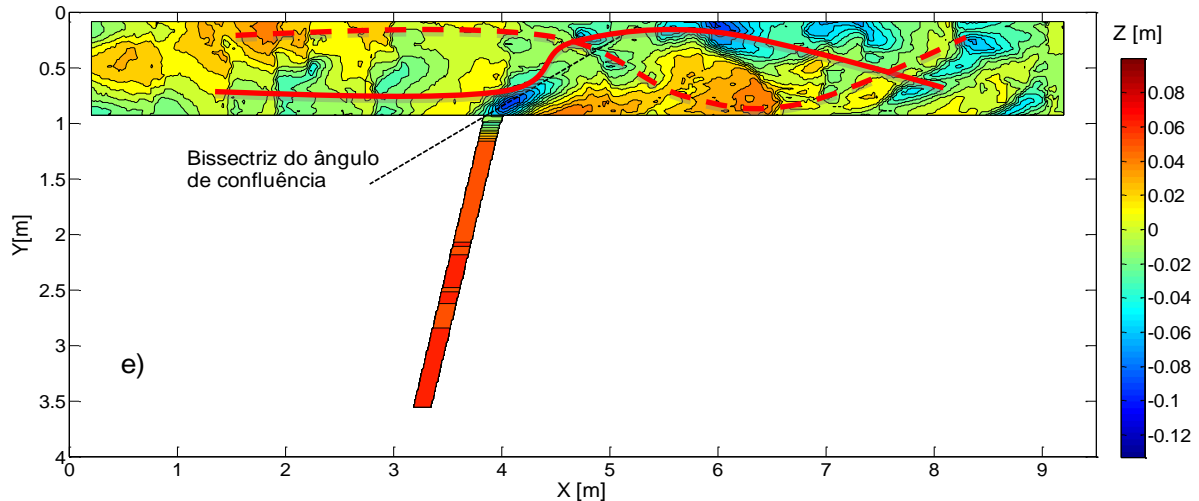
Figura 4.7: Topografia do fundo do canal para $T = 12$ h.

Por outro lado, as cavidades de erosão registadas ao longo do ensaio encontravam-se localizadas aproximadamente nos mesmos locais nos diferentes registos horários. Essas localizações formavam uma configuração (em planta) em arco, coincidente com a zona de maiores velocidades do escoamento mas também com a zona de deflexão do escoamento.

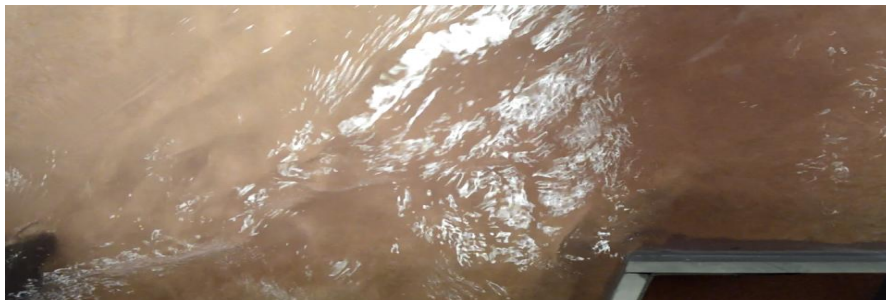
Figura 4.9: Imagem de pormenor da foz do afluente.

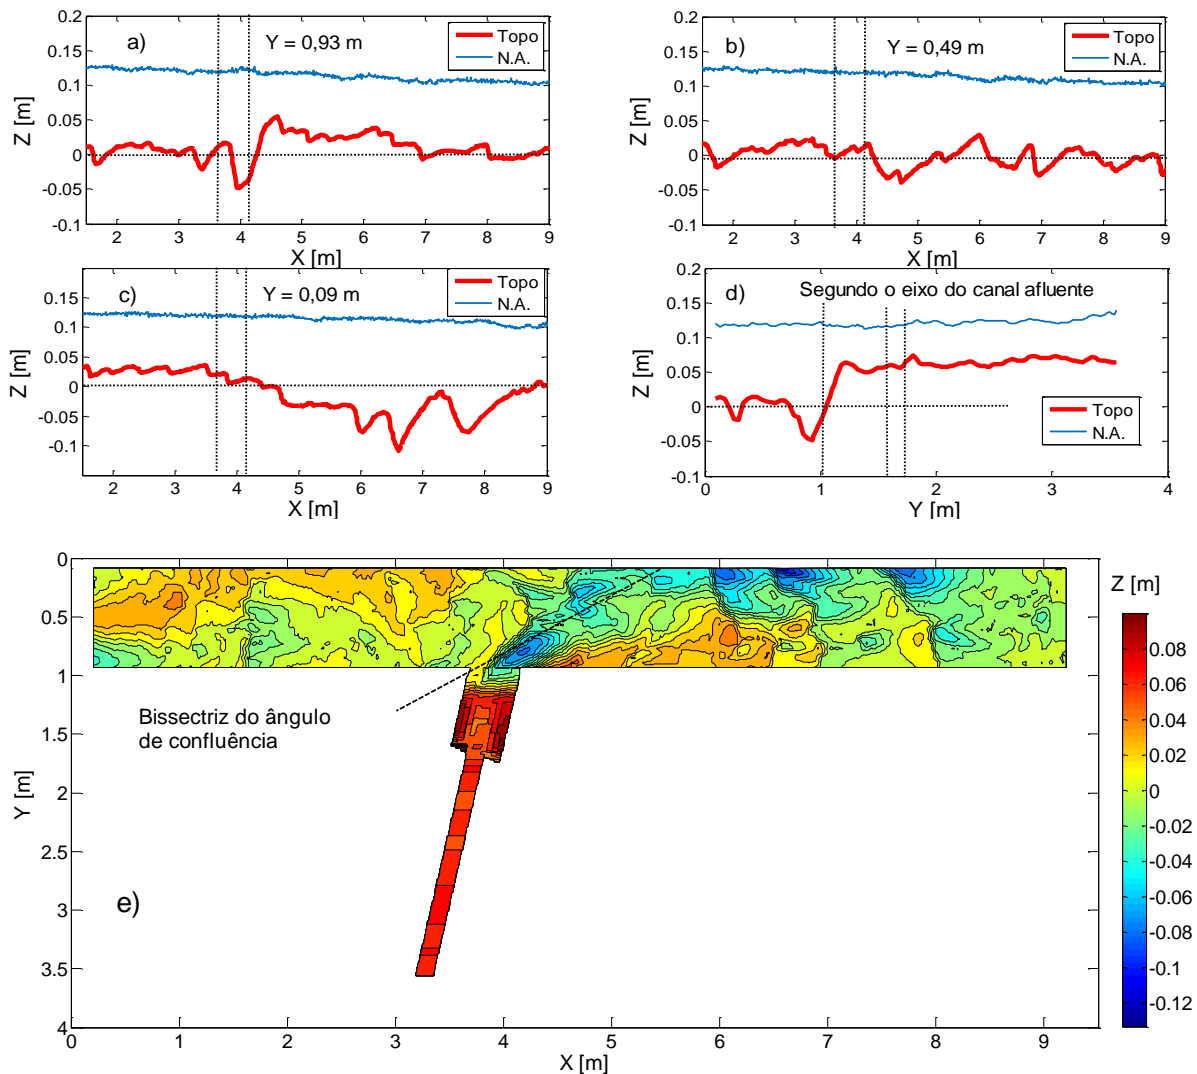
Figura 4.11: Perfis longitudinais do fundo e da superfície livre para $T = 10$ h e para a) $Y = 0,93$ m, b) $Y = 0,49$ m, c) $Y = 0,09$ m, d) segundo o eixo do canal afluente e e) topografia do fundo do canal.

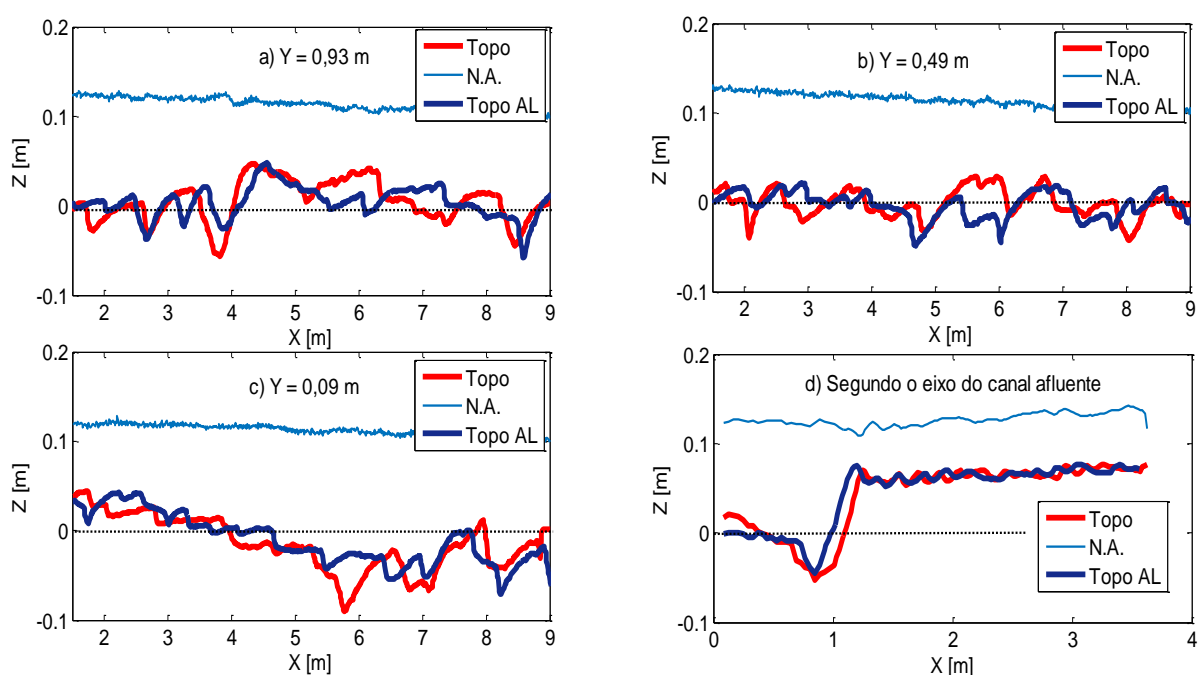
Figura 4.13: Perfis longitudinais do fundo e da superfície livre (²) para $T = 12$ h, nas configurações de referência e alargada, para a) $Y = 0,93$ m, b) $Y = 0,49$ m, c) $Y = 0,09$ m, d) segundo o eixo do canal afluente e e) topografia do fundo do canal.

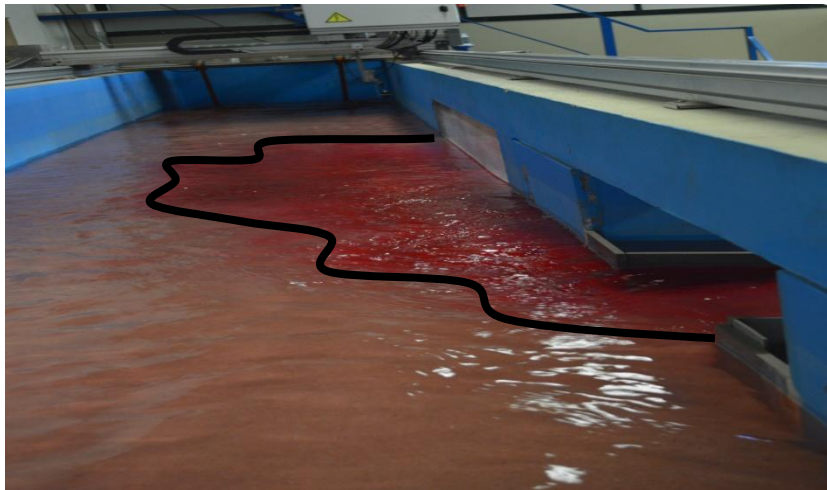
Figura 4.15: Imagem dos escoamentos confluentes com presença de corante.

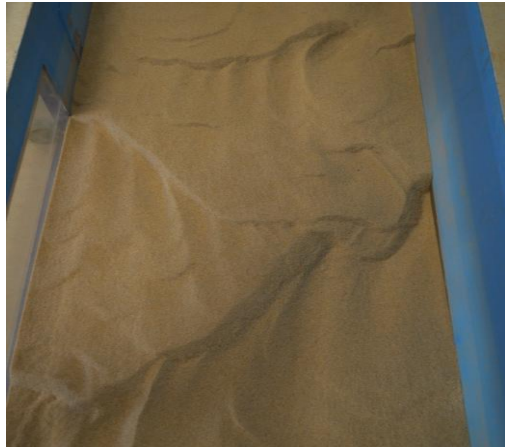
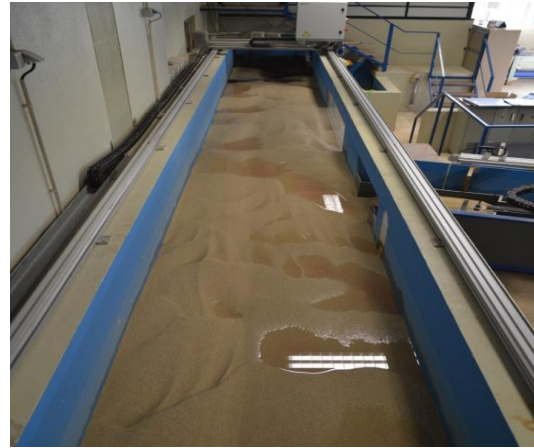
Figura 4.18: Formas do fundo no canal principal a) para a configuração de referência e b) para a configuração alargada

Finalmente devem ser assinaladas formas do fundo particulares registadas tanto no ensaio de referência como no ensaio com configuração largada que se caracterizavam pela existência de semi-cilindros justapostos visíveis nas Figuras 4.18.a e 4.18.b.

A disposição espacial destas formas permitiu conjecturar que a origem das mesmas se encontra na existência de vórtices helicoidais com eixo horizontal segundo a direcção do canal principal. Ao embaterem, os vórtices levantam material sólido do fundo do canal formando as cristas observáveis na Figura 4.18 que definem os referidos semi-cilindros.

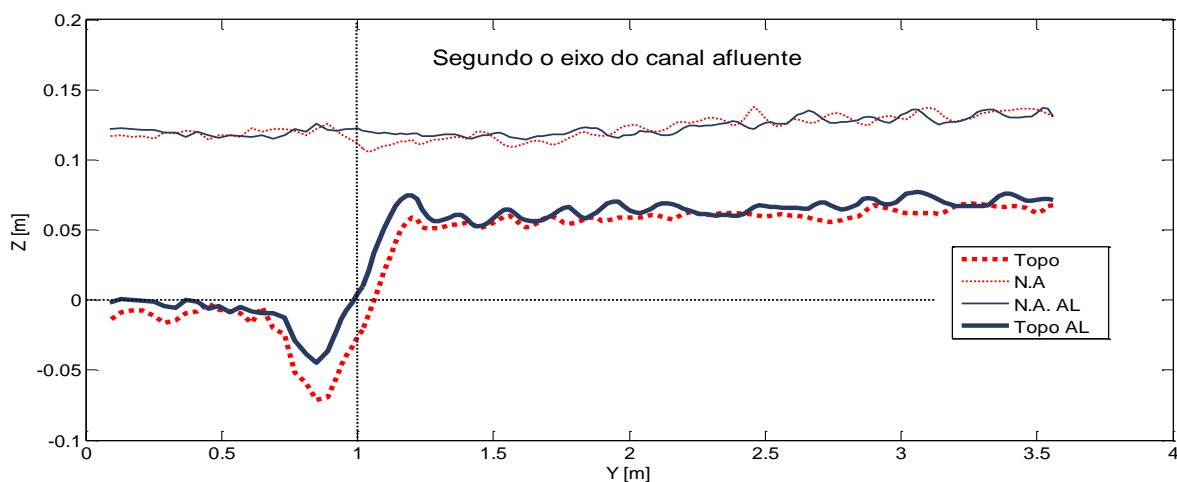
Figura 5.4: Registo topográfico dos ensaios de referência e de configuração alargada na fase de equilíbrio ⁽³⁾.

O alargamento da foz do canal afluente levou a um aumento generalizado da cota do fundo deste canal e também da cota do canal principal. A Figura 5.4 é prova disso ao mostrar que, por um lado, a cavidade de erosão é menos marcada e que, por outro, a cota dos canais é mais elevada no ensaio da configuração alargada. Refira-se ainda a maior intrusão do fundo do canal afluente no sentido do canal principal. Esta observação (maior intrusão) corrobora os resultados de Leite Ribeiro (2012) e de Guillén-Ludeña *et al.* (2015) para um ângulo de junção de 90 °.
