**Solução de contenção periférica em meio urbano  
recorrendo a bandas de laje**

Caso de Estudo – Edifício FPM41,  
Av. Fontes Pereira de Melo, 39 a 43, Lisboa

Dissertação para a obtenção do Grau de Mestre em

**Engenharia Civil**

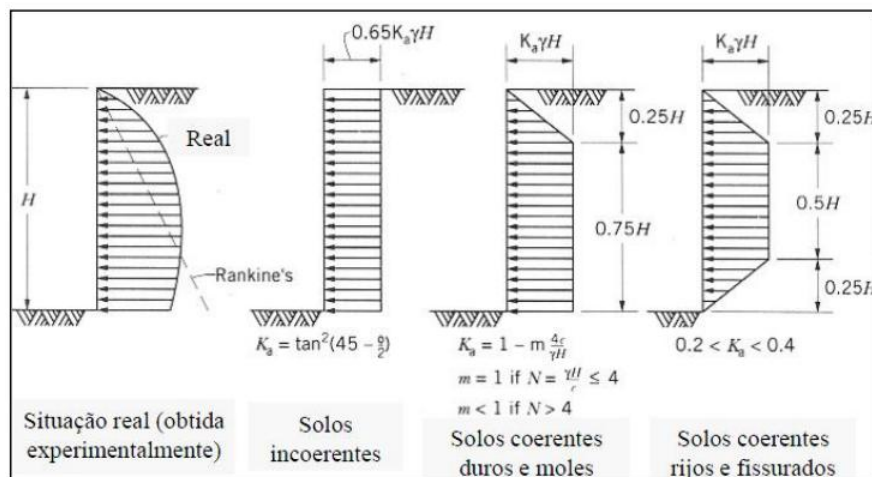
Figura 2.2 Diagramas Terzaghi e Peck (Lopes, 2012).

Após a análise dos referidos casos reais Terzaghi e Peck resumiram os resultados das observações nos diagramas envolventes da Figura 2.2, obtendo diagramas cuja forma e a grandeza podem variar substancialmente na mesma escavação devido a fatores relacionados com o processo construtivo. Estes diagramas foram obtidos a partir de casos reais, contudo hoje em dia são muitas vezes utilizados para o pré-dimensionamento de estruturas flexíveis multi-escoradas. É habitual, no dimensionamento, que as cargas de escoras sejam multiplicadas por fatores de segurança na ordem de 1,2 em solos arenosos e 2,0 em solos argilosos.

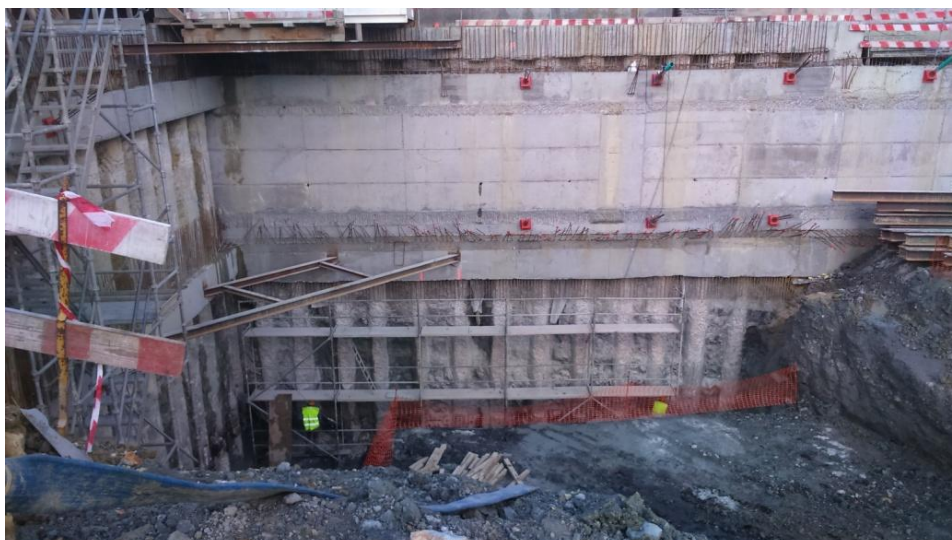
Figura 3.10 Vista do alçado GA com as ancoragens dos níveis 0 e -1 e início da construção da parede.

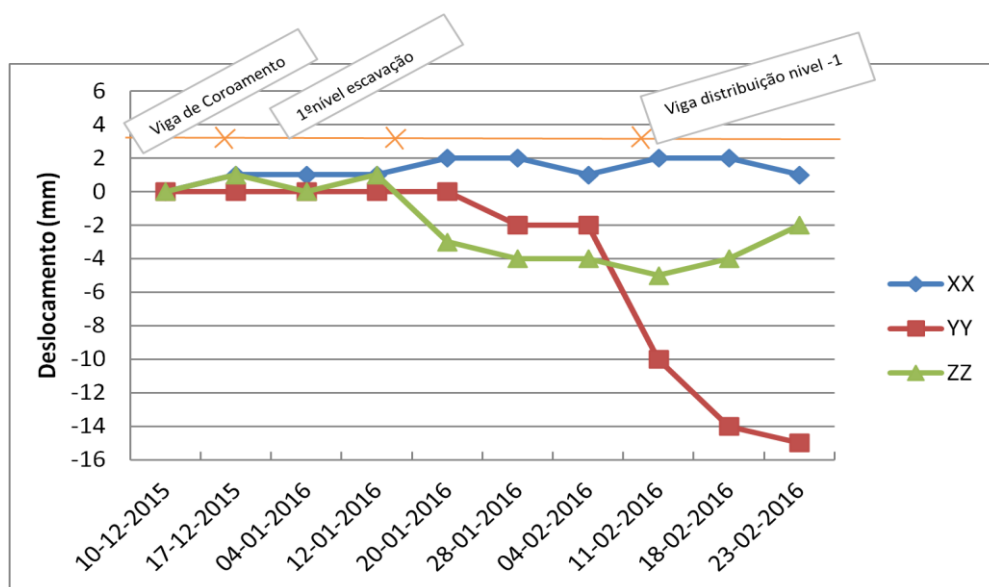
Figura 3.15 Evolução dos deslocamentos no alvo AB1.

Contudo no alvo topográfico AB1 foi possível verificar a evolução dos deslocamentos da cortina em especial a partir de 04 de Fevereiro, sendo que na leitura de 18 de Fevereiro os deslocamentos presentes na cortina chegam a um máximo de 15mm. Estes valores não são corroborados com os dados do alvo topográfico AB2, neste os deslocamentos os deslocamentos em yy evoluem de forma similar aos do alvo AB1 mas os valores não ultrapassam os 7 mm, estando assim dentro dos limites do critério de alerta. A origem destes deslocamentos pode estar relacionada com o facto da escavação junto do alçado ter sido executada sem a prévia construção do apoio (banda de laje) obrigando assim a parede de contenção a estar em consola mais tempo e com um vão maior.

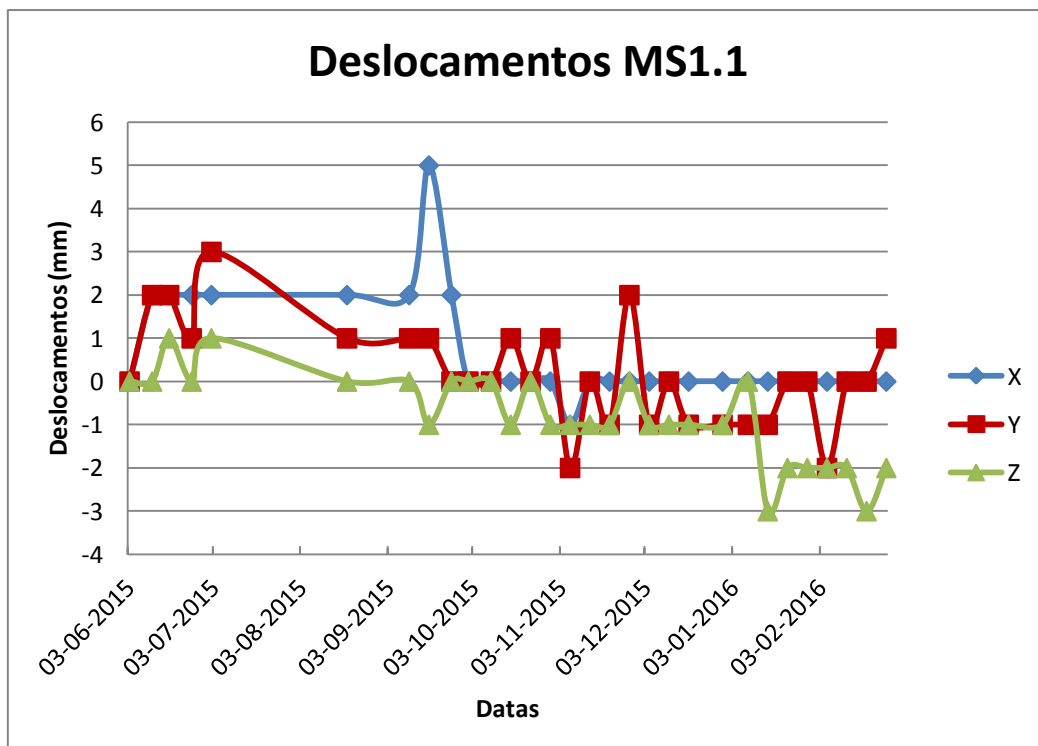
**Figura 3.19** Evolução de deslocamentos na estação MS1.1.

Segundo o eixo yy os deslocamentos não ultrapassam os 5mm, e estes não estão sempre a variar no mesmo sentido, o que é positivo pois significa que o túnel não está a ter um movimento no sentido no colapso.

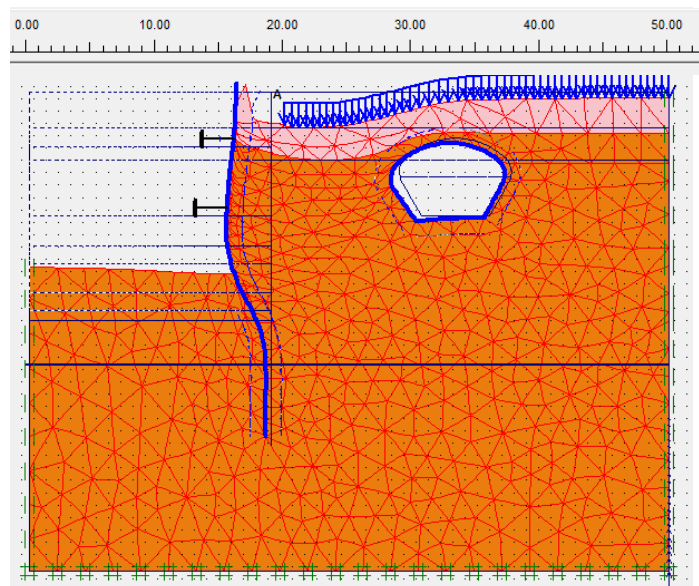
**Figura 4.2** Deformada da parede de contenção no final da escavação.

No sub-programa *Output* é observável a deformada da malha de elementos finitos, como é representado na Figura 4.2.

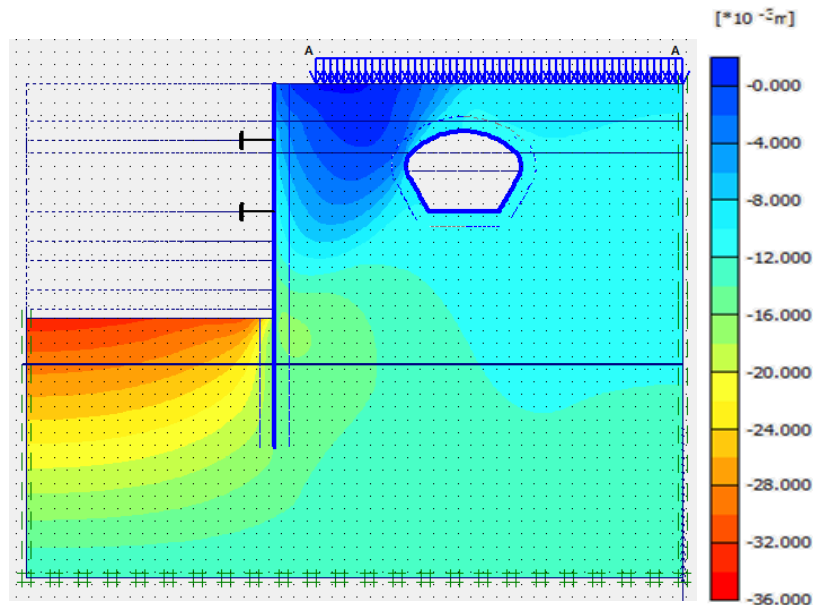
**Figura 4.4** Deformações verticais no final da escavação.

da escavação, o terreno a esta cota sofre um alívio de tensões resultando num movimento “para cima” do solo. Como a localização dos deslocamentos máximos sentidos é a zona mais condicionante para as edificações vizinhas, considera-se que o valor de deslocamentos a tardoz da cortina passarão a ser os mais gravosos. Assim os deslocamentos verticais máximos à superfície do terreno atingem os 27mm a uma distância de 6m da cortina.

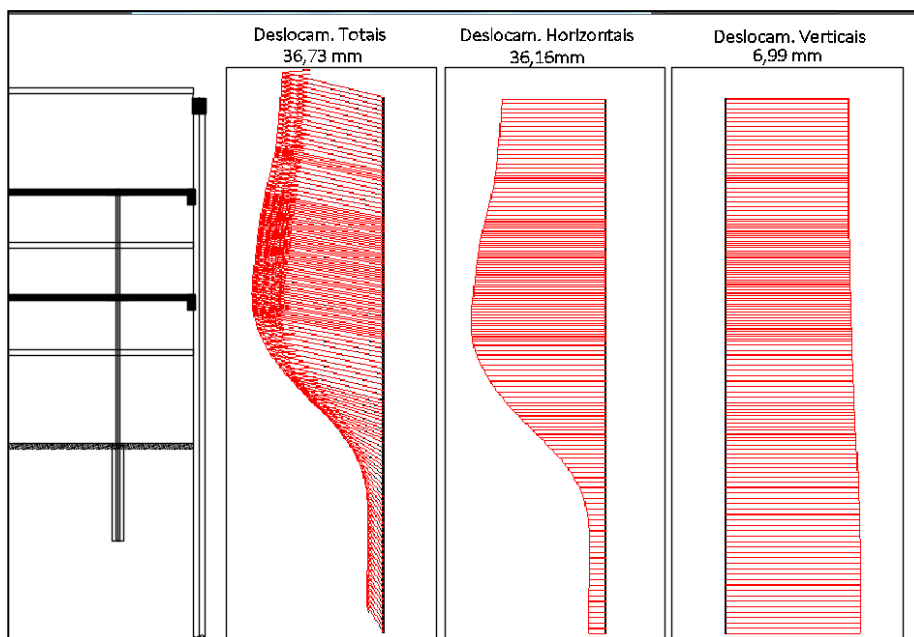
**Figura 4.7** Deslocamentos na cortina no final da escavação.

Para além do estudo dos deslocamentos do solo também são analisados os deslocamentos da cortina no final da escavação, Figura 4.7.

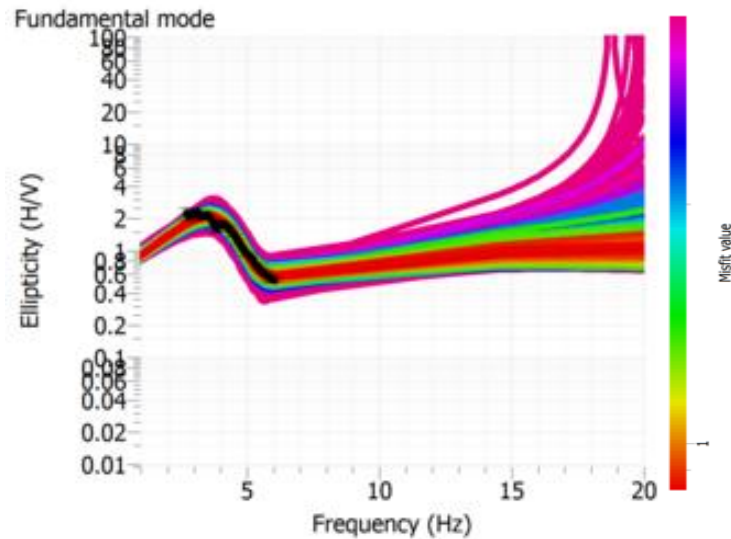
**Figura 4.15** Curva (Frequência- Elipticidade) representativa da elipticidade das ondas Rayleigh, (Gouveia, 2015).

Como é possível ver pela Figura 4.15 a elipticidade das ondas Rayleigh são aplicadas a baixas frequências para se poder estudar as zonas com maior profundidade. A curva relativa às ondas Rayleigh, representada a preto, tem um bom ajustamento a baixas frequências, Figura 4.13.

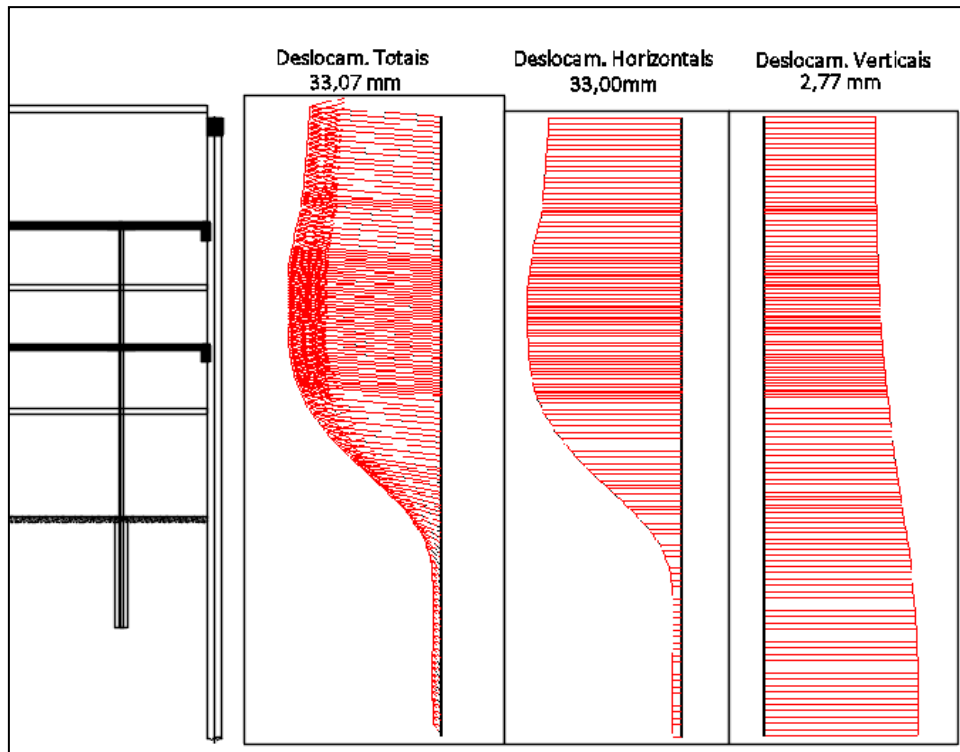
**Figura 4.28** Deslocamentos da cortina no fim da escavação.

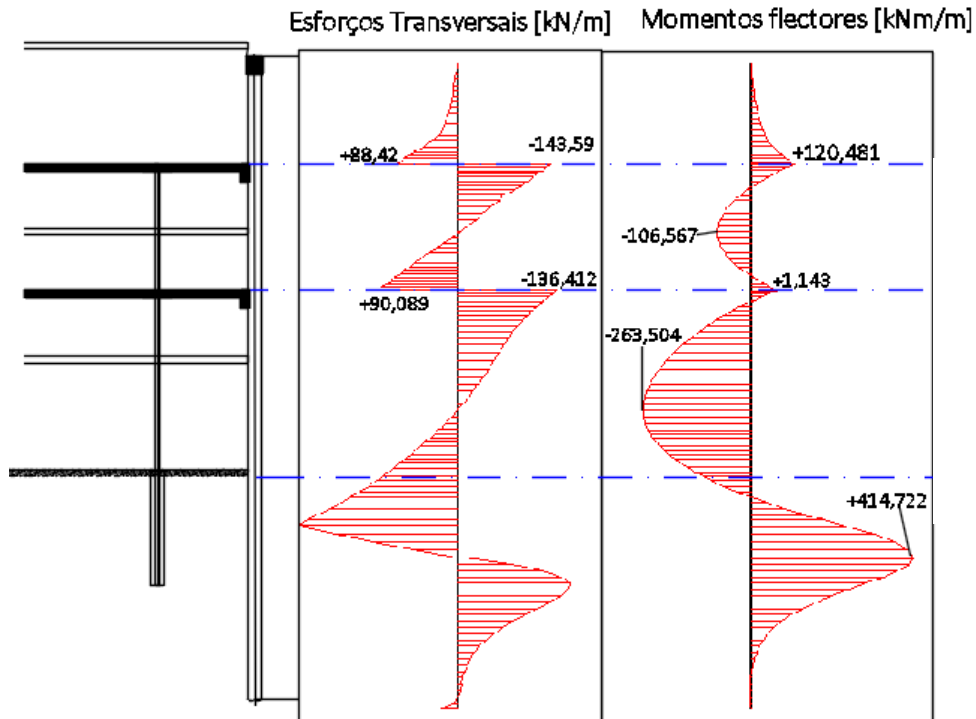
Figura 4.30 Esforços presentes na cortina no fim da escavação.

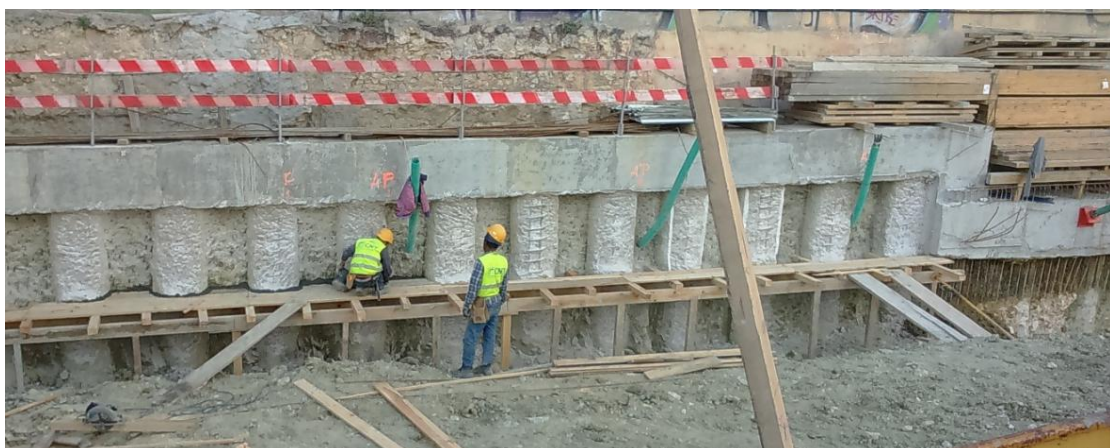
**Figura A. IV 15** – Construção da cofragem para viga de distribuição, secção 1 do alçado GA. À esquerda armadura de espera da secção 2

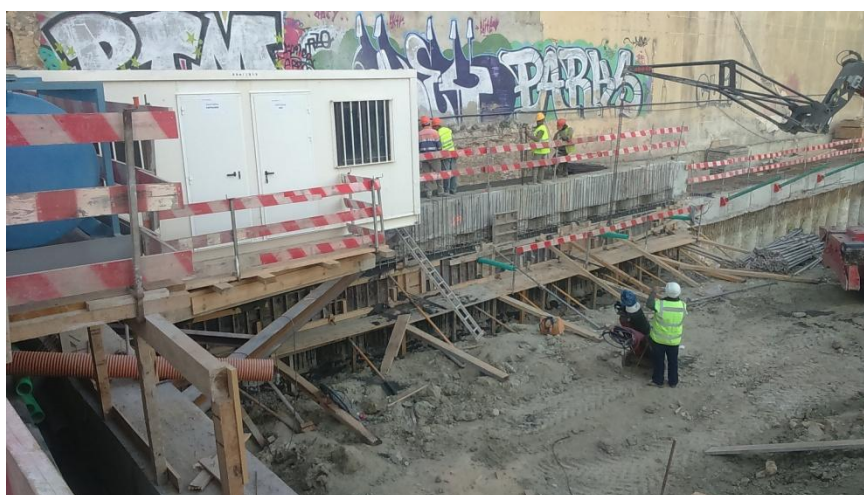
**Figura A. IV 17** – Alçado GA com a cofragem da viga de distribuição e escoramento metálico

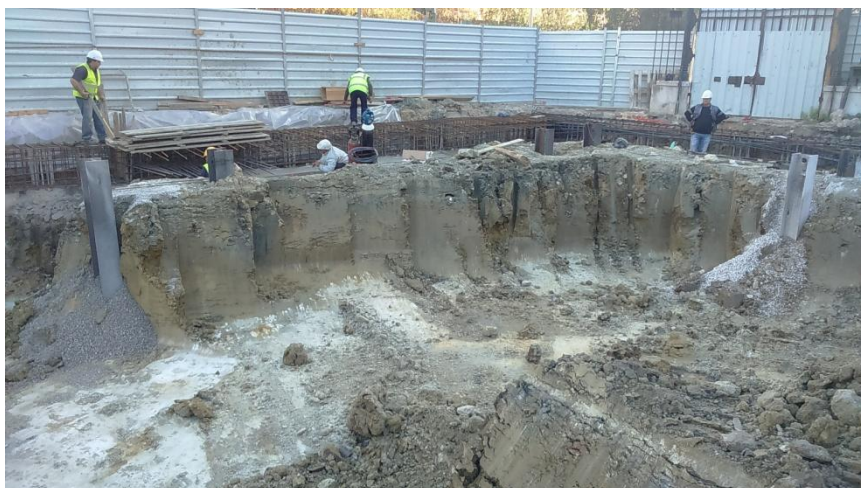
**Figura A. IV 18** - Escavação à volta dos perfis metálicos e viga de distribuição dos alçados AB/BC com armadura à vista

No alçado AB, continuam os trabalhos de construção da viga de coroamento, com as armaduras de espera para a banda de laje a encontrarem-se a 45° para evitar danos nestas devido a contacto com máquinas. Também tem continuado a construção dos perfis metálicos, para suporte das bandas.

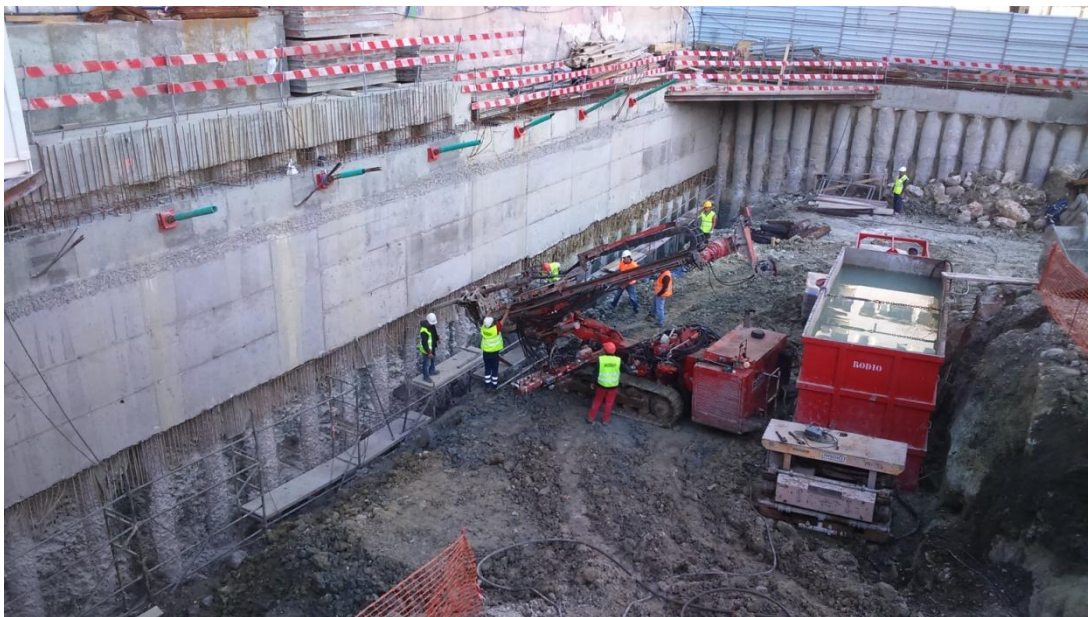
**Figura A. IV 23** – Furação com trado para ancoragens de 2º nível do alçado GAI

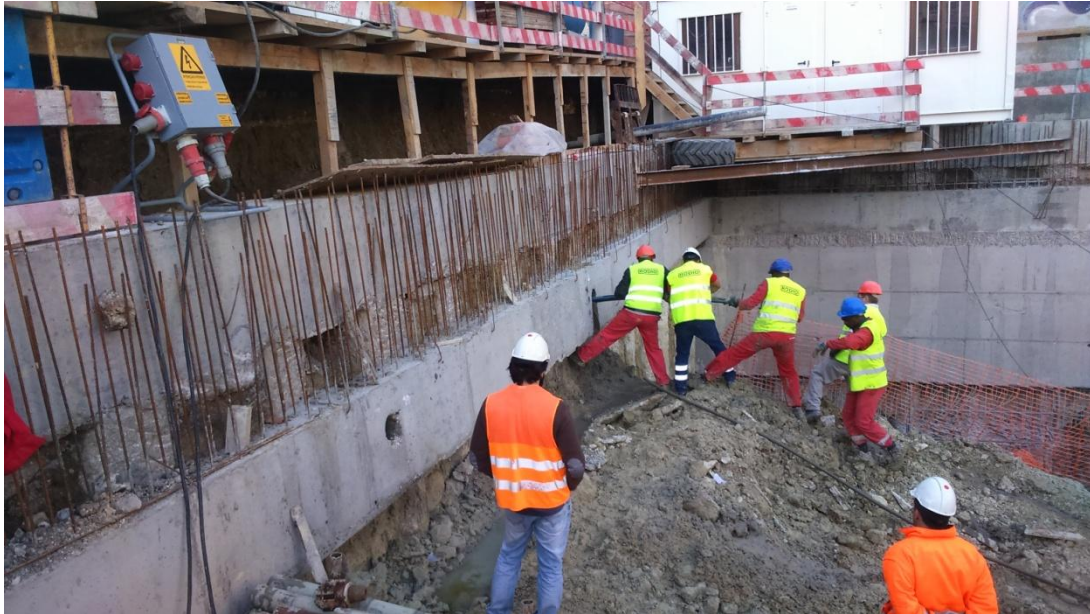
**Figura A. IV 24** – Colocação manual dos cabos das ancoragens de 1º nível do alçado FG

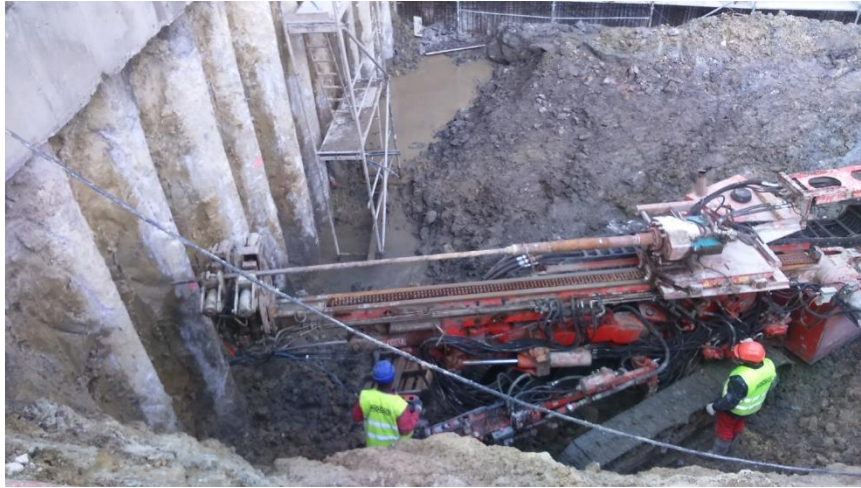
**Figura A. IV 26** – Trabalhos de colocação de drenos sub-horizontais no 2º nível no alçado FG

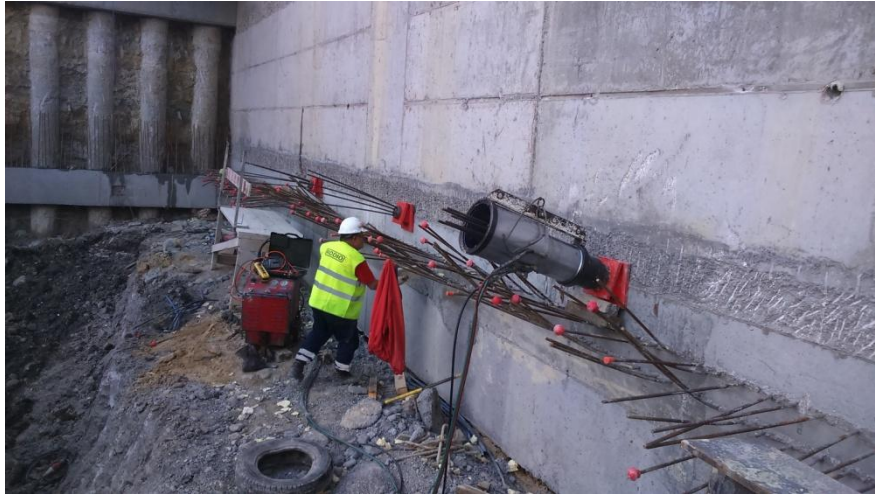
**Figura A. IV 30** - Colocação do macaco hidráulico para posterior tensionamento de ancoragens de 2º nível

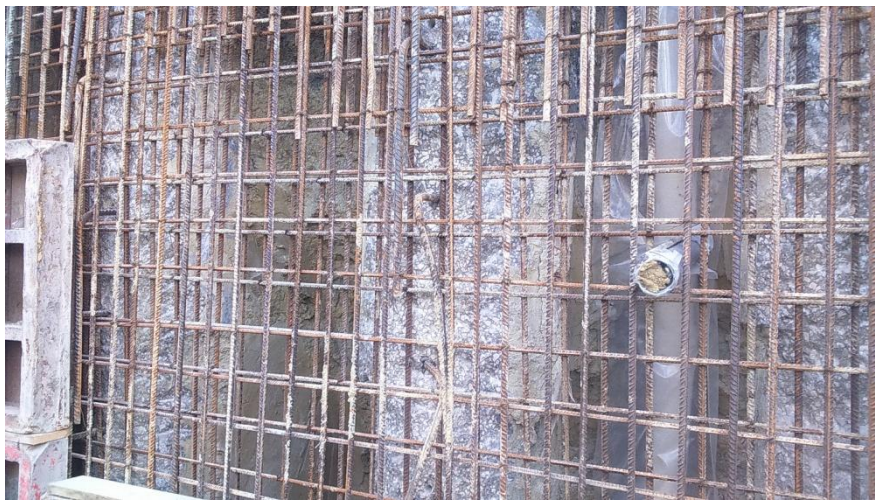
**Figura A. IV 31** - Pormenor da armadura e dreno vertical a montante desta no alçado BC
