Soluções de contenção periférica em centros urbanos condicionados pela envolvente

Caso de estudo: Túnel de acesso ao edifício FPM41

Dissertação para obtenção do Grau de Mestre em

Engenharia Civil

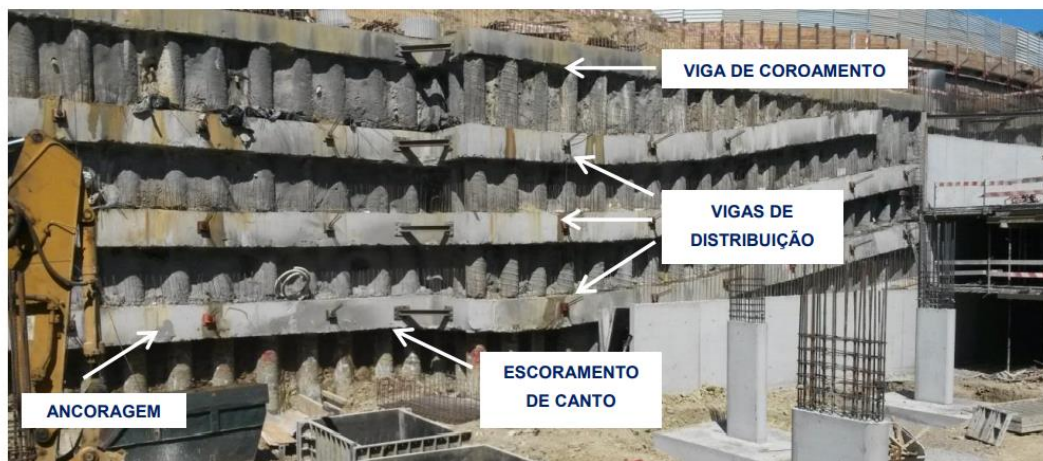
Figura 3 (retirada de [8]): Elementos constituintes da cortina

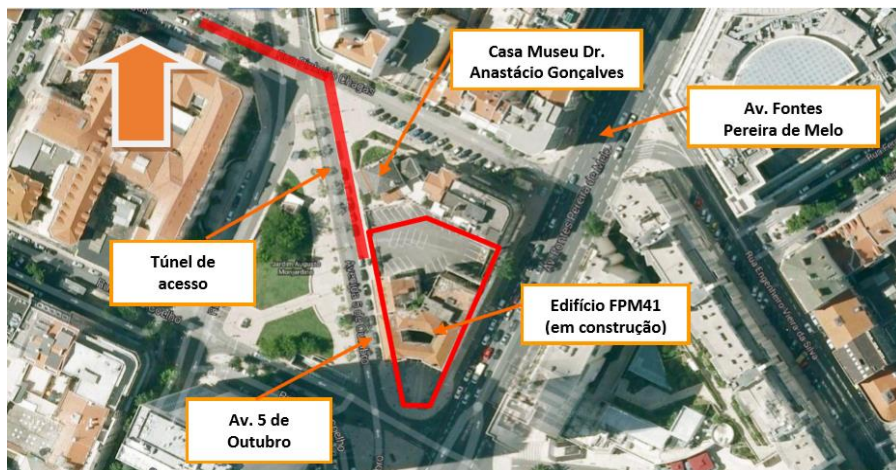
Figura 4 (retirada de [9]): Vista aérea da zona de implementação do túnel de acesso

A zona de implementação do túnel, a sua posição relativamente ao Edifício FPM41 e os condicionamentos que lhe estão inerentes, encontram-se documentados na figura 4, retirada de [9].

Os limites da escavação foram estabelecidos pelas construções vizinhas, conforme foi verificado nas figuras 4, 5 e 6. De entre as referidas construções são de destacar, pelo seu valor patrimonial, económico e social, o parque subterrâneo “Saldanha” da empresa *Empark*, a ponte; a Maternidade Dr. Alfredo da Costa; e a Casa Museu Dr. Anastácio Gonçalves, a nascente. Todas estas edificações condicionaram o desenvolvimento da solução proposta, pois foi necessário um enorme controlo dos assentamentos e das deformações provocados pela execução do túnel, mais concretamente na fase de escavação. É ainda de referir, que o limite estabelecido pelo parque de estacionamento da *Empark* condicionou o desenvolvimento do túnel, na medida em que foi necessário assegurar para este uma largura mínima, de acordo com [11].

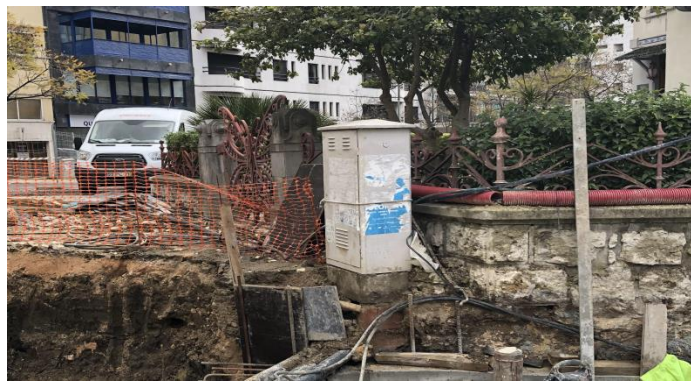
Figura 7 (obtida no local da obra a 4 de abril): Pormenor da localização da caixa responsável pelos semáforos que condicionou o desenvolvimento do túnel

Os condicionamentos têm de ser bem estudados pois, na maioria das vezes, afetam as soluções projetadas para a obra. A título de exemplo, apresenta-se a figura 7, onde uma simples caixa responsável pela sinalização luminosa (semáforos) condicionou a construção (por não ser possível desloca-la para outro sitio em que não interferisse com o desenvolvimento do túnel), inviabilizando a utilização de estacas no local onde se encontra, por não permitir a ligação direta e imediata entre a cortina de estacas (materializada à esquerda da caixa), e as Paredes tipo Munique (à direita). Assim, foi adotada uma nova solução já com os trabalhos a decorrer: prolongamento das Paredes tipo Munique, com recurso a ferrolhos, de forma a assegurar a ligação das estruturas de contenção referidas.

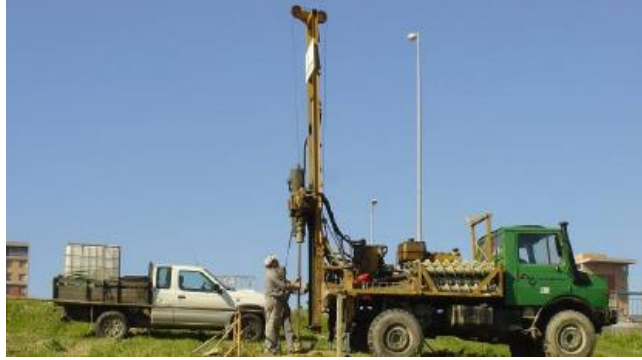
Figura 9 (retirada de [12]): Sonda Mobile Drill, utilizada na execução das sondagens

Atendendo ao comportamento mecânico do terreno, “quase exclusivamente terroso, o avanço da furação foi conseguido pelo método «hollow stem auger» de 200 e 86 mm de diâmetro exterior e interior, com recurso a sonda «Mobile Drill B47-HD», autotransportada em veículo todo-o-terreno” [12], tendo por base a especificação do LNEC 218.

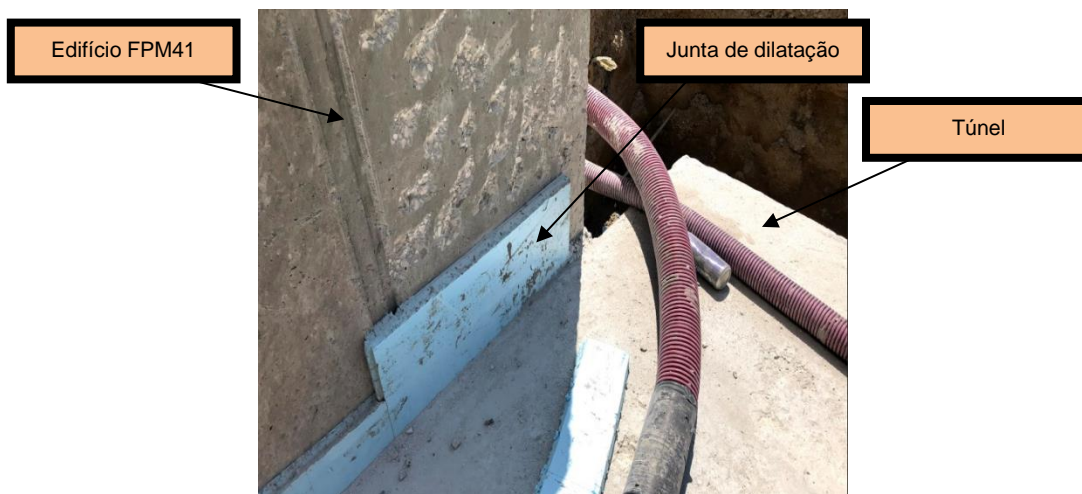
Figura 12 (obtida no local da obra a 7 de maio de 2018): Junta de dilatação entre o edifício FPM41 e o respetivo túnel de acesso

Por último, é importante relembrar que, como o desenvolvimento do túnel foi executado em simultâneo com o do edifício FPM41, foi necessário inserir uma junta de dilatação (a azul) na fronteira entre as duas obras. Na figura 12, obtida no local da obra a 7 de maio de 2018, verifica-se a sua existência.

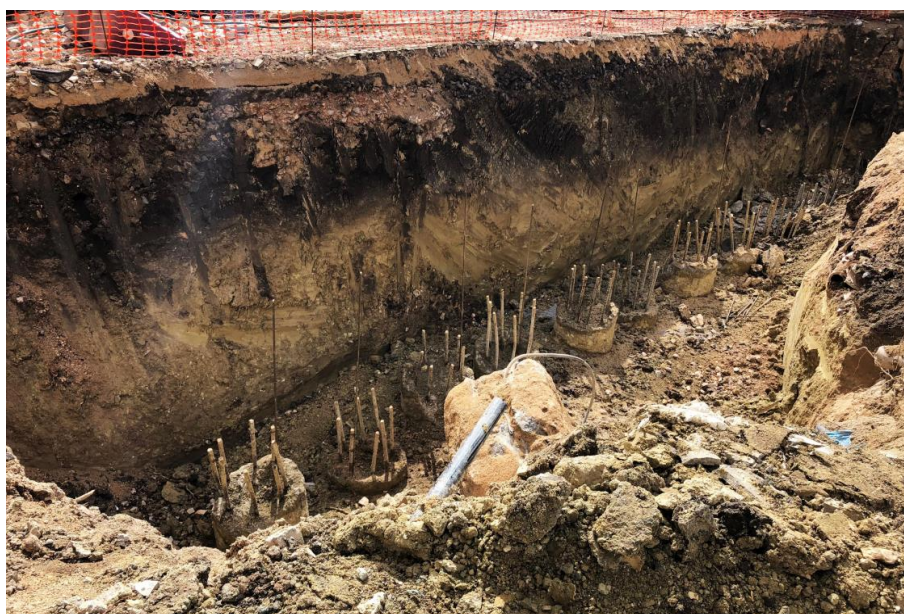
Figura 14 (obtida no local a 4 de abril de 2018): Pormenor da realização da escavação sem ser em talude

Atendendo à profundidade de escavação a realizar e das particularidades geotécnicas do terreno, esta deveria ter sido executada em talude. Contudo, no acompanhamento da obra, verificou-se que a escavação não foi realizada em talude, conforme se pode demonstrar pela figura 14, obtida no local da obra a 4 de abril de 2018. Embora este aspeto seja um erro grave em matéria de escavações, o terreno a escavar era do tipo argiloso (e no período de realização da escavação verificaram-se ciclos de chuva que melhoraram as qualidades do terreno), pelo que os acidentes, devidos a desabamentos, são pouco frequentes em obras com características idênticas a esta, não tendo criado, assim, situações de perigo eminente para os trabalhadores.

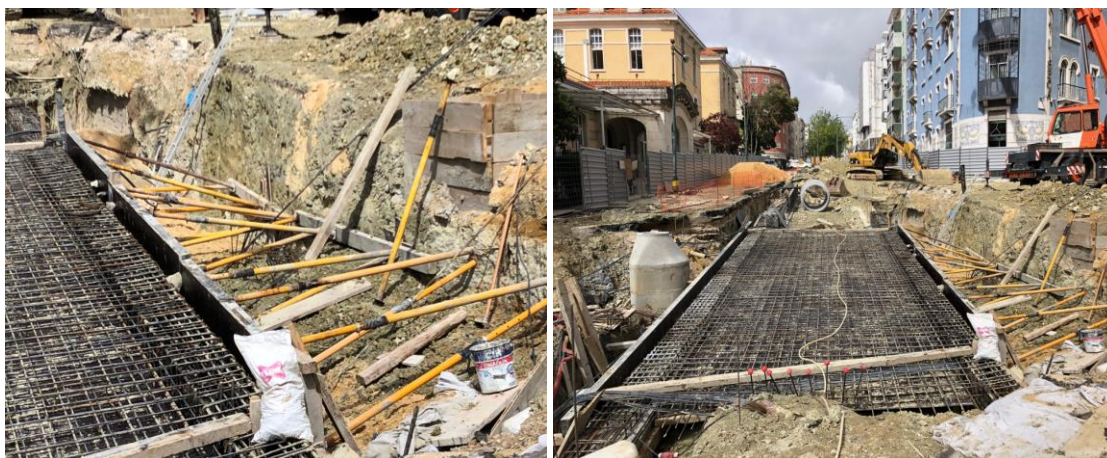
Figura 17 (obtida no local a 4 de abril de 2018): Pormenor dos escoramentos apoiados

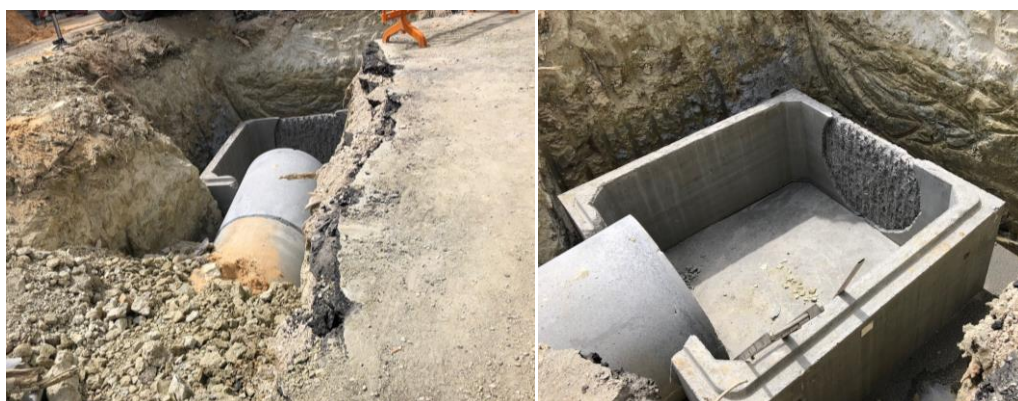
Figura 18 (obtida no local a 19 de abril de 2018): Pormenor da instalação do novo coletor

laje. O pormenor relativo à instalação do coletor encontra-se exposto na figura 18, obtida no local da obra a 19 de abril de 2018, e na figura 19, adaptada de [14]. Para além da instalação deste coletor de 1500 mm, com as respetivas caixas de visita, também foi instalado um outro de 400 mm. Contudo, como este não condicionou o desenvolvimento do túnel, a sua explicação não é enriquecedora para a Dissertação. Os pormenores relativos às caixas de visita e à rede total de esgotos (incluindo os perfis longitudinais) encontram-se em [14].

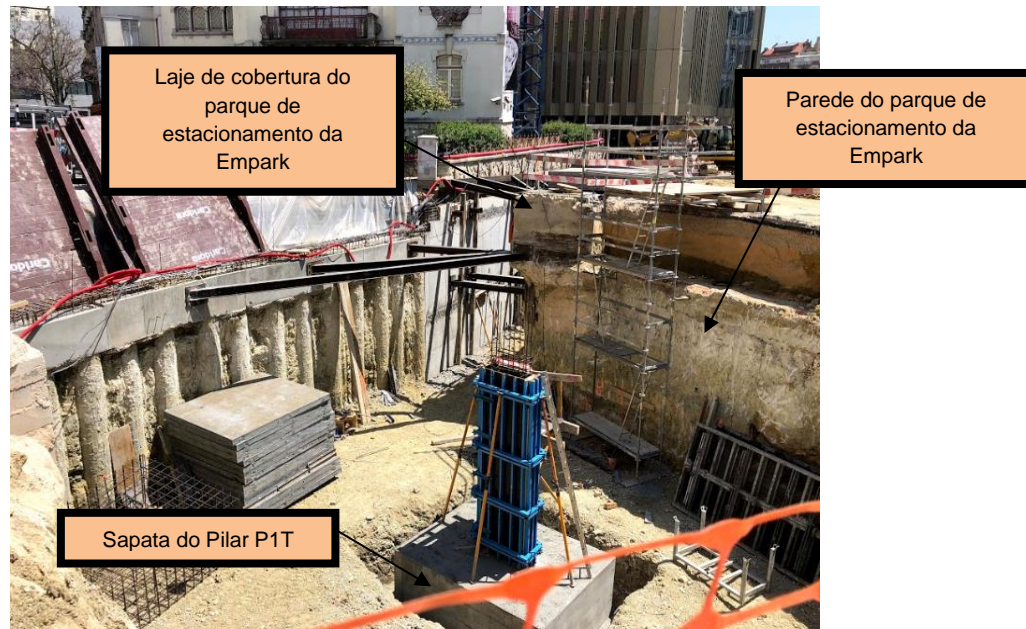
Figura 21 (obtida no local da obra a 7 de maio de 2018): Pormenor de uma das sapatas de suporte aos pilares

Paralelamente à execução do troço de laje de cobertura e da instalação do coletor na zona do túnel junto à Maternidade, procedeu-se à execução das sapatas e das respectivas armaduras onde assentam os pilares da zona central, com a construção da sapata do pilar P1T, conforme se pode verificar nas figuras 20 e 21 (obtidas no local da obra a 7 de maio de 2018) e na figura 22 adaptada de [15].

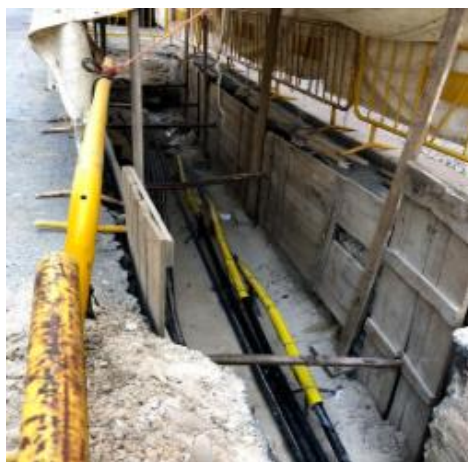
Figura 23 (obtida no local da obra a 21 de maio de 2018): Pormenor do revestimento de cobre nas ligações dos cabos novos aos existentes para proteção de infraestruturas contra fugas

Houve, ainda, a necessidade de executar a ligação entre os cabos de eletricidade novos, resultantes da execução do túnel, com os já existentes que, por sua vez, os ligam ao condutor principal. Estes novos cabos foram revestidos com um anel de cobre (a amarelo na figura 23, obtida no local da obra a 21 de maio de 2018) porque, na hipótese de ocorrência de uma fuga de carga ou de corrente elétrica do condutor

principal, estas serão conduzidas pelo cobre, protegendo os cabos ou qualquer outra infraestrutura que se encontre nas suas proximidades.

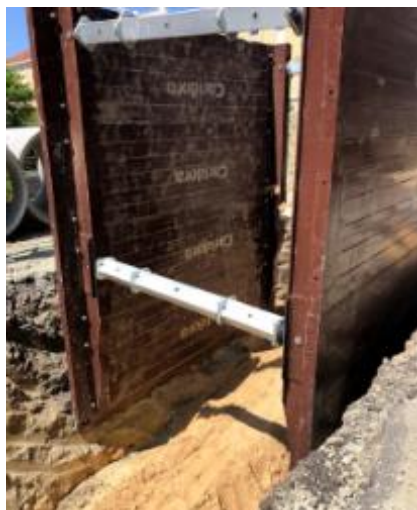
Figura 24 (obtida no local da obra a 21 de maio de 2018): Pormenor do recurso à entivação e à colocação de areias sobre o coletor

Nesta fase, foi também necessário continuar com os trabalhos de execução do coletor, mas na direção oposta à anterior, mencionada em 3.3.1.4. Na zona de instalação da caixa de visita D1.4. (de acordo com [14]), recorreu-se à entivação para proteger o coletor até que o mesmo estivesse enterrado. Na face superior do coletor colocaram-se areias, partículas finas, que são posteriormente molhadas por forma a aumentar a compacidade do material que o envolve. Uma maior compacidade está associada a um menor volume de vazios evitando, assim, que o coletor sofra esforços resultantes dos movimentos de partículas devido a esses mesmos vazios. Na figura 24, obtida no local da obra a 21 de maio de 2018, confirma-se o recurso à entivação, bem como o depósito de areias sobre o coletor.

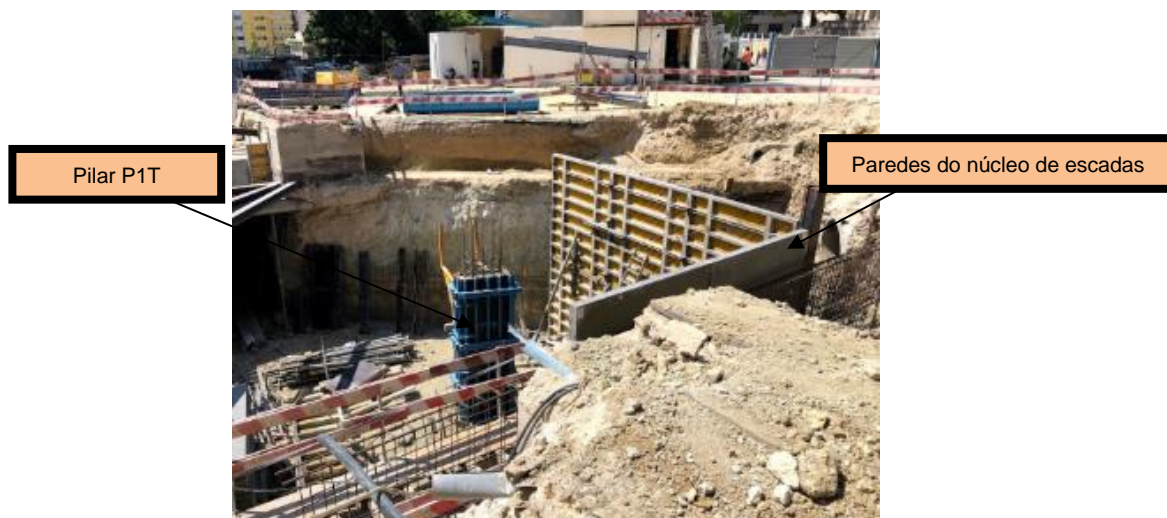
Figura 26 (obtida no local da obra a 21 de maio de 2018): Execução do pilar central P1T e das paredes do núcleo de escadas de acesso à saída de emergência

De seguida, deu-se início à execução do pilar central, P1T (de acordo com [15]) e do núcleo de escadas que dá acesso à saída de emergência (conforme acima demonstrado na figura 22). Por forma a clarificar a leitura é apresentada, ainda, a figura 25, adaptada de [15]. Constata-se, nesta figura, que a área a branco corresponde à zona destinada à área técnica do túnel, realizada numa fase mais avançada da obra e apresentada *infra* em 3.3.1.11.

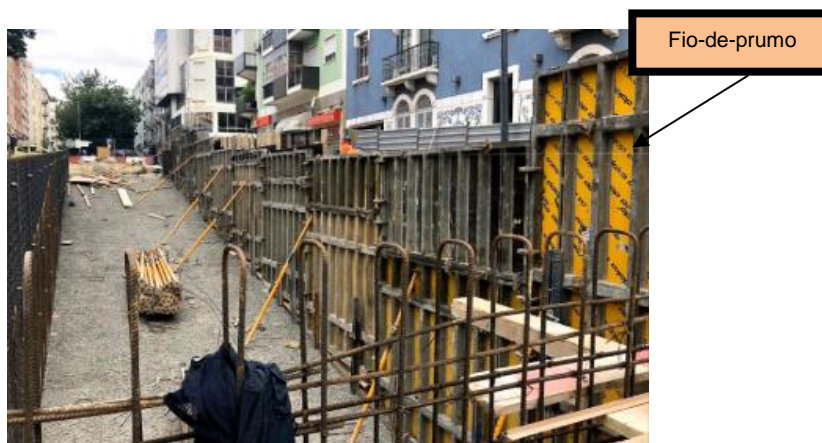
Figura 28 (obtida no local da obra a 5 de junho de 2018): Pormenor do desenvolvimento do túnel na zona inicial com especial atenção à colocação das cofragens

Nesta fase observaram-se os avanços relativos à elevação das paredes do túnel, na zona junto à Maternidade, com especial atenção à colocação das cofragens para posterior betonagem. De acordo com as boas práticas de construção, a betonagem não foi realizada toda de seguida, mas sim executada por fases, devidamente acompanhadas da respetiva vibração, de modo a evitar a segregação do betão. Foi,

também, colocado um fio por forma a garantir a verticalidade das paredes. Por sua vez, os pormenores acima referidos encontram-se detalhados na figura 28, obtida no local da obra a 5 de junho de 2018.

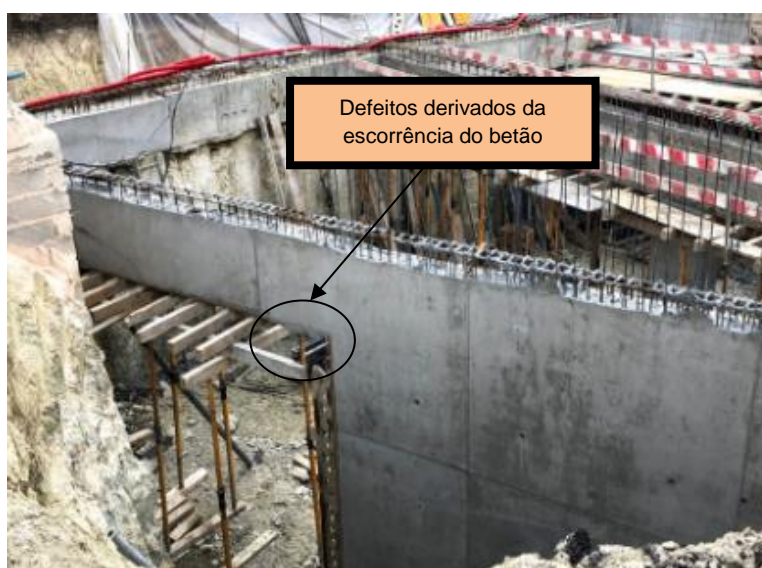
Figura 29 (obtida no local da obra a 28 de maio de 2018): Pormenor da inexistência de escoramento adequado na construção da parede do núcleo de escadas

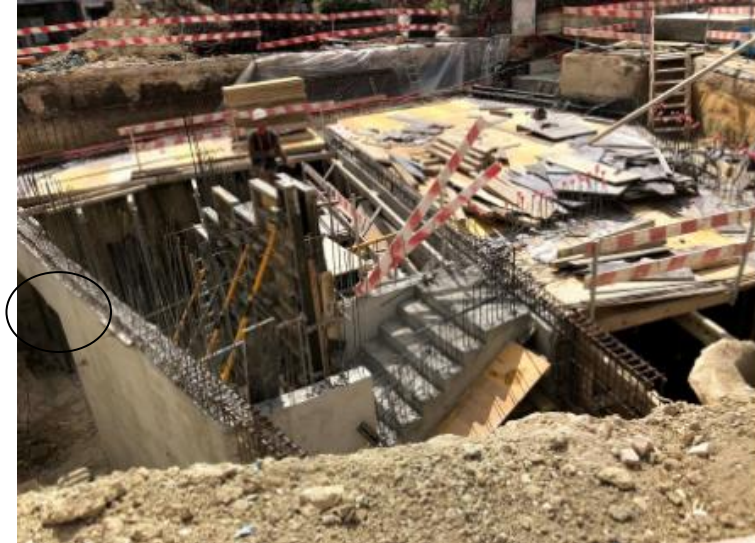
Figura 30 (obtida no local da obra a 5 de junho de 2018): Início dos trabalhos relativos à execução da laje de cobertura, na zona central do túnel

É de sublinhar, que no acompanhamento da construção do núcleo de escadas de acesso à saída de emergência denotaram-se falhas na colocação dos escoramentos, ainda na fase de cura do betão, o que levou a que a cofragem cedesse devido ao excesso de tensões instaladas. Esta falha teve como consequência a escorrência de betão e, conseqüentemente, o aparecimento de defeitos. A referida falha é apresentada na figura 29 (obtida no local da obra a 28 de maio de 2018). Posteriormente, no dia 5 de junho de 2018 (figura 30), verificou-se a correção do referido defeito, bem como o início dos trabalhos para a realização da laje de cobertura do túnel, na zona central.

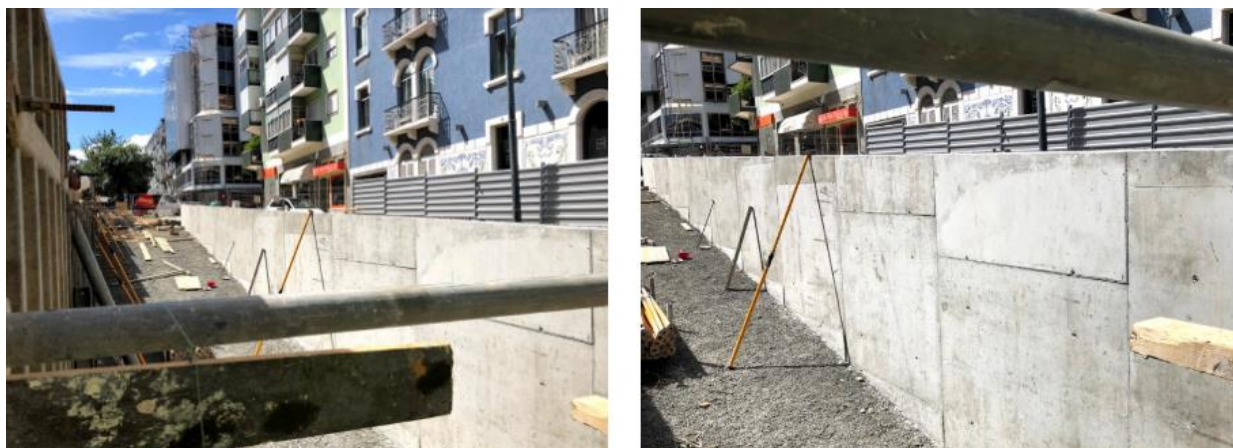
Figura 31 (obtida no local da obra a 8 de junho de 2018): Betonagem de uma das paredes do túnel no trecho junto à Maternidade Dr. Alfredo da Costa

Na visita realizada a 8 de junho de 2018, constataram-se avanços significativos na execução da laje de cobertura, na zona central do túnel, bem como na betonagem das paredes do túnel, na zona junto à Maternidade. As figuras 31 e 32 visam, precisamente, ilustrar esses avanços.

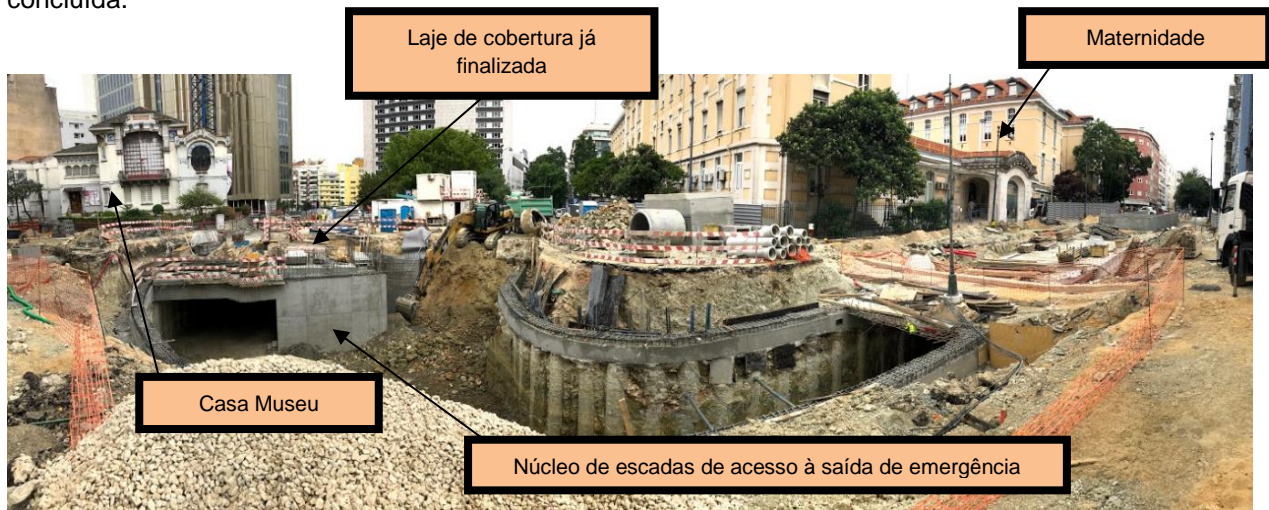
Figura 33 (obtida no local da obra a 20 de junho de 2018): Finalização dos trabalhos de escavação na zona central do túnel

Mais tarde, no dia 20 de junho de 2018, tornaram a observar-se enormes avanços nos trabalhos, especialmente na zona central do túnel, onde já tinham sido elaborados, praticamente, todos os trabalhos de escavação que deram espaço à realização das restantes infraestruturas que ligam a zona central do túnel à zona junto à Maternidade, conforme apresentado na figura 33. Nesta figura, denota-se que a laje da cobertura central, apresentada anteriormente na figura 32 ainda em fase de cura, se encontrava já concluída.

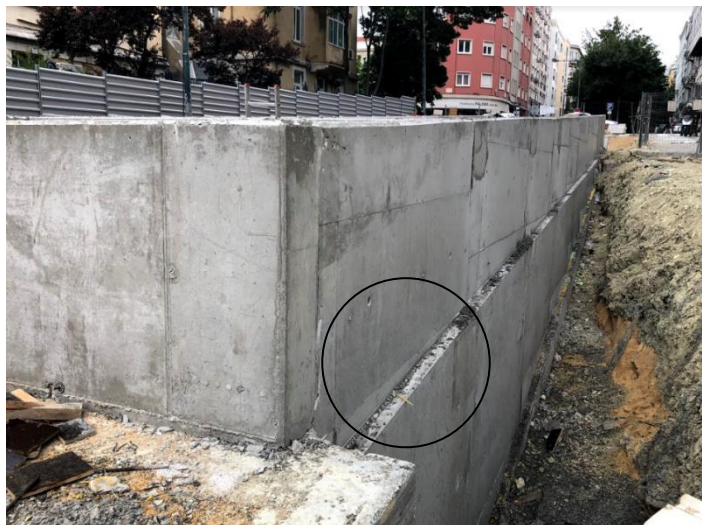
Figura 34 (obtida no local da obra a 20 de junho de 2018): Pormenor da diminuição de espessura das paredes do túnel, na zona junto à Maternidade Dr. Alfredo da Costa

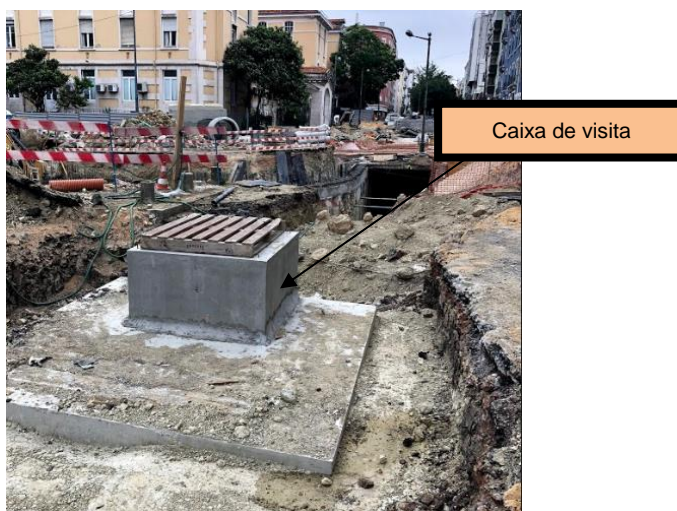
Figura 35 (obtida no local da obra a 20 de junho de 2018): Coletor praticamente enterrado e respetiva caixa de visita

Nesta fase, os coletores também já se encontravam praticamente enterrados e as respetivas caixas de visita, que permitirão a sua manutenção e/ou acesso em casos de emergência, devidamente instaladas. Na figura 35, obtida na mesma data, é documentado este mesmo progresso.

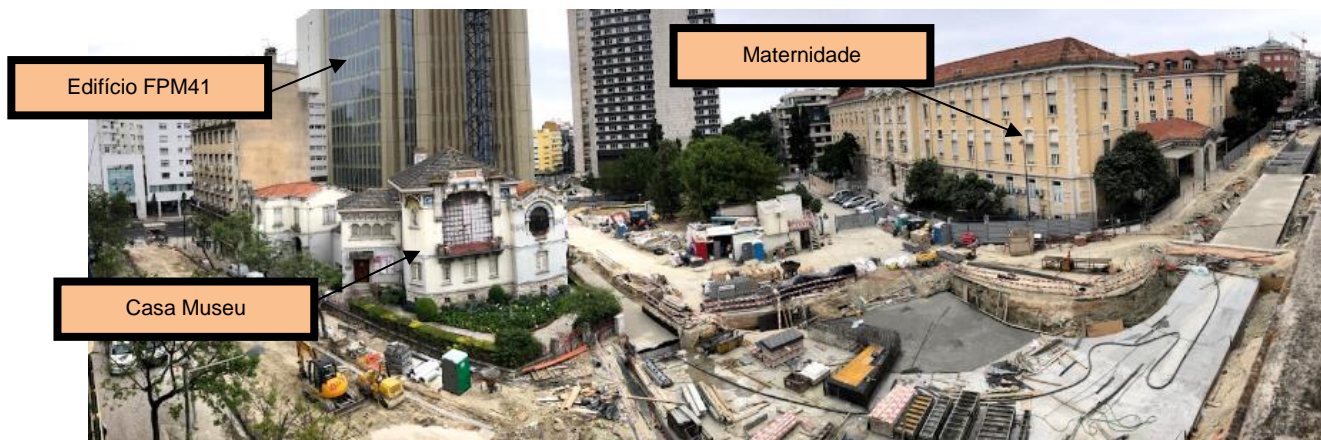
Figura 36 (obtida no local da obra a 12 de julho de 2018): Pormenor da finalização da laje de cobertura do túnel

Por fim, no dia 12 de julho de 2018, a laje de cobertura da zona central encontrava-se concluída e todos os elementos de travamento que possibilitaram a sua execução já tinham sido desativados. Na figura 36 encontra-se documentada a finalização desta mesma etapa que, por sua vez, permitiu dar início ao desenvolvimento dos trabalhos no interior do túnel, conforme será exposto no subcapítulo seguinte.

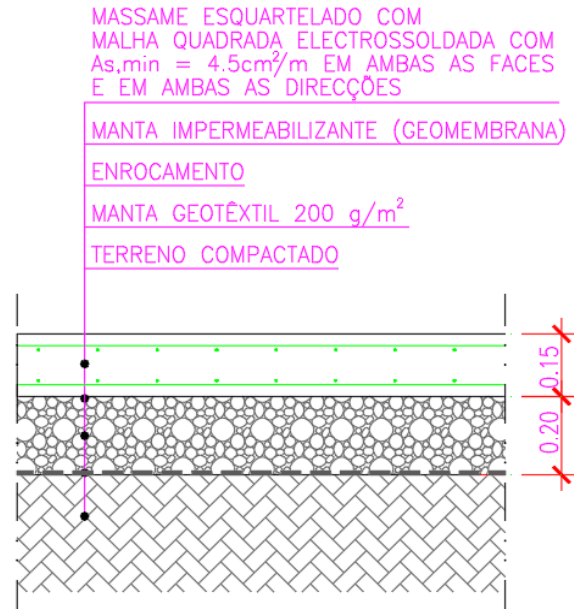
Figura 38 (retirada de [15]): Pormenor relativo à constituição do pavimento

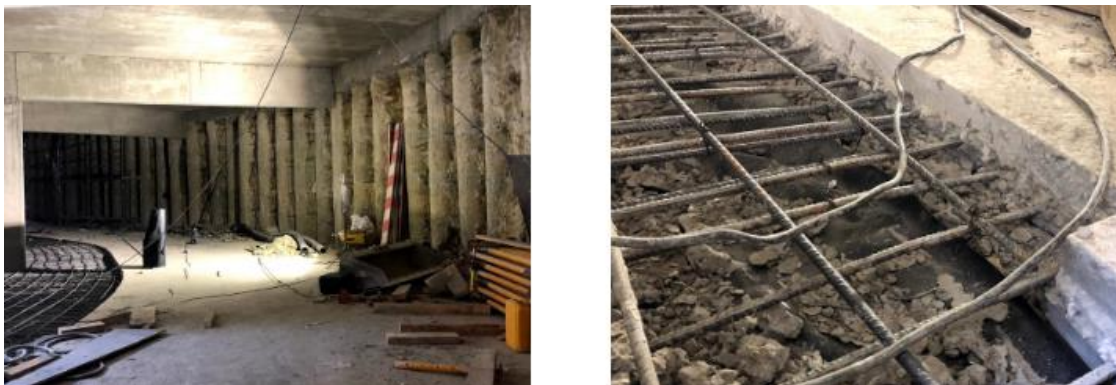
Figura 39 (obtida no local da obra a 19 de julho de 2018): Pormenores relativos à colocação das armaduras do pavimento

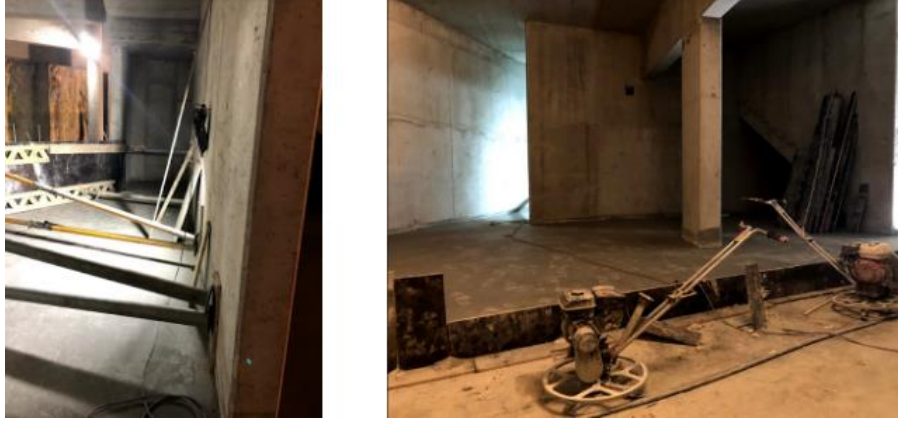
Figura 40 (obtida no local da obra a 19 de julho de 2018): Zona reservada à área técnica do túnel

De acordo com o projeto, a zona destinada à área técnica do túnel foi executada junto às escadas de acesso à saída de emergência. As figuras que se seguem têm por objetivo documentar o espaço dedicado à área técnica e o início dos trabalhos para o levantamento das paredes que a delimitam.

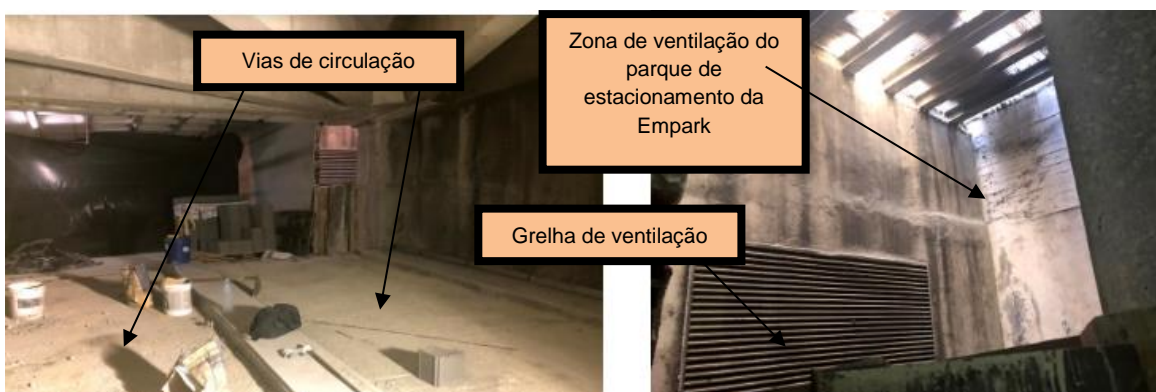
Figura 42 (obtida no local da obra a 9 de agosto de 2018): Zona de ligação entre o túnel e o parque de estacionamento existente (à esq.) e pormenor da grelha de ventilação do parque existente (à dir.)

No dia 9 de agosto de 2018, e de acordo com o projeto (figura 41), foi realizada a ligação entre o túnel de acesso ao edifício FPM41 e o parque de estacionamento da *Empark*, de modo a permitir que os veículos automóveis pudessem vir a circular entre os dois. Esta ligação foi elaborada na zona adjacente à área técnica.

Na mesma data, foi tirada uma fotografia ilustrativa da zona, a que corresponde a figura 42. Nesta, o plástico preto, ao fundo, dividia as duas estruturas acima enunciadas; e no pavimento, também já se encontravam delimitadas as vias de circulação dos veículos, de acordo com os limites estipulados pelos lancis. Na figura, é ainda colocada em evidência a existência de uma grelha de ventilação do estacionamento da *Empark*.

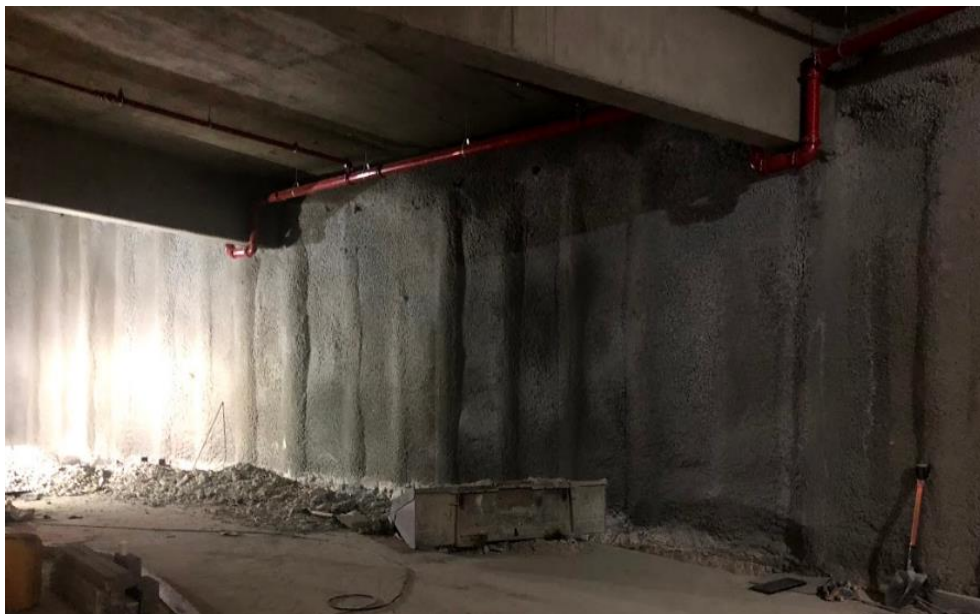
Figura 44 (obtida no local da obra a 9 de agosto de 2018): Paredes do túnel

Ainda durante a visita efetuada em 9 de agosto de 2018, foi possível constatar que todas as paredes da cortina de estacas tinham sido finalizadas através da projeção de betão. É de salientar que não foi realizado qualquer acabamento nas referidas paredes, ficando estas com o aspeto demonstrado na figura 44, tal como foi projetado pela arquiteta responsável.

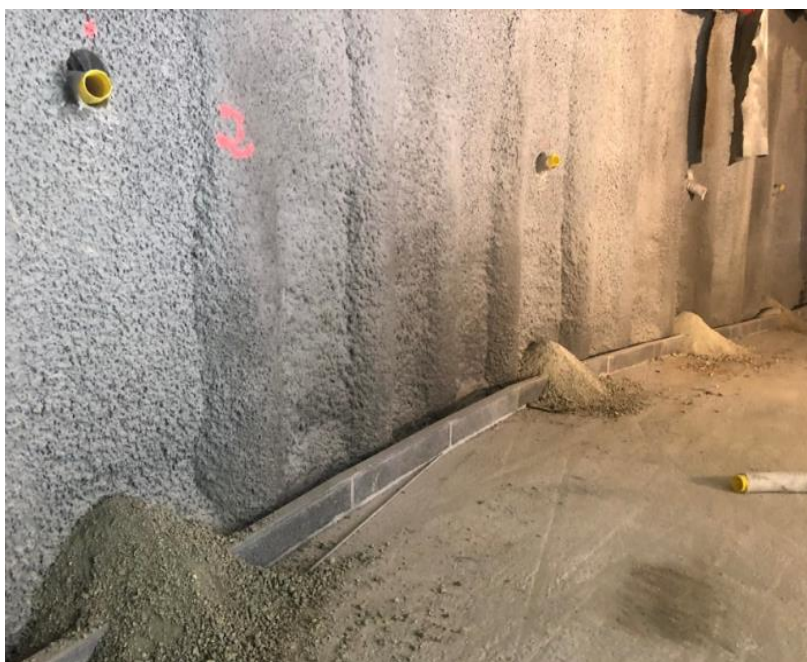
Figura 45 (obtida no local da obra a 9 de agosto de 2018): Colocação dos geodrenos

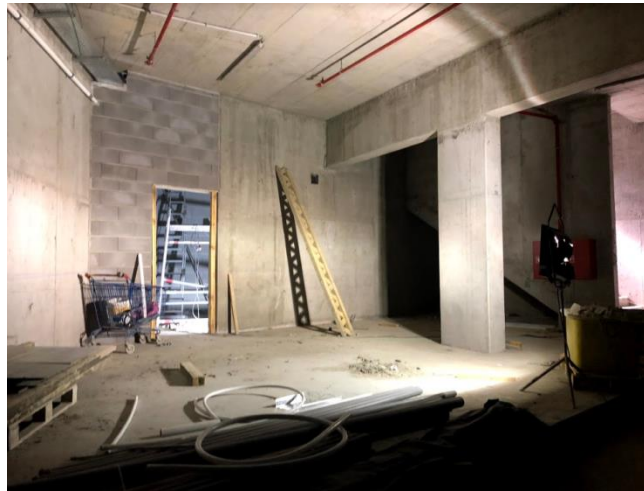
Figura 46 (obtida no local da obra a 27 de agosto de 2018): Avanços na execução da área técnica: elevação das paredes

A 27 de agosto, foi verificado um enorme avanço na execução da área técnica do túnel, tendo sido executadas as paredes em falta. Na figura 46 é ilustrada esta mesma progressão.

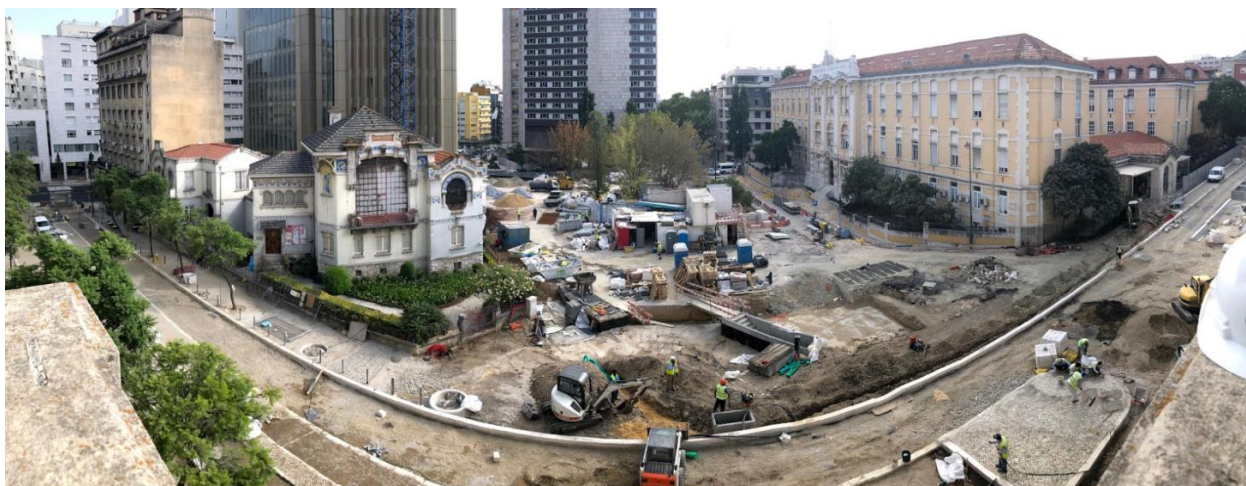
Figura 47 (obtida no local da obra a 27 de agosto de 2018): Avanços à superfície

Os trabalhos à superfície acompanharam o ritmo dos avanços verificados no interior. Assim, na mesma data, foi obtida a figura 47, onde se pode verificar que todas as estruturas e infraestruturas estavam ou já tinham sido enterradas, permitindo, deste modo, o início da execução dos passeios e da reconstrução dos limites das vias de trânsito do local.

É necessário evidenciar, que antes de se dar início aos trabalhos de acabamento, todas as estruturas enterradas foram protegidas com um sistema de impermeabilização adequado e de acordo com o projeto. Contudo, como a impermeabilização da solução 2 (Paredes tipo Munique) ocorreu numa data anterior à da solução 1 (Cortina de Estacas Moldadas), as características desse sistema apenas serão apresentadas no subcapítulo 3.3.2.7 para evitar a repetição de conteúdos, dado que o referido sistema foi aplicado sobre todas as soluções de contenção.

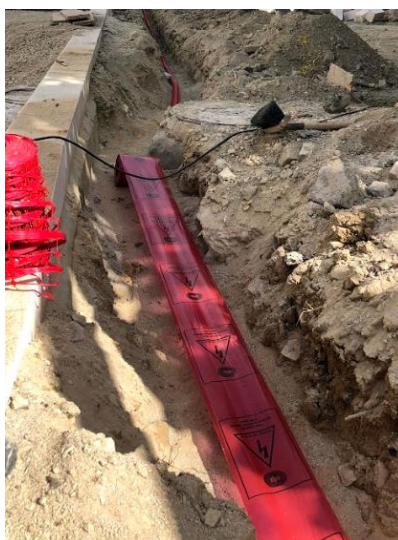
Figura 48 (obtida no local da obra a 27 de agosto de 2018): Precauções no enterro de infraestruturas

Nesta fase foi necessário ter em atenção a natureza das estruturas e infraestruturas a enterrar, sendo que algumas delas, nomeadamente os cabos de Alta Tensão, tiveram de ser bem assinaladas de modo a evitar acidentes futuros. A título de exemplo, é apresentada figura 48, obtida no local da obra a 27 de agosto de 2018. Aqui, é possível verificar que os cabos de Alta Tensão, embora sendo qualificados como uma infraestrutura muito perigosa, foram enterrados, apenas, a cerca de 40 cm abaixo da cota do pavimento, o que, em matéria de segurança, não pode deixar de ser considerada como uma opção muito discutível.

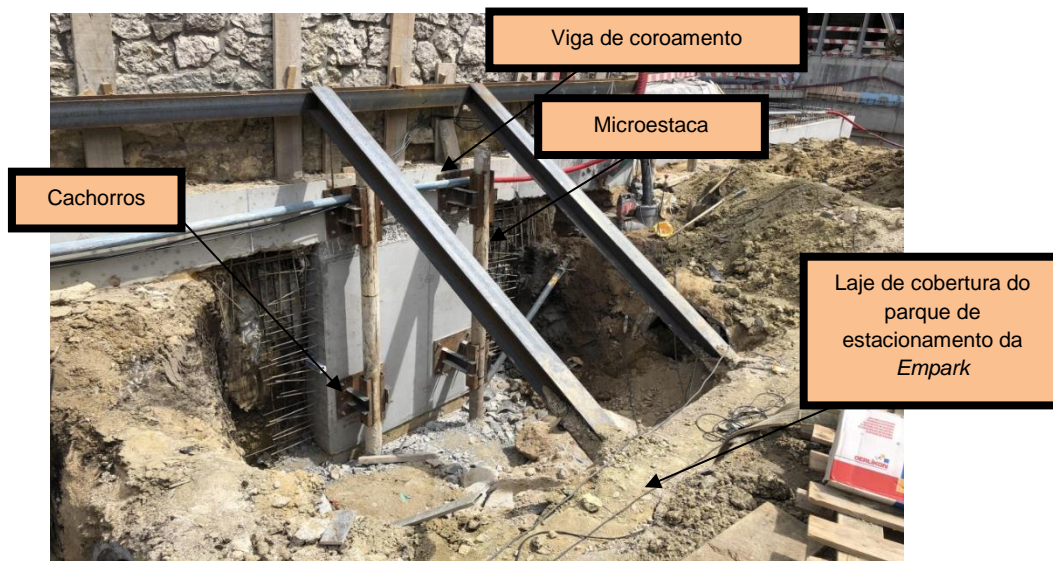
Figura 52 (obtida no local da obra a 19 de abril de 2018): Pormenor da instalação de escoras provisórias, da laje de cobertura onde estas se apoiam, dos cachorros e das microestacas

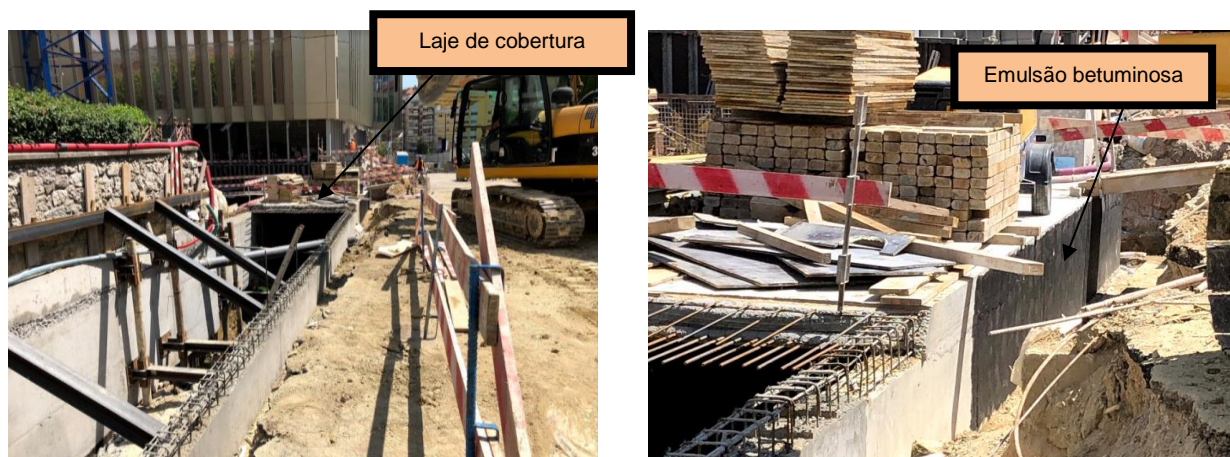
Figura 56 (obtida no local da obra a 7 de maio de 2018): Execução da laje de cobertura do túnel (à esq.) e aplicação da emulsão betuminosa para proteção do betão enterrado (à dir.)

Nesta fase verificou-se o desenvolvimento da laje de cobertura do túnel. No decorrer da sua execução, procedeu-se à aplicação de uma emulsão betuminosa (de cor preta) para proteção (impermeabilização) do betão enterrado. A figura 56, obtida no local da obra a 7 de maio de 2018, visa ilustrar as referidas etapas.

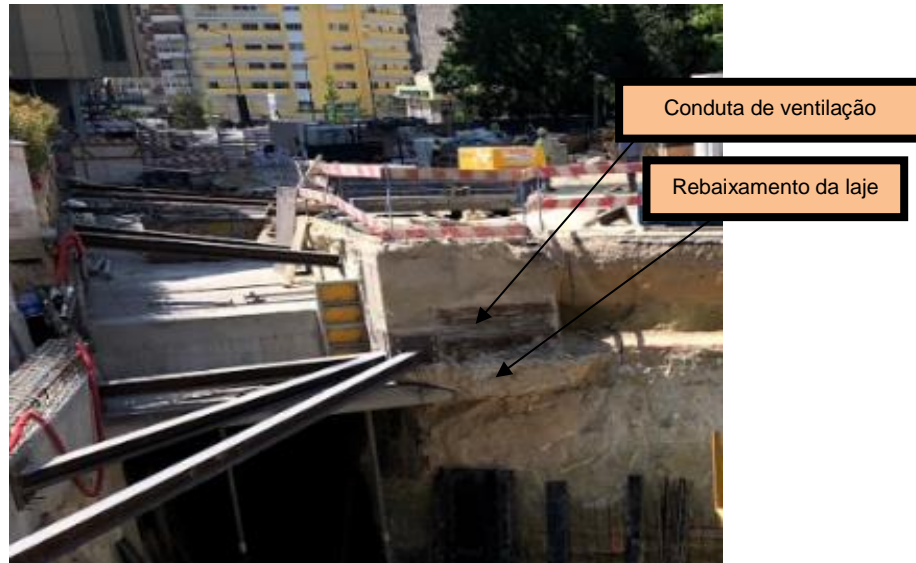
Figura 57 (obtida no local da obra a 21 de maio de 2018): Pormenor do rebaixamento da laje e da conduta de ventilação

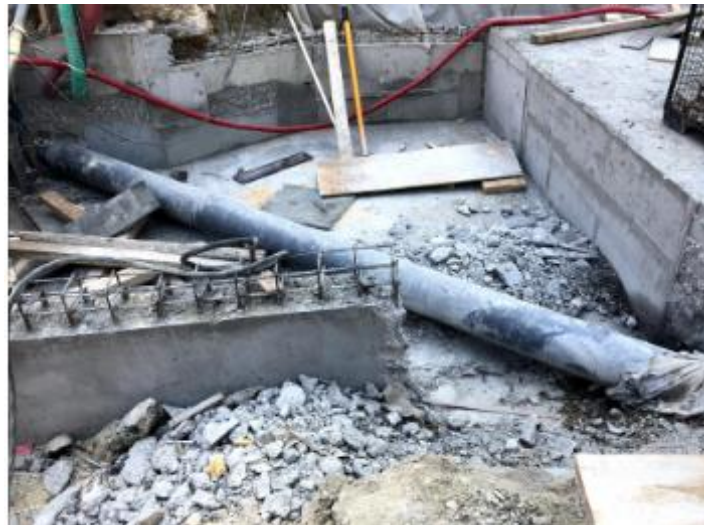
Numa outra zona da laje de cobertura, mais próxima da zona de implementação do Muro de Suporte, também houve a necessidade de se proceder ao respetivo rebaixamento, por forma a permitir o acesso ao tubo de esgoto da Casa Museu. Na figura 58, obtida no local da obra a 21 de maio de 2018, é destacada a concretização desta etapa.

Figura 58 (obtida no local da obra a 21 de maio de 2018): Rebaixamento da laje para permitir o acesso ao tubo de esgoto da Casa Museu

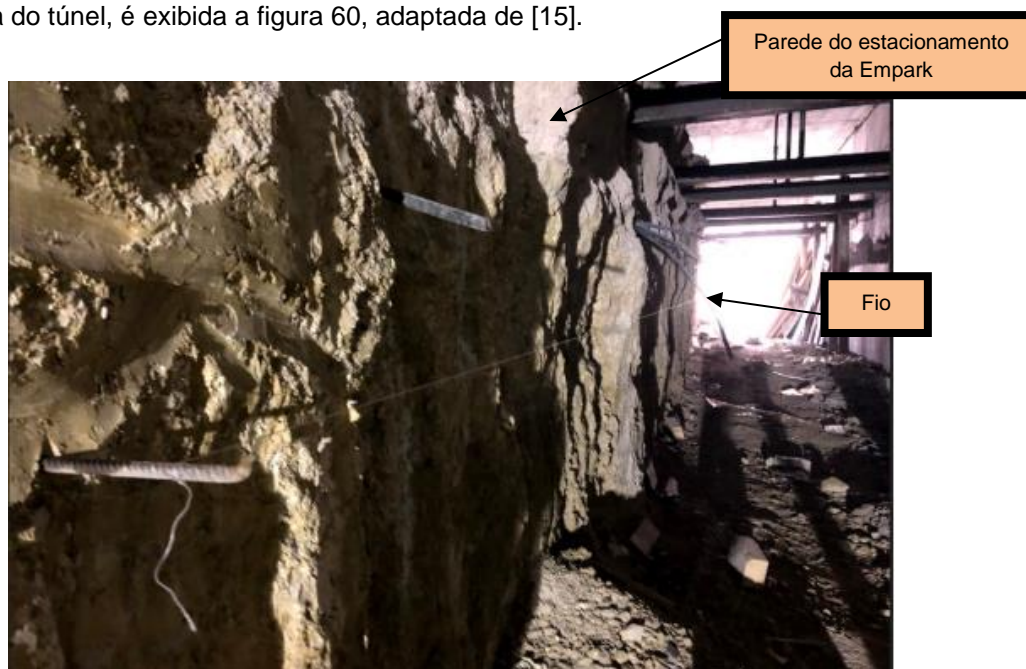
Figura 59 (obtida no local da obra a 28 de maio de 2018): Pormenor da instalação do fio-de-prumo ao longo da parede do parque “Saldanha” da *Empark*

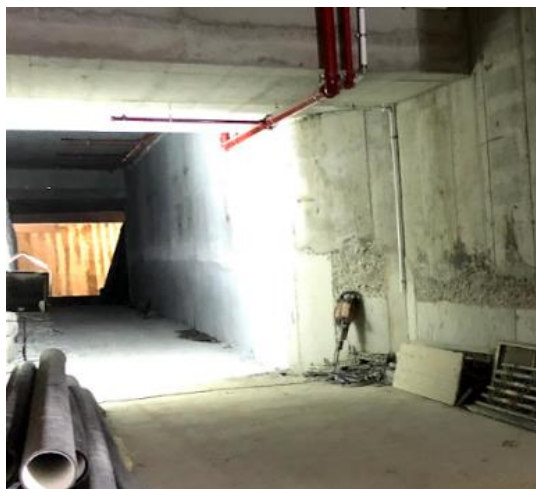
Na visita realizada a 12 de julho de 2018, foi possível recolher a figura 61, onde se pode verificar que os trabalhos relativos ao piso térreo já se encontravam bastante avançados, de acordo com os pressupostos enunciados em 3.3.1.10. Nesta fase, todos os trabalhos a realizar na zona interior do túnel, já se encontravam praticamente finalizados.

Figura 61 (obtida no local da obra a 12 de julho de 2018): Execução do piso térreo

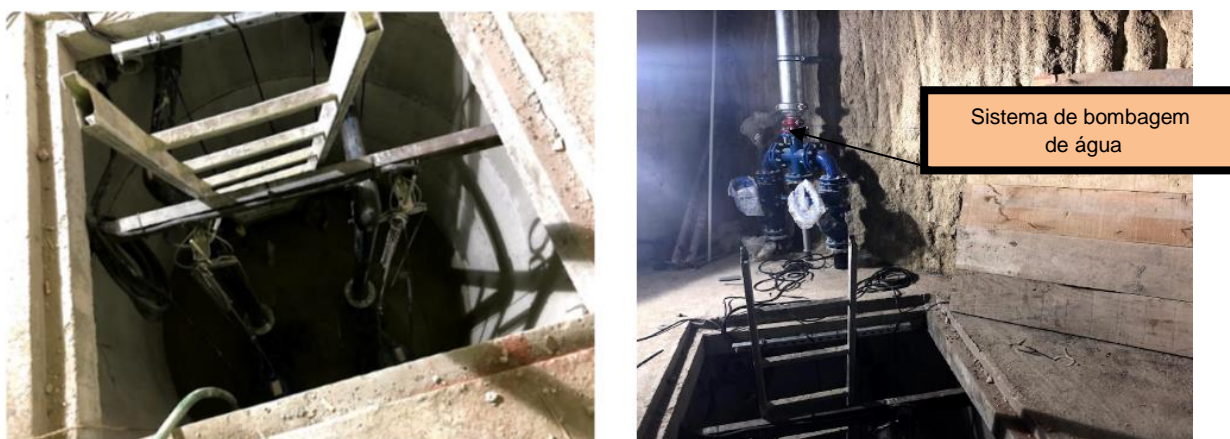
Figura 64 (obtida no local da obra a 19 de julho de 2018): Poço de acumulação de água (à esq.) e do respetivo sistema de bombagem da mesma (à dir.)

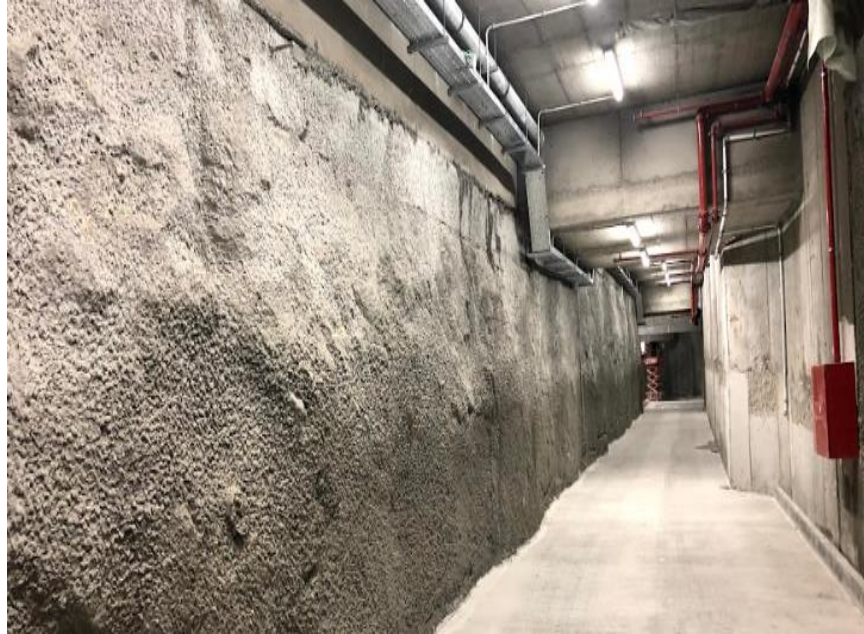
Na visita realizada a 17 de setembro de 2018, foi possível observar a parede do túnel oposta à contenção, referida em 3.3.2.5., finalizada através de projeção de betão.

Figura 65 (obtida no local da obra a 17 de setembro de 2018): Parede do túnel oposta à contenção realizada através da projeção de betão

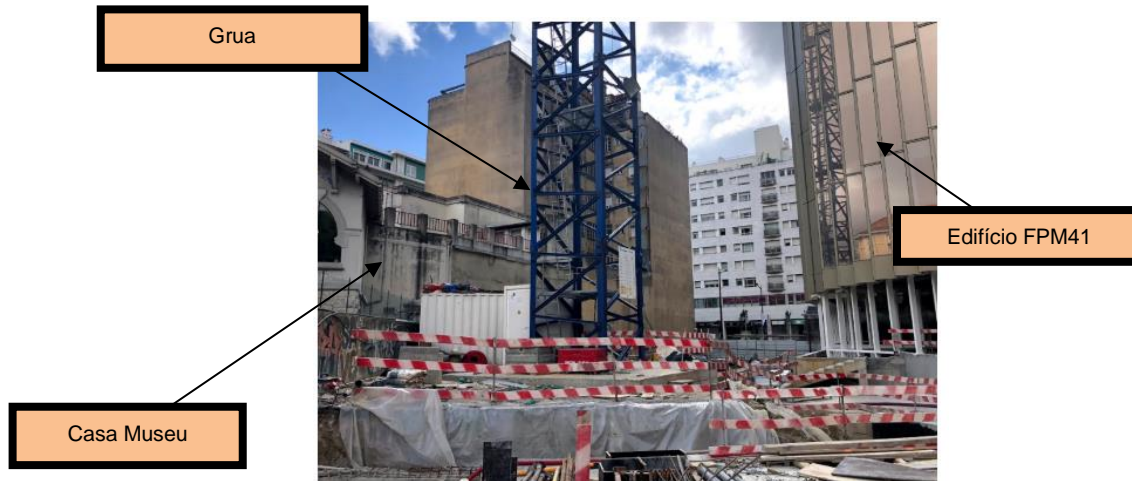
As razões que levaram ao abandono da solução definida em projeto, Cortina de Estacas Moldadas, foram a existência do maciço da grua, que impossibilitou o posicionamento dos equipamentos para a execução de estacas, e a inexistência de terreno, em quantidade suficiente, para permitir a instalação dessas mesmas estacas. Na figura 66, obtida no local da obra a 28 de maio de 2018, verifica-se, precisamente, que o posicionamento do maciço da grua obrigou à adoção do Muro de Suporte como estrutura de contenção.

Figura 66 (obtida no local da obra a 28 de maio de 2018): Posicionamento da grua

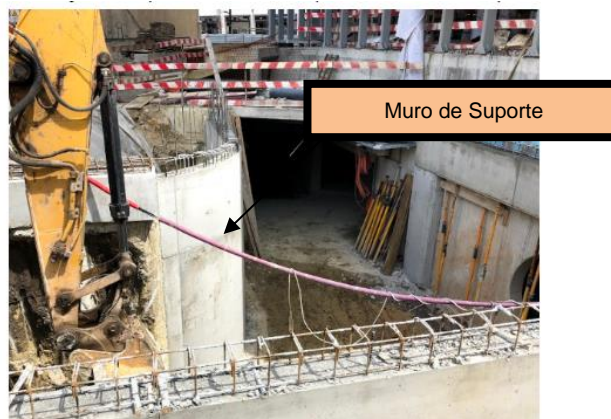
À data de início de acompanhamento da obra, a 4 de abril de 2018, a solução adotada para o troço em questão já fora praticamente executada, pelo que não é possível apresentar o seu processo de execução com recurso a levantamento fotográfico, como nas duas soluções apresentadas anteriormente. Contudo, são enumeradas todas as etapas que levaram à sua conclusão:

Figura 67 (obtida no local da obra a 19 de abril de 2018): Muro de suporte
