Soluções de contenção periférica em centros urbanos condicionados pela envolvente

Caso de estudo: Túnel de acesso ao edifício FPM41

Dissertação para obtenção do Grau de Mestre em

Engenharia Civil

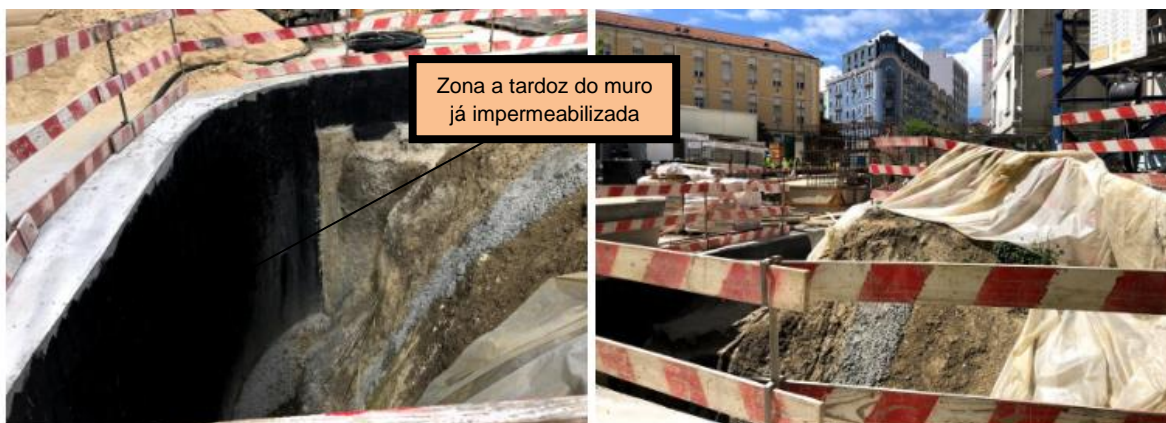
Todavia, de entre as etapas acima enumeradas, ainda foi possível acompanhar a execução das duas últimas. Assim, na visita à obra realizada a 5 de junho de 2018, e posteriormente no dia 8 do mesmo mês, constatou-se que a zona a tardo do Muro de Suporte já se encontrava totalmente impermeabilizada (figura 68). Mais tarde, quando a grua foi retirada, essa zona foi preenchida com terreno.

Figura 68 (obtidas no local da obra a 5 e a 8 de junho de 2018, respetivamente): Zona a tardo do Muro de Suporte

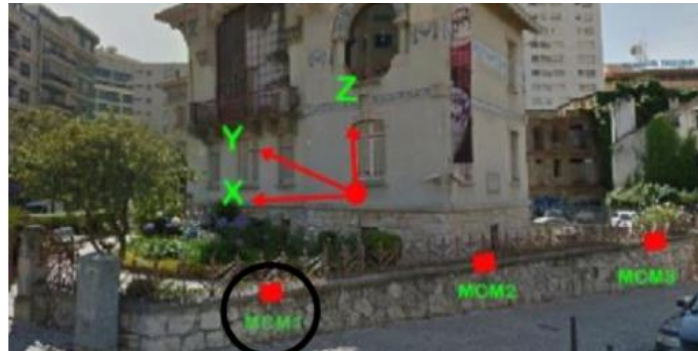
Por fim, é de salientar que “as precisões finais do sistema de observação [foram] estimadas em aproximadamente ± 1 mm, quer planimetricamente, quer em altimetria” [9]. Nas figuras 69 a 73, adaptadas de [18], pode observa-se a localização desses alvos.

Figura 69 (adaptada de [18]): Localização dos 3 alvos topográficos no alçado do muro da Casa Museu Dr. Anastácio Gonçalves voltado para a Av. 5 de Outubro

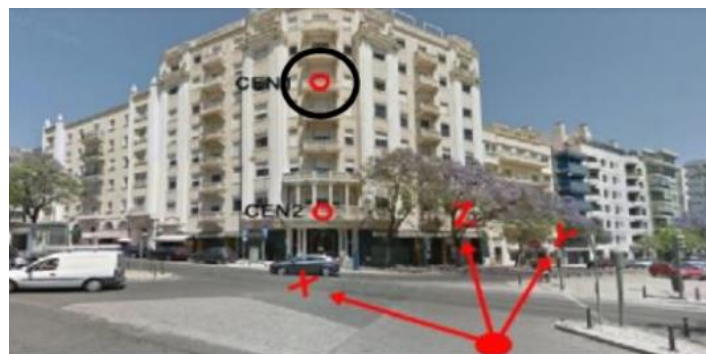
Figura 70 (adaptada de [18]): Localização dos 2 alvos topográficos no alçado do edifício envolventes ao túnel voltado para a R. Pinheiro Chagas

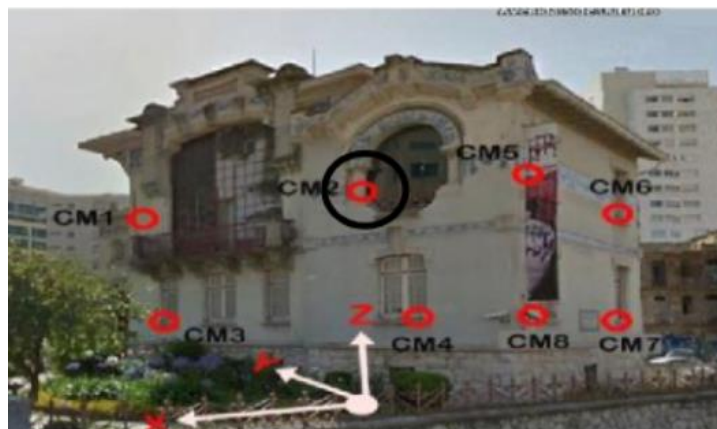
Figura 71 (adaptada de [18]): Localização dos 8 alvos topográficos no alçado do edifício da Casa Museu voltado para a Av. 5 de Outubro

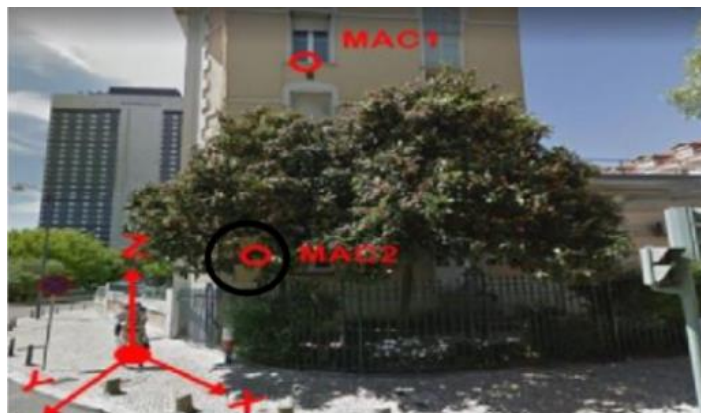
Figura 72 (adaptada de [18]): Localização dos 2 alvos topográficos no alçado do edifício da Maternidade Dr. Alfredo da Costa voltado para a R. Pinheiro Chagas

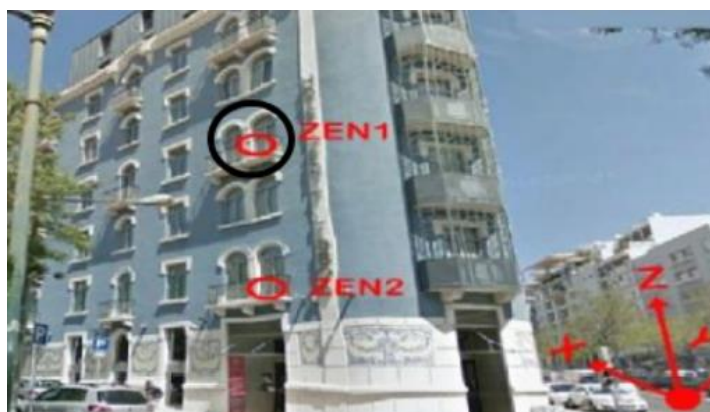
Figura 73 (adaptada de [18]): Localização dos 2 alvos topográficos no alçado do *Hotel Zenit Lisboa* voltado para a R. Pinheiro Chagas

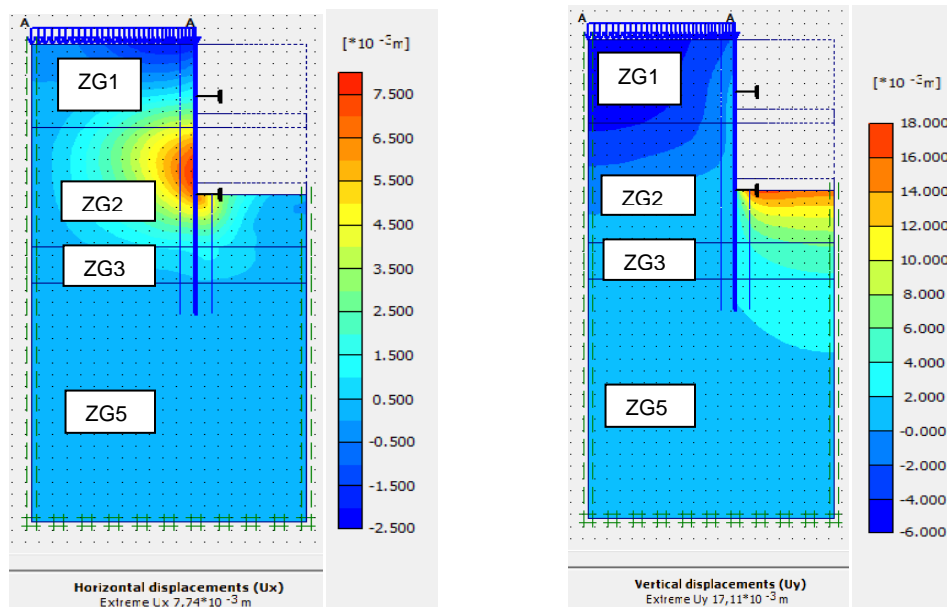
Figura 82: Deformações horizontais (à esq.) e deformações verticais (à dir.) da Parede tipo Munique na fase final (sapata instalada) (2)

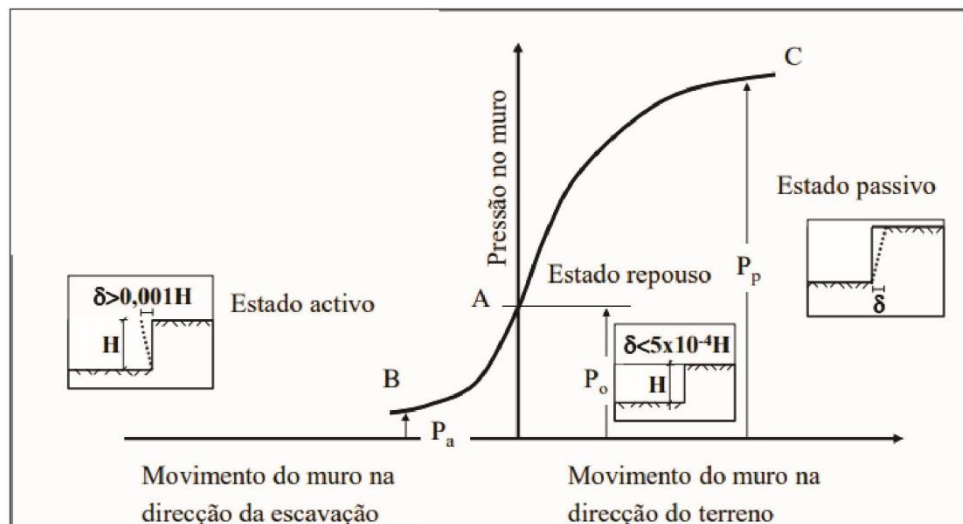
Figura A (adaptada de [21]): Relação entre os impulsos e os movimentos do muro

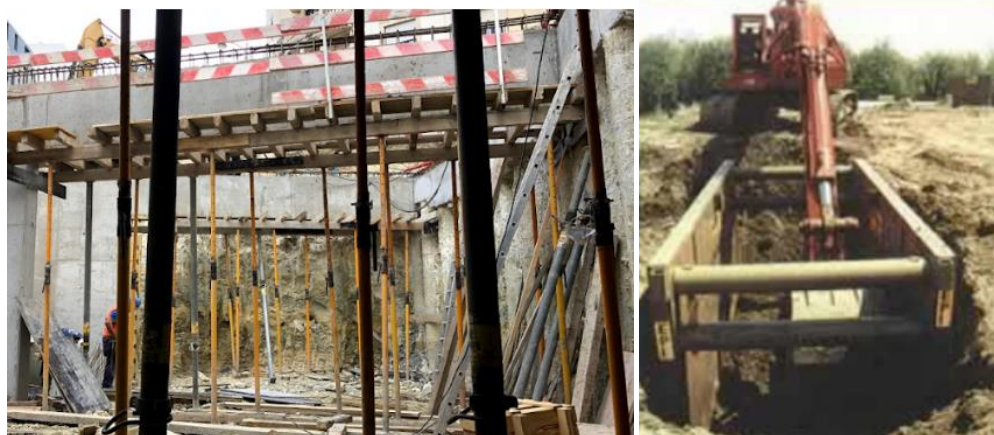
Figura E: Escoramentos (à esq) e Entivação (à dir.)
