Estudo de Argamassas do Convento dos Capuchos

Dissertação para obtenção do Grau de Mestre em

Engenharia Civil

Outubro de 2021

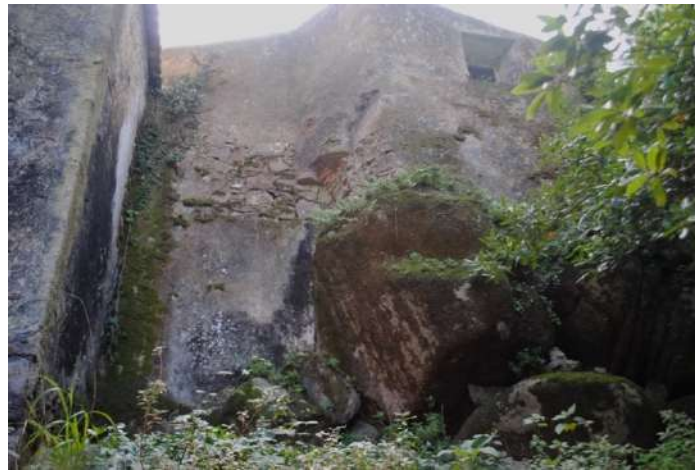
Ao percorrer os terreiros em direção à entrada, pode-se observar em pormenor que o segundo nível do convento encontra-se localizado sobre um afloramento de rocha granítica, figura 2.6.

Figura 2.6 Pormenor do afloramento da rocha granítica.

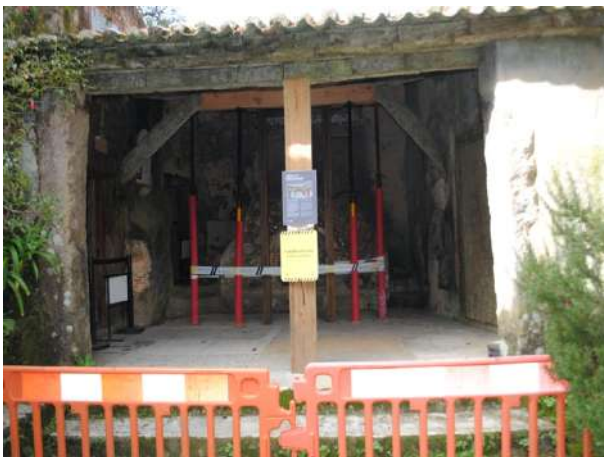
Figura 2.7 Telheiro da entrada para a Capela da Paixão.

Nesta parede exterior, observam-se algumas anomalias relacionadas com a degradação do reboco exterior e fissuração vertical que, tendo em conta a diferença de cotas das duas coberturas, pode indicar separação de elementos construídos em alturas distintas. O descasque do reboco torna visível um paramento rugoso.

À direita da mesma, apresenta-se a Capela da Paixão, onde se pode observar nas figuras 2.7 e 2.8, pormenores da parede exterior junto ao pequeno vão.

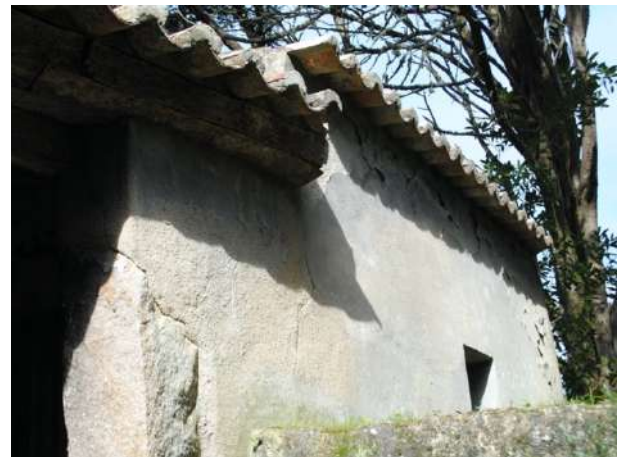
Figura 2.8 Pormenor da parede exterior da Capela da Paixão.

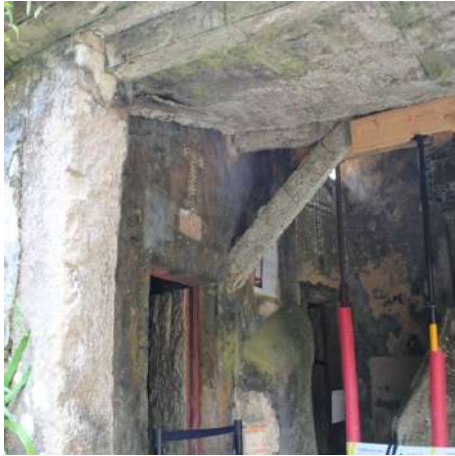
Figura 2.9 Pormenor de cortiça na viga e na porta de entrada para a Igreja.

Observando novamente a entrada num panorama generalista, consegue-se constatar diversos materiais utilizados para decoração minimalista, como cortiça, azulejos e seixos. Os pormenores descritos neste parágrafo encontram-se explícitos nas figuras 2.9 e 2.10.

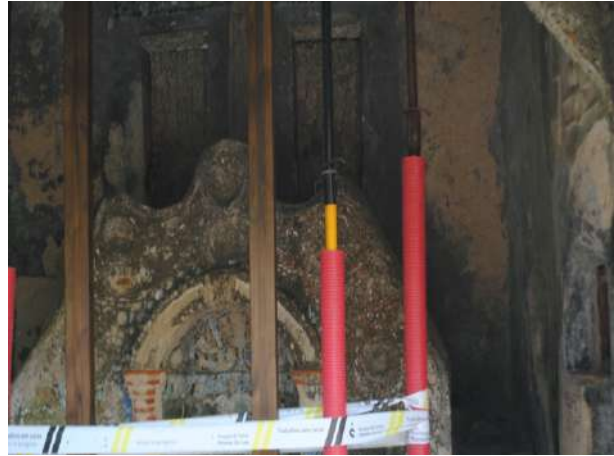
Figura 2.10 Pormenor de utilização de azulejo, seixos e cerâmico na decoração.

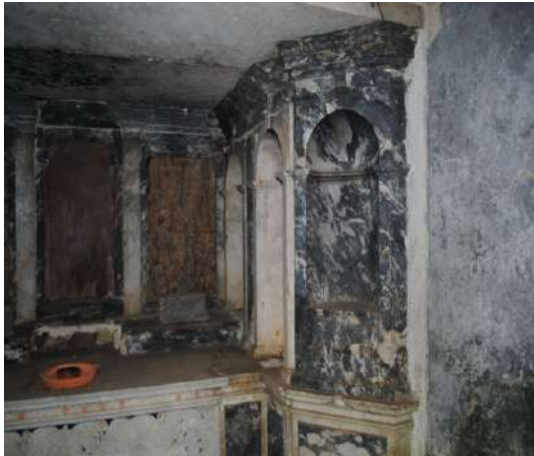
Figura 2.11 Interior da Igreja do Convento.

O interior da Igreja do Convento é o local mais ornamentado, pois o altar é constituído por mármore (figura 2.11), um material nobre e antagónico para com as crenças de simplicidade e pobreza típicas da ordem Franciscana. Este altar poderá ter sido oferecido à ordem e apresenta as três cores do traje dos frades: preto, branco e vermelho (Neves, 2010). Pode ainda observar-se a presença de uma coloração escura no revestimento das paredes, provavelmente, obtida recorrendo à utilização de cinza nas caiações e barramentos (Gaspar, 2005).

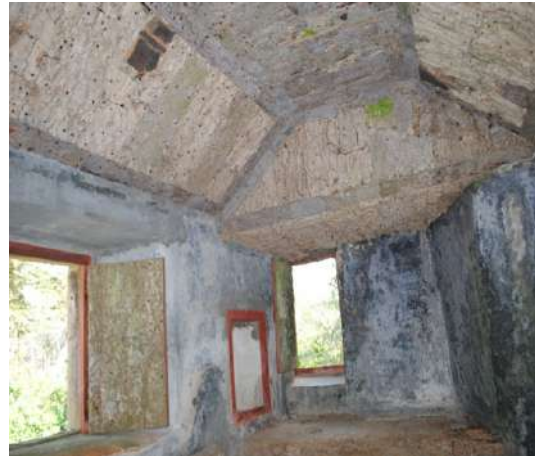
Figura 2.12 Tecto em maceira no Coro Alto.

Continuando a descrição do primeiro nível do Convento, na figura 2.12 observa-se o espaço do Coro Alto. Este local encontra-se atrás da Igreja, subindo seis degraus, e servia para o Sacerdote preparar as suas missas ou receber altos dignatários (Neves, 2010). Compartimento com muita luz natural, dos poucos espaços do Convento com duas janelas, e com tecto em maceira demonstrando a importância dada a este local. Em contrapartida, pode ser notado no singelo revestimento de cortiça utilizado para as portadas e para cobrir o tecto. Esta opção conferia um pouco de conforto térmico aos habitantes, pois a cortiça apresenta propriedades de isolante térmico, nomeadamente – a baixa condutividade térmica, não absorve humidade, não acumula cheiros e apresenta durabilidade mesmo com variações térmicas consideráveis típicas da Serra de Sintra (Abdala, 2018). Todas estas características sem descurar o voto de pobreza inerente a uma ordem Franciscana.

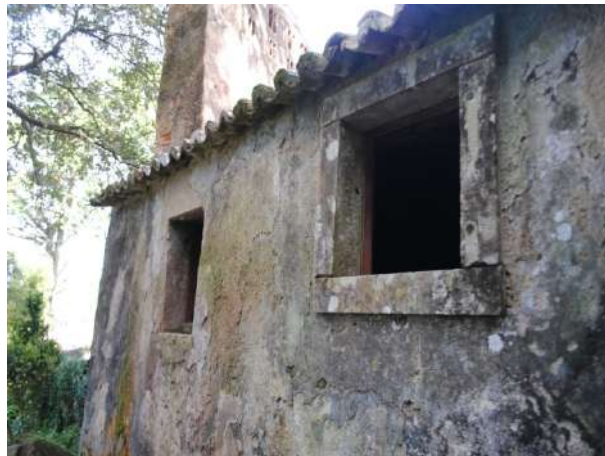
Para finalizar este nível do Convento, a figura 2.13 reproduz a vista do claustro em direção à cozinha. Observam-se duas janelas desniveladas, com o pormenor de apenas uma possuir lintel e ombreiras. Esta parede exterior está orientada a poente, e mesmo assim apresenta pormenores indicativos de humidade – a zona escurecida no canto inferior direito e vestígios de colonização a meio e no lado esquerdo da figura pela tonalidade laranja no paramento. A fissuração e zonas onde ocorreu destacamento das argamassas de revestimento também torna visíveis argamassas com tonalidades e texturas distintas.

Figura 2.13 Parede exterior da Cozinha.

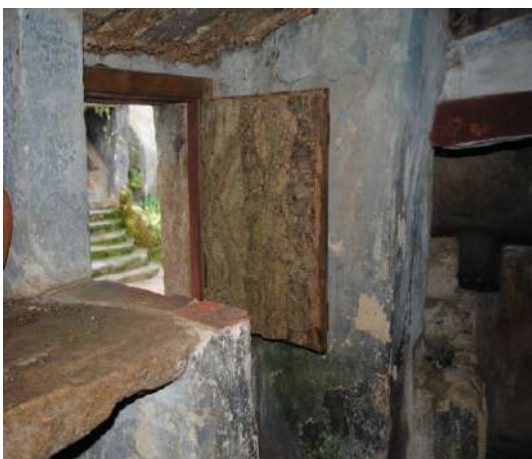
Figura 2.15 Pormenor do interior da Cozinha, destacando o revestimento decorativo de cor cinza/azul na parede.

A parede possui um revestimento decorativo com tom cinzento/azulado, como se pode observar na figura 2.15. Nas zonas com descasque consegue-se visualizar a presença de uma argamassa de reboco com tonalidade clara.

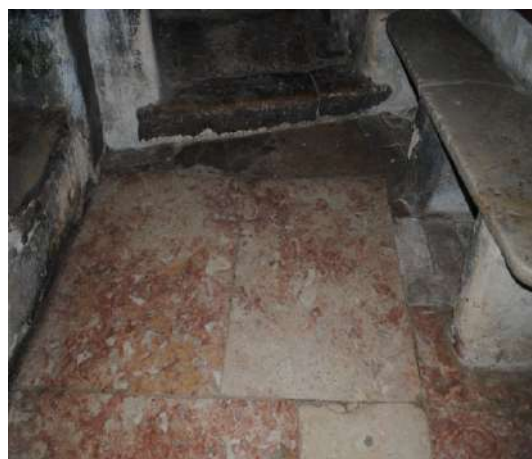
Figura 2.16 Pavimento da Cozinha em lajedo.

Na figura 2.16, o pavimento é em lajedo com dimensões consideráveis com a particularidade de ter sido aplicado apenas neste compartimento.

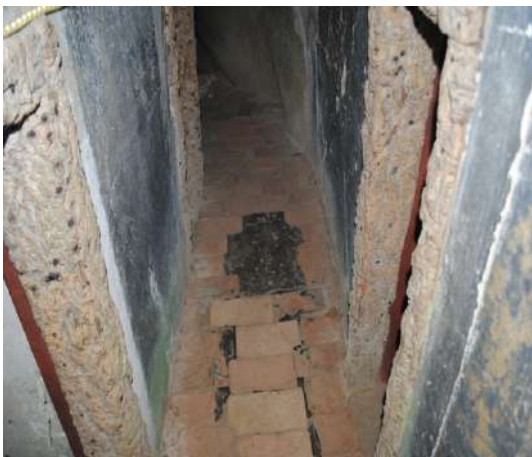
Figura 2.17 Corredor de acesso às celas.

O corredor das celas, como se observa na figura 2.17, apresenta oito compartimentos com uma entrada muito estreita e pavimento em tijoleira. No entanto, esta alteração do pavimento deveu-se a uma ampliação ainda executada no tempo da ordem religiosa, com a necessidade de aumento da capacidade de oito para doze frades (Neves, 2010). Nota-se o antigo pavimento, em granito, com tijoleira sobreposta. O revestimento decorativo das paredes volta a ter uma tonalidade escura, como na Igreja.

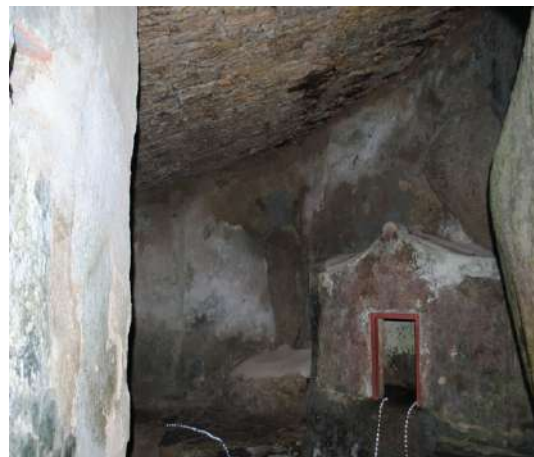
Figura 2.18 Interior da Casa das Águas.

Ao fundo do corredor, encontra-se a Casa das Águas (figura 2.18). Este local é construído em torno da rocha granítica, que tem a particularidade de escorrer água com algum caudal. O sistema de canalização encaminha a água para o reservatório em forma de capela, como se pode observar na figura 2.18. Outro pormenor interessante, o reservatório tem ligação para a zona agrícola do Convento para irrigar as plantações. O circuito desta canalização ainda não foi totalmente descoberto (Gaspar, 2005; Neves, 2010).

Sendo um compartimento sem ventilação, a humidade é notória.

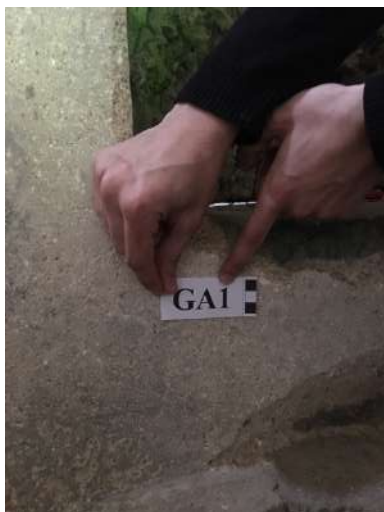
Figura 4.3 Localização da amostra GA1.

As amostras GA1, CPE1, CPE2 e CPE3 foram retiradas de rebocos exteriores. O reboco junto ao local de extração de GA1 encontrava-se aderente ao suporte, enquanto que as restantes três amostras foram retiradas de rebocos com pouca aderência. A amostra GA1, figura 4.3, possuía 2 cm de espessura e apresentava-se coesa. A amostra CPE1, apresentava-se coesa, mas sem aderência ao suporte, figura 4.4, sendo recolhidos diversos fragmentos com dimensões variáveis entre 2 e 10 cm.

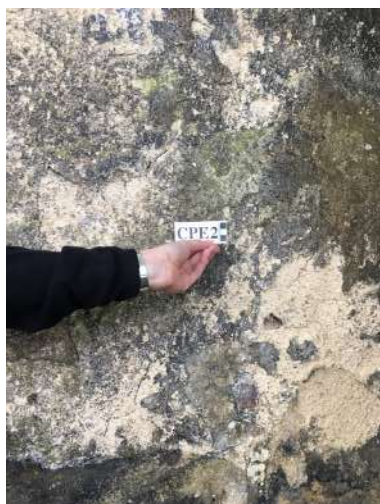
Figura 4.5 Localização da amostra CPE2.

A amostra CPE2, figura 4.5, foi retirada de um reboco, sem coesão e com sensivelmente 2,5 cm de espessura. Foi necessário recolher fragmentos e pó para complementar a constituição da amostra.

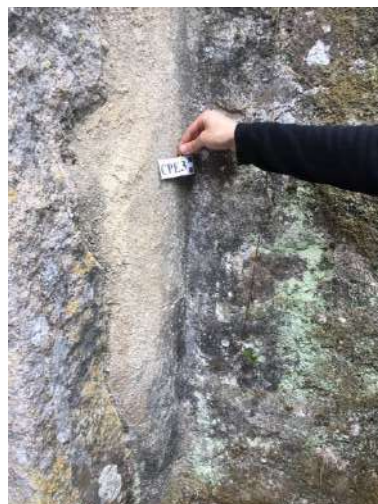
Figura 4.6 Localização da amostra CPE3.

A amostra CPE3, figura 4.6, foi retirada de uma argamassa sobre alvenaria de pedra, obtendo-se uma amostra com 3 a 3,5 cm de espessura.

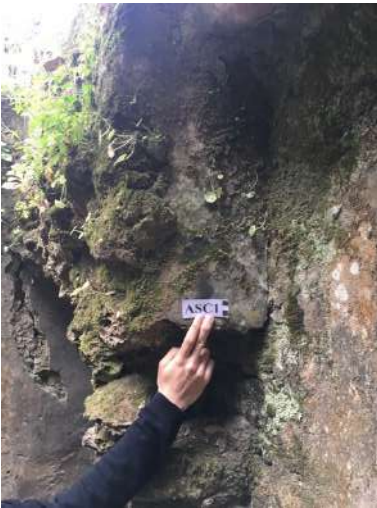
Figura 4.7 Localização da amostra ASC1.

Relativamente às amostras recolhidas com escopro, a ASC1, figura 4.7, teve a particularidade de integrar um elemento cerâmico. Para além deste elemento, os fragmentos recolhidos apresentavam cor amarelada no lado da argamassa interior e barramento escurecido na face exterior. A amostra CZ1 apresentou, para além da baixa coesão e sem aderência, raízes na sua constituição. Na figura 4.8, é possível observar que esta amostra se encontrava sobre outra argamassa.

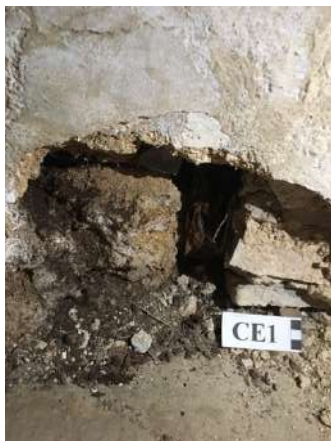
Figura 4.9 Localização da amostra CE1.

A amostra CE1, figura 4.9, foi recolhida com terra humedecida, raízes, elementos cerâmicos e madeira com podridão elevada. A face exposta apresentou uma caiação diluída e alguns nódulos de cal. A amostra CA1, figura 4.10, teve a particularidade de apresentar alguns nódulos de cal com dimensão considerável, entre 0,2 e 1 cm de diâmetro. Para além do exposto, pode ainda acrescentar-se que todos os fragmentos recolhidos da amostra CA1 se apresentavam humedecidos.

As amostras CA1 e CE1 são muito similares, apresentando valores idênticos a nível de croma, variando a componente de luminosidade. Durante a recolha, como explicado no capítulo 4, ambas apresentavam teor de humidade elevado, e até elementos em madeira humedecida e em decomposição no caso de

CE1. Esta teor de humidade poderá ter contribuído para a tonalidade mais escurecida das amostras, apresentado valores do parâmetro L^* notoriamente reduzidos face às restantes amostras.

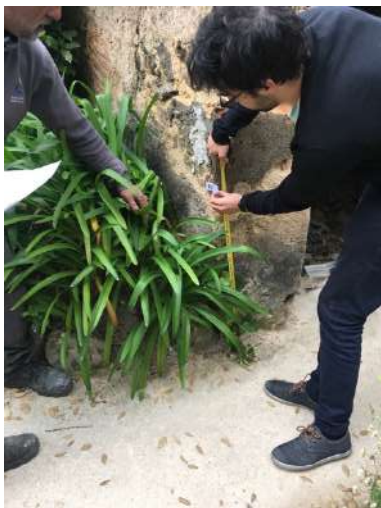
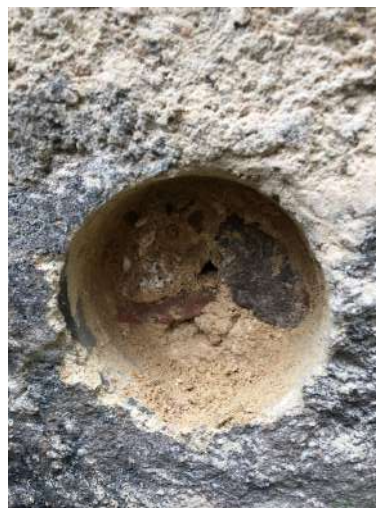
Por fim, a amostra HE1, figuras 4.11 e 4.12, foi recolhida de um reboco escurecido pela aparente presença de biocolonização, apresentando uma espessura de 2,5 a 3 cm. Na sua constituição, salienta-se a presença de nódulos de cal de pequenas dimensões, saibro granítico e elementos cerâmicos.

Figura 4.11 Localização da amostra HE1.

Figura 4.12 Pormenor após recolha da amostra HE1.

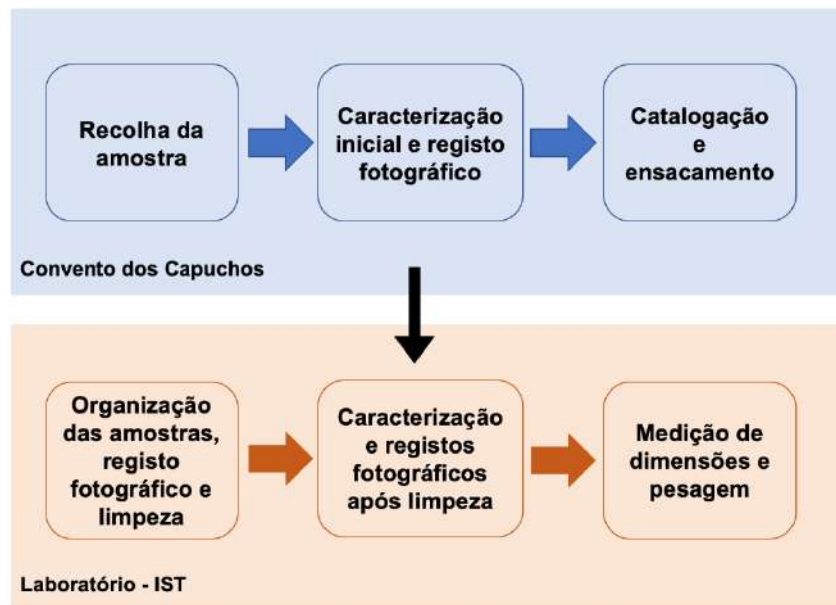
A recolha das amostras seguiu o procedimento descrito na figura 4.13.

Figura 4.13 Procedimento de recolha das amostras do Convento.

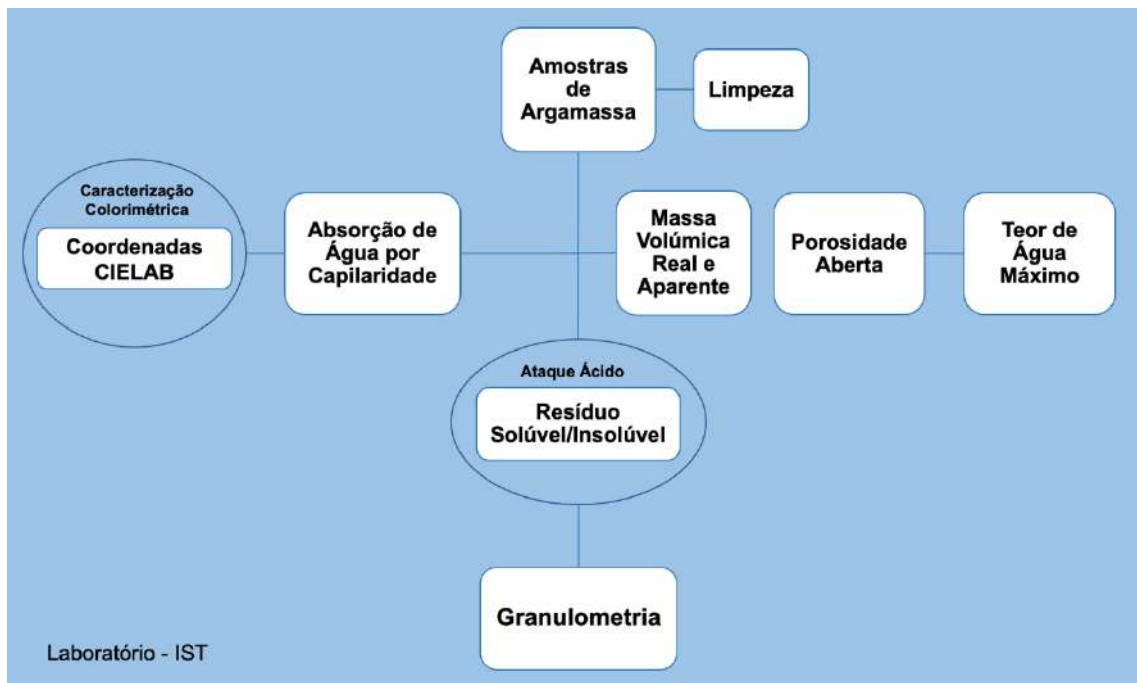
- Determinação da relação resíduo solúvel/insolúvel por ataque ácido (estimativa da relação ligante/agregado). Metodologia experimental realizada em laboratório;
- Determinação de porosidade aberta, massa volúmica aparente, massa volúmica real e teor de água máximo;
- Determinação de absorção de água após imersão por 48 horas;
- Determinação de absorção de água por capilaridade;
- Caracterização colorimétrica.

Figura 4.14 Metodologia experimental realizada em laboratório.

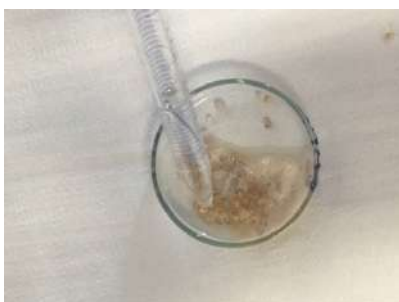
Nas situações em que a observação visual suscitou dúvidas relativamente à natureza do agregado, realizou-se o teste preliminar de efervescência aos agregados. Sucintamente, foram colocadas porções pequenas de agregado, figuras 4.15 e 4.16, em contacto com gotas de ácido e avaliou-se a reactividade. O aparecimento de espuma é indicativo de uma reação forte, devido à presença de um maior teor de carbonato de cálcio.

Figura 4.15 Teste com reactividade às gotas de ácido clorídrico.

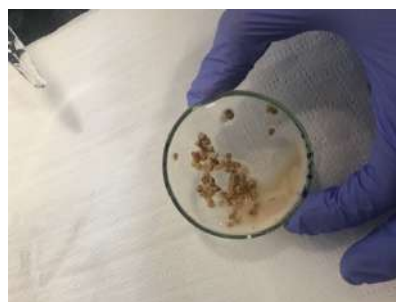
Figura 4.16 Teste com baixa reactividade às gotas de ácido clorídrico.

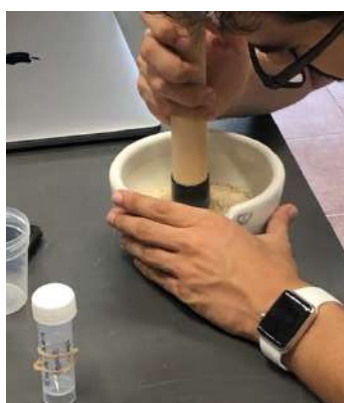
As amostras de argamassa foram desterroadas com recurso a almofariz e pilão de borracha para facilitar a reacção química, como se pode observar na figura 4.17 e 4.18.

Figura 4.17 Pormenor do processo de moagem dos constituintes da amostra.

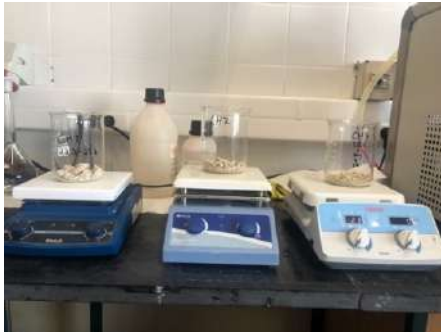
registo da pesagem inicial apresenta uma importância acrescida. De seguida, preparou-se uma solução de 2mol/dm^3 de ácido clorídrico, onde se utilizou 500ml de solução de HCL para 50g a 70g de amostra. Após a preparação da solução, colocam-se os recipientes sobre agitadores magnéticos e a introdução de ácido foi realizada de forma gradual. Fixou-se o período de agitação em 2 horas contínuas, com uma hora de repouso quando finalizado. Na figura 4.19, pode observar-se três amostras antes da colocação da solução ácida, enquanto na figura 4.20 visualiza-se perfeitamente o depósito no fundo do recipiente assim como as partículas em suspensão, após o tempo de repouso.

Figura 4.19 Pormenor de recipientes posicionados para introdução de solução de ácido.

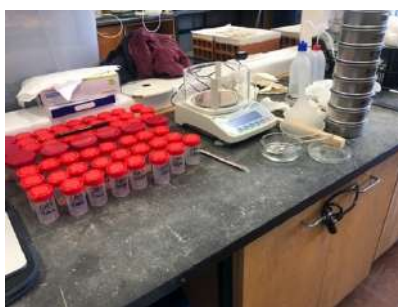
Após limpeza, pesagem individual e montagem da série completa de peneiros, introduz-se a amostra e a peneiração pode ser iniciada. Devem ser realizados movimentos oscilatórios, de translação e rotação, assim como vibração. O procedimento prossegue com a pesagem dos peneiros, para se obter a massa de retido em cada malha. A massa que atravessa todas as malhas e fica retida na base, é a correspondente à dimensão dos agregados menores que 63µm. Na figura 4.22, podem observar-se os utensílios utilizados para a metodologia, nomeadamente, balança, peneiros e recipientes para catalogar porções de amostra retida com a dimensão correspondente.

Figura 4.22 Pormenor da organização da mesa de trabalho para a metodologia de peneiração.

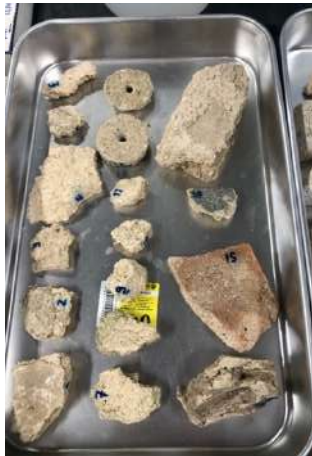
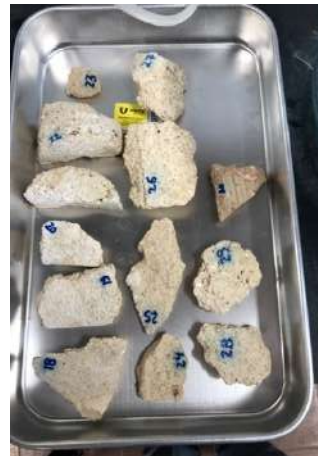
Para iniciar o ensaio, as amostras (figuras 4.23 e 4.24) foram colocadas em estufa ventilada para secagem a uma temperatura constante de 60°C, com variações permitidas de +/- 5°C. Esta secagem é realizada com o intuito de encontrar duas pesagens consecutivas com uma variação de 0,1% da massa da amostra inicial, num intervalo de 24 horas.

Figura 4.23 Tabuleiro com amostras de 1 a 17.

Figura 4.24 Tabuleiro com amostras de 18 a 30.

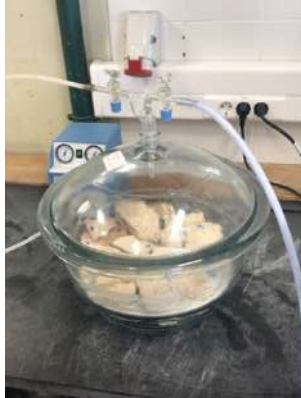
A massa M_1 , que corresponde à massa seca, é obtida como passo intermédio entre a retirada das amostras da estufa e colocação num exsiccador com sistema de introdução de vácuo. A pressão baixa gradualmente até 2,667 Pascal e permanecerá constante durante 24 horas. Na figura 4.25, pode observar-se as amostras no exsiccador e a figura 4.26 ilustra o aparelho de introdução de vácuo em funcionamento.

Figura 4.25 Exsiccador com amostras em vácuo.

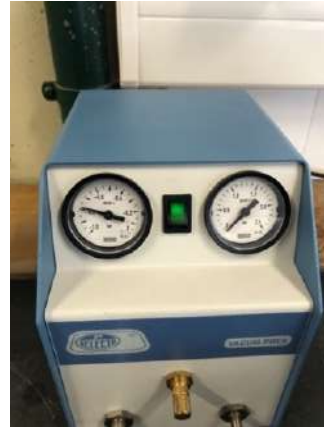
Figura 4.26 Pormenor da máquina de introdução de vácuo em funcionamento.

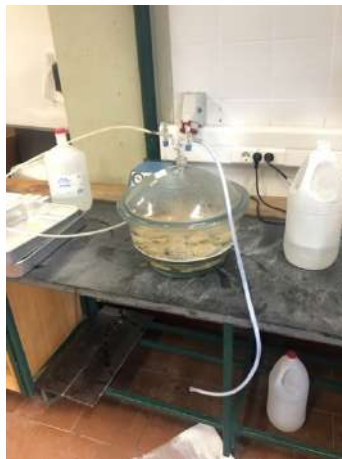
Após o término destas novas 24 horas, desligou-se o sistema de vácuo e permitiu-se a introdução lenta de ar. As amostras ficaram em repouso mais 24 horas (figuras 4.27 e 4.28).

Figura 4.27 Introdução de ar para estabilização à pressão atmosférica.

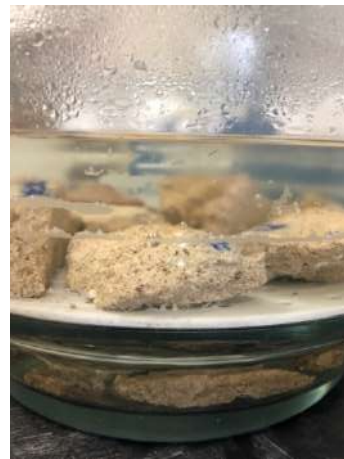
Figura 4.28 Pormenor das amostras submersas no interior do exsiccador.

Para finalizar o ensaio, realizam-se duas pesagens distintas. A primeira – a pesagem hidrostática M_2 , executa-se retirando a amostra do exsiccador diretamente para um cesto submerso e acoplado a uma balança. Após a medição, as amostras foram novamente colocadas no exsiccador.

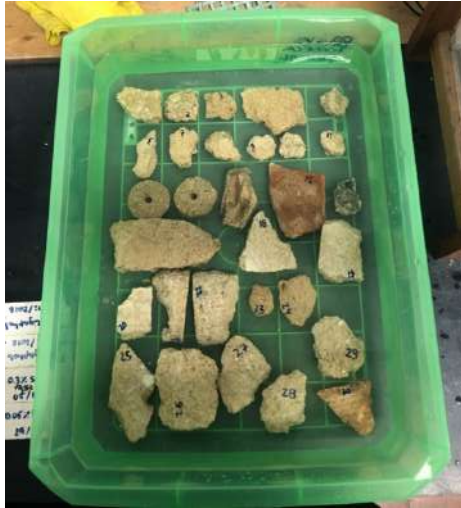
Para determinar o teor em água após 48 horas de imersão em água, à pressão atmosférica, colocou-se as amostras em estufa ventilada a 60°C, com variações permitidas de +/- 5°C, durante 2 horas. Posteriormente, as amostras foram retiradas, uma a uma, e pesadas para se obter a sua massa seca, M_{seca} . Seguidamente, foram imersos em água, com a disposição exemplificada na figura 4.29.

Figura 4.29 Amostras imersas em água para determinar teor em água após 48 horas.

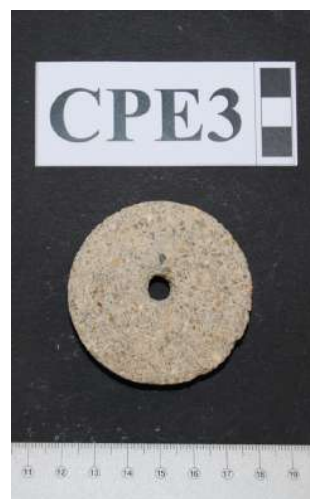
As amostras GA1, CPE1, CPE2, e CZ1 integravam diversos fragmentos de dimensões variadas. As amostras ASC1, CE1 e HE1 integravam um menor número de fragmentos, mas igualmente de dimensões variadas. As amostras ASC1 e CE1 integravam um elemento cerâmico e dois de madeira na sua constituição, respectivamente. Por fim, as amostras de CPE3 e CA1 (figuras 5.1 e 5.2) corresponderam a apenas um fragmento com dimensões superiores aos das restantes amostras.

Figura 5.1 Amostra CPE3 antes do procedimento de limpeza.

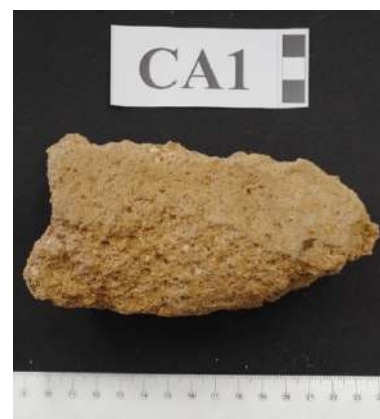
Figura 5.2 Amostra CA1 antes do procedimento de limpeza.

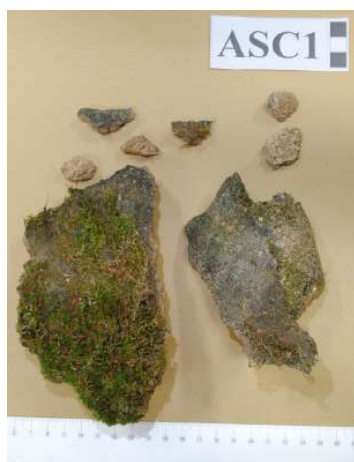
Relativamente à biocolonização presente nas amostras, as amostras GA1, CPE3 e CA1 foram as que necessitaram de limpeza mais ligeira, visto não apresentarem indícios de biocolonização. As restantes foram todas sujeitas a uma limpeza cuidadosa, com maior incidência na amostra ASC1, por incluir uma camada considerável de matéria biológica, e na CZ1 por não ser possível avaliar com clareza se os

Figura 5.3 Amostra ASC1 antes do procedimento de limpeza.

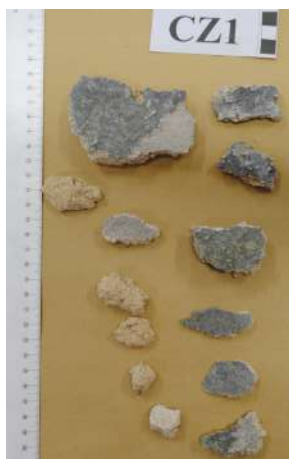
Figura 5.4 Amostra CZ1 antes do procedimento de limpeza.

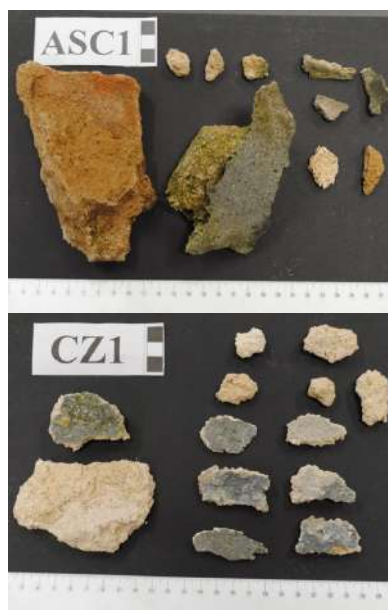
fragmentos estariam com biocolonização ou revestidos com barramento. Nas figuras 5.3 a 5.5 é possível observar dois exemplos do aspecto das amostras antes e após a sua limpeza. A figura 5.5, apresenta o pormenor da face interior de alguns fragmentos.

Figura 5.5 Amostras ASC1, em cima, e CZ1, após limpeza, e pormenor interior de alguns fragmentos.

As amostras que apresentaram menor coesão foram a GA1 e CZ1. Os fragmentos de CZ1 sofreram perda de material apenas como resultado da sua manipulação, enquanto que os fragmentos de GA1 (figura 5.6) se tornavam friáveis com a utilização do pincel de limpeza. Relativamente às restantes, as amostras CPE1 e CPE2, figuras 5.7 e 5.8, revelaram comportamentos semelhantes, no entanto, foi detectada uma menor coesão na amostra CPE2 por comparação. As amostras CE1, HE1 e ASC1 só mostraram indícios de perda de coesão nos fragmentos de menor dimensão. Por fim, a amostra CPE3 revelou coesão superior às restantes.

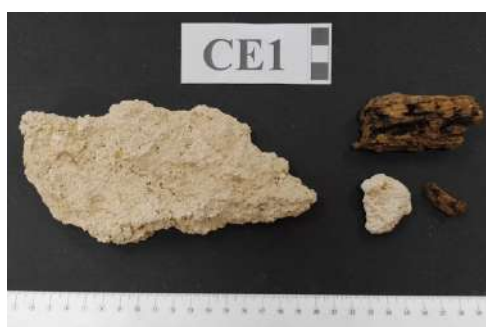
Figura 5.9 Amostra CE1, face interior, com alguns vazios e nódulos de cal.

A presença de nódulos de cal foi notória na maioria das amostras, com dimensão variável, com excepção das amostras ASC1 e CPE2. Nas amostras CE1 e CZ1, a presença de nódulos foi acompanhada com um maior número de vazios comparativamente com as restantes.

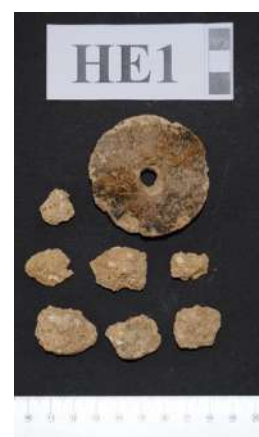
Figura 5.11 Amostra HE1, face exterior.

Por fim, as amostras demonstraram uma tonalidade bege acastanhada na camada interior. Relativamente à face exposta, as amostras CPE1, CPE2, ASC1 e HE1 revelaram uma camada de barramento cinzento escurecido com sensivelmente 0,2cm de espessura. A amostra CZ1 detinha barramento com tonalidade cinzento azulado, igualmente com 0,2cm de espessura. Por fim, a amostra de CE1 apresentou apenas uma caiação muito ligeira com tonalidade azul.

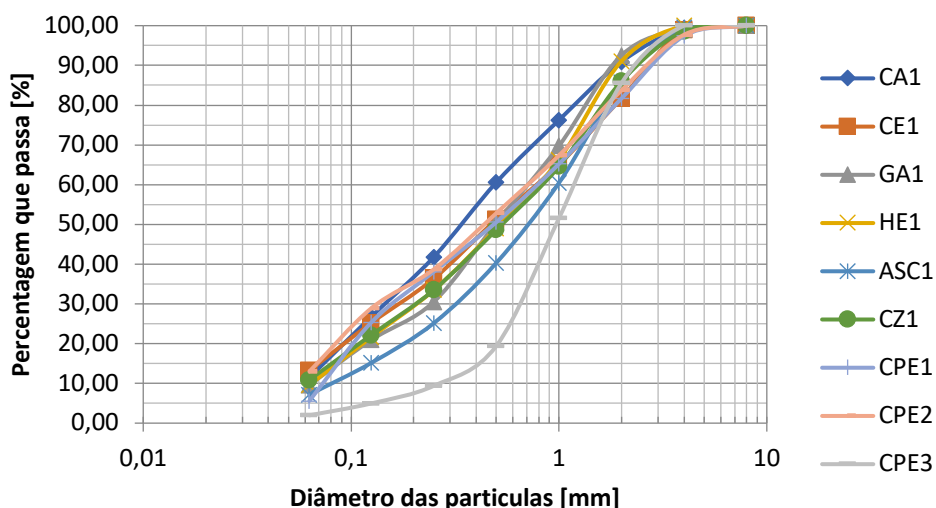
As curvas granulométricas da totalidade das amostras podem ser observadas na figura 5.12. Na generalidade, as amostras apresentaram similaridade na distribuição dos agregados.

Figura 5.12 Curvas Granulométricas das amostras analisadas.

Numa primeira instância, denota-se que as amostras CPE2, CZ1, CE1 e CA1 não apresentaram dimensão de partículas cuja percentagem cumprisse o D_{10} . Assim sendo, os coeficientes de curvatura e uniformidade destas amostras fica indefinido.

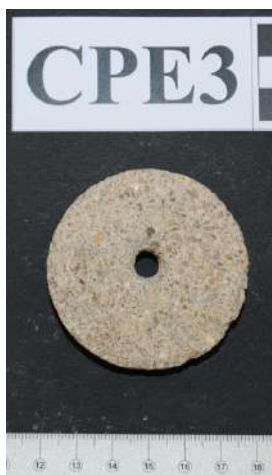
Figura 5.13 Amostra CPE3.

Como mencionado anteriormente, a curva granulométrica da amostra CPE3 destaca-se das restantes. As figuras 5.13 e 5.14, permitem observar uma ampliação dos agregados presentes na amostra e a

presença de grãos com cores cinza, bege e castanho e ausência de material cerâmico visível macroscopicamente. A forma dos agregados é, na sua maioria, sub-arredondada e arredondada.

Comparando com as restantes amostras, os agregados encontrados não apresentam estas características geométricas e as suas dimensões são na sua maioria menores. O valor corresponde ao diâmetro mínimo do agregado obtido, foi o único que não se manteve no valor menor que 0,063mm. Estas disparidades de características podem, por hipótese, relacionar-se com o facto desta amostra CPE3 ter sido formulada mais recentemente e com agregados seleccionados especificamente e não provenientes da envoltória do Convento.

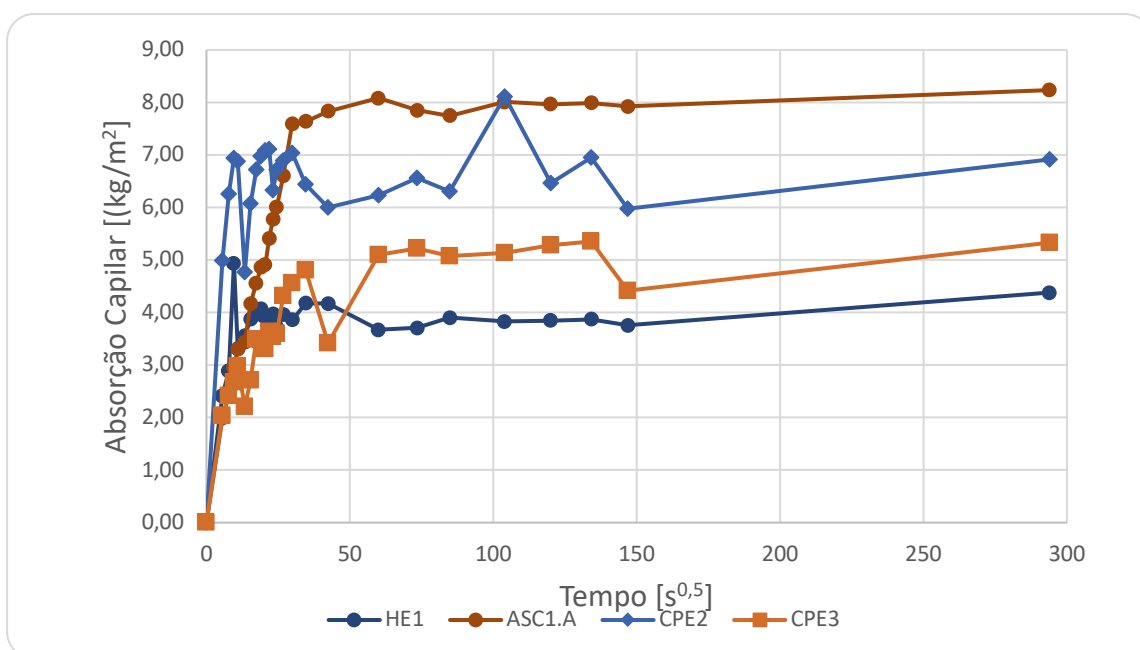
Figura 5.21 Curvas de absorção de água por capilaridade em função da raiz do tempo.

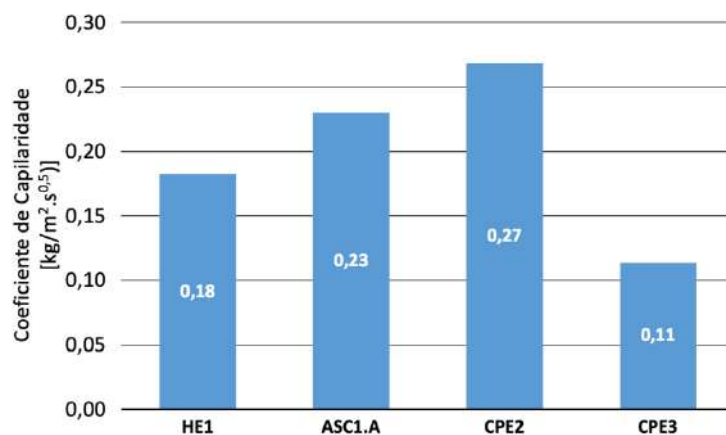
Figura 5.22 Valores do coeficiente de capilaridade das amostras HE1, ASC1.A, CPE2 e CPE3.

A amostra CPE3 apresentou o valor de coeficiente mais baixo – valor de $0,11 \text{ kg}/(\text{m}^2 \cdot \text{s}^{0,5})$ – corroborando a sua menor capacidade de absorção de água em linha com os valores porosidade e coeficiente de saturação mais baixos das amostras – porosidade de 26% e C_{sat} de 77%. No entanto, apresenta valores pouco expectáveis para uma argamassa antiga pois os valores obtidos são inferiores aos preconizados no capítulo 3. Assim sendo, pode-se concluir que a argamassa CPE3 tem comportamento que não se insere na generalidade dos resultados obtidos, sendo provável que seja uma argamassa de reparação e, assim sendo, mais recente e formulada com os pressupostos actuais.

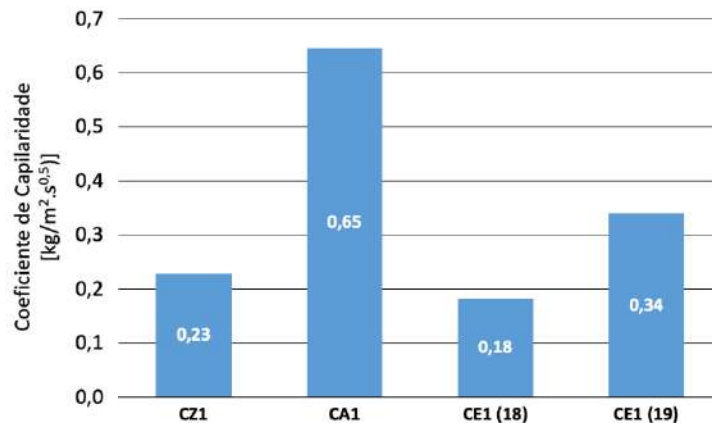
Figura 5.24 Valores do coeficiente de capilaridade das amostras CZ1, CA1 e CE1.

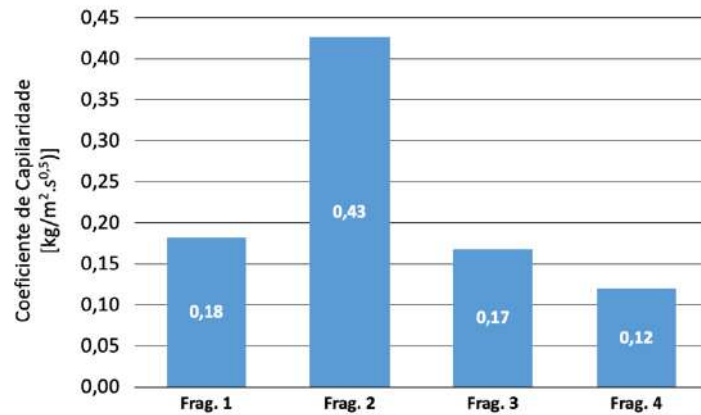
Figura 5.28 Valores de coeficiente de capilaridade de 4 fragmentos com revestimento da amostra CPE1.

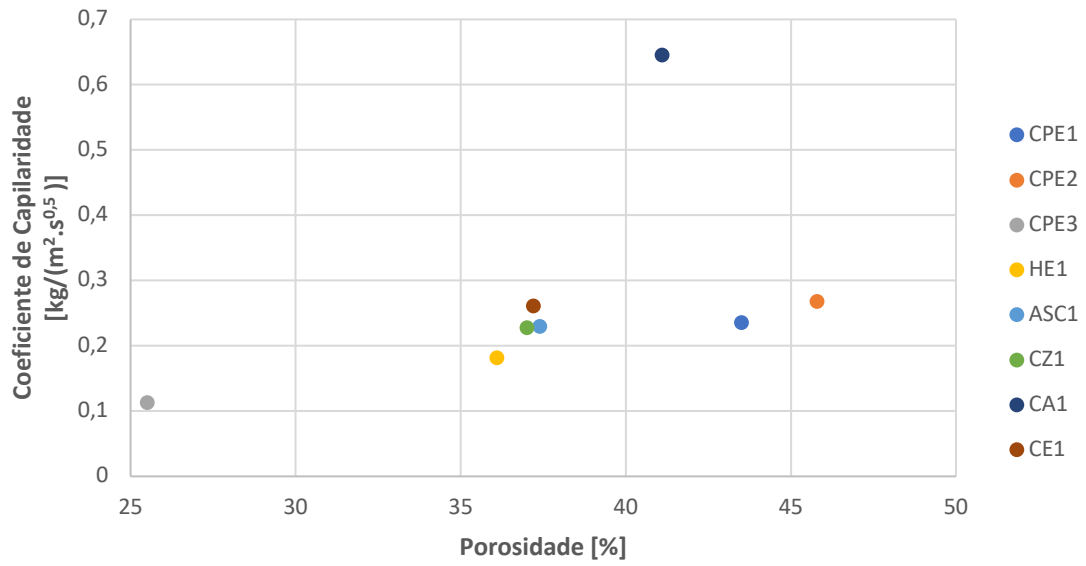
Figura 5.29 Relação entre a porosidade e o coeficiente de absorção de todas as amostras.

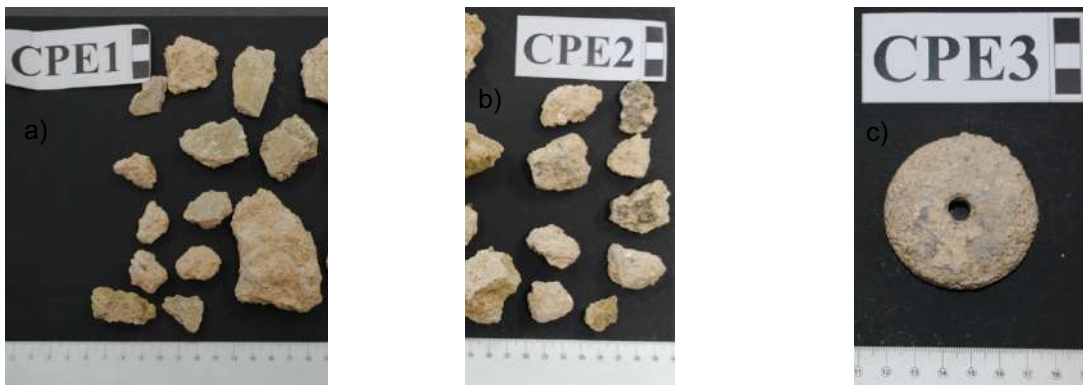
Figura 5.34 Fotografias das amostras CPE1 (a), CPE2 (b) e CPE3 (c).

Pela análise do gráfico, as argamassas situam-se em intervalos distintos ao nível do parâmetro croma. Apesar da localização próxima de extração dos exemplares, os resultados obtidos inserem CPE1 e CPE2 num grupo à parte de CPE3. As características inerentes a CPE3 são notoriamente distintas do espectro amostral, cujos valores baixos de C^* , conjugado com luminosidade relativamente baixa, remete para os tons de cinzento. Os valores de CPE1 e CPE2 são muito similares, balizando as coordenadas onde a concentração de pontos do gráfico é mais elevada, pode-se considerar C^* perto de 20 e L^* de sensivelmente 65. Assim sendo, o espaço cor encontra-se na tonalidade bege a aproximar-se dos amarelos devido ao valor de luminosidade. Na figura 5.34, pode-se observar as fotografias das amostras referidas.

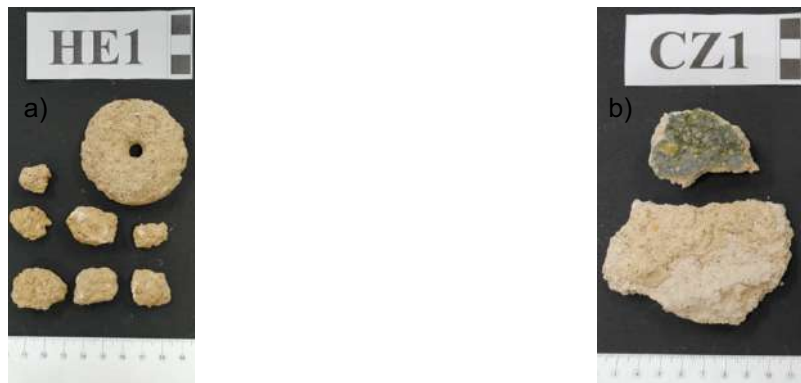
Figura 5.36 Fotografias das amostras HE1 (a) e CZ1 (b).

Relativamente à Cozinha, considera-se relevante denotar que a argamassa apresentou valores elevados de luminosidade, superiores a 70, conferindo uma tonalidade mais clara. O barramento apresenta uma tonalidade mais cinza. Na figura 5.36, pode-se observar as fotografias das amostras referidas.

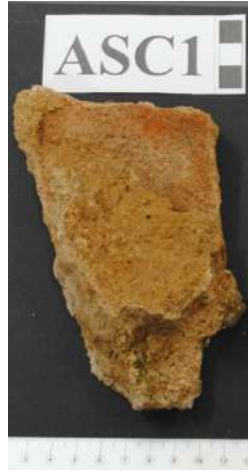
Figura 5.40 Fotografia da amostra ASC1.

A amostra ASC1.A tem a particularidade de ter o valor mais elevado do parâmetro de luminosidade, relativamente à totalidade das amostras. Analisando o intervalo de valores de C^* entre 15 e 20, a tonalidade encontra-se na gama do bege. No entanto, com a luminosidade superior a 70, o espaço da cor insere-se na gama dos castanhos mas com tonalidades mais acentuadas que as duas amostras anteriores. Assim sendo, pode-se considerar que a argamassa de ASC1.A foi a que possuía a tonalidade mais próxima de tons de barro, como se pode observar na figura 5.40.

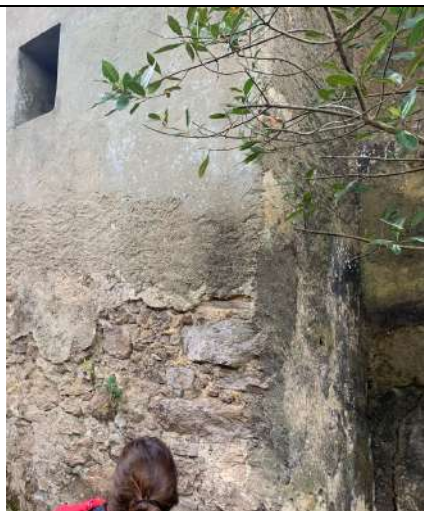
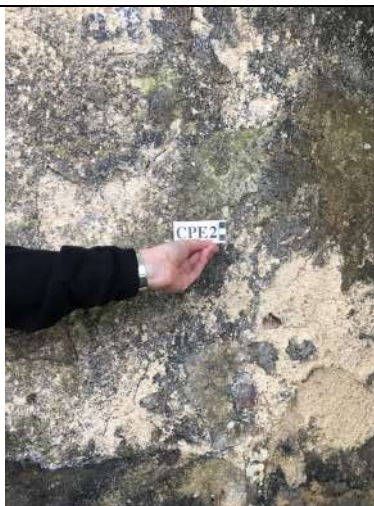
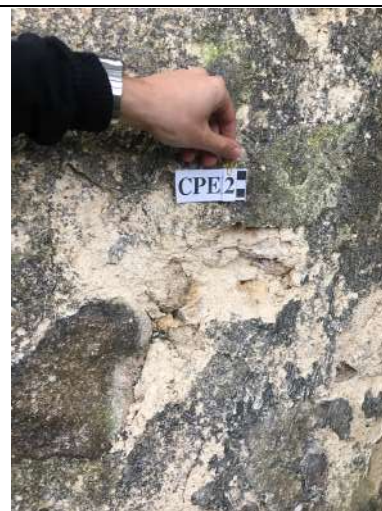
Foto geral do local de recolha	Foto detalhada da zona de recolha
--------------------------------	-----------------------------------

Observações relevantes:	Amostra recolhida a uma altura compreendida entre 110 cm e 130 cm do solo; 2,5 cm de espessura de reboco
-------------------------	--

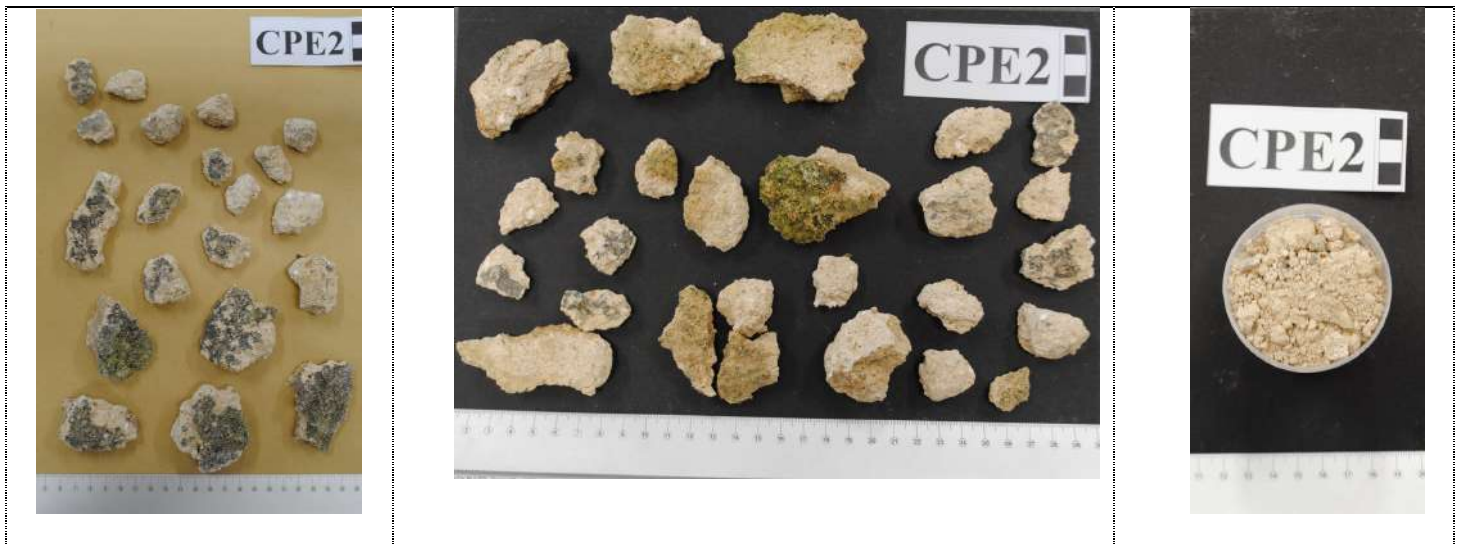
Foto geral do conjunto dos fragmentos recolhidos	Foto detalhada do aspeto
--	--------------------------

Descrição: Amostra constituída por 6 fragmento com 5,5 cm de comprimento e entre 1cm e 2cm de espessura e 20 fragmentos com 2,5cm de comprimento e 1cm de espessura. A maior parte dos fragmentos apresentavam biocolonização que conferia uma camada encrustada escura na face exposta mas também havia alguma biocolonização em algumas facetas a tardo, devido a estarem destacadas do suporte. Identificou-se também uma crosta branca de origem desconhecida. Não apresentavam nenhum material cerâmico e os fragmentos eram pouco coesos. A cor é uniforme com tom bege claro, apresentando muitos nódulos brancos de cal de dimensão considerável

A parte da amostra em pó apresenta alguns fragmentos de menor dimensão com cor uniforme igual aos fragmentos maiores, bem como nódulos de cal. A argamassa durante o processo de limpeza fragmentou-se devido à fraca coesão, passado de 20 fragmentos iniciais para 26.

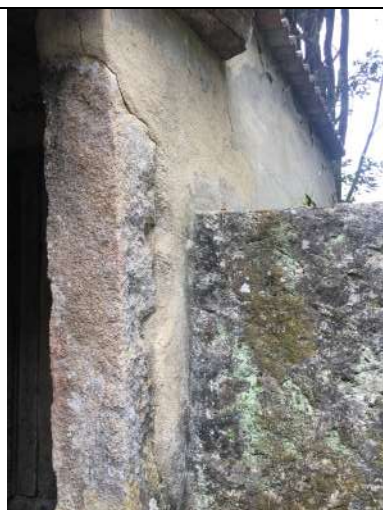
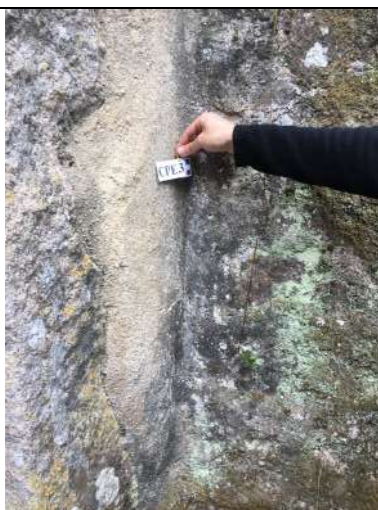
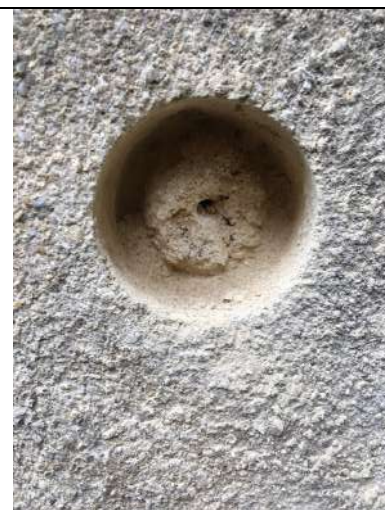
Foto geral do local de recolha

Observações relevantes:	<p>Amostra recolhida a 80 cm de altura do solo; Espessura compreendida entre 3 a 3,5cm;</p> <p>Amostra coesa mas a zona em causa apresentava sonoridade oca quando percutida, dando indicação de não aderência;</p> <p>Camada de argamassa estava aplicada sobre alvenaria de pedra;</p> <p>Amostra recolhida com sensivelmente 1,5cm de espessura e o remanescente em pó.</p>
-------------------------	--

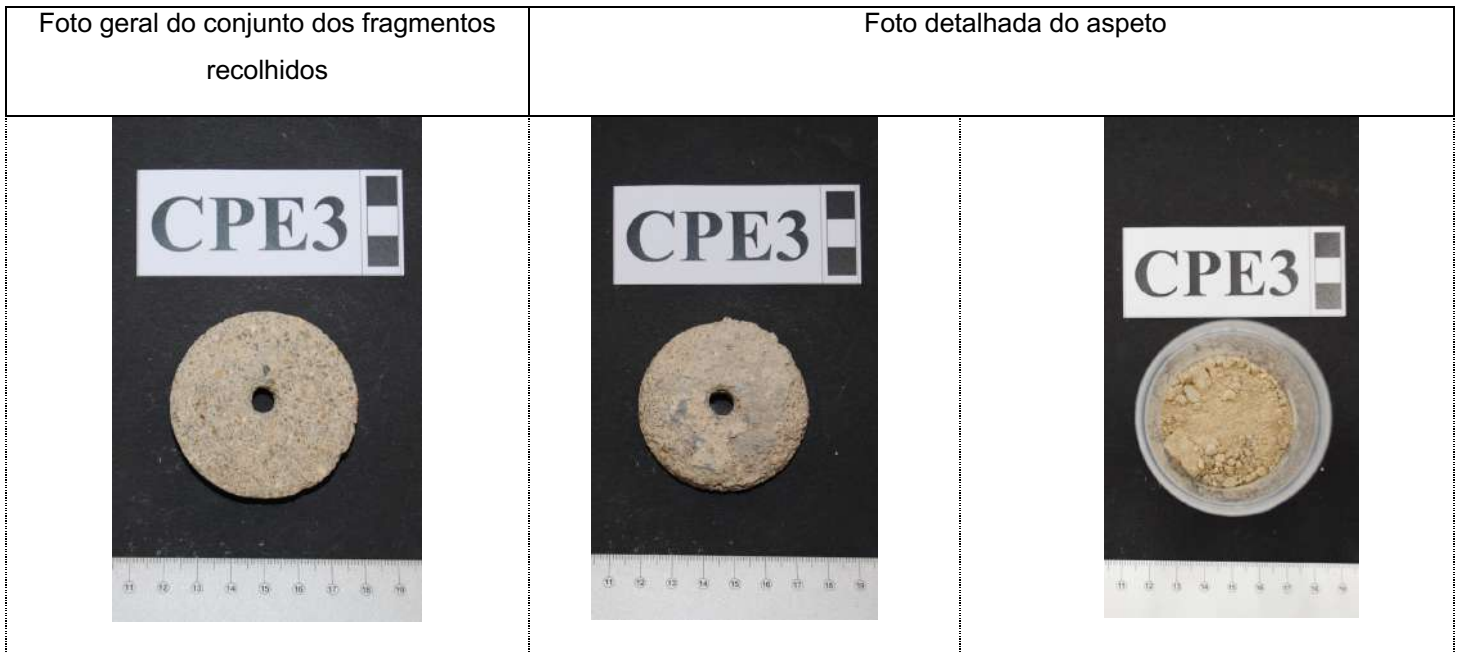
Descrição:	<p>Amostra constituída por 1 fragmento com 5,5cm de raio e 1,5 cm de espessura uniforme. O fragmento não apresentava biocolonização na face exposta nem material cerâmico. Esta amostra difere das restantes por ter uma concentração muito mais elevada de agregado bem como tem uma coesão superior. A cor da pasta é uniforme com tom bege acinzentado e o agregado apresenta cor cinza clara, cinza escura e castanha. Apresentava alguns nódulos de cal e não apresentava vazios visíveis.</p> <p>A parte da amostra em pó apresenta alguns fragmentos de menor dimensão com cor uniforme igual ao fragmento.</p>
------------	--

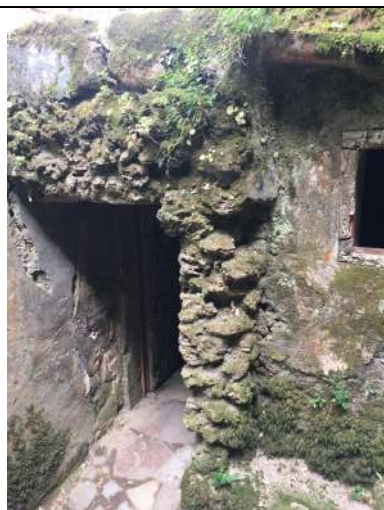
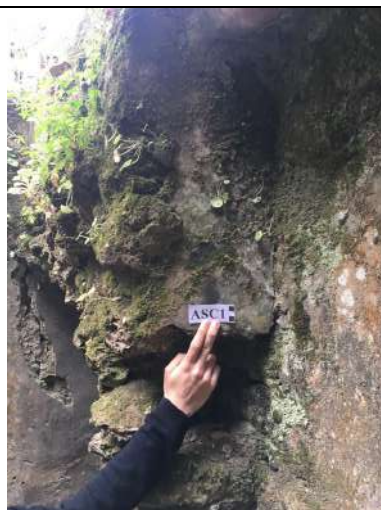
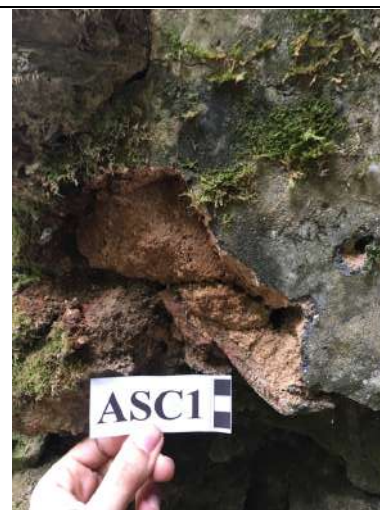
Foto geral do local de recolha

Observações relevantes:	<p>Amostra recolhida a uma altura compreendida entre 130 e 140cm; Espessura de 1,5cm; Elemento cerâmico recolhido durante a extração da amostra.</p> <p>Argamassa com coesão intermédia a baixa, com coloração amarela. Barramento com 1 a 1,5mm com cor negra; Não é perceptível granulometria do agregado.</p>
-------------------------	--
