Estudo de Argamassas do Convento dos Capuchos

Dissertação para obtenção do Grau de Mestre em

Engenharia Civil

Outubro de 2021

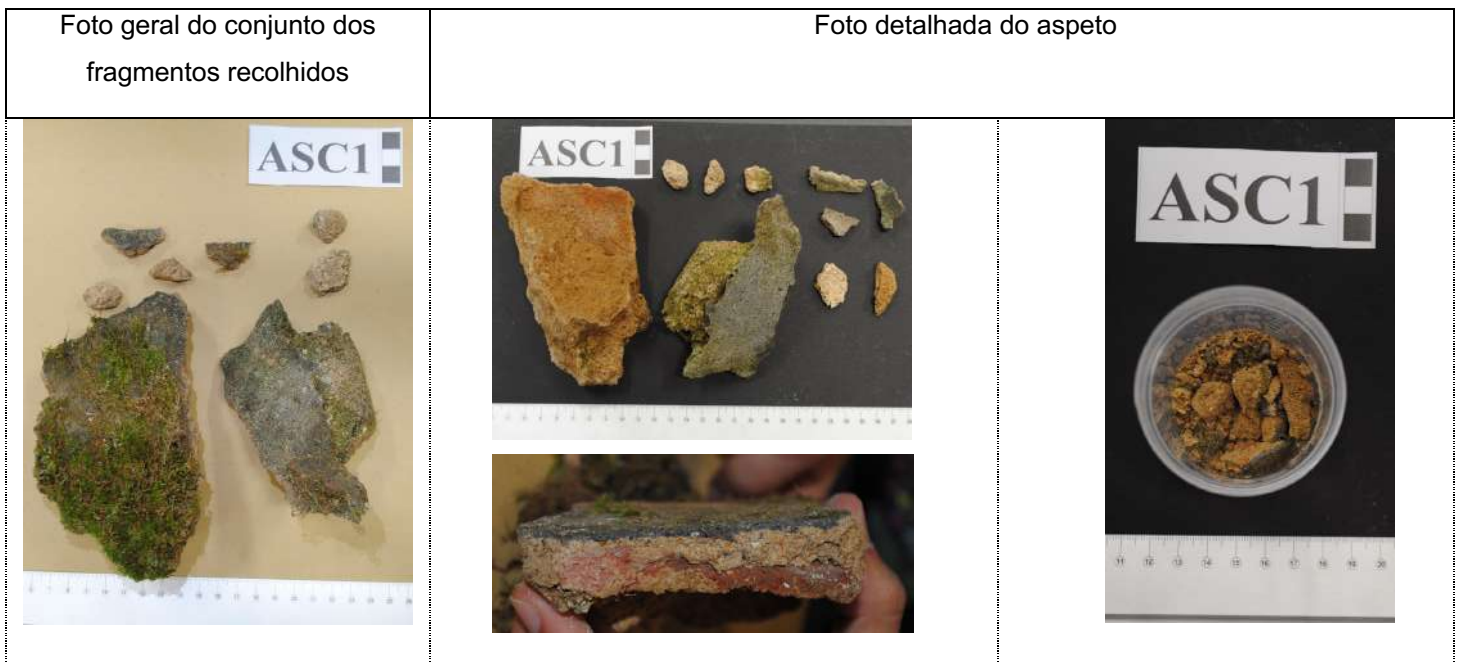
Descrição: Amostra constituída por 1 fragmento com 15 cm de comprimento e entre 1cm e 5cm de espessura, 1 fragmento com 10 cm e entre 1cm e 5cm espessura, 8 fragmentos com 2cm de comprimento e 1cm de espessura. Todos os fragmentos apresentavam bastante biocolonização e camada de barramento mais escura com uma espessura de 2mm. Apresentavam bastante material cerâmico (inclusive uma telha com 10cm) e os fragmentos eram coesos. A cor é uniforme com tom bege acastanhado, e não apresentava nódulos de cal visíveis. A face exposta tem uma tonalidade cinzenta escura do barramento. A parte da amostra em pó apresenta alguns fragmentos de menor dimensão com cor uniforme igual aos fragmentos, bem como fragmentos do barramento cinzento e alguma biocolonização.

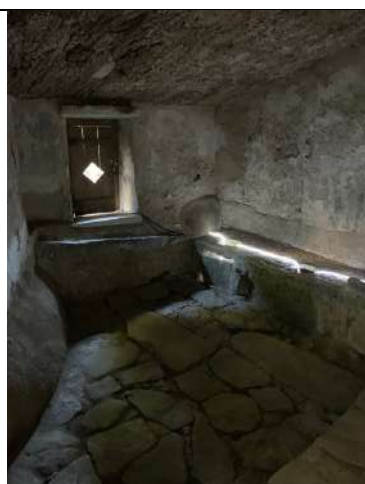
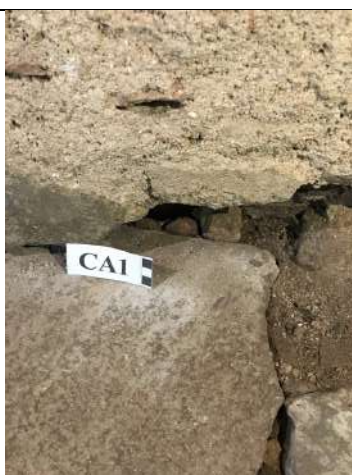
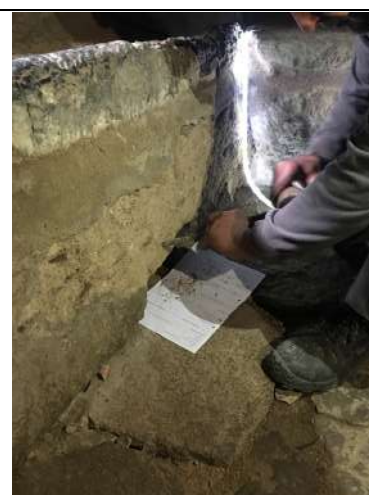
Foto geral do local de recolha

Observações relevantes:	<p>Argamassa com coesão intermédia humedecida. Apresentava nódulos de cal com frequência intermédia com dimensão compreendida entre 2 mm a 1 cm. Granulometria fina pois não se distingue a presença de partículas.</p> <p>Amostra recolhida com pouca aderência ao suporte</p>
-------------------------	---

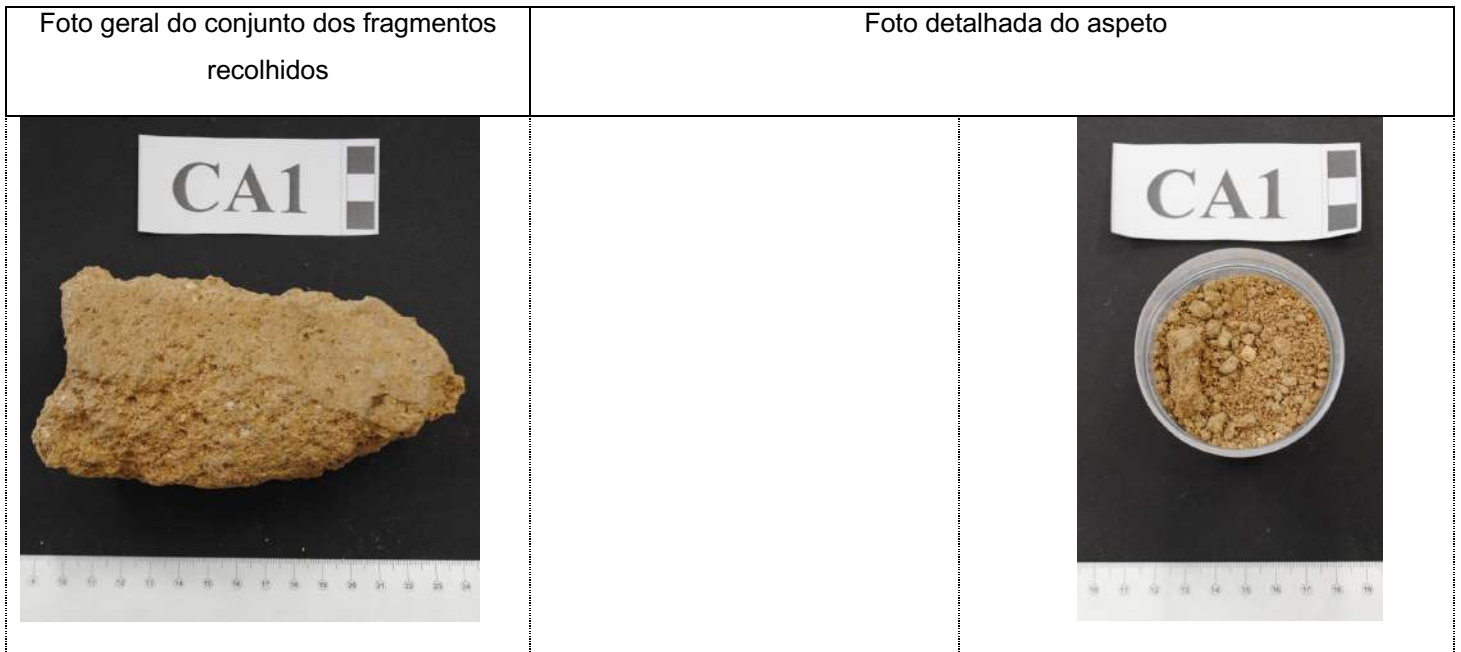
Descrição:	<p>Amostra constituída por 1 fragmento com 14cm de comprimento e 4cm de espessura. Não apresentava biocolonização nem material cerâmico. O fragmento apresenta duas camadas de argamassa, sendo que a camada exterior tem uma espessura máxima de 4cm e apresenta maior coesão, a camada interior é pouco coesa. A cor é uniforme com tom bege acastanhado, apresentava alguns nódulos de cal e alguns vazios. De notar que esta amostra apresentava um elevado teor em água. A parte da amostra em pó apresenta alguns fragmentos de menor dimensão com cor uniforme igual aos fragmentos, bem como fragmentos do barramento cinzento e alguma biocolonização.</p>
------------	---

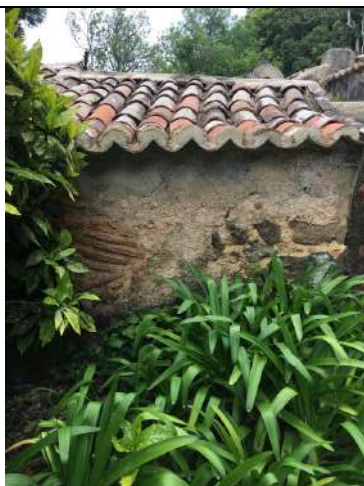
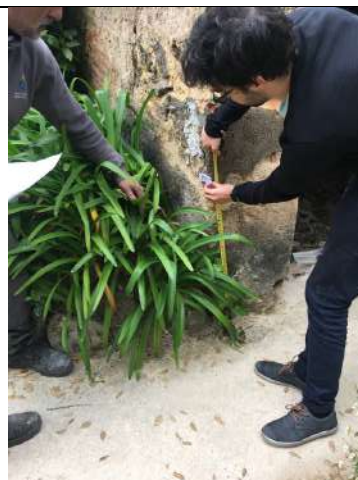
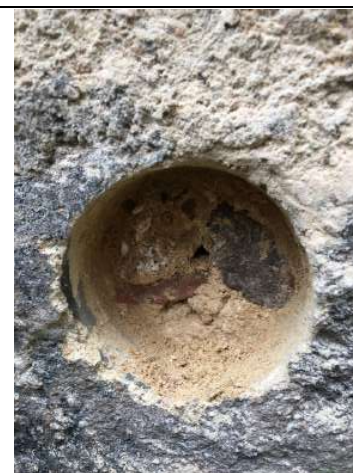
Foto geral do local de recolha	Foto detalhada da zona de recolha
--------------------------------	-----------------------------------

Número de fragmentos:	8
Dimensão aprox. dos fragmentos:	1,5cm a 5,5cm
Massa dos fragmentos:	65,87g Pó: 92,34g
Massa total dos fragmentos:	158,21g

Observações relevantes:	Amostra recolhida a uma altura compreendida entre 55 a 60 cm do solo e com uma espessura de 2,5 a 3cm; Presença frequente de nódulos de cal branca, com dimensão da ordem do centímetro; Reboco aparenta coesão mas sem aderência ao suporte, ao percutir sonoridade oca. Junto às telhas, argamassa com homogeneidade. De seguida, zona muito heterogénea com material cerâmico e saibro granítico visível. Tonalidade: amarelada e cinzento
-------------------------	---
