Coberturas verdes em clima Mediterrânico

Proposta de Plano de Manutenção

Dissertação para obtenção do Grau de Mestre em Engenharia Civil

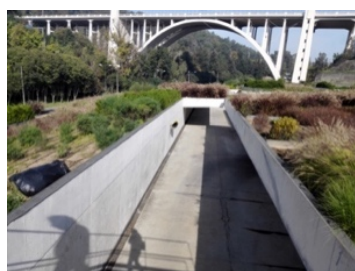
a)

O **caso de estudo I** refere-se à ETAR de Alcântara, localizada na Avenida de Ceuta, em Lisboa (figura 3.6 a)), construída no final dos anos 80 do século XX. Em 2006 deu-se início a obras de remodelação na ETAR de Alcântara com objetivo de melhorar a qualidade no nível de tratamento das águas residuais e do cheiro produzido, mantendo sempre o seu funcionamento. A cobertura verde da ETAR só foi construída em 2011, a cargo do atelier de arquitetura paisagística PROAP e sendo projetada pelos arquitetos Aires Mateus e Frederico Valsassina [w22].

A inspeção a esta cobertura foi realizada com o responsável da gestão e marketing da mesma. Composta por diversos canteiros constituídos por 30 espécies de vegetação diferentes, esta cobertura foi considerada a maior da Europa em extensão, é elevada, inclinada e semi-intensiva. A escolha deste tipo de cobertura recaiu não só em fatores estéticos, tentando-se prolongar as encostas verdes da região através de um efeito cromático descontínuo, mas também por fatores ambientais. Entre os fatores ambientais estão o facto de, através da vegetação da cobertura, haver uma redução da emissão de gases da estação de tratamento e a garantia do escoamento e da drenagem das águas da chuva.

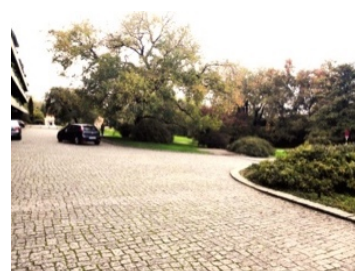
b)

A primeira cobertura (**caso de estudo II**), ilustrada na figura 3.6 b), corresponde à zona de entrada, sobre o estacionamento. Encontram-se presentes várias espécies de vegetação de pequeno e grande porte, incluindo arbustos e árvores. A segunda cobertura (**caso de estudo III**), ilustrada na figura 3.6 c), encontra-se sobre o auditório principal. Não sendo acessível a pessoas, o acesso por parte das equipas de manutenção é garantido através de caminhos constituídos por pequenas lajetas de betão. De referir ainda que esta segunda cobertura, embora plana e elevada em toda a sua extensão, encontra-se dividida em 3 níveis, em sintonia com os diferentes blocos do edifício. A terceira cobertura (**caso de estudo IV**), ilustrada na figura 3.6 d), pertence ao centro de arte moderna e encontra-se ao abandono. A inspeção a todas estas coberturas foi realizada com o acompanhamento do responsável pela gestão das zonas verdes da fundação.

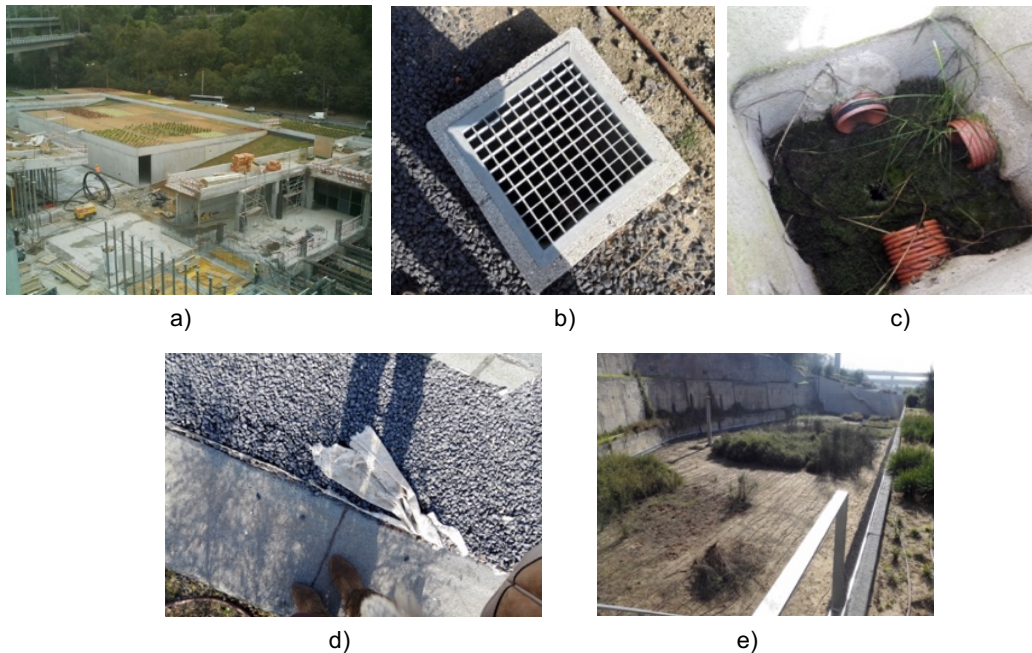
Ao longo da cobertura não são visíveis caleiras nem ralos. Estes encontram-se ao nível da camada drenante e são acessíveis através de pequenos buracos tapados com uma grelha, como ilustra a figura 3.11 b) e c). Relativamente à irrigação da cobertura, esta é feita através de sistemas de aspersão e gota a gota. Não se verifica reutilização da água drenada na cobertura. No entanto, toda a rega é executada com recurso a águas tratadas de estação.

Devido à dimensão da cobertura torna-se impossível a colocação de vegetação de grande porte. Existem mais de 30 espécies distribuídas pela cobertura criando o efeito visual pretendido pelo projeto de arquitetura paisagística. De referir ainda que houve a intenção de criar zonas na cobertura destinadas a cultura de alimentos. O facto de a cobertura ser regada com água reutilizada da ETAR impediu a criação de hortas, visto estas não cumprirem a legislação existente sobre produção de alimentos regados com águas reutilizáveis. Na figura 3.11 e) encontra-se a zona que era destinada a cultura de alimentos.

Figura 3.11. Registo fotográfico da cobertura I: a) fase de construção, b) e c) acesso aos ralos e tubos de drenagem, d) caminhos de acesso, e) zona destinada à criação de hortas.

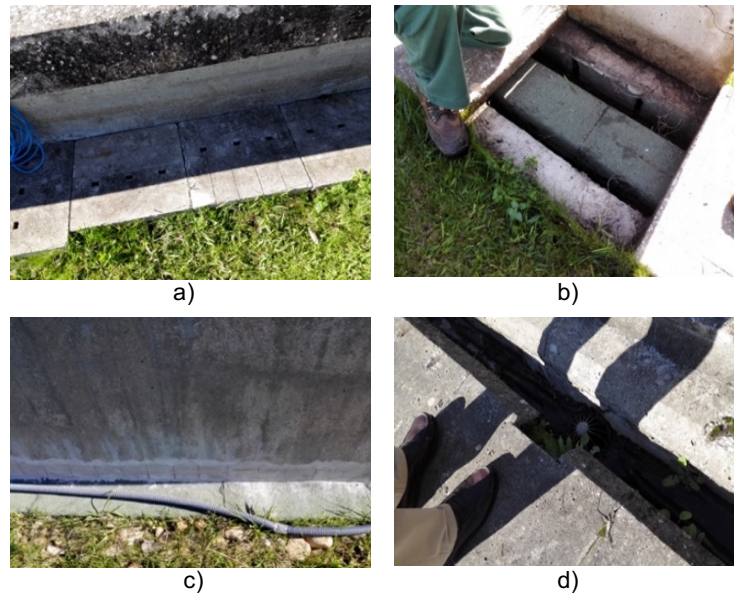
Finalmente, em todas as coberturas estão presentes sistemas de drenagem à vista (caleiras e ralos) e não à vista. Estes últimos encontram-se na sua maioria nas juntas do suporte, sob lajetas de betão (figura 3.12 a), b) e d)). As lajetas de betão não só protegem os sistemas de drenagem, impedindo a penetração de detritos, como ainda funcionam como caminhos de acesso aos diferentes pontos da

cobertura. Junto aos elementos verticais verifica-se a existência de brita (figura 3.12 c)), de modo a facilitar a absorção e drenagem das águas.

Figura 3.12. Registo fotográfico das coberturas II, III e IV: a) lajetas de betão sobre os sistemas de drenagem, b) sistema de drenagem nas juntas de suporte, c) brita ao longo dos elementos emergentes, d) caldeira e ralos.

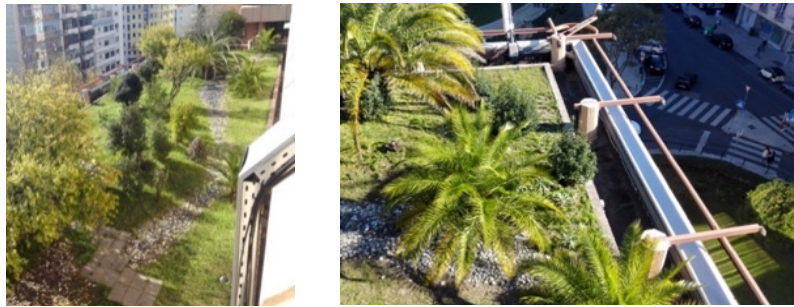
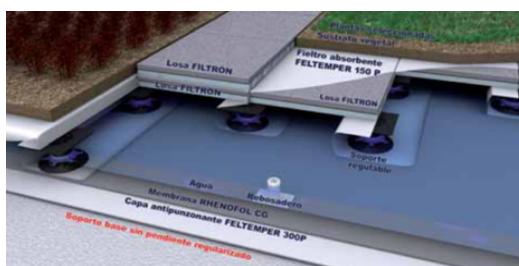
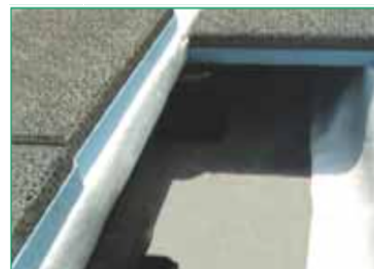
Figura 3.13. a) e b) Registo fotográfico da cobertura V, c) e d) Esquema dos elementos constituintes da cobertura VI disponibilizados pela arquiteta responsável (arquivos de obra).

A cobertura tem a capacidade de recolher e armazenar as águas pluviais através de uma reserva no seu interior. Esta encontra-se representada na figura 3.13 c) e d), consistindo num espaçamento entre camadas onde se instalaram suportes reguláveis em altura, em função da quantidade de água que se pretende armazenar. Uma válvula instalada com um sensor é ativada sempre que o espaçamento se encontrar cheio, encaminhando a água para um reservatório fora da cobertura. Esta água recolhida é utilizada para irrigação das restantes zonas verdes do edifício e, se necessário, irrigação da própria cobertura. A parte superior da zona de recolha de água consiste numa laje de isolamento e drenagem assentando diretamente nos suportes, sobre a qual se encontra um feltro sintético em contacto com a água recolhida pelo sistema de armazenamento, permitindo conduzir a água à vegetação através de capilaridade.

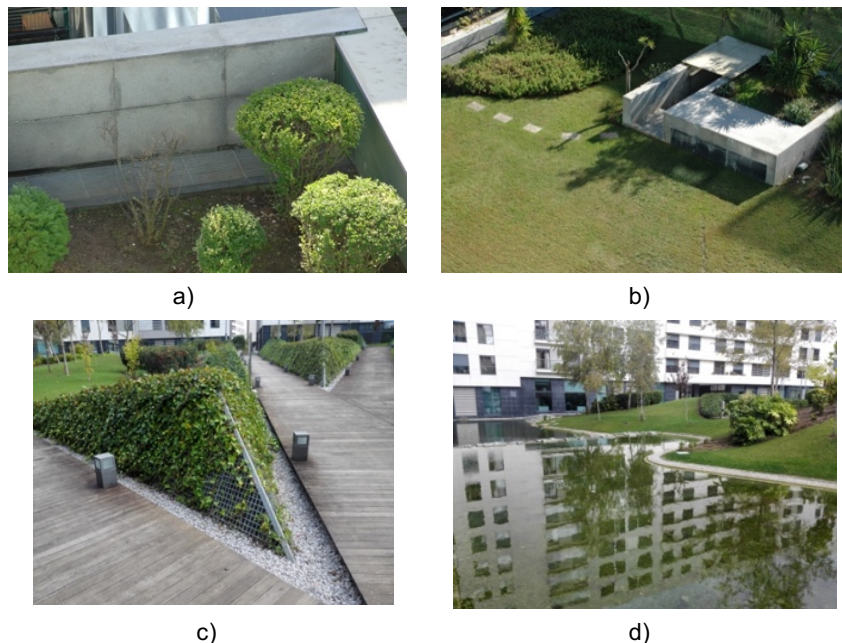
No **caso de estudo VII** encontram-se instaladas caleiras ao longo de todo o perímetro da cobertura (figura 3.14 a)). O sistema de rega é composto na sua maioria por aspersores, irrigando-se gota a gota apenas os locais onde se encontram plantados os arbustos e árvores (zonas perimetrais e canteiros).

Figura 3.14. Registo fotográfico das coberturas VII e VIII. a) caleiras ao longo da cobertura VII, b) caminhos pedonais na cobertura VII, c) caminhos pedonais da cobertura VIII, d) lagos na cobertura VIII.

Foi construído um lago artificial na cota mais baixa com cascatas incorporadas o qual confere um aspeto natural ao jardim (figura 3.14 d)). O sistema de drenagem tira partido da presença destes lagos. A água é encaminhada através da camada drenante ou por gravidade para os lagos. Não se verificou nenhum

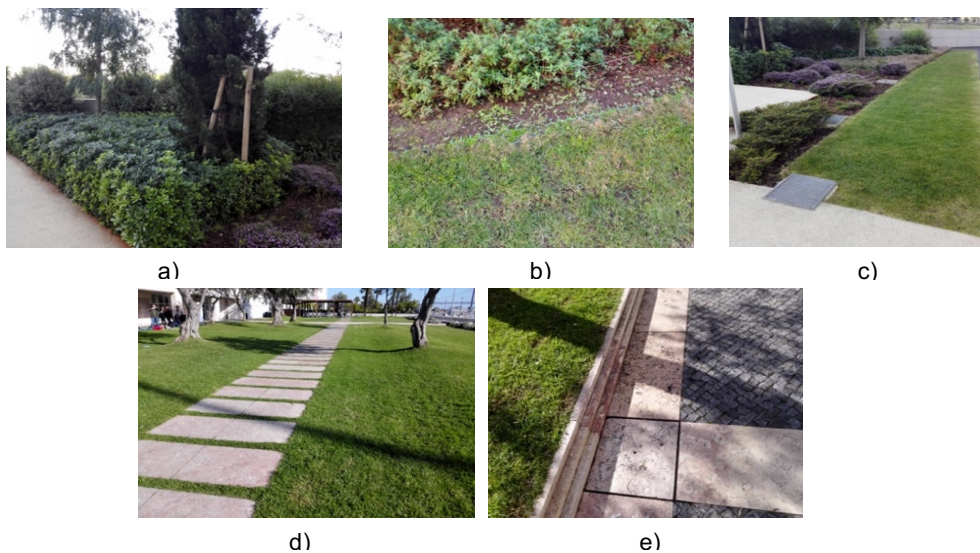
Sobre o suporte em betão armado do **caso de estudo IX** encontra-se uma membrana de impermeabilização com características anti-raízes, sobre a qual assenta a camada drenante. A camada drenante existente é constituída por material granular e apresenta uma espessura de aproximadamente 20 cm, permitindo a recolha e encaminhamento da água na cobertura para os sistemas de drenagem. Seguidamente, encontra-se instalada uma camada filtrante constituída por uma tela de fibras poliméricas, sobre a qual assenta uma camada de substrato orgânico com uma espessura de 20 cm. Diferentes espécies de vegetação encontram-se distribuídas ao longo da cobertura, podendo-se encontrar *Cespitosas*, *Herbáceas*, *Gramíneas*, *Perenes*, árvores, arbustos, relva, entre outras. Visto tratar-se de uma zona relativamente ventosa, muita da vegetação de grande porte encontra-se ancorada (figura 3.15 a)).

De modo a tornar a camada drenante acessível, para eventuais reparos ou trabalhos de manutenção, encontram-se ao longo da cobertura diversas grelhas, ilustradas na figura 3.15 c)). Não foram observadas quaisquer caleiras ou sistemas de recolha de água à superfície da cobertura. Existem caminhos pedonais revestidos com pedra, algumas zonas revestidas com deck e ainda um local de acesso a um parque infantil revestido com uma laje de betonilha.

Figura 3.15. Registo fotográfico dos casos de estudo IX e X. a) vegetação ancorada na cobertura IX, b) painel alveolar em Polietileno de alta densidade na cobertura IX, c) acesso à camada drenante da cobertura IX, d) caminhos pedonais na cobertura X, e) caleiras perimetrais da cobertura X com revestimento em pedra.

A **cobertura X** ilustrada na figura 3.15 d) e e) apresenta como suporte uma laje de betão armado com uma espessura de aproximadamente 20 cm, no qual assenta uma camada de forma, permitindo que a cobertura acompanhe a modelação do terreno. Sobre esta encontra-se uma camada de impermeabilização constituída por betume modificado, apresentando na face superior um filme de polietileno laminado anti-raízes. O isolamento térmico é constituído por lã de rocha. No centro da camada drenante encontra-se aplicada betonilha armada com uma espessura de 5 cm, com argila expandida solta, a qual desempenhará funções de proteção anti-raízes.

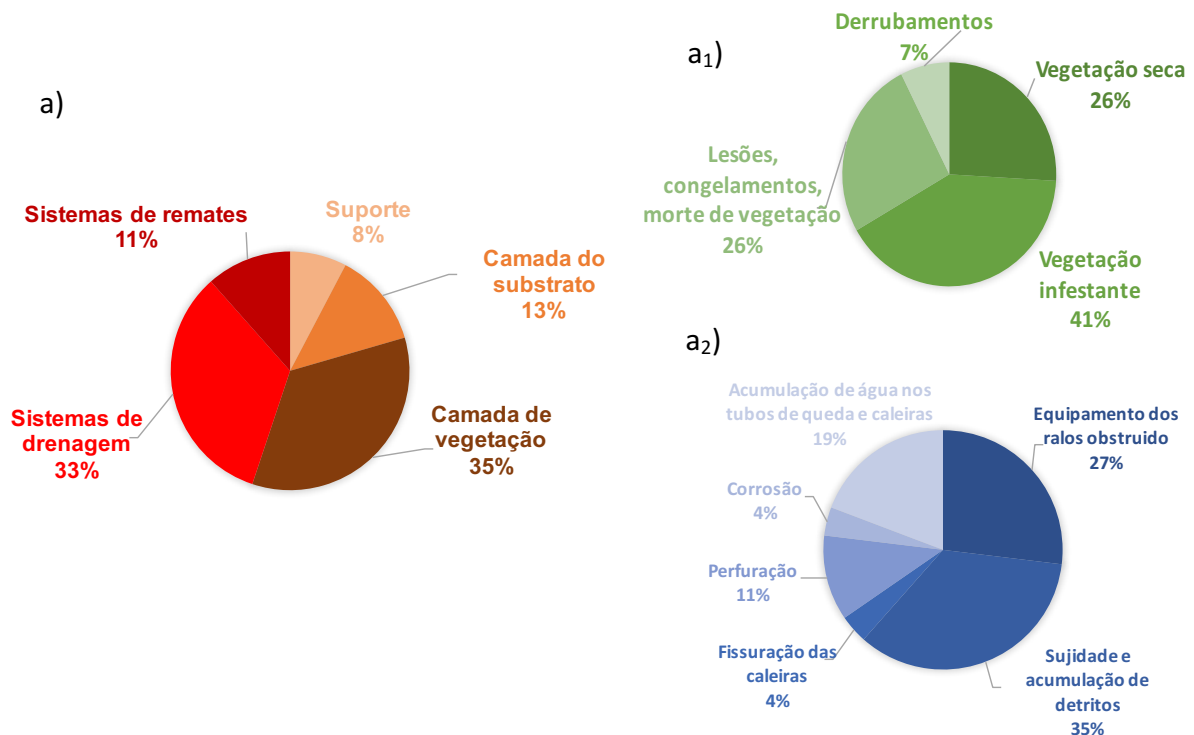
Como ilustra a figura 4.7 a), 35% das anomalias detetadas são na camada de vegetação. Esta camada não só é constituída por elementos vivos, a sobrevivência dos quais depende diretamente do correto funcionamento da cobertura e da manutenção implementada, como também é uma camada que se encontra mais sujeita a agentes agressores. Na figura 4.7 a₁) estão descritas as principais anomalias detetadas na camada de vegetação. A maioria dos casos de estudo apresentam vegetação infestante, a qual pode não só por em causa a saúde da vegetação como a integridade de elementos constituintes da cobertura, como sendo caminhos de acesso. A presença de vegetação morta é também uma anomalia corrente na amostra considerada. Esta anomalia poderá estar associada a longos períodos sem irrigação, encharcamentos ou exposição solar excessiva, sendo que uma manutenção adequada é, mais uma vez, essencial para evitar o seu aparecimento.

Os sistemas de drenagem são também elementos que requerem uma manutenção acrescida, no que se refere à limpeza e integridade das caleiras, tubos de queda e ralos. Como se percebe na análise da figura 4.7 a₂) na maioria dos casos de estudo considerados os sistemas de drenagem não se encontram suficientemente limpos, apresentando acumulações de detritos e sujidades. A presença destas anomalias poderá levar ao entupimento dos sistemas (como observado na maioria dos casos em que se verificaram este tipo de anomalias) pondo em causa a correta drenagem das águas e, conseqüentemente, o correto funcionamento em serviço da cobertura.

Figura 4.7. Representação gráfica das anomalias detetadas nos casos de estudo que compõem a amostra, a) distribuição de anomalias pelos diferentes elementos construtivos, a1) anomalias detetadas na vegetação, a2) anomalias detetadas nos sistemas de drenagem.

É perceptível que a maioria das anomalias detetadas na amostra estão associadas a ações de manutenção incorretas e/ou frequências de manutenção insuficientes. Uma manutenção planeada,

associada a inspeções periódicas e ações de intervenção adequadas, poderá garantir que muitas das anomalias detetadas sejam evitadas.

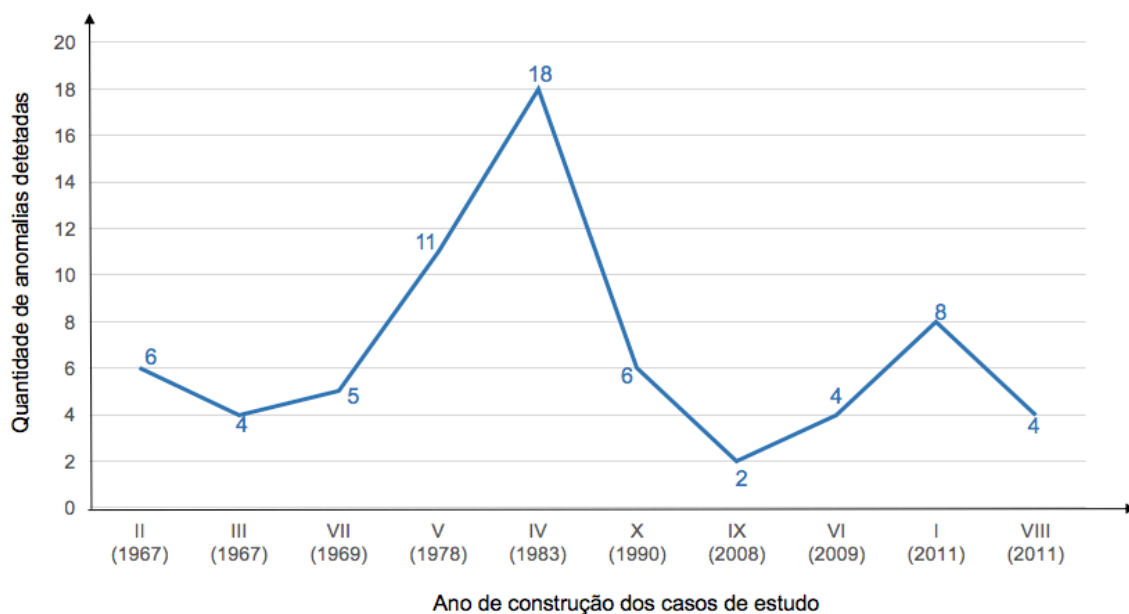
seria de esperar que quanto mais recentes fossem as coberturas analisadas menor seria a quantidade de anomalias detetadas. A figura 4.8 relaciona a idade das coberturas inspeccionadas com a quantidade de anomalias detetadas. Os vários casos de estudo foram dispostos do mais antigo para o mais recente, de modo a facilitar a interpretação dos dados. É possível perceber que a relação não é linear. O facto de uma cobertura ser mais antiga não significa que apresentará mais anomalias que uma mais recente. Coberturas verdes mais antigas com manutenção frequente e adequada poderão apresentar o mesmo estado de degradação que coberturas verdes mais recentes, como é visível quando se comparam as coberturas III (1967) e VIII (2011). A variação visível na figura 4.8 é justificada pelo facto de existirem outros aspetos que influenciam o estado de degradação das coberturas. Coberturas verdes com a mesma idade poderão apresentar, por exemplo, programas de manutenção ou execuções muito distintas, o que origina o aparecimento de anomalias em quantidades igualmente distintas.

Figura 4.8. Relação entre o ano de construção e as anomalias detetadas nos casos de estudo I a X.

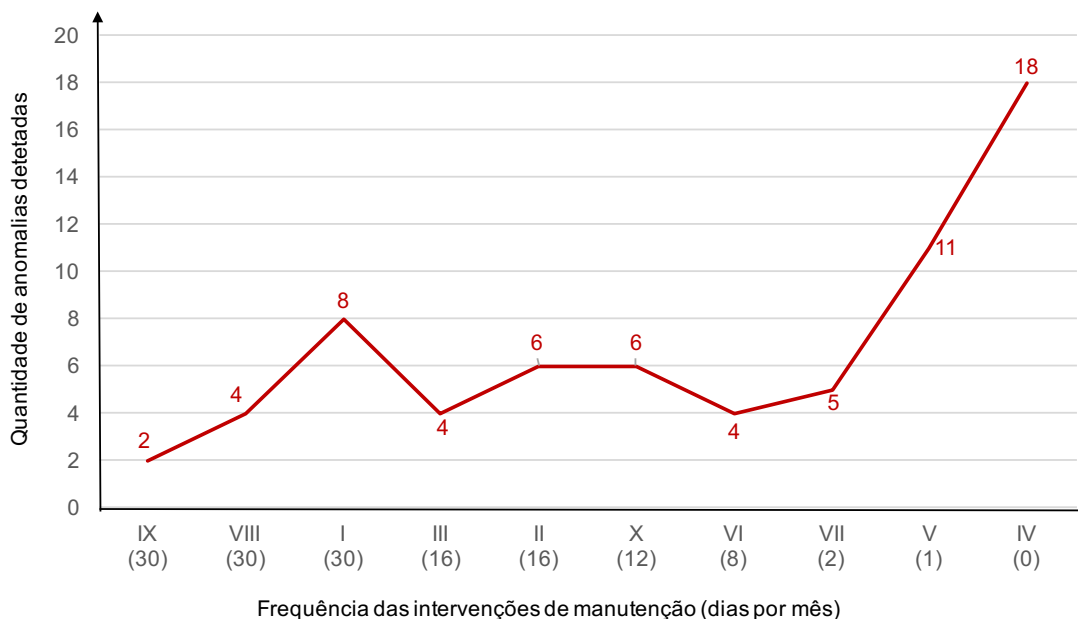
Com algumas exceções, é possível observar que existe uma proporcionalidade entre a frequência da manutenção e a quantidade de anomalias existentes. Os casos de estudo I, VI e VII são situações onde não se verifica a linearidade esperada. Nestes casos as intervenções são frequentes, mas não adequadas. Verificam-se intervenções muito frequentes relativas à camada de vegetação, sendo que a manutenção dos sistemas de drenagem é insuficiente, o que justifica o aparecimento de anomalias. Uma manutenção frequente é essencial para o bom desempenho das coberturas e influencia consideravelmente o aparecimento de anomalias (figura 4.9), mas existem muitos outros fatores de influência, como seja o tipo de intervenções.

Figura 4.9. Relação entre a frequência das intervenções de manutenção (em dias por mês) e as anomalias detetadas nos casos de estudo I a X.

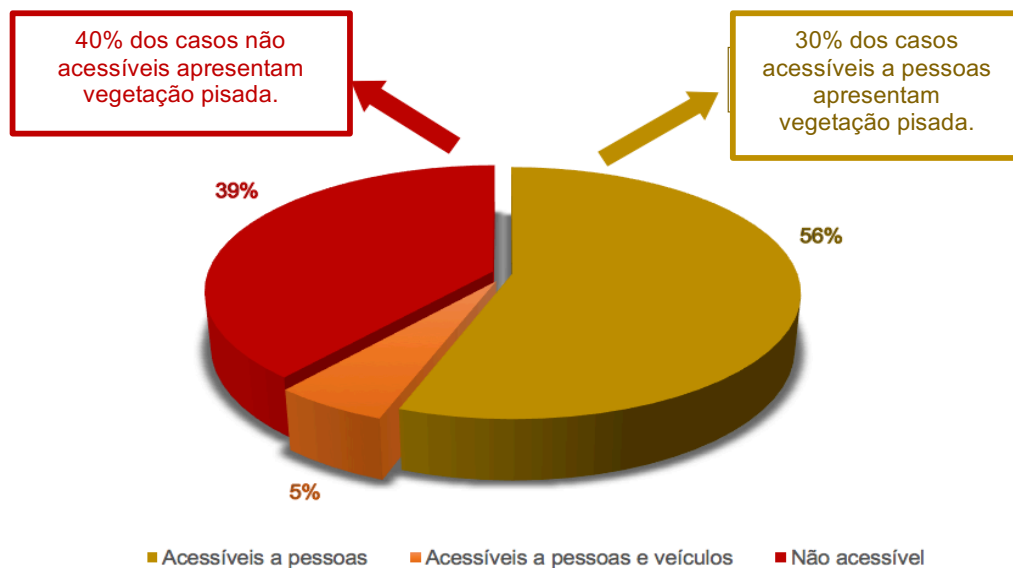
Uma das anomalias detetadas em muitos dos casos de estudo inspecionados foi a presença de vegetação pisada. A figura 4.10 apresenta a distribuição do tipo de acessibilidade na amostra considerada. Como se pode observar através da análise da figura 4.10, 30% dos casos em que a cobertura é acessível a pessoas foi detetada vegetação pisada, enquanto que a mesma anomalia foi detetada em 40% dos casos em que a acessibilidade é restrita a equipas de manutenção. Conclui-se assim que o facto de as coberturas serem acessíveis ao público não significa que a vegetação se encontre mais danificada do que no caso de não serem acessíveis. A presença de vegetação pisada é justificada pela quantidade insuficiente de caminhos de acesso ou pelo tipo de vegetação cultivada. Todos os casos que apresentam vegetação pisadas não respeitam a relação número de acessos/área descrita no capítulo 3 e na tabela 3.2, o que obriga as equipas de manutenção a pisarem a vegetação de modo a alcançar as diferentes zonas da cobertura. Esta anomalia poderá ser evitada com uma correta conceção e dimensionamento dos caminhos de acesso.

Figura 4.10. Distribuição do tipo de acessibilidade ao longo da amostra, relacionada com a presença de vegetação pisada (% relativa à amostra total).

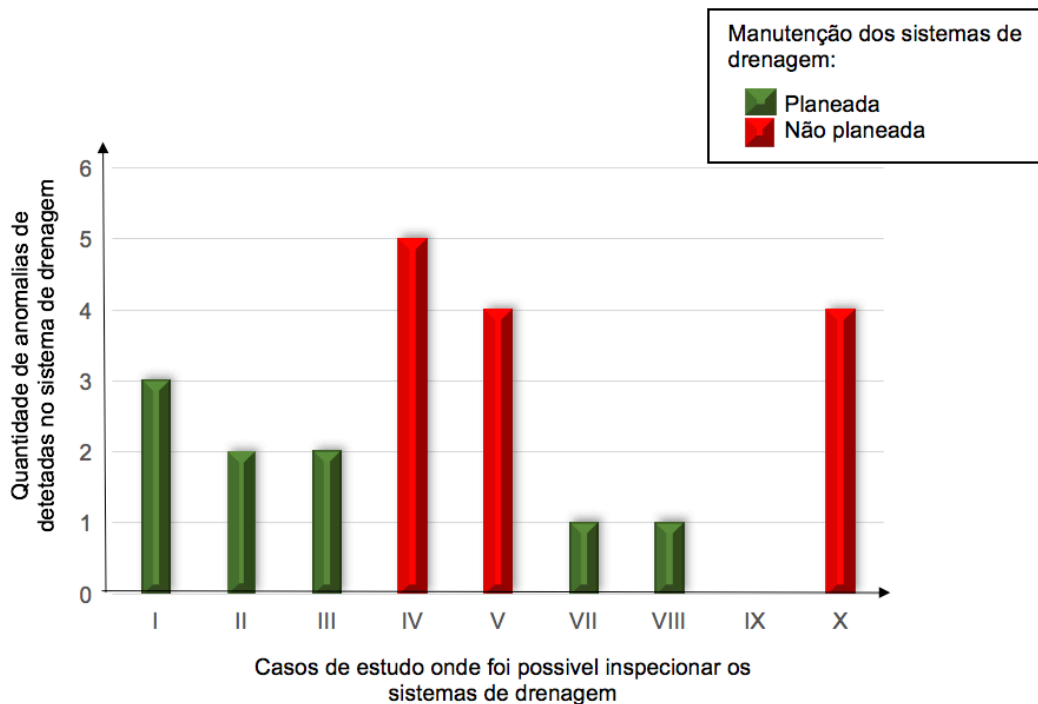
Na figura 4.11 encontram-se dispostos os vários casos de estudo e a quantidade de anomalias detetadas nos respetivos sistemas de drenagem. Os casos de estudo representados na figura 4.11 com barras verdes têm implementada uma manutenção planeada dos sistemas de drenagem, enquanto que nos casos de estudo representados com barras vermelhas apenas se intervém quando necessário. Através da análise do gráfico é possível observar que os casos que não têm implementado um plano de manutenção dos sistemas de drenagem (tabela 4.2) correspondem aos casos com maior quantidade de anomalias detetadas nos mesmos sistemas. Torna-se assim evidente a importância de uma manutenção preventiva dos sistemas de drenagem com inspeções periódicas e ações de limpeza frequentes. Um sistema de drenagem degradado e com um incorreto funcionamento não só apresenta anomalias nos seus elementos constituintes (entupimentos, corrosão, perfurações, acumulação de sujidade e águas) como põe em causa o desempenho de todos os restantes elementos da cobertura verde, especialmente a camada de vegetação.

Note-se que praticamente todos os casos de estudo que apresentam anomalias nos sistemas de drenagem exibem ou já exibiram problemas de infiltrações e/ou manchas de humidade no suporte. Assim sendo, uma manutenção cuidada dos sistemas de drenagem poderá impedir, logo à partida, o aparecimento de muitas outras anomalias detetadas noutros componentes das coberturas.

Figura 4.11. Relação entre a quantidade de anomalias detetadas nos sistemas de drenagem e a existência de uma manutenção planeada dos mesmos, para os casos I a X.

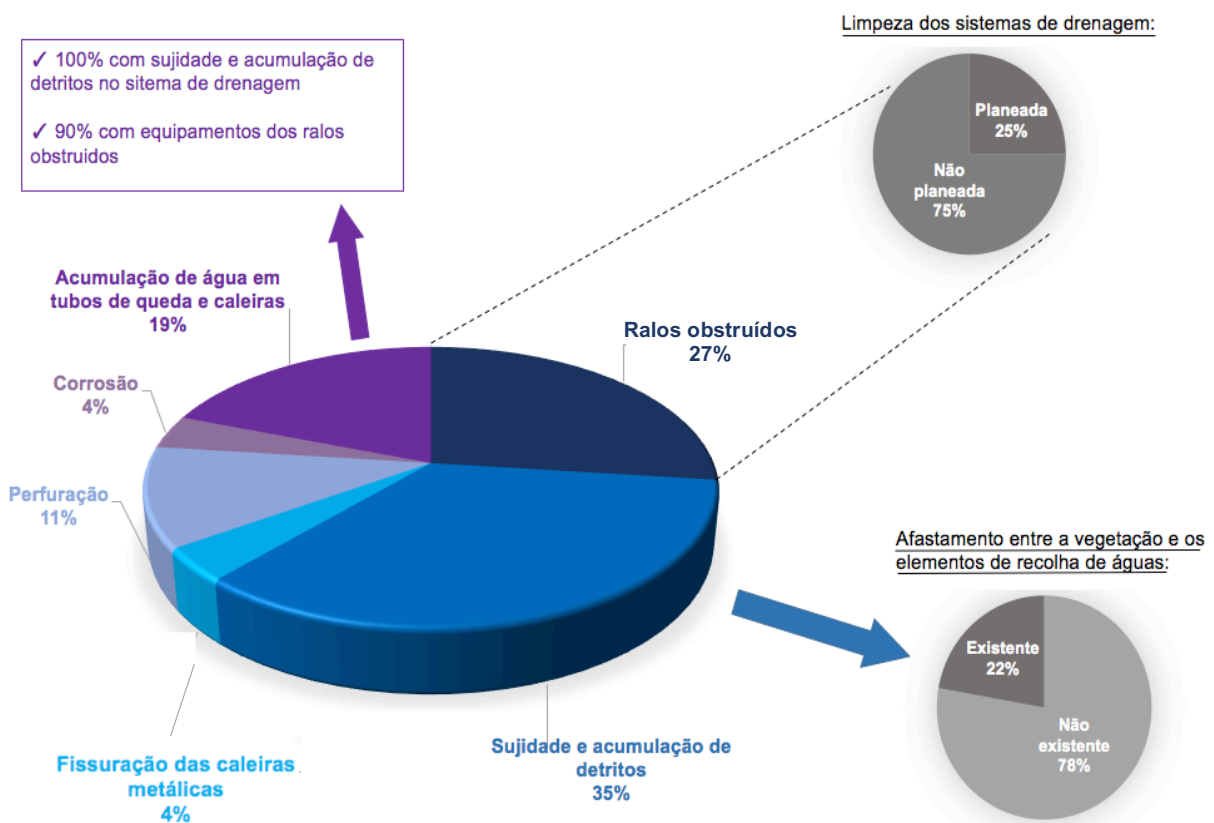
A distribuição das anomalias detetadas nos sistemas de drenagem dos casos de estudo que compõem a amostra encontra-se na figura 4.12. Desde já importa referir que a acumulação de águas nos tubos de queda e caleiras está diretamente relacionada com a acumulação de detritos e sujidade nas caleiras e o entupimento dos equipamentos dos ralos. A correta e frequente limpeza dos vários elementos coletores de água previne o aparecimento deste tipo de anomalias.

Figura 4.12. Relação entre a distribuição das anomalias detetadas nos sistemas de drenagem, o afastamento entre a vegetação e os elementos de recolha de água e o planeamento da limpeza dos mesmos.

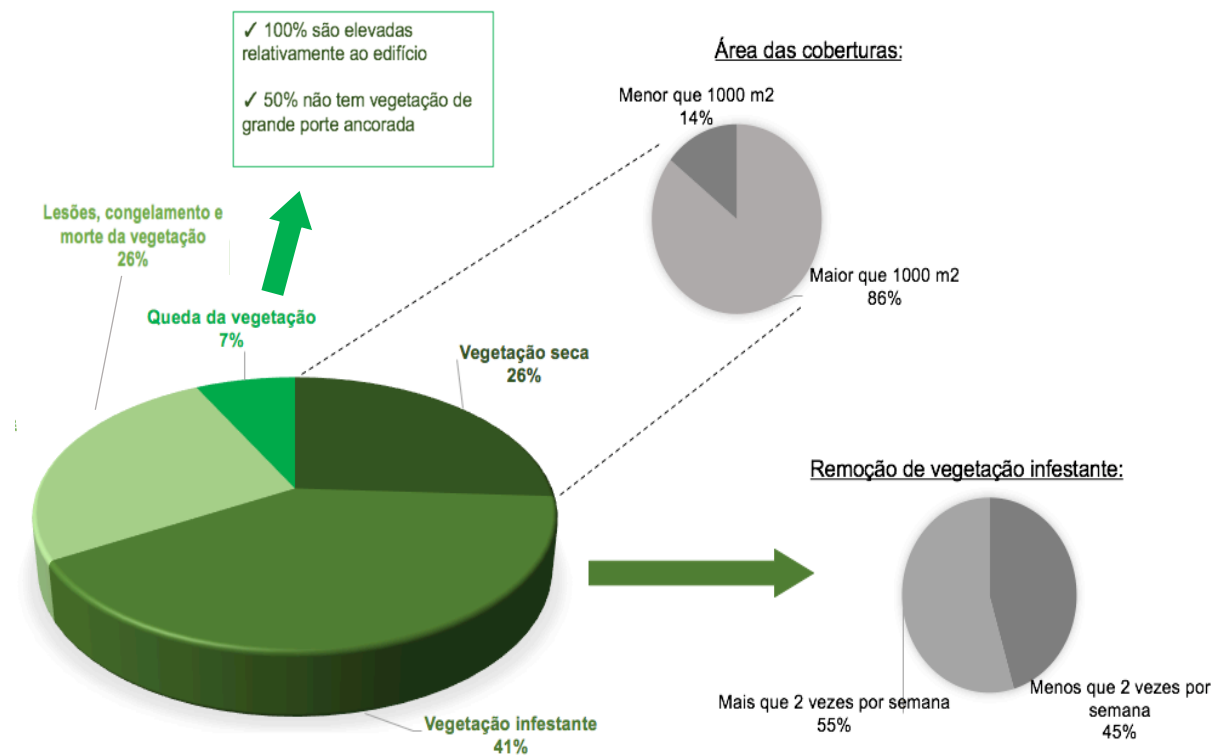
A camada de vegetação é o elemento das coberturas verdes onde foram detetadas mais anomalias, como era expectável, visto se tratar de uma camada superficial, mais vulnerável aos agentes de degradação. A distribuição das anomalias nesta camada encontra-se ilustrada na figura 4.13.

Relativamente aos casos de estudo onde se detetou a presença de vegetação infestante, 55% têm planeada a remoção da mesma duas ou mais vezes por semana. Isto significa que a simples remoção

da vegetação infestante não resolve o seu aparecimento. A presença de vegetação infestante poderá ser justificada por fertilização ou irrigação excessiva. De modo a prevenir este tipo de anomalia deverá ser especificada no plano de manutenção uma frequência adequada de fertilização e irrigação. Verificou-se ainda em 20% dos casos de estudo a presença de vegetação seca/morta. Esta anomalia poderá ser justificada por irrigação insuficiente/mal planeada ou uma pendente excessiva que leva à drenagem das águas irregular. Visto que nenhum caso onde esta anomalia foi detetada apresenta uma pendente suficientemente elevada que condicione a irrigação da vegetação, é possível concluir que a causa mais provável é a irrigação insuficiente. Relacionou-se a presença de vegetação seca com as áreas das coberturas, verificando-se que 86% dos casos onde se detetou esta anomalia apresentam dimensões superiores a 1000 m². O método de irrigação mais adequado e o seu correto dimensionamento deverão ser garantidos na fase de conceção. Na fase de manutenção deverá haver o cuidado de garantir que a camada de vegetação é irrigada em toda a sua extensão.

Figura 4.13. Relação entre a distribuição de anomalias na camada de vegetação, a remoção planeada de vegetação infestante e a dimensão dos casos de estudo que compõem a amostra.
