**Técnicas de Reparação e Reabilitação do Edificado da
Fortaleza de Cambambe**

Dissertação para obtenção do Grau de Mestre em

Engenharia Civil

Setembro de 2016

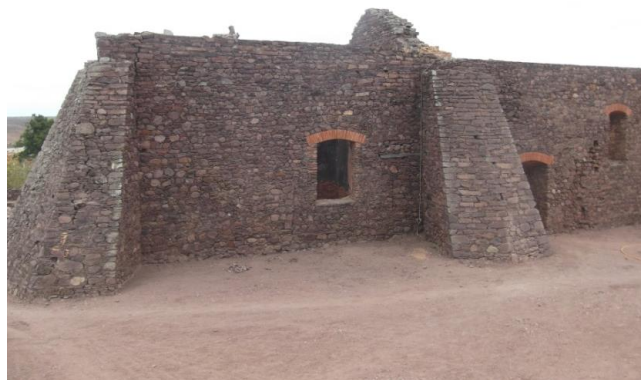
Figura 16 - Dois contrafortes existentes na fachada lateral esquerda [12].

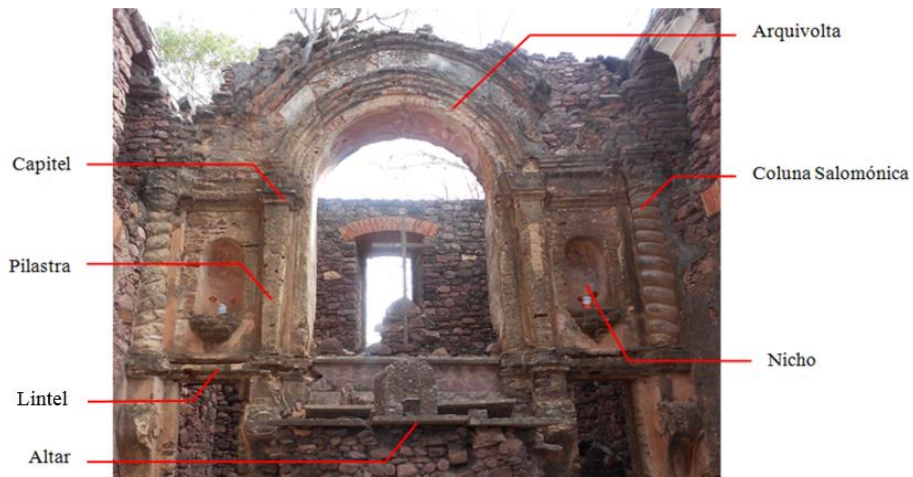
Figura 20 - Ornamentação da parede do altar [12].

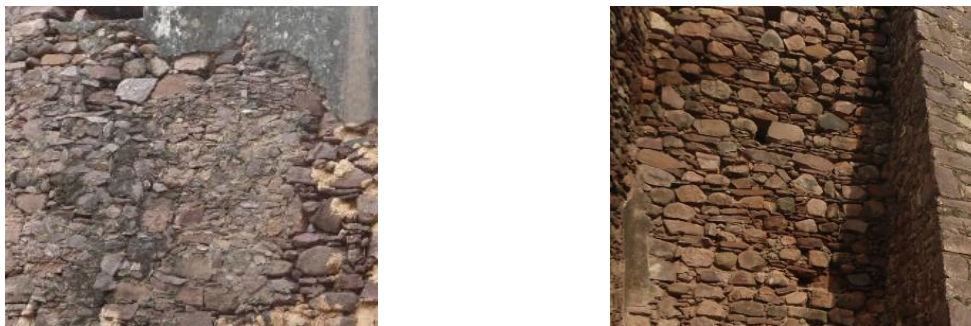
Figura 24 - Parede de alvenaria de pedra ordinária argamassada (esquerda). Parede de alvenaria de pedra seca (direita). Ambas as imagens dizem respeito às paredes da Igreja de N. Sr.^a do Rosário.

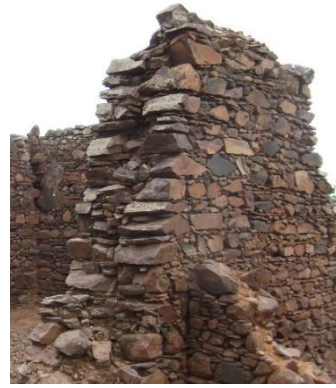
As pedras são irregulares, toscas e angulosas. Não se observa aparentemente o uso de perpianhos nem de outros elementos transversais às paredes que teriam como função evitar o abaulamento e esboroamento, e também aumentar a resistência ao corte, reduzindo a ocorrência de fendilhação e de outras anomalias. As pedras foram dispostas de forma a que os espaços livres deixados pela disposição das de maior dimensão fossem preenchidos pelas de menor dimensão. (Figura 26). A função de travamento no plano perpendicular ao da parede está assegurada, tanto quanto possível, apenas pelo imbricamento dos vários elementos.

Figura 26 - Disposição das pedras sem colocação de elementos transversais. Esta parede diz respeito a uma construção independente da Igreja de N. Sr.ª do Rosário.

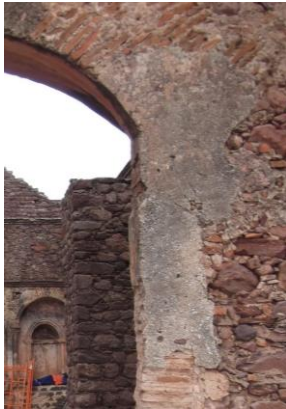
As argamassas de revestimento (rebocos) que, à semelhança das restantes, apenas se podem observar nalgumas zonas singulares, seriam muito provavelmente também à base de cal aérea e areia ou silte. Refira-se, no entanto, que este elemento construtivo, por ser o mais exposto às intempéries e a outras ações de degradação, poderá ter sofrido intervenções de restauro e/ou de substituição. Essas intervenções podem ter sido feitas com recurso a argamassas com diferentes constituições, como a utilização de agregados de origens distintas ou com granulometrias diferentes, ou até utilizando outro tipo de ligantes (Figura 27). A correta determinação dos constituintes das argamassas empregues poderia fazer-se com recurso a outras técnicas de diagnóstico mais avançadas, que saem do âmbito deste trabalho.

Figura 27 - Diferentes tipos de argamassas de revestimento na parede junto da entrada principal da Igreja [12].

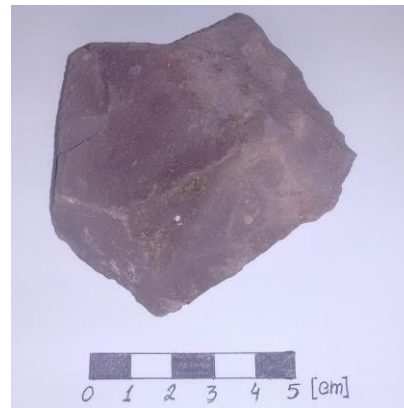
rochas sedimentares consolidadas de pequena e média dimensão, de tonalidade castanha e por vezes roxa [29] (Figura 28).

Figura 28 - Rocha utilizada nas paredes da Fortaleza de Cambambe. Amostra disponibilizada pelo Prof. Rui Vaz Rodrigues.

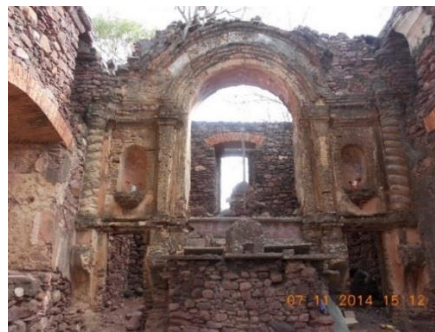
Parede do altar.
