**Deteção de anomalias em estruturas de betão com
processamento de imagem - O caso de estudo do Pavilhão
do Conhecimento, em Lisboa**

Inês Melo Lopes

Dissertação para obtenção do Grau de Mestre em

Engenharia Civil

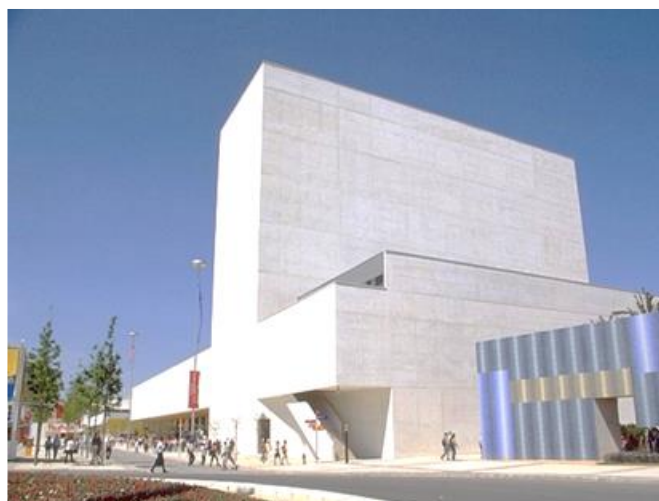
Figura 12 - Pavilhão do Conhecimento (Câmara Municipal de Lisboa, s.d.);

A utilização do Pavilhão do Conhecimento como caso de estudo neste trabalho deve-se ao facto de este apresentar várias anomalias, entre elas a delaminação do betão do recobrimento da armadura. Esta delaminação esteve e poderá estar na origem de descasque de betão. O descasque do betão pode comprometer a segurança dos cidadãos que diariamente utilizam o

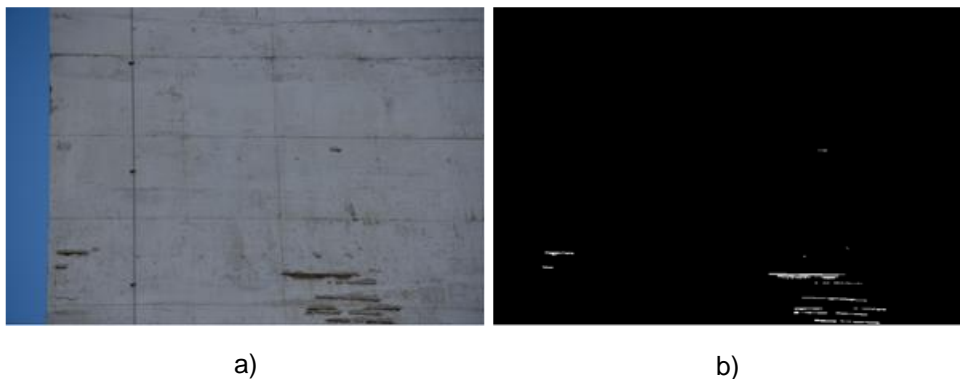
Figura 16 — Painel 13: a) imagem ortoretificada; b) *Ground-Truth* relativa à anomalia Armadura à Vista; Na Figura 16 b), é possível observar zonas a branco, que representam anomalias. Em paralelo, com a imagem da esquerda é possível concluir que as zonas a branco apenas assinalam os pixéis que no seu conjunto formam os varões de armadura à vista. Esta máscara exclui toda a informação adicional da imagem que não corresponde a varões à vista, permitindo que se considere este ficheiro, em todo o processo, como a verdade absoluta – *Ground-Truth*. Por meio da comparação, a *Ground Truth* permite aferir a eficácia dos resultados do método. As diferentes *Ground Truth* realizadas para os painéis 13,22 e 33 para as diversas anomalias podem ser analisados nos Anexos A a C.

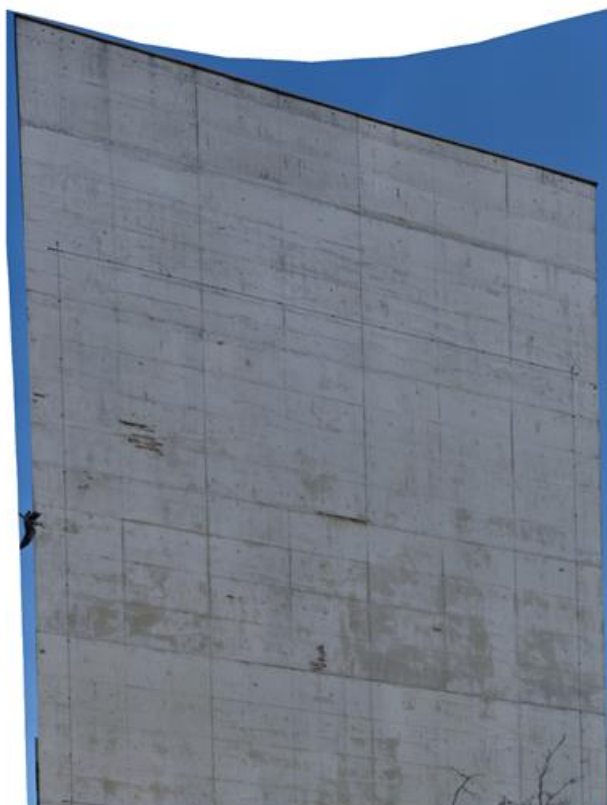
Figura 17 – Fotomosaico realizado pelo *stitching* de todas as fotografias retiradas à fachada de forma segmentada;

O fotomosaico permite ter uma perceção geral da fachada Oeste da torre, auxiliando a localização das anomalias detetadas e a identificação das regiões críticas a ter em consideração, no âmbito de uma futura intervenção na estrutura de betão.

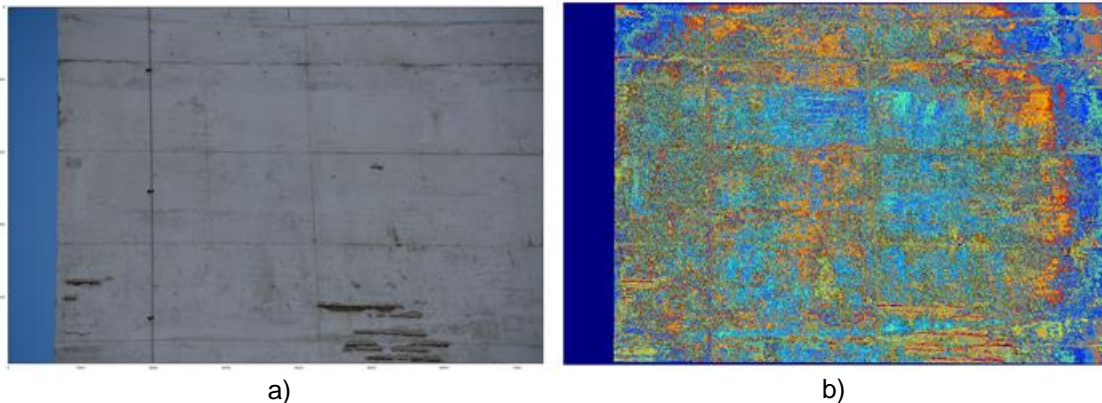
Figura 19 – Painel 13: a) Fotografia; b) *Clustering* para a anomalia Armadura à vista;

Nota-se a presença de um padrão retangular formado por retas com espaçamentos constantes na direcção vertical e horizontal, que foram identificadas como juntas de betonagem entre painéis resultantes do processo construtivo. Para além deste padrão, identificaram-se diversas áreas de maior dimensão que surgem com aparência de manchas. Conclui-se que estas são zonas de sombras, manchas e marcas de escorrências. É possível identificar armadura à vista, uma vez que surgem linhas de orientação horizontal com formato linear e espaçamentos pequenos e regulares.

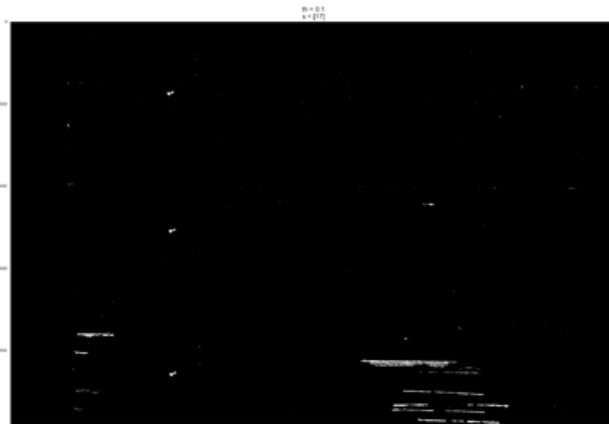
A aplicação do método *SC-Anom* confirma as zonas identificadas à priori. Na Figura 20, é possível observar que aquelas zonas que na figura originada pelo clustering se assemelhavam a armadura à vista correspondiam a clusters que a representam adequadamente.

Figura 20 – Resultado após aplicação do método *SC-Anom* para a anomalia armadura à vista sobre o painel 13;

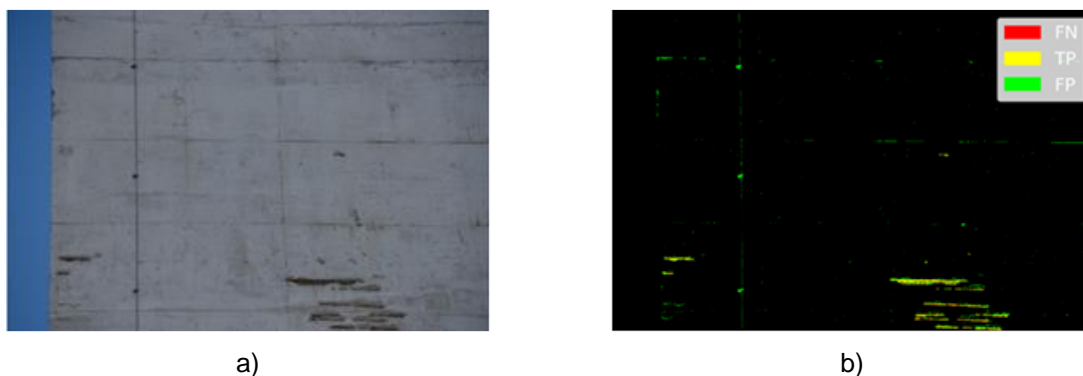
Figura 25 - a) painel 13 original; b) exemplo de resultado obtido após execução do *SC-Anom* do painel 13;

Analisando as duas fotografias presentes na Figura 25 a 27, é possível verificar na a) a representação de linhas verticais e horizontais bem definidas, que por comparação, se observa que assinalam pixels onde está representada informação sobre as juntas entre painéis ou dos cabos de aço presentes na fachada do edifício. Estes pixels são assinalados devido à proximidade dos valores RGB que tomam com o centro RGB escolhido na análise da figura, neste caso, o centro da anomalia Armadura à Vista. De forma a contornar esta questão, é elaborada para cada painel uma máscara onde se assinalam os pixels, através de linhas retas que correspondem a cada junta entre painéis e aos cabos de aço. Esta informação é retirada às máscaras anteriormente obtidas, através de um processo de subtração de matrizes, garantindo-se sempre que as matrizes apenas tomam os valores 0 e 1. Ou seja, existem pixels, que anteriormente tomam o valor 1, que depois deste processamento terão valor 0. O resultado para os painéis teste 13, 22 e 33 da eliminação da informação das juntas entre painéis podem ser observados nas seguintes figuras:

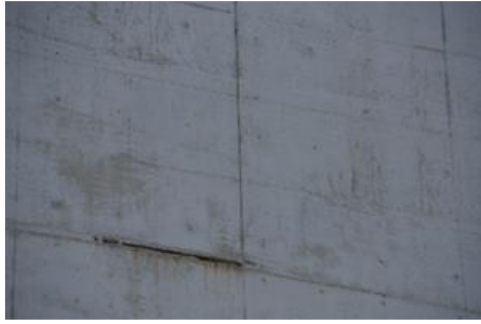
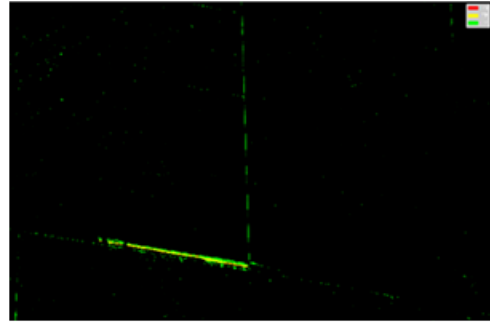
Figura 26 - a) painel 22 original; b) exemplo de resultado obtido após execução do SC-Anom do painel 22;

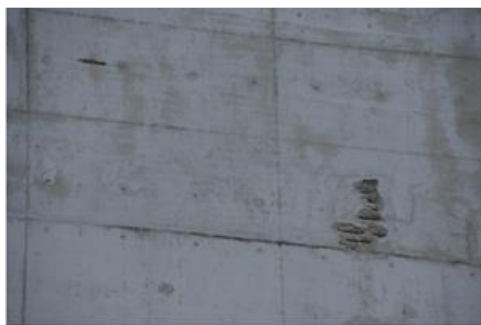
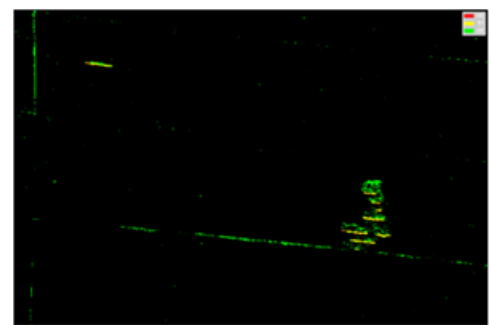
Figura 27 - a) painel 33 original; b) exemplo de resultado obtido após execução do SC-Anom do painel 33;

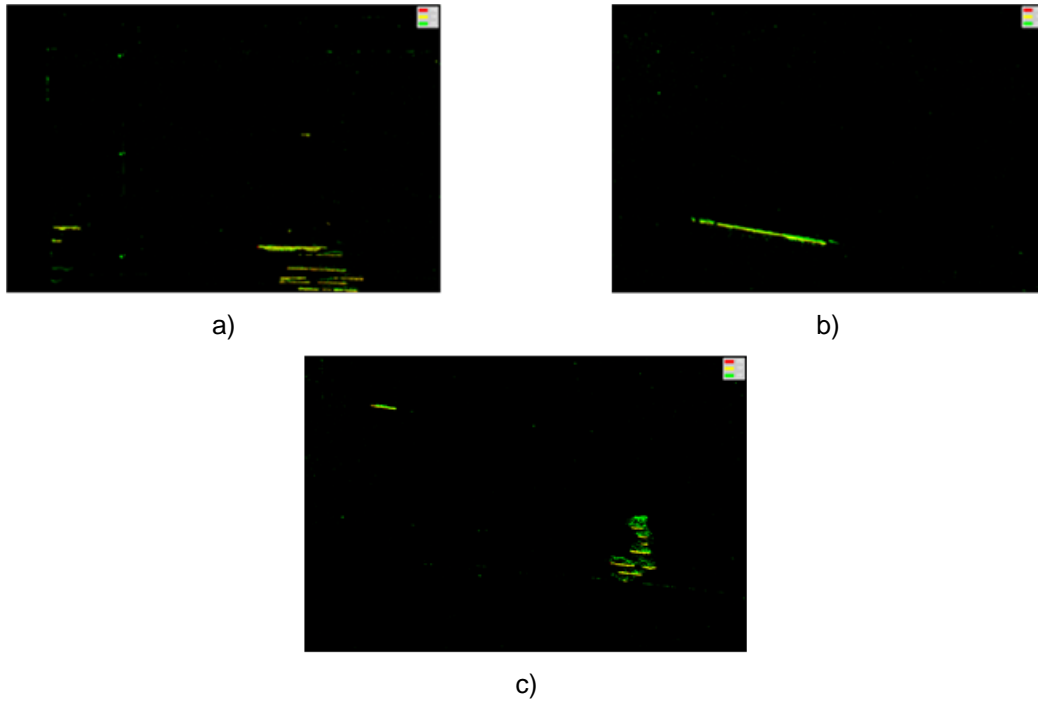
Figura 28 - Painéis após eliminação da informação das juntas entre painéis na avaliação da anomalia Armadura à Vista: a) Painel 13; b) Painel 22; c) Painel 33;

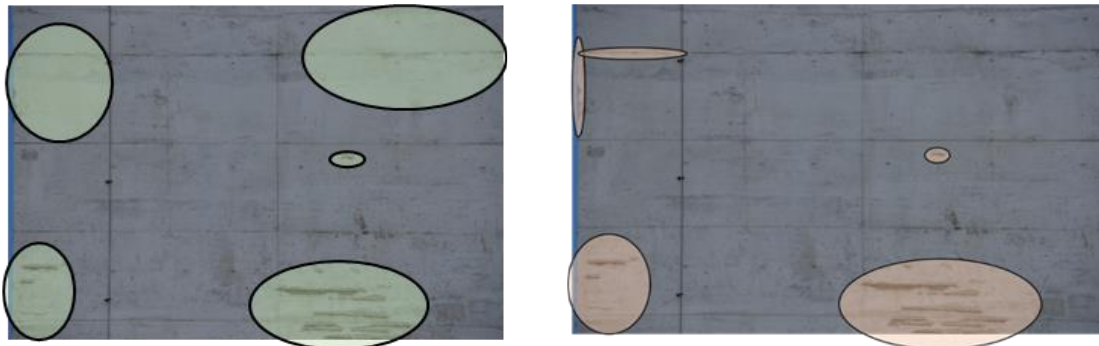
Figura 36 - Zonas críticas detetadas no painel 13: a) através do processamento; b) através de avaliação visual, considerada Ground Truth;

- no painel 13, das 5 zonas críticas detetadas visualmente, todas são identificadas por este algoritmo, e adicionalmente, é assinalada uma zona com uma concentração grande de indícios de corrosão não assinalada anteriormente;
- no painel 22, foi detetada 1 zona crítica, assinalada pelo algoritmo, assim como mais duas, que devido à concentração de deteções de indícios de corrosão, foram assinaladas como zonas críticas pelo algoritmo;
- no painel 33, das 5 zonas críticas, todas foram detetadas, mas foram englobadas em apenas três zonas, embora de dimensão superior.

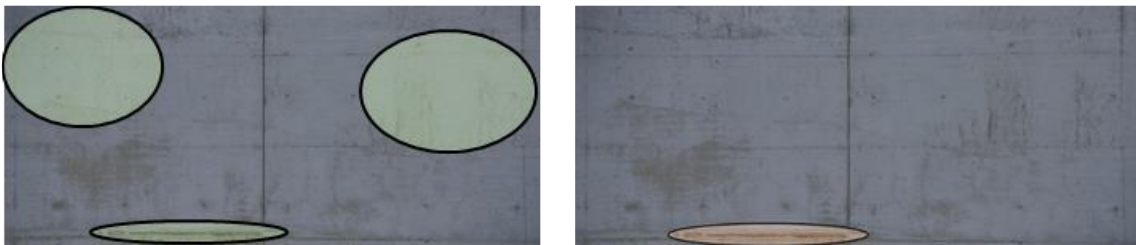
Figura 37 - Zonas críticas detetadas no painel 22: a) através do processamento; b) através de avaliação visual, considerada Ground Truth;

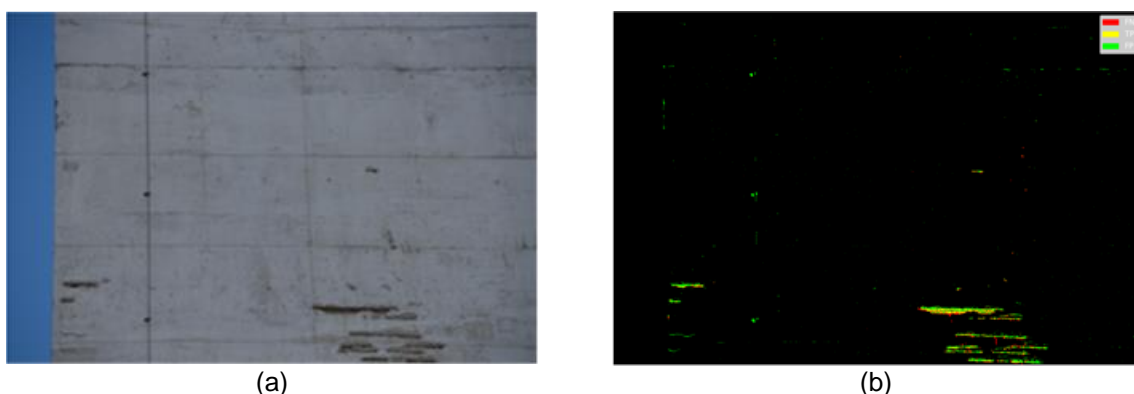
Figura 39 - Resultado da aplicação do método de deteção de Armadura à Vista no painel 13: a) fotografia original do painel 13 e b) resultado do método;

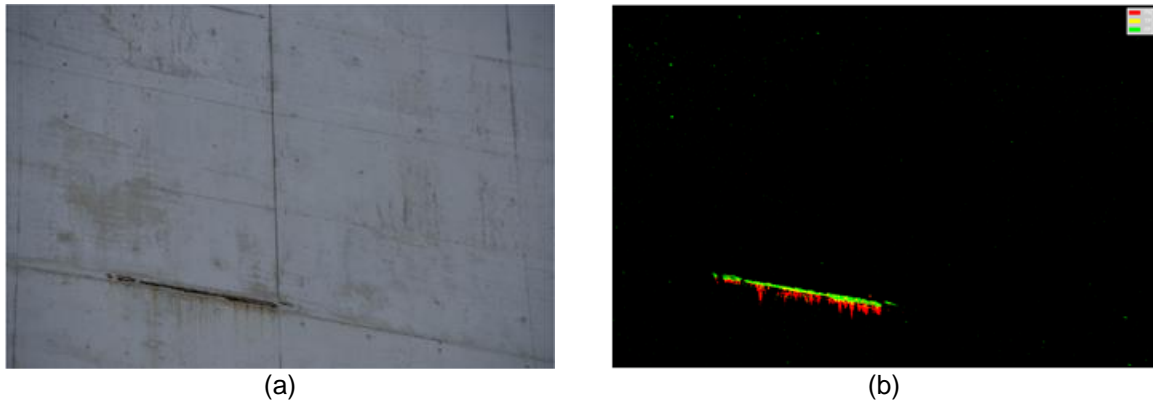
Figura 40 - Resultado da aplicação do método de deteção de Armadura à Vista no painel 22: a) fotografia original do painel 22 e b) resultado do método.

Por sua vez, no painel 22, pode observar-se apenas uma zona com armadura à vista de grande dimensão. Ao analisar a Figura 40, verifica-se que existem pequenos pontos (conjunto de pixéis) assinalados no resultado do método Deteção de Armadura à Vista, a verde, os quais não correspondem, contudo à zona onde existe armadura à vista. A identificação destes pixéis permite concluir que existem já indícios de corrosão que se apresentam isoladamente dos varões de armadura à vista que se encontram expostos. Passa-se assim a saber da existência de zonas problemáticas da fachada, em termos de início da corrosão da Armadura, anteriormente desconhecidas. De facto, o algoritmo, ao assinalar os pixéis aos quais correspondem os indícios de corrosão, permite detetar onde se localizam estas zonas. Conforme a densidade dos pontos detetados desta anomalia, é possível retirar conclusões sobre a probabilidade de existência de corrosão da armadura, mesmo sem a mesma estar visível a olho nu.

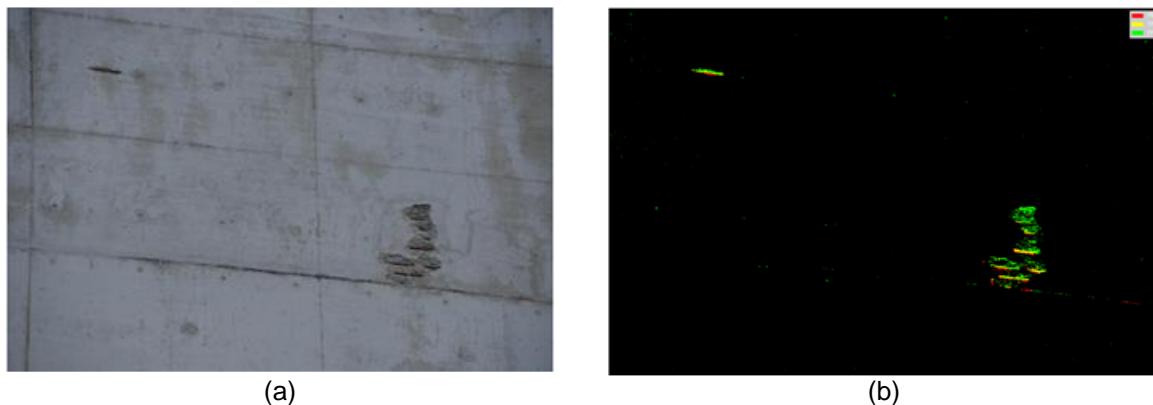
Figura 41 - Resultado da aplicação do método de deteção de Armadura à Vista no painel 33: a) fotografia original do painel 33 e b) resultado do método.

Pode observar-se o resultado proveniente do método Deteção de Armadura à Vista. No painel 33, é visível uma zona evidente de armadura com corrosão à vista identificada pelo algoritmo, com cor vermelha, indicando que é informação Falsa Positiva. Observa-se a identificação dos varões da armadura à vista, a amarelo, como informação verdadeira positiva, sendo que as zonas circundantes são assinaladas com as outras cores correspondentes a indicação de informação Falsa. Este resultado comprova que o método distingue os produtos de corrosão dos varões que se evidenciam em torno dos mesmos.

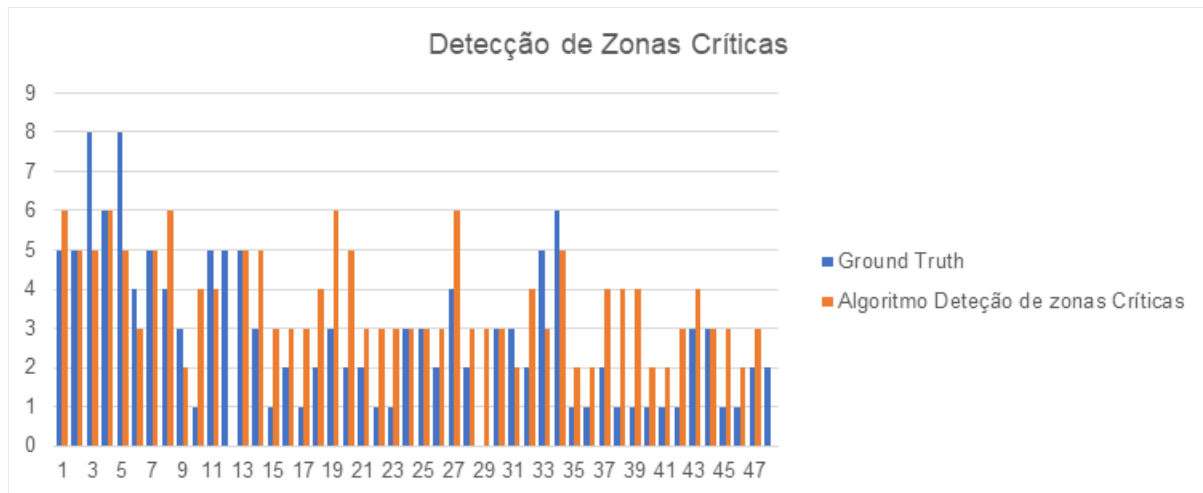
Figura 42 - Zonas críticas detetadas por painel mediante o tipo de análise realizado;

O gráfico é obtido através da tabela do anexo D, permite concluir que através do método de deteção de zonas críticas, se obtém uma deteção superior relativamente à executada com recurso à Ground Truth, determinada pelo utilizador. Estes dados permitem concluir que o método:

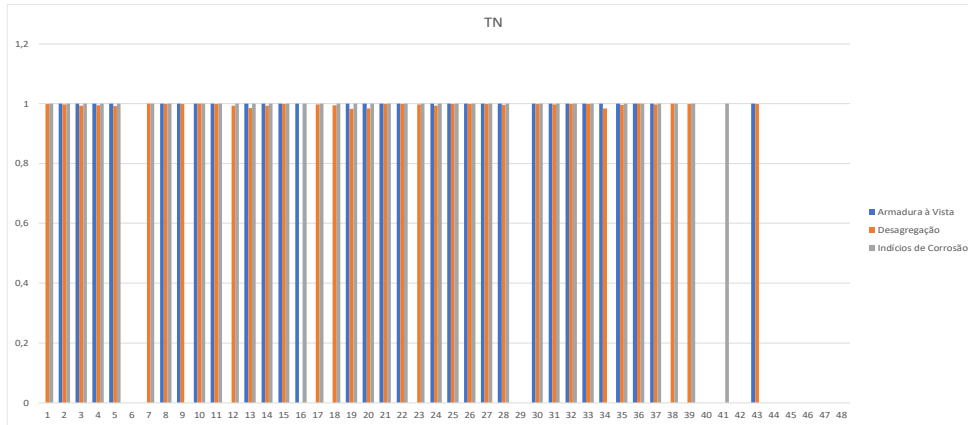
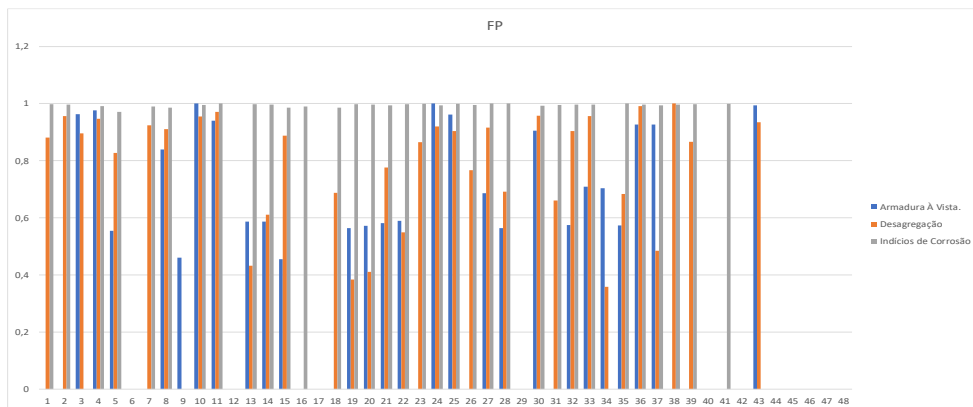
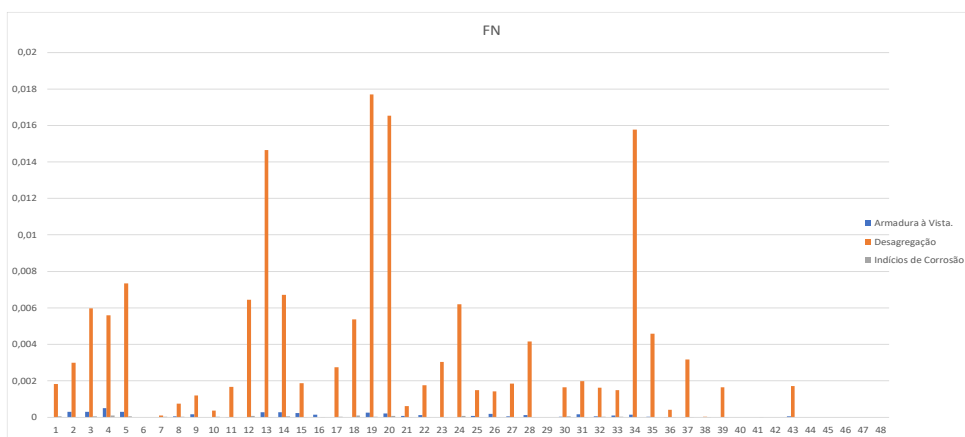
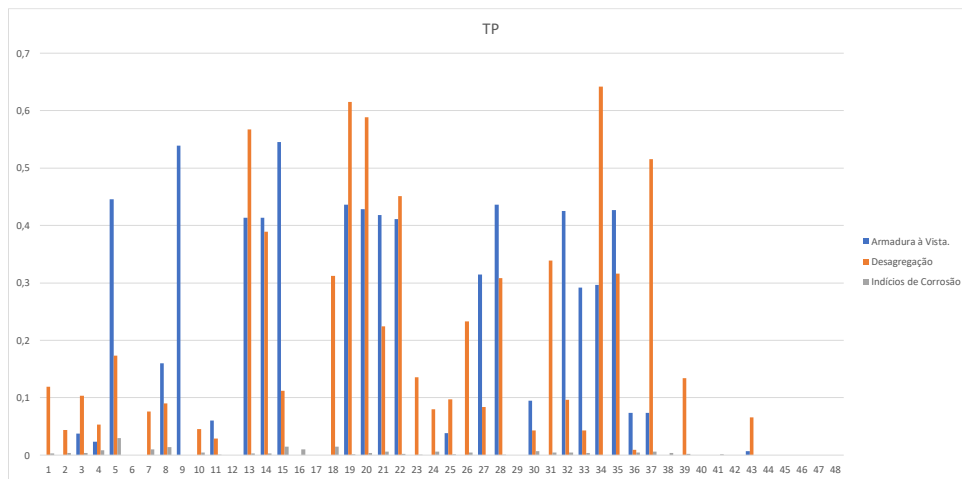
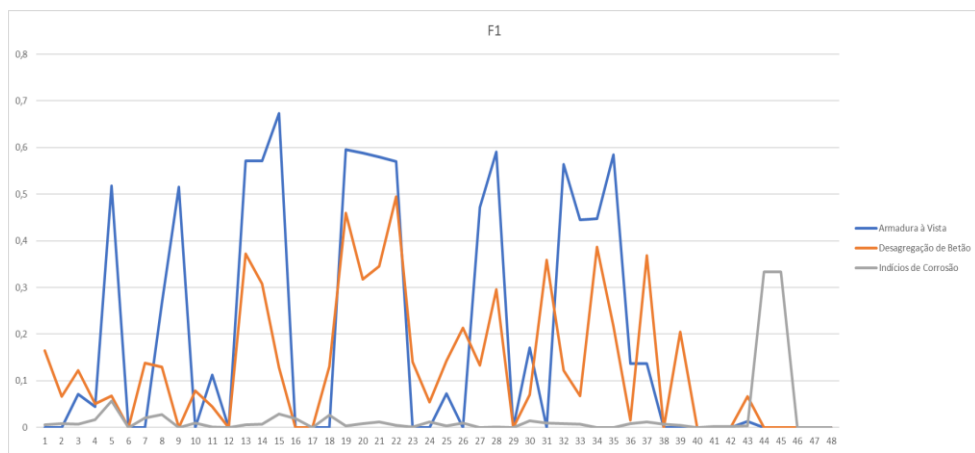
O mapeamento das anomalias Armadura à Vista, Desagregação de Betão e Índícios de Corrosão foi estudado através do método de avaliação de mapa de resultados utilizado após execução do *SC-Anom*. Devido à aplicação deste método, foram obtidos os diferentes parâmetros: TN, FP, FN, TP e F1. Os resultados obtidos podem ser observados na Figura 43 que se segue assim como na tabela presente no Anexo E.

Figura 43 - Resultados obtidos na análise de todos painéis constituintes do mosaico ortoretificado da fachada: a) identificações Verdadeiras Negativas; b) identificações Falsas Positivas; c) Identificações Falsas Negativas; d) Identificações Verdadeiras Positivas; e) Parâmetro F1.

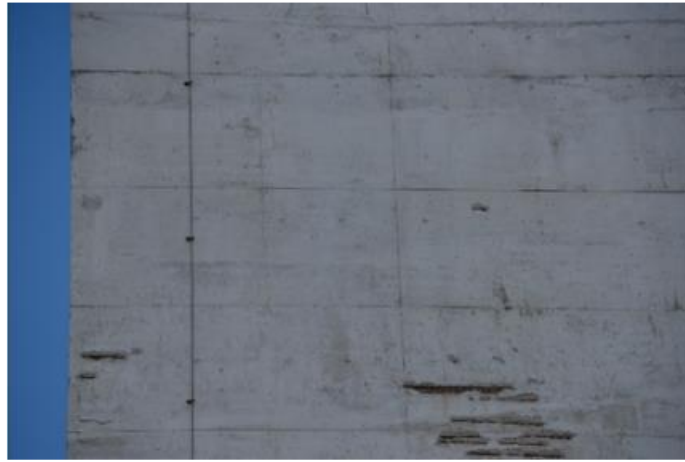
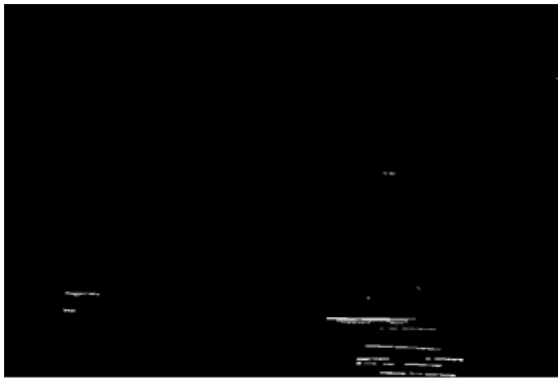
Anexo A – Ground Truth das diversas anomalias para o painel 13

Armadura à Vista

Delaminação

Desagregação de Betão

Indícios de Corrosão

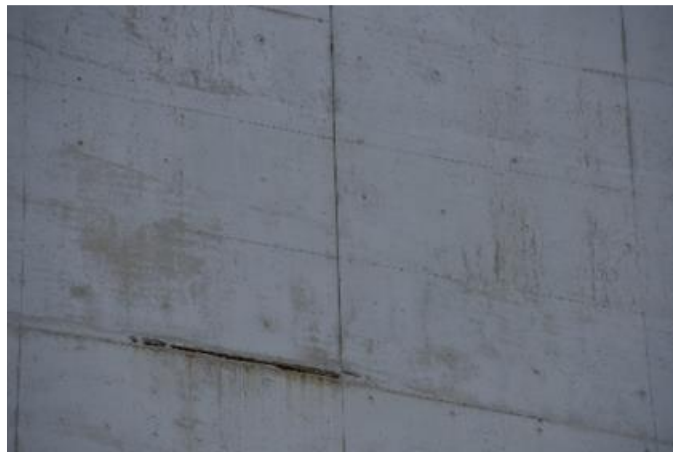
Anexo B – Ground Truth das diversas anomalias para o painel 22

Armadura à Vista

Desagregação de Betão

Indícios de Corrosão

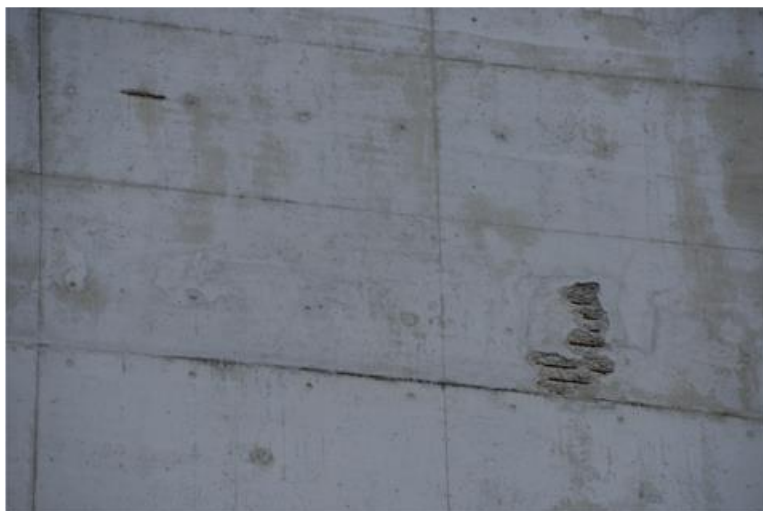
Anexo C – Ground Truth das diversas anomalias para o painel 33

Armadura à Vista

Colonização Biológica

Desagregação de Betão

Indícios de Corrosão
