# **Previsão da vida útil de revestimentos de piso lenhosos**

**Pedro Alves Braz Magalhães Coelho**

Dissertação para obtenção do Grau de Mestre em

## **Engenharia Civil**

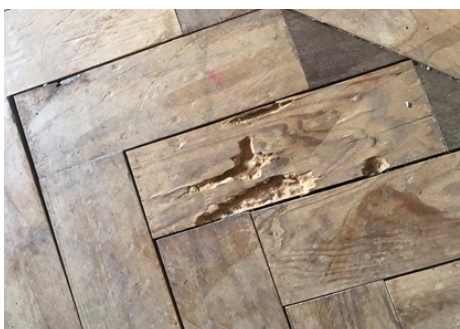
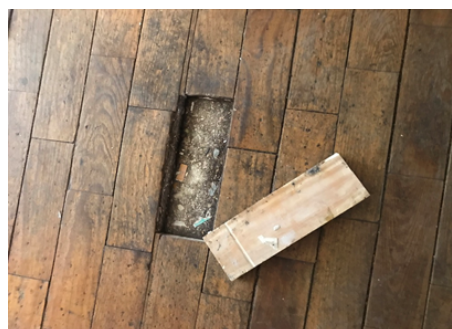
Figura 4.7: Caso de estudo n.º 52 (a)

O caso de estudo (número 52) apresentado nas Figuras 4.7 e 4.8, tem um nível de degradação de 43,55% e 72 anos de idade. Este pavimento é em tacos de pinho e mostra um nível de utilização 3.
