Acessibilidade na realização de acções de manutenção de edifícios

Diogo de Campos Almeida e Melim Mendes

Dissertação para obtenção do Grau de Mestre em

Engenharia Civil

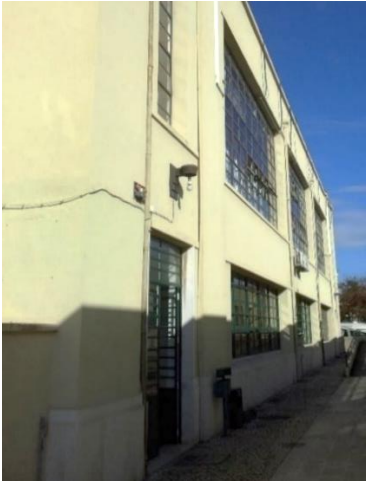
Tabela E.1 - Ficha de Condicionantes da fachada

B. Condicionantes da fachada	Sim	Não	N/A	Observações	Principais condicionantes	Fotografia
Forma e estrutura						
A fachada é acessível?	x				<p align="center">Ausência de elementos permanentes de acesso até à cobertura; Ausência de unidades de ancoragem</p>

A sua arquitectura/contorno é regular?	x					
Existem elementos salientes? (Explicitar em observações)	x			Sistema de iluminação; Tubos de queda; Tubagens do sistema AVAC		
Presença de cabos eléctricos?	x					
Existem elementos permanentes de acesso? (Explicitar em observações)		x				
Se sim, encontram-se em bom estado de conservação?			x			
Os vãos de acesso têm dimensão adequada e são de fácil abertura?	x					
Existência de unidades de ancoragem definidas em projecto?		x				
Se não, preencher secção "resistência para unidades de ancoragem"						
Resistência para unidades de ancoragem						
Material constituente/revestimento da parede da fachada (Nas observações Indicar material através da lista diponibilizada)				Reboco	<p align="center">Nada a apontar</p>

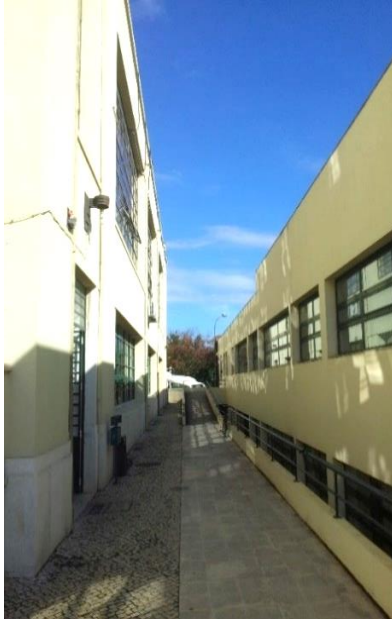
Tabela E.2 - Ficha de Condicionantes da fachada (Envolvente)

B. Condicionantes da fachada	Sim	Não	N/A	Observações	Principais condicionantes	Fotografia
Condicionantes da envolvente da fachada						
Proximidade de tráfego rodoviário?		x			Tráfego pedonal; Possível efeito de afunilamento da acção do vento

Presença de pessoas?	x			Estudantes, professores, funcionários		
Presença de torres eléctricas/cabos eléctricos aéreos?		x				
Proximidade de obstáculos/obstruções? (Nas observações explicitar obstáculo/obstrução)	x			Depósito de resíduos (caixotes de lixo)		
Espaço envolvente é diminuto para a implementação do sistema de acesso?		x				
Qual a largura da via de circulação? (Nas observações indicar a largura)				3,30 m		
Declive do terreno é acentuado? (Nas observações indicar declive)		x		-		
Terreno apresenta capacidade de suporte?	x					
Proximidade de outros edifícios que podem provocar efeito de afunilamento do vento?	x

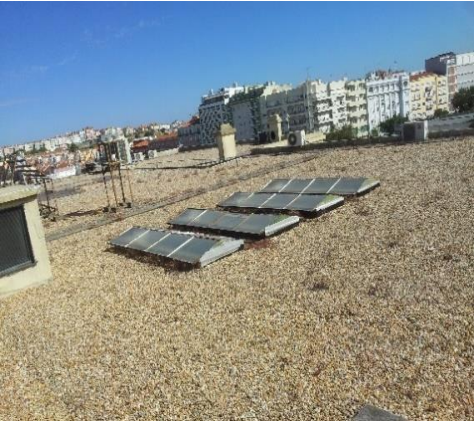
Tabela E.3 - Ficha de Condicionantes da cobertura

C. Condicionantes da cobertura	Sim	Não	N/A	Observações	Principais condicionantes	Fotografia	
Cobertura apresenta capacidade de suporte?	x				Ausência de guarda-corpos; Presença de vários elementos singulares

Qual é a área disponível? (Em observações indicar área)				1875 m ²			
Quais os materiais constituintes? (Explicitar em observações)				Betão armado			
Existem elementos permanentes de acesso até à cobertura?	x			Escada interior de acesso			
Se sim, encontram-se em bom estado de conservação?	x						
Cobertura é inclinada ou em terraço? (Indicar em observações)				Terraço			
Dimensão do perímetro (Indicar em observações)				240 m			
Existência de platibandas/guarda-corpos?		x					
Se sim, encontram-se em bom estado de conservação?			x				
Proximidade da cobertura a torres eléctricas?		x					
Existência de elementos singulares							
Clarabóias/vazios	x						
Chaminés		x					
Caleiras	x						
Outros (Nas observações indicar o tipo de elemento)	x			Painéis solares; Grelhas metálicas; Equipamentos AVAC

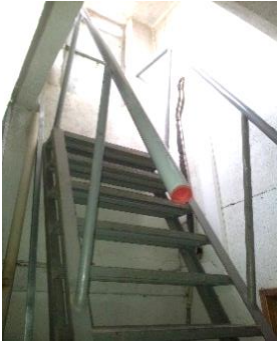
Tabela E.4 - Ficha de Condicionantes do espaço interior (escada de acesso e corredor interiores)

D. Condicionantes do espaço interior	Sim	Não	N/A	Observações	Principais condicionantes	Fotografia
Escada interior de acesso à cobertura						
Dimensão da largura (Nas observações indicar dimensão)				1,0 m	Largura insuficiente para execução da actividade; Declive acentuado para a execução da actividade; Degraus com desnível acentuado

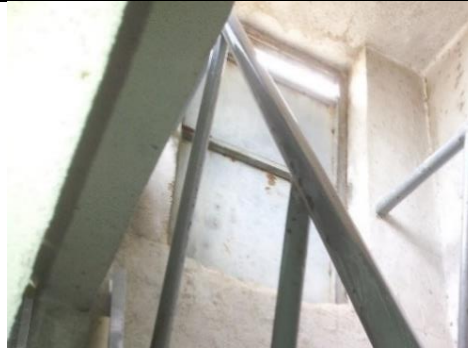
Tabela E.5 - Ficha de Condicionantes do espaço interior (vãos de acesso e pavimento)

D. Condicionantes do espaço interior	Sim	Não	N/A	Observações	Principais condicionantes	Fotografia
Vãos de acesso						
Existem vãos de acesso suficientes?	x				Vão de acesso à cobertura apresenta dimensões reduzidas

Dimensão do vão de acesso mais condicionante				Inferior a 1 m		
A sua dimensão é adequada para a realização da actividade?		x				
Pavimento						
O pavimento apresenta capacidade antiderrapante?	x				Nada a apontar

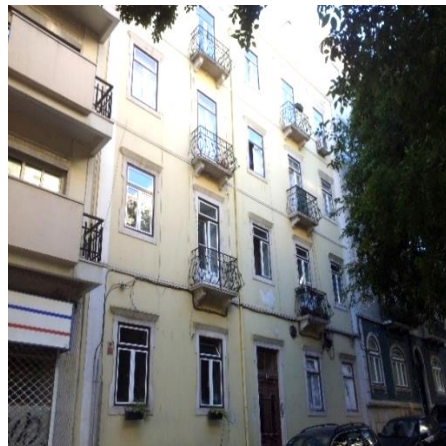
Tabela F.1 - Ficha de Condicionantes da fachada

B. Condicionantes da fachada	Sim	Não	N/A	Observações	Principais condicionantes	Fotografia
Forma e estrutura						
A fachada é acessível?	x				Presença de diversos elementos salientes; Dimensões reduzidas dos vãos de acesso; Ausência de elementos permanentes de acesso; Ausência de unidades de ancoragem; Presença de cabos eléctricos.

A sua arquitectura/contorno é regular?	x					
Existem elementos salientes? (Explicitar em observações)	x			Varandas; Tubos de queda; Vergas salientes; Cabos eléctricos; Vasos de plantas		
Presença de cabos eléctricos?	x					
Existem elementos permanentes de acesso? (Explicitar em observações)		x				
Se sim, encontram-se em bom estado de conservação?			x			
Os vãos de acesso têm dimensão adequada e são de fácil abertura?		x				
Existem unidades de ancoragem definidas em projecto?		x				
Se não, preencher secção "resistência para unidades de ancoragem"						
Resistência para unidades de ancoragem

Material constituinte/revestimento da parede da fachada (Nas observações indicar material através da lista disponibilizada)				Reboco; Revestimento com tinta de base aquosa	Fachada apresenta resistência para a implementação de unidades de ancoragem, apesar do revestimento se encontrar em mau estado de conservação.	
Parede encontra-se em bom estado de conservação?	x					
Espessura da parede (Indicar em observações)				25 cm		
Qual o sistema de fixação do revestimento?				N/A

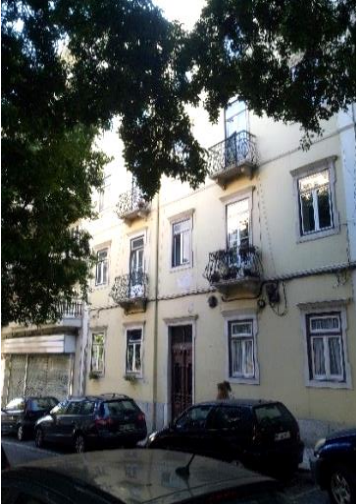
Tabela F.2 - Ficha de Condicionantes da fachada (Envolvente)

B. Condicionantes da fachada	Sim	Não	N/A	Observações	Principais condicionantes	Fotografia
Envolvente da fachada						
Proximidade de tráfego rodoviário?	×				Tráfego rodoviário; Tráfego pedonal; Espaço diminuto; Possível efeito de afunilamento do vento.

Presença de pessoas?	×					
Presença de torres eléctricas/cabos eléctricos aéreos?		×				
Proximidade de obstáculos/obstruções? (Nas observações explicitar obstáculo/obstrução)	×			Veículos estacionados		
Espaço envolvente é diminuto para a implementação do sistema de acesso?	×					
Qual a largura da via de circulação? (Nas observações indicar a largura)				1,00 m		
Declive do terreno é acentuado? (Nas observações indicar declive)		×		-		
Terreno apresenta capacidade de suporte?	×					
Proximidade de outros edifícios que podem provocar efeito de afunilamento do vento?	×

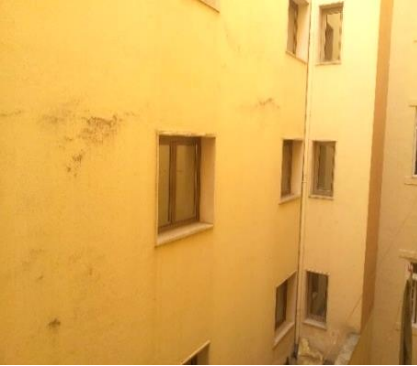
Tabela G.1 - Ficha de Condicionantes da fachada

B. Condicionantes da fachada	Sim	Não	N/A	Observações	Principais condicionantes	Fotografia
Forma e estrutura					Ausência de elementos permanentes de acesso; Dimensão reduzida dos vãos de acesso; Ausência de unidades de ancoragem

A fachada é acessível?	x					
A sua arquitectura/contorno é regular?	x					
Existem elementos salientes? (Explicitar em observações)		x				
Presença de cabos eléctricos?		x				
Existem elementos permanentes de acesso? (Explicitar em observações)		x				
Se sim, encontram-se em bom estado de conservação?			x			
Os vãos de acesso têm dimensão adequada e são de fácil abertura?		x				
Existem unidades de ancoragem definidas em projecto?		x				
Se não, preencher secção "resistência para unidades de ancoragem"						
Resistência para unidades de ancoragem						
Material constituinte/revestimento da parede da fachada (Nas observações Indicar material através da lista disponibilizada)				Reboco

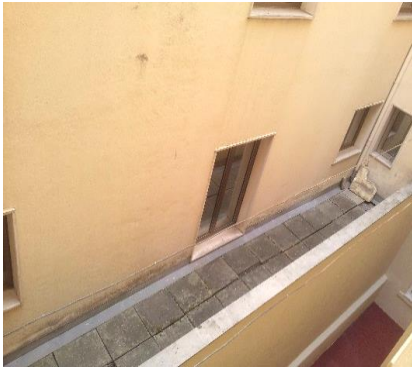
Tabela G.2 - Ficha de Condicionantes da fachada (Envolvente)

B. Condicionantes da fachada	Sim	Não	N/A	Observações	Principais condicionantes	Fotografia
Envolvente da fachada						
Proximidade de tráfego rodoviário?		x			Espaço envolvente diminuto; Falta de suporte do pavimento devido aos elementos soltos; Possível efeito de afunilamento da acção do vento

Presença de pessoas?		x				
Presença de torres eléctricas/cabos eléctricos aéreos?		x				
Proximidade de obstáculos/obstruções? (Nas observações explicitar obstáculo/obstrução)	x			Guarda-corpos do pavimento		
Espaço envolvente é diminuto para a implementação do sistema de acesso?	x					
Qual a largura da via de circulação/espço em redor? (Nas observações indicar a largura)				Comprimento= 10 m Largura= 1,5 m		
Declive do terreno é acentuado? (Nas observações indicar declive)		x				
Terreno apresenta capacidade de suporte?		x				
Proximidade de outros edifícios que podem provocar efeito de afunilamento do vento?	x

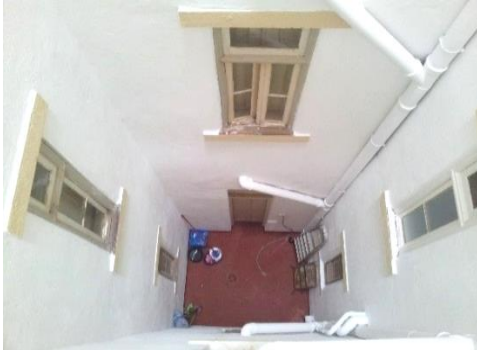
Tabela H.1 - Ficha de Condicionantes do espaço confinado

E. Condicionantes do espaço confinado	Sim	Não	N/A	Observações	Principais condicionantes	Fotografia
O espaço é insalubre?		x			<p>Dimensões reduzidas do espaço confinado; Iluminação reduzida; Presença de obstruções; Dimensões reduzidas do vão de acesso</p>

Se sim, trabalhadores necessitam de equipamento de apoio? (Indicar em observações qual o equipamento necessário)			x			
A qualidade do ar é aceitável?	x					
Se não, é necessário ventilação?			x			
Se não, existem produtos químicos e gases tóxicos ou combustíveis? (Especificar em observações)			x			
O espaço é isolado da penetração de partículas perigosas?	x					
Grau de confinamento/dimensões mais relevantes (Explicitar dimensões em observações)				Área = 190*220 cm ²		
Existe iluminação suficiente para a execução do trabalho?	x			A iluminação é reduzida, devido à altura elevada do saguão		
Existem obstruções neste espaço?	x			Tubos de queda; escadas amovíveis e produtos de limpeza no pavimento

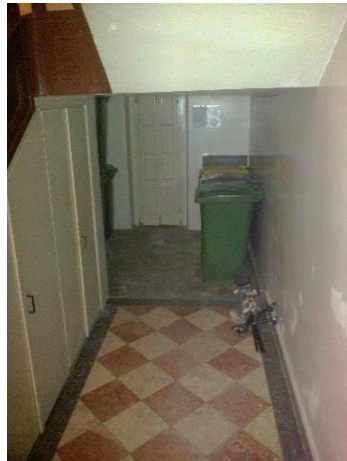
Tabela H.3 - Ficha de Condicionantes do espaço interior (corredor interior)

D. Condicionantes do espaço interior	Sim	Não	N/A	Observações	Principais condicionantes	Fotografia
Corredor interior						
Paredes do corredor apresentam resistência suficiente? (se houver necessidade de apoiar elementos nas mesmas)	×				Altura reduzida

Corredor é uma zona de passagem de transeuntes?	×					
Qual a dimensão da largura? (Explicitar em observações)				155 cm		
Esta largura é suficiente para a realização da actividade?	×					
Qual a dimensão da altura? (Explicitar em observações)				190 cm		
Esta altura é suficiente para a realização da actividade?		×

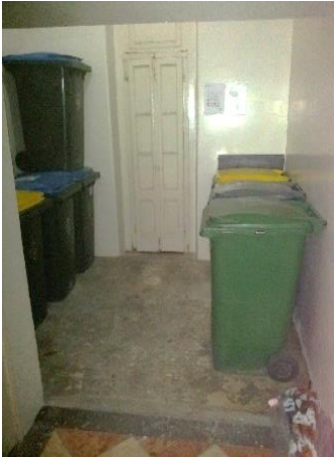
Tabela H.4 - Ficha de Condicionantes do espaço interior (vãos de acesso e pavimento)

D. Condicionantes do espaço interior	Sim	Não	N/A	Observações	Principais condicionantes	Fotografia
Vãos de acesso						
Existem vãos de acesso suficientes?	x				Largura reduzida do vão de acesso

Dimensão do vão de acesso mais condicionante				Largura = 60 cm		
A sua dimensão é adequada para a realização da actividade?		x				
Pavimento						
O pavimento apresenta capacidade antiderrapante?		x			Ausência de capacidade antiderrapante do pavimento

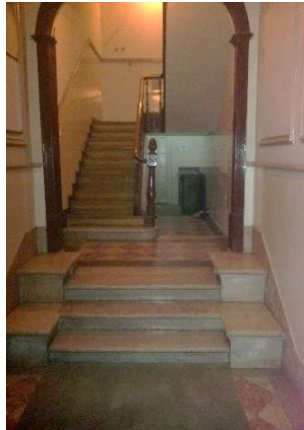
Apresenta resistência suficiente para a actividade?	x					
Apresenta desníveis?	x
