MODELOS DE GESTÃO DA DEGRADAÇÃO DE INFRAESTRUTURAS PORTUÁRIAS

Francisco António Cavalheiro Pina Simões Rodrigues

Dissertação para obtenção do Grau de Mestre em

Engenharia Civil

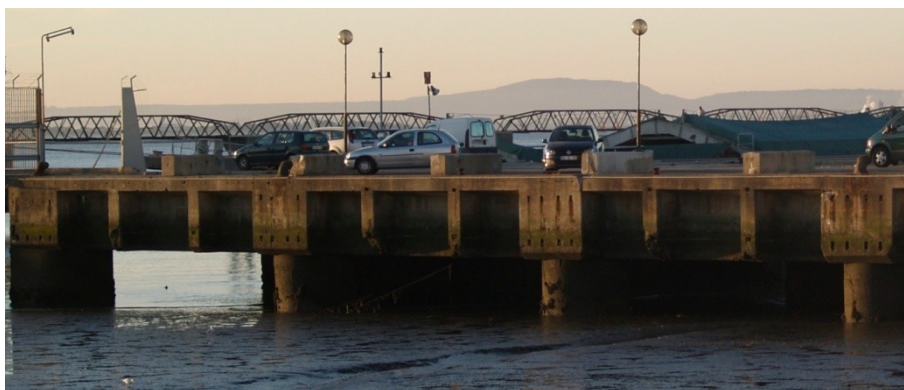
Figura 5.13 – Imagem Nascente da PC MA 1 (arquivo pessoal).

As degradações mais evidentes ocorreram na zona atmosférica (ZA), onde existe pouco contacto com a água, sendo igualmente visíveis, nas Figura 5.13 e Figura 5.14, diferenças na degradação da estrutura consoante a exposição a que está sujeita.

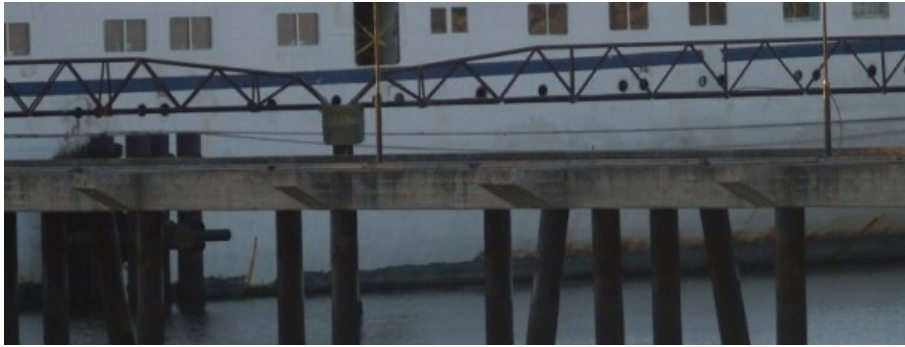
Figura 5.15 – Imagem Nascente da PC MA 2 (arquivo pessoal).

A PC 2 manifesta sinais de degradação avançada do lado Poente e poucas evidências do lado nascente (Figura 5.15 e Figura 5.16). A análise deste cais demonstra ainda diferenças na degradação da parte superior da laje. A parte virada a Sul encontra-se maioritariamente com delaminação nível 3, sendo a parte Norte, pouco afectada por esta anomalia. As principais razões encontradas para este fenómeno são as diferenças de exposição verificadas. O facto de ser uma estrutura bem mais recente que a sua vizinha, não é traduzida pela degradação que aparenta, uma vez que grande parte da estrutura apresenta sinais de corrosão.

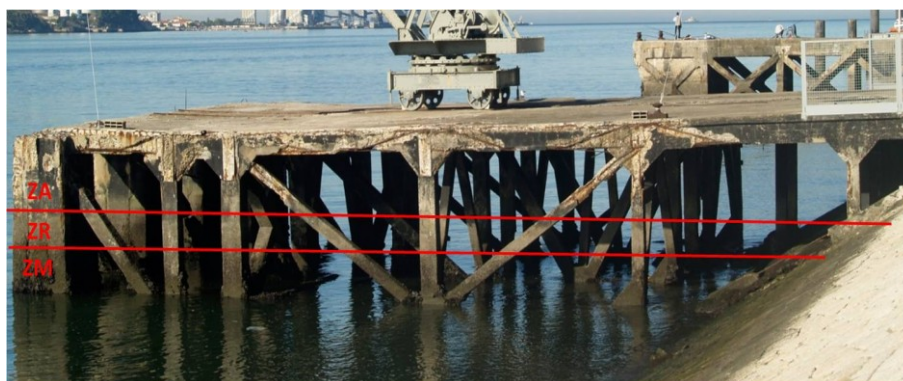
Figura 5.18 – Imagem Nascente da PC ME 2 no cais do Museu da Electricidade (Arquivo Pessoal).

Da observação dos elementos fotográficos para as três estruturas, percebe-se, que a degradação é novamente superior na ZA, principalmente no topo dos pilares e ligação com a laje. Verificam-se também degradações significativas nos pilares “interiores” e na parte inferior da laje (pertencentes à ZA). Por observação das Figura 5.18 e Figura 5.19, pode-se comprovar esta afirmação.

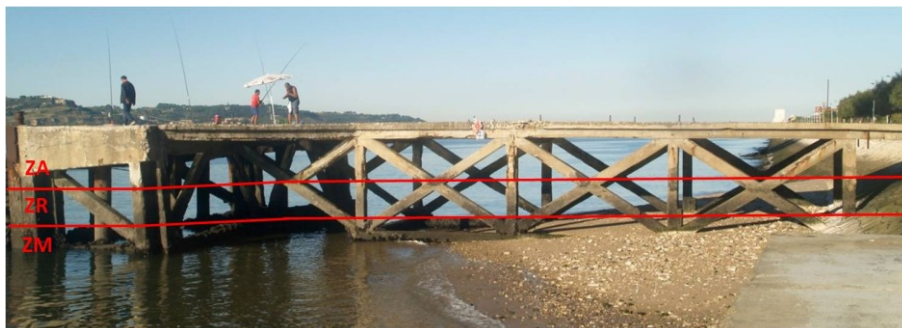
Figura 5.21 – Imagem Nascente da PC PO no Cais da Ponte (arquivo pessoal).

Da análise dos elementos fotográficos levantados, conclui-se novamente que a degradação é mais acentuada na ZA, nomeadamente no topo dos pilares, afectando de forma menos agressiva a estrutura. Por observação da Figura 5.21, pode-se comprovar esta afirmação.

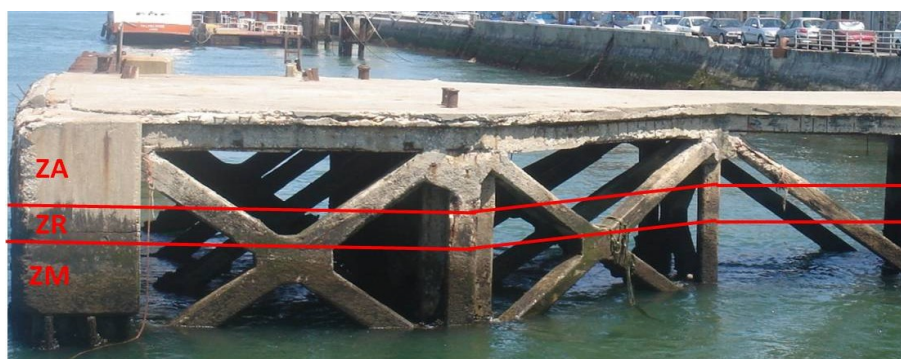
Figura 5.24 – Representação da PC CA 1 (arquivo pessoal).

Analogamente à avaliação feita para os cais anteriores, destaca-se novamente o nível de degradação mais elevado na ZA. Esta ideia é reforçada pela análise das Figura 5.24 e Figura 5.25.

Por observação das estruturas, percebe-se que, de uma forma geral, o nível de degradação é semelhante nas PC com arquiteturas idênticas. Verificam-se estados avançados de corrosão com anomalias nível 3, nomeadamente delaminações, alterações cromáticas e nalguns casos perdas de secção.

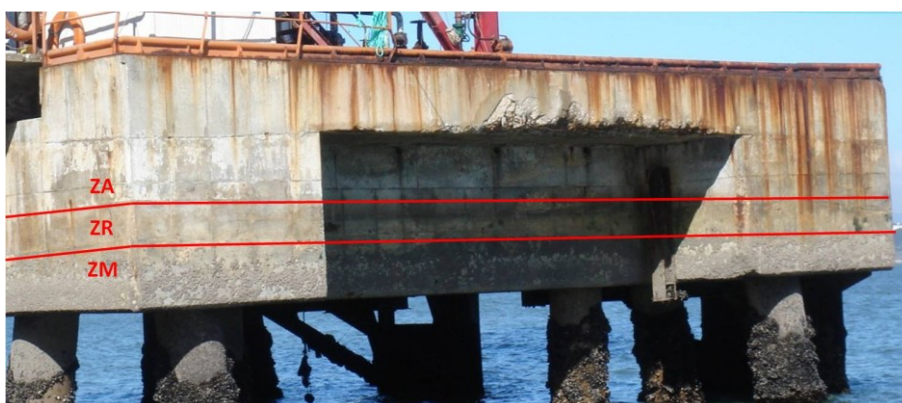
Figura 5.29 – Representação da PC PB 1 Nascente (arquivo pessoal).

Da análise da Figura 5.29, verifica-se que a alteração cromática mais pronunciada se situa na ZA, com nível 2 na Figura 5.29 e nível 3 nas armaduras que se apresentam corroídas. Observam-se também poucos sintomas de delaminação nível 2 na ZR, sendo mais frequente o nível 3 na ZA. De referir que, na ZA, a delaminação manifestou-se principalmente nas vigas da PC, verificando-se também delaminação na parte inferior da estrutura visível pela figura acima. Esta localização pode estar ligada à arquitectura da estrutura e à presença de uma zona que funcione como “consola”.

Da análise dos parâmetros climáticos na influência da degradação pode-se destacar a diferença nas anomalias registadas na PC. O lado Nascente apresenta-se muito mais degradado, sendo de considerar a influência não só da corrente do rio, como da direcção dos ventos que predomina na zona (NW e N), uma vez que a exposição solar a que ambos os lados estão sujeitos não varia significativamente em nº de horas.

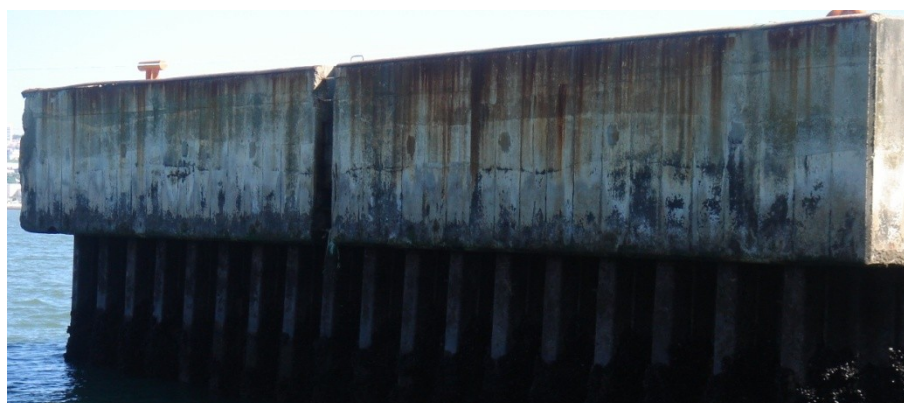
Figura 5.31 – Imagem Poente da ES Porto Brandão (arquivo pessoal).

Relativamente à ES PB 2, apesar de ter sido construída cerca de 15 anos após a PC PB 1, apresenta já indícios de corrosão, nomeadamente por alteração cromática e delaminação de nível 2 nalgumas zonas, visíveis através da Figura 5.31.

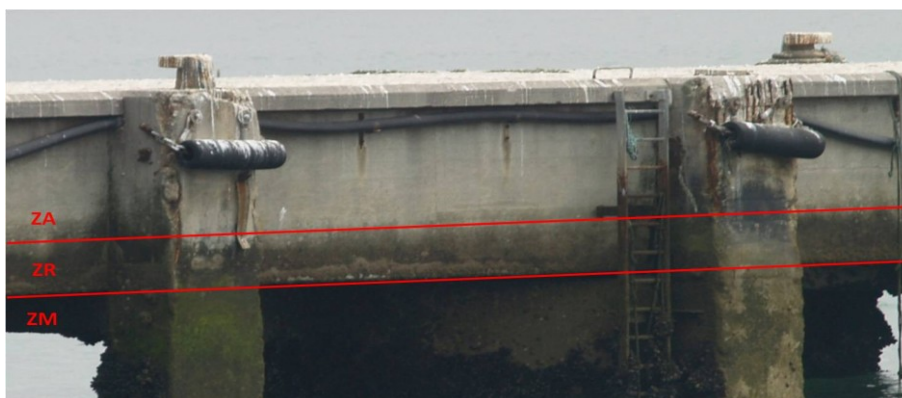
Figura 5.34 – Representação da PCE PE 3 (arquivo pessoal).

Verifica-se que todas as PCE apresentam sintomas de corrosão relativamente avançada em diversos locais (Quadro 5.13). De uma forma geral, tal como para as estruturas em ambiente fluvial, a degradação mais evidente ocorre na ZA, sendo possível visualizar, pela Figura 5.34, delaminações singulares na ZR em alguns pilares. É de facto nos pilares que a degradação é mais visível, estando tanto as vigas como a laje pouco degradadas ao nível visual. Este aspecto está relacionado com a funcionalidade dos elementos estruturais, estando, nestes casos (PC em ambientes costeiros), os pilares submetidos a grandes solicitações por parte dos barcos que ali atracam diariamente. Esta situação, aliada à movimentação de cargas, produz consequências graves na evolução da degradação nestas estruturas.

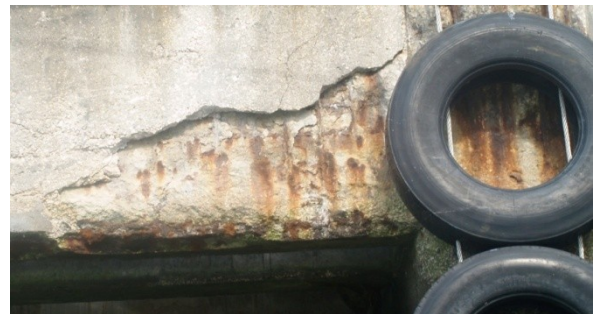
Figura 5.39 – Delaminação no CD NA 1 (arquivo pessoal).

O cais de descarga é a estrutura mais solicitada do porto, sujeita a diversas solicitações por parte dos barcos que ali descarregam várias vezes ao dia. A estrutura apresenta-se com degradações significativas, nomeadamente delaminações, Figura 5.38 e Figura 5.39. São frequentes as áreas afectadas por delaminação de nível 3, mostrando por seu lado perdas de secção de nível 2 na maioria das áreas afectadas.

São igualmente visíveis sintomas de acções acidentais por impactos de barcos, com consequências graves ao nível estrutural para a durabilidade do cais. Estas acções são responsáveis pelo descasque do betão de recobrimento e consequente exposição das armaduras.

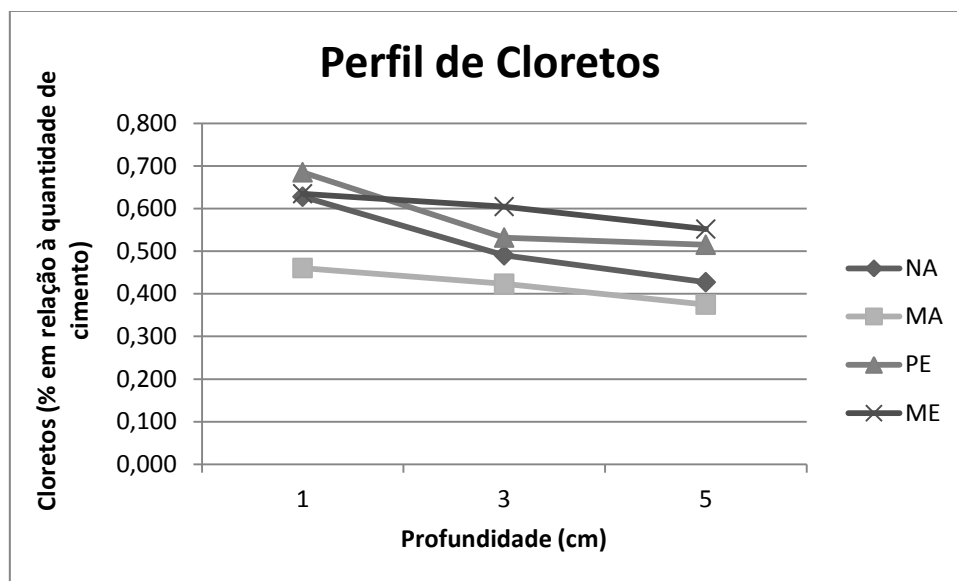
Figura 5.42– Perfil de cloretos para os cais considerados.

Os teores de cloretos obtidos nas análises realizadas variam entre os 0,685 e os 0,375 sendo de destacar o valor máximo elevado. Como esperado, o valor máximo é registado mais a superfície e o mais baixo a 5 cm de profundidade.

De acordo com os limites estabelecidos pelas normas em vigor, por exemplo a portuguesa, o limite crítico de cloretos para que não se verifique despassivação das armaduras é de 0,40 % em relação à quantidade de cimento utilizada.

Os resultados apresentados correspondem à média para cada profundidade, de todas as amostras recolhidas nesse cais. Para verificar os perfis de cada amostra, ver anexo III.

- os valores obtidos em ambiente marítimo (30 anos exposição) são bastante superiores quando comparados com a amostra fluvial com 40 anos exposição (MA) e apresentam uma ordem de grandeza semelhante à amostra fluvial com 70 anos de exposição (ME). Pode-se considerar que, como referido em 5.5, o ambiente marítimo tem de facto uma maior agressividade a nível de cloretos, traduzida por um aumento no risco de corrosão;

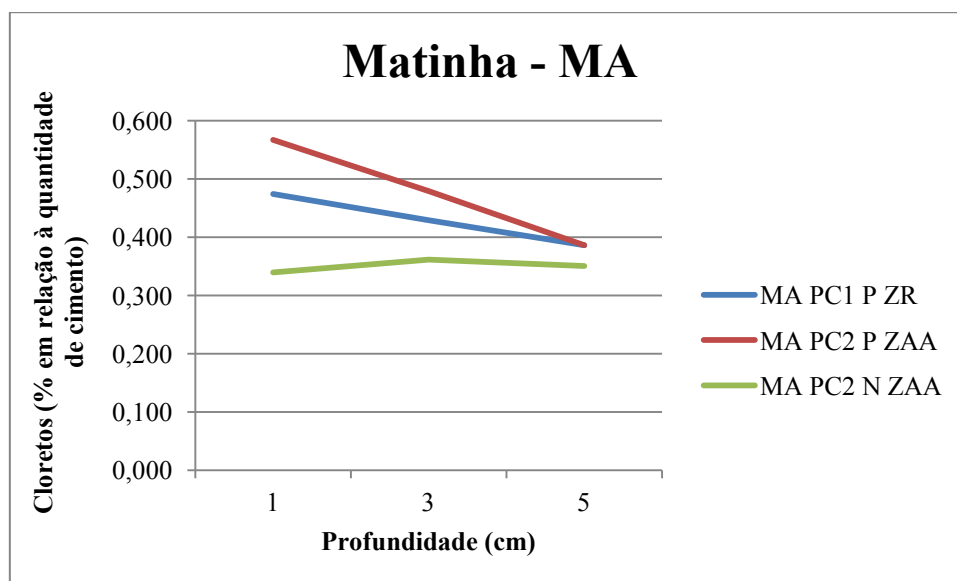
Gráfico III.1 – Perfis de cloretos para as amostras do cais da Matinha – MA.

- para o cais da Matinha - MA, as restantes amostras referentes à PC2, traduzem um maior teor de cloretos do lado Poente. Esta situação parece confirmar o referido na análise visual, relativamente à maior degradação apresentada desse mesmo lado. Mais uma vez os valores apresentados andam perto do teor crítico de cloretos, confirmando que o mecanismo de corrosão pode já ter tido início;

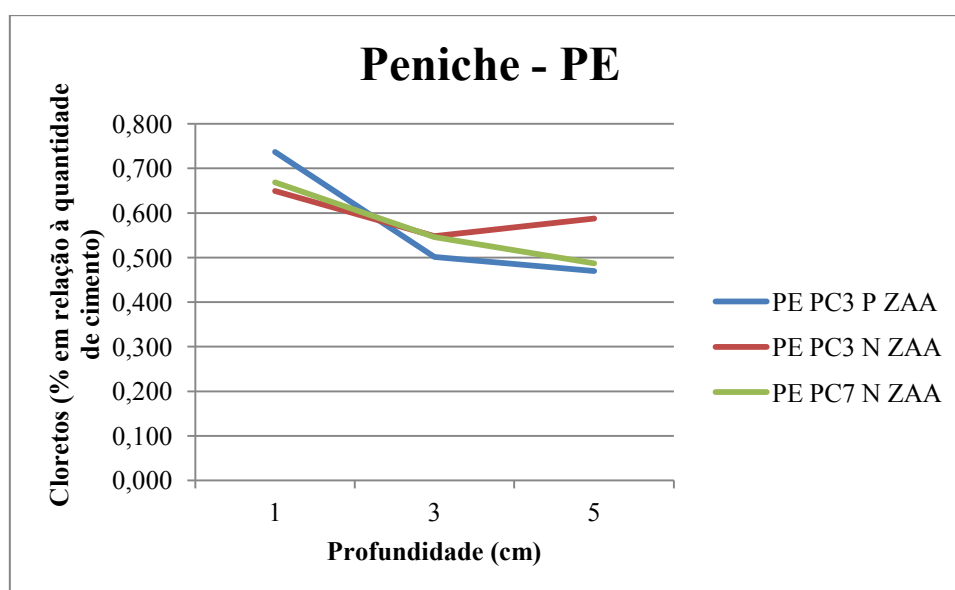
Gráfico III.3 – Perfis de cloretos para as amostras do porto da Peniche – PE.

- para a amostra de Peniche - PE, refere-se o valor elevado de cloretos na nova zona do porto, com apenas 6 anos de vida útil. Este resultado vem contra o verificado na análise visual, uma vez que a estrutura não apresenta sinais de degradação. Esta situação pode indicar que o mecanismo de corrosão pode estar para se iniciar, facto nada esperado face aos anos de exposição da estrutura.

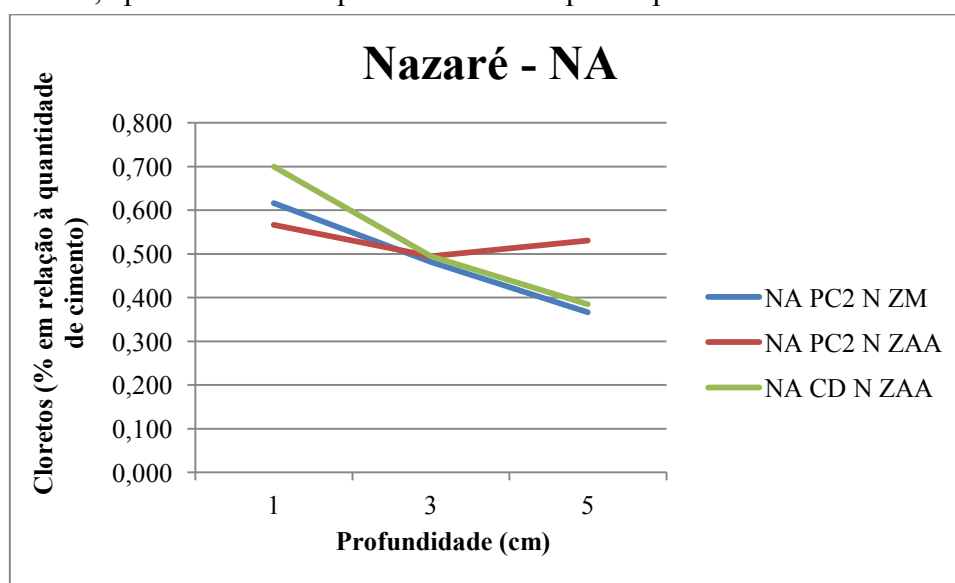
Gráfico III.4 – Perfis de cloretos para as amostras do porto da Nazaré – NA.

- no porto da Nazaré – NA, pode-se destacar que os valores obtidos comparando as zonas de recolha (marés e atmosférica), apresentam resultados surpreendentes, uma vez que de os valores na ZA foram ligeiramente superiores aos obtidos na ZM. As amostras retiradas tanto na PC2 como no CD referem-se ao lado nascente e apresentam valores elevados do teor de cloretos, contudo o CD apresenta valores constantemente superiores. Este resultado vem de encontro ao referido na análise visual, nomeadamente ao facto do CD se apresentar em piores condições, com maior extensão na degradação observada;
