**TÉCNICO LISBOA**

**Caracterização construtiva e do estado de degradação  
das escolas do ensino secundário**

Caso de estudo: Escolas Industriais e Comerciais

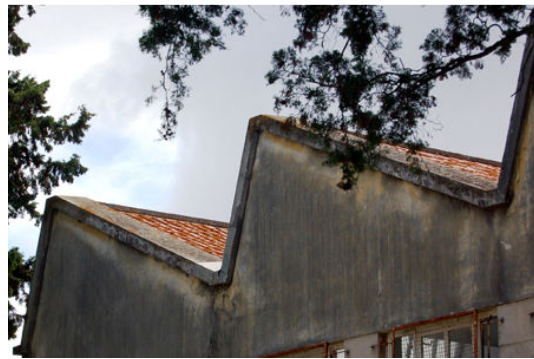
- ii) *A2 Sujidade uniforme* aplica-se a revestimentos e refere-se a áreas em que a sujidade forma uma camada de leitura contínua com origem em partículas em suspensão no ar que se depositam sobre as superfícies (Figura 4.3);

Figura 4.3: Sijidade uniforme (A2) em reboco exterior (Escola Secundária Sebastião da Gama).

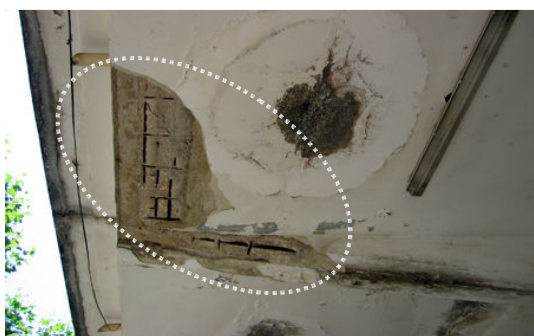
- vii) *A8 Descasque ou escamação* pode aplicar-se a suportes, revestimentos ou acabamentos, de acordo com as situações específicas, referindo-se a perdas de secção (como a perda do recobrimento de um elemento em betão armado), ao desprendimento de um reboco ou à queda de camadas de tinta de uma pintura (Figura 4.8);

Figura 4.8: Descasque (A8) de recobrimento de laje em betão armado (Escola Secundária Francisco de Arruda).

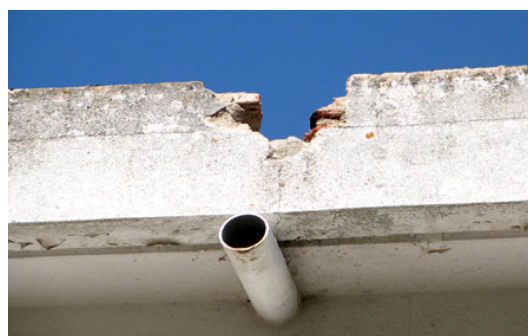
Figura 4.9: Lacuna (A10) em murete de cobertura em alvenaria (Escola Secundária D. Manuel I).

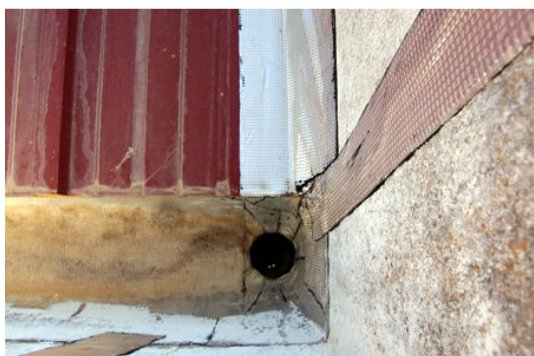
- xii) *A16 Elementos em falta* aplica-se a vários tipos de EFM em situações em que já não existe um elemento construtivo, ou parte deste (Figura 4.12);

Figura 4.12: Ralo de pinha em falta (A16) na embocadura de tubo de queda do sistema de drenagem de águas pluviais (Escola Secundária Tomás Cabreira).

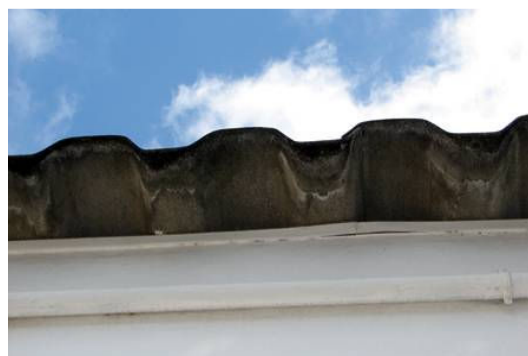
- xiii) *A17 Desgaste localizado* aplica-se a revestimentos e acabamentos, referindo-se a situações pontuais de deterioração superficial (Figura 4.13);

Figura 4.13: Desgaste localizado (A17) em revestimento de cobertura em placas de fibrocimento por ação da água (Escola Secundária Ferreira Dias).

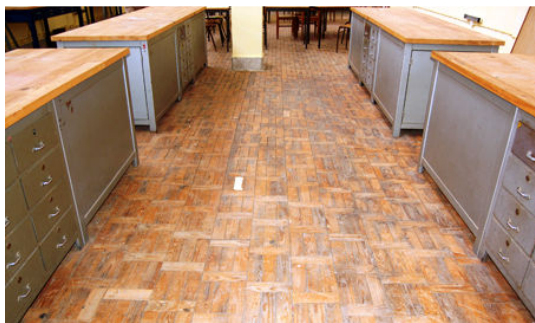
- xiv) *A18 Desgaste uniforme* aplica-se a revestimentos e acabamentos, referindo-se a situações de deterioração superficial homogénea (Figura 4.14);
- xv) *A19 Deficiente funcionamento* aplica-se aos vários tipos de EFM quando não se verifica o cumprimento de exigências funcionais; pode, por exemplo, referir-se a uma junta de dilatação com um preenchimento deficiente, à pendente insuficiente de uma cobertura ou a uma reparação inadequada (Figura 4.15);

Figura 4.14: Desgaste generalizado (A18) de pavimento em tacos de madeira (Escola Secundária Jorge Peixinho).

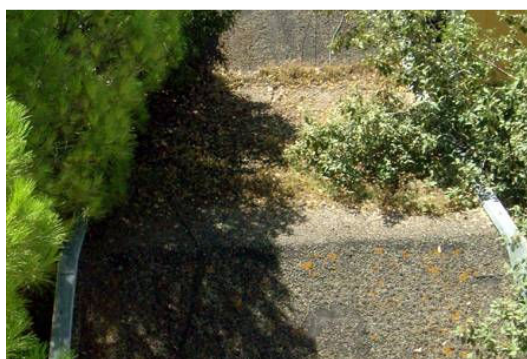
- xx) *A24 Vegetação parasitária* aplica-se a revestimentos ou suportes em que se encontrem plantas onde não se pretende que existam (Figura 4.19);
- xxi) *A25 Dejetos de aves* aplica-se a revestimentos que se encontrem afetados por guano; nas escolas industriais analisadas, não foi possível identificar este tipo de anomalia;

Figura 4.19: Vegetação parasitária (A24) sobre revestimento de cobertura de passagem exterior (Escola Secundária de Moura).

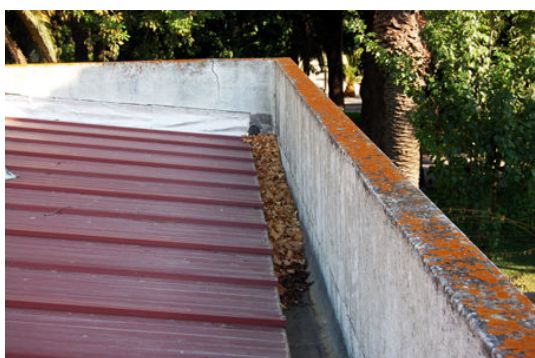
- xxii) *A28 Detritos* aplica-se a revestimentos e refere-se a uma situação particular de sujidade, quando se constitui por elementos soltos sobre, por exemplo, uma cobertura (Figura 4.20);

Figura 4.20: Detritos (A28) em calceira de drenagem de águas pluviais (Escola Secundária Tomás Cabreira).

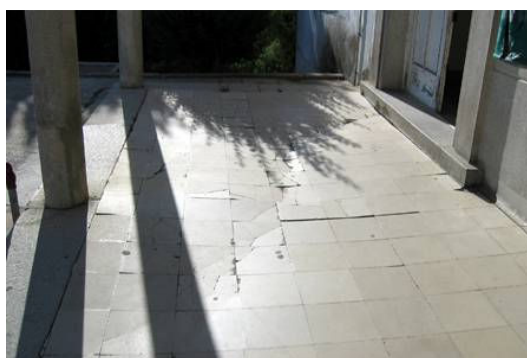
- xxiii) *A29 Deformação excessiva / assentamentos* aplica-se a suportes que se encontrem alterados pela reação à ação de diferentes esforços externos, podendo apresentar-se, por exemplo, côncavos ou convexos, ou empenados, como modo de adaptação às situações (Figura 4.21);

Figura 4.21: Assentamento (A29) de laje de alpendre exterior (Escola Secundária de S. Lourenço).

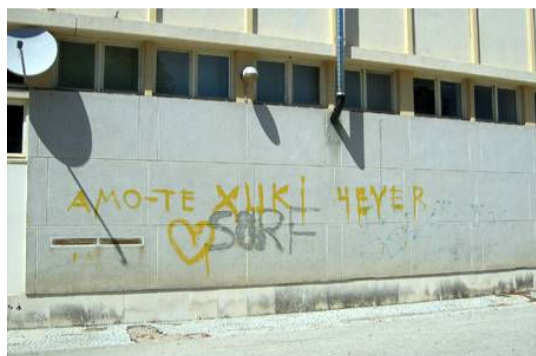
- xxiv) *A30 Graffiti* aplica-se a acabamentos ou revestimentos (que constituam em si um acabamento), referindo-se a pinturas murais indesejadas, normalmente devidas a ações de vandalismo (Figura 4.22);

Figura 4.22: Graffiti (A30) sobre revestimento de parede em pedra (Escola Secundária D. Sancho II).

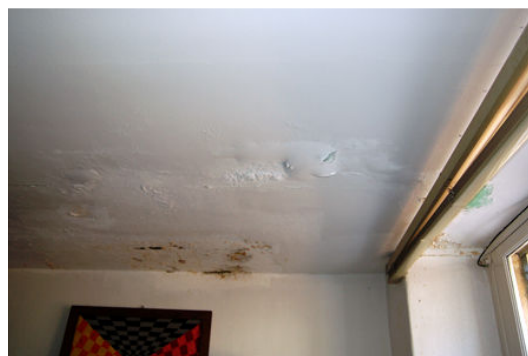
- xxv) *A31 Empolamento* aplica-se a acabamentos que se soltam do seu suporte formando bolhas de ar sob a sua película, podendo mesmo soltar-se, conjugando-se assim com a anomalia A8 (Figura 4.23).

Figura 4.23: Empolamento (A31) de pintura de teto (Escola Secundária Tomás Cabreira).

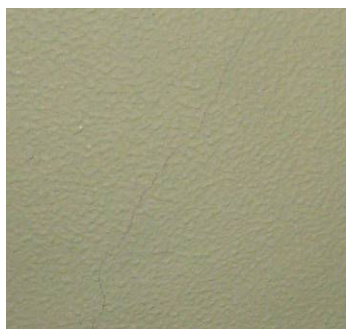
Figura 4.36: Nível 1 de fissuração orientada (A5) em parede interior de alvenaria (Escola Secundária Henriques Nogueira).

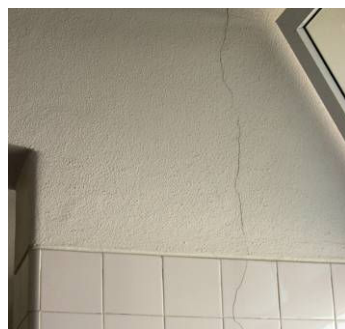
Figura 4.37: Nível 2 de fissuração orientada (A5) em parede interior de alvenaria (Escola Secundária Emídio Navarro).

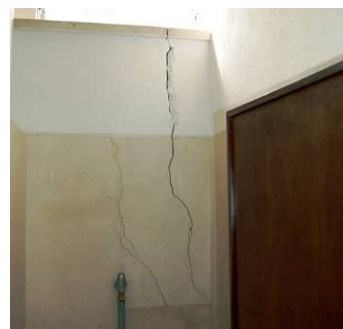
Figura 4.38: Nível 3 de fissuração orientada (A5) em parede exterior de alvenaria (Escola Secundária Dr. Solano de Abreu).

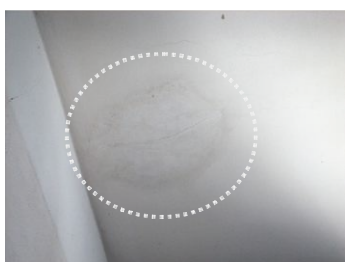
Figura 4.75: Nível 1 de infiltrações (A21) em laje de cobertura (Escola Secundária D. Manuel I).

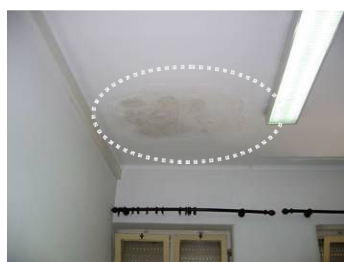
Figura 4.76: Nível 2 de infiltrações (A21) em laje de esteira (Escola Secundária Emídio Navarro).

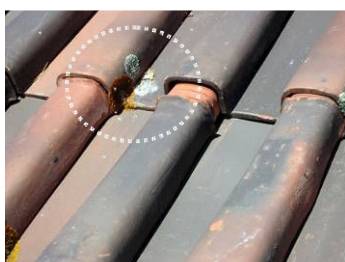
Figura 4.78: Nível 1 de colonização / ataque biológico (A23) em revestimento de cobertura em telha cerâmica (Escola Secundária D. Sancho II).

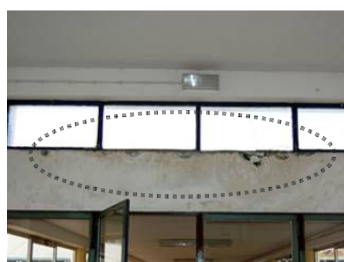
Figura 4.79: Nível 2 de colonização / ataque biológico (A23) em revestimento de paramento interior (Escola Secundária Pedro de Santarém).

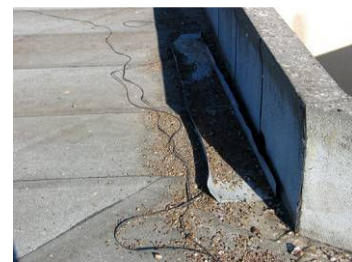
Figura 4.86: Nível 3 de detritos (A28) em cobertura em terraço (Escola Secundária de D. Sancho II).

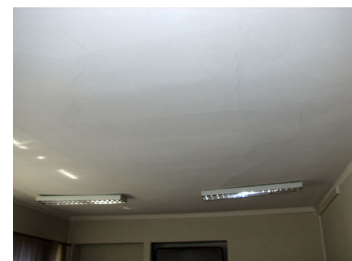
Figura 4.89: Nível 3 de deformação excessiva / assentamentos (A29) de teto falso, devido ao mau funcionamento da cobertura (Escola Secundária Ferreira Dias).

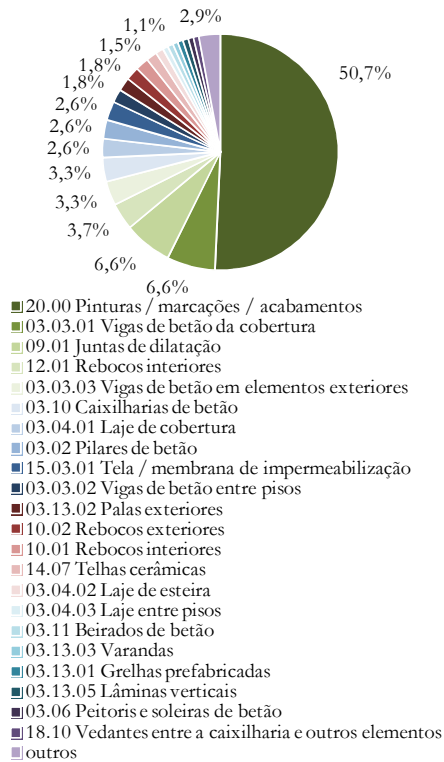
Os dados das Figuras 5.83 e 5.85 indicam a existência de um grande número de anomalias de descasque ou escamação em pinturas (50,7%), destacando-se também os elementos em betão (28,7%). Já de acordo com a Figura 5.84, na origem destas ocorrências estão essencialmente questões de execução e projeto (53,8% das causas de descasque ou escamação). São particularmente relevantes (Figura 5.86) a deficiente drenagem (em 24,3% destas anomalias), a falta de estanqueidade a agentes agressivos exteriores (19,9%), o escoamento de água associado a deficiências de drenagem e/ou ineficácia de pingadeiras (15,8%) e a deficiente impermeabilização (15,4%). Indo ao encontro destes dados (Figura 5.89), a anomalia A8 foi normalmente precedida por infiltrações, em 41,9% dos casos (114), descolorações ou manchas em 35,7% (97) e empolamentos em 29,4% (80). As situações sem qualquer registo de anomalia precedente representam 12,1% das ocorrências. Já no que se refere a futuros desenvolvimentos / consequências, não houve qualquer indicação deste dado em 248 de 272 registos desta anomalia, pelo que, não havendo a fiabilidade pretendida, este tipo de dados não é analisado para esta anomalia.

Figura 5.85: Frequência relativa de **EFM** com a anomalia **A8 Descasque ou escamação**.

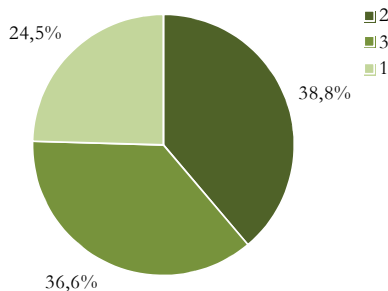
Em termos de gravidade, como é possível observar na Figura 5.87, os registos de descasque ou escamação distribuem-se de um modo relativamente uniforme pelos três níveis atribuídos. Ainda assim, as situações graves e críticas representam, em conjunto, cerca de 75% das anomalias. Assim, apesar de o número maioritário de descasques ou escamações ser em pinturas, um EFM que não levanta questões de segurança, a ocorrência desta anomalia é preocupante. Como explicado no capítulo 4, ao descasque e escamação foi atribuído o fator de ponderação 1 para o apuramento da gravidade das anomalias, por se poder aplicar também a situações com implicações estruturais e na segurança dos utilizadores. Daí a tendência assinalada para que se associe esta anomalia a níveis de gravidade superiores. O caráter pontual dos casos de descasque ou escamação, estabelecido pelos dados da Figura 5.88, atenua os níveis de gravidade registados.

Figura 5.87: Distribuição da **gravidade** registada em **A8 Descasque ou escamação**.

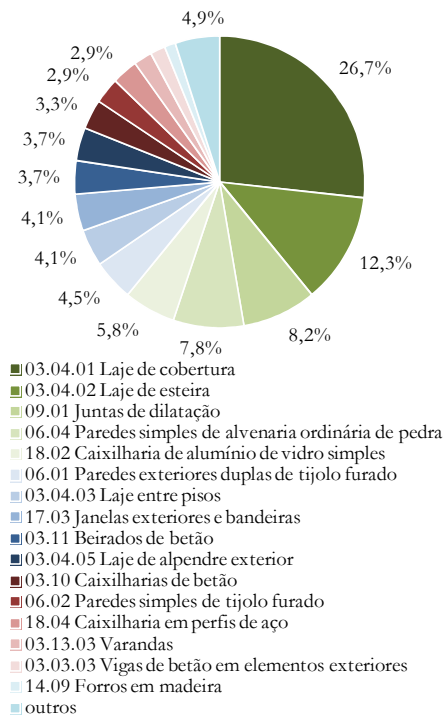
De acordo com as Figuras 5.91 e 5.93, as infiltrações são mais significativas em elementos em betão (58,8%) e particularmente em lajes de cobertura (26,7%). Na origem destas anomalias (Figura 5.92) estão questões de execução e projeto (58,1%) e questões relacionadas com a passagem do tempo (31,1%). Como se apresenta na Figura 5.94, o envelhecimento é associado à falta de estanqueidade a agentes agressivos exteriores (51,0% das infiltrações), enquanto que a deficiente drenagem (32,9%) e a deficiente impermeabilização (25,9%) estão relacionadas com problemas na conceção e na execução.

Figura 5.93: Frequência relativa de EFM com a anomalia A21 Infiltrações.

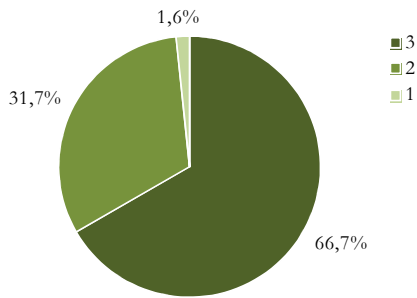
Na Figura 5.95, é visível a importância desta anomalia, pois 66,7% das anomalias são assinaladas com o nível de gravidade 3, o mais preocupante. No entanto, é um indicador expectável, com o fator de ponderação de valor 1 atribuído a esta anomalia, pelas suas implicações no conforto e salubridade dos edifícios. Não obstante, as infiltrações registadas são genericamente situações pontuais (Figura 5.100).

Figura 5.95: Distribuição da **gravidade** em A21 Infiltrações.

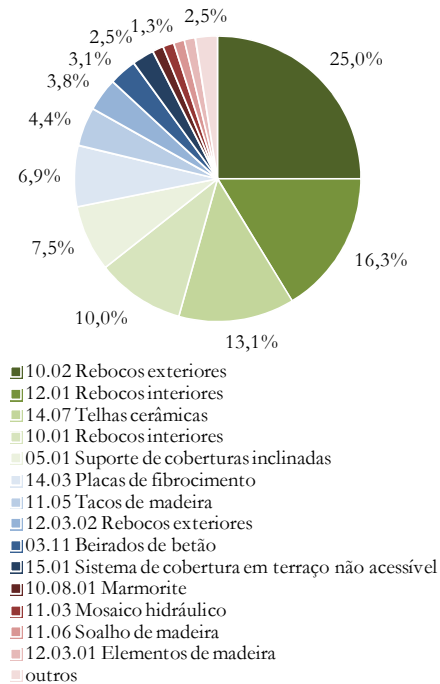
Como se mostra na Figura 5.99, as anomalias de colonização / ataque biológico foram registadas em maior número em revestimentos de paramentos (36,3%), revestimentos de tetos (21,9%) e revestimentos de coberturas inclinadas (20,6%). Observando a Figura 5.101, estes EFM particularizam-se em rebocos exteriores de paramentos (25,0%), rebocos interiores de tetos (16,3%), e telhas cerâmicas (13,1%).

Figura 5.101: Frequência relativa de **EFM** com a anomalia **A23** Colonização / ataque biológico.

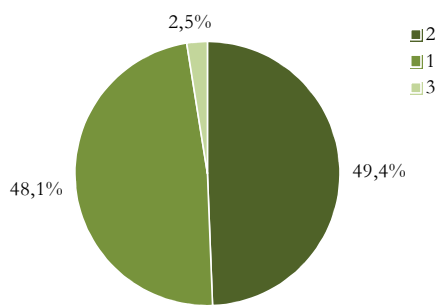
Quanto à gravidade das colonizações / ataques biológicos, como indica a Figura 5.103, a maioria das anomalias tem níveis de gravidade 1 e 2. Tratando-se de uma anomalia imputada a revestimentos, é difícil atingir a gravidade de nível 3, uma vez que a segurança estrutural e dos ocupantes do edifício não é, geralmente, posta em causa. Porém, esteticamente pode ser bastante danosa, ainda mais se a área atingida for extensa, como acontece em 25,0% dos casos (Figura 5.104), e se acontecer no interior do edifício (41,9% de A23).

Figura 5.103: Distribuição da **gravidade** em **A23** Colonização / ataque biológico.
