**Caracterização de anomalias em edifícios escolares
portugueses de tipologia *Liceu***

Métodos analíticos de estudo de anomalias construtivas

Dissertação para obtenção do Grau de Mestre em
Construção e Reabilitação

Outubro de 2012

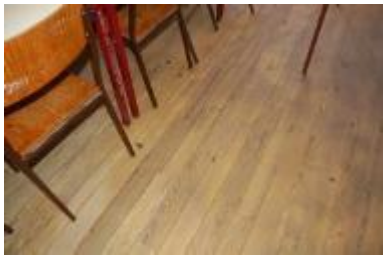
Código	Descrição da anomalia	Imagem
<p>A1</p>	<p>Sujidade diferencial (A1) Esta anomalia caracteriza-se pela manifestação de resíduos de sujidade pontuais num determinado EFM, definidos por uma tonalidade distinta e pelo contraste (Escola Secundária Pedro Nunes, Lisboa).</p>

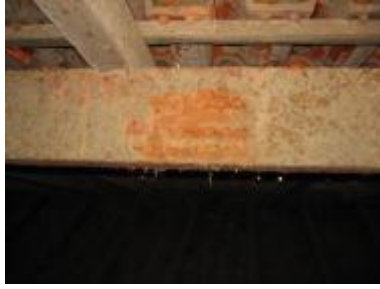
<p>A2</p>	<p>Sujidade uniforme (A2) Esta anomalia caracteriza-se pela manifestação de resíduos de sujidade na generalidade de um determinado EFM. Distingue-se da anterior anomalia pela área da anomalia em relação ao EFM (Escola Secundária Sá da Bandeira, Santarém).</p>

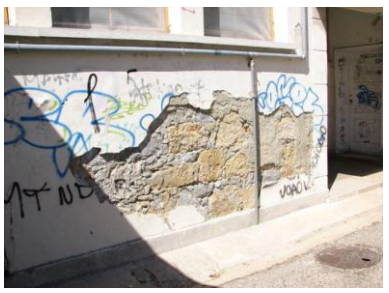
<p>A8</p>	<p>Descasque ou escamação (A8)</p> <p>O destacamento ou escamação caracteriza-se por perda de aderência e desprendimento das camadas superficiais do suporte ou dos revestimentos (Escola Secundária Marquesa de Alorna, Lisboa).</p>

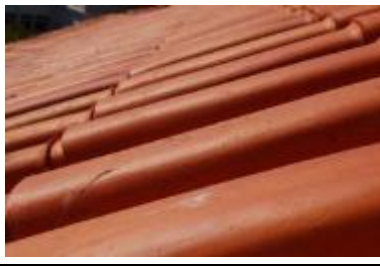
<p>A9</p>	<p>Alveolização ou picadura (A9)</p> <p>Esta anomalia caracteriza-se pelo desenvolvimento de cavidades na superfície dos elementos da construção (Escola Secundária Poeta António Aleixo, Portimão).</p>

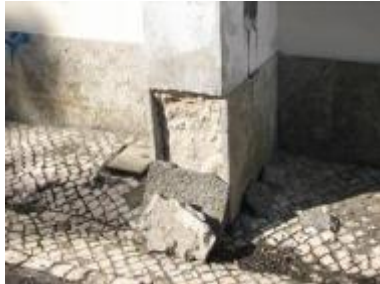
<p>A14</p>	<p>Elemento(s) solto(s) (A14)</p> <p>Esta anomalia caracteriza-se pelo desprendimento de elementos da construção (Escola Secundária Rainha D. Amélia, Lisboa).</p>

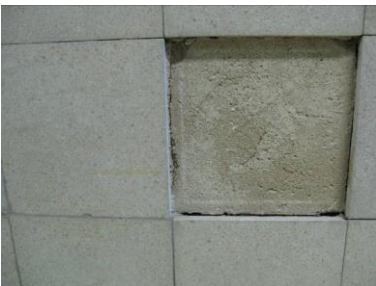
A16	Elemento(s) em falta (A16) Esta anomalia caracteriza-se pela ausência de elementos da construção ou de revestimento (Escola Secundária Gil Vicente, Lisboa).

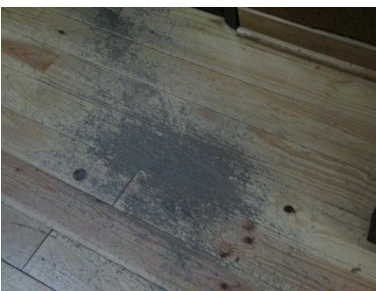
A17	Desgaste localizado (A17) Esta anomalia caracteriza-se pelo envelhecimento superficial dos materiais de revestimento, de uma forma localizada num determinado EFM (Escola Secundária Marquesa de Alorna, Lisboa).

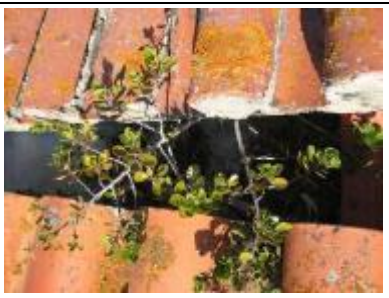
<p>A24</p>	<p>Vegetação parasitária (A24)</p> <p>Esta anomalia caracteriza-se pelo desenvolvimento de vegetação em locais da construção não destinados a esse efeito (Escola Secundária Sá da Bandeira, Santarém).</p>

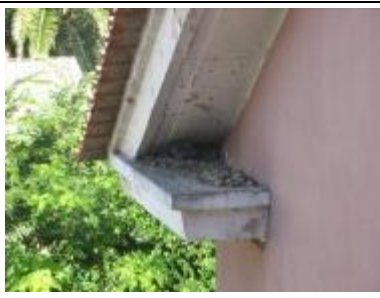
<p>A25</p>	<p>Dejectos de aves (A25)</p> <p>Esta anomalia caracteriza-se pelos dejectos e/ou por outros sinais de permanência de aves que possam conduzir ao aparecimento de dejectos (Escola Secundária Josefa de Óbidos, Lisboa).</p>

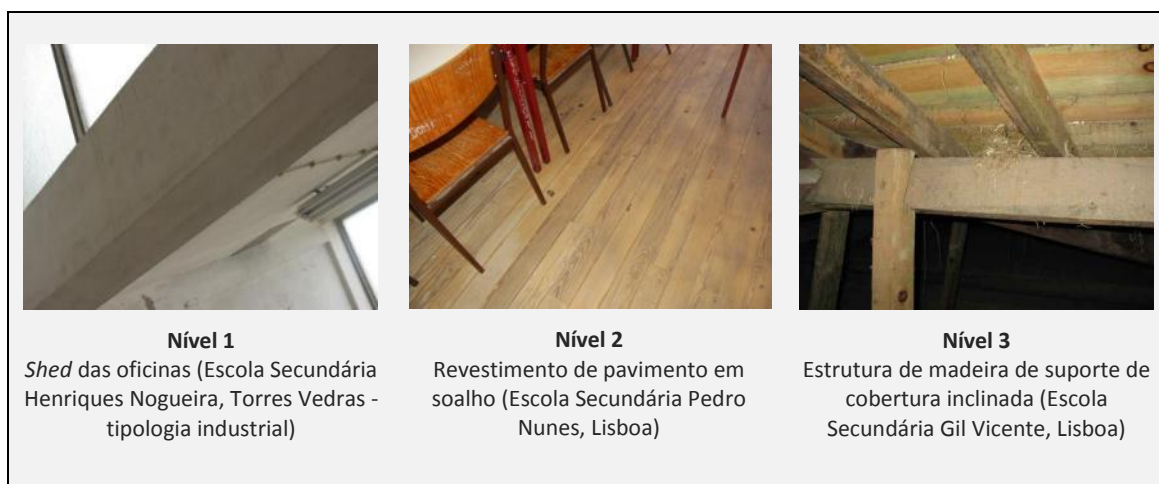
A anomalia A1 - Sujidade diferencial caracteriza-se pela manifestação de resíduos de sujidade pontuais num determinado elemento da construção. Como critérios para a atribuição de níveis de gravidade, distingue-se a tonalidade em contraste com a superfície de base e a extensão da sujidade em relação à totalidade do EFM em causa. Na Figura 4.1 apresentam-se imagens exemplificativas para avaliação visual comparativa de cada nível de gravidade para a anomalia A1 - Sujidade diferencial.

Figura 4.1 - Comparação visual de gravidades das anomalias A1 - Sujidade diferencial.

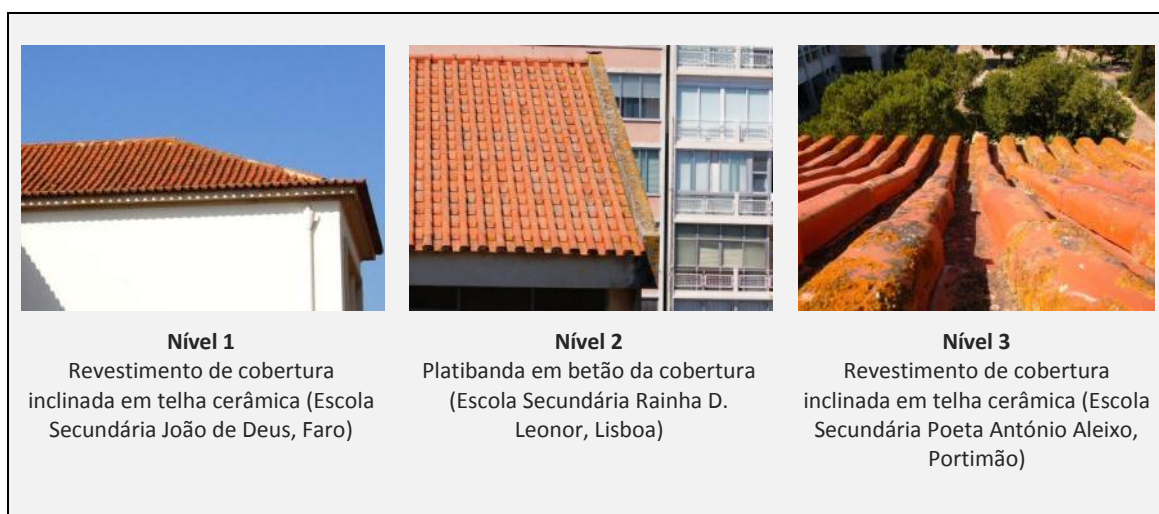
A anomalia A2 - Sujidade uniforme caracteriza-se pela manifestação de resíduos de sujidade de uma forma geral e uniforme num determinado elemento da construção. Os critérios de atribuição de níveis de gravidades são semelhantes aos adoptados para a anomalia A1, nomeadamente em relação ao contraste com a tonalidade da superfície de suporte. Na Figura 4.2, são apresentadas imagens exemplificativas para avaliação visual comparativa de cada nível de gravidade para a anomalia A2 - Sujidade diferencial.

Figura 4.2 - Comparação visual de gravidades das anomalias A2 - Sujidade uniforme.

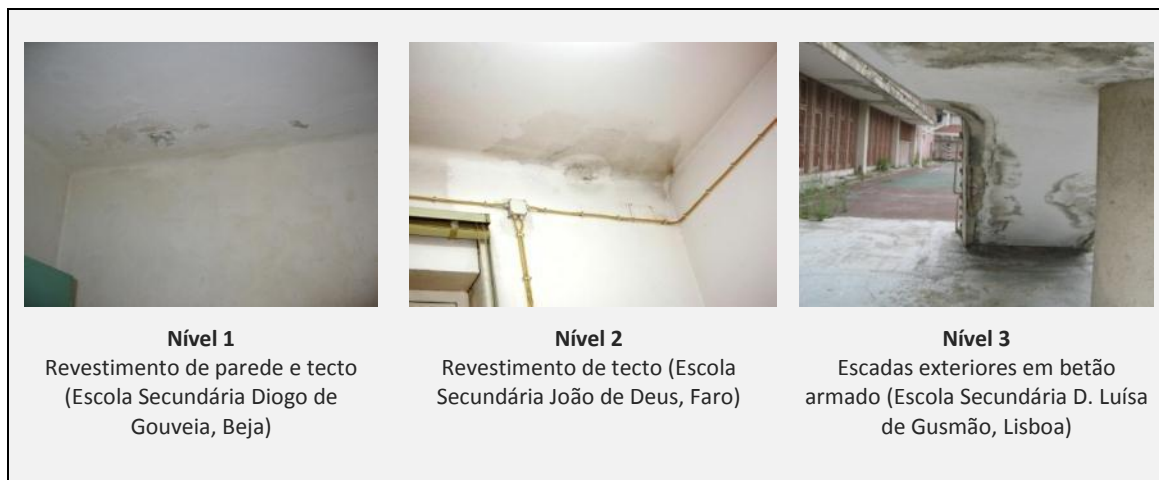
A anomalia A3 - Descoloração ou mancha caracteriza-se pela manifestação de descolorações ou manchas em contraste com a superfície de base, tendo em conta o EFM em causa. Adicionalmente, deve ser considerado um factor de agravamento na atribuição dos níveis de gravidade das anomalias (subida de um nível) sempre que existam eflorescências ou manchas que exteriorizem sinais inequívocos de corrosão de armaduras, uma vez que se tratam de manifestações patológicas que traduzem um elevado nível de degradação do suporte. Na Figura 4.3, são apresentadas imagens exemplificativas para

Figura 4.3 - Comparação visual de gravidades das anomalias A3 - Descoloração ou mancha.

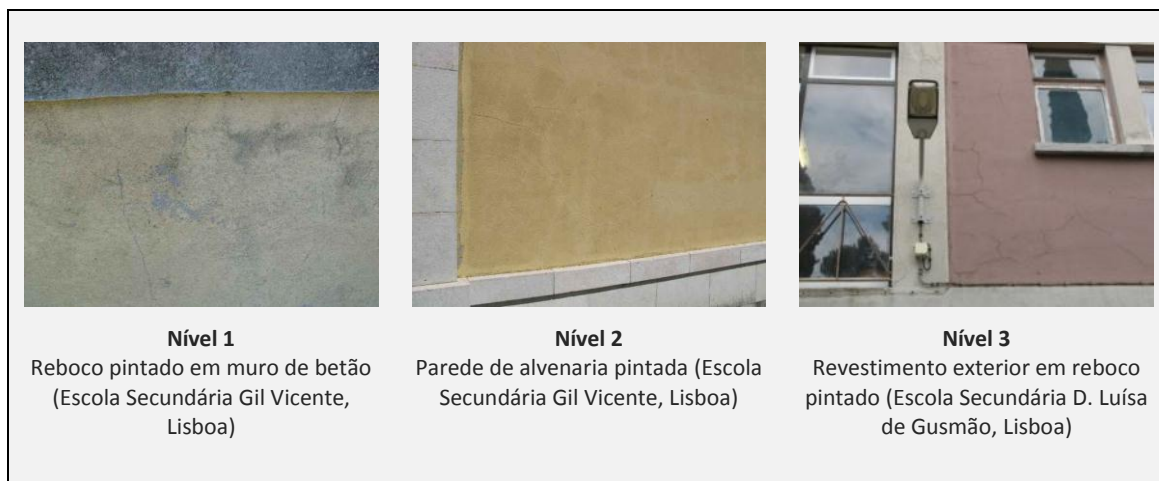
A anomalia A4 - Fissuração mapeada caracteriza-se pela abertura de fissuras de pequena espessura sem orientação preferencial. Este tipo de fissuração caracteriza-se ainda por se manifestar em grandes áreas dos paramentos. Tendo em conta as características da fissuração mapeada, os critérios para a atribuição dos níveis de gravidade das anomalias são a extensão da área de fissuração e a percepção da fissuração, tendo em conta o EFM e a análise visual comparativa exemplificada na Figura 4.4.

Figura 4.4 - Comparação visual de gravidades das anomalias A4 - Fissuração mapeada.

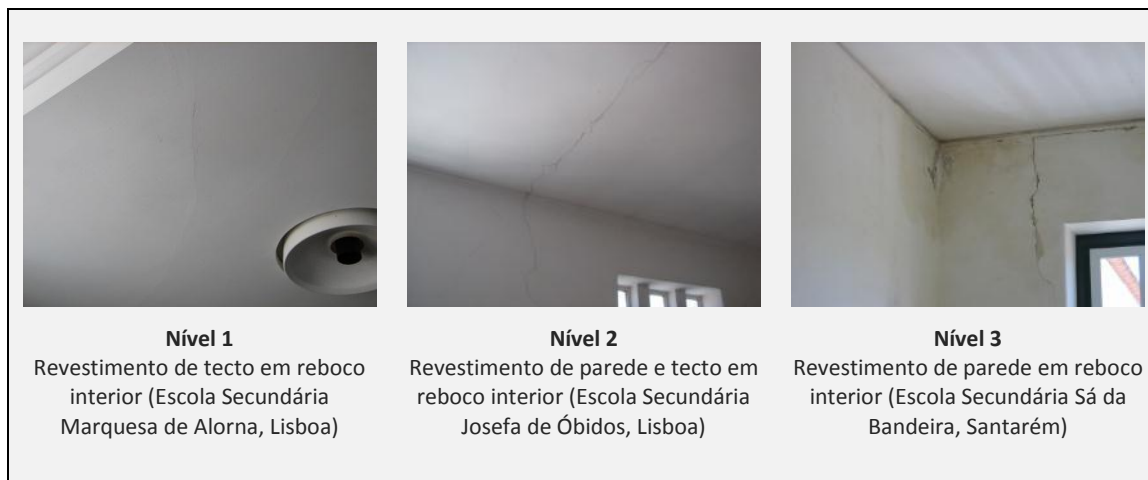
A anomalia A5 - Fissuração orientada caracteriza-se pela abertura de fissuras com orientação preferencial, afectando normalmente o suporte e as camadas de revestimento. Tendo em conta as características deste tipo de fissuração, o principal critério para a atribuição dos níveis de gravidade destas anomalias é a percepção da fissuração, tendo em conta o EFM e a análise visual comparativa exemplificada na Figura 4.5. Para a atribuição de níveis, esta anomalia tem ainda como factores de

agravamento a ocorrência simultânea das anomalias A7 - Fractura e/ou elementos partidos, A8 - Descasque e/ou escamação e A14 - Elemento(s) solto(s).

Figura 4.5 - Comparação visual de gravidades das anomalias A5 - Fissuração orientada.

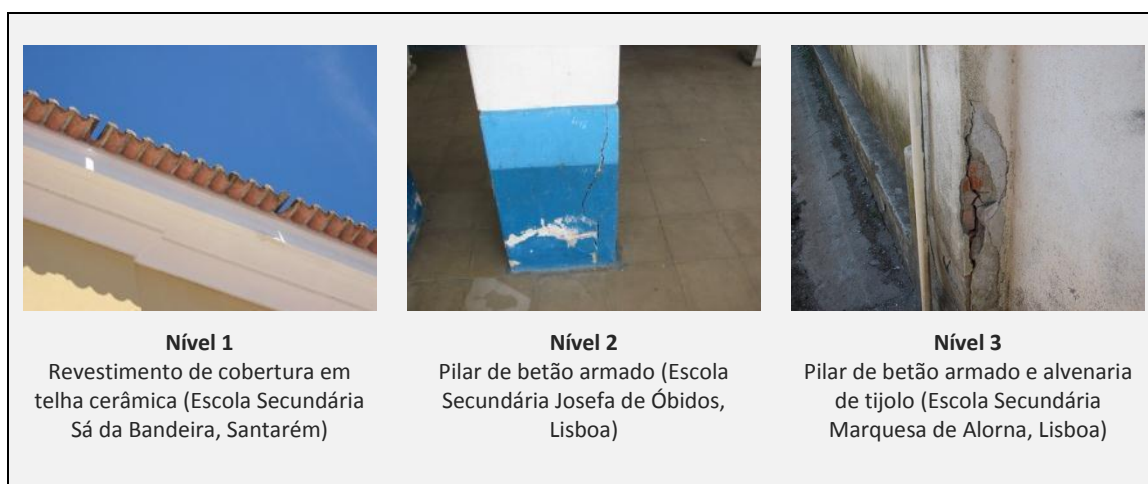
A anomalia A7 - Fractura / elemento(s) partido(s) caracteriza-se por fracturas de grande amplitude dos elementos da construção, sendo este um dos critérios para a atribuição de níveis de gravidade. A extensão da área afectada com esta anomalia e as consequências ao nível do desempenho funcional e estrutural do EFM constituem os restantes critérios de análise. Sempre que a estanqueidade da construção fique comprometida ou se encontra em risco a segurança dos utilizadores os níveis atribuídos para a gravidade das anomalias devem ser 2 ou 3. Na Figura 4.6, são apresentadas imagens exemplificativas para avaliação comparativa de cada nível de gravidade para a anomalia A7 - Fractura e/ou elemento(s) partido(s).

Figura 4.6 - Comparação visual de gravidades das anomalias A7 - Fractura e/ou elemento(s) partido(s).

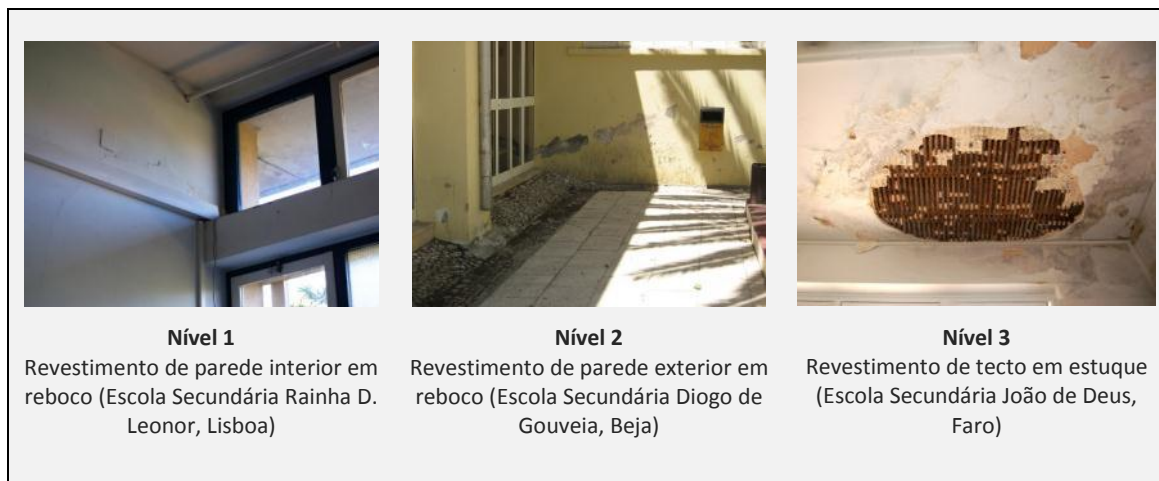
A anomalia A8 - Destacamento ou escamação caracteriza-se por perda de aderência e desprendimento das camadas superficiais. No caso de destacamento da pintura, o critério para atribuição de níveis de gravidades consiste na extensão da área afectada pela anomalia. No caso de destacamento de

recobrimento de elementos em betão armado, os critérios para a atribuição de níveis de gravidade são a quantidade e volume de material afectado. Como factores de agravamento do nível de gravidade da anomalia, distingue-se fissuração associada ao descasque, iminência de continuação do descasque e armadura à vista. Na Figura 4.7, são apresentadas imagens exemplificativas para avaliação comparativa de cada nível de gravidade para a anomalia A8 - Destacamento ou escamação.

Figura 4.7 - Comparação visual de gravidades das anomalias A8 - Descasque e/ou escamação.

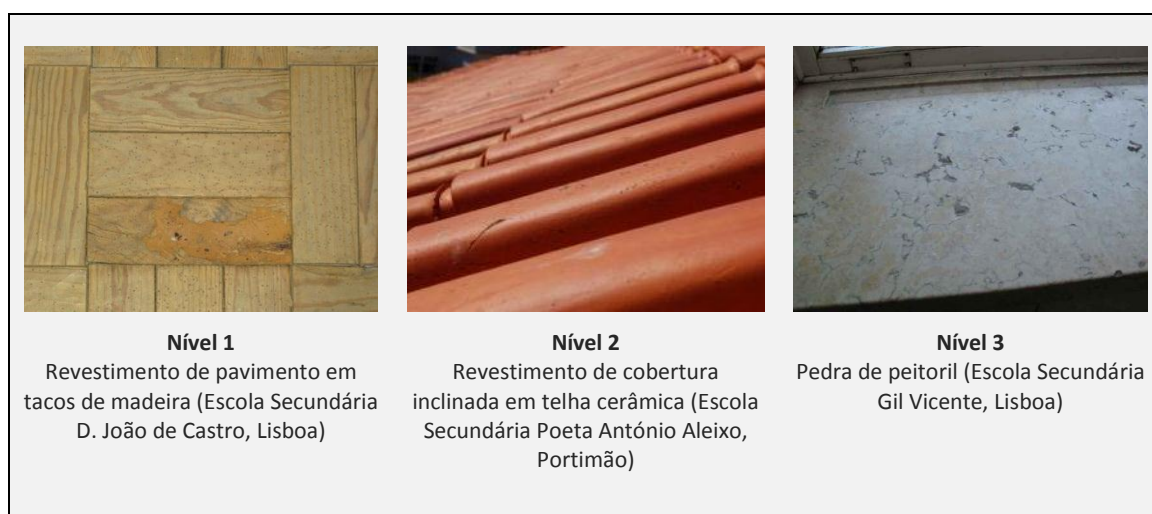
A anomalia A9 - Alveolização ou picadura caracteriza-se pelo desenvolvimento de cavidades, principalmente em camadas superficiais dos elementos de revestimento da construção, semelhantes a alvéolos. Os critérios para atribuição de níveis de gravidades são a extensão e/ou quantidade de área afectada pela anomalia e as consequências de não-intervenção. Adicionalmente, sempre que esta anomalia se verifique em coberturas, ficando comprometida a sua estanqueidade, os níveis de gravidade a atribuir às anomalias apresentadas devem ser 2 ou 3. Na Figura 4.8, são apresentadas imagens exemplificativas para avaliação visual comparativa de cada nível de gravidade para a anomalia A9 - Alveolização ou picadura.

Figura 4.8 - Comparação visual de gravidades das anomalias A9 - Alveolização e/ou picadura.

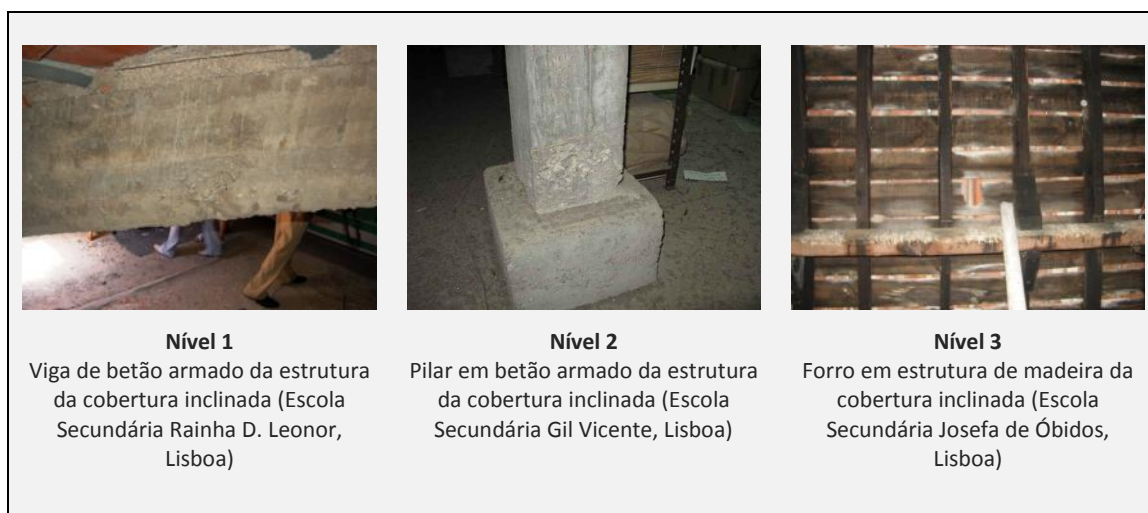
A anomalia A10 - Lacuna em profundidade implica a ausência ou interrupção de um volume significativo de material que, dependendo do EFM afectado, compreende uma gravidade inerente às consequências da anomalia identificada. Por esta razão, a extensão de área afectada é um importante critério de atribuição de gravidades. Para a atribuição de níveis de gravidade, devem ainda ser considerados os casos em que a lacuna compromete a estanqueidade do EFM. Como factores de agravamento, destaca-se o volume do material correspondente à lacuna. Na Figura 4.9, são apresentadas imagens exemplificativas para avaliação comparativa de cada nível de gravidade para a anomalia A10 - Lacuna em profundidade.

Figura 4.9 - Comparação visual de gravidades das anomalias A10 - Lacuna em profundidade.

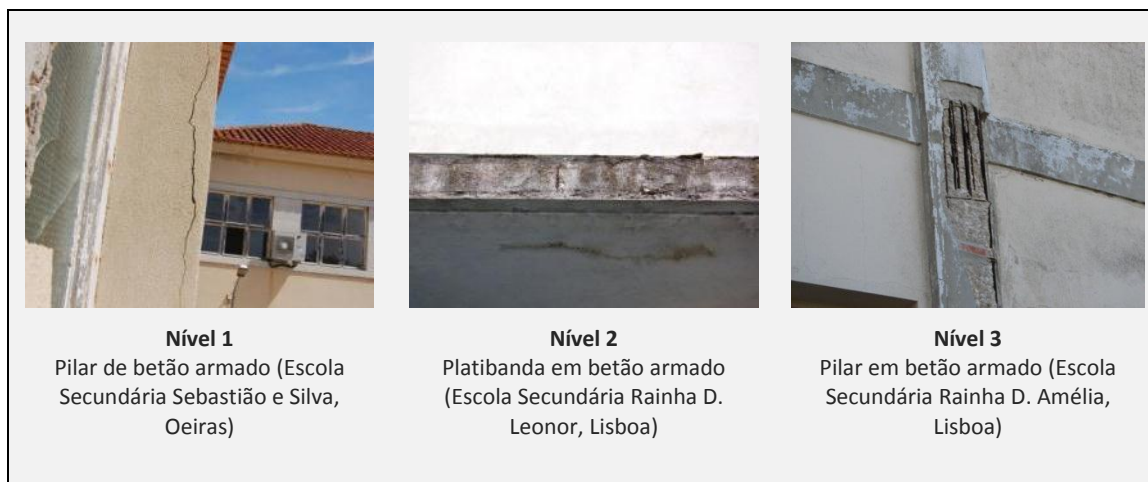
Figura 4.10 - Comparação visual de gravidades das anomalias A12 - Corrosão em armaduras de betão armado.

A anomalia A12 - Corrosão caracteriza-se por ser um fenómeno electroquímico, que provoca sinais visíveis pela cor característica da oxidação do ferro. Nos casos de elementos em betão armado, com o processo de oxidação, o aço no interior do betão aumenta de volume, provocando fissuração do betão. Nestes casos em que a corrosão já teve início mas que ainda não é visível pelo exterior e armadura não está à vista, considera-se que deve ser aplicado o nível 1, excepto quando se verificarem anomalias associadas cujo nível de gravidade seja elevado. Os restantes critérios para a atribuição de níveis de gravidade de anomalias são a quantidade de área afectada visível, o descasque do betão e a perda perceptível de secção, ainda que este critério seja difícil de atribuir apenas com imagens, devendo nestes casos recorrer-se à descrição no relatório. Na Figura 4.10, são apresentadas imagens exemplificativas para avaliação comparativa de cada nível de gravidade para a anomalia A12 - Corrosão em armaduras de elementos em betão armado.

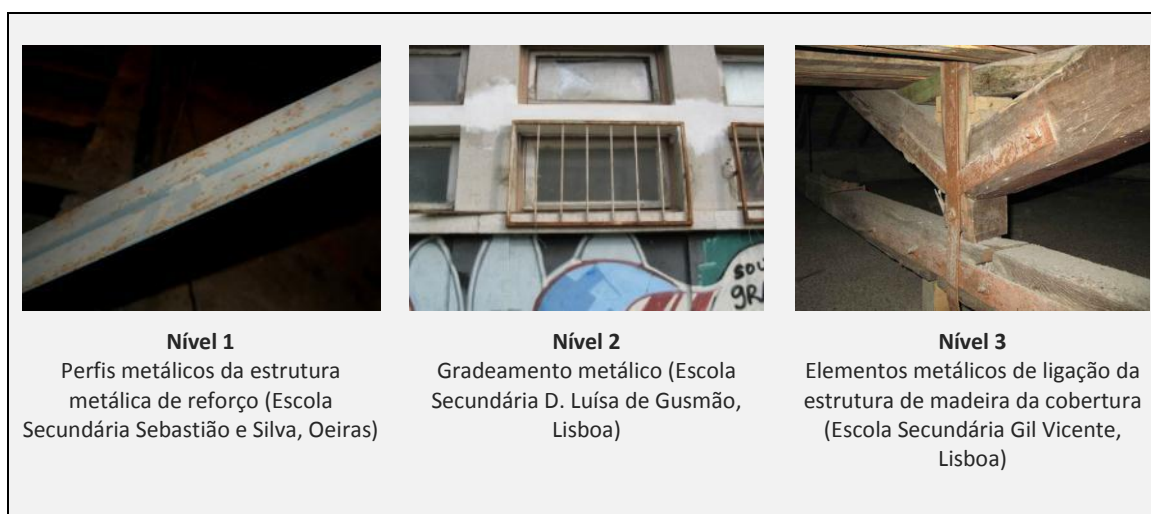
Figura 4.11 - Comparação visual de gravidades das anomalias A12 - Corrosão em diversos elementos metálicos.

Nos restantes casos de corrosão em elementos metálicos, os principais critérios para a atribuição de níveis de gravidade são a extensão da área corroída e a perda perceptível de secção. Nos casos de elementos singulares (por exemplo, fixações metálicas de coberturas inclinadas) que se encontrem corroídos, considerou-se que o nível de gravidade deve ser o nível 3. Na Figura 4.11, são apresentadas imagens exemplificativas para avaliação comparativa de cada nível de gravidade para a anomalia A12 - Corrosão em diversos elementos metálicos.

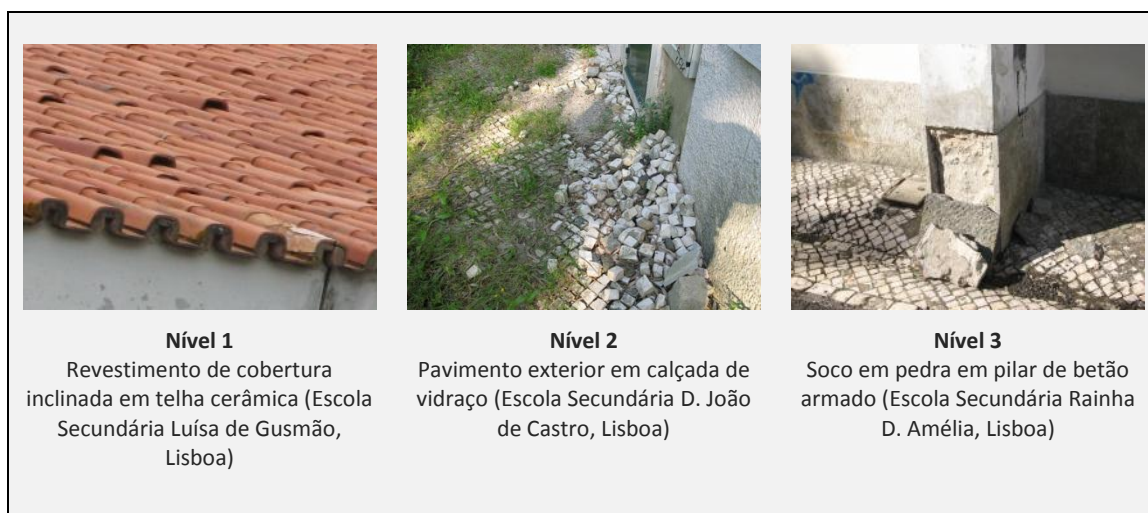
Figura 4.12 - Comparação visual de gravidades das anomalias A14 - Elemento(s) solto(s).

A anomalia A14 - Elemento(s) solto(s) caracteriza-se pelo desprendimento de elementos da construção, cujas consequências possíveis decorrentes da anomalia constituem um dos critérios de atribuição de níveis de gravidade. Para a sua atribuição, contribui ainda a extensão de área afectada pela anomalia. Quando se verifica a existência de elementos soltos em coberturas, ficando comprometida a sua estanqueidade, e sempre que está em risco a segurança dos utilizadores, devem ser atribuídos os níveis 2 ou 3. Na Figura 4.12, são apresentadas imagens exemplificativas para avaliação comparativa de cada nível de gravidade para a anomalia A14 - Elemento(s) solto(s).

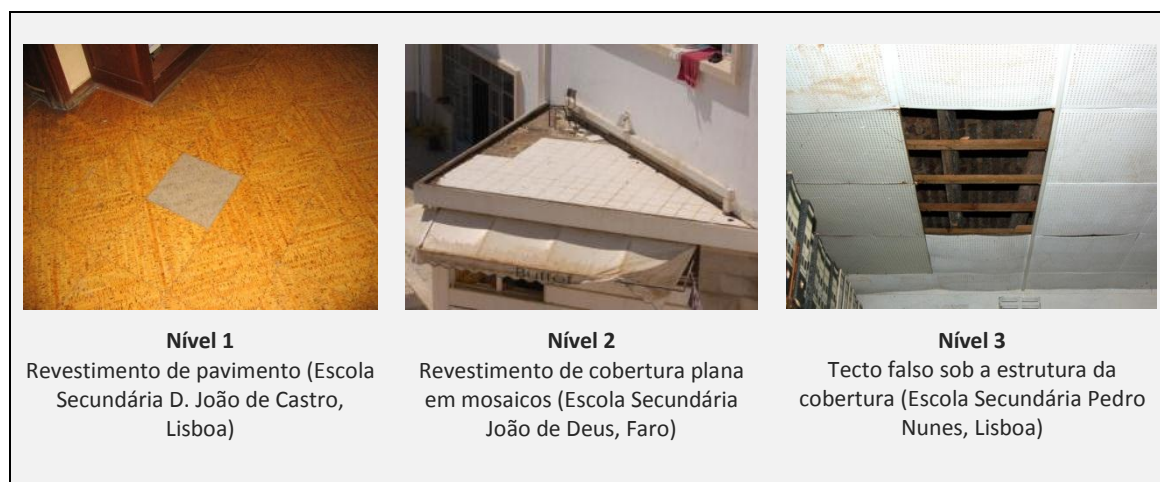
Figura 4.13 - Comparação visual de gravidades das anomalias A16 - Elemento(s) em falta.

A anomalia A16 - Elemento(s) em falta caracteriza-se pela ausência de elementos da construção ou de revestimento que podem comprometer a estanqueidade da construção. Nos casos em que esta situação se verifique, nomeadamente quando a anomalia se apresenta em coberturas e vãos, os níveis de gravidade atribuídos devem ser 2 ou 3. Para a atribuição de níveis de gravidade de anomalias, devem ainda ser tidas em conta as possíveis consequências e desenvolvimentos decorrentes da anomalia. Na Figura 4.13, são apresentadas imagens exemplificativas para avaliação comparativa de cada nível de gravidade para a anomalia A16 - Elemento(s) em falta.

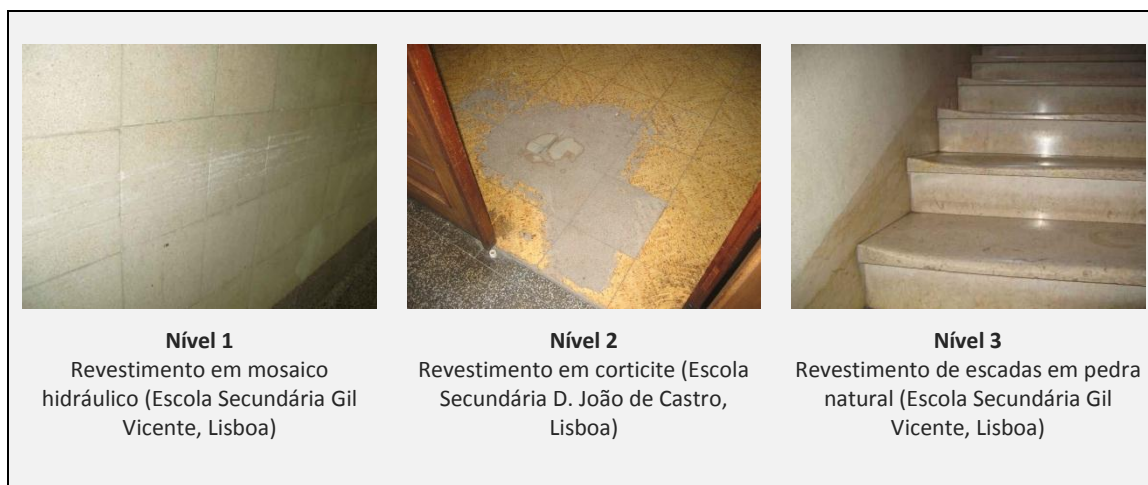
Figura 4.14 - Comparação visual de gravidades das anomalias A17 - Desgaste localizado.

A anomalia A17 - Desgaste localizado corresponde a um envelhecimento pontual dos elementos de construção superficiais. Para a atribuição de níveis de gravidade de anomalias, devem ainda ser tidas em conta as possíveis consequências e desenvolvimentos decorrentes da anomalia, tendo em conta a função dos EFM. As alterações dos revestimentos, em termos de tonalidade e acabamento, a extensão e volume do desgaste são parâmetros fundamentais para a atribuição dos níveis de gravidade. Sempre que a anomalia se verifique em revestimento de coberturas, ficando comprometida a sua

estanqueidade, os níveis de gravidade atribuídos devem ser 2 ou 3. Na Figura 4.14, são apresentadas imagens exemplificativas para avaliação comparativa de cada nível de gravidade para a anomalia A17 - Desgaste localizado.

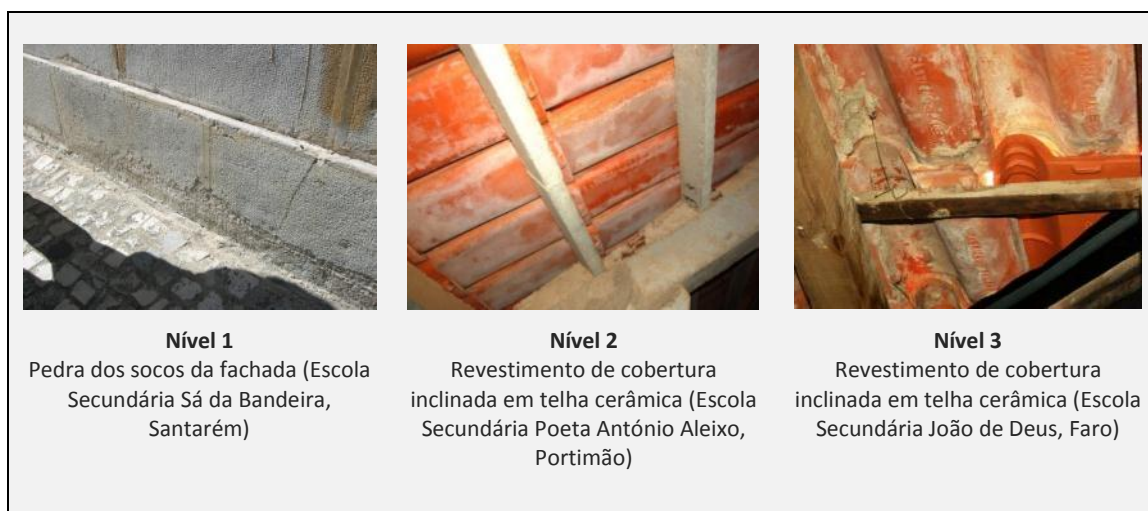
Figura 4.15 - Comparação visual de gravidades das anomalias A18 - Desgaste uniforme.

A anomalia A18 - Desgaste uniforme corresponde a um envelhecimento superficial dos elementos da construção, principalmente dos elementos de revestimento. Para a atribuição de níveis de gravidade de anomalias, devem ainda ser tidas em conta as possíveis consequências e desenvolvimentos decorrentes da anomalia, tendo em conta a função dos EFM. As alterações dos revestimentos, em termos de tonalidade e acabamento, a extensão e volume do desgaste são parâmetros fundamentais para a atribuição dos níveis de gravidade. Sempre que a anomalia se verifique em revestimento de coberturas, ficando comprometida a sua estanqueidade, os níveis de gravidade atribuídos devem ser 2 ou 3. Na Figura 4.15, são apresentadas imagens exemplificativas para avaliação comparativa de cada nível de gravidade para a anomalia A18 - Desgaste uniforme.

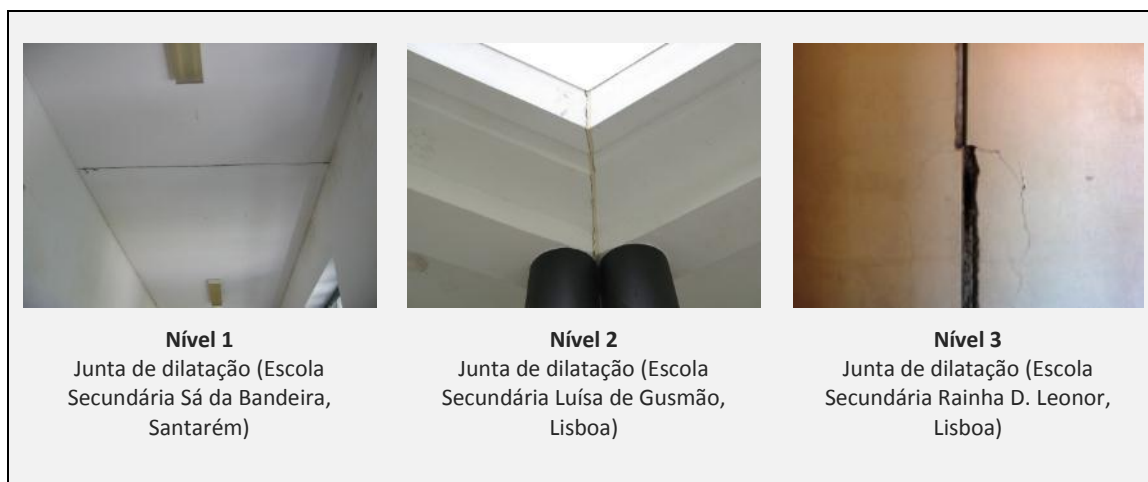
Figura 4.16 - Comparação visual de gravidades das anomalias A19 - Deficiente funcionamento de juntas de dilatação.

A anomalia A19 - Deficiente funcionamento implica o conhecimento do correcto funcionamento do EFM. Nos casos das juntas de dilatação, estes elementos devem permitir os movimentos da estrutura sem que se danifiquem os elementos da construção adjacentes. Nestes casos, o nível de gravidade a atribuir às juntas de dilatação depende directamente do nível de gravidade das anomalias associadas ao deficiente funcionamento. Nos casos em que não existam anomalias associadas ao deficiente funcionamento, o nível deve ser 1. Na Figura 4.16, são apresentadas imagens exemplificativas para avaliação comparativa de cada nível de gravidade para a anomalia A19 - Deficiente funcionamento de juntas de dilatação.

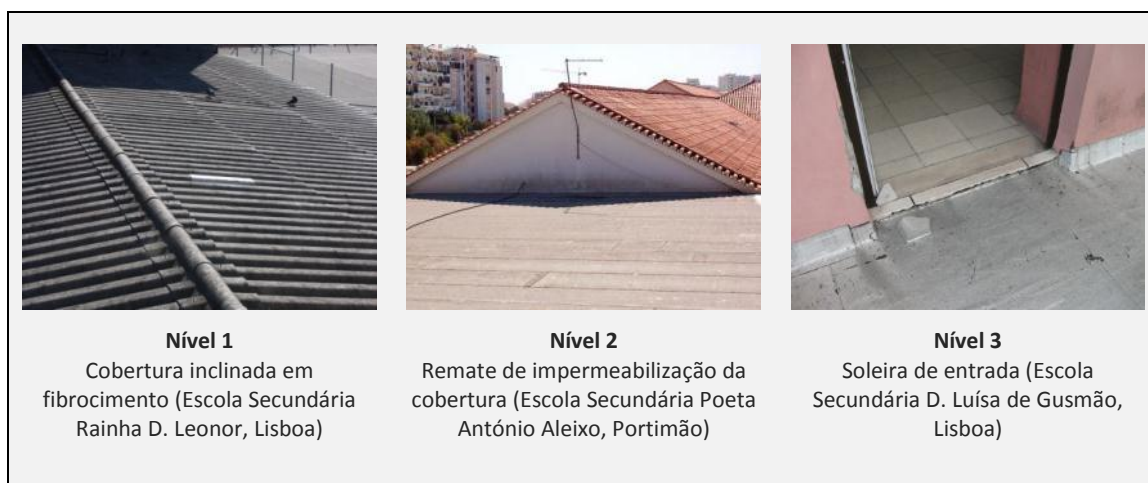
Figura 4.17 - Comparação visual de gravidades das anomalias A19 - Deficiente funcionamento nos restantes EFM.

Nos restantes elementos, os critérios de atribuição de níveis de gravidade estão relacionados com as possíveis consequências e desenvolvimentos decorrentes da não-intervenção. O nível de gravidade das anomalias associadas ao deficiente funcionamento constitui um factor de agravamento para este tipo de anomalias. Na Figura 4.17, são apresentadas imagens exemplificativas para avaliação comparativa de cada nível de gravidade para a anomalia A19 - Deficiente funcionamento nos restantes EFM.

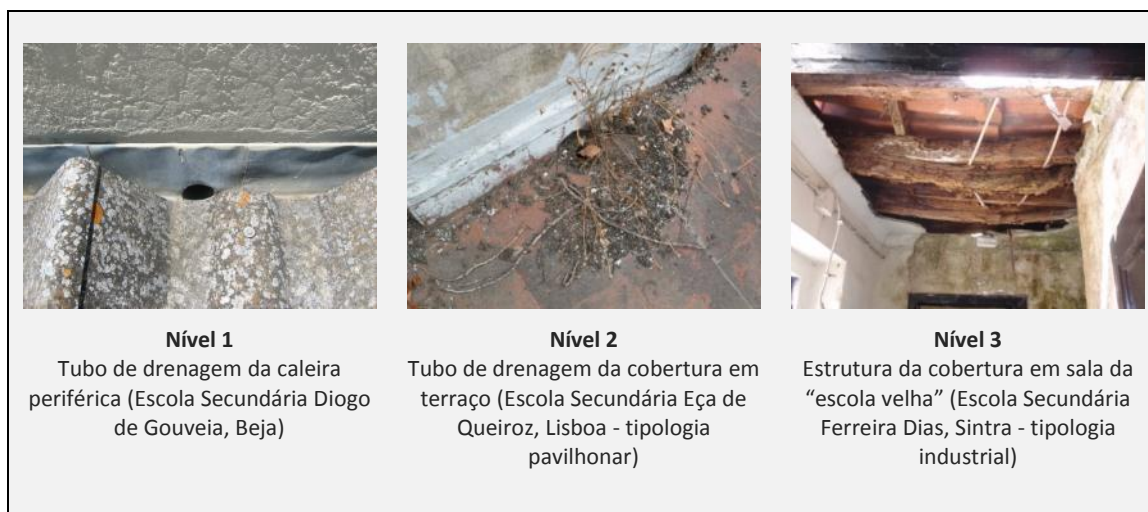
Figura 4.18 - Comparação visual de gravidades das anomalias A20 - Sem funcionamento.

A anomalia A20 - Sem funcionamento caracteriza-se pela degradação de um elemento até ao não funcionamento do mesmo. Como critérios de atribuição de níveis de gravidade, considera-se a facilidade de reparação de modo a devolver o correcto funcionamento. Os factores de agravamento na atribuição de níveis de gravidade são a quantidade e o nível de gravidade das anomalias associadas ao não funcionamento dos elementos. Na Figura 4.18, são apresentadas imagens exemplificativas para avaliação comparativa de cada nível de gravidade para a anomalia A20 - Sem funcionamento.

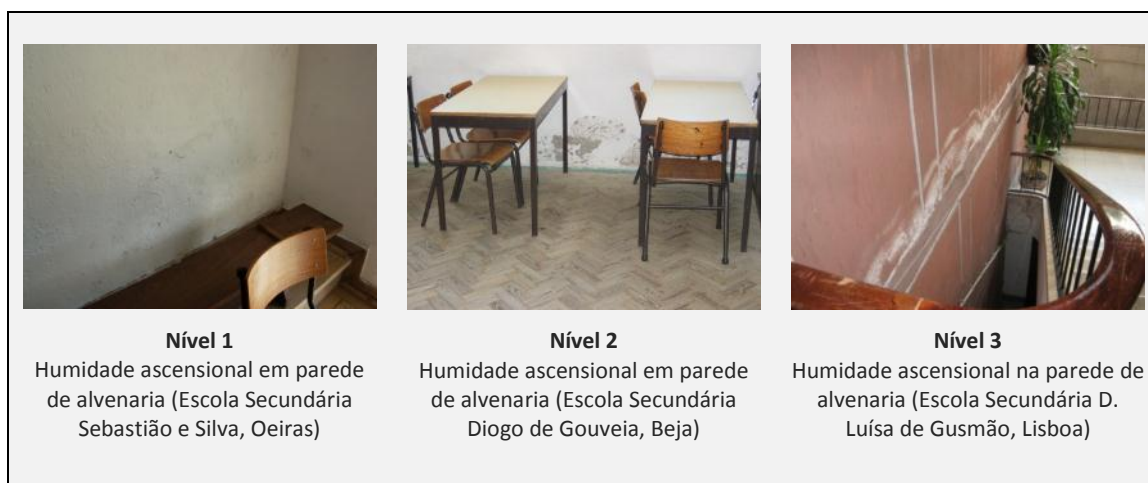
Figura 4.19 - Comparação visual de gravidades das anomalias A21 - Infiltrações.

A anomalia A21 - Infiltrações define-se pela entrada de água ou humidade nos elementos da construção sendo que a percepção desta anomalia constitui o primeiro critério de atribuição de níveis de gravidade, muitas vezes visível nos elementos de revestimento e não no elemento de construção que permitiu a entrada de água. A gravidade das anomalias associadas às infiltrações (por exemplo, tonalidade de manchas de humidade e extensão do descasque) constitui o último critério a ter em conta para a atribuição dos níveis de gravidade. Na Figura 4.19, são apresentadas imagens exemplificativas para avaliação comparativa de cada nível de gravidade para a anomalia A21 - Infiltrações.

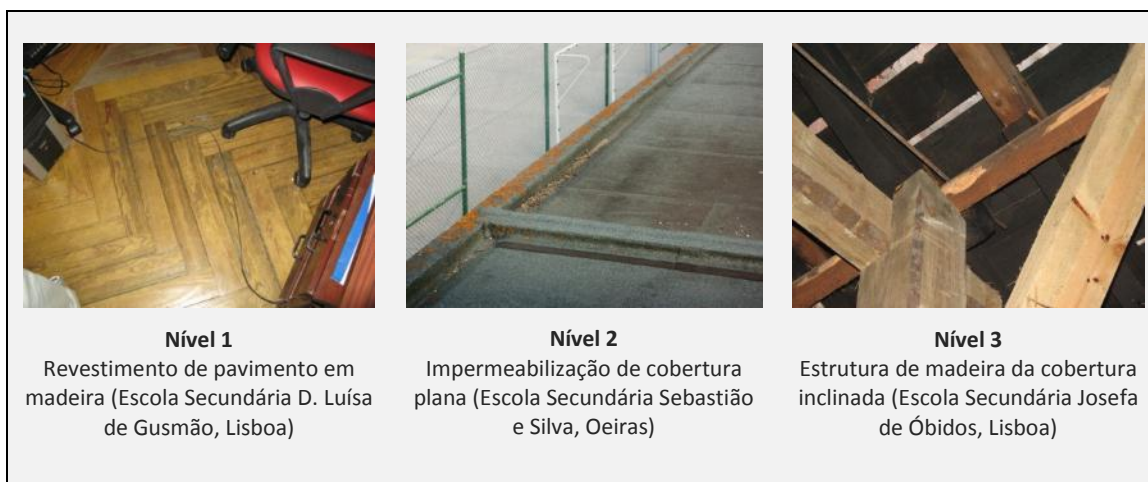
Figura 4.20 - Comparação visual de gravidades das anomalias A23 - Colonização e/ou ataque biológico.

A anomalia A23 - Colonização e/ou ataque biológico pressupõe o desenvolvimento de microorganismos nos elementos da construção que comprometem o seu desempenho. A extensão de área afectada pela anomalia, a tonalidade em contraste com a superfície de suporte e a uniformidade da mancha constituem os principais critérios de atribuição de níveis de gravidade. Como factor de agravamento, destaca-se a localização, uma vez que uma colonização biológica num espaço interior traduz um ambiente insalubre. Na Figura 4.20, são apresentadas imagens exemplificativas para avaliação comparativa de cada nível de gravidade para a anomalia A23 - Colonização biológica e/ou ataque biológico.

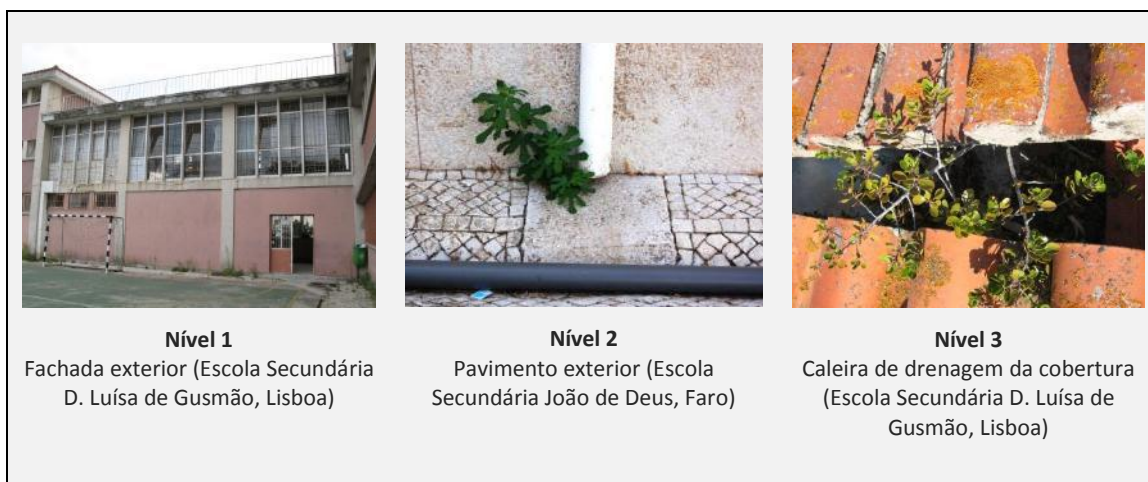
Figura 4.21 - Comparação visual de gravidades das anomalias A24 - Vegetação parasitária.

A anomalia A24 - Vegetação parasitária caracteriza-se pela presença de vegetação em locais que não deveriam ter condições para o seu desenvolvimento, comprometendo o desempenho funcional dos elementos em que a vegetação se encontra. A extensão de área afectada e o nível de crescimento da planta constituem os principais critérios de atribuição de níveis de gravidade. Na Figura 4.21, são apresentadas imagens exemplificativas para avaliação comparativa de cada nível de gravidade para a anomalia A24 - Vegetação parasitária.

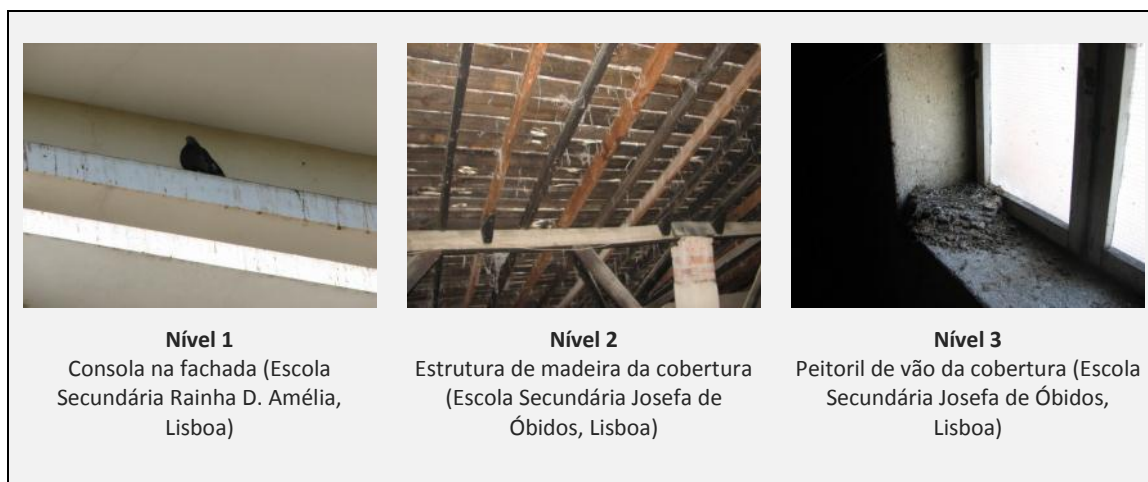
Figura 4.22 - Comparação visual de gravidades das anomalias A25 - Dejectos de aves.

A anomalia A25 - Dejectos de aves caracteriza-se pela presença de dejectos e/ou por outros sinais de permanência de aves que conduzam ao aparecimento de dejectos. Nos casos em que se verifique a situação referida (não há dejectos mas é visível a permanência de aves), deve ser considerado o nível 1, uma vez que, ainda que não sejam visíveis os efeitos da anomalia, existem apenas as condições necessárias para que aconteça. Adicionalmente, a extensão de área afectada constitui o principal critério de atribuição de níveis de gravidades. Como factor de agravamento, destaca-se a ocupação de espaços interiores habitáveis pelas aves. Na Figura 4.22, são apresentadas imagens exemplificativas para avaliação visual comparativa de cada nível de gravidade para a anomalia A25 - Dejectos de aves.

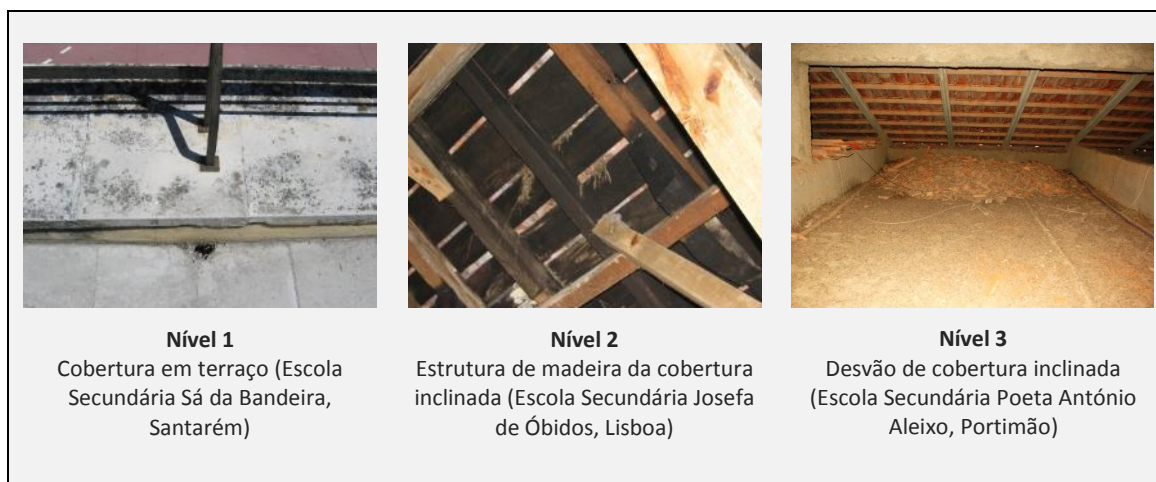
Figura 4.23 - Comparação visual de gravidades das anomalias A28 - Detritos.

A anomalia A28 - Detritos define-se pela acumulação de detritos, afectando o correcto funcionamento do elemento da construção. A extensão da área afectada pela anomalia e o volume ou quantidade de detritos constituem os principais critérios de atribuição de níveis de gravidade. Como factor de agravamento na avaliação no nível de gravidade destaca-se a dificuldade de remoção dos detritos. Na Figura 4.23, são apresentadas imagens exemplificativas para avaliação visual comparativa de cada nível de gravidade para a anomalia A28 - Detritos.

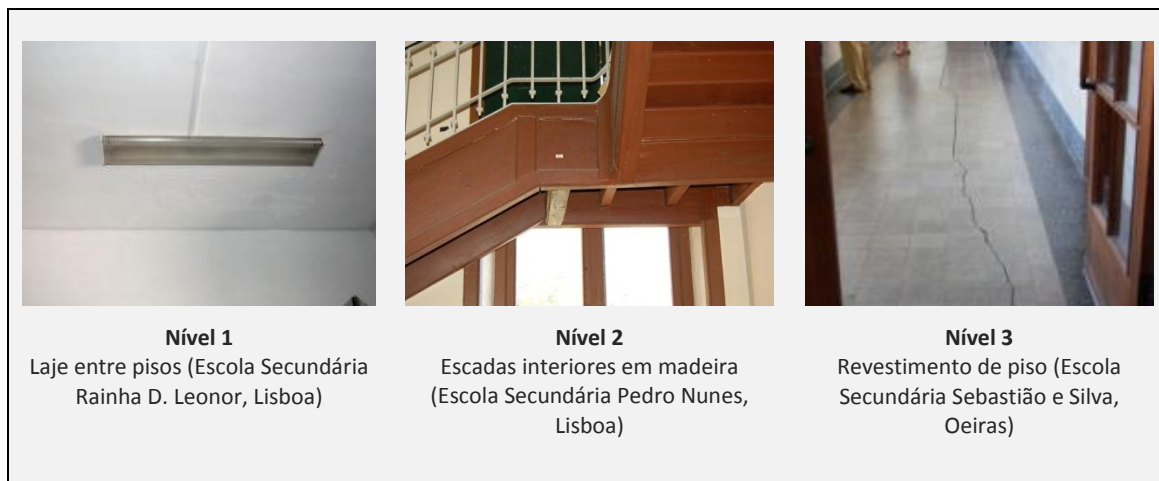
Figura 4.24 - Comparação visual de gravidades das anomalias A29 - Deformação excessiva / assentamentos.

A anomalia A29 - Deformação excessiva / assentamentos caracteriza-se pela deformação de elementos estruturais. Estas deformações são normalmente perceptíveis por anomalias consequentes nos materiais de revestimento, sendo estas anomalias geralmente o principal critério de atribuição de níveis de gravidade. Na Figura 4.24, são apresentadas imagens exemplificativas para avaliação visual comparativa de cada nível de gravidade para a anomalia A29 - Deformação excessiva / assentamentos.

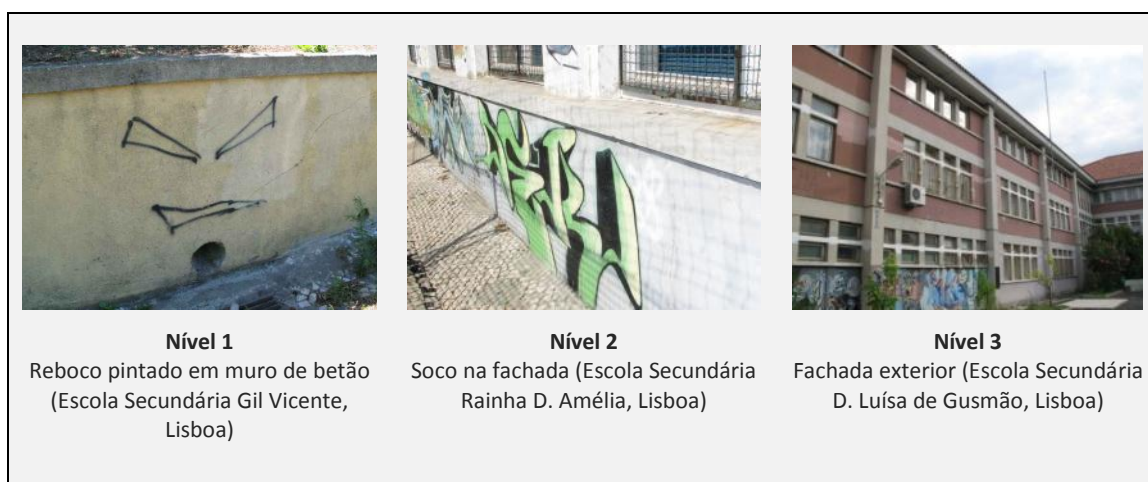
Figura 4.25 - Comparação visual de gravidades das anomalias A30 - *Graffiti*.

A anomalia A30 - Graffiti corresponde a pinturas e escritos murais nas superfícies dos revestimentos. Sendo uma anomalia estética, a extensão de área afectada constitui o principal critério de atribuição de níveis de gravidade. Como principal factor de agravamento, destaca-se a dificuldade de reparação, uma vez que, quando o *graffiti* é realizado sobre cantaria, poderá ser mais difícil de ser removido, implicando um nível de gravidade mais elevado. Na Figura 4.25, são apresentadas imagens exemplificativas para avaliação visual comparativa de cada nível de gravidade para a anomalia A30 - *Graffiti*.

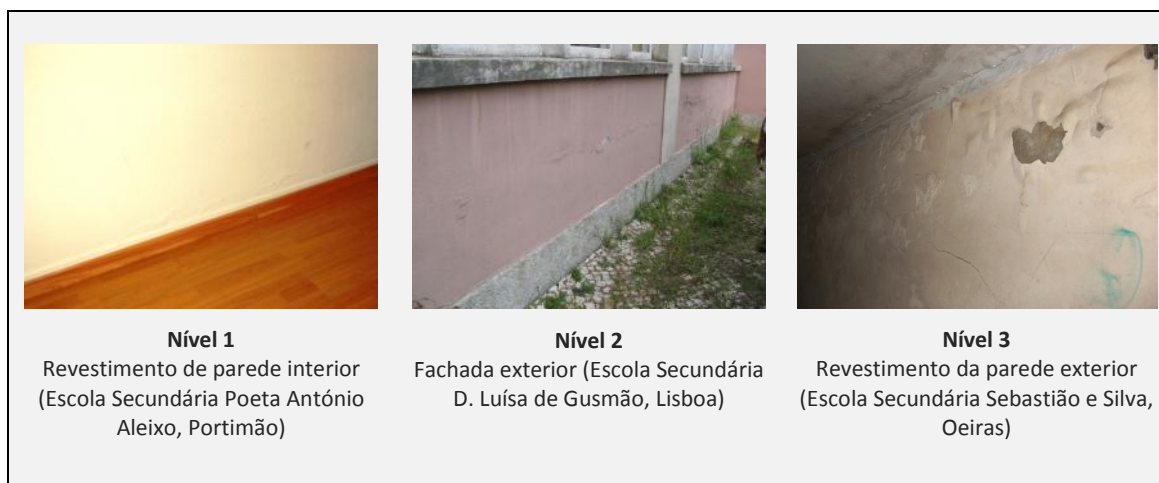
Figura 4.26 - Comparação visual de gravidades das anomalias A31 - Empolamento.

A anomalia A31 - Empolamento define-se pela perda de aderência dos revestimentos em relação ao suporte. A extensão de área afectada constitui o principal critério para determinação do nível de

gravidade. Como factor de agravamento, destaca-se a presença e/ou iminência de descasque. Na Figura 4.26, são apresentadas imagens exemplificativas para avaliação visual comparativa de cada nível de gravidade para a anomalia A31 - Empolamento.

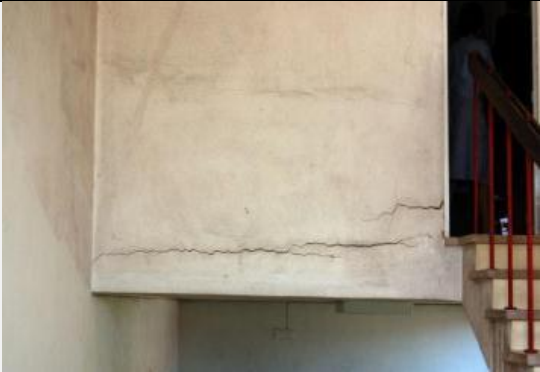
Figura 4.28 - Exemplo de ficha de anomalia com a apresentação das recomendações de actuação em destaque (Escola Secundária Rainha D. Leonor, Lisboa).

Desligamento entre uma laje de betão e a parede de alvenaria que nela apoia, junto à entrada Norte do ginásio principal.
Quantidade de elementos afectados	Pontual
Edifícios	TF 3 Edifício do ginásio
Causas possíveis	C1 Estrutural
	C1d Deformação excessiva dos elementos estruturais (C1d)
	C1h Desligamento (C1h)
Precedência de anomalias	-
Quadrante solar relevante	-
Espaço funcional relevante	E1 Zonas de circulação
Gravidade	3
Futuros desenvolvimentos / consequências	-
Recomendações de actuação	R5 Colocação / execução (R5)
	R5r Separação superior das paredes das vigas/lajes com um material tipo poliuretano (R5r)
	R2 Tratamento / preparação superficial ou acabamento (R2)
	R2e Aplicação de tinta com elasticidade (R2e)
Observações

O preenchimento dos campos relativos às recomendações de actuação na base de dados encontra-se exemplificado na Figura 4.28 para uma anomalia “A5 - Fissuração orientada” entre uma laje de betão e parede de alvenaria.
