REABILITAÇÃO DE EDIFÍCIOS DO MOVIMENTO MODERNO EM MAPUTO
Planos de salvaguarda para quatro casos de estudo

VOLUME I

Dissertação para obtenção do Grau de Mestre em
Construção e Reabilitação

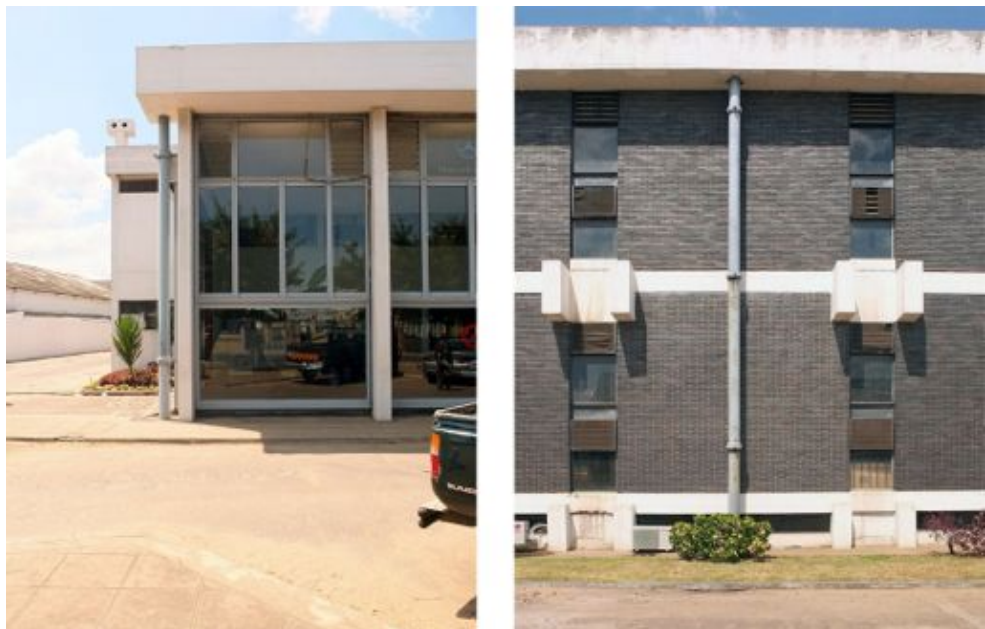
3.35 – Fachada Sul-Sudoeste (SSO) e 3.36 – Fachada Oeste- Noroeste (ONO). A fachada Sul-Sudoeste incluía dispositivos *brise-soleil*, entretanto removidos, que protegiam os vãos envidraçados.

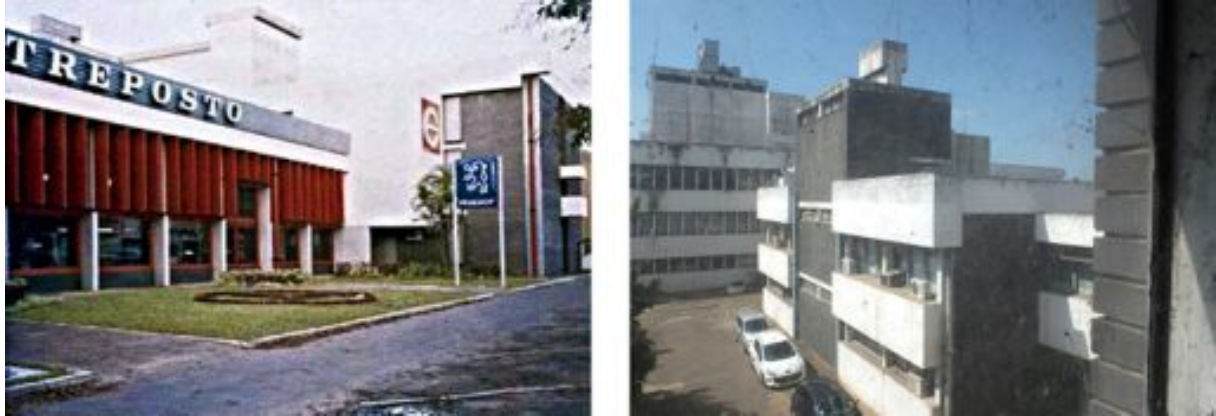
3.39 – Fachada Sul-Sudoeste (SSO) 3.40 – Fachada Norte-Nordeste (NNE). A fachada NNE incluía dispositivos *brise-soleil* semelhantes aos existentes na fachada SSO

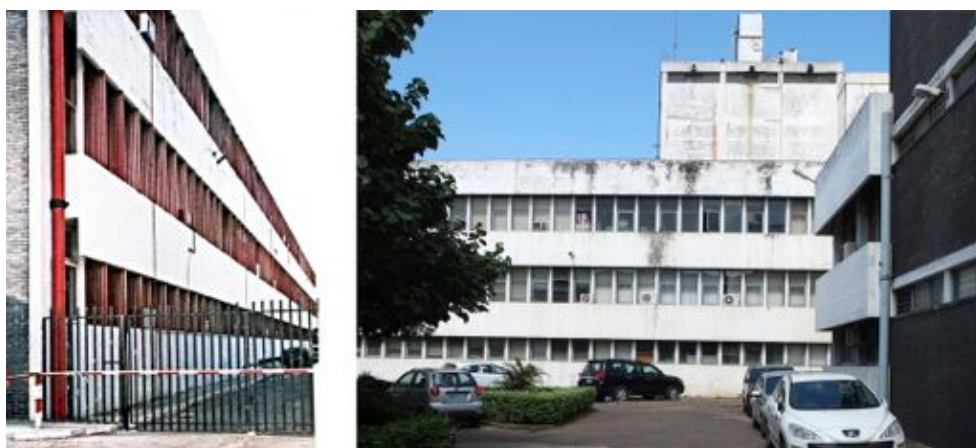
3.45 – Fachada Este-Sudeste (ESE) 3.46 – Fachada Oeste-Noroeste (ONO). A fachada ONO continha dispositivos *brise-soleil*, à semelhança da fachada ESE.

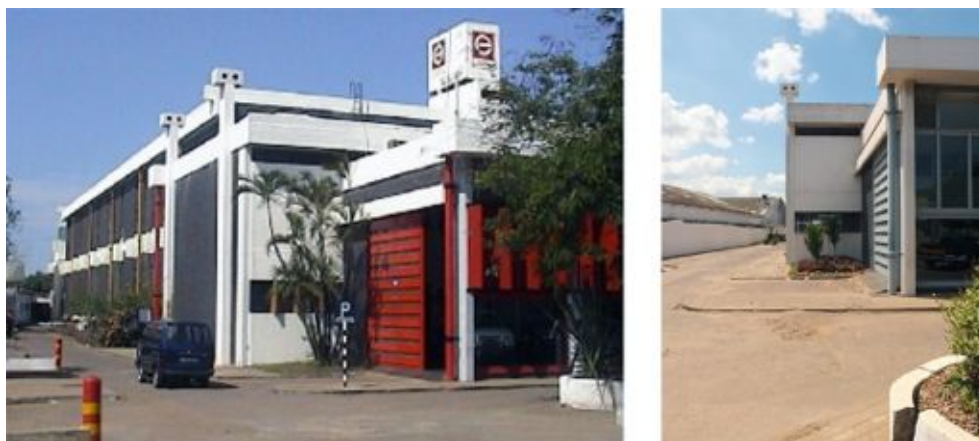
3.48 – Vista do edifício do Grupo Entrepósito segundo a configuração original. 3.49 – Vista do edifício do Grupo Entrepósito na actualidade. Distinguem-se a ausência da cor característica do Grupo Entrepósito e a remoção dos elementos de sombreamento, visível na segunda imagem.

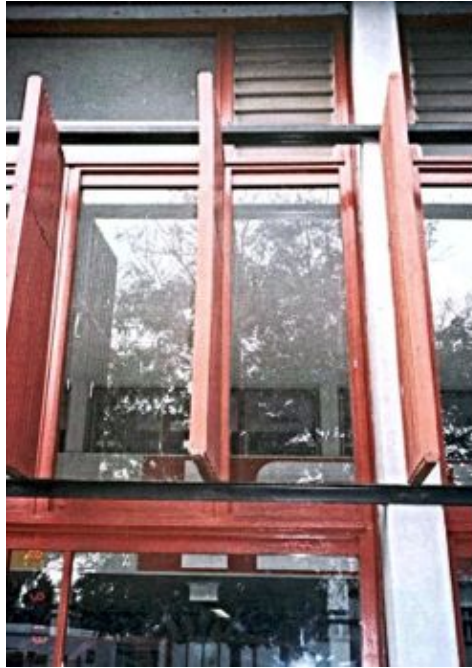
Os vãos são constituídos por esbelatas caixilharias em madeira e vidro simples. As caixilharias, embora originais, são cinzentas quando na origem eram encarnados. Os sistemas de protecção e sombreamento consistiam em dispositivos *brise-soleil* de cor encarnada, dispostos perpendicularmente à fachada e entretanto removidos.

3.53 – Os *brise-soleil* em madeira assentes numa estrutura metálica (entretanto removidos).

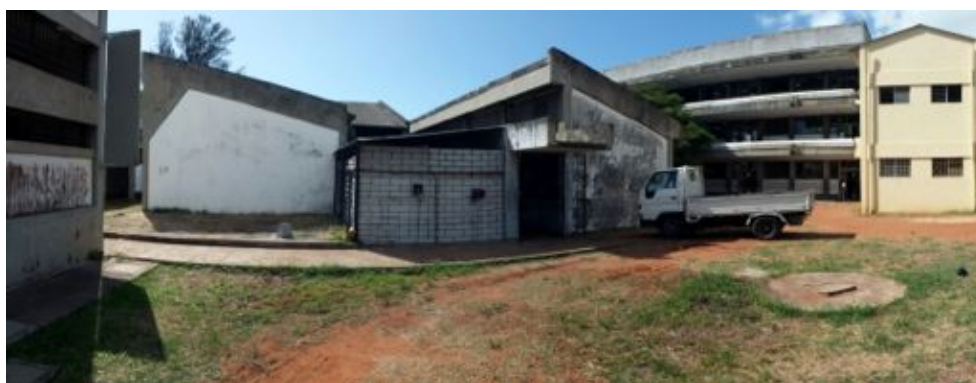
3.71 – Cobertura adicionada junto ao refeitório e edifício das instalações sanitárias.

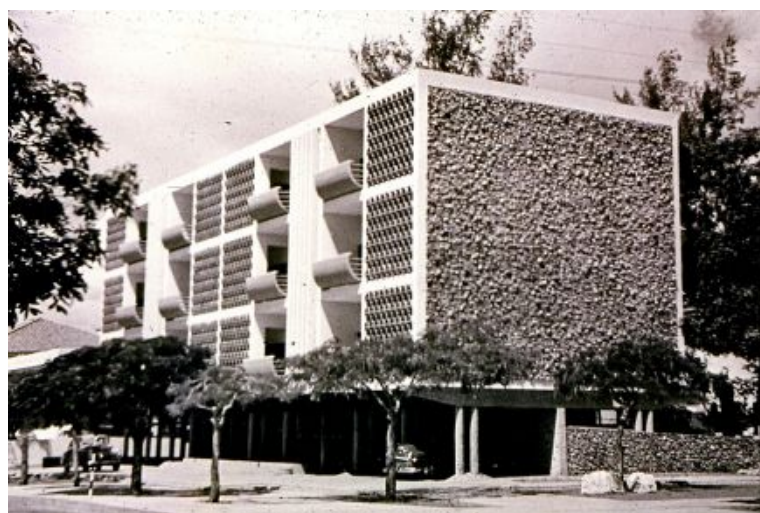
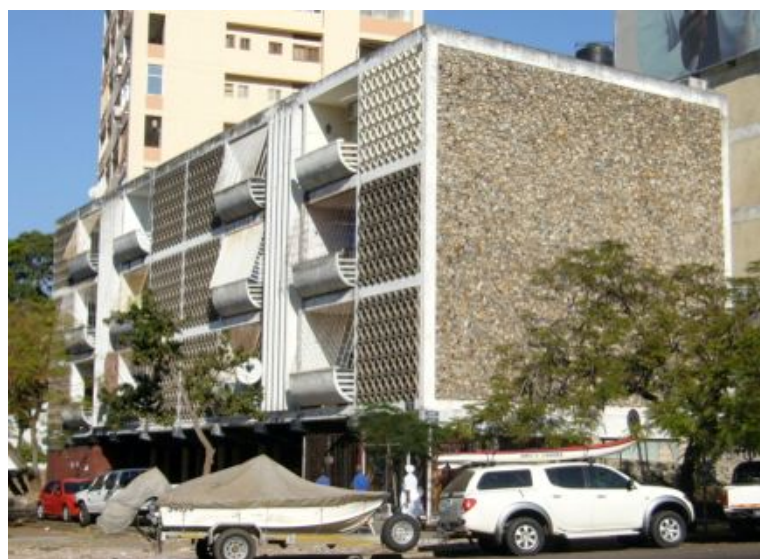
1	Descrição	Adição de gradeamentos metálicos
2	Localização	Fachadas principal e tardoz.
3	Elementos construtivos	CC.07.02.a – Gradeamentos metálicos pintados.
4	Data	Desconhecida. Várias.
5	Impacto na transmissão do significado cultural	Esta alteração tem algum impacto na percepção exterior do edifício. Ao mesmo tempo, é característica de um determinado tipo de alterações feitas para responder a exigências de segurança contra a intrusão. A forma como foi realizada, no contexto do desenho das varandas, contribui para a sua integração no conjunto.

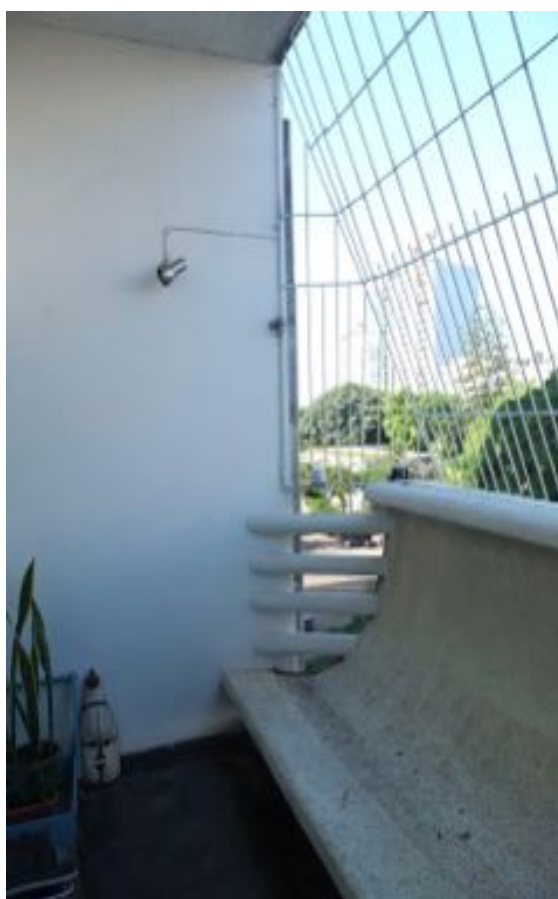
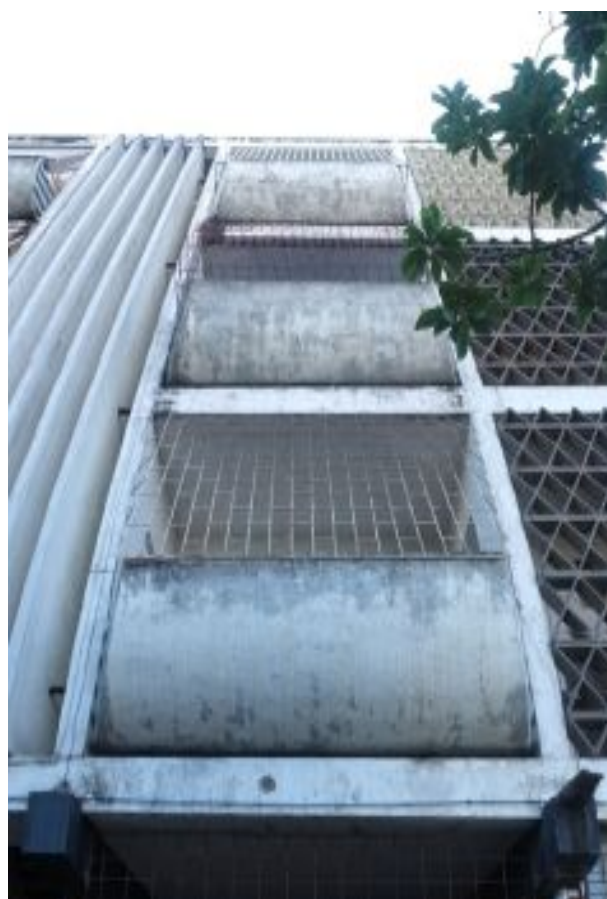
1	Descrição	Alteração cromática dos dispositivos quebra-sol horizontais. Pintura em várias cores.	
2	Localização	Tardoz.	
3	Elementos construtivos	CC.06.03.c – Quebra-sol horizontal em lâminas de betão armado.	Imagem 05.1 – Amâncio Miranda Guedes
4	Data	Desconhecida.	
5	Impacto na transmissão do significado cultural	Estes elementos teriam originalmente um acabamento em bruto, ou pintura em tinta de cor branca. Estas alterações retiram a unidade cromática ao conjunto.

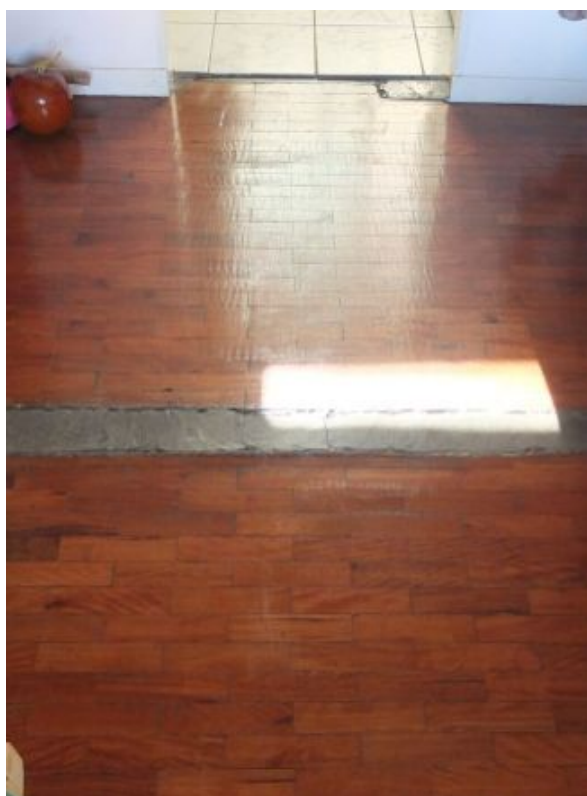
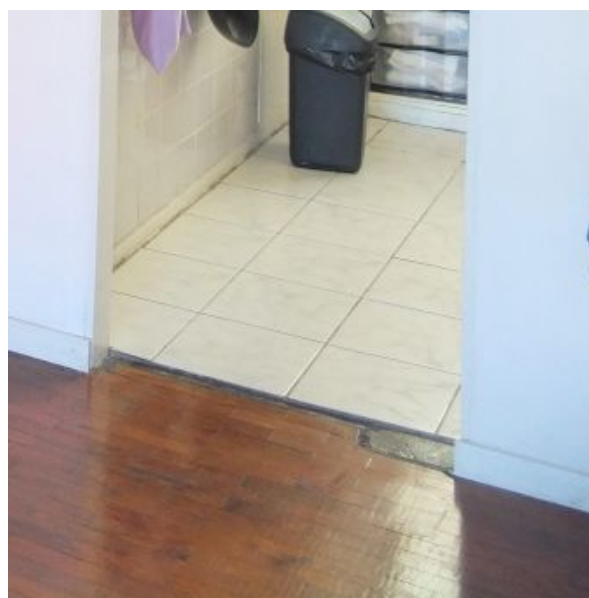
1	Descrição	Aumento da dimensão do vão de acesso à cozinha.
2	Localização	Interior do fogo visitado.
3	Elementos construtivos	CC.03.01 – Paredes em alvenaria
4	Data	Desconhecida. Possivelmente entre 2010 e 2012.
5	Impacto na transmissão do significado cultural	Pouco significativo.

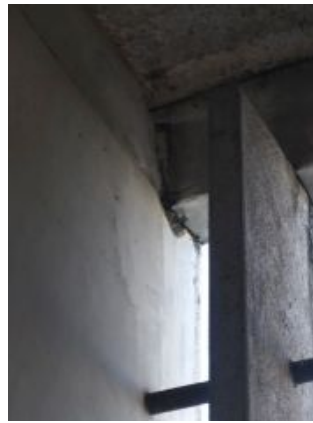
F.an.01 – Fendilhação e delaminação do revestimento das armaduras da viga. Possível colonização biológica; Anomalia média

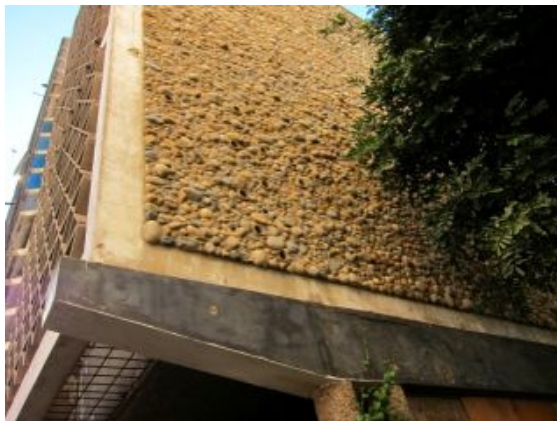
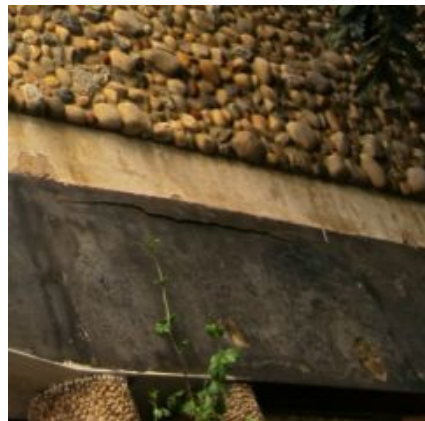
F.an.02 – Delaminação do revestimento das armaduras da viga. Exposição das armaduras muito localizada; Anomalia ligeira.

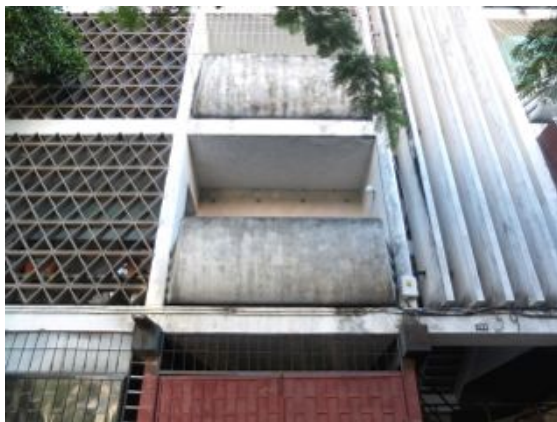
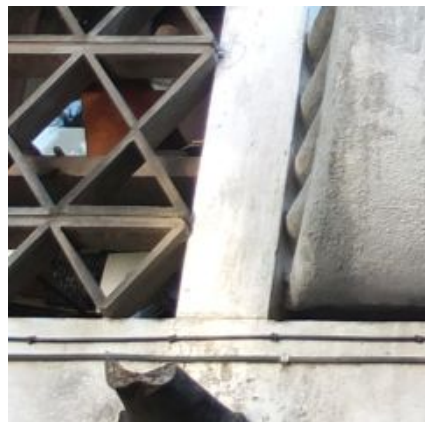
F.an.03 - Fendilhação dos pilares em betão armado; Anomalia ligeira.

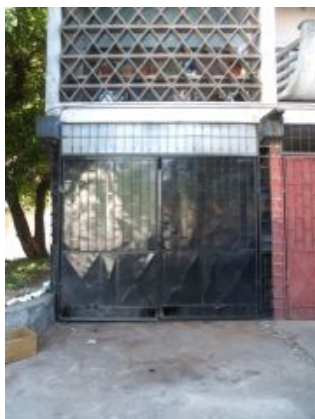
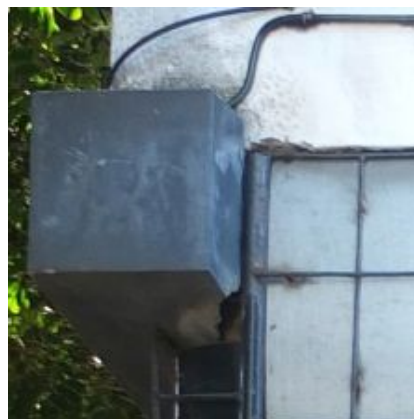
F.An.04

1	Descrição e classificação da(s) anomalia(s)	Destacamento do recobrimento da laje em betão armado; Anomalia média.
2	Localização	Piso térreo.
3	Elemento(s) afectado(s)	CC.01.02.b – Viga em betão armado.
4	Causas possíveis e precedência de anomalias	Adição de estrutura de grades metálicas que apresentam corrosão e ao expandir terão provocado a desagregação do betão. Semelhante a F. An. 03.

F.an.04 - Destacamento do revestimento da laje em betão armado; Anomalia média.

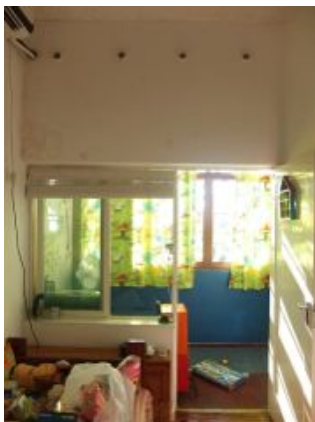
1	Descrição e classificação da(s) anomalia(s)	Coloração do revestimento das paredes a sugerir presença de água e humidade; Anomalia ligeira.
2	Localização	Fogo 3º piso.
3	Elemento(s) afectado(s)	CC.03.02.a – Reboco pintado; CC.03.01.d – Alvenaria de blocos de betão.
4	Causas possíveis e precedência de anomalias	Perda de estanquidade da parede.

F.an.07 - Coloração do revestimento das paredes a sugerir presença de água e humidade; Anomalia ligeira.

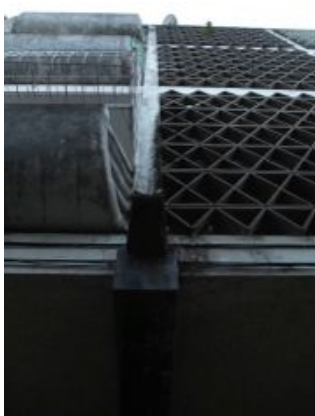
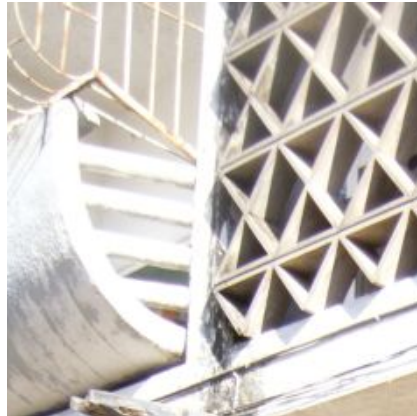
1	Descrição e classificação da(s) anomalia(s)	Coloração dos pilares em betão armado. Possível colonização biológica; Anomalia ligeira.
2	Localização	Fachada Norte-Nordeste.
3	Elemento(s) afectado(s)	CC.01.01.a – Pilares em betão armado.
4	Causas possíveis e precedência de anomalias	Deficiente drenagem de águas pluviais. Possível deficiente instalação do sistema de ar condicionado.

F.an.08 - Coloração dos pilares em betão armado. Possível colonização biológica; Anomalia ligeira.

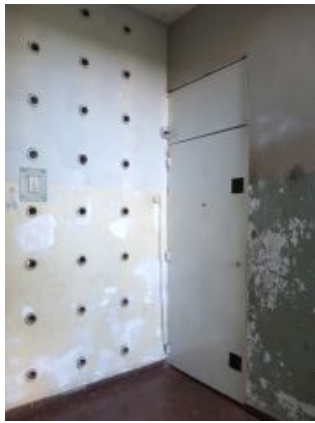
F.an.09 – Delaminação do revestimento das paredes; Anomalia ligeira.

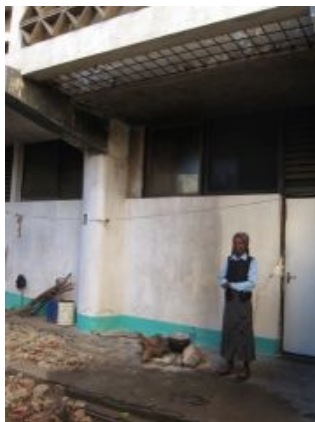
1	Descrição e classificação da(s) anomalia(s)	Fissuração e desagração do reboco; Anomalia média.
2	Localização	Tardo.
3	Elemento(s) afectado(s)	CC.03.01.d – Alvenaria de blocos de betão; CC.03.02.a – Reboco pintado.
4	Causas possíveis e precedência de anomalias	Prováveis assentamentos diferenciais das fundações. Provavelmente é apenas a nível local, visto tratar-se de uma parede isolada ao nível do piso térreo.

F.an.11 - Fissuração e desagregação do reboco; Anomalia média.

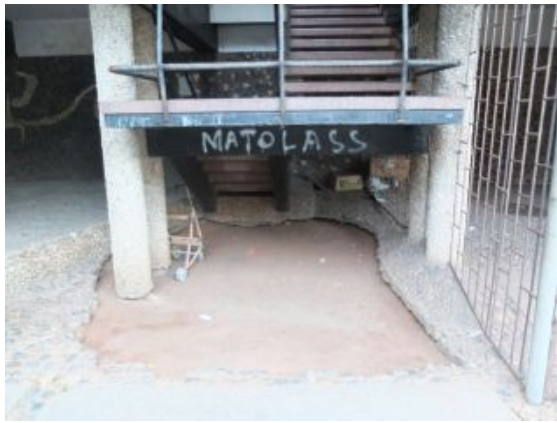
F.an.13 - Falta do revestimento do pavimento; Anomalia grave.

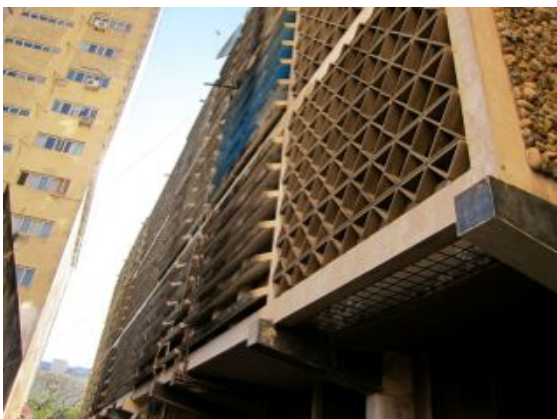
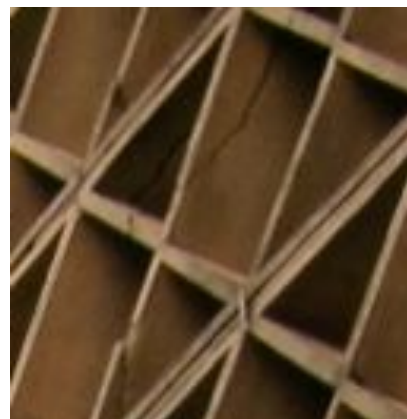
F.An.16

1	Descrição e classificação da(s) anomalia(s)	Fendilhação em áreas limitadas das grelhas em betão armado; Anomalia média.
2	Localização	Tardoz.
3	Elemento(s) afectado(s)	CC.06.03.d – Blocos de betão vazados.
4	Causas possíveis e precedência de anomalias	Excessiva rigidez das ligações dos vários elementos que compõem as grelhas. Adição de elementos em ferro que oxidam. Possível assentamento de fundações, se observada a F.An.06.

F.an.16 - Fendilhação em áreas limitadas das grelhas em betão armado; Anomalia média.

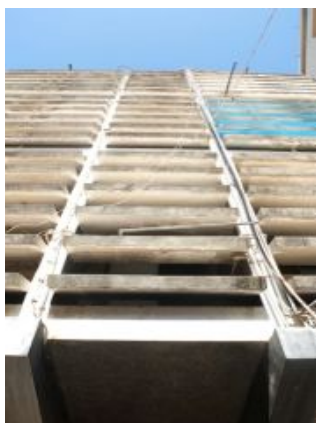
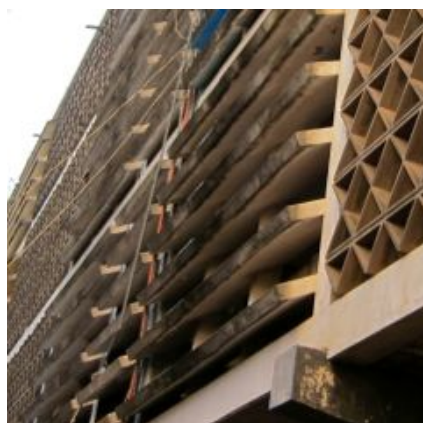
F.an.18 - Coloração do betão. Colonização biológica; Anomalia ligeira.

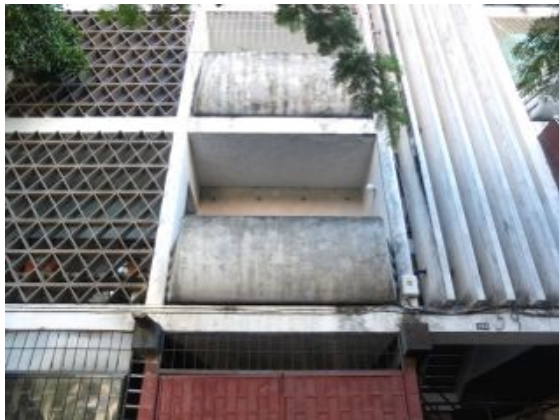
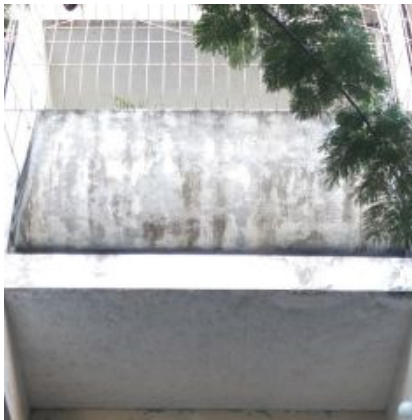
1	Descrição e classificação da(s) anomalia(s)	Enegrecimento das guardas em betão armado; Anomalia ligeira.
2	Localização	Fachada Sul-Sudeste.
3	Elemento(s) afectado(s)	CC.07.01.b – Guardas pré-fabricadas em betão armado.
4	Causas possíveis e precedência de anomalias	Corrosão de gradeamentos devido ao processo descrito em F.An.18, com diferentes consequências, por se tratar de material diferente.

F.an.19 - Coloração e sujidade das guardas em betão armado; Anomalia ligeira.

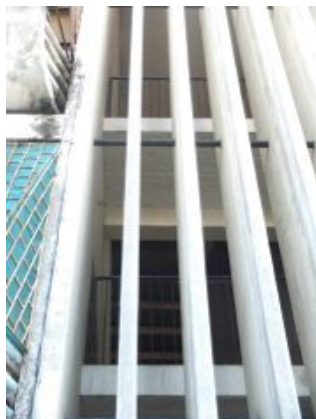
1	Descrição e classificação da(s) anomalia(s)	Enegrecimento das guardas em betão armado. Vestígios de humidade e colonização biológica; Anomalia ligeira.
2	Localização	Fachada Sul-Sudeste.
3	Elemento(s) afectado(s)	CC.07.01.b – Guardas pré-fabricadas em betão armado.
4	Causas possíveis e precedência de anomalias	Exposição frequente à água resultante do escoamento proveniente do gradeamento em ferro, de colocação posterior.

F.an.20 - Coloração das guardas em betão armado. Vestígios de humidade e colonização biológica; Anomalia ligeira.

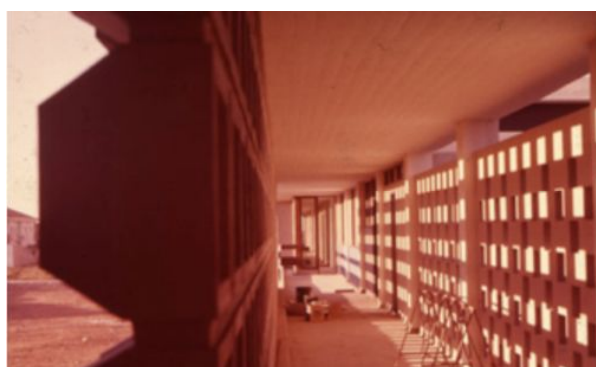
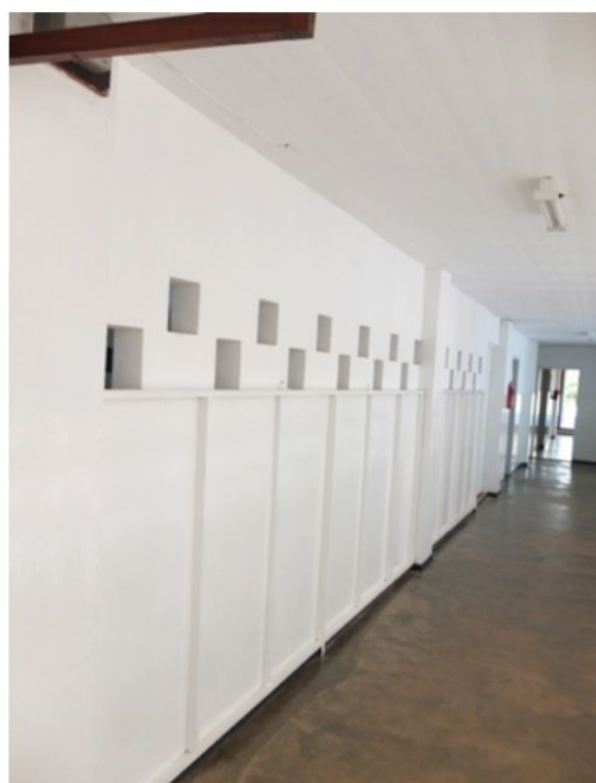
1	Descrição	Obstrução das paredes vazadas do estendal.	
2	Localização	Bloco 1 (Piso 1)	
3	Elementos construtivos	CC.03.01.d – Alvenaria de blocos de beão	Imagem 01.1 – Amâncio Miranda Guedes
4	Data	Posterior a 2010.	
5	Impacto na transmissão do significado cultural	Esta solução apresenta-se como um compromisso interessante entre a necessidade de adaptação de um espaço a um novo uso e da preservação de valores arquitectónicos e da memória de usos passados. O seu impacto negativo é, portanto, reduzido.

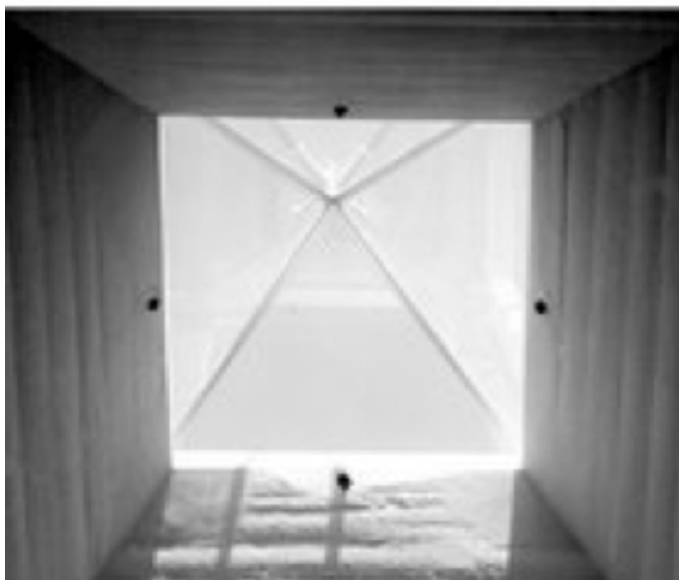
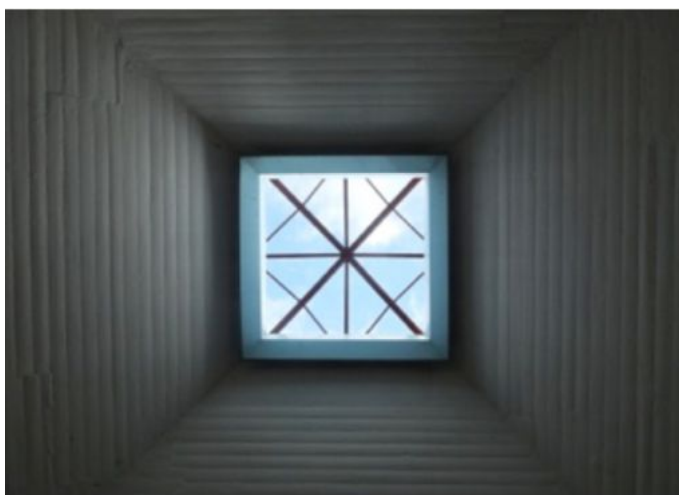
1	Descrição	Substituição da claraboia em ferro e vidro.	
2	Localização	Bloco 2 – Capela (actual ginásio)	
3	Elementos construtivos	CC.02.03.c – Clarabóia em ferro e vidro.	Imagem 02.1 – Amâncio Miranda Guedes
4	Data	Desconhecida.	
5	Impacto na transmissão do significado cultural	A actual solução é de impacto negativo, visto que introduz uma nova cor, anteriormente não presente do conjunto, e aumenta a expressividade dos elementos em ferro. Idealmente, no caso de substituição, dever-se-ia seguir a geometria da solução original.

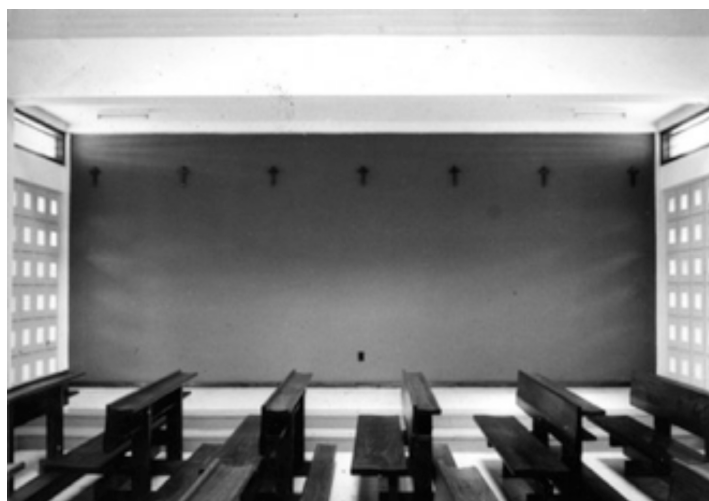
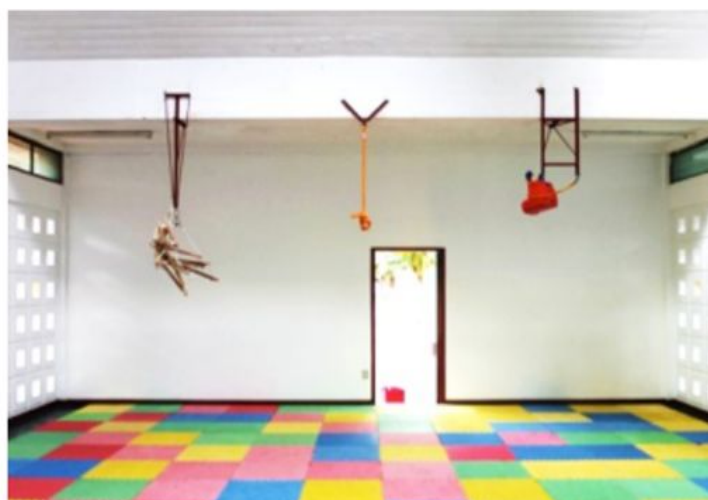
1	Descrição	Alterações diversas à configuração interior do espaço da capela. Abertura de vãos, modificação de caixilharias e nivelamento da solução do pavimento.	
2	Localização	Bloco 2 – Capela (actual ginásio)	
3	Elementos construtivos	Vários.	Imagem 03.1 – Amâncio Miranda Guedes
4	Data	Possivelmente nos últimos 15 anos.	
5	Impacto na transmissão do significado cultural	Apresenta algum impacto, embora a maioria das alterações sejam justificadas pela necessidade de responder a um novo uso, e o façam com algum respeito pela integridade do edifício.

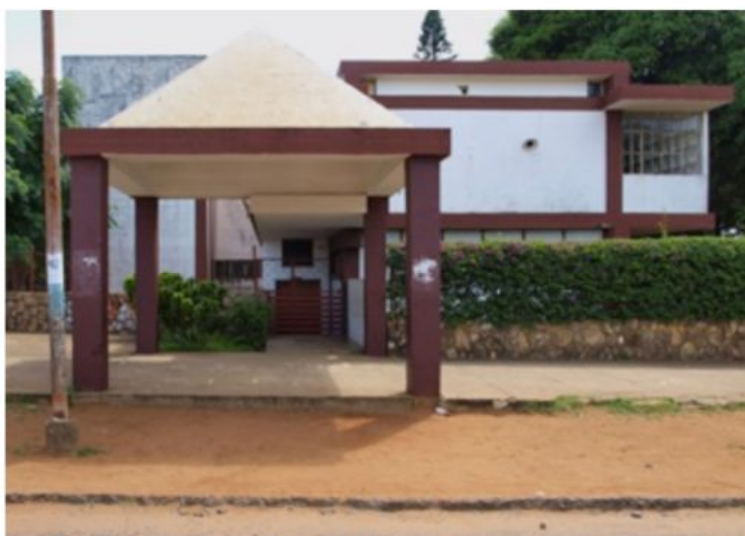
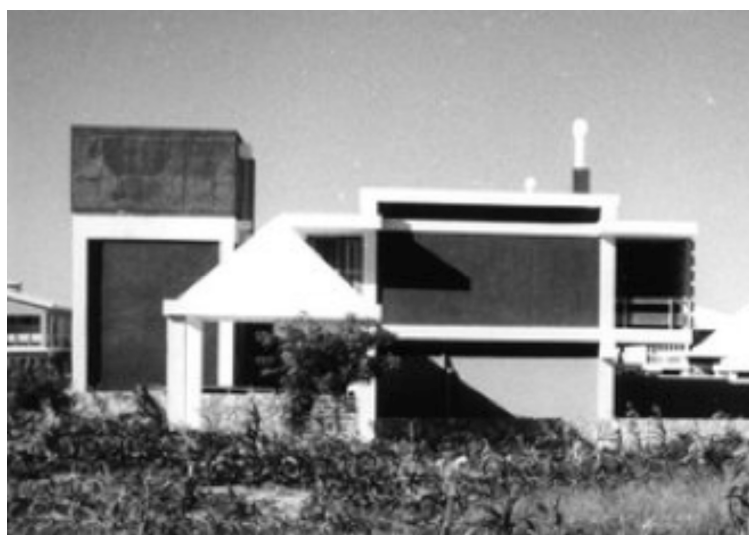
1	Descrição	Alteração da configuração cromática das paredes e elementos exteriores.	
2	Localização	Em todo o conjunto.	
3	Elementos construtivos	CC.03.02 b – Reboco pintado CC.03.02.b – Pintura de elementos em betão. CC.01.01.a – Pilares em betão armado.	Imagem 04.2 – Amâncio Miranda Guedes
4	Data	Diversas, pelo menos duas vezes desde 2000.	
5	Impacto na transmissão do significado cultural	Embora tenha sido alterada, a configuração cromática continua a evidenciar o contraste entre os elementos estruturais e não estruturais. No entanto os anexos dos vários pátios apresentam actualmente uma grande diversidade de cores, o que põe em risco este princípio.

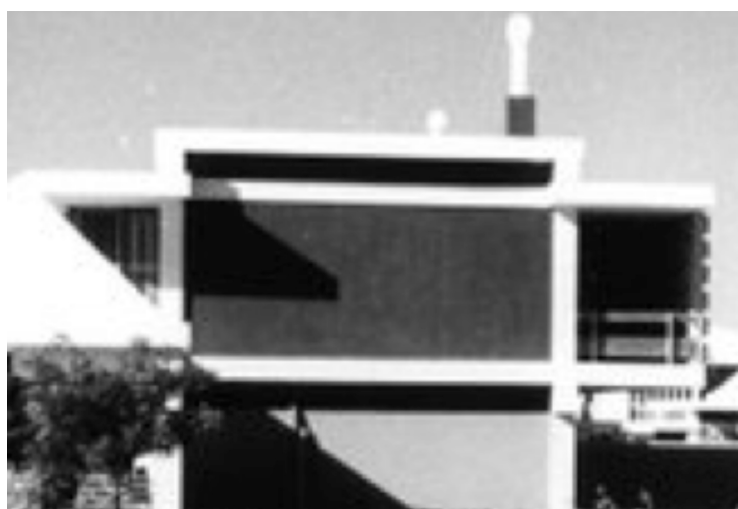
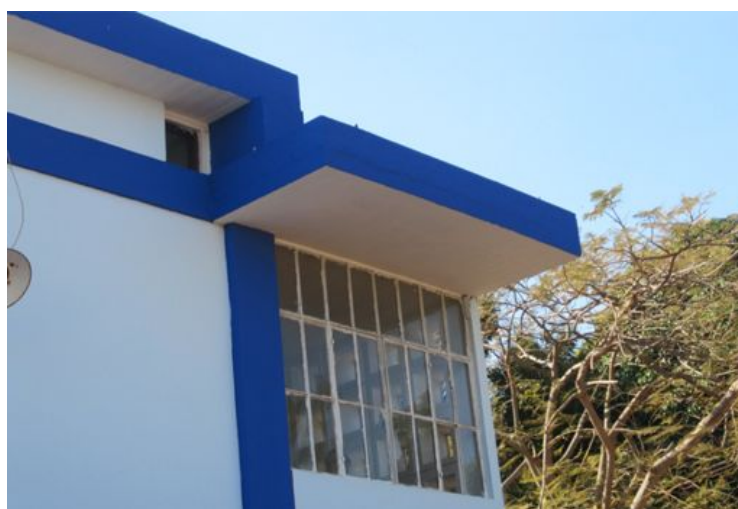
1	Descrição	Acrescento de janela executada em ferro.	
2	Localização	Bloco 1 (Piso 1)	
3	Elementos construtivos	CC.06.01.b – Caixilharia em ferro. CC.06.02.a – Vidro simples	Imagem 05.1 – Amâncio Miranda Guedes
4	Data	Desconhecida.	
5	Impacto na transmissão do significado cultural	Esta alteração vai ter um efeito bastante semelhante ao da construção da parede na galeria do piso térreo: vai retirar o carácter exterior à galeria. Embora tenha menor impacto, para mais a solução escolhida aparenta não responder aos requisitos necessários, acabando por prejudicar não só o significado cultural como também o conforto no interior do edifício.

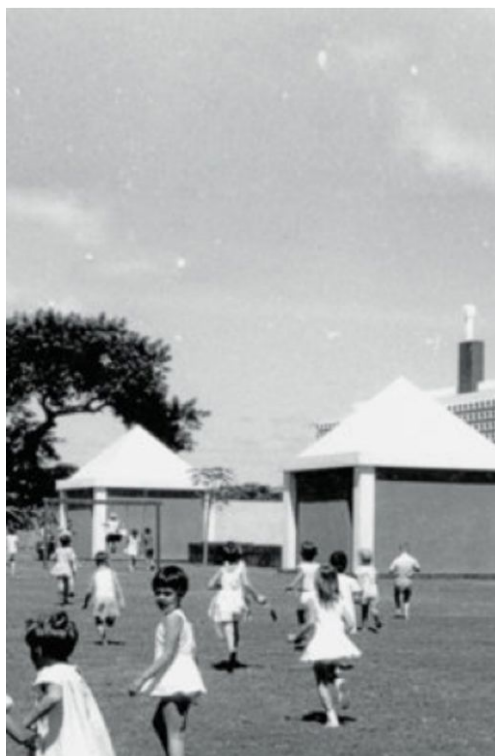
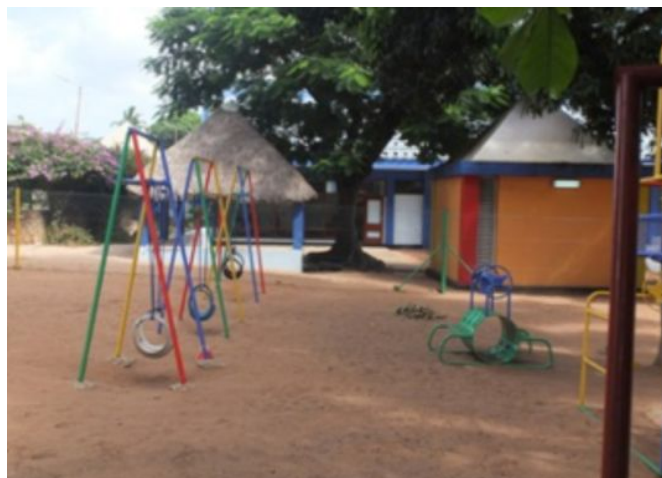
1	Descrição	Construção de cobertura em colmo, num dos pátios exteriores com pavimento em areia.
2	Localização	Pátios exteriores.
3	Elementos construtivos	CC.02.03.f – Revestimento em colmo, CC.02.02.d – Estrutura em madeira. Imagem 06.1 – Amâncio Miranda Guedes
4	Data	Desconhecida.
5	Impacto na transmissão do significado cultural	Contribui para uma menor percepção das relações volumétricas existentes, ao mimetizar a forma de cobertura piramidal dos anexos.

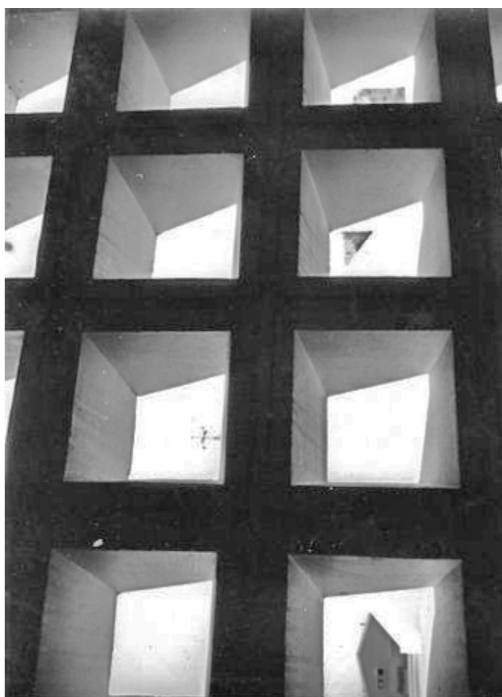
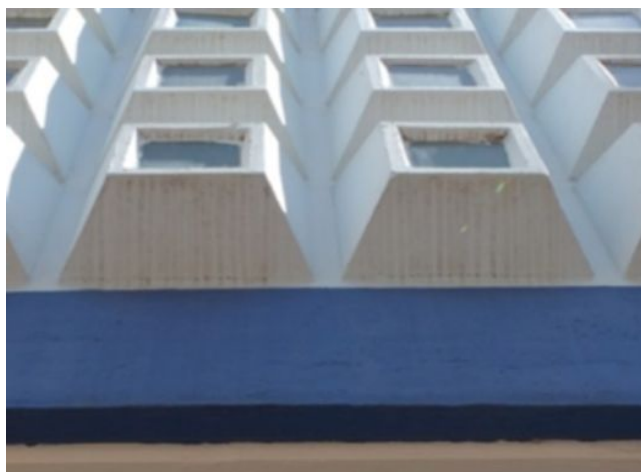
1	Descrição	Alteração da configuração dos blocos de betão vazados: instalação de vidro ou rede.	
2	Localização	Verifica-se em quase todos os elementos.	
3	Elementos construtivos	CC.06.03.d – Blocos de betão vazados pré-fabricados.	Imagem 07.1 – Amâncio Miranda Guedes
4	Data	Desconhecida.	
5	Impacto na transmissão do significado cultural	Estas adições impedem a ventilação dos espaços interiores e alteram a percepção visual destes elementos. Ao afectarem um dos meios de adaptação climática estão a prejudicar naturalmente a transmissão do significado cultural.

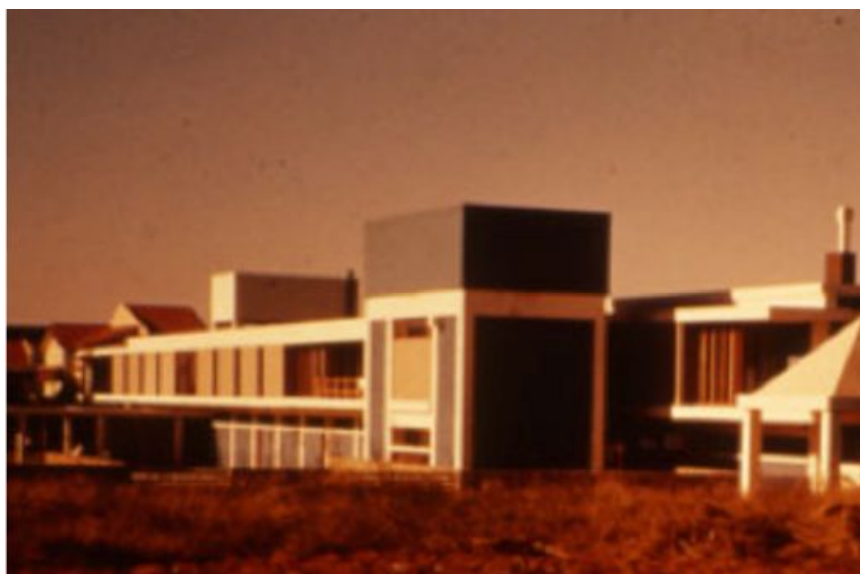
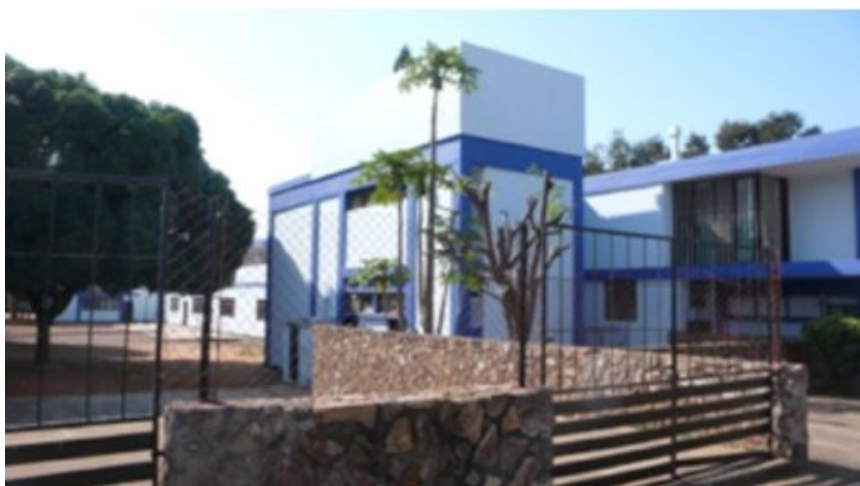
1	Descrição	Extensão de edifício.	
2	Localização	Bloco 1 (edifício de acessos)	
3	Elementos construtivos	Vários, incluindo estruturais.	Imagem 08.1 – Amâncio Miranda Guedes
4	Data	Desconhecida	
5	Impacto na transmissão do significado cultural	O acrescento procura mimetizar o destaque que Pancho Guedes confere aos elementos estruturais, em contraste com os panos de parede. No entanto fá-lo de forma pouco graciosa e com ausência de proporção, o que vai ter um impacto consideravelmente negativo na transmissão do significado cultural.

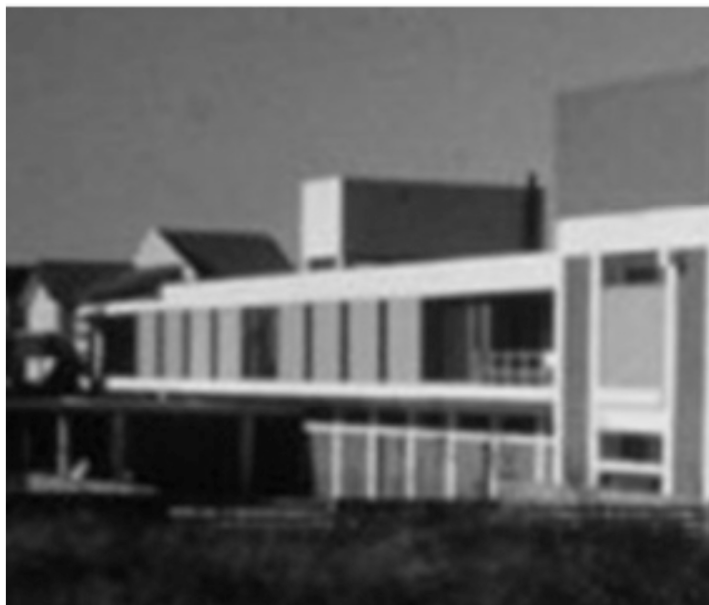
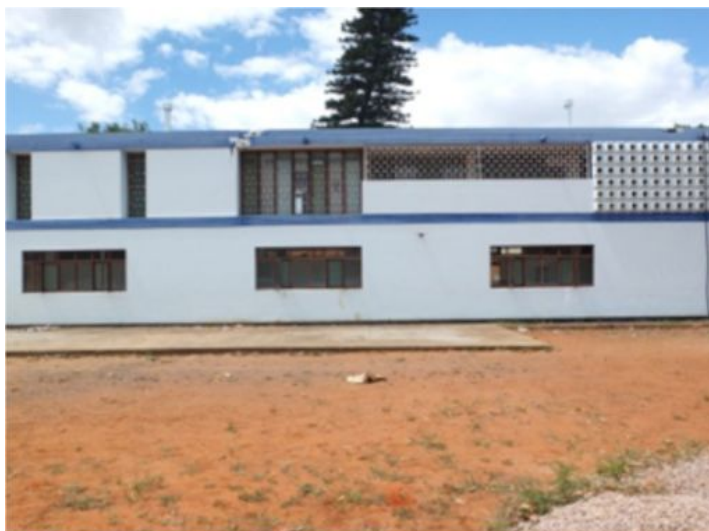
1	Descrição	Construção de uma parede em alvenaria de tijolo, na galeria exterior coberta do piso térreo.	
2	Localização	Bloco 1 (galleria NO)	
3	Elementos construtivos	CC.03.01.a – Parede de alvenaria de tijolo CC.06.01.a – Caixilharia em madeira.	Imagem 09.1 – Amâncio Miranda Guedes
4	Data	Desconhecida.	
5	Impacto na transmissão do significado cultural	Esta alteração apresenta um impacto muitíssimo negativo, na medida em que retira a característica de espaço exterior à galeria coberta que ladeia as salas de aula do piso térreo. Do ponto de vista da adaptação ao clima faz com que a parede exterior esteja exposta ao sol durante um muito maior número de horas que anteriormente.

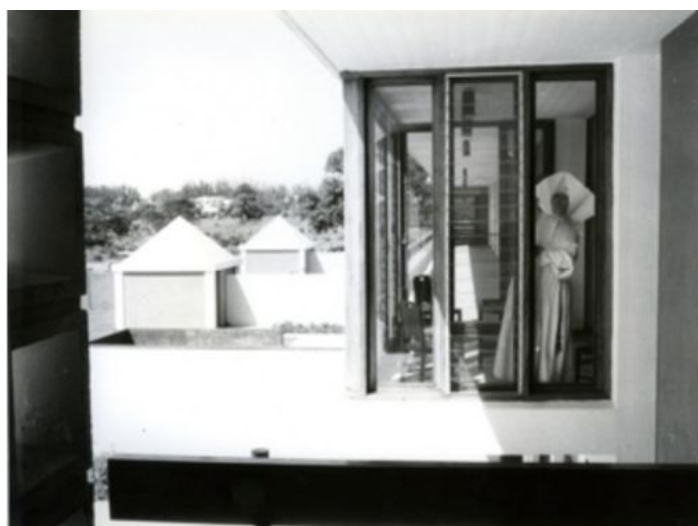
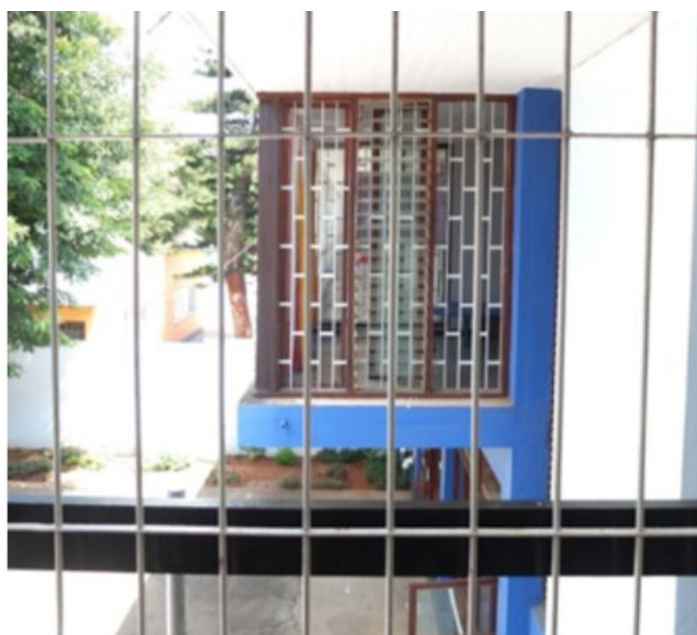
1	Descrição	Instalação de gradeamentos em todo o perímetro do primeiro piso.	
2	Localização	Bloco 1 (piso 1)	
3	Elementos construtivos	CC.07.02.a – Gradeamentos metálicos pintados.	Imagem 10.1 – Amâncio Miranda Guedes
4	Data	Desconhecida.	
5	Impacto na transmissão do significado cultural	Os gradeamentos impedem alguma da possível leitura visual a partir do exterior.

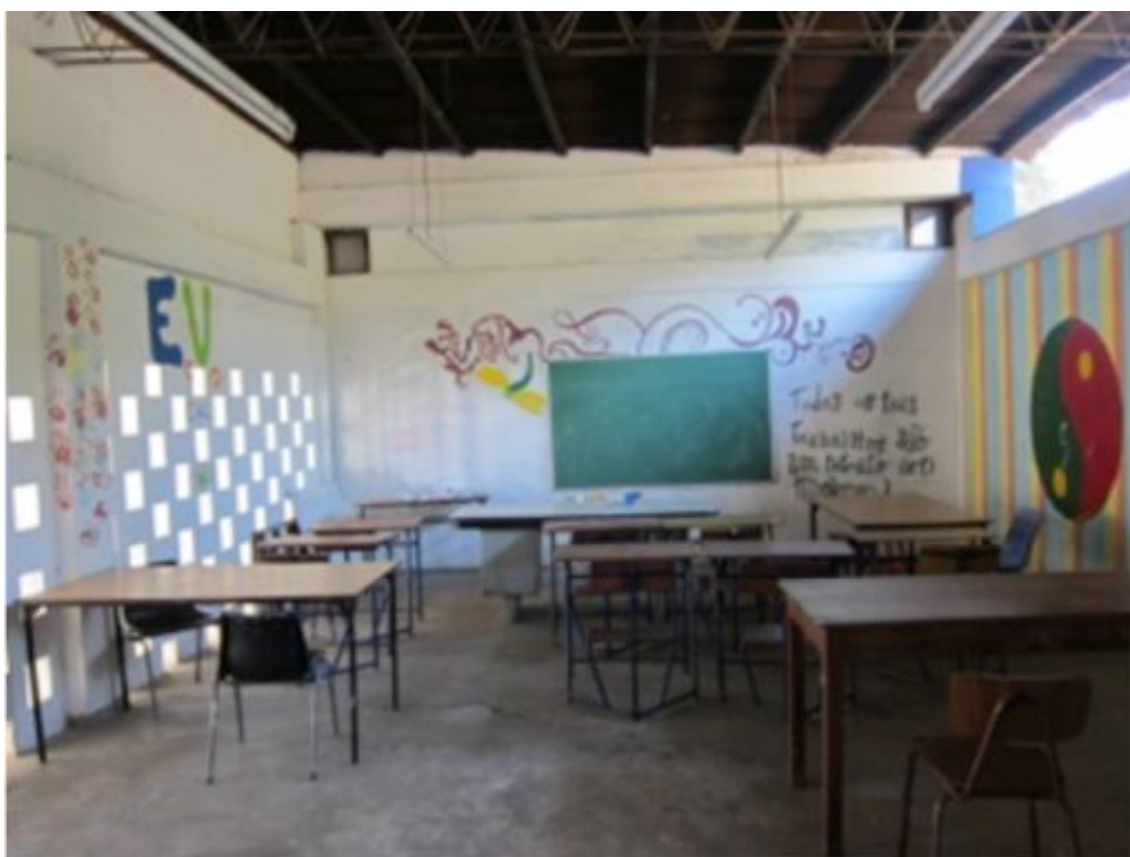
1	Descrição	Colocação de revestimento de cobertura metálico sobre estrutura de cobertura metálica descontínua.
2	Localização	Bloco 1 (Antigo estendal)
3	Elementos construtivos	CC.02.02.c – Estrutura de cobertura metálica. CC.02.03.e – Chapa metálica
4	Data	Desconhecida. Pela análise de desenhos resultantes de um levantamento realizado há vários anos atrás terá existido outra cobertura.
5	Impacto na transmissão do significado cultural	Esta alteração tem algum impacto na transmissão do significado cultural, embora permita ao observador atento perceber que se trata de um acréscimo ao projecto original.

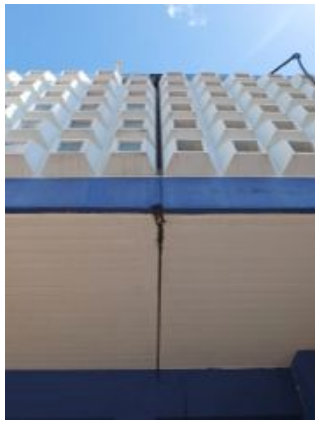
1	Descrição e classificação da(s) anomalia(s)	Laje com destacamento de betão e perda de material. Posteriores reparações com pouca qualidade, sinais de colonização biológica; Anomalia média.
2	Localização	Galerias SE e NO, 1º piso, edifício das salas de aula (bloco 1).
3	Elemento(s) afectado(s)	CC.01.02.a – Laje maciça em betão armado.
4	Causas possíveis e precedência de anomalias	Protecção deficiente da junta de dilatação do betão. Ausência de manutenção. Reparações deficientes.

F.an.01 – Destacamento do betão e perda de material. Posteriores reparações com pouca qualidade, colonização biológica; Anomalia média.

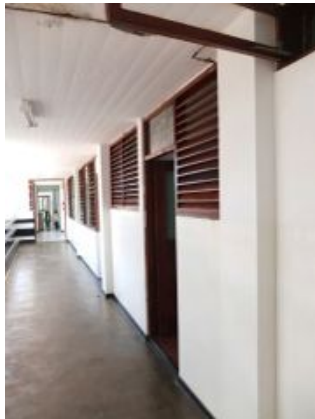
1	Descrição e classificação da(s) anomalia(s)	Coloração do betão a sugerir corrosão das armaduras. Anomalia média.
2	Localização	Galerias SE e NO, 1º piso, edifício das salas de aula (bloco 1).
3	Elemento(s) afectado(s)	CC.01.02.a – Laje maciça em betão armado.
4	Causas possíveis e precedência de anomalias	Ver F.An.01.

F.an.02 – Coloração do betão a sugerir corrosão das armaduras. Anomalia média.

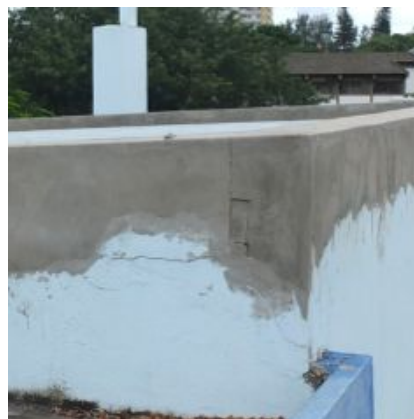
F.An.04

1	Descrição e classificação da(s) anomalia(s)	Fissuração da pintura e reboco da platibanda; Anomalia ligeira.
2	Localização	Cobertura, edifício das salas de aula, associado a cobertura de revestimento metálico de execução posterior (bloco 1).
3	Elemento(s) afectado(s)	CC.02.02.a – Platibanda em alvenaria; CC.03.02.a – Reboco pintado.
4	Causas possíveis e precedência de anomalias	Diferentes características de comportamento entre a alvenaria de tijolo e a parede em blocos de betão armado provocam a fissuração do revestimento.

F.an.04 - Fissuração da pintura e reboco da platibanda; Anomalia ligeira.

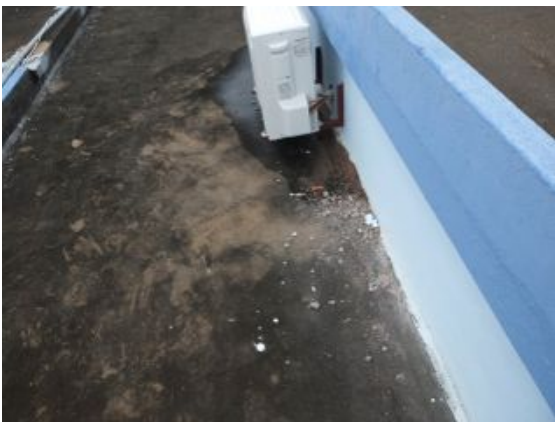
F.an.07 - Sujidade, manchas e depósitos, em parte associados à instalação de um equipamento de ar condicionado; Anomalia ligeira.

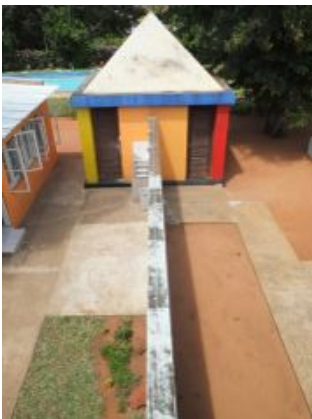
1	Descrição e classificação da(s) anomalia(s)	Revestimento de cobertura inclinada com sujidades e alguns elementos deteriorados; Anomalia média.
2	Localização	Edifícios anexos e <i>drop-off</i> .
3	Elemento(s) afectado(s)	CC.02.03.b – Revestimento de ladrilho cerâmico.
4	Causas possíveis e precedência de anomalias	Rigidez excessiva na ligação ao suporte. Ausência de manutenção.

F.an.08 - Revestimento de cobertura inclinada com sujidades e alguns elementos deteriorados; Anomalia média.

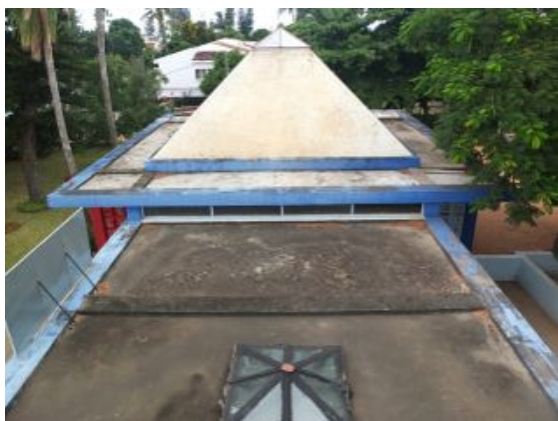
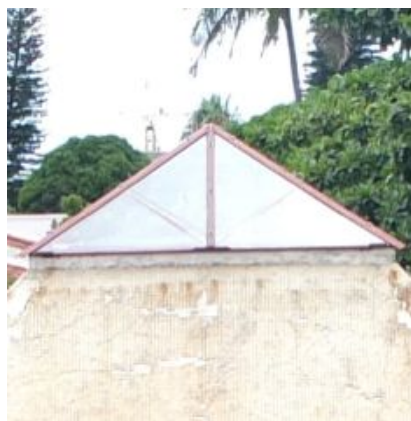
F.an.09 – Caixilharia com elementos oxidados, sujos e alteração de textura; Anomalia ligeira.
