REABILITAÇÃO DE EDIFÍCIOS DO MOVIMENTO MODERNO EM MAPUTO
Planos de salvaguarda para quatro casos de estudo

VOLUME I

Dissertação para obtenção do Grau de Mestre em
Construção e Reabilitação

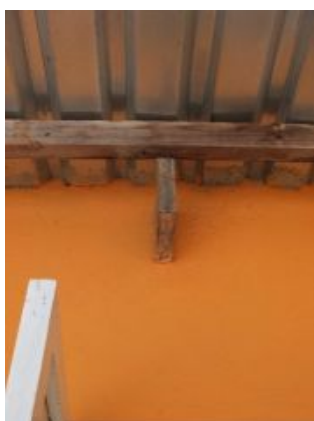
1	Descrição e classificação da(s) anomalia(s)	Sinais de apodrecimento de estrutura em madeira. Fissuração do revestimento da platibanda; Anomalia ligeira.
2	Localização	Anexo (bloco 4).
3	Elemento(s) afectado(s)	CC.02.02.a – Platibanda; CC.02.02.d – Estrutura em madeira.
4	Causas possíveis e precedência de anomalias	Deficiente pormenorização de remate do revestimento da cobertura. Exposição da estrutura de madeira aos agentes atmosféricos.

F.an.10 - Sinais de apodrecimento de estrutura em madeira. Fissuração do revestimento da platibanda. Anomalia ligeira.

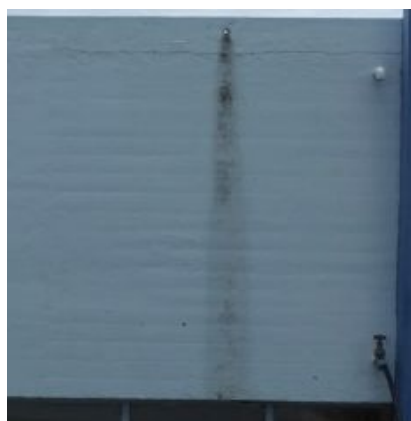
F.An.12

1	Descrição e classificação da(s) anomalia(s)	Enegrecimento do revestimento da parede; Anomalia ligeira.
2	Localização	Edifício das salas de aula (bloco 1).
3	Elemento(s) afectado(s)	CC.03.01.e – Parede em betão armado executada <i>in situ</i> ; CC.03.02.b – Pintura.
4	Causas possíveis e precedência de anomalias	Coloração do revestimento devido ao escoamento de águas pluviais. Ausência de dispositivo de drenagem de águas.

F.an.12 - Coloração do revestimento da parede. Anomalia ligeira.

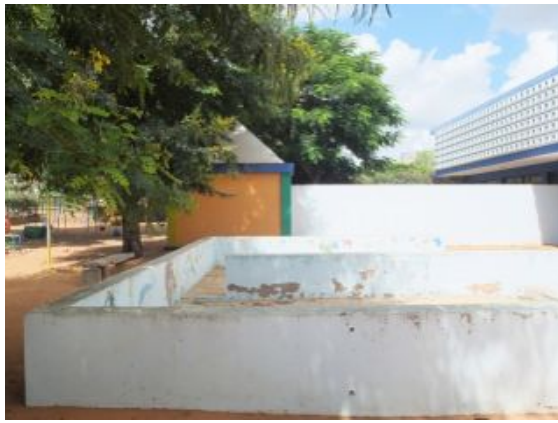
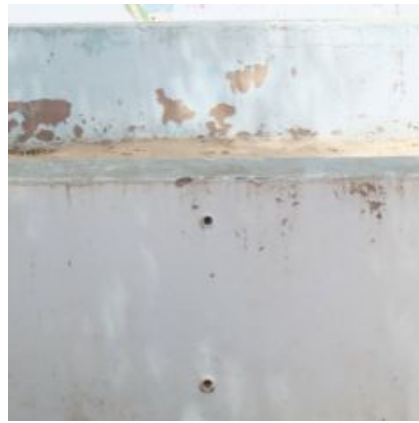
F.an.13 - Descasque da pintura dos muros exteriores; Anomalia ligeira.

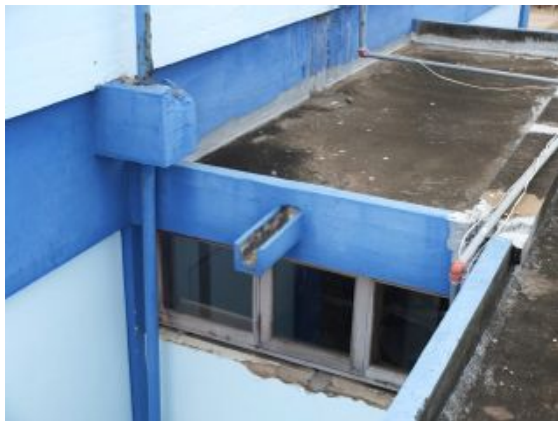
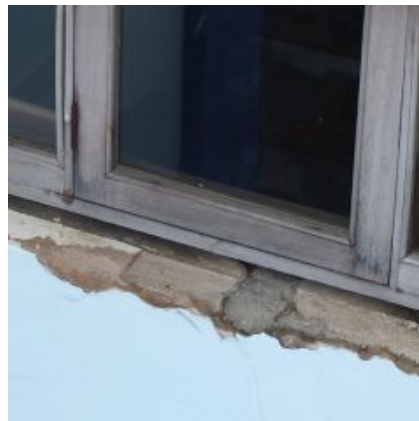
1	Descrição e classificação da(s) anomalia(s)	Revestimento de parede em falta; Anomalia média.
2	Localização	Galeria Noroeste do edifício das salas de aula (bloco 1).
3	Elemento(s) afectado(s)	CC.03.02.a – Reboco pintado.
4	Causas possíveis e precedência de anomalias	Deficiente execução do remate do vão. Ausência de peitoril que assegure a estanquidade da parede.

F.an. 14 - Revestimento de parede em falta; Anomalia média.

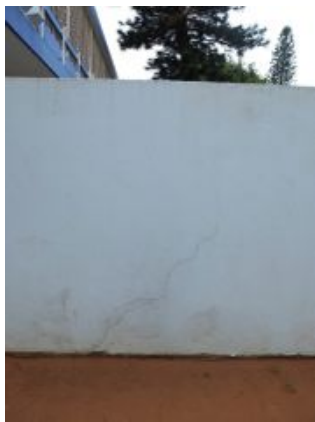
1	Descrição e classificação da(s) anomalia(s)	Fissuração a 45° no reboco de muros exteriores, sugerindo assentamento diferencial das fundações; Anomalia média
2	Localização	Pátios exteriores.
3	Elemento(s) afectado(s)	CC.03.02.a – Reboco pintado CC.03.01.d – Alvenaria de blocos de betão.
4	Causas possíveis e precedência de anomalias	Assentamento diferencial das fundações.

F.an.15 - Fissuração a 45° no reboco de muros exteriores, sugerindo assentamento diferencial das fundações; Anomalia ligeira.

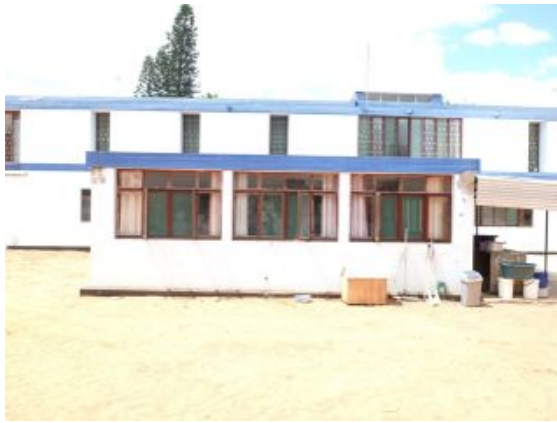
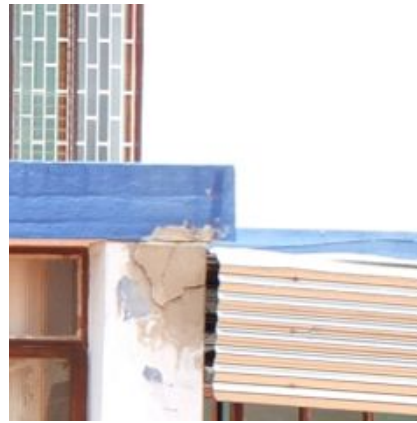
F.an.17 - Desagregação do revestimento (reboco) por esmagamento da parede; Anomalia média.

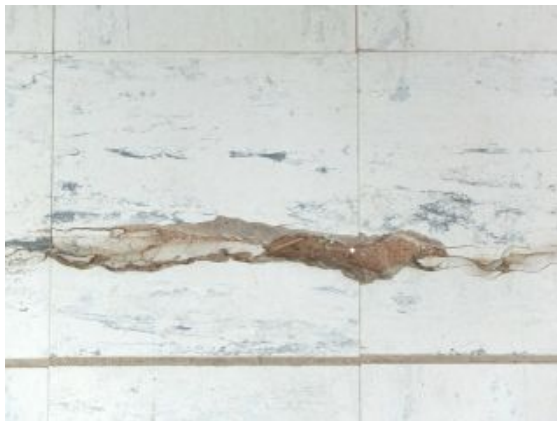
1	Descrição e classificação da(s) anomalia(s)	Revestimento vinílico danificado devido aos movimentos da junta de dilatação da laje; Anomalia ligeira.
2	Localização	Galeria Noroeste do 1º piso do edifício das salas de aula (bloco 1).
3	Elemento(s) afectado(s)	CC.04.01.c – Revestimento descontínuo em mosaico vinílico.
4	Causas possíveis e precedência de anomalias	Possível deficiente aplicação do revestimento.

F.an.18 - Revestimento vinílico danificado devido aos movimentos da junta de dilatação da laje; Anomalia ligeira.

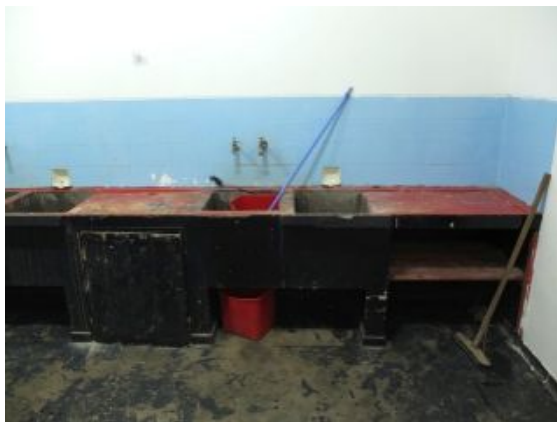
F.an.19 - Desgaste generalizado do revestimento do pavimento; Anomalia ligeira.

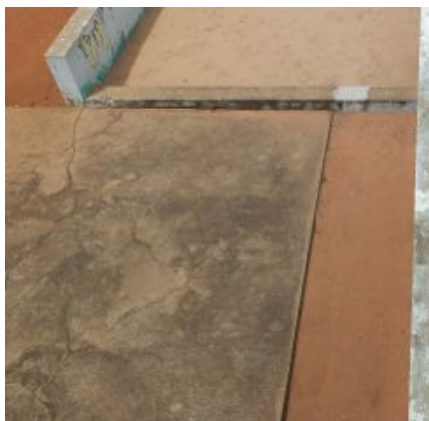
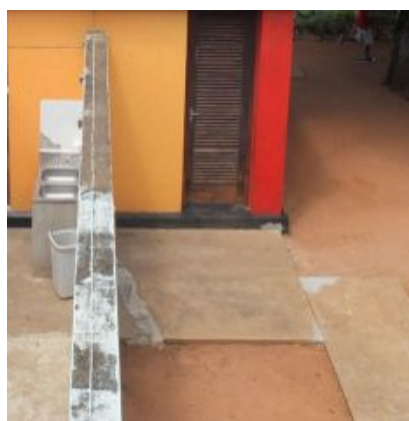
F.An.20

1	Descrição e classificação da(s) anomalia(s)	Betonilha de acabamento do pavimento com fendilhação. Reparações que não preservaram o aspecto original; Anomalia ligeira.
2	Localização	Pátios exteriores.
3	Elemento(s) afectado(s)	CC.04.01.a – Revestimento em betonilha
4	Causas possíveis e precedência de anomalias	Instalação de redes de distribuição de água nos pátios, reparações.

F.an.19 - Betonilha de acabamento do pavimento com fendilhação. Reparações que não preservaram o aspecto original; Anomalia ligeira.

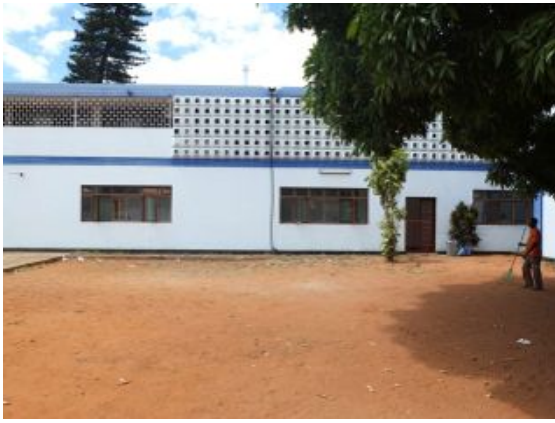
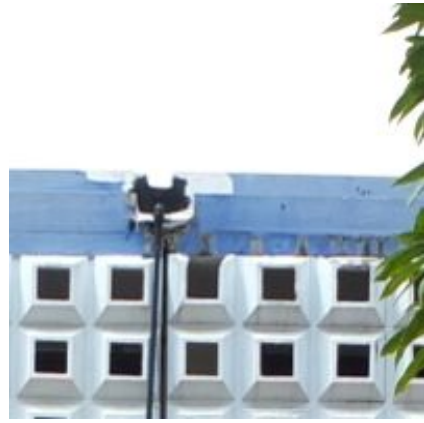
1	Descrição e classificação da(s) anomalia(s)	Falta de parte de bloco de betão, pondo em causa a estanquidade da solução construtiva; Anomalia média.
2	Localização	Galeria Noroeste, 1º piso, edifício das salas de aula (bloco 1).
3	Elemento(s) afectado(s)	CC.06.03.d – Grelha de blocos de betão vazados.
4	Causas possíveis e precedência de anomalias	Corrosão das armaduras da laje de betão armado, consequente aumento de volume e esmagamento do bloco de betão.

F.an.21 - Falta de parte de bloco de betão, pondo em causa a estanquidade da solução construtiva; Anomalia média.

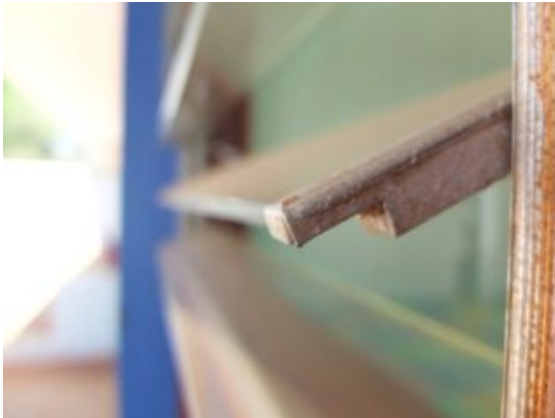
F.An.22

1	Descrição e classificação da(s) anomalia(s)	Oxidação das caixilharias, permitindo o seu funcionamento; Anomalia ligeira.
2	Localização	Edifício das salas de aula (bloco 1).
3	Elemento(s) afectado(s)	CC.06.01.c – Caixilharias metálicas, sistema tipo <i>beta</i> .
4	Causas possíveis e precedência de anomalias	Exposição ao meio ambiente e aos agentes atmosféricos.

F.an.22 - Oxidação das caixilharias, permitindo o seu funcionamento; Anomalia ligeira.

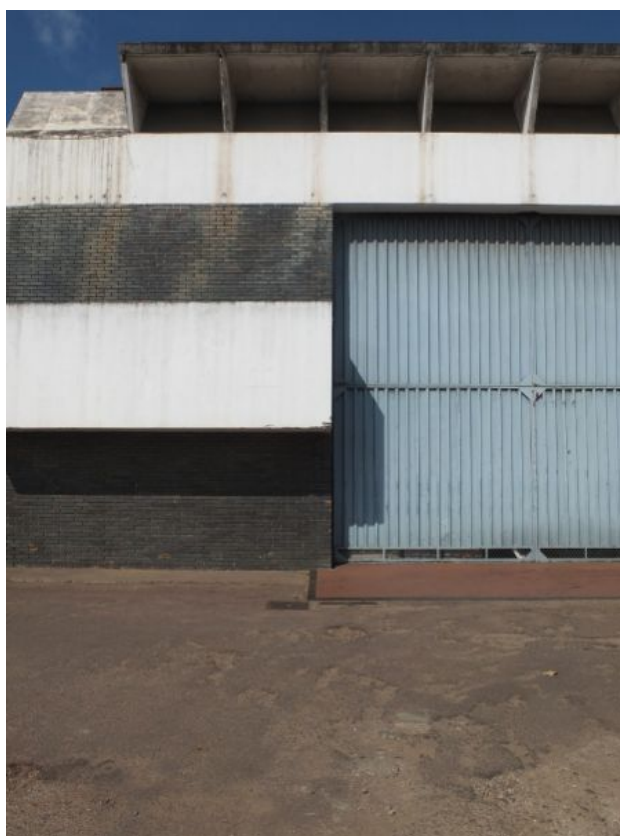
1	Descrição	Alteração da configuração cromática dos portões do cais. O revestimento a tinta de cor encarnada foi substituído por um em cor cinza, à semelhança de outros elementos, como as caixilharias em madeira ou os tubos de queda.
2	Localização	Bloco 1 – Armazém (Cais de cargas e descargas)
3	Elementos construtivos	CC.06.04.d – Portão metálico.
4	Data	Desconhecida. Provavelmente nos últimos 15 anos.
5	Impacto na transmissão do significado cultural	Tem um impacto relevante visto que esta alteração faz parte de um conjunto de alterações à configuração cromática de alguns dos elementos construtivos do edifício. Na medida em que a cor encarnada contém valores expressos de <i>Corporate design</i> , estas alterações têm impacto muito negativo na integridade do edifício.

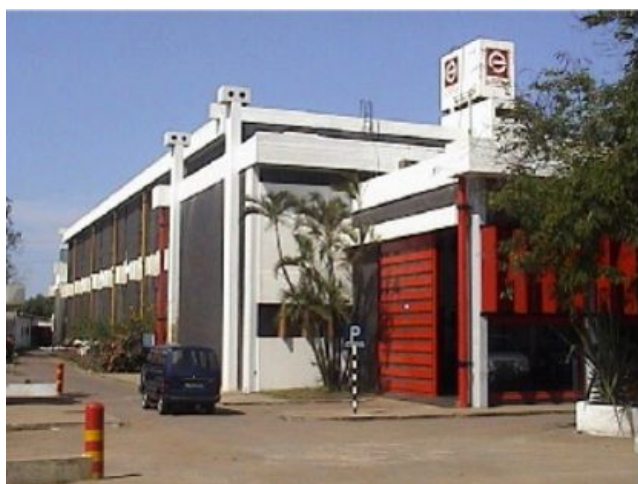
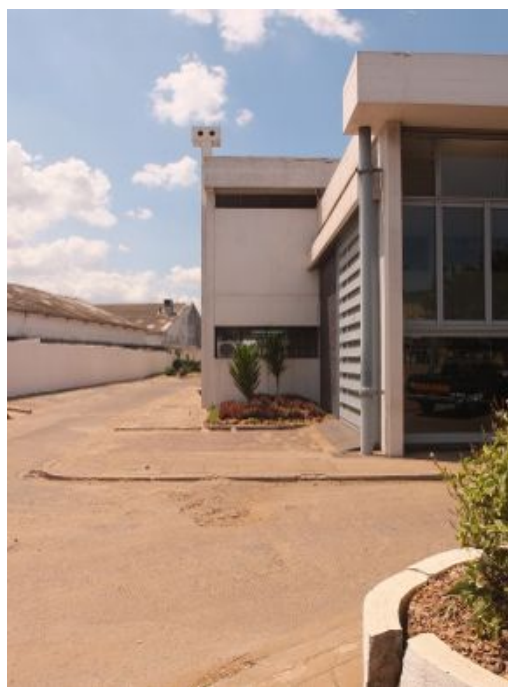
1	Descrição	Alteração da configuração cromática dos tubos de queda. Anteriormente eram revestidos a tinta de cor encarnada. À semelhança de outros elementos	
2	Localização	Em todo o edifício.	
3	Elementos construtivos	CC.02.04.c – caleiras metálicas (tubos de queda)	Imagem 02.1 – António Matos Veloso
4	Data	Desconhecida. Provavelmente nos últimos 15 anos.	
5	Impacto na transmissão do significado cultural	Tem um impacto relevante visto que esta alteração faz parte de um conjunto de alterações à configuração cromática de alguns dos elementos construtivos do edifício. Na medida em que a cor encarnada contém valores expressos de <i>Corporate design</i> , estas alterações têm impacto muito negativo na integridade do edifício.

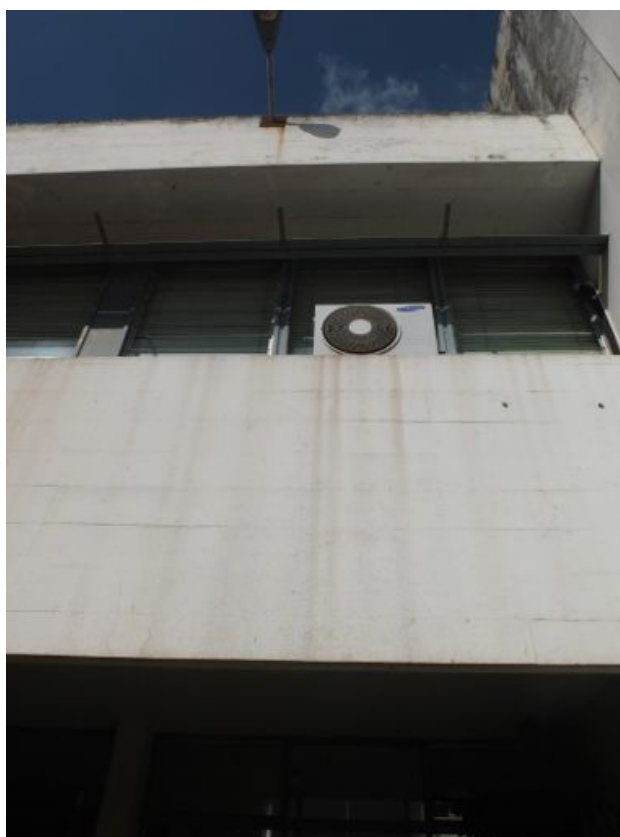
1	Descrição	Instalação de unidades autónomas de ar condicionado.
2	Localização	Bloco 2 – <i>Stand</i> . Bloco 3 – Escritórios.
3	Elementos construtivos	N/A
4	Data	Desconhecida
5	Impacto na transmissão do significado cultural	Além do impacto negativo que tem na percepção visual que se obtém do exterior, é também sinal da desactivação dos instrumentos de controlo do conforto interior que foram pensados para o edifício. A integração das redes AVAC no projecto de interiores é considerada uma das mais-valias em termos técnicos, e a sua desvalorização é negativa para a percepção do significado cultural.

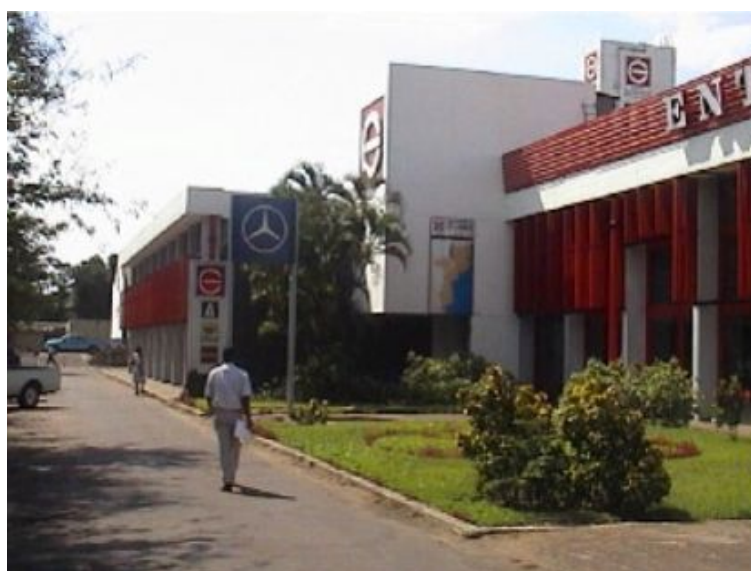
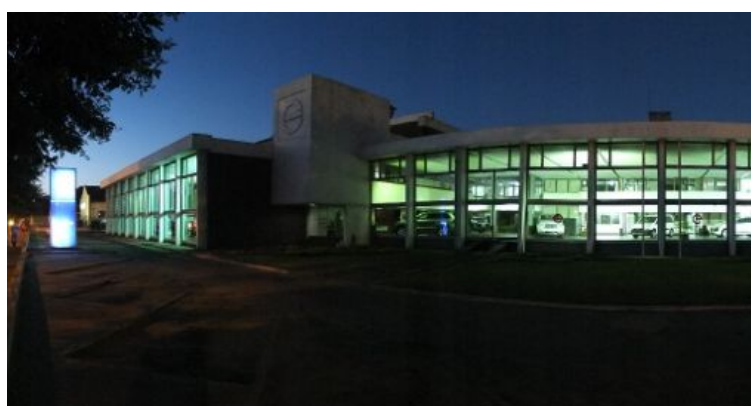
1	Descrição	Demolição dos dispositivos <i>brise-soleil</i> instalados nas fachadas SSO e NNE.	
2	Localização	Bloco 1 – Armazém Bloco 2 – <i>Stand</i>	
3	Elementos construtivos	CC.06.03.h – Brise-soleil vertical em lâminas de madeira.	Imagem 04.1: António Matos Veloso
4	Data	Desconhecida. Provavelmente nos últimos 15 anos.	
5	Impacto na transmissão do significado cultural	Tem um impacto muito negativo, na medida em que a resposta às condições climáticas é dos factores mais importantes na concepção do edifício. É também relevante na medida em que a cor encarnada contém valores expressos de <i>Corporate design</i> , estas alterações têm impacto muito negativo na integridade do edifício.

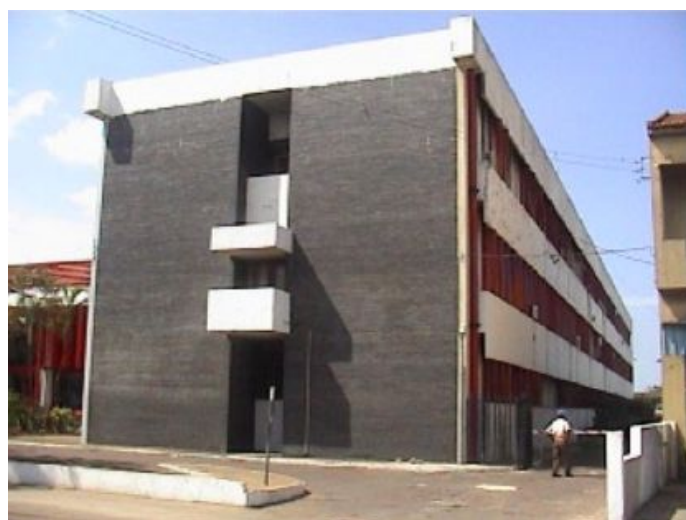
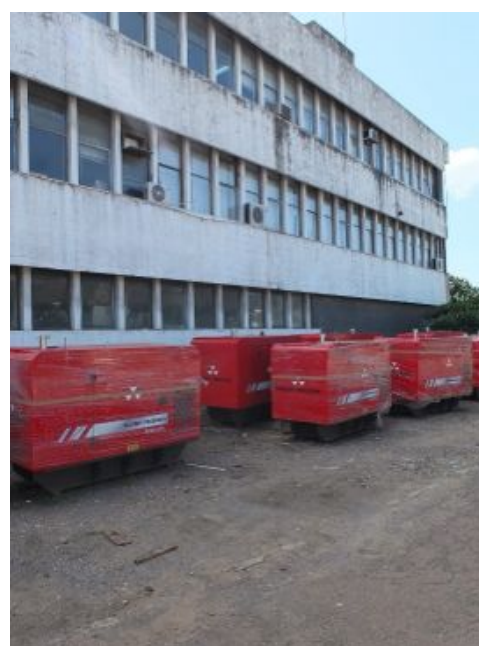
1	Descrição	Demolição dos dispositivos <i>brise-soleil</i> instalados nas fachadas ESE e ONO..	
2	Localização	Bloco 1 – Armazém Bloco 2 – <i>Stand</i>	
3	Elementos construtivos	CC.06.03.h – Brise-soleil vertical em lâminas de madeira.	Imagem 05.1: António Matos Veloso
4	Data	Desconhecida. Provavelmente nos últimos 15 anos.	
5	Impacto na transmissão do significado cultural	Tem um impacto muito negativo, na medida em que a resposta às condições climáticas é dos factores mais importantes na concepção do edifício. É também relevante na medida em que a cor encarnada contém valores expressos de <i>Corporate design</i> , estas alterações têm impacto muito negativo na integridade do edifício.

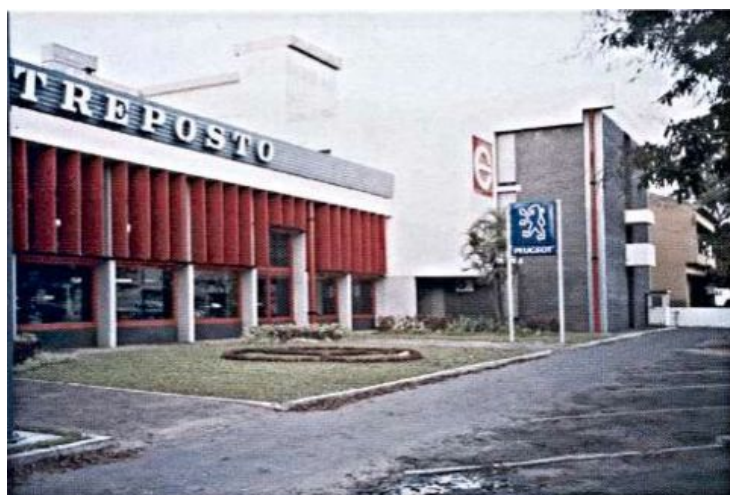
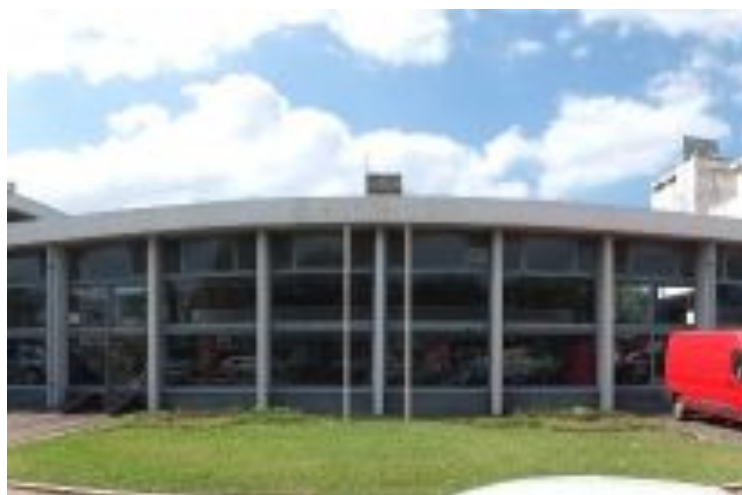
1	Descrição	Desinstalação dos letreiros e outros meios de identificação presentes na fachada.	
2	Localização	Bloco 2 – <i>Stand</i> .	
3	Elementos construtivos	N/A	Imagem F.Alt.06.1: António Matos Veloso
4	Data	Desconhecida.	
5	Impacto na transmissão do significado cultural	Tem algum impacto na medida em que era uma disposição pertencente ao projecto para o edifício.

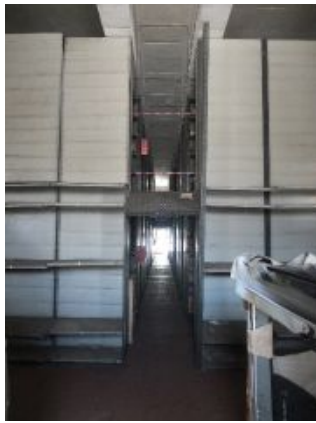
1	Descrição e classificação da(s) anomalia(s)	Estrutura metálica colapsada em várias áreas; O acesso a algumas destas áreas não se encontra vedado. Anomalia grave.
2	Localização	Bloco 1 – Armazém (Piso 1)
3	Elemento(s) afectado(s)	CC.01.01.b – Elementos metálicos verticais; CC.01.02.d – Elementos metálicos horizontais.
4	Causas possíveis e precedência de anomalias	Corrosão dos elementos metálicos; Ausência de manutenção.

F.an.01 – Estrutura metálica colapsada em várias áreas; O acesso a algumas destas áreas não se encontra vedado. Anomalia grave.

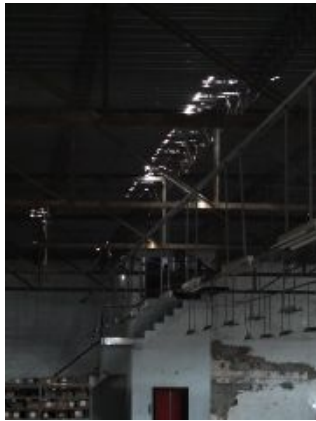
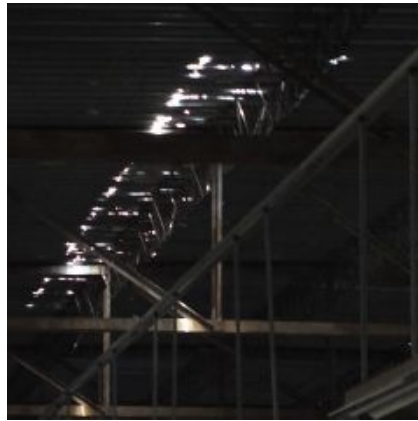
F.an.02 – Revestimento da cobertura em muito mau estado de conservação, não assegurando a estanquidade da solução. Anomalia grave.

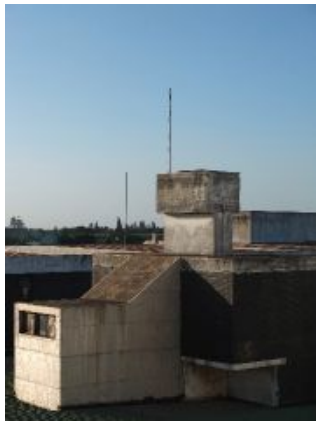
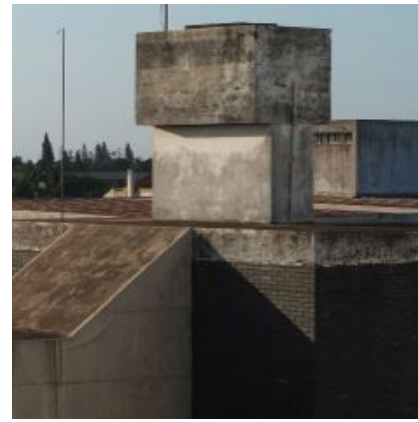
F.an.03 - Superfícies de revestimento das coberturas enegrecidas. Acumulação de detritos e sujeidade; Anomalia ligeira.

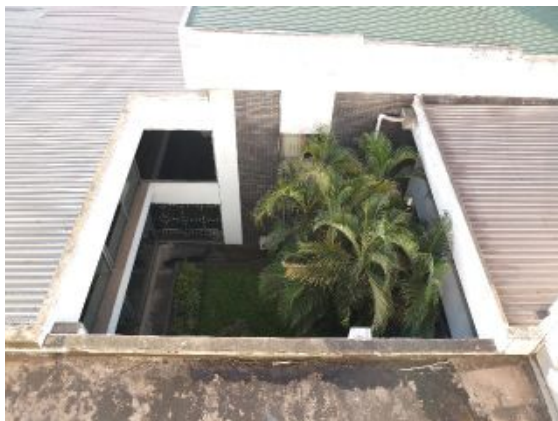
F.An.04

1	Descrição e classificação da(s) anomalia(s)	Superfície de revestimento das cobertura enegrecida. Acumulação de detritos e sujidade e ocorrência de colonização biológica; Anomalia ligeira.
2	Localização	Bloco 3 (Coberturas).
3	Elemento(s) afectado(s)	CC.02.03.j – Estrutura de cobertura sem revestimento, pintada a cor branca.
4	Causas possíveis e precedência de anomalias	Semelhante a F.An.01; Possivelmente agravado por deficiente drenagem de águas.

F.an.04 - Superfície de revestimento da cobertura enegrecida. Acumulação de detritos e sujeidade e ocorrência de colonização biológica; Anomalia ligeira.

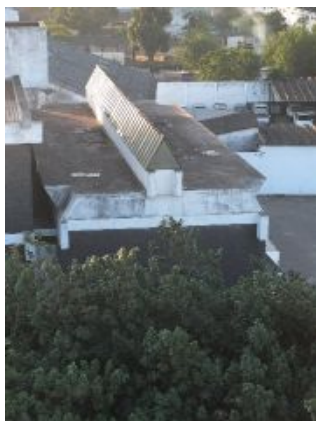
1	Descrição e classificação da(s) anomalia(s)	Falta de elementos da claraboia em vidro; Anomalia média.
2	Localização	Bloco 1 – Cais de cargas e descargas.
3	Elemento(s) afectado(s)	CC.02.03.c – Clarabóia em ferro e vidro.
4	Causas possíveis e precedência de anomalias	Corrosão dos elementos em ferro. Ausência de manutenção.

F.an.05 – Falta de elementos da claraboia em vidro; Anomalia média.

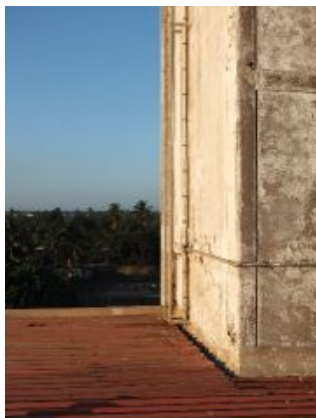
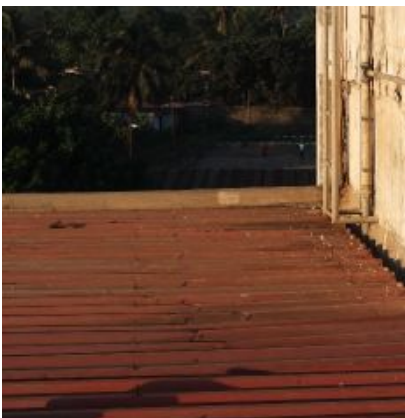
1	Descrição e classificação da(s) anomalia(s)	Corrosão dos elementos em ferro. Deformação das placas de revestimento; Anomalia média.
2	Localização	Bloco 1, 2, 3 (Cobertura).
3	Elemento(s) afectado(s)	CC.02.03.k – Chapa IBR cor cinza.
4	Causas possíveis e precedência de anomalias	Semelhante às causas delineadas na ficha F.An.02, mas num estado de menor grau de degradação. Deformação causada por punçoamento.

F.an.06 - Corrosão dos elementos em ferro. Deformação das placas de revestimento; Anomalia média.

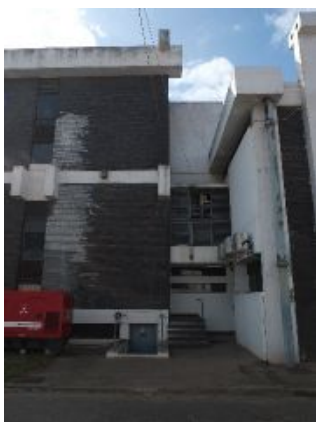
F.an.07 - Coloração do revestimento das paredes a sugerir presença de água e humidade; Anomalia ligeira.

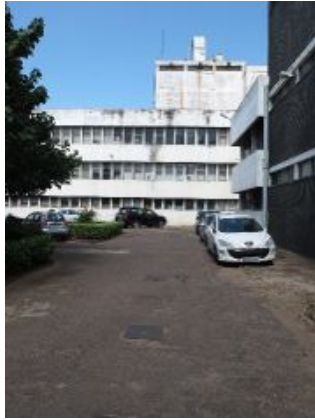
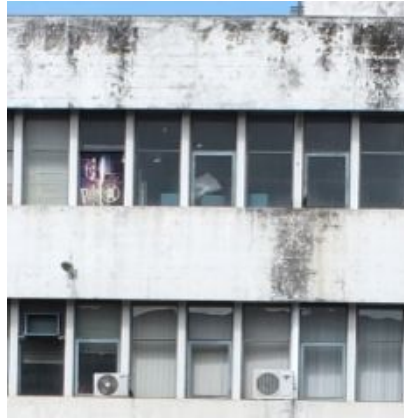
F.an.09 – Enegrecimento das paredes em betão armado; Anomalia ligeira.

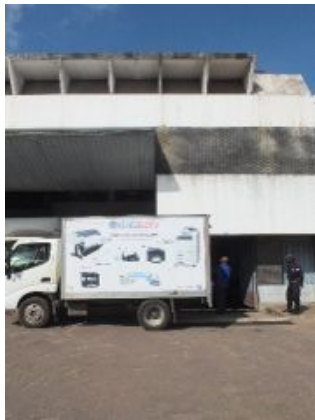
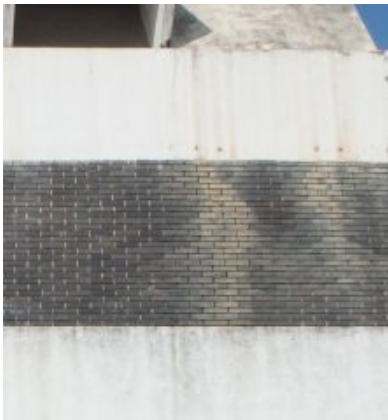
F.an.10 - Sujidade depositada em revestimento em tijolo de burro; Anomalia ligeira.

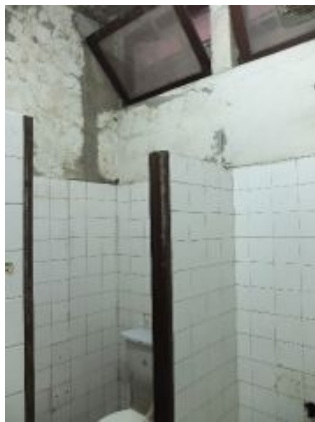
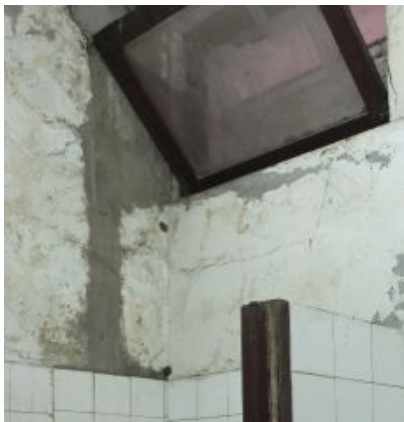
1	Descrição e classificação da(s) anomalia(s)	Fissuração e degradação do reboco. Descamação da pintura. Amarelecimento da pintura da parede; Anomalia ligeira.
2	Localização	Bloco 3 – Escritórios.
3	Elemento(s) afectado(s)	CC.03.02.a – Reboco pintado.
4	Causas possíveis e precedência de anomalias	Presença de humidades, entrada de água.

F.an.11 - Fissuração e degradação do reboco. Descamação da pintura. Amarelecimento da pintura da parede; Anomalia ligeira.

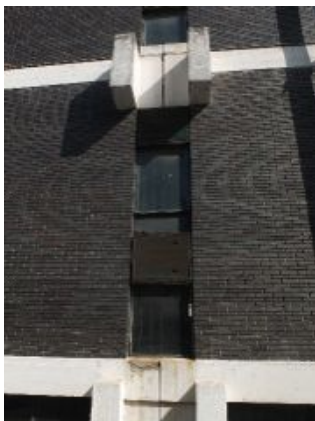
1	Descrição e classificação da(s) anomalia(s)	Coloração do revestimento do elemento estrutural e depósito de sais no mesmo. Fendilhação; Anomalia média.
2	Localização	Bloco 1 – Armazém.
3	Elemento(s) afectado(s)	CC.01.02.c – Lajes vigadas em betão armado.
4	Causas possíveis e precedência de anomalias	Coloração proveniente das caixilharias metálicas e causada pela corrosão destas.

F.an.12 - Coloração do revestimento do elemento estrutural e depósito de sais no mesmo. Fendilhação; Anomalia média.

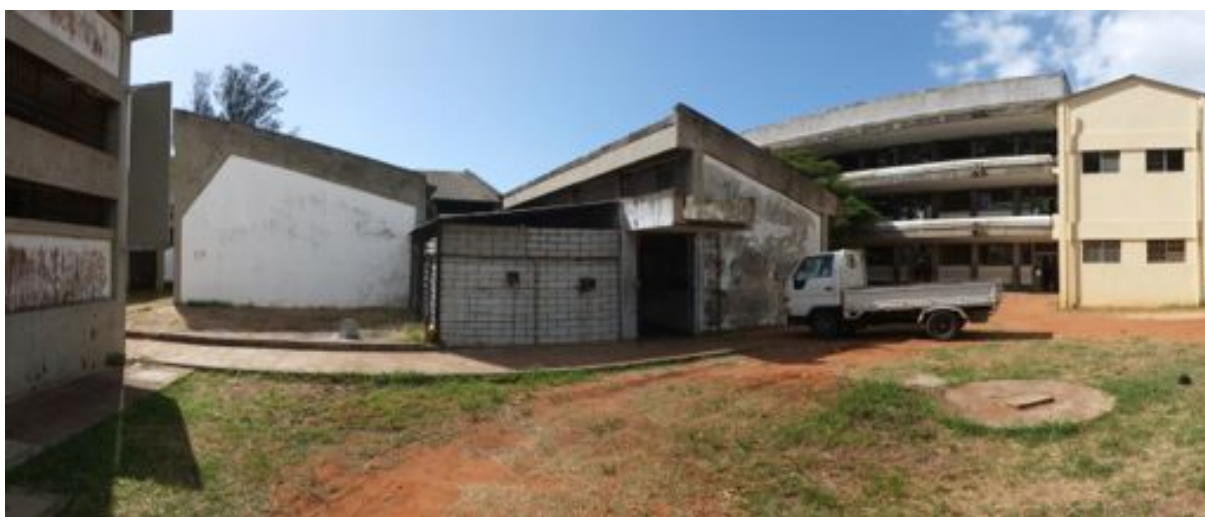
1	Descrição	Construção de anexo adjacente ao refeitório, de modo a aumentar a área deste. Instalação de cobertura com revestimento e estrutura metálica, gradeamento metálico e placas de cartão.
2	Localização	Bloco 6 – Refeitório.
3	Elementos construtivos	N/A
4	Data	Entre 2001 e 2004 (Google Earth)
5	Impacto na transmissão do significado cultural	Esta intervenção tem um impacto considerável. Retira leitura ao conjunto e transforma um espaço de estada exterior em refeitório.

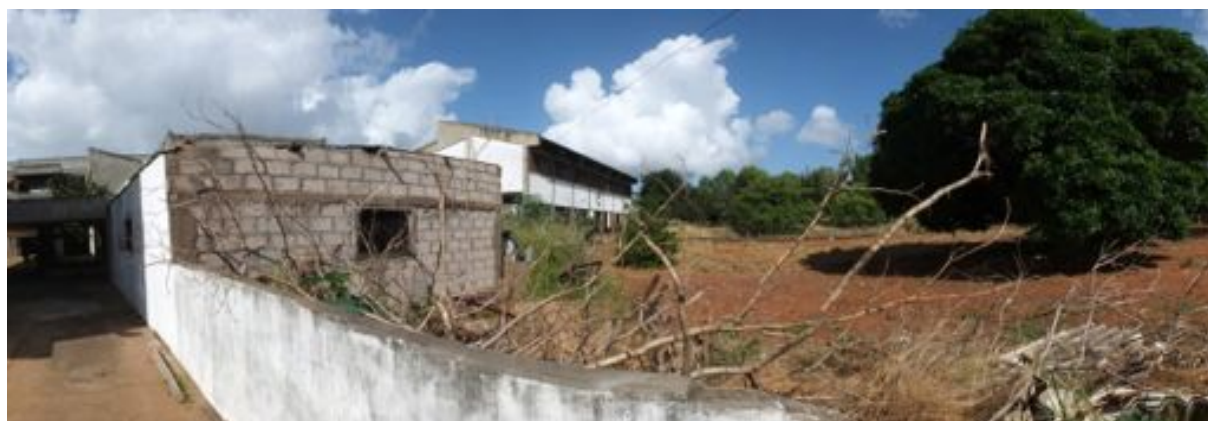
1	Descrição	Construção de edifício para arrumos, em alvenaria de blocos de betão.
2	Localização	Junto ao bloco 4 (auditório)
3	Elementos construtivos	N/A
4	Data	2001 – 2004 (Google Earth)
5	Impacto na transmissão do significado cultural	Esta intervenção tem um impacto elevado, uma vez que se situa numa zona chave do programa da “Escola Secundária da Polana”, de grande importância no projecto e um caso singular no programa escolar construído em Moçambique, à época.

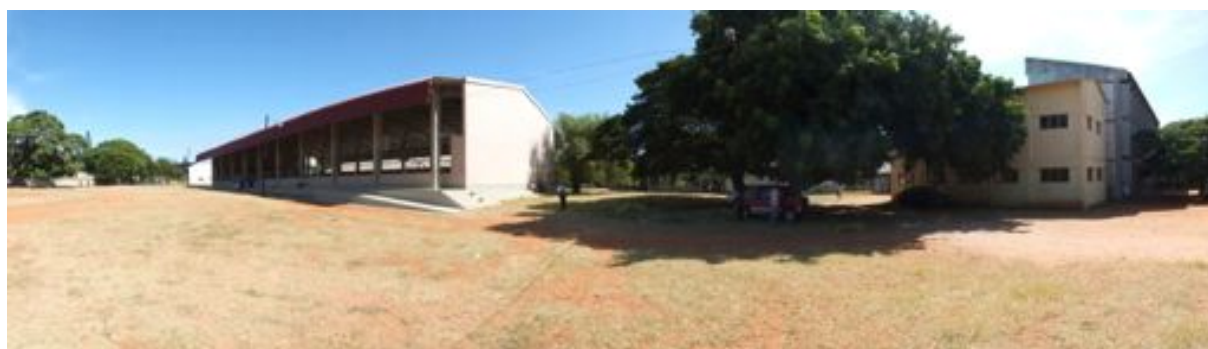
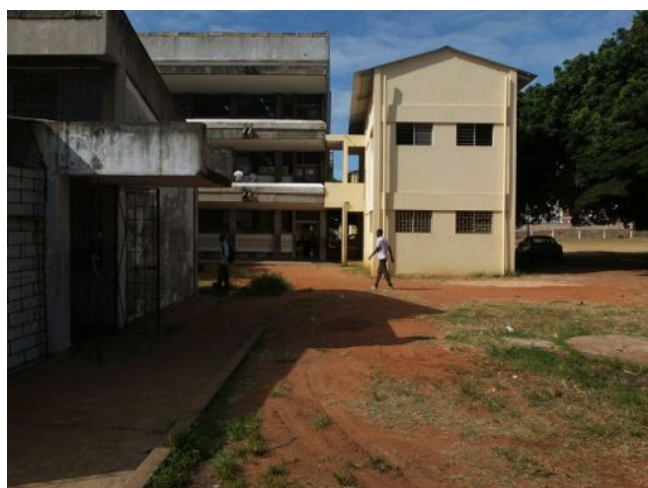
1	Descrição	Construção de dois edifícios, de dois pisos cada, adjacentes aos edifícios das salas de aula, com o objectivo de albergar um número maior de instalações sanitárias.
2	Localização	Junto aos blocos 2 e 3 (Salas de aula).
3	Elementos construtivos	N/A
4	Data	2007 (Google Earth)
5	Impacto na transmissão do significado cultural	Esta intervenção tem um impacto elevado, adulterando os princípios de organização espacial, construtivos e de resposta às condições climáticas que são de grande importância no projecto original.

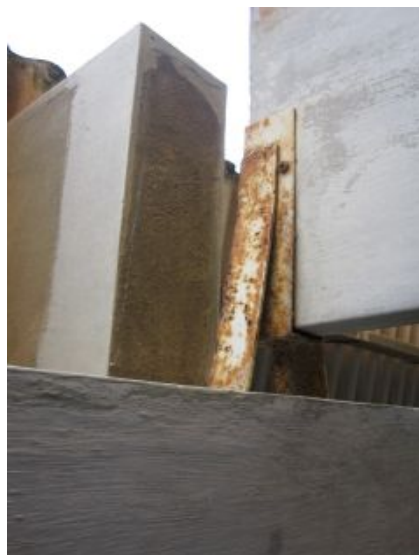
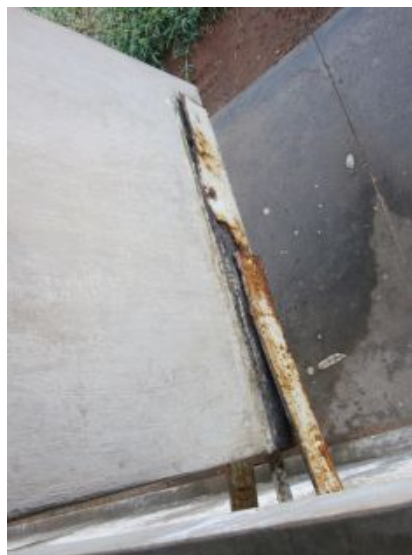
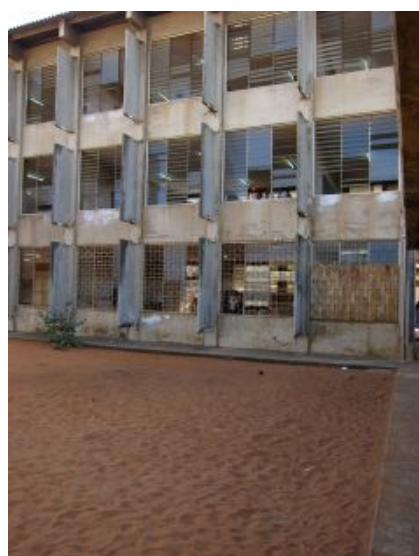
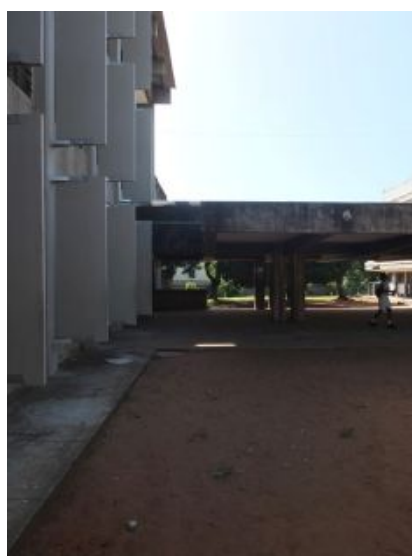
1	Descrição	Reabilitação dos elementos quebra-sol verticais e substituição dos elementos de ligação aos pilares.
2	Localização	Blocos 1, 2, 3, 4 e 7. Intervenção realizada em todos os edifícios onde estes elementos estão presentes.
3	Elementos construtivos	CC.06.03.b – Quebra-sol vertical (lâminas de betão)
4	Data	2011/2012
5	Impacto na transmissão do significado cultural	A geometria dos elementos não foi alterada e o aspecto visual permanece semelhante, embora tenha sido aplicada uma pintura de protecção, inicialmente inexistente. Já no que diz respeito aos elementos de fixação, estes foram alvo de um reforço que alterou a sua geometria. No entanto estas alterações têm um impacto na transmissão do significado muito residual.

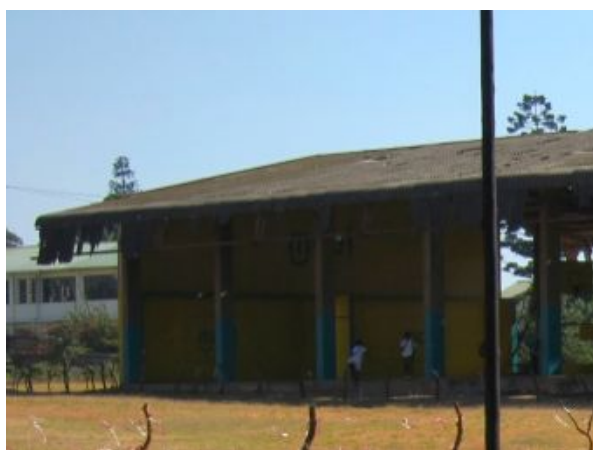
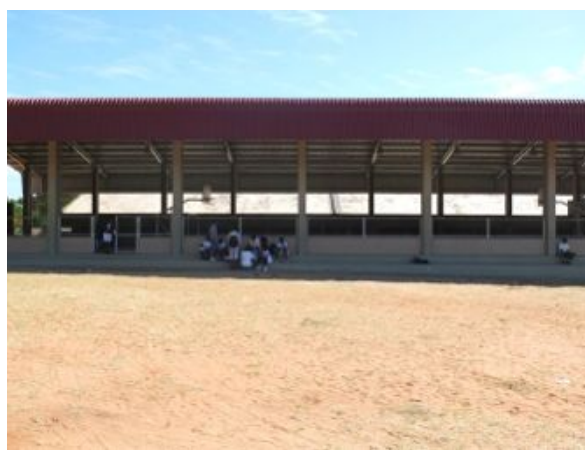
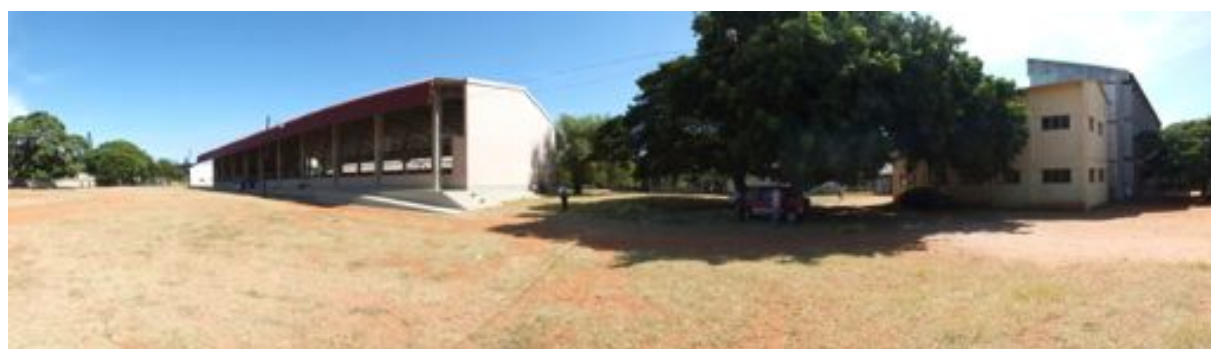
1	Descrição	A estrutura da cobertura do ginásio foi integralmente reabilitada. À partida terão sido substituídas partes relevantes de vigamentos metálicos.
2	Localização	Bloco 9 – Campo polidesportivo
3	Elementos construtivos	CC.02.02.c – Estrutura de cobertura metálica
4	Data	2011/2012
5	Impacto na transmissão do significado cultural	Embora tenha sido construído em data posterior aos restantes edifícios, o pavilhão foi-o respeitando o previsto no projecto. Esta intervenção terá respeitado a geometria da estrutura da cobertura pré-existente, que em si não é muito importante para a percepção do significado cultural do conjunto.

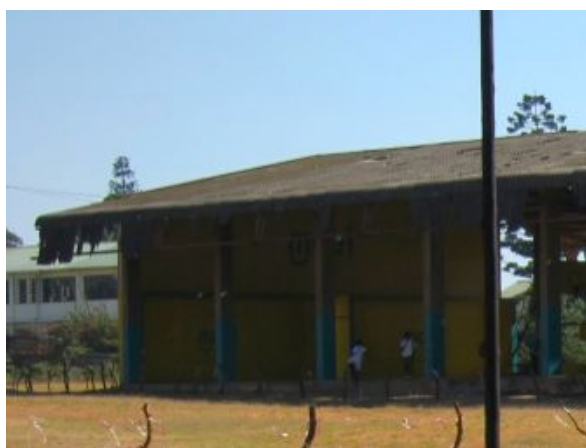
1	Descrição	Substituição das chapas de fibrocimento, revestimento da cobertura, por chapas metálicas IBR, de cor encarnada.
2	Localização	Bloco 9 – Campo polidesportivo
3	Elementos construtivos	CC.02.03.g – Chapa de fibrocimento (substituição por CC.02.03.i – chapa metálica cor encarnada)
4	Data	2011/2012
5	Impacto na transmissão do significado cultural	Esta intervenção tem algum impacto na transmissão do significado cultural do inerente ao edifício. A alteração da cor deste revestimento desvirtua a configuração cromática do projecto, cujos elementos construtivos apresentavam cor neutra (cinzentos) ou branca.

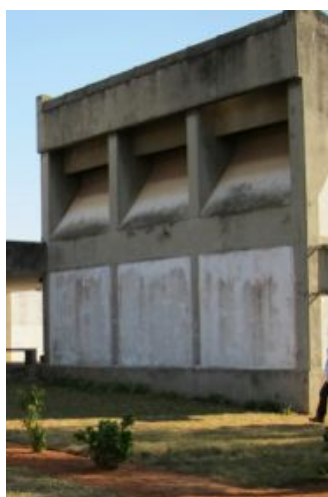
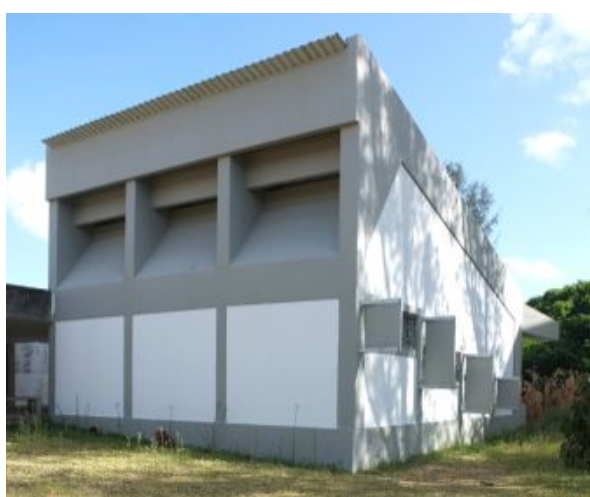
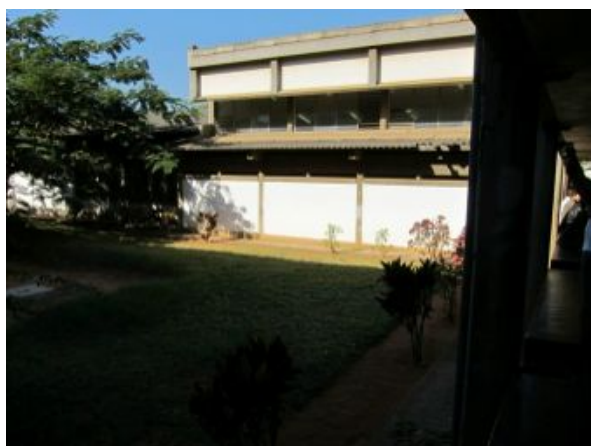
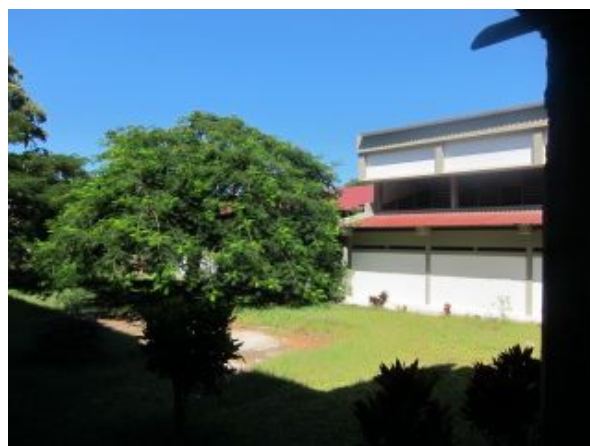
1	Descrição	Substituição dos elementos de revestimento da cobertura, chapas de fibrocimento, por chapas IBR de cor encarnada, refazendo algumas das soluções de remate e pormenorização.
2	Localização	Blocos 1 e 4 – Administrativo e auditório
3	Elementos construtivos	CC.02.03.g – Chapa de fibrocimento (substituição por CC.02.03.i – chapa metálica cor encarnada)
4	Data	2011/2012
5	Impacto na transmissão do significado cultural	Esta intervenção tem algum impacto na transmissão do significado cultural do inerente ao edifício. A alteração da cor deste revestimento desvirtua a configuração cromática do projecto, cujos elementos construtivos apresentavam cor neutra (cinzentos) ou branca.

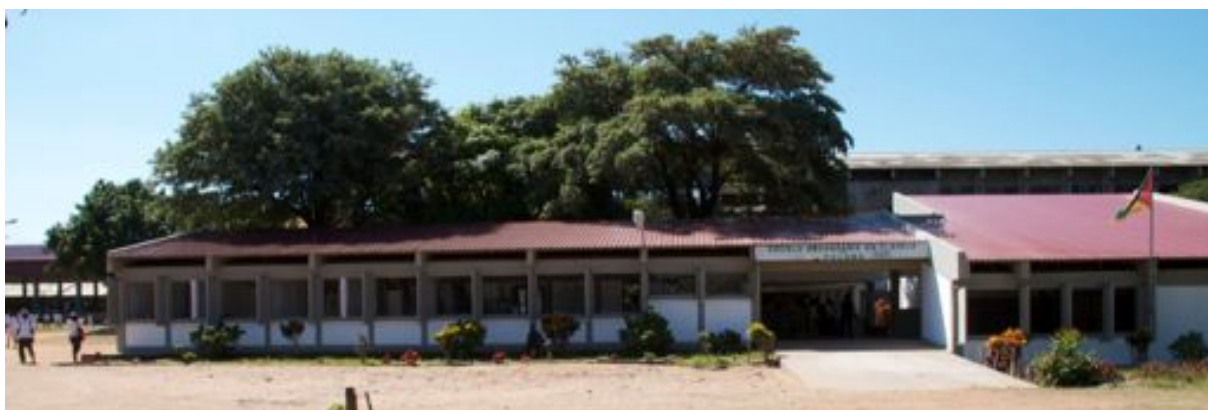
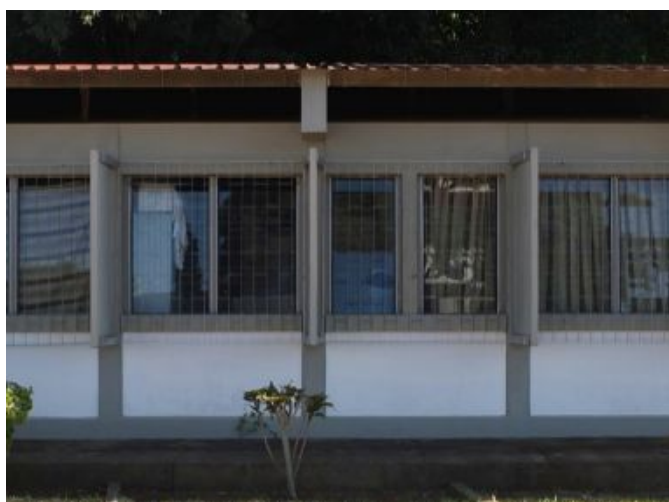
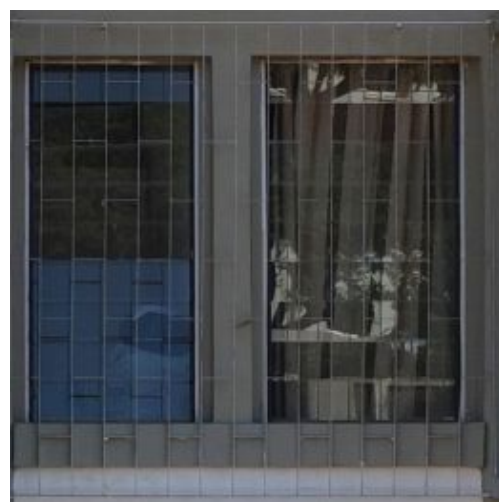
1	Descrição	Substituição de todas as caixilharias em ferro presentes no edifício administrativo. O sistema tipo “beta” foi mantido, tendo sido instaladas caixilharias em alumínio com elementos em PVC.
2	Localização	Bloco 1
3	Elementos construtivos	CC.06.01.b – Caixilharia em ferro (substituição por CC.06.01.c – caixilharia em alumínio)
4	Data	2011/2012
5	Impacto na transmissão do significado cultural	Esta intervenção tem algum impacto na transmissão do significado cultural do inerente ao edifício. A substituição das caixilharias acabou por introduzir novos elementos, como o PVC.

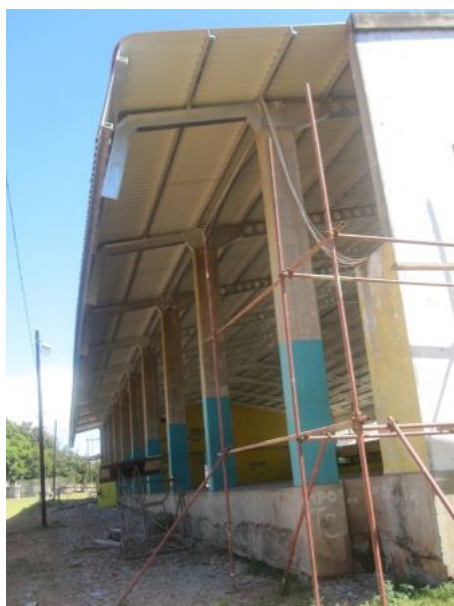
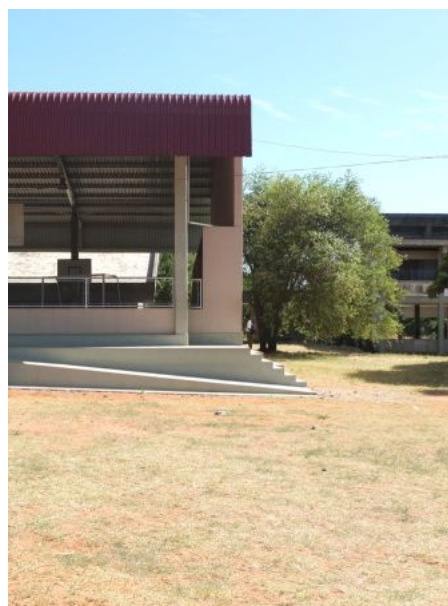
1	Descrição	Construção de rampa e escadas de acesso exterior ao campo desportivo.
2	Localização	Bloco 9 – Campo desportivo
3	Elementos construtivos	N/A
4	Data	2012/2013
5	Impacto na transmissão do significado cultural	Esta intervenção não tem impacto relevante.

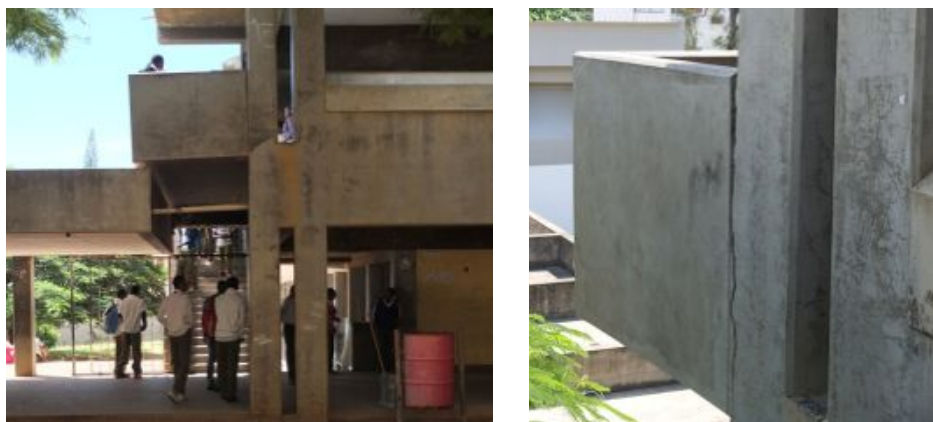
1	Descrição e classificação da(s) anomalia(s)	Estrutura com fendilhação cuja localização, orientação e evolução indiciam risco de colapso parcial; Anomalia muito grave.
2	Localização	Galerias secundárias dos blocos das salas de aula, no 1º e 2º pisos (blocos 2 e 3).
3	Elemento(s) afectado(s)	CC.01.02.b – Vigas em betão armado; CC.07.01.b – Guardas pré-fabricadas.
4	Causas possíveis e precedência de anomalias	Deficiente dimensionamento estrutural dos elementos construtivos. Possível diminuição da capacidade resistente por deficiente colocação da armadura.

F.an.03 - Estrutura com fendilhação cuja localização, orientação e evolução indiciam risco de colapso parcial.

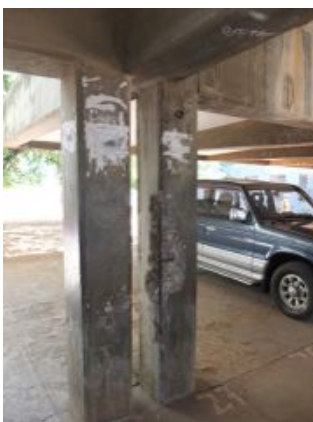
1	Descrição e classificação da(s) anomalia(s)	Estrutura com destacamento do recobrimento das armaduras. Redução da secção. Corrosão considerável das armaduras; Anomalia grave.
2	Localização	Galeria junto ao bloco das salas de aula.
3	Elemento(s) afectado(s)	CC.01.02.b – Laje, em betão armado.
4	Causas possíveis e precedência de anomalias	Ver F.An.02.

F.an.07 - Estrutura com descolamento do recobrimento das armaduras. Redução da secção. Corrosão das armaduras; Anomalia grave.

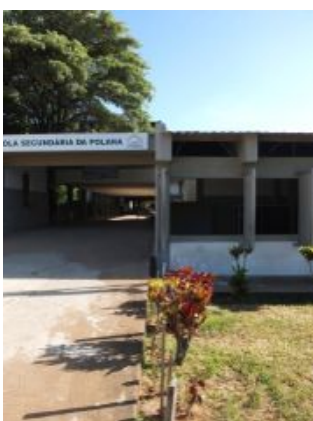
1	Descrição e classificação da(s) anomalia(s)	Estrutura secundária da cobertura inclinada com deterioração ligeira de elementos; Fissuração do revestimento de platibanda; Anomalia ligeira.
2	Localização	Cobertura do bloco 1 e auditório (cujos revestimentos de coberturas foram substituídos).
3	Elemento(s) afectado(s)	CC.02.02.a – Platibanda.
4	Causas possíveis e precedência de anomalias	A fissuração do revestimento da platibanda é devida, provavelmente, à má pormenorização dos remates, aquando da substituição da solução original.

F.an.08 - Estrutura secundária da cobertura com deterioração de elementos; Fissuração do revestimento de platibanda; Anomalia ligeira.

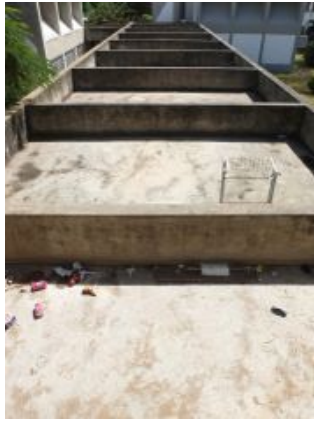
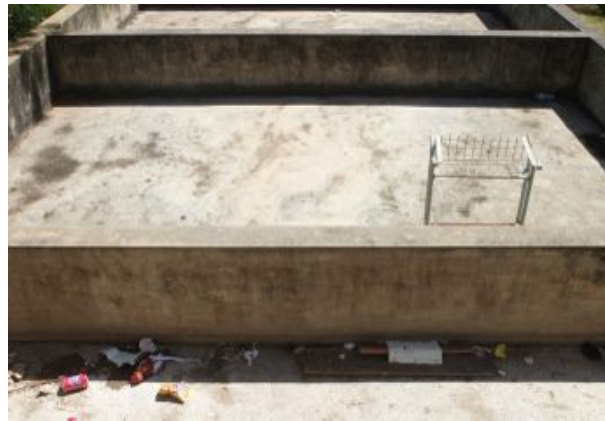
F.an.10 - Laje de cobertura com sujidade; Anomalia ligeira.

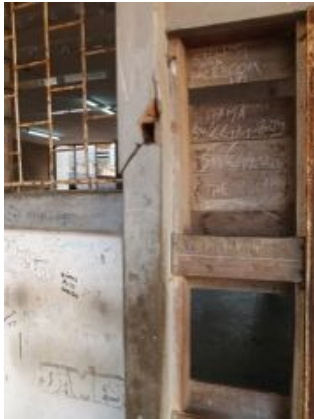
1	Descrição e classificação da(s) anomalia(s)	Fendilhação do revestimento e desintegração da alvenaria de tijolo, podendo motivar danos noutros elementos construtivos; Anomalia média.
2	Localização	Salas de aula (Bloco 2 e bloco 3).
3	Elemento(s) afectado(s)	CC.03.01.a – Alvenaria simples de tijolo; CC.03.02.a – Reboco pintado
4	Causas possíveis e precedência de anomalias	Estas anomalias devem-se provavelmente à perfuração da alvenaria e instalação de gradeamentos metálicos, actualmente em mau estado.

F.an.11 - Fendilhação do revestimento e desintegração da alvenaria de tijolo, podendo motivar danos noutros elementos; Anomalia média.
