REABILITAÇÃO DE EDIFÍCIOS DO MOVIMENTO MODERNO EM MAPUTO
Planos de salvaguarda para quatro casos de estudo

VOLUME I

Dissertação para obtenção do Grau de Mestre em
Construção e Reabilitação

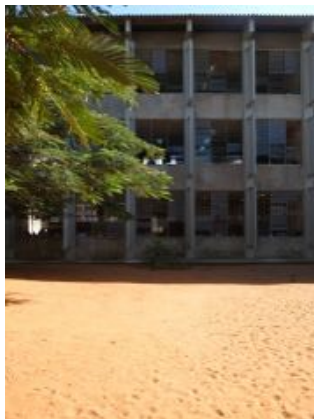
1	Descrição e classificação da(s) anomalia(s)	Sinais de colonização biológica (junto ao solo) e coloração do betão por óxido de ferro; Anomalia ligeira.
2	Localização	Salas de aula (Bloco 2 e bloco 3).
3	Elemento(s) afectado(s)	CC.03.01.e – Paredes exteriores em betão armado, executado <i>in situ</i> .
4	Causas possíveis e precedência de anomalias	A exposição ao quadrante Sul explica a maior propensão à colonização. A coloração deve-se à corrosão das caixilharias. Ausência de manutenção.

F.an.12 - Sinais de colonização biológica (junto ao solo) e coloração do betão por óxido de ferro; Anomalia ligeira.

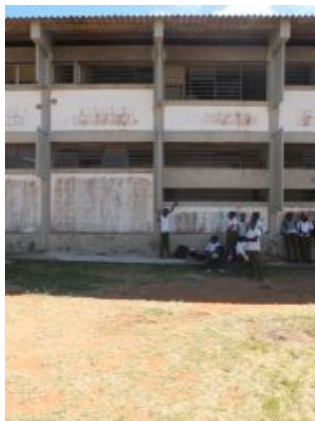
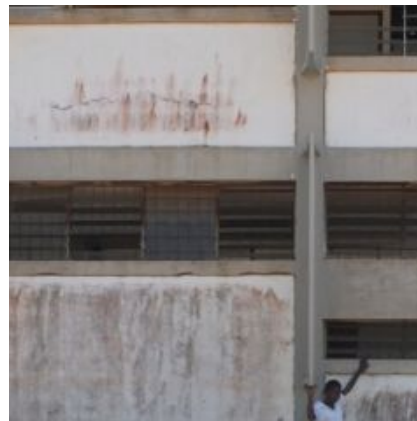
F.an. 14 – Revestimentos de paredes com manchas de sujidade ou alteração de cor; Anomalia média.

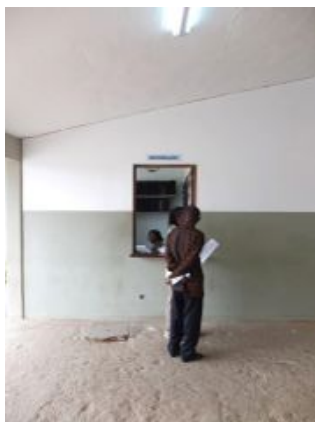
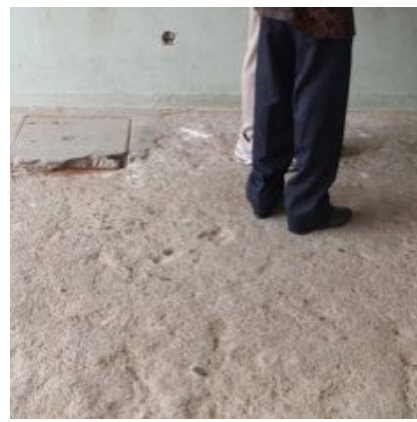
F.an. 15 – Revestimentos de piso com desgaste acentuado ou em falta em grandes áreas; Anomalia grave.

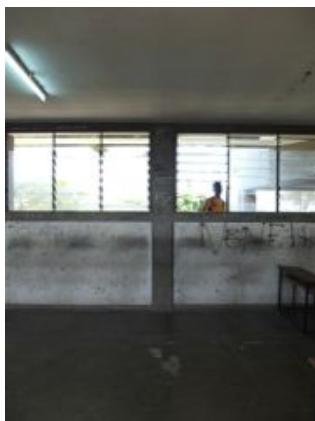
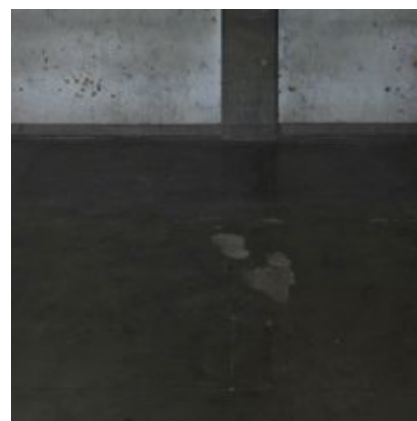
F.An.16

1	Descrição e classificação da(s) anomalia(s)	Revestimentos de piso em falta, em desagregação, em áreas limitadas; Anomalia ligeira.
2	Localização	Salas de aula (blocos 2 e 3), laboratórios e biblioteca (bloco 5) e refeitório e cantina (bloco 4)
3	Elemento(s) afectado(s)	CC.04.01.a - Revestimento de pavimento interior em betonilha.
4	Causas possíveis e precedência de anomalias	Semelhante a F.An.15. Resultado de possíveis acções de punçamento.

F.an. 16 – Revestimentos de piso em falta, em desagregação, em áreas limitadas; Anomalia ligeira.

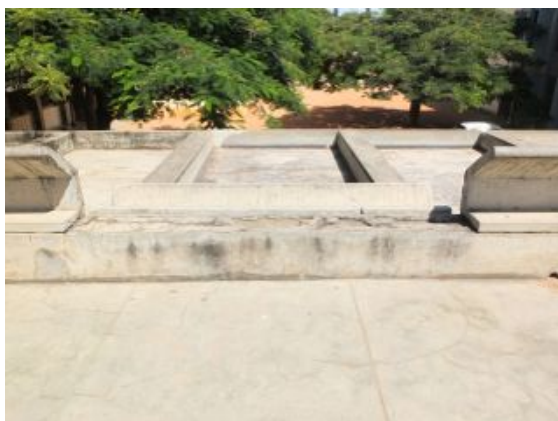
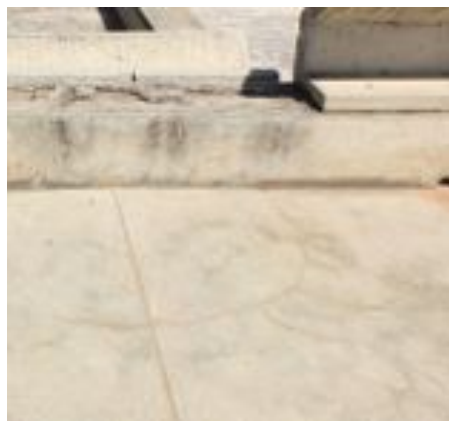
1	Descrição e classificação da(s) anomalia(s)	Fendilhação generalizada de pequena abertura, tipo "craquelet"; Anomalia média.
2	Localização	1º piso da galeria.
3	Elemento(s) afectado(s)	CC.04.01.a – Revestimento de pavimento exterior em betonilha.
4	Causas possíveis e precedência de anomalias	Reacções alcalis-sílica, presentes nos agregados e no cimento, que provocm o aumento de volume dos primeiros, devido à presença de humidade.

F.an.17 - Fendilhação generalizada de pequena abertura, tipo “craquelê”; Anomalia média.

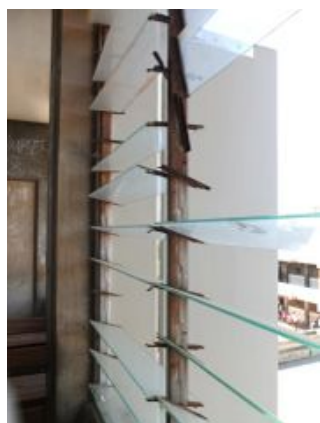
1	Descrição e classificação da(s) anomalia(s)	Caixilharia com elementos deteriorados, motivando funcionamento muito deficiente ou eventuais acidentes. Corrosão das caixilharias; Anomalia média.
2	Localização	Salas de aula (blocos 2 e 3), laboratórios e biblioteca (bloco 5) e refeitório e cantina (bloco 4).
3	Elemento(s) afectado(s)	CC.06.01.b – Caixilharia e dispositivos de encaixe das lâminas de vidro em ferro.
4	Causas possíveis e precedência de anomalias	Exposição aos agentes atmosféricos, ausência de manutenção.

F.an.18 - Caixilharia com elementos deteriorados, motivando funcionamento muito deficiente ou eventuais acidentes. Anomalia média.

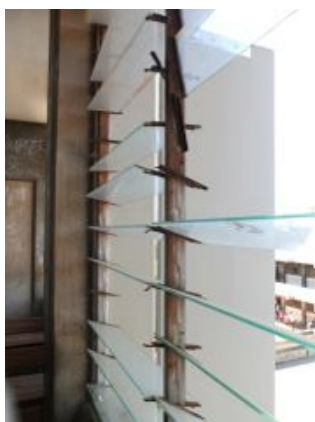
1	Descrição e classificação da(s) anomalia(s)	Caixilharia com elementos removidos, motivando funcionamento muito deficiente e/ou eventuais acidentes. Ausência de vidros; Anomalia grave.
2	Localização	Salas de aula (blocos 2 e 3), laboratórios e biblioteca (bloco 5) e refeitório e cantina (bloco 4).
3	Elemento(s) afectado(s)	CC.06.02.b – Lâminas de vidro sistema tipo "beta".
4	Causas possíveis e precedência de anomalias	Expansão da caixilharia metálica devido a oxidação. Semelhante a F.An.18.

F.an.19 - Caixilharia com elementos removidos, motivando funcionamento muito deficiente ou eventuais acidente; Anomalia grave.

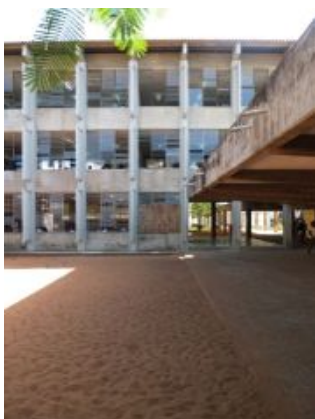
F.An.20

1	Descrição e classificação da(s) anomalia(s)	Caixilharia inexistente, substituída por painel de cartão; Anomalia grave.
2	Localização	Salas de aula (bloco 2).
3	Elemento(s) afectado(s)	CC.06.01.b – Caixilharia e dispositivos de encaixe das lâminas de vidro em ferro.
4	Causas possíveis e precedência de anomalias	Ausência de manutenção.

F.an. 20 – Caixilharia inexistente, substituída por painel de cartão; Anomalia grave.

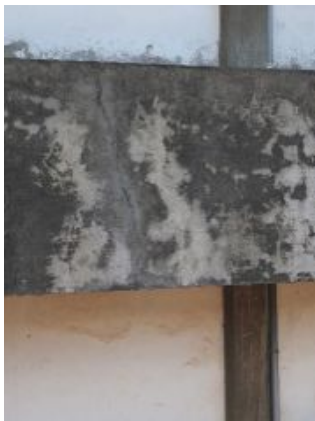
1	Descrição e classificação da(s) anomalia(s)	Fissuração de elemento de sombreamento vertical; Anomalia ligeira.
2	Localização	Fachada exterior de instalações sanitárias (blocos 2 e 3).
3	Elemento(s) afectado(s)	CC.06.03.e – Quebra-sol vertical e horizontal, em betão.
4	Causas possíveis e precedência de anomalias	Rotura por tracção simples.

F.an.22 - Fissuração de elemento de sombreamento vertical; Anomalia ligeira.

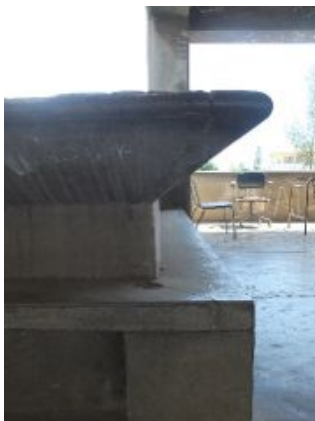
F.an.24 - Fissuração das guardas pré-fabricadas, seccionando a totalidade do elemento.

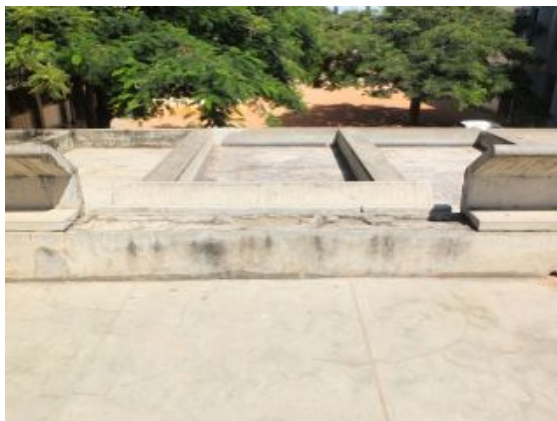
F.an.26 - Guarda pré-fabricada derrubada; Anomalia média.

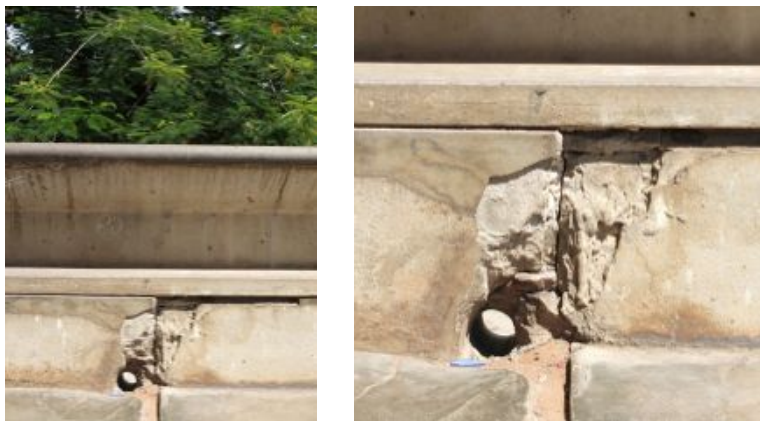
F.an.27 - Estrutura com perdas de material e destacamento do recobrimento de armaduras em áreas limitadas. Coloração do betão; Anomalia

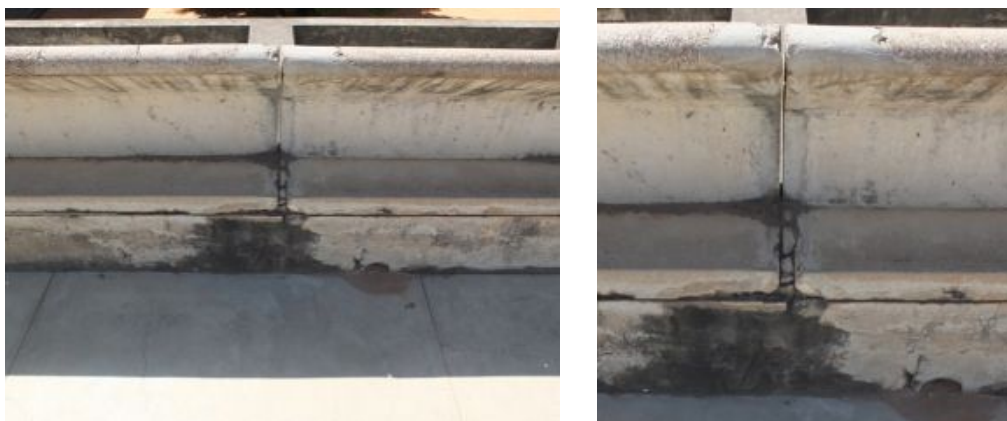
F.an.28 - Coloração do betão à superfície; Anomalia média.

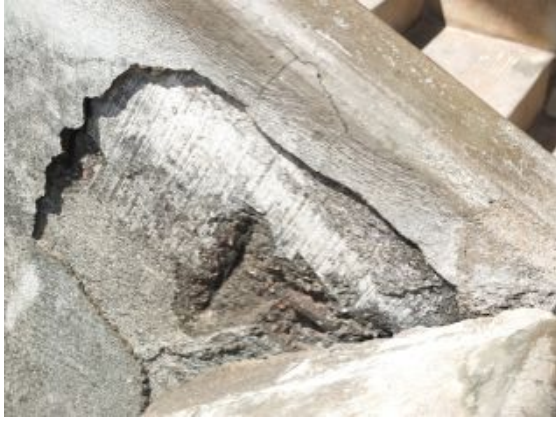
F.an.28 - Estrutura com perdas de material e destacamento do recobrimento de armaduras em áreas limitadas; Anomalia média.

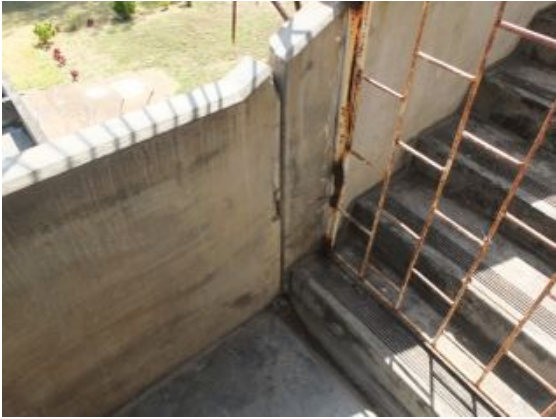
F.an.29 - Destacamento e perda de material; Anomalia ligeira.
