## **Previsão da vida útil de caixilharias**

**Daniel Vítor Fernandes**

Dissertação para obtenção do Grau de Mestre em

### **Engenharia Civil**

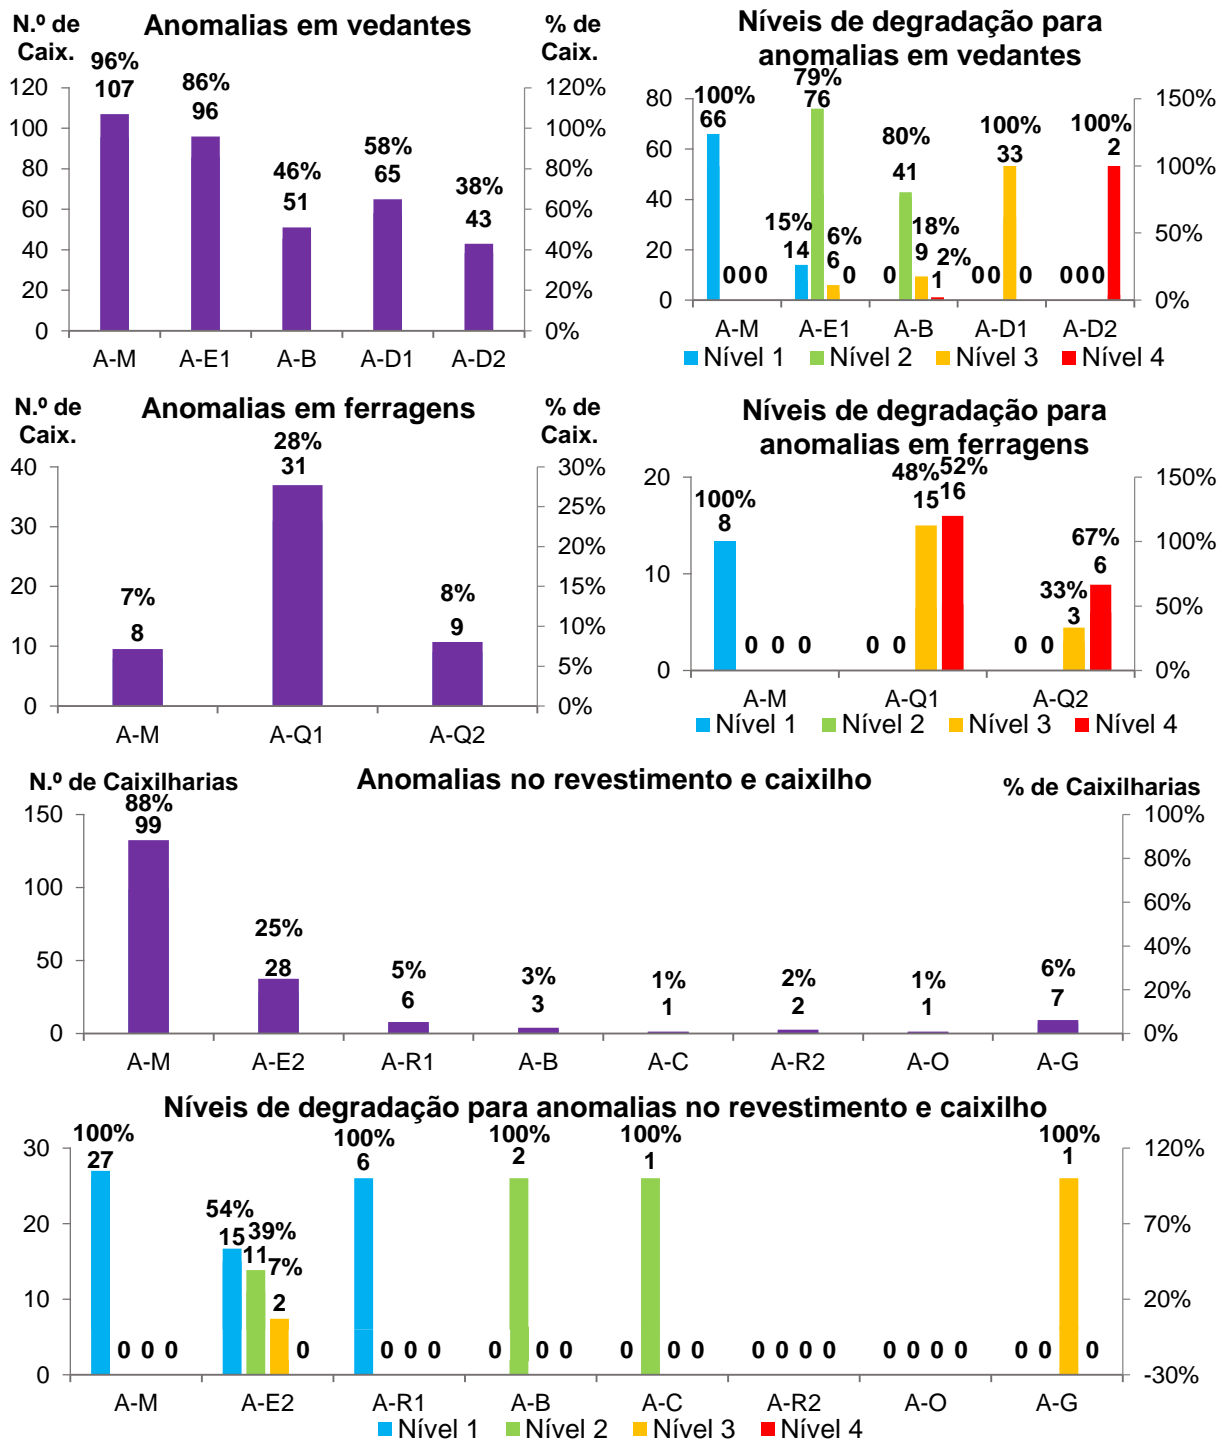
**Figura 3.28 - Distribuição da amostra analisada relativamente às anomalias detectadas segundo os diferentes grupos de anomalias e níveis de degradação (alumínio)**

Na Figura 3.28, apresenta-se a distribuição da amostra analisada segundo o tipo de anomalias detectadas durante o trabalho de campo para cada grupo de anomalias e ainda a respectiva distribuição dos níveis de degradação. No que respeita às anomalias em vedantes, as anomalias mais frequentemente registadas são a acumulação de sujidade (A-M) (96%) e a alteração de cor/deterioração superficial do vedante (AE-1) (86%). Foram ainda registados três casos de anomalias com nível 4 de degradação.

As anomalias em ferragens são caracterizadas pela expressividade da anomalia corrosão / degradação dos mecanismos e pelos altos níveis de degradação associados ao grupo. Este aspecto pode ser explicado pelo facto de o grupo de anomalias das ferragens não conter o segundo nível de degradação, pelos motivos anteriormente explicados, dada a importância do bom funcionamento deste componente.

No que concerne às anomalias relacionadas com o revestimento e material do caixilho, verifica-se uma baixa manifestação de anomalias, com excepção da acumulação de sujidade (A-M) e a alteração da cor do revestimento (A-E2); ambas são anomalias superficiais e, conseqüentemente, apresentam baixos níveis de degradação associados. A baixa ocorrência de anomalias com níveis de degradação elevados pode estar relacionada com a alta durabilidade usualmente atribuída ao alumínio, significando que, mesmo em situações em que o revestimento apresenta alguma degradação, a integridade do material da caixilharia não se encontra excessivamente comprometida.

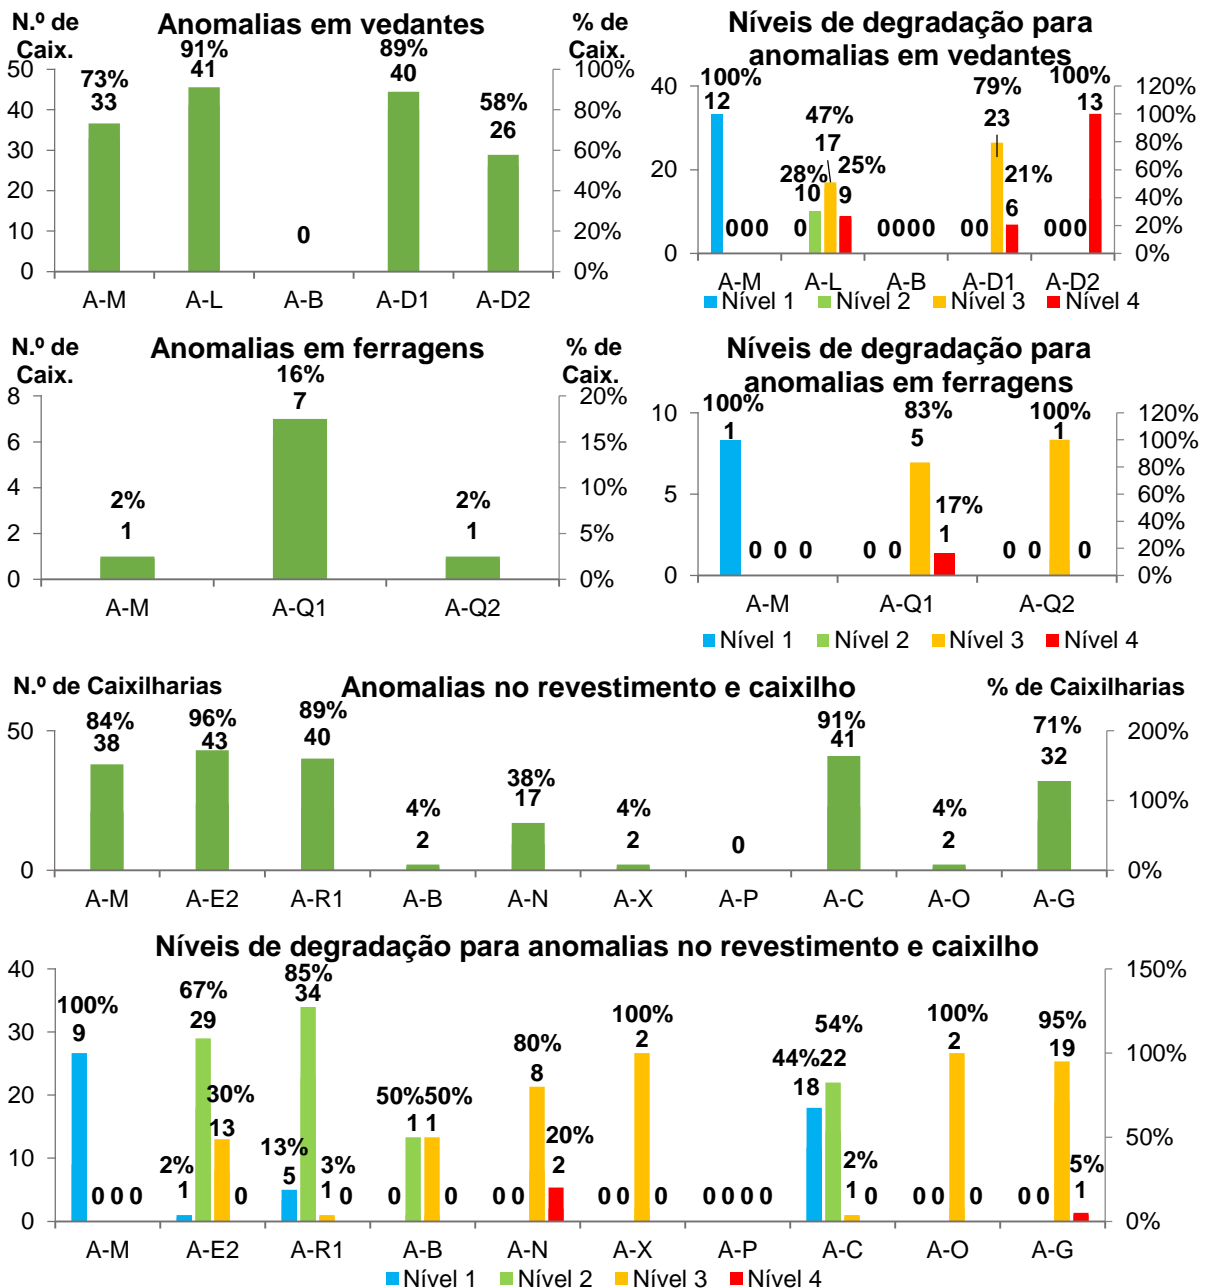
**Figura 3.32 - Distribuição da amostra analisada relativamente às anomalias detectados segundo os diferentes grupos de anomalias e níveis de degradação (madeira)**

No que concerne às anomalias em vedantes, é de salientar a elevada manifestação de anomalias que envolvem a degradação grave dos vedantes, ou seja, da massa de vidraceiro, sendo contabilizados um total de 40 casos (89%) de anomalias que envolvem o seu desprendimento ou descontinuidade (A-D1) e ainda 26 casos (58%) da sua ausência (A-D2). A elevada degradação observada na massa de vidraceiro pode ter

origem na sua reduzida durabilidade quando comparada com a borracha de EPDM, ou ainda na ausência da manutenção necessária ao bom funcionamento da caixilharia de madeira, que necessita de acções mais frequentes quando comparada com a de alumínio ou PVC. São de notar os 41 casos (91%) de deterioração do revestimento da massa de vidraceiro, facilitando a acção dos agentes agressivos sobre a massa de vidraceiro e, conseqüentemente, acelerando a sua degradação. Associado às anomalias descritas, e como seria de esperar, é visível a existência de valores elevados para os níveis de degradação, tendo sido analisado um total de 28 casos de anomalias na massa de vidraceiro com nível 4 de degradação.

Nas anomalias em ferragens, é de destacar a corrosão / degradação dos mecanismos como a anomalia mais frequente, tendo sido registados 7 casos, dos quais 5 foram classificados com nível 3 de degradação e um com nível 4. No que concerne às anomalias do revestimento e material do caixilho, é de destacar o elevado número de anomalias analisadas relacionadas com o revestimento, sendo as anomalias mais recorrentes a alteração da cor do revestimento (A-E2), a fissuração / ponteados do revestimento (A-R1) e o destacamento do revestimento (A-C). A existência e propagação destas anomalias permite o desenvolvimento de anomalias no material do caixilho como o envelhecimento da madeira (A-N), tendo sido registados 17 ocorrências da anomalia, sendo 8 classificadas com o nível 3 de degradação e duas com o nível 4 de degradação. Foram também registados 32 casos de folgas e/ou fretas (A-G), dos quais 19 apresentam o nível de degradação 3 e um o nível de degradação 4. Por fim, é de referir a baixa ocorrência registada de anomalias relativas ao ataque de xilófagos, fungos de podridão e colonização biológica, dos quais foram apenas identificados 2 casos de ataques de xilófagos e de colonização biológica.

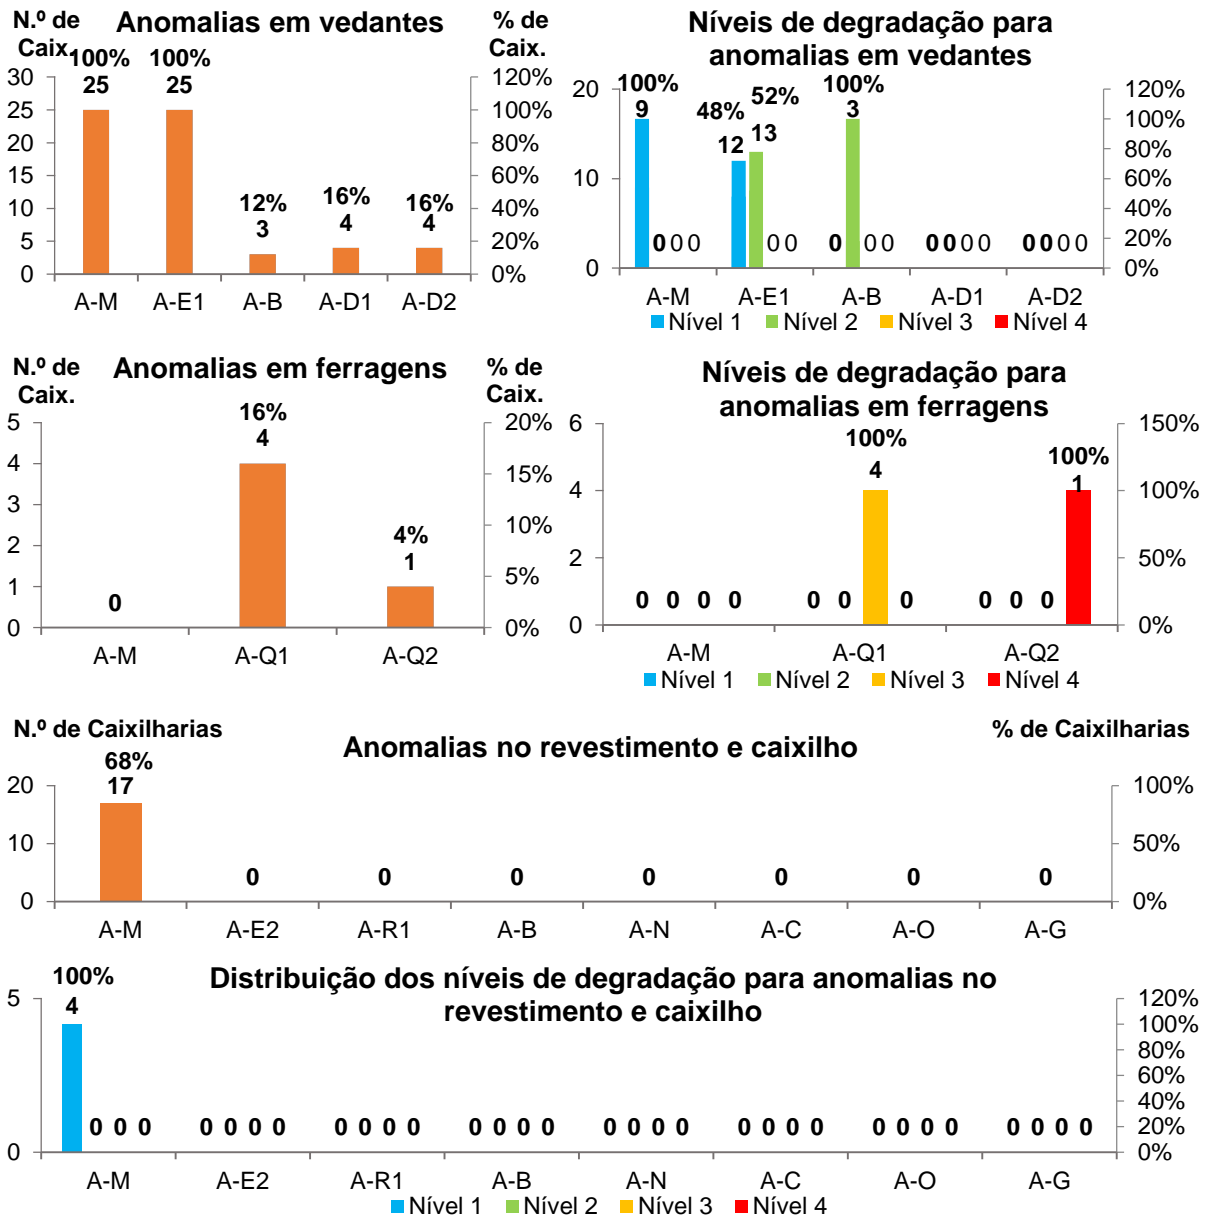
**Figura 3.36 - Distribuição da amostra analisada relativamente às anomalias detectados pelos diferentes grupos de anomalias e níveis de degradação (PVC)**

No grupo das anomalias em vedantes, é possível verificar a acumulação de sujidade (A-M) e a alteração da cor/deterioração superficial do vedante (A-E1), como as anomalias mais recorrentes nas caixilharias analisadas. Estas anomalias são superficiais, ou seja, não afectam directamente o desempenho da caixilharia,

algo que é possível observar pela elevada incidência de anomalias de nível 1 e 2 de degradação. Foram ainda detectados 3 casos de colonização biológica (A-B), associados ao nível 2 de degradação. Por fim, é importante referir 4 casos detectados com ausência dos cordões de estanqueidade, os quais não se refletem em níveis de degradação elevados. Este fenómeno pode ser explicado pelo facto de se tratarem de anomalias muito pouco extensas e que, por isso, não resultam em falhas de estanqueidade. Contudo, podem mais tarde vir a desenvolver-se e a resultar na perda de desempenho da caixilharia.

No que concerne às anomalias em ferragens, é de destacar os 4 casos de corrosão/degradação dos mecanismos, que foram identificados em caixilharias na zona da Mealhada, que provavelmente são resultado da humedificação da caixilharia devido ao alto gradiente térmico entre o interior e exterior do edifício (hotel). Foi ainda identificado um caso de um mecanismo partido numa porta de varanda.

Nas anomalias referentes ao revestimento e material da caixilharia, não foram identificadas anomalias além da acumulação de sujidade em 17 casos.

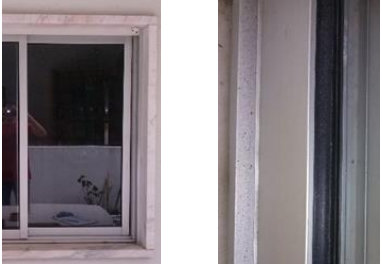
6% de acumulação de sujidade nos vedantes 14% de alteração da cor do vedante 2% de colonização biológica do vedante 12% de desprendimento dos vedantes 13% de acumulação de sujidade no caixilho 50% de corrosão dos mecanismos	267	22% Nível 3	124	10% Nível 2

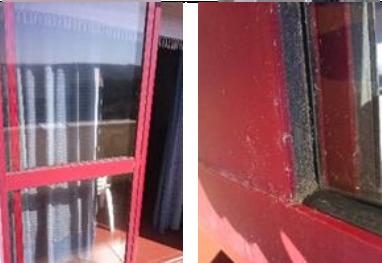
22% de acumulação de sujidade nos vedantes 33% de degradação superficial dos vedantes 21% de acumulação de sujidade no caixilho 58% de alteração da cor do revestimento 50% de corrosão dos mecanismos	431	36% Nível 3	104	9% Nível 1
