**Base de dados de durabilidade e anomalias de estruturas
de betão: registos em diversas exposições ambientais**

Dissertação para obtenção do Grau de Mestre em

Engenharia Civil

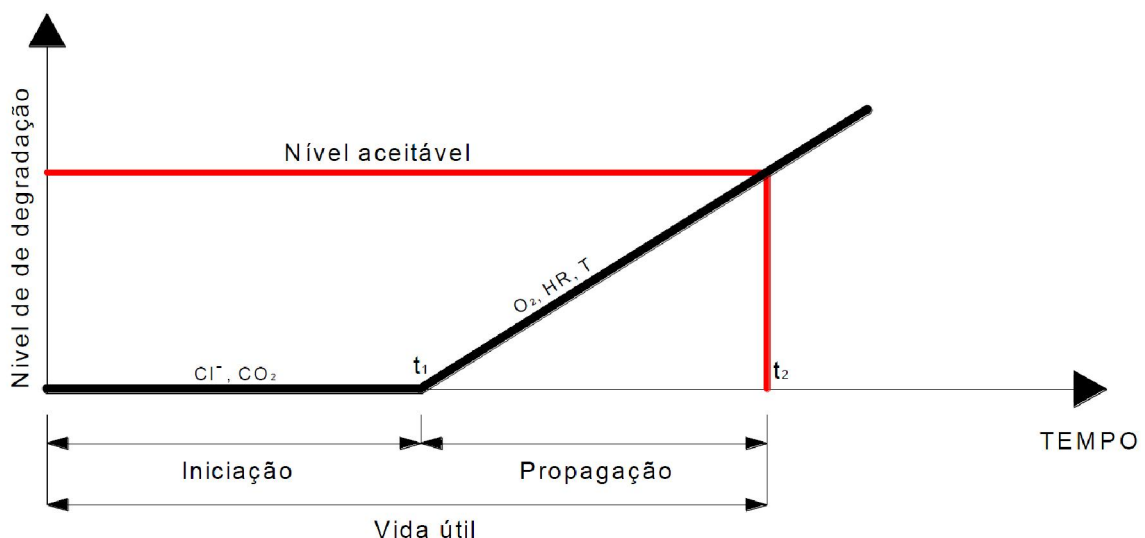
Figura 2: Modelo para a degradação do betão sob ação da carbonatação e cloretos (TUUTTI (1982)).

Em 1982, Tuutti propôs um modelo simplificado qualitativo de previsão de vida útil, considerando a degradação por corrosão (ver Figura 2). O período de iniciação (t_1) corresponde ao intervalo de tempo ao fim do qual as armaduras perdem parte significativa da proteção conferida pelo betão, quer seja por carbonatação, cloretos ou outros. O período de propagação (t_2) decorre após o período de iniciação e até que a corrosão assuma um nível de degradação inaceitável.

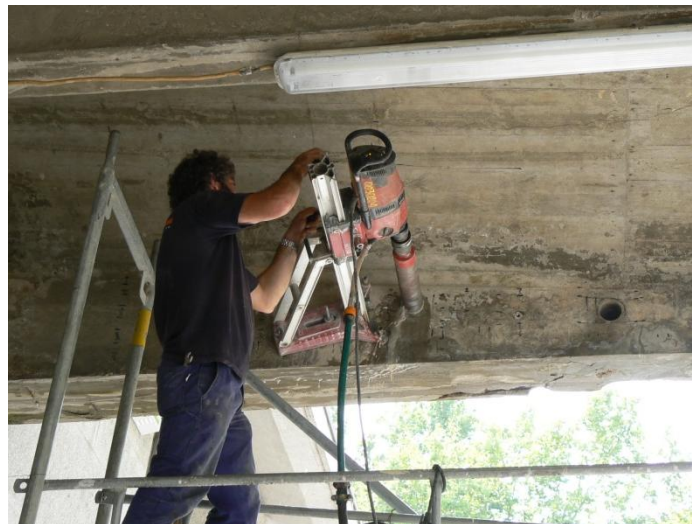
Figura 9: Exemplo de execução de carotagem.

Com recurso a uma caroteadora, são extraídas carotes de betão da estrutura, de acordo com um criterioso plano de inspeção previamente realizado (ver Figura 9).

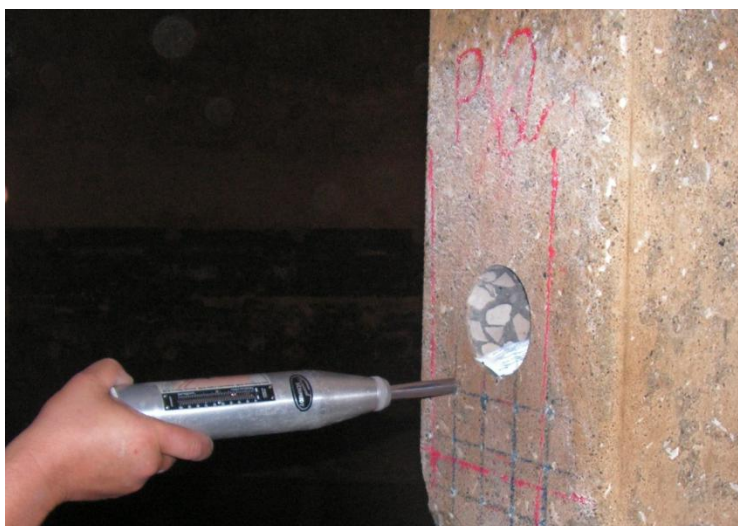
Figura 10: Ensaio esclerométrico.

O ensaio esclerométrico, utilizando o esclerómetro de Schmidt, tem como objetivo avaliar a dureza superficial do betão. A sua principal finalidade é estabelecer uma correlação da referida dureza superficial do betão com a resistência à compressão uniaxial obtida em ensaios laboratoriais nas mesmas zonas de ensaio. O ensaio baseia-se nas Normas BS 1881: Part 202: 1986 e, a mais atualizada, EN 12504-2: 2001 (ver Figura 10).

Durante cada ensaio é projetada uma peça metálica contra uma superfície de betão, através de uma mola, sendo medido o seu ressalto na escala do martelo/esclerómetro, correspondendo uma leitura a cada impacto.

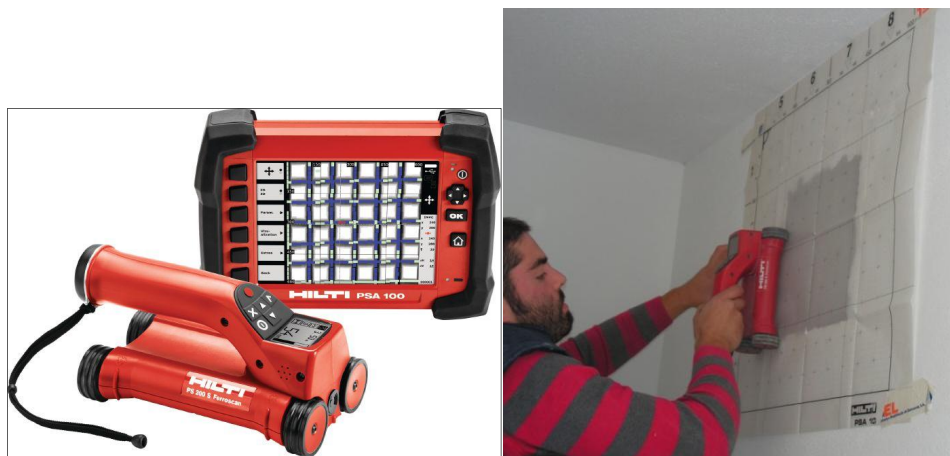
Figuras 11a e 11b: Pacómetro para detecção de armaduras: equipamento e exemplo de utilização.

A detecção e identificação das armaduras são realizadas preferencialmente por métodos não destrutivos, nomeadamente através do uso de um detetor de armaduras, pacómetro, o qual utiliza o princípio da indução magnética (ver Figuras 11a e 11b).

O método baseia-se no seguinte: o detetor gera um campo eletromagnético e a perturbação produzida neste campo pela presença de cada varão de aço das armaduras no betão armado é registada e indicada pelo equipamento, detetando assim a sua localização e dimensões. Estes ensaios permitem determinar espaçamentos e recobrimentos das armaduras da zona em estudo.

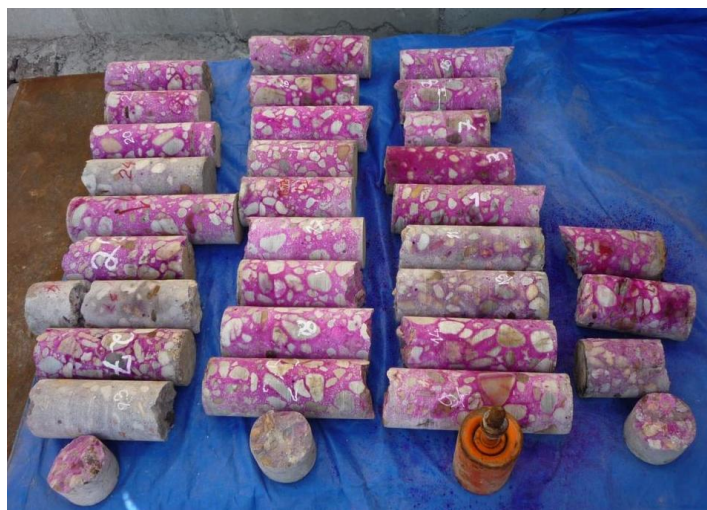
Figura 12b: Carotes de betão após aplicação de fenolftaleína.

A zona carbonatada apresenta-se incolor e a não carbonatada apresenta uma coloração violeta, sendo a profundidade de carbonatação medida na transição de uma zona para a outra, utilizando uma régua graduada em mm (ver Figuras 12a e 12b). A profundidade de carbonatação é, portanto, determinada pela distância da linha que separa a zona onde se deu reação (violeta) da zona onde não houve reação (incolor) até à superfície exterior da peça, medida na perpendicular à mesma. A fenolftaleína é um indicador ácido-base com intervalo de viragem entre pH de 8.2 a 9.8, variando a sua tonalidade de incolor (ácido) a violeta (base).

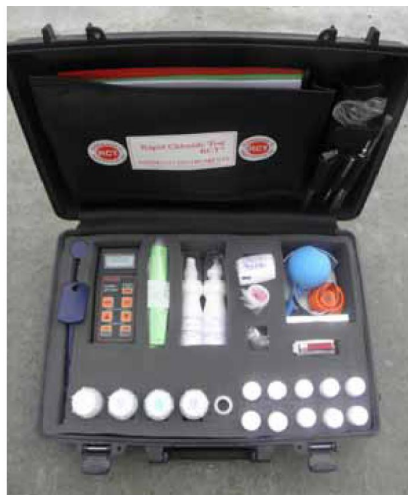
Figura 13: Conjunto de elementos para realização do Teste Rápido de Cloretos no betão.

Após a recolha, cada amostra deverá ser guardada e fechada em saquetas, devidamente identificadas, para posterior ensaio. Cada amostra de pó do betão é depois dissolvida numa solução ácida normalizada, que permite extrair os iões cloretos da amostra para a solução (ver Figura 13).

Com o auxílio de um elétrodo específico de cloretos, mede-se o potencial da amostra, o qual é comparado com os potenciais de soluções de referência, cujo teor em cloretos é conhecido. Esta comparação permite determinar o teor de cloretos na amostra de betão dissolvida na solução ácida.

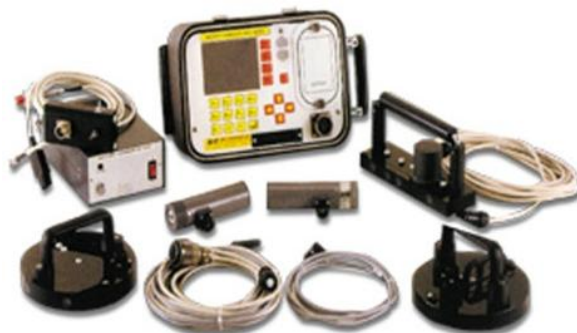
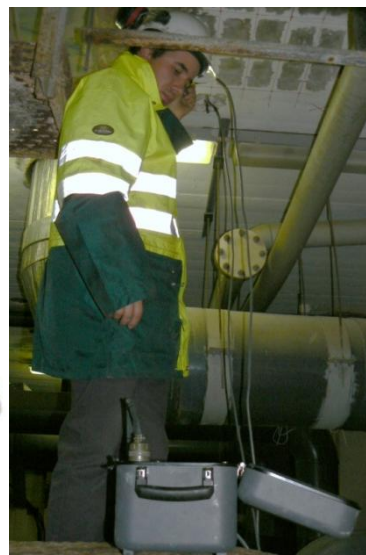
Figuras 15a e 15b: Equipamento de ensaios eletroquímicos e exemplo de utilização.

O equipamento permite efetuar ensaios eletroquímicos em estruturas de betão armado (ver Figuras 15a, 15b, 16a e 16b). Estes ensaios e medições permitem elaborar mapas de potencial e de resistividade, e efetuar ensaios de velocidade de corrosão em pontos de maior risco de corrosão, tendo em conta o potencial e a resistividade lidos nos respetivos mapas.

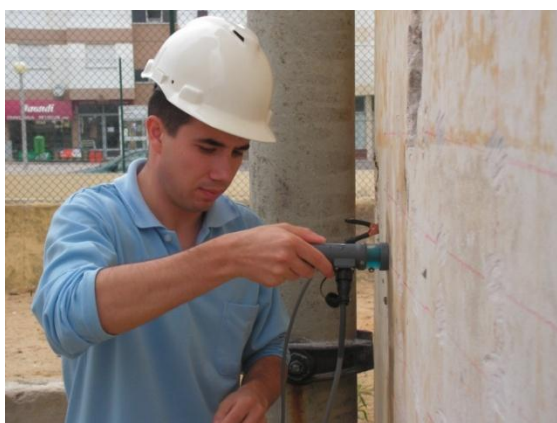
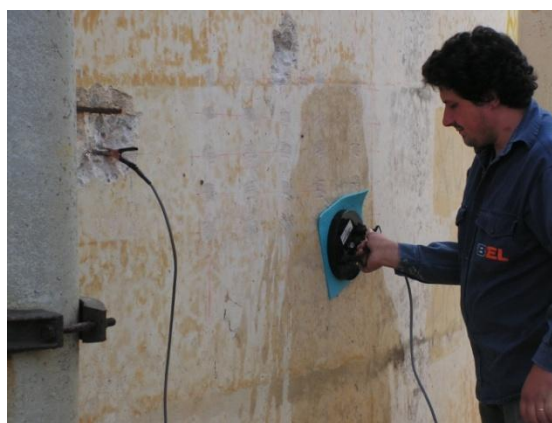
Figuras 16a e 16b: Equipamento de ensaios eletroquímicos e exemplos de utilização.

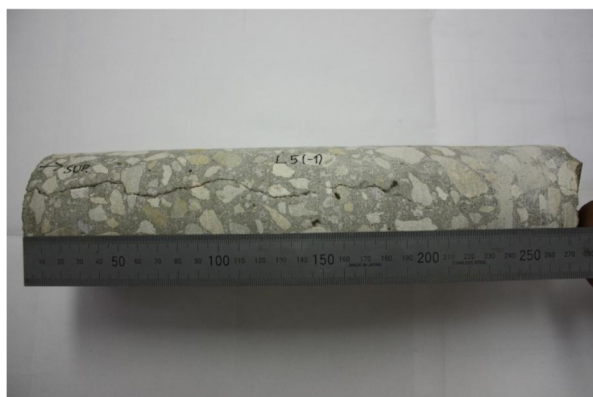
Figura 17: Exemplo de carote extraída para avaliação de fenda.

Com o objetivo de observar e avaliar as fendas existentes em determinados elementos estruturais de betão, pode optar-se pela extração de carotes de betão que as atravessem (ver Figura 17).

As carotes extraídas têm correntemente cerca de 50 mm de diâmetro e são centradas na fenda, permitindo avaliar a sua atitude em profundidade, registando-se a variação da abertura da fenda ao longo da profundidade da espessura do elemento de betão.

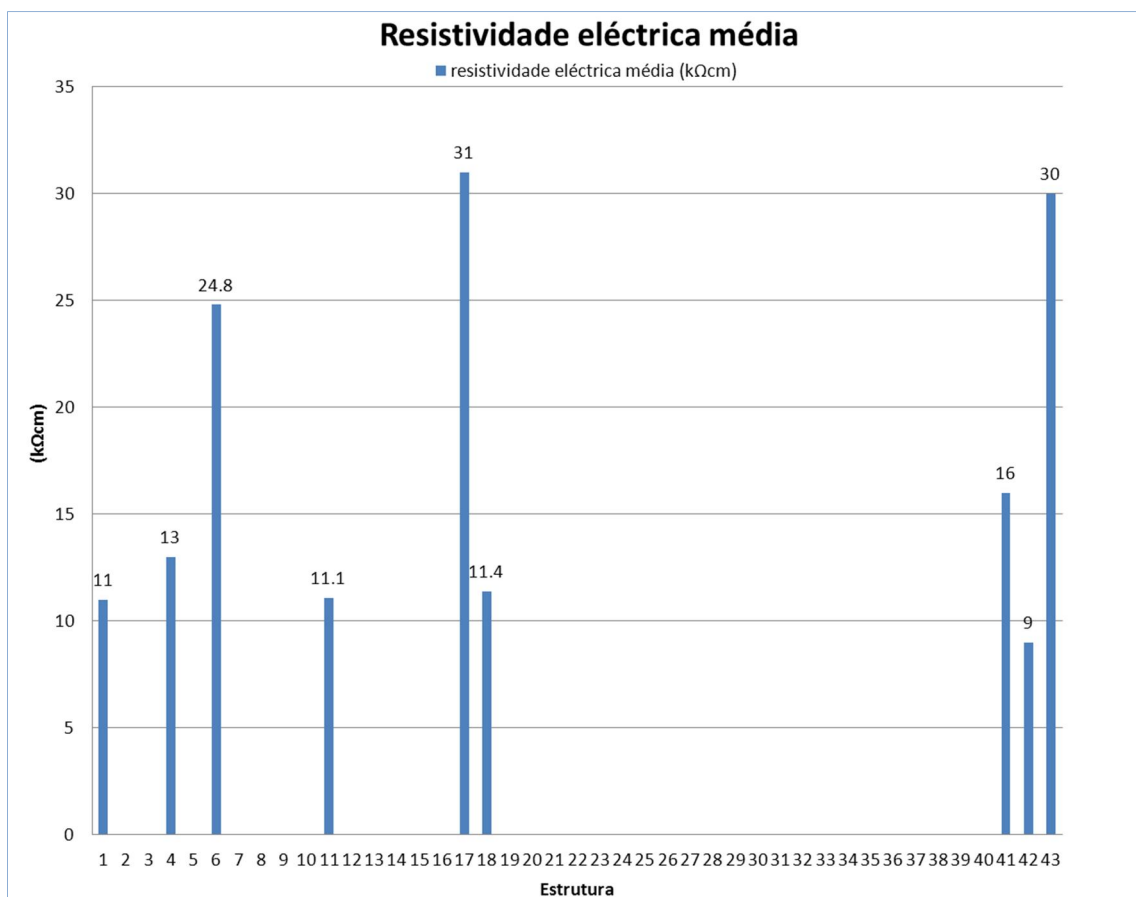
Figura 26: Gráfico da Resistividade Elétrica do Betão - BD Geral.

No total de 43 estruturas registadas na Base de Dados, apenas 9 possuem registo de resultados de ensaios de determinação da resistividade elétrica do betão (ver Figura 26).

Os valores médios mais elevados apresentam-se nas Estruturas nº 6 (um Cais), nº 17 (uma Ponte-Cais) e nº 43 (um Reservatório), respetivamente com 24.8, 31 e 30 kΩcm, indicando um baixo índice de corrosão possível, ou seja, indiciando fraca suscetibilidade para a ocorrência de corrosão significativa nas armaduras.

Os restantes valores médios variam de 9 a 16 kΩcm, sendo indicadores de um médio índice de corrosão possível, mais baixo ou mais elevado consoante o caso.

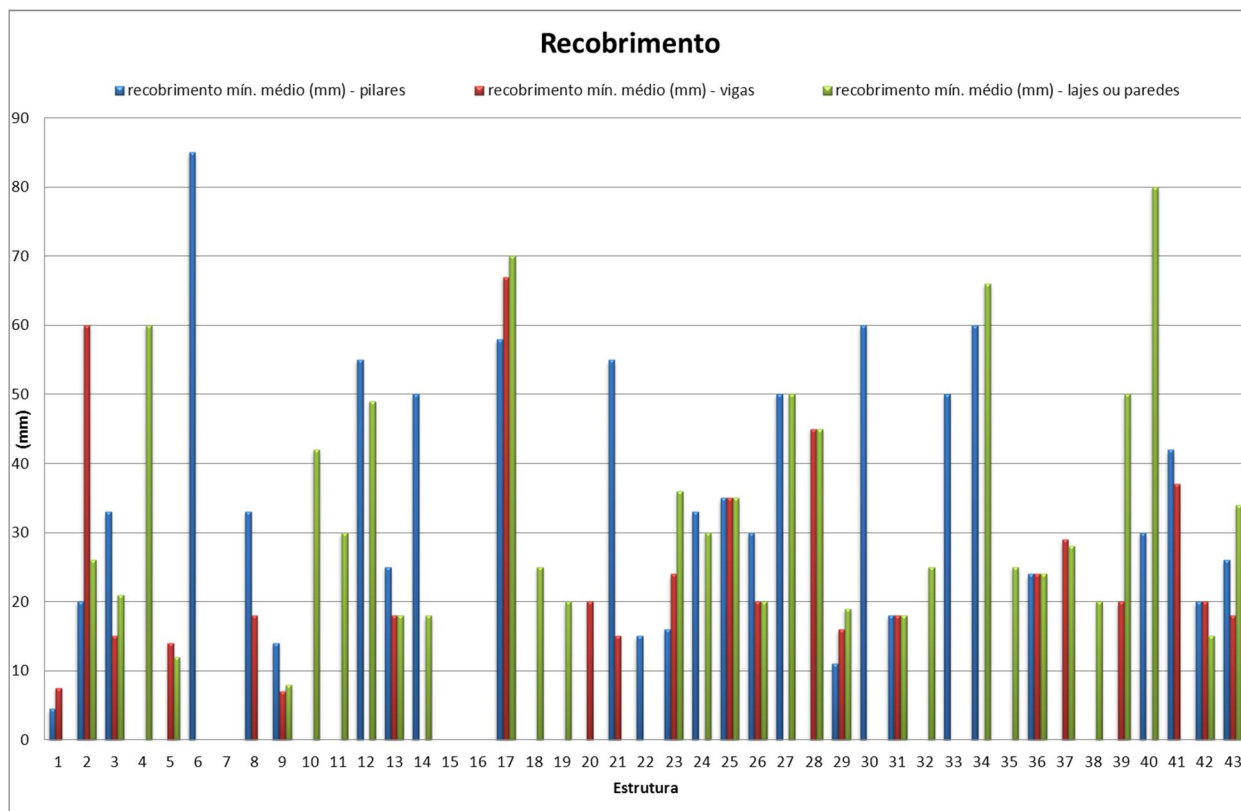
Figura 27: Gráfico do Recobrimento das Armaduras - BD Geral.

Analisando o conjunto total dos valores médios, não nulos, da espessura do recobrimento mínimo das armaduras no betão (média dos valores mínimos do recobrimento em cada zona de ensaio), em mm, registados para cada um dos principais elementos estruturais (pilares, vigas, lajes ou paredes), pode verificar-se o seguinte (ver Figura 27):

- A maior parte dos recobrimentos apresentam uma espessura inferior ou igual a 30 mm;
- As espessuras máximas de recobrimento mínimo, nesta amostragem, variam dos 50 aos 85 mm, ocorrendo principalmente em pilares e lajes ou paredes, consoante o caso;
- O valor máximo do recobrimento mínimo detetado em pilares das estruturas inspecionadas é de 85 mm, na Estrutura nº 6, um Cais;
- O valor máximo do recobrimento mínimo detetado em vigas é de 60 e 67 mm, nas Estruturas nº 2 e nº 17, respetivamente, duas Pontes-Cais;
- O valor máximo do recobrimento mínimo detetado em lajes e paredes é de 80 mm, na Estrutura nº 40, um Edifício de uma Indústria.

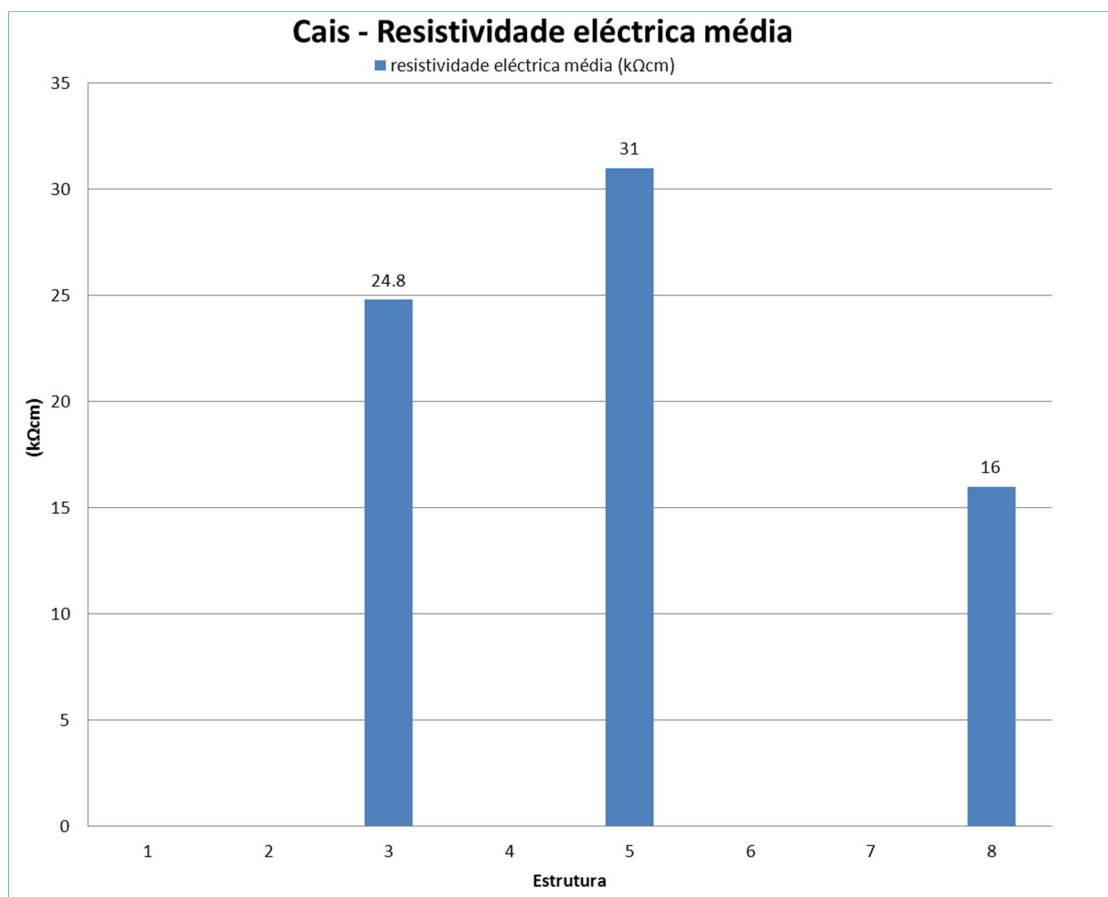
Figura 40: Gráfico da Resistividade Elétrica do Betão - BD p/ Cais e Pontes-Cais.

Dos 8 Cais e Pontes-Cais registados nesta Base de Dados Parcial, apenas três têm registo de resultados de ensaios de determinação da resistividade elétrica do betão (ver Figura 40), nomeadamente: a Ponte-Cais nº 5 (Estrutura nº 17), em Moçambique, e o Cais nº 3, (Estrutura nº 6), em Portugal, com os valores médios mais elevados de 31 e de 24.8 kΩcm, respetivamente, indicando um baixo índice de corrosão possível; e a Ponte-Cais nº 8 (Estrutura nº 41), no Funchal, com 16 kΩcm, indicador de um médio índice de corrosão possível.

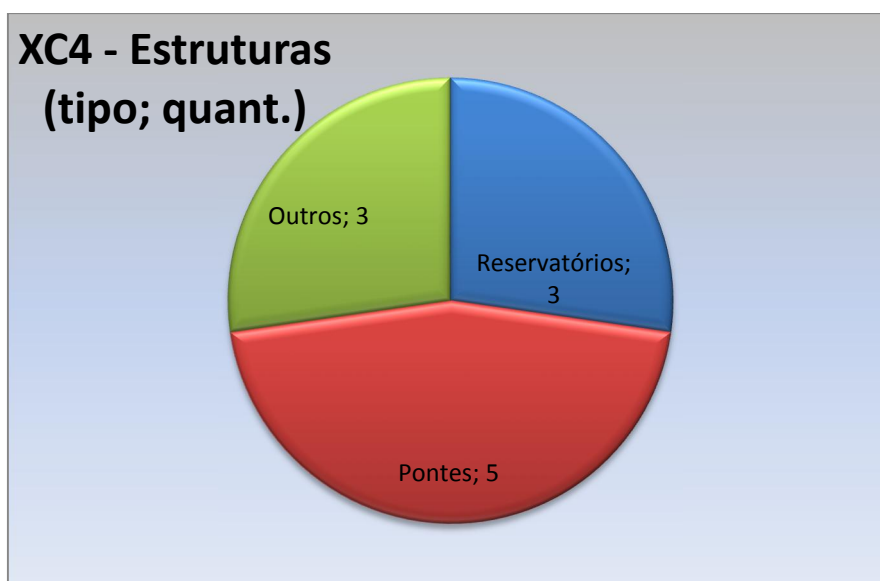
A Base de Dados Parcial de Durabilidade e Anomalias de Estruturas de Betão em Classe de Exposição Ambiental XC4, reúne 11 Estruturas, na sua maioria Pontes e Reservatórios (ver Figura 62).

Figura 62: Gráfico do Tipo de Estruturas - BD p/ XC4.
