O Sismo de 1980

Transformações na Tipologia Habitacional de Angra do Heroísmo

Dissertação para obtenção do Grau de Mestre em

Arquitetura

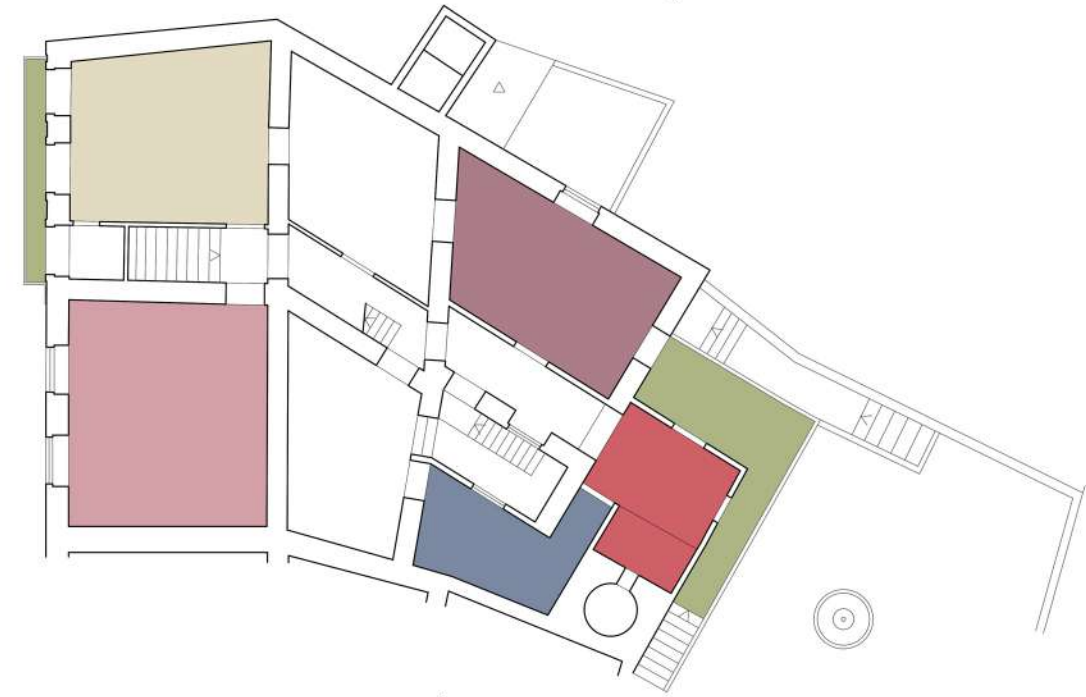
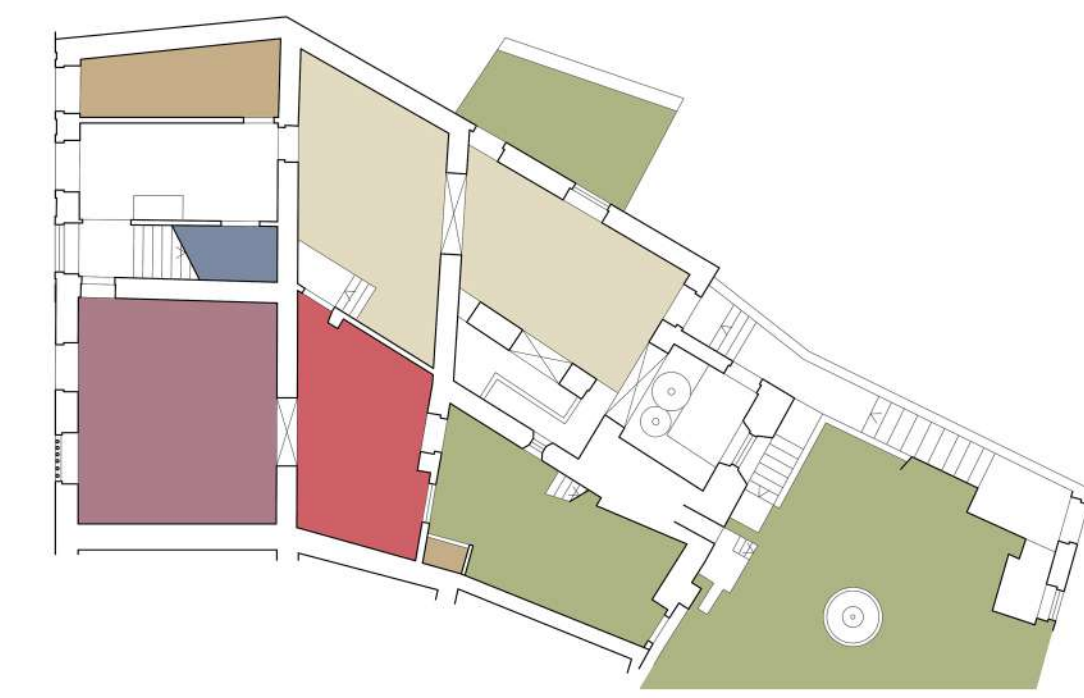
Figura 1 – Organização espacial esquemática do edifício na Rua da Garoupinha 29–33 nas diferentes épocas 01

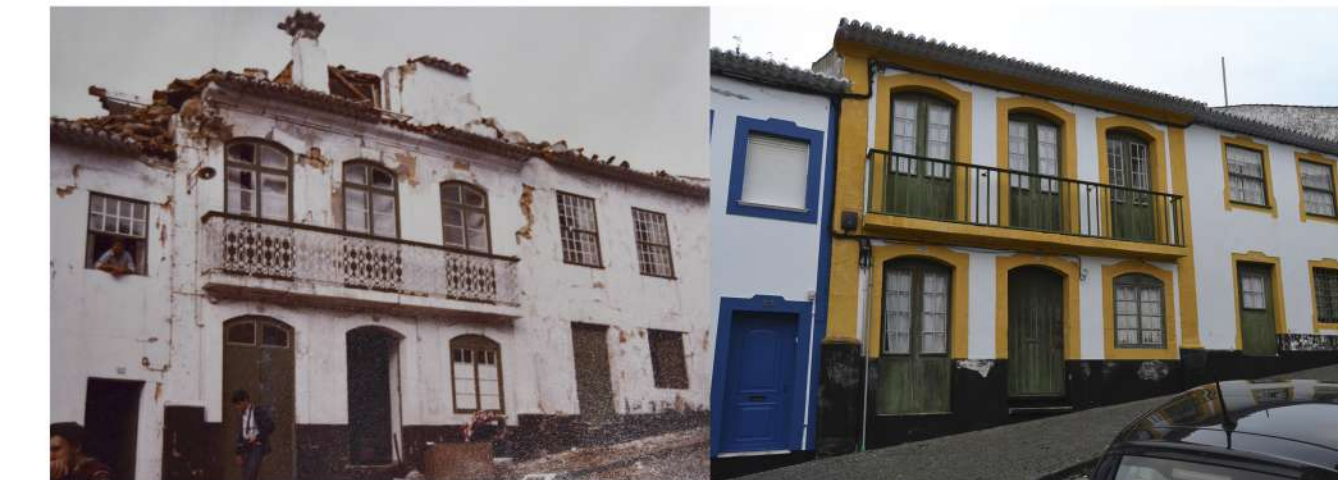
Figura 2 – Edifício na Rua da Garoupinha 29–33. À esquerda, fotografia da fachada no início de 1980 (ficha 878 da Inventariação do Património Arquitectónico, DGPU). À direita, fotografia da fachada em 2019 (Miguel Jarroca).

Figura 2 – Edifício na Rua da Garoupinha 29–33. À esquerda, fotografia da fachada no início de 1980 (ficha 878 da Inventariação do Património Arquitectónico, DGPU). À direita, fotografia da fachada em 2019 (Miguel Jarroca) 01

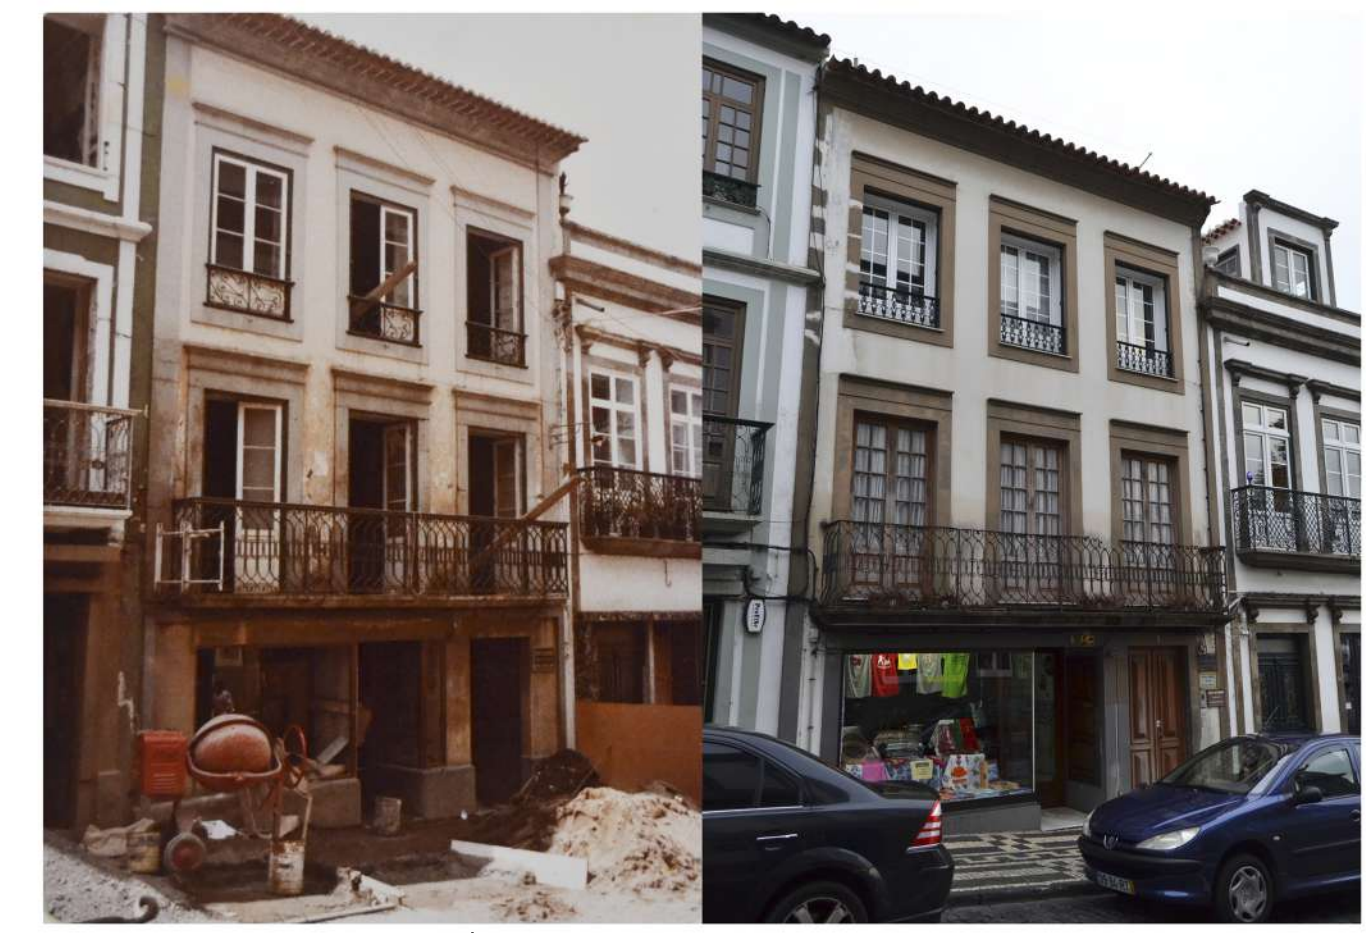
Figura 4 – Edifício na Rua do Galo 6, 8. À esquerda, fotografia da fachada no início de 1980 (ficha 540 da Inventariação do Património Arquitectónico, DGPU). À direita, fotografia da fachada em 2019 (Miguel Jarroca).

Figura 4 – Edifício na Rua do Galo 6, 8. À esquerda, fotografia da fachada no início de 1980 (ficha 540 da Inventariação do Património Arquitectónico, DGPU). À direita, fotografia da fachada em 2019 (Miguel Jarroca) 02

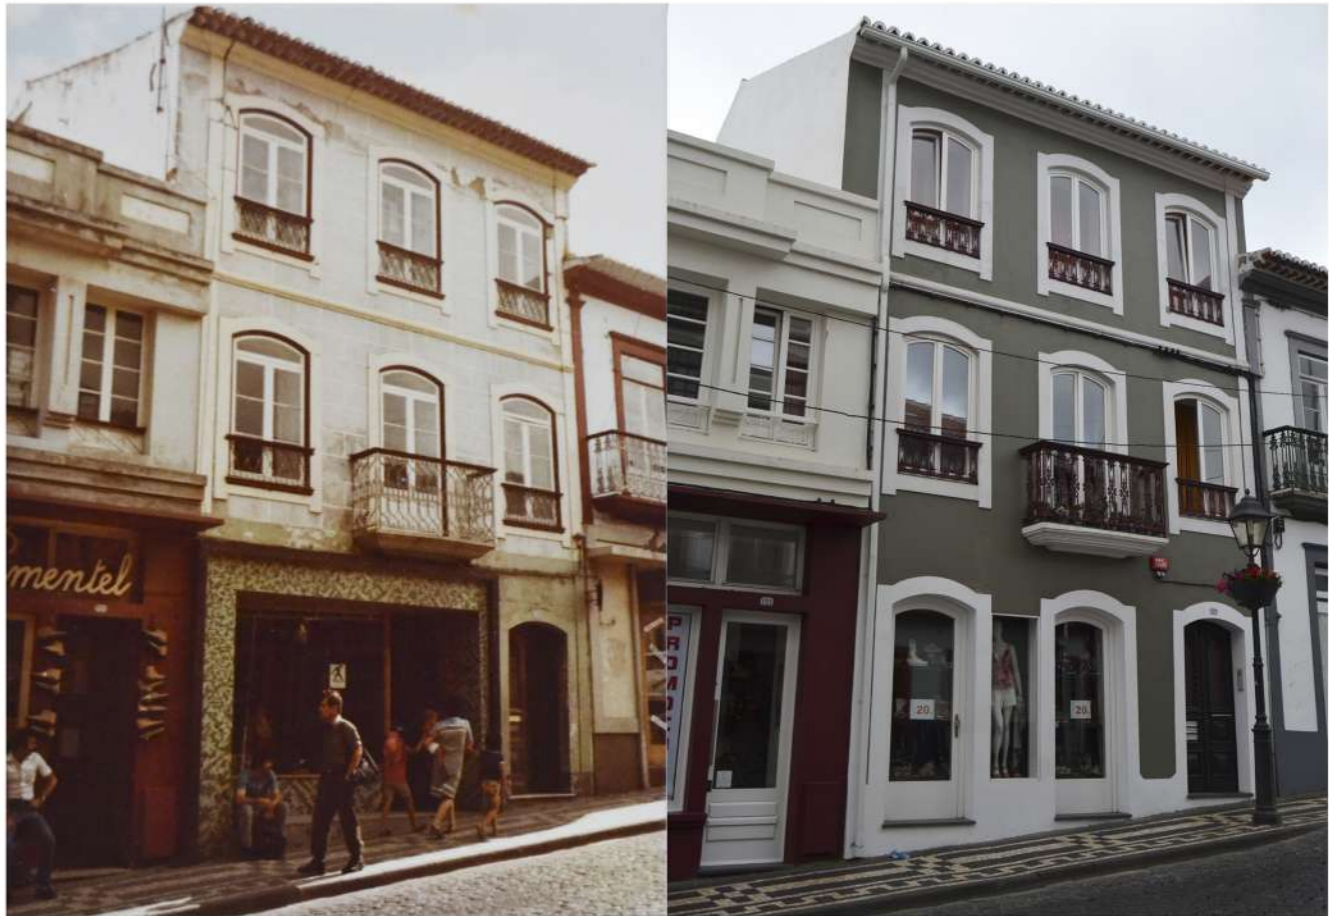
Figura 6 – Edifício na Rua da Sé 127. À esquerda, fotografia da fachada no início de 1980 (ficha 336 da Inventariação do Património Arquitectónico, DGPU). À direita, fotografia da fachada em 2019 (Miguel Jarroca).

Figura 6 – Edifício na Rua da Sé 127. À esquerda, fotografia da fachada no início de 1980 (ficha 336 da Inventariação do Património Arquitectónico, DGPU). À direita, fotografia da fachada em 2019 (Miguel Jarroca) 03

Em outubro de 2013 é elaborado um relatório de avaliação do risco estrutural do imóvel com o número de polícia 127²²⁹. Dado o estado do edifício, recomenda-se a evacuação do mesmo no prazo mais curto possível e a substituição total da sua estrutura interior. É referido que o estado dos pavimentos e cobertura pode agravar-se levando à ruína total ou parcial. A principal causa da deformação de pisos, tetos e escadas foi a podridão das madeiras devido à humidade causada pela entrada de águas pluviais no imóvel com o passar do tempo. À data deste relatório, os dois edifícios estavam devolutos, à exceção do r/c do edifício a poente, que estava ocupado por uma loja. Este teria uma estrutura “típica” de paredes resistentes de alvenaria de pedra, pavimento e cobertura em madeira, paredes divisórias em tabique e tetos de estuque. O edifício de menor porte, por ser moderno, já possuía estrutura em betão armado e não apresentava risco. Dado o estado de degradação dos imóveis nessa altura, possivelmente entre o sismo e 2013 não sofreram qualquer intervenção.

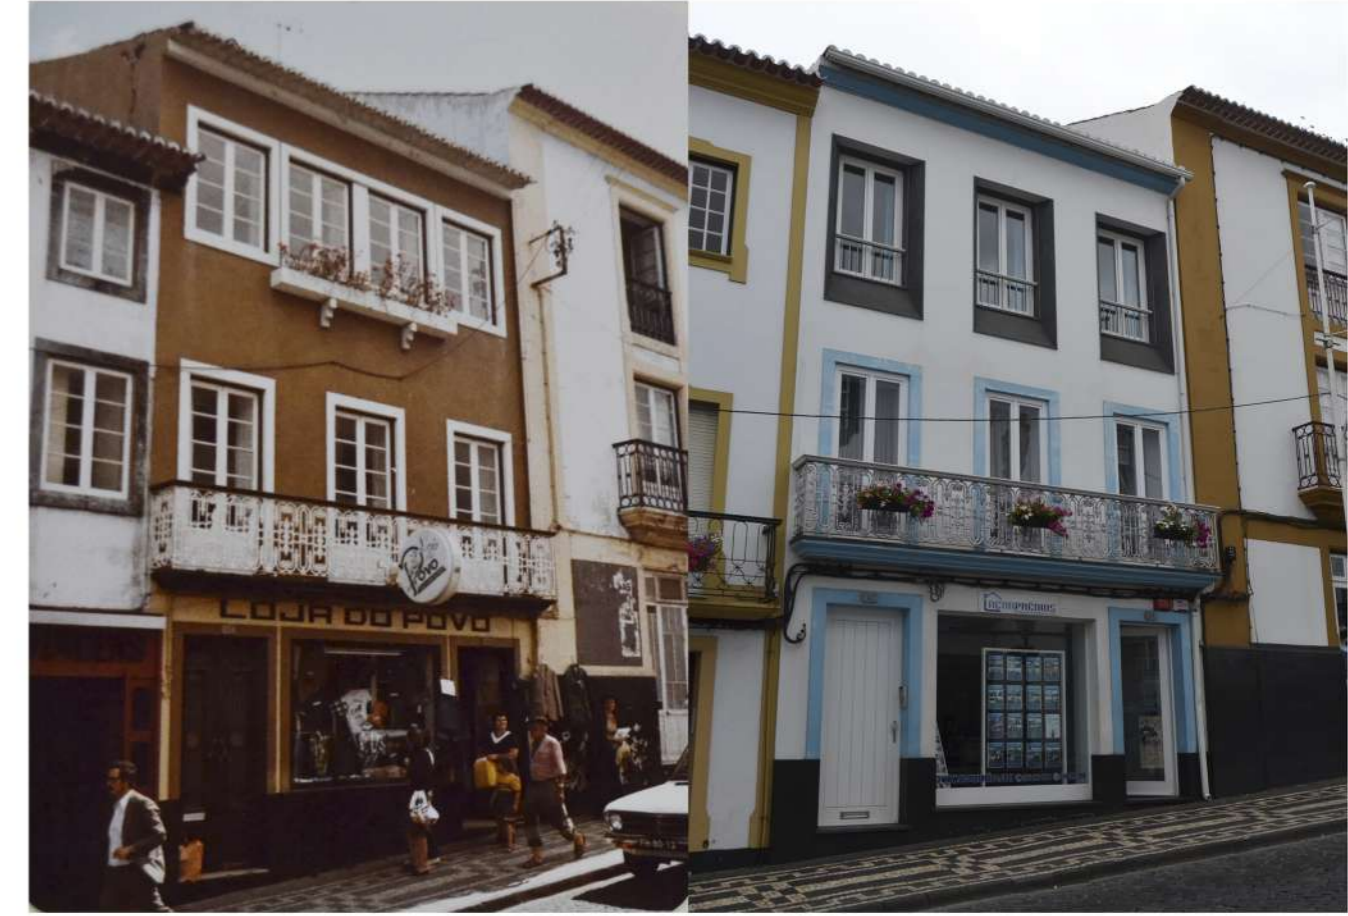
Figura 8 – Edifício na Rua da Sé 157, 159. À esquerda, fotografia da fachada no início de 1980 (ficha 273 da Inventariação do Património Arquitectónico, DGPU). À direita, fotografia da fachada em 2019 (Miguel Jarroca).

Figura 8 – Edifício na Rua da Sé 157, 159. À esquerda, fotografia da fachada no início de 1980 (ficha 273 da Inventariação do Património Arquitectónico, DGPU). À direita, fotografia da fachada em 2019 (Miguel Jarroca) 04

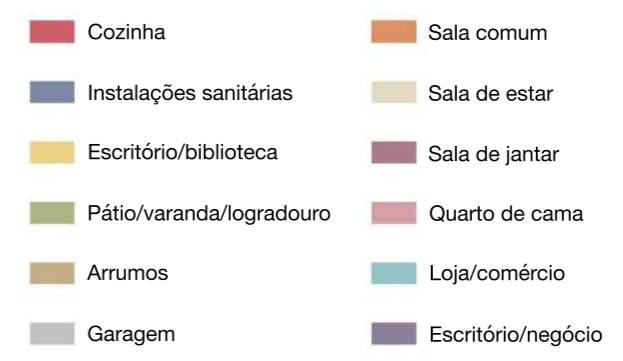
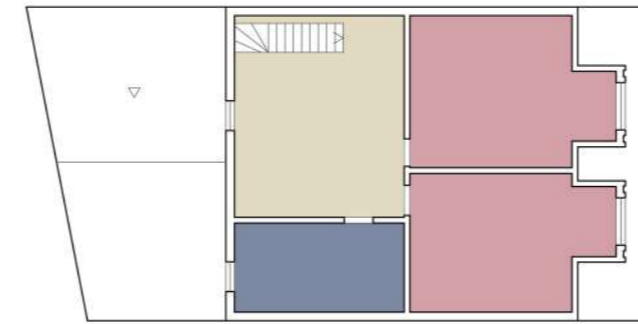
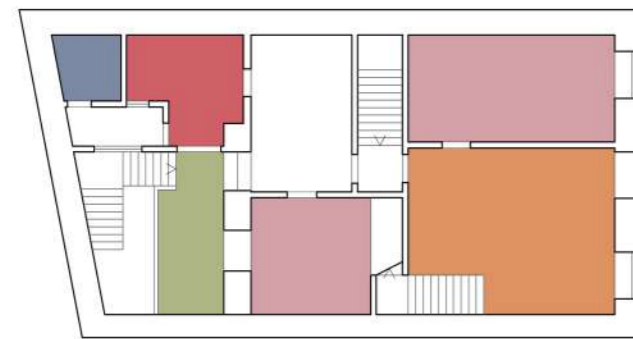
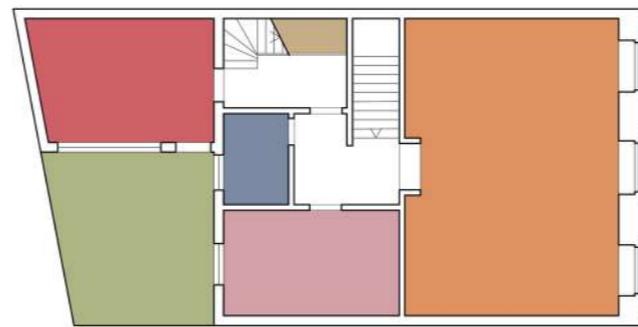
Edifício na Rua da Sé 157, 159

Figura 7 – Organização espacial esquemática do edifício na Rua da Sé 157, 159 nas diferentes épocas.

Figura 7 – Organização espacial esquemática do edifício na Rua da Sé 157, 159 nas diferentes épocas 04

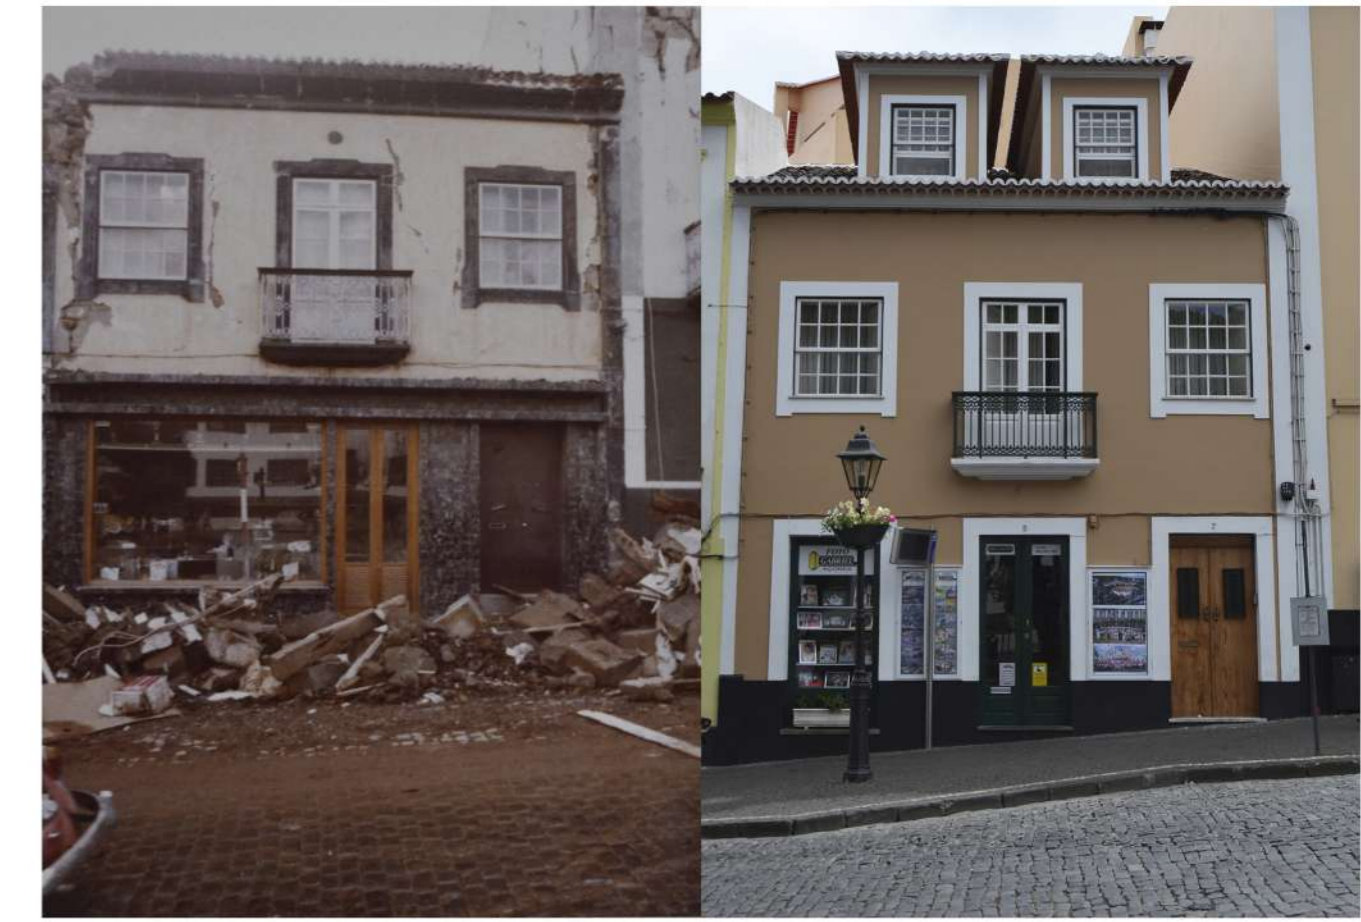
Figura 10 – Edifício no Alto das Covas 5, 7. À esquerda, fotografia da fachada no início de 1980 (ficha 169 da Inventariação do Património Arquitectónico, DGPU). À direita, fotografia da fachada em 2019 (Miguel Jarroca).

Figura 10 – Edifício no Alto das Covas 5, 7. À esquerda, fotografia da fachada no início de 1980 (ficha 169 da Inventariação do Património Arquitectónico, DGPU). À direita, fotografia da fachada em 2019 (Miguel Jarroca) 05

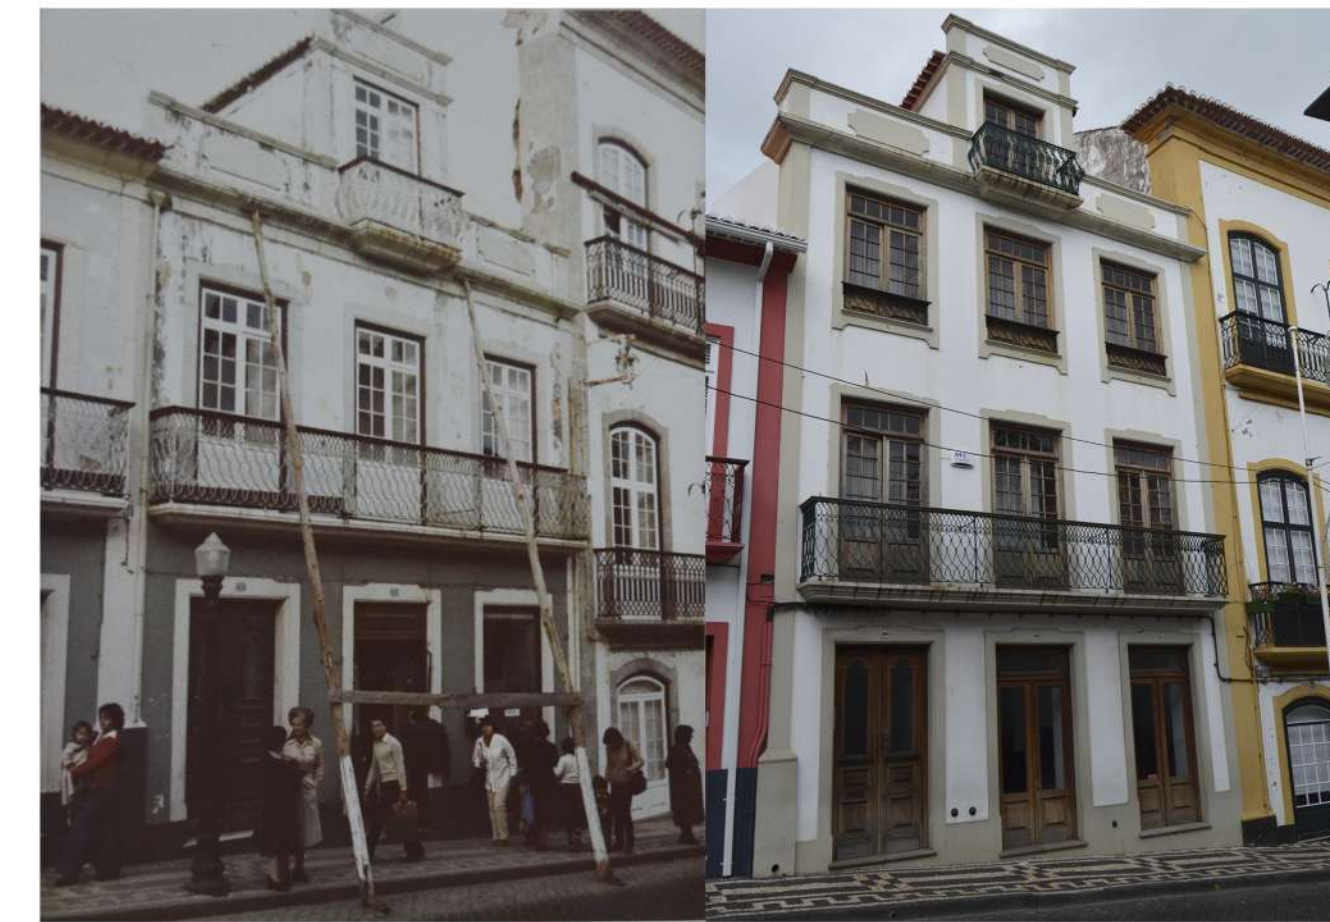
Figura 12 – Edifício na Rua da Sé 164, 166, 168. À esquerda, fotografia da fachada no início de 1980 (ficha 1125 da Inventariação do Património Arquitectónico, DGPU). À direita, fotografia da fachada em 2019 (Miguel Jarroca).

Figura 12 – Edifício na Rua da Sé 164, 166, 168. À esquerda, fotografia da fachada no início de 1980 (ficha 1125 da Inventariação do Património Arquitectónico, DGPU). À direita, fotografia da fachada em 2019 (Miguel Jarroca) 06

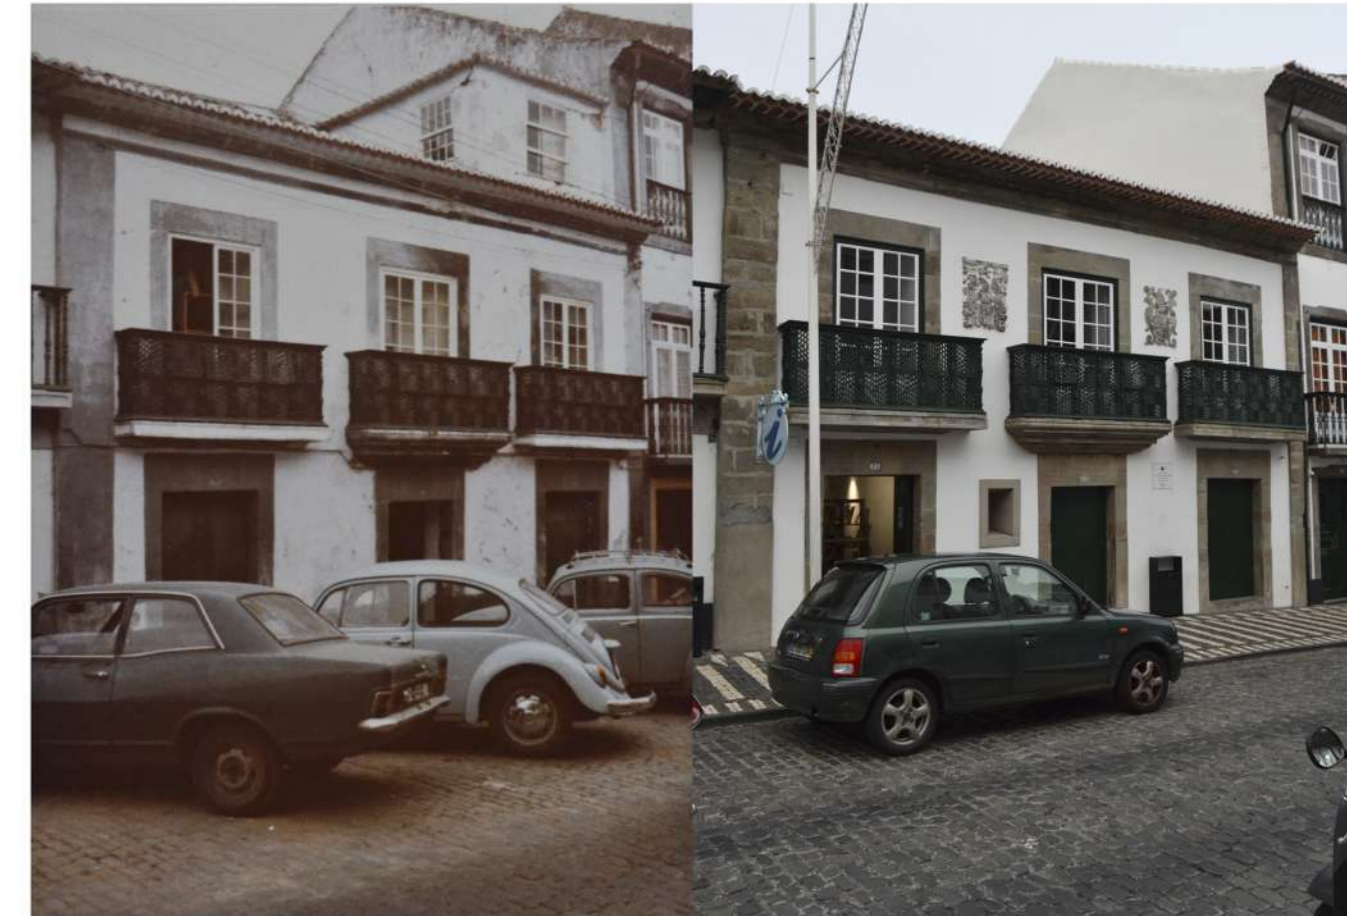
Figura 14 – Edifício na Rua Direita 70, 72, 74. À esquerda, fotografia da fachada no início de 1980 (ficha 548 da Inventariação do Património Arquitectónico, DGPU). À direita, fotografia da fachada em 2019 (Miguel Jarroca).

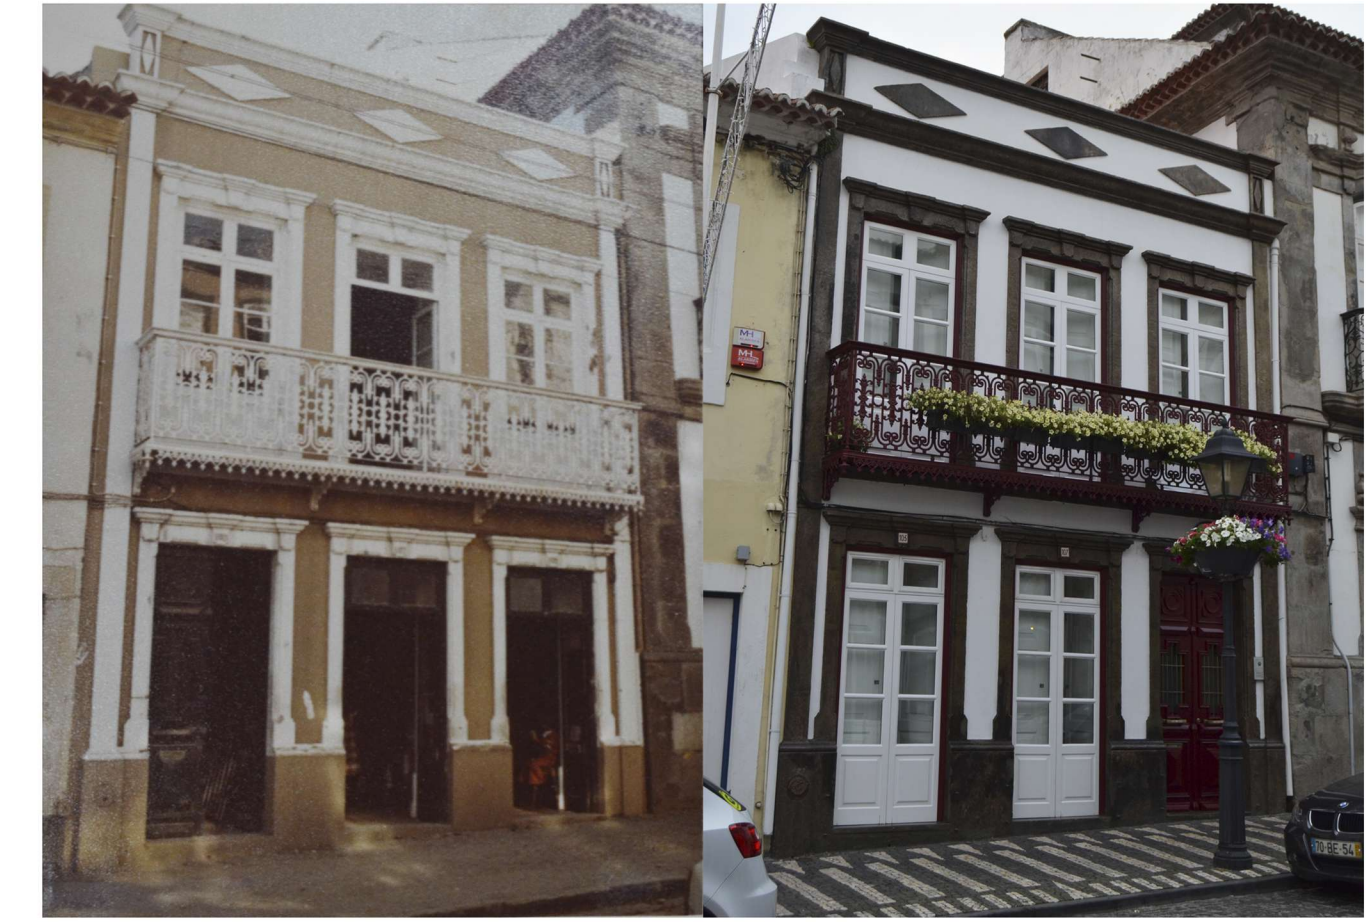
Figura 16 – Edifício na Rua Direita 105, 109. À esquerda, fotografia da fachada no início de 1980 (ficha 491 da Inventariação do Património Arquitectónico, DGPU). À direita, fotografia da fachada em 2019 (Miguel Jarroca).

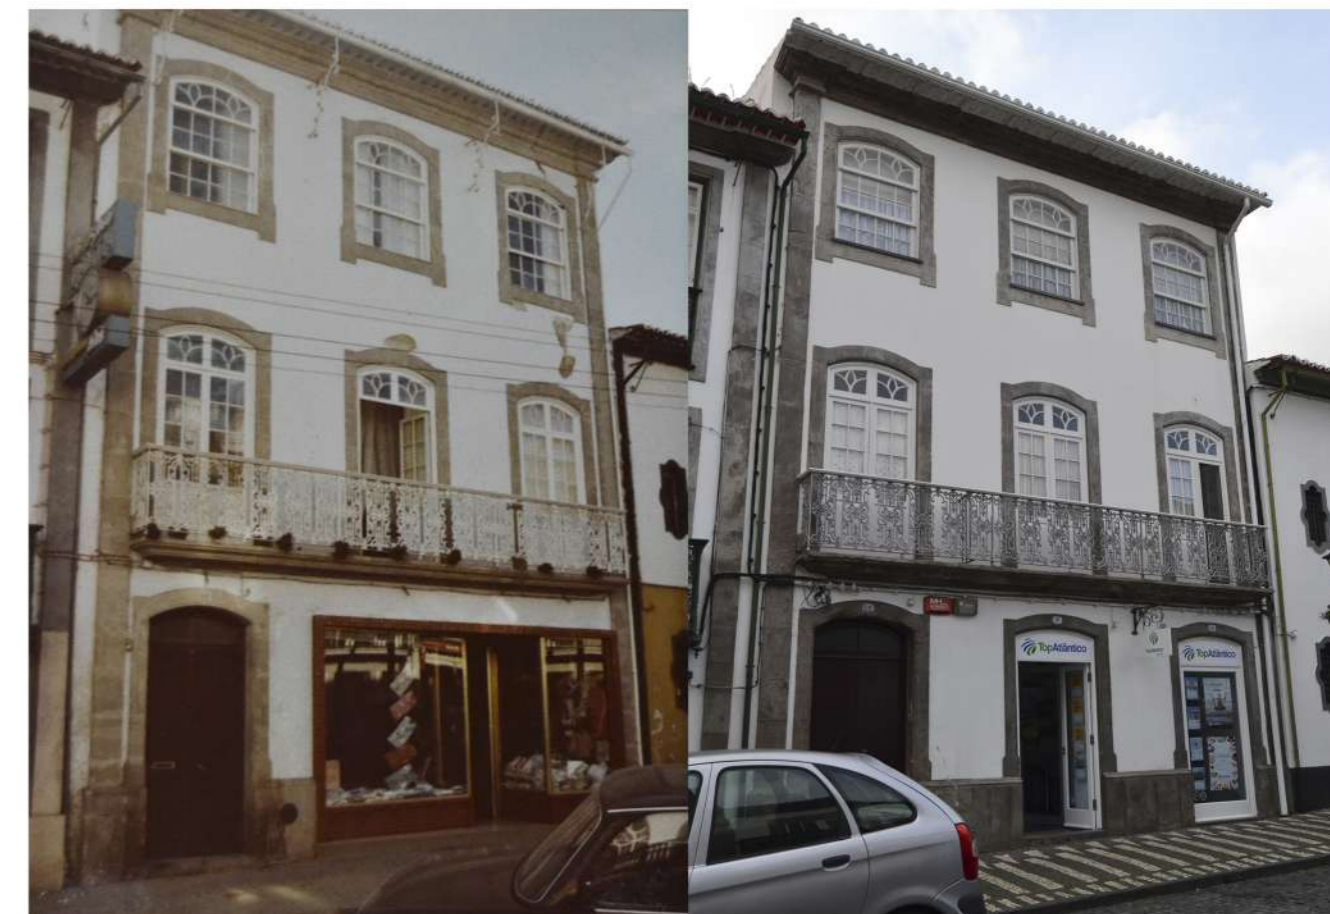
Figura 18 – Edifício na Rua Direita 89, 91. À esquerda, fotografia da fachada no início de 1980 (ficha 488 da Inventariação do Património Arquitectónico, DGPU). À direita, fotografia da fachada em 2019 (Miguel Jarroca).

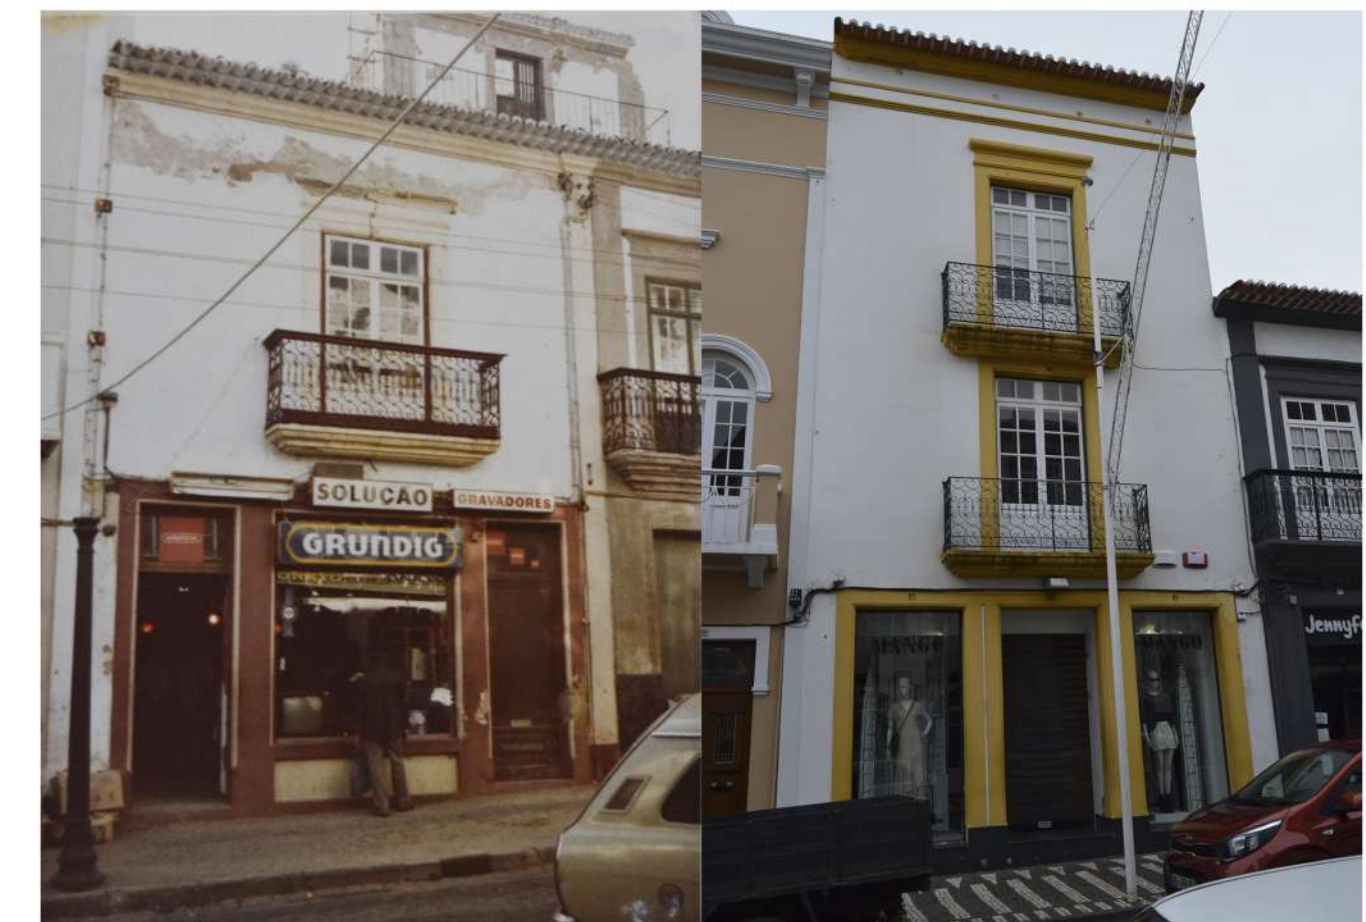
Figura 20 – Edifício na Rua Direita 57, 59, 61. À esquerda, fotografia da fachada no início de 1980 (ficha 484 da Inventariação do Património Arquitectónico, DGPU). À direita, fotografia da fachada em 2019 (Miguel Jarroca).

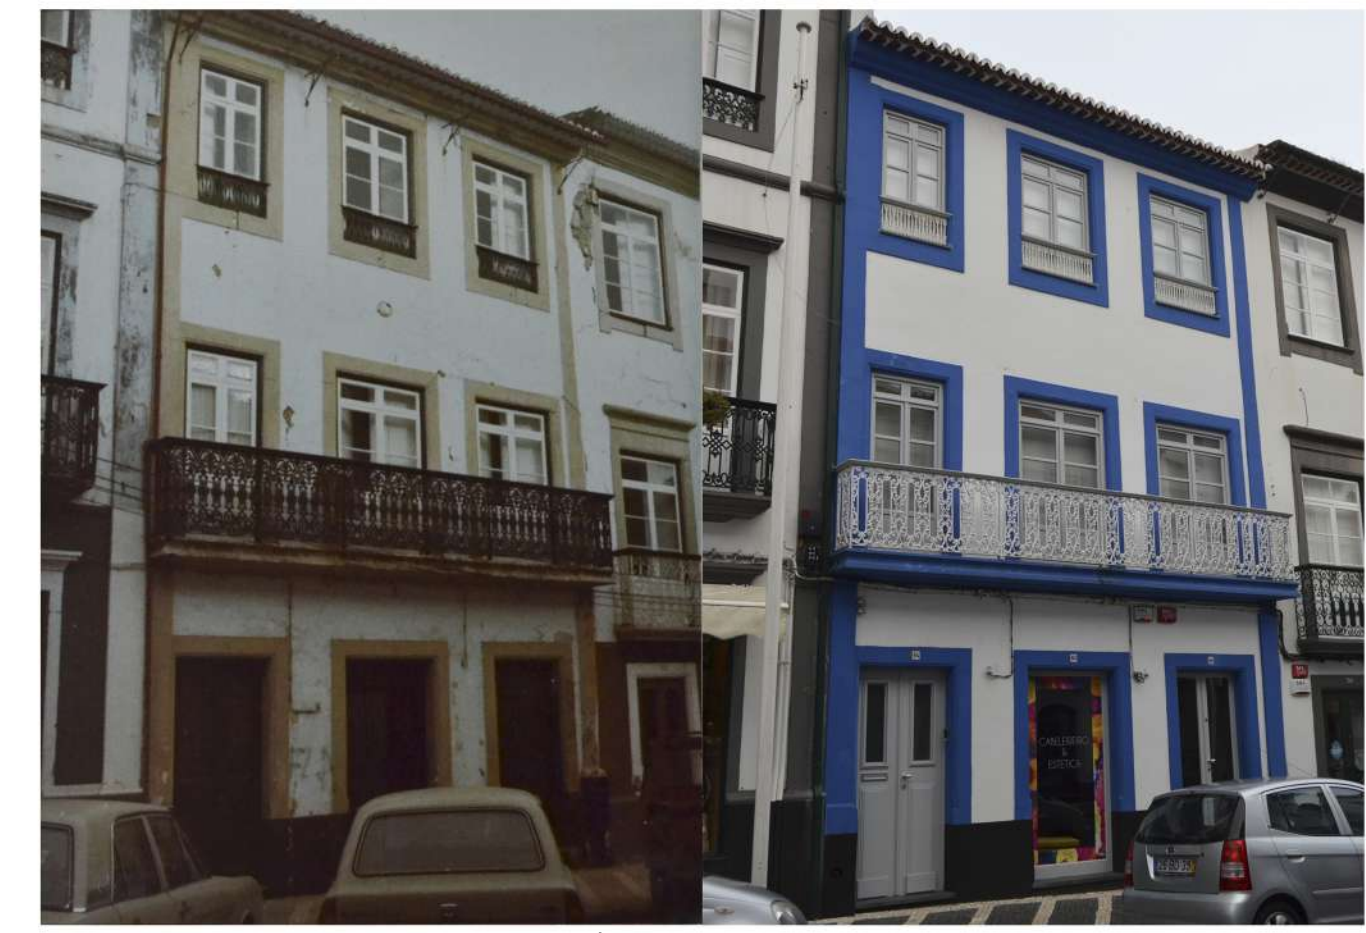
Figura 22 – Edifício na Rua de São João 80, 82, 84. À esquerda, fotografia da fachada no início de 1980 (ficha 508 da Inventariação do Património Arquitectónico, DGPU). À direita, fotografia da fachada em 2019 (Miguel Jarroca).

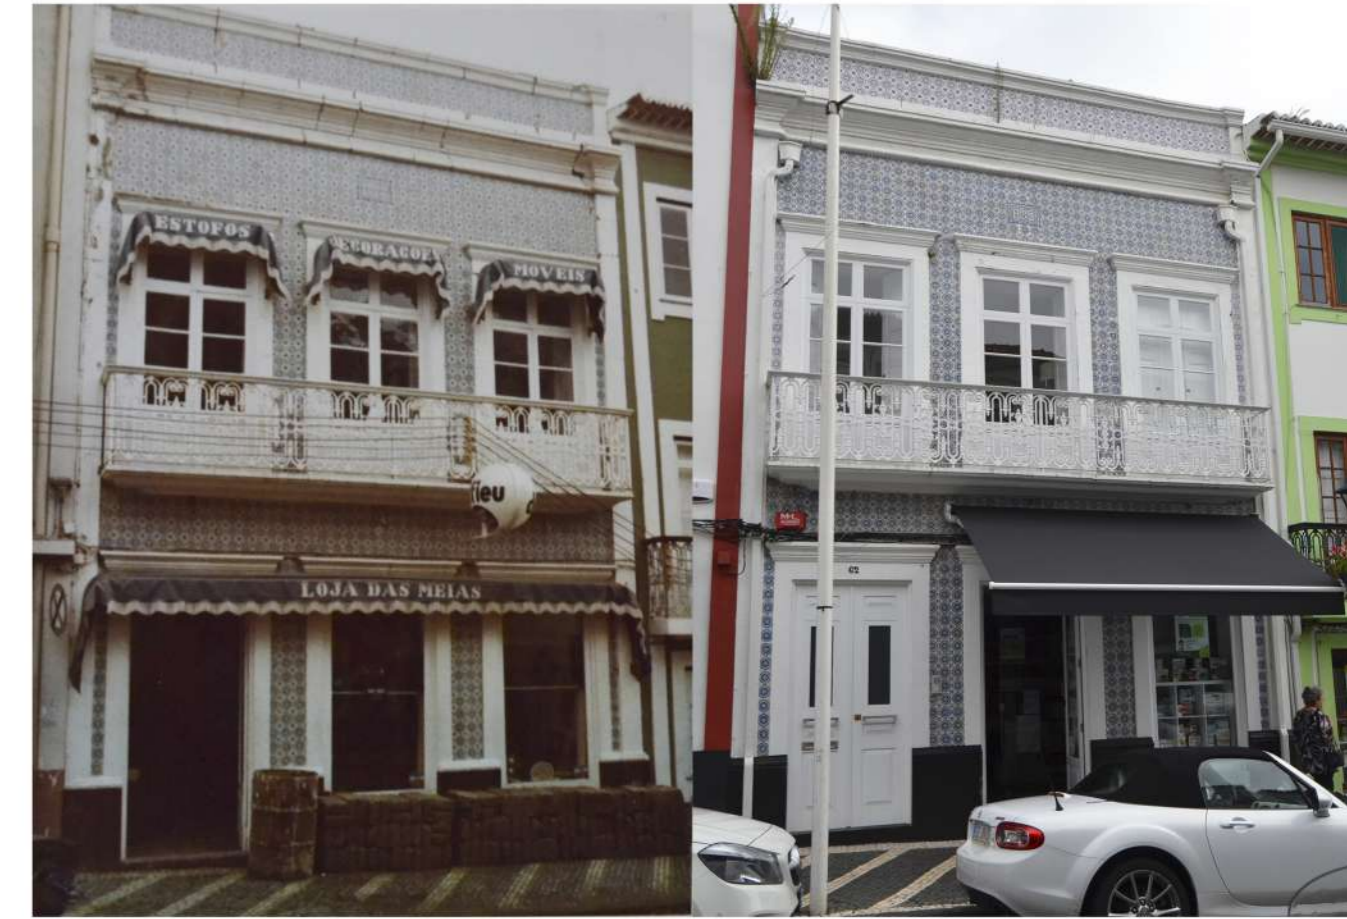
Figura 24 – Edifício na Rua de São João 58, 60, 62. À esquerda, fotografia da fachada no início de 1980 (ficha 504 da Inventariação do Património Arquitectónico, DGPU). À direita, fotografia da fachada em 2019 (Miguel Jarroca).

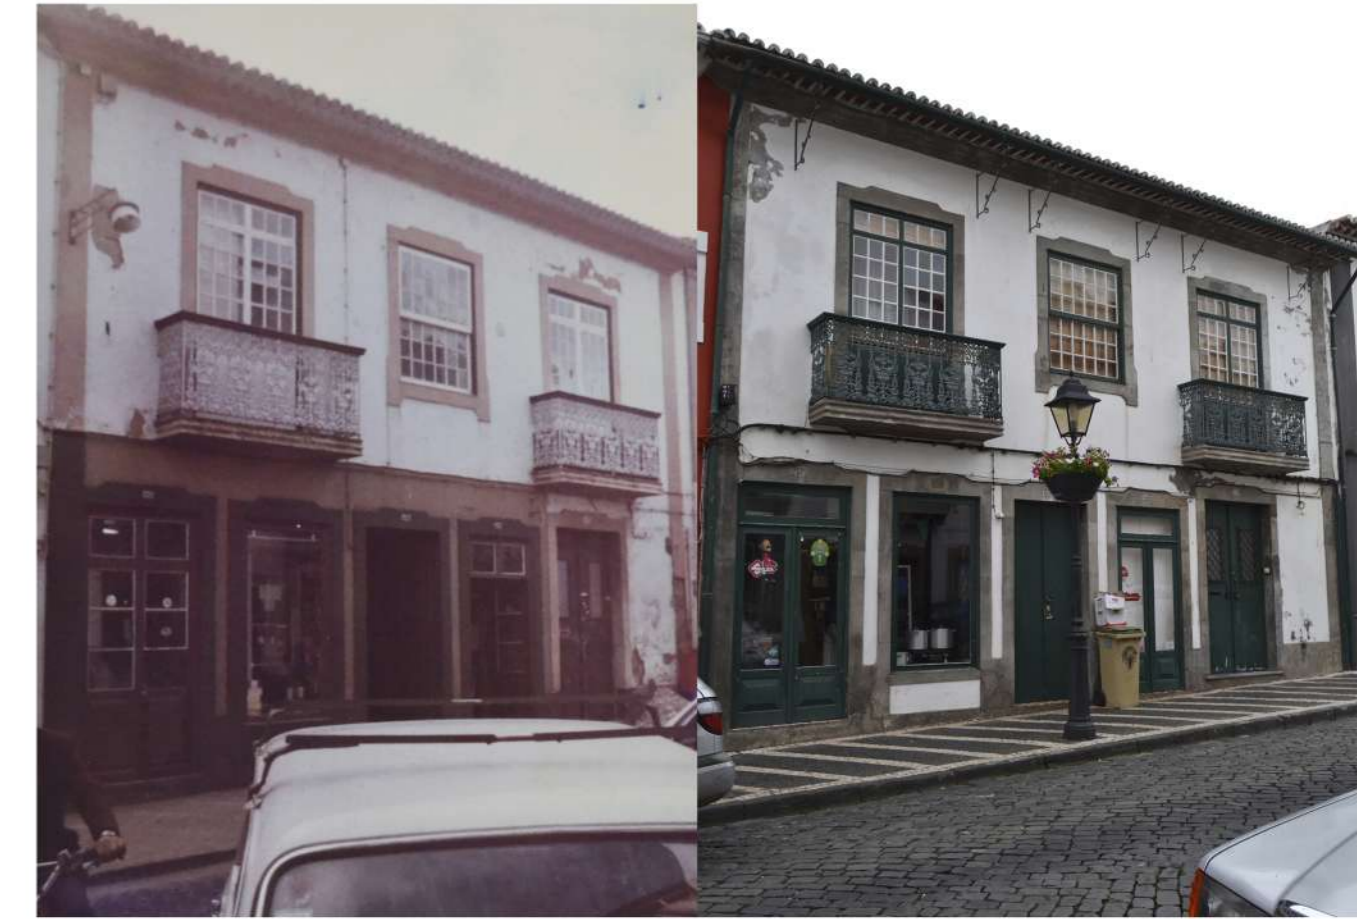
Figura 26 – Edifício na Rua de São João 121, 123, 125, 127. À esquerda, fotografia da fachada no início de 1980 (ficha 439 da Inventariação do Património Arquitectónico, DGPU). À direita, fotografia da fachada em 2019 (Miguel Jarroca).

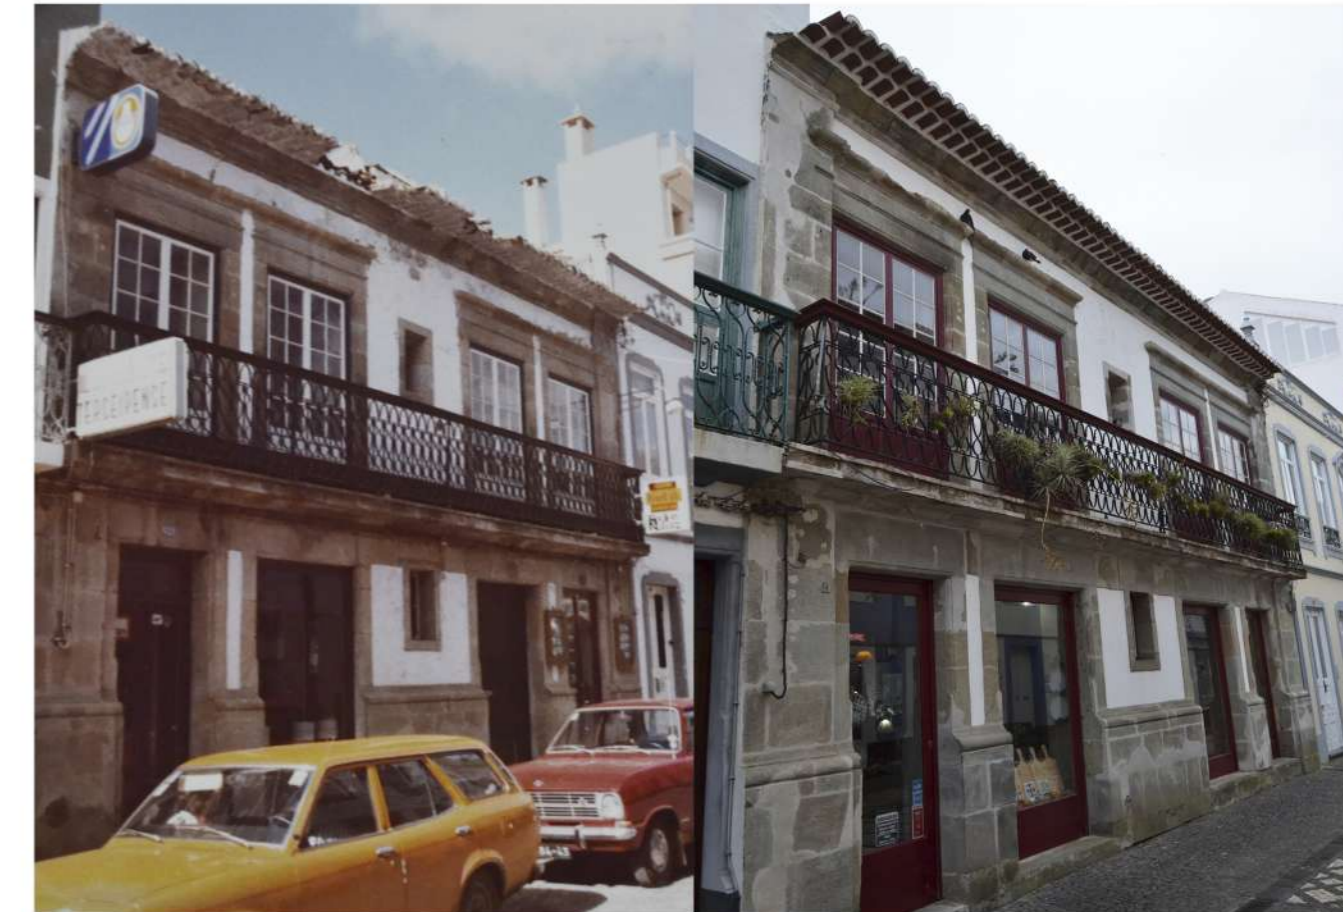
Figura 30 – Edifício na Rua da Palha 25, 29. À esquerda, fotografia da fachada no início de 1980 (ficha 367 da Inventariação do Património Arquitectónico, DGPU). À direita, fotografia da fachada em 2019 (Miguel Jarroca).

Figura 30 – Edifício na Rua da Palha 25, 29. À esquerda, fotografia da fachada no início de 1980 (ficha 367 da Inventariação do Património Arquitectónico, DGPU). À direita, fotografia da fachada em 2019 (Miguel Jarroca).

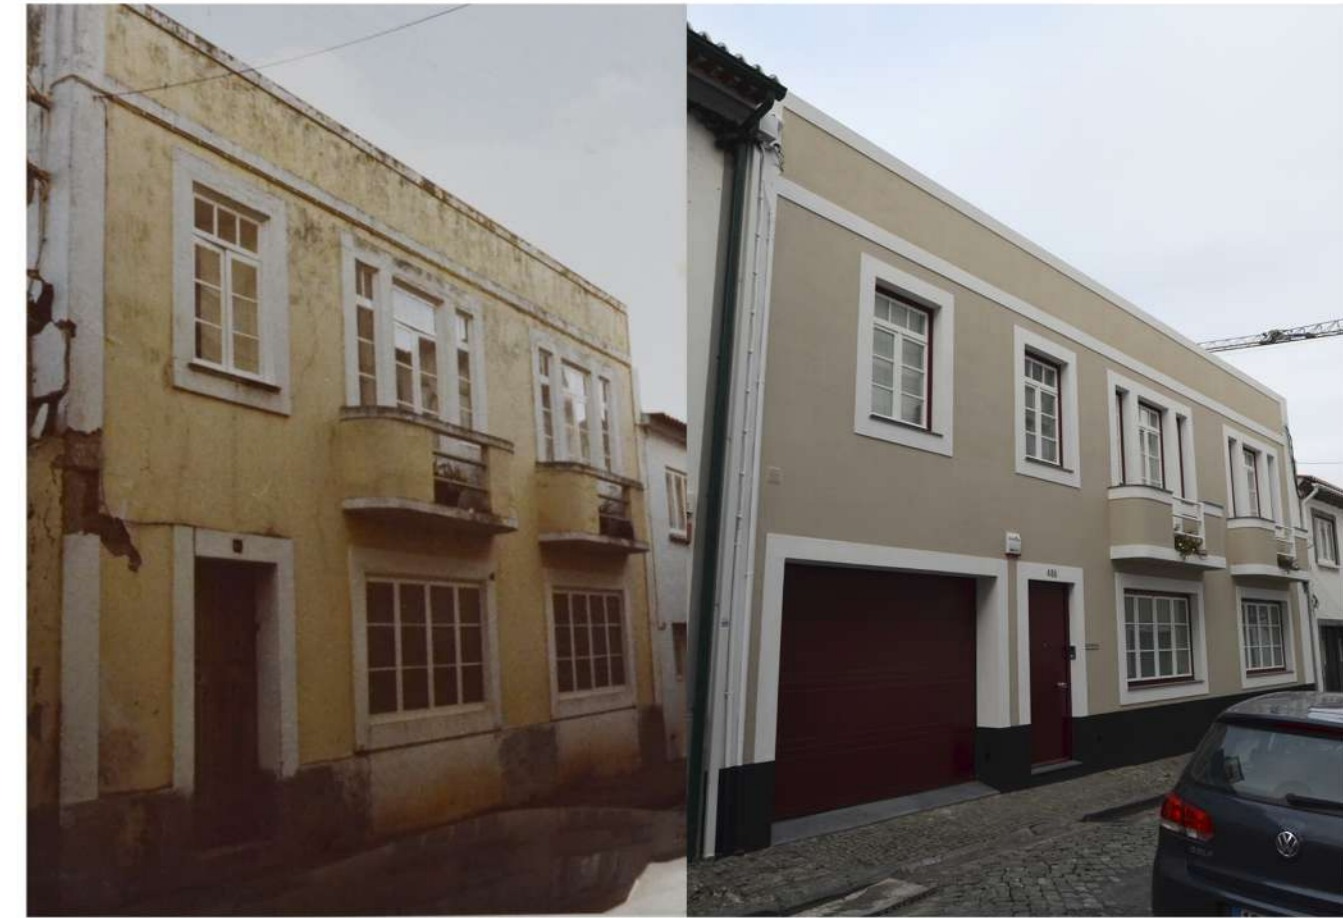
Figura 34 – Edifício na Rua de Jesus 48A. À esquerda, fotografia da fachada no início de 1980 (ficha 306 da Inventariação do Património Arquitectónico, DGPU). À direita, fotografia da fachada em 2019 (Miguel Jarroca).

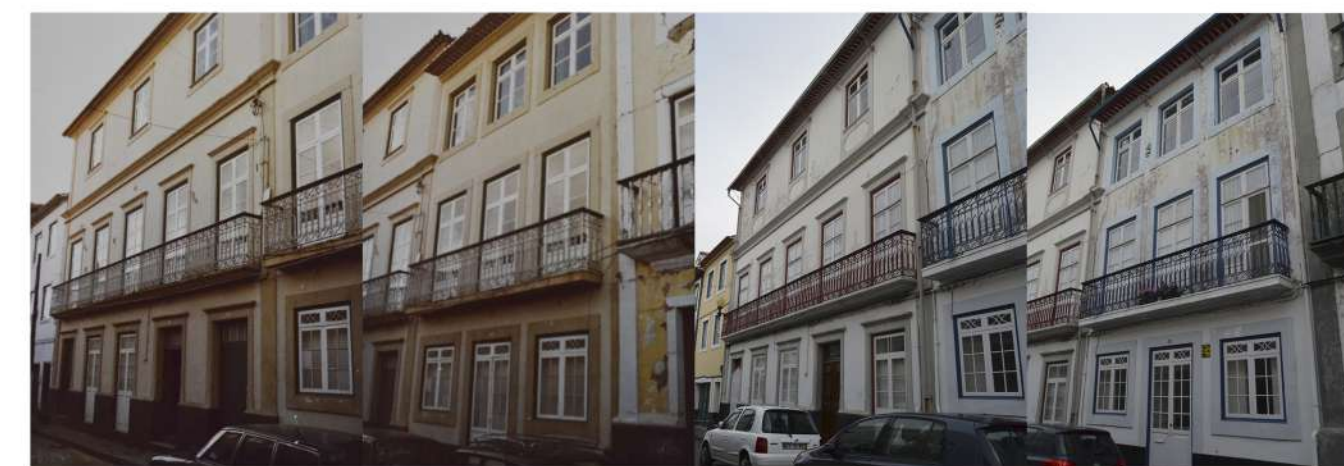
Figura 36 – Edifício na Rua de Jesus 91, 93, 95, 97, 99, 101. À esquerda, fotografia da fachada no início de 1980 (fichas 231 e 232 da Inventariação do Património Arquitectónico, DGPU). À direita, fotografia da fachada em 2019 (Miguel Jarroca).
