O Sismo de 1980

Transformações na Tipologia Habitacional de Angra do Heroísmo

Dissertação para obtenção do Grau de Mestre em

Arquitetura

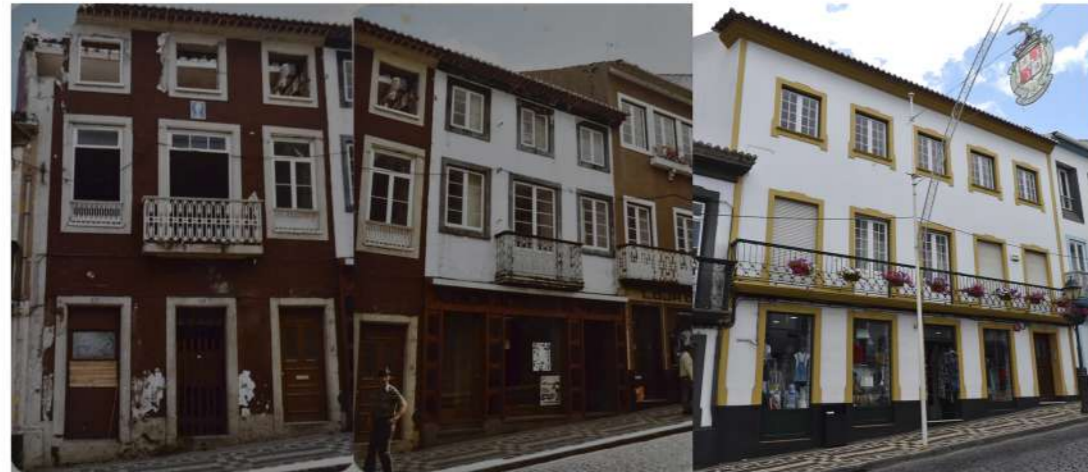
Figura 37 – Edifício na Rua da Sé 145, 147, 149, 151, 153. À esquerda, fotografia da fachada no início de 1980 (fichas 271 e 272 da Inventariação do Património Arquitectónico, DGPU). À direita, fotografia da fachada em 2019 (Miguel Jarroca).

Este prédio à data do sismo era dividido em dois imóveis com três vãos à largura (todos com verga reta), três pisos e três janelas de peito no último. O edifício da esquerda tinha três portas no r/c, uma sacada ao centro do 1.º andar ladeada por duas janelas de varandim, todas com guarda em ferro fundido pintado de branco. A fachada era pintada de castanho escuro e as molduras dos vãos eram bege. Em todo o imóvel funcionava uma habitação³⁵⁸. O imóvel à direita tinha um r/c com uma linguagem diferente, resultado de uma obra 1972, mas que apenas modernizou o enquadramento dos vãos existentes (montra larga ao centro ladeada por dois vãos de porta)³⁵⁹. O 1.º andar tinha uma janela de sacada, com guarda em ferro fundido prateado, ladeada por duas de peito. O r/c era vermelho e a restante fachada era branca, com molduras cinzentas. No r/c funcionava uma agência de viagens e no restante imóvel uma alfaitaria³⁶⁰ (ver fig. 37 da p. 19 dos anexos).

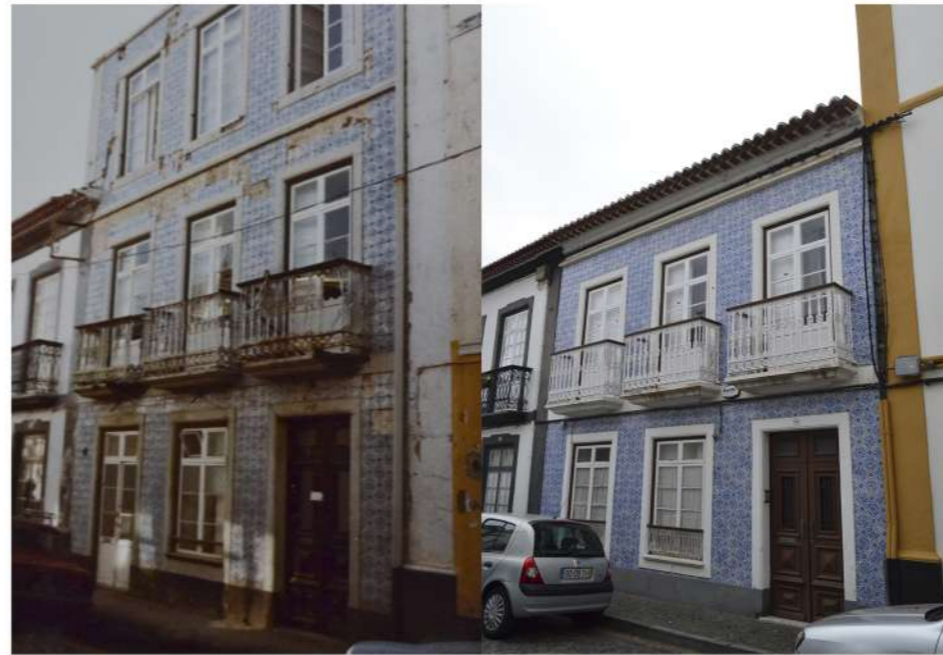
Figura 39 – Edifício na Rua da Jesus 139. À esquerda, fotografia da fachada no início de 1980 (ficha 256 da Inventariação do Património Arquitectónico, DGPU). À direita, fotografia da fachada em 2019 (Miguel Jarroca).

A fachada tem o soco cinzento, cimalha de suporte a beirado duplo branca, assim como as sacadas e molduras dos vãos. Todos os vãos têm caixilharia em madeira, de dois batentes com bandeira e todas as janelas são pintadas de branco. O r/c possui, à direita, uma porta pintada de castanho, que manteve os postigos e almofadas. Os outros dois vãos são duas janelas de varandim, protegidas por guarda em metal fundido pintado de prateado. Os corrimões destas, assim como os das guardas das sacadas e todos os aros, são em madeira pintada de castanho. O 1.º andar possui três janelas de sacada. As guardas das varandas são em alumínio fundido com desenho idêntico ao existente e a guarda a sul é uma das originais, em ferro fundido, visível pela ligeira oxidação. A métrica e proporções da fachada, apesar de algumas alterações em vãos e a não edificação de um 2.º andar, foram respeitadas, assim como outros detalhes tais como o cordão entre o 1.º e 2.º andares, atualmente abaixo da cornija, e o cordão ao nível das sacadas (ver fig. 39 da p. 19 dos anexos).

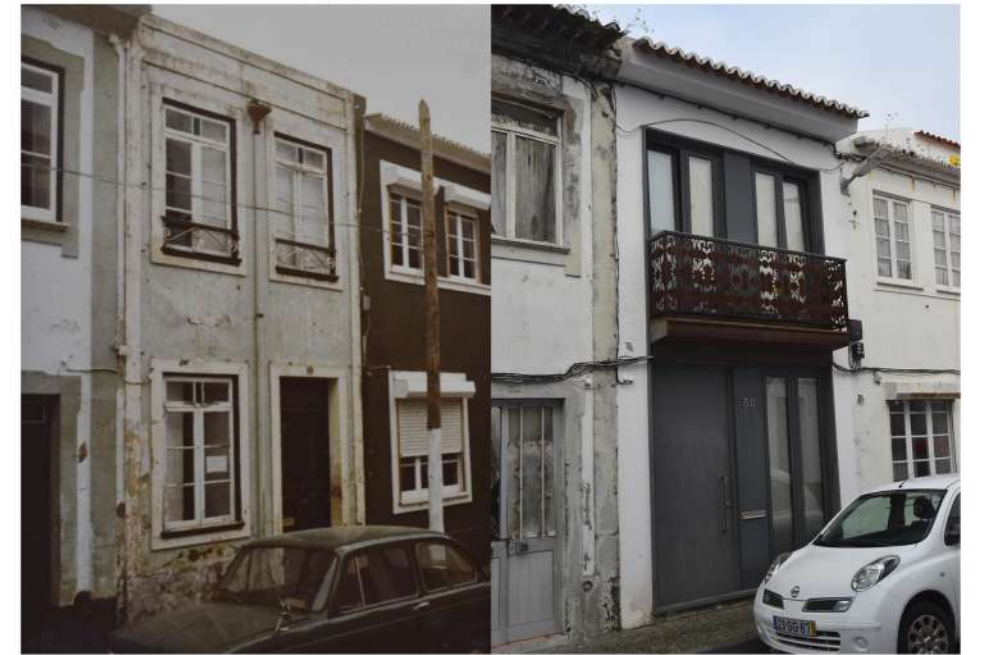
Figura 41 – Edifício na Rua dos Canos Verdes 50. À esquerda, fotografia da fachada no início de 1980 (ficha 215 da Inventariação do Património Arquitectónico, DGPU). À direita, fotografia da fachada em 2019 (Miguel Jarroca).

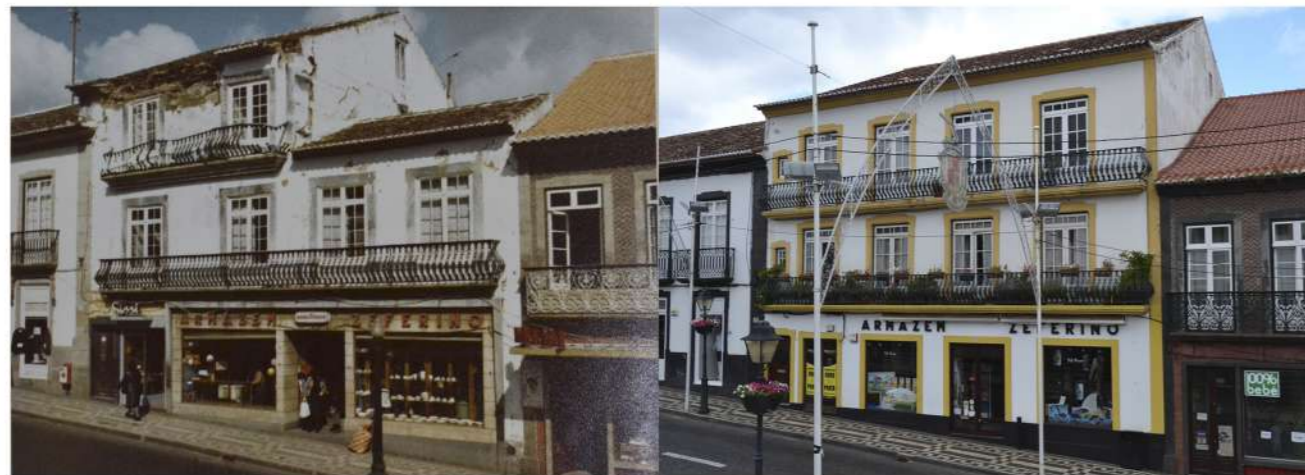
Figura 38 – Edifício na Rua da Sé 110, 116, 118. À esquerda, fotografia da fachada no início de 1980 (ficha 1142 da Inventariação do Património Arquitectónico, DGPU). À direita, fotografia da fachada em 2019 (Miguel Jarroca).

Este edifício, no início dos anos 50, tinha um r/c com sete vãos de porta, possivelmente alteração do século XIX. Em projeto datado de fevereiro de 1955, pretendia-se forrar parte do r/c com azulejo de cor amarela, com uma “cercadura” de azulejo castanho, e cantaria até à altura do soco, nos vãos onde teria montra. Em abril do ano seguinte foi entregue um aditamento que pretendia alterar o revestimento de azulejo para marmorite lavada e, em julho de 1956, outro em que se alteram as portas para duas montras a ladear uma porta central, também ampliada. Esta zona seria enquadrada por uma faixa em marmorite polida e teria caixilharia em madeira³⁶⁵ (ver fig. 38 da p. 19 dos anexos).

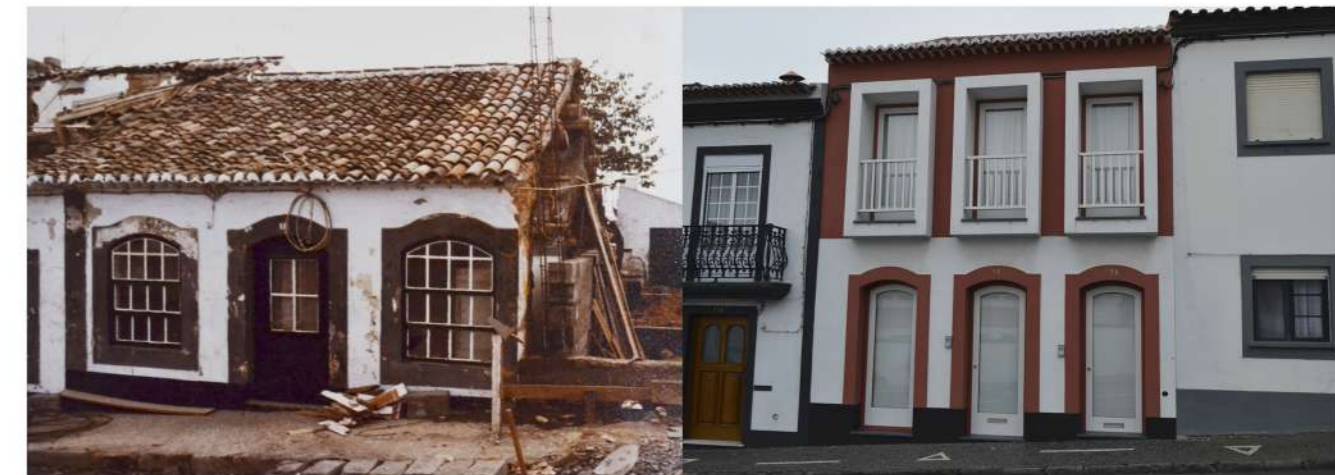
Figura 42 – Edifício na Rua Madre de Deus 19, 19A. À esquerda, fotografia da fachada no início de 1980 (ficha 1018 da Inventariação do Património Arquitectónico, DGPU). À direita, fotografia da fachada em 2019 (Miguel Jarroca).

por janelas de peito de guilhotina de três folhas. A Inventariação do Património Arquitectónico da DGPU considera o imóvel como “de acompanhamento”, como terapêutica preservar com ajustamentos e anota nas observações “pode aumentar 1 piso”³⁸⁴ (ver fig. 42 da p. 19 dos anexos).

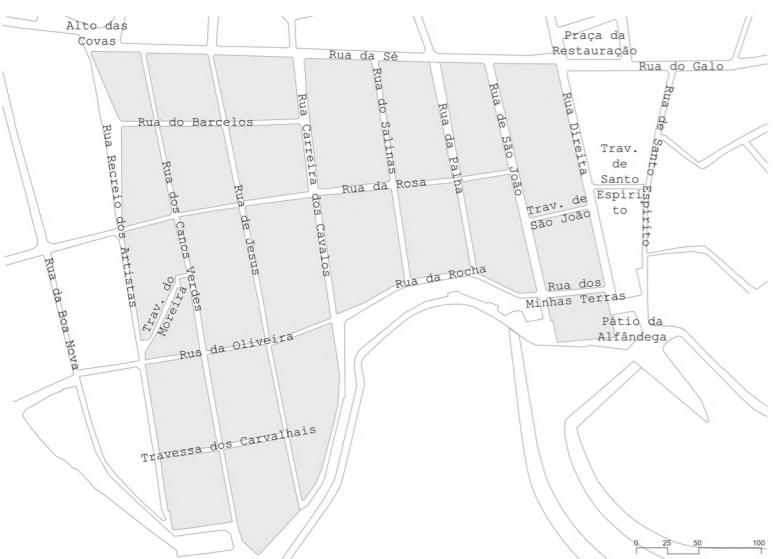
Figura 44 – Localização e toponímia atual das ruas e travessas da malha reticulada da cidade. Planta desenhada pelo autor tendo por base o ficheiro autocad cedido pela CMAH.

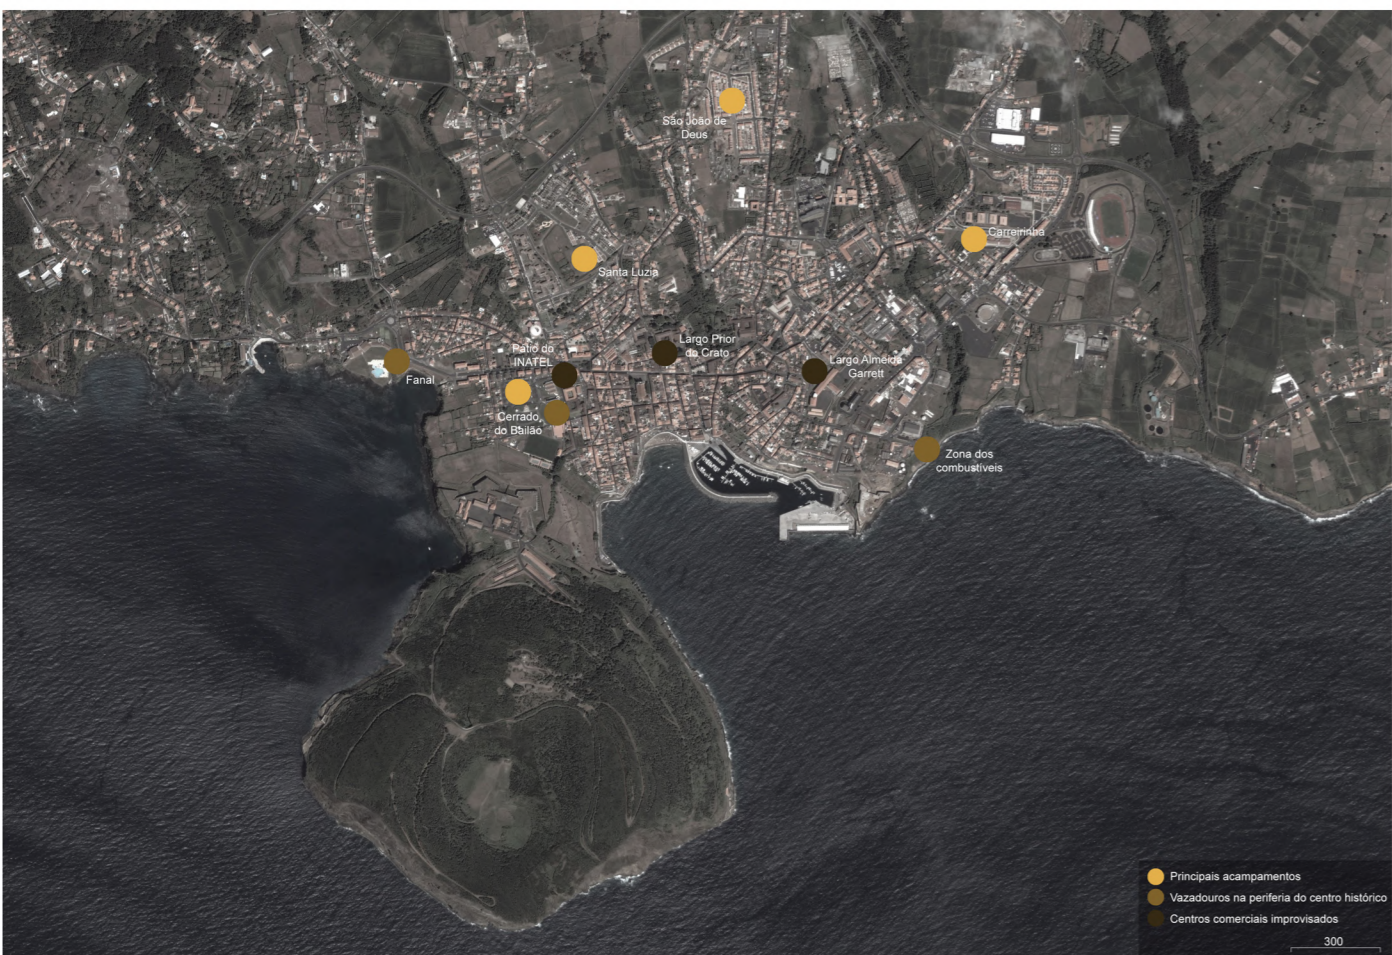
Figura 45 – Ortofotomapa com a localização dos principais acampamentos, vazadouros na periferia do centro histórico e centros comerciais improvisados

que possuíam tipologias de T1 a T3¹⁵³. O GAR adquiriu 169 módulos metálicos pré-fabricados, “tipo contentor”. Foram instalados 131 desses no Bailão, durante os primeiros meses de 1980, substituindo o acampamento de tendas que ocupava aquela área. Os módulos restantes foram utilizados como escritórios do GAR e outras agências governamentais e “centros comerciais” em Angra para firmas cujos locais de trabalho ficaram destruídos com o sismo¹⁵⁴. Criaram-se três “centros comerciais”: no Largo Prior do Crato — também em módulos metálicos — no Pátio do INATEL e no Largo Almeida Garrett (ver fig. 45 da p. 20 dos anexos)¹⁵⁵.

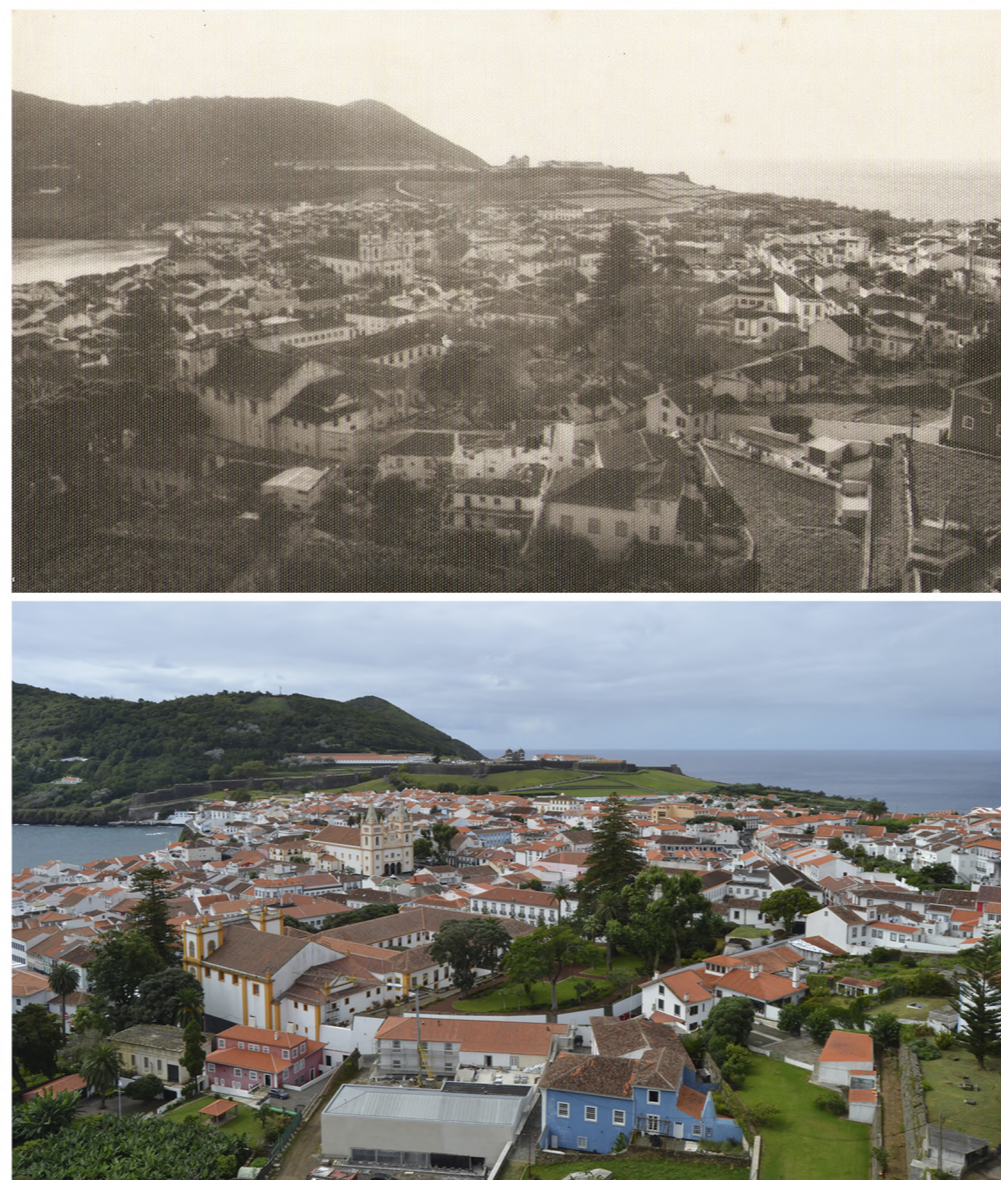
Figura 47 – Vista da Memória sobre a cidade. Em cima, imediatamente após o sismo. Fotografia gentilmente cedida por Rúben Quadros. Autor desconhecido. Em baixo, em agosto de 2019. Fotografada por Miguel Jarroca

Em seguida apresentam-se alguns casos de estudo de forma a compreender as alterações pós-sismo e o resultado prático de algumas das medidas teóricas. É dada ênfase às épocas imediatamente antes e após sismo, mas “estende-se” até aos dias de hoje de forma a compreender-se os reflexos daquele passados 40 anos (ver fig. 47 da p. 20 dos anexos).

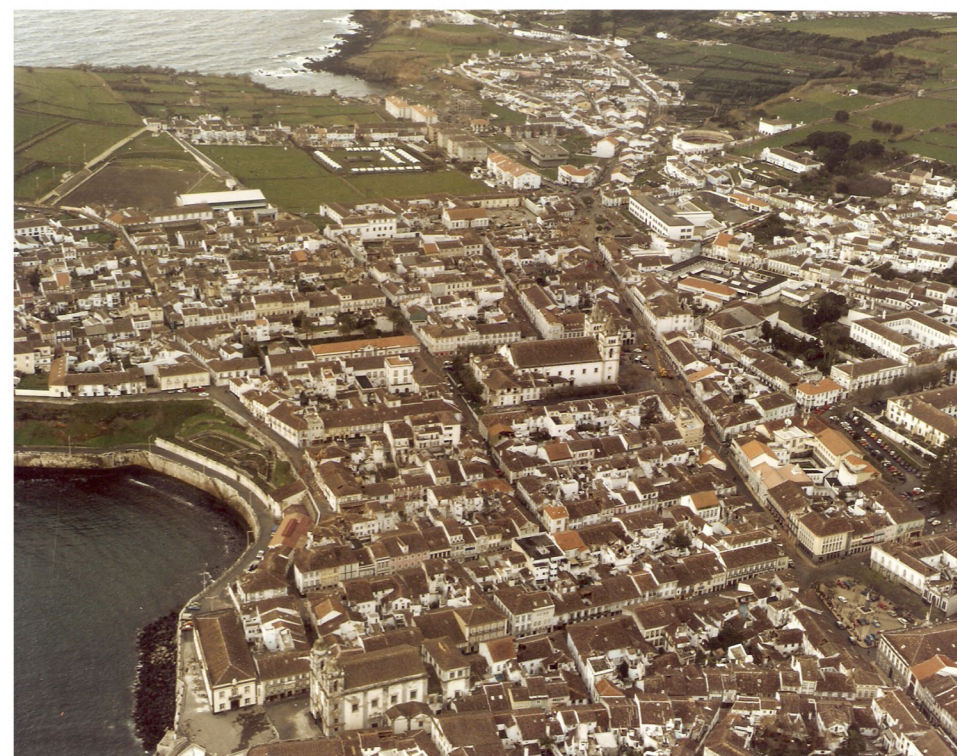
Figura 48 – Vista aérea da cidade destruída após o sismo onde se pode observar a retícula e, ao fundo, o "acampamento do Bailão", ainda composto por tendas. Fotografia gentilmente cedida por Rúben Quadros. Autor desconhecido

Em suma, na Terceira construíram-se as seguintes habitações: 197 fogos no bairro de Santa Luzia, 299 no bairro da Terra Chã, 229 no bairro de São João de Deus, 46 no bairro Joaquim Alves (Praia da Vitória), totalizando 771 fogos nesses bairros, que alojaram 3826 pessoas¹⁶³. Relativamente aos “acampamentos”, o maior foi o do Bailão, onde no fim de janeiro viviam 353 pessoas em 98 tendas, seguido dos de São João de Deus e de Santa Luzia. Estes dois, como foi referido anteriormente, mais tarde seriam transformados em bairros de construção definitiva e o cerrado do bailão é, atualmente, um estacionamento automóvel (ver fig. 48 da p. 20 dos anexos)¹⁶⁴.
